INTEGRALE RICOSTRUZIONE PARCO EOLICO "SALEMI-TRAPANI"

PROGETTO DEFINITIVO

RELAZIONE SULL'ANALISI DI POSSIBILI INCIDENTI

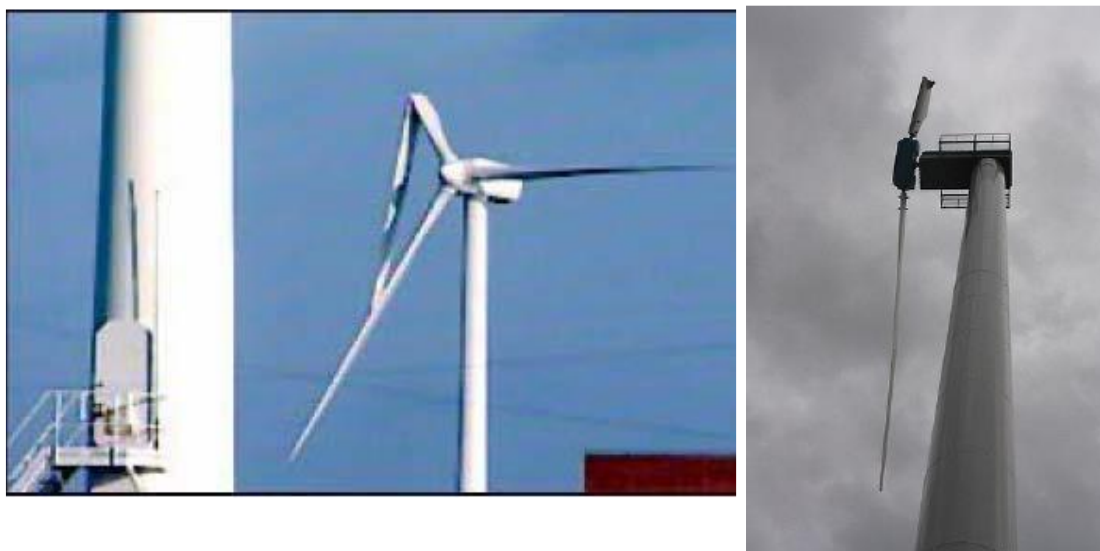
L'evento della rottura di un frammento consistente di pala risulta meno frequente¹. Per le caratteristiche del materiale strutturale, tende ad essere una rottura progressiva. Pertanto, nella maggior parte dei casi si ha una prima flessione della struttura con conseguente inevitabile urto con la torre (posta sottovento nella quasi totalità delle WTG). La conseguente rottura dà luogo a traiettorie varie che non sono deterministicamente calcolabili.

Esempio di rottura di pala senza distacco e con distacco
