**FIAMMA 2000**

**TERMINAL DI ARDEA:**

**ANALISI HAZOP**

**DOC. N.: REP-18211-05**

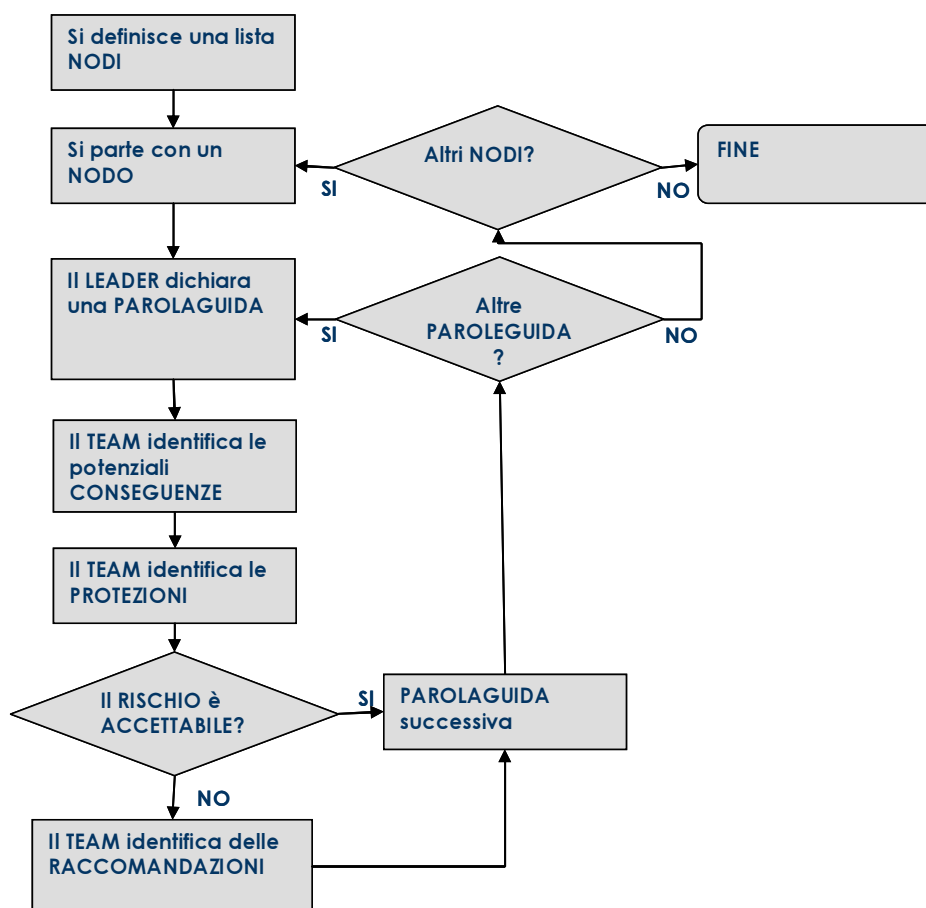
**Figura 3-1 - Schema di Flusso dell'HAZOP**

La procedura HAZOP è descritta nel seguente schema di flusso:
