Autorità di Sistema Portuale
del Mare Adriatico Orientale
Porti di Trieste e Monfalcone

Componenti di intervento nel progetto di ammodernamento infrastrutturale e funzionale del terminal contenitori del Molo VII nel porto di Trieste

PROGETTO DI FATTIBILITA' TECNICO-ECONOMICA

PIANO PRELIMINARE DI MONITORAGGIO STRUTTURALE

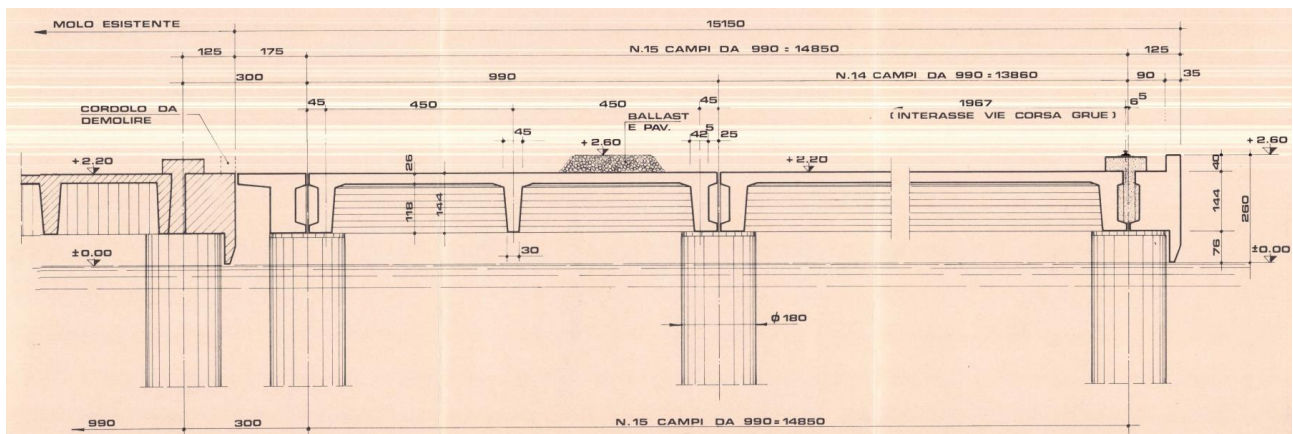
Data la vicinanza dell'intradosso dell'impalcato al livello del mare (+0.78 m s.l.m.m. è la quota di intradosso delle travi, +1.96 m s.l.m.m. quella della soletta), è necessario prevedere un sistema di monitoraggio atto a controllare lo stato della struttura e il grado di avanzamento del degrado e individuare le tempistiche con cui sarà necessario effettuare gli interventi di manutenzione.

Figura 1.1 – Sezione trasversale molo.

La struttura dell’impalcato è costituita da piastre nervate prefabbricate a pianta quadrata di lato 9.90 m in appoggio sui pali, ai quali sono connesse mediante getti di completamento.

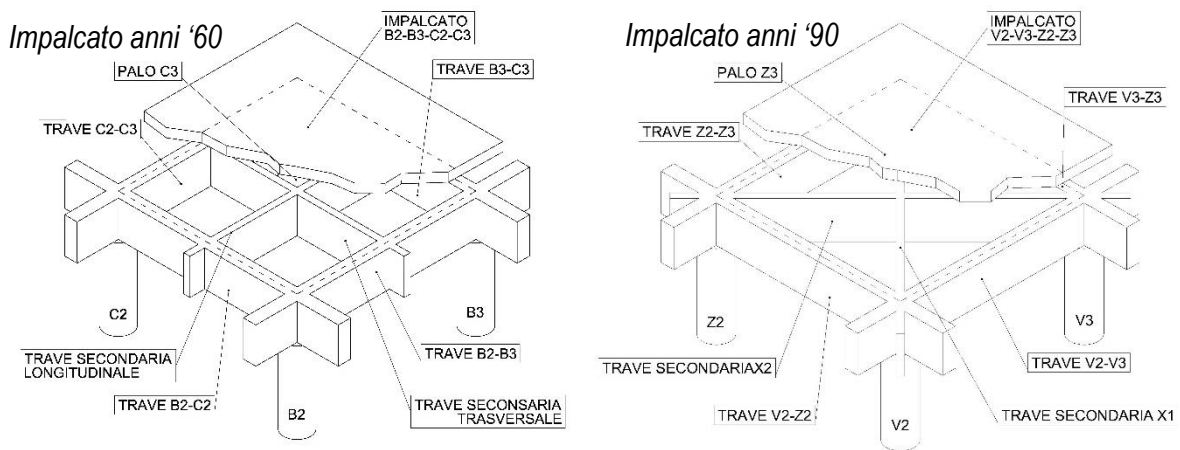
Figura 2.1 – Struttura piastre.

Le singole piastre andranno ispezionate a settori, data la presenza delle travi di irrigidimento delle piastre (cfr. Figura 2.1). Per passare da un settore all'altro sarà necessario mettersi in posizione supina o accucciata (Figura 2.2), mentre, una volta passata la trave, per ispezionare accuratamente anche l'intradosso della soletta sarà possibile posizionarsi in piedi (Figura 2.3).

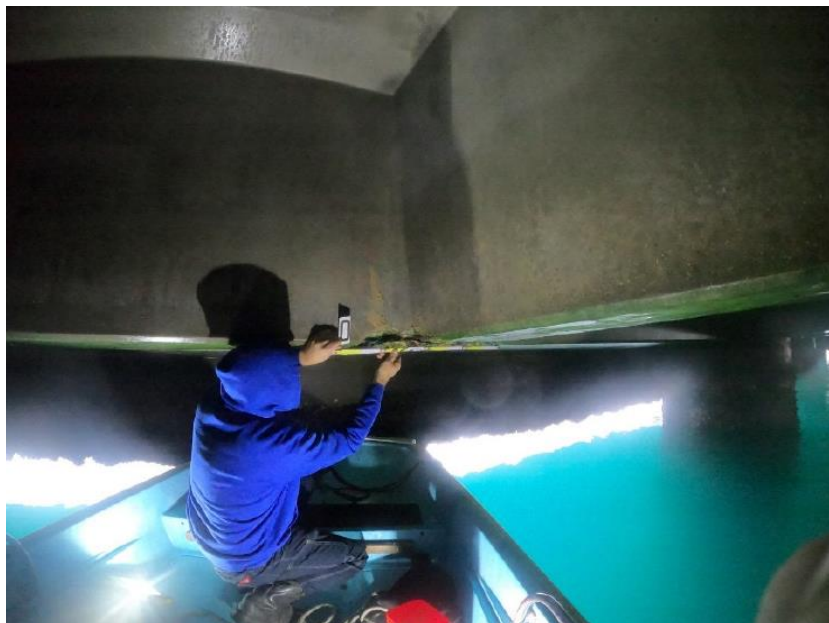
Figura 2.2 – Ispezione dell'intradosso delle travi portanti dell'impalcato.

Date le quote di intradosso delle strutture che costituiscono l'impalcato, come evidenziato nella Figura 2.2 e nella Figura 2.3, nell'attuale geometria delle strutture del molo le operazioni di ispezione e di monitoraggio dell'intradosso dell'impalcato possono essere eseguite da un tecnico mediante l'utilizzo di una imbarcazione di piccole dimensioni che presenti un'altezza del bordo libero rispetto alla linea di galleggiamento non superiore a 50 cm così da permettergli il passaggio al disotto delle travi che costituiscono le piastre e attraverso i fori presenti sulla veletta di bordo, non più alti di 0.76 m.

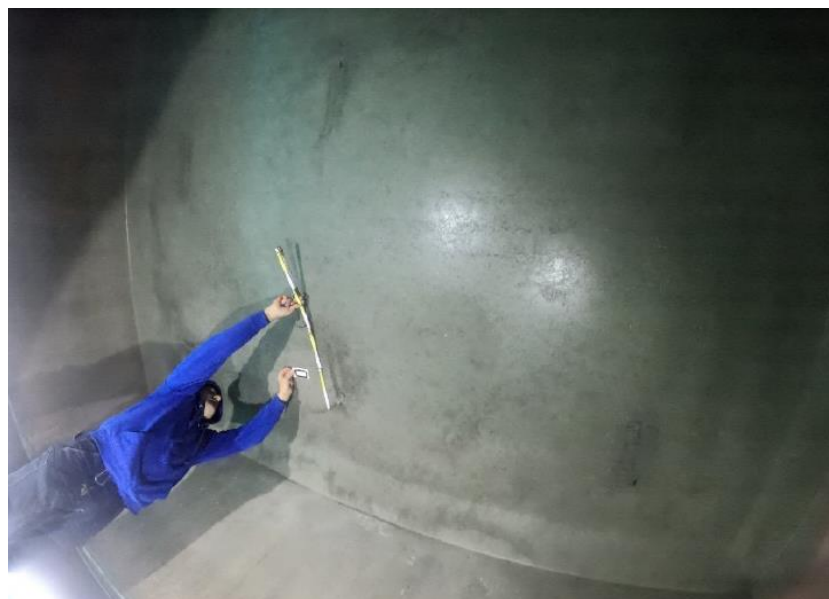
Figura 2.3 – Ispezione dell'intradosso delle solette dell'impalcato.

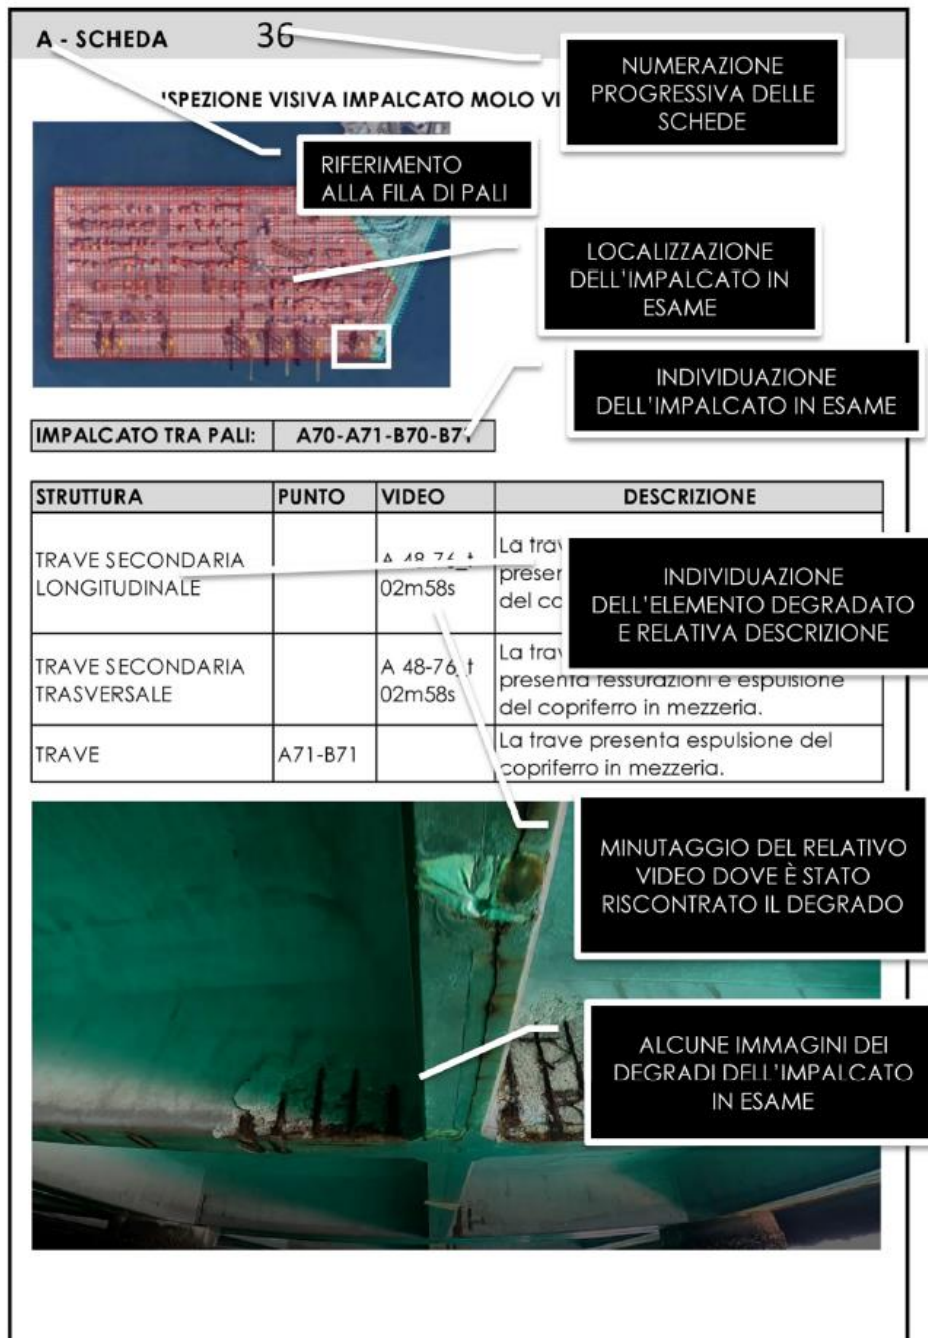
Durante le ispezioni saranno acquisiti video e immagini e successivamente saranno compilate delle "schede di degrado" secondo lo schema riportato nella Figura 2.4, in analogia a quanto svolto dalla ditta In Situ nel 2020 e nel 2022 (rif. elaborati 1949_PFTE_L1_STR_r001_02 e 1949_PFTE_L1_STR_r002_02).

Figura 2.4 – Esempio scheda localizzazione e descrizione degrado.
