**CENTRALE EOLICA OFFSHORE BRINDISI  
PARCO EOLICO MARINO ANTISTANTE LE COSTE DI BRINDISI -  
SAN PIETRO VERNOTICO E TORCHIAROLO**

**PROGETTO DEFINITIVO**

<p>ELABORATO</p> <p><b>PRO-REL-06</b></p>	<p>TITOLO</p> <p align="center"><b>INCIDENTI IN CAMPI EOLICI E RELATIVE INFLUENZE SU INSTALLAZIONE ED ESERCIZIO</b></p>	<p>SCALA</p> <p align="center">—</p>
-------------------------------------------	---------------------------------------------------------------------------------------------------------------------------------	--------------------------------------

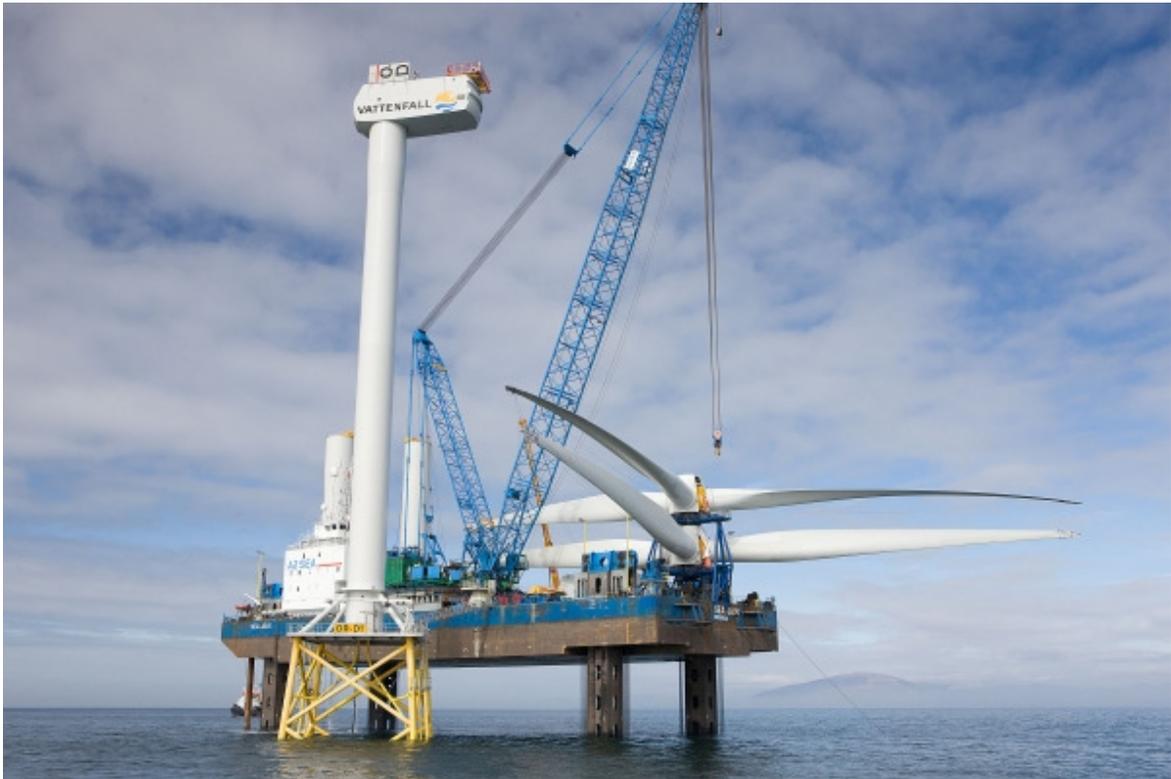
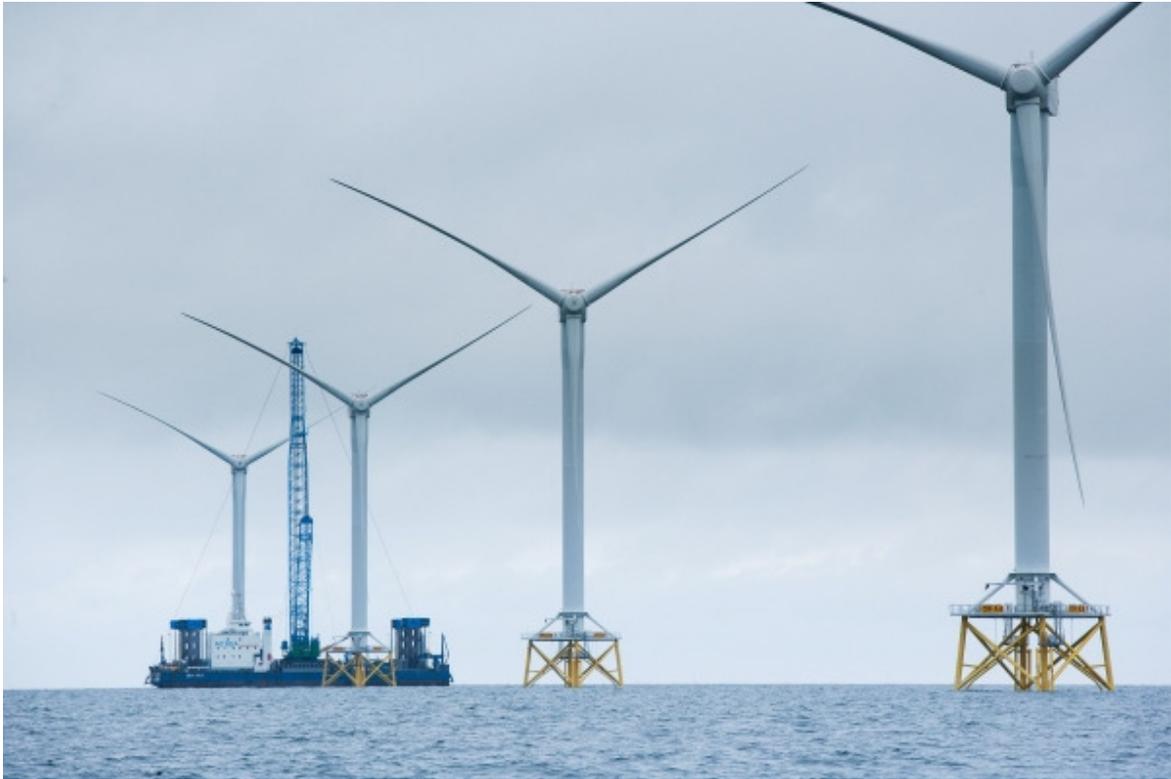
*Fig. 1-1. Fase di installazione di turbine e precisamente del rotore (a) e vista (b) di alcune unità con il jack-up sullo sfondo nel sito di Ormonde (Vattenfall)*

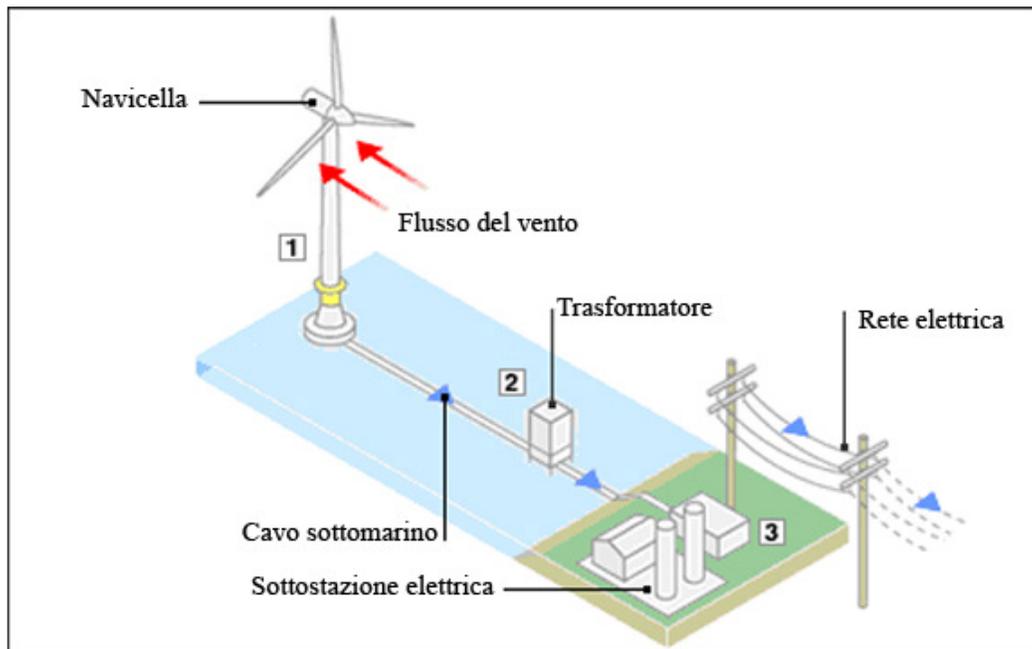
Fig. 2-1a. Rappresentazione schematica dei punti salienti dell'impianto elettrico del campo eolico (1. Alla navicella -nacelle- fa capo il rotore corredato di pale, che, mosse dal vento, consentono al generatore ed al suo campo magnetico di convertire l'energia cinetica -wind current- in energia elettrica; 2. Trasformatore, che innalza la tensione ai 30 kV circa e che è stato indicato separatamente dall'aerogeneratore per meglio sottolineare la diversità di tensione della distribuzione nella wind farm rispetto a quella -<1 kV- del generatore; 3. Stazione di trasformazione -power substation- alla tensione di linea e cabina di collegamento -national grid power lines- con la rete)

L'unica tratta del cavo sottomarino, che interessa in questa sezione e che in un certo senso fa parte ancora della gestione marina, è il tratto di percorso che va dal bagnasciuga al punto di approdo (Fig. 2-1a/b).

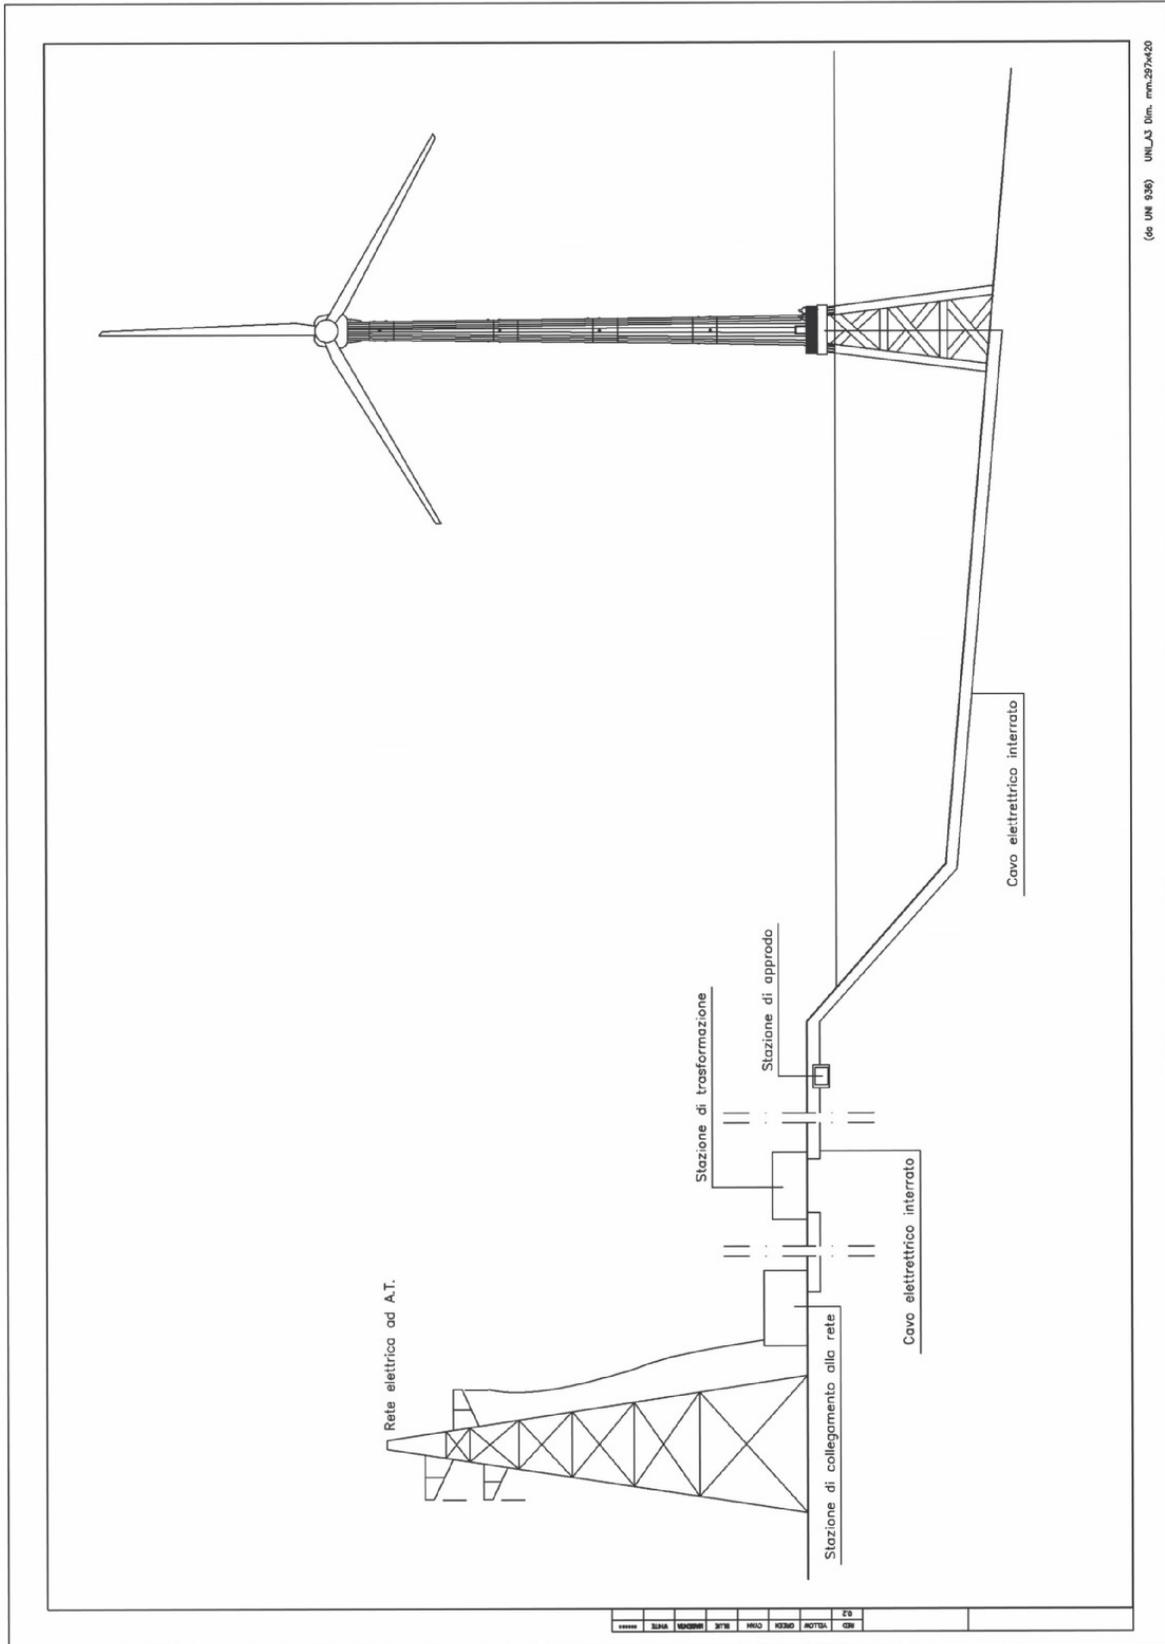
Fig. 2-1b. Sezione trasversale ideale del campo eolico

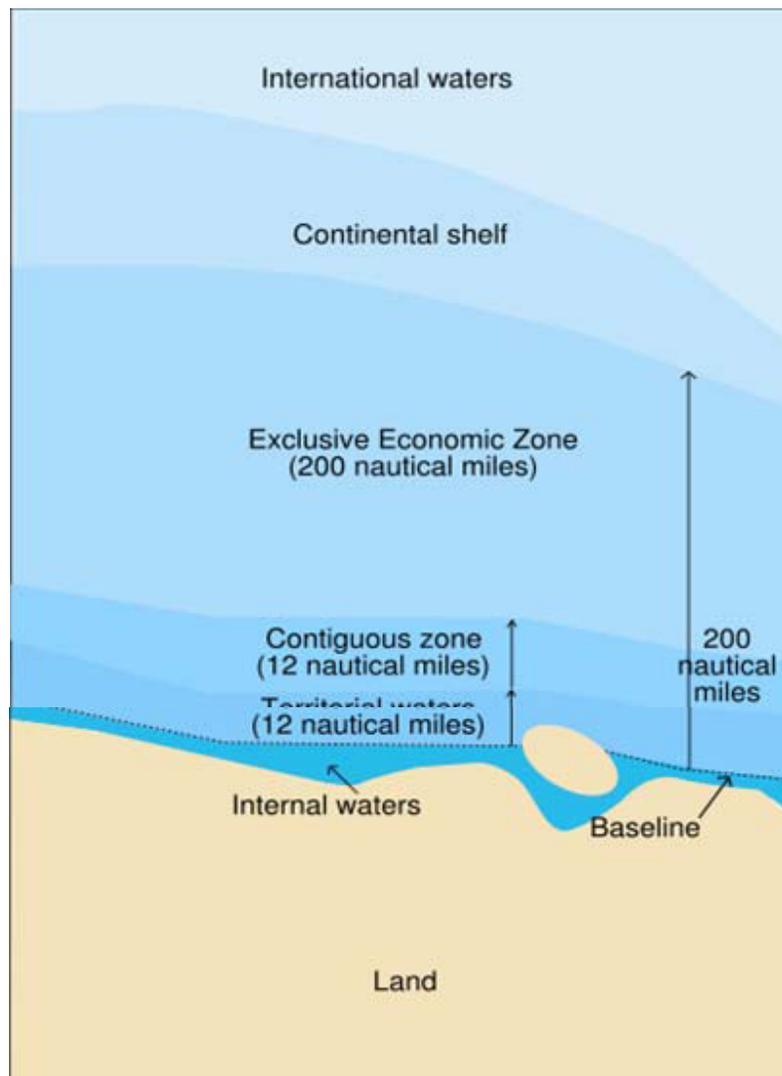
Fig. 2-2a. Aree di diversa destinazione amministrativa nel mare antistante il territorio: acque internazionali, piattaforma continentale, Zona Economica Esclusiva (EEZ, 200 mil), zona contigua (12 mil), acque territoriali (12 mil), acque interne

Con la locuzione sito a mare s'intende lo specchio d'acqua, che perimetra il complesso degli aerogeneratori. E' localizzato tramite le distanze dei vertici dalla costa e dai vincoli esistenti e si localizza entro le acque territoriali (Fig. 2-2a). La configurazione è determinata dalle singole postazioni degli aerogeneratori, che sono definite tramite le corrispondenti coordinate geografiche, e dalle superficie occupate dai singoli componenti (turbine eoliche, strutture portanti, cavi interrati, etc.), organizzate in sottocampi (cfr. l'Impianto Elettrico).

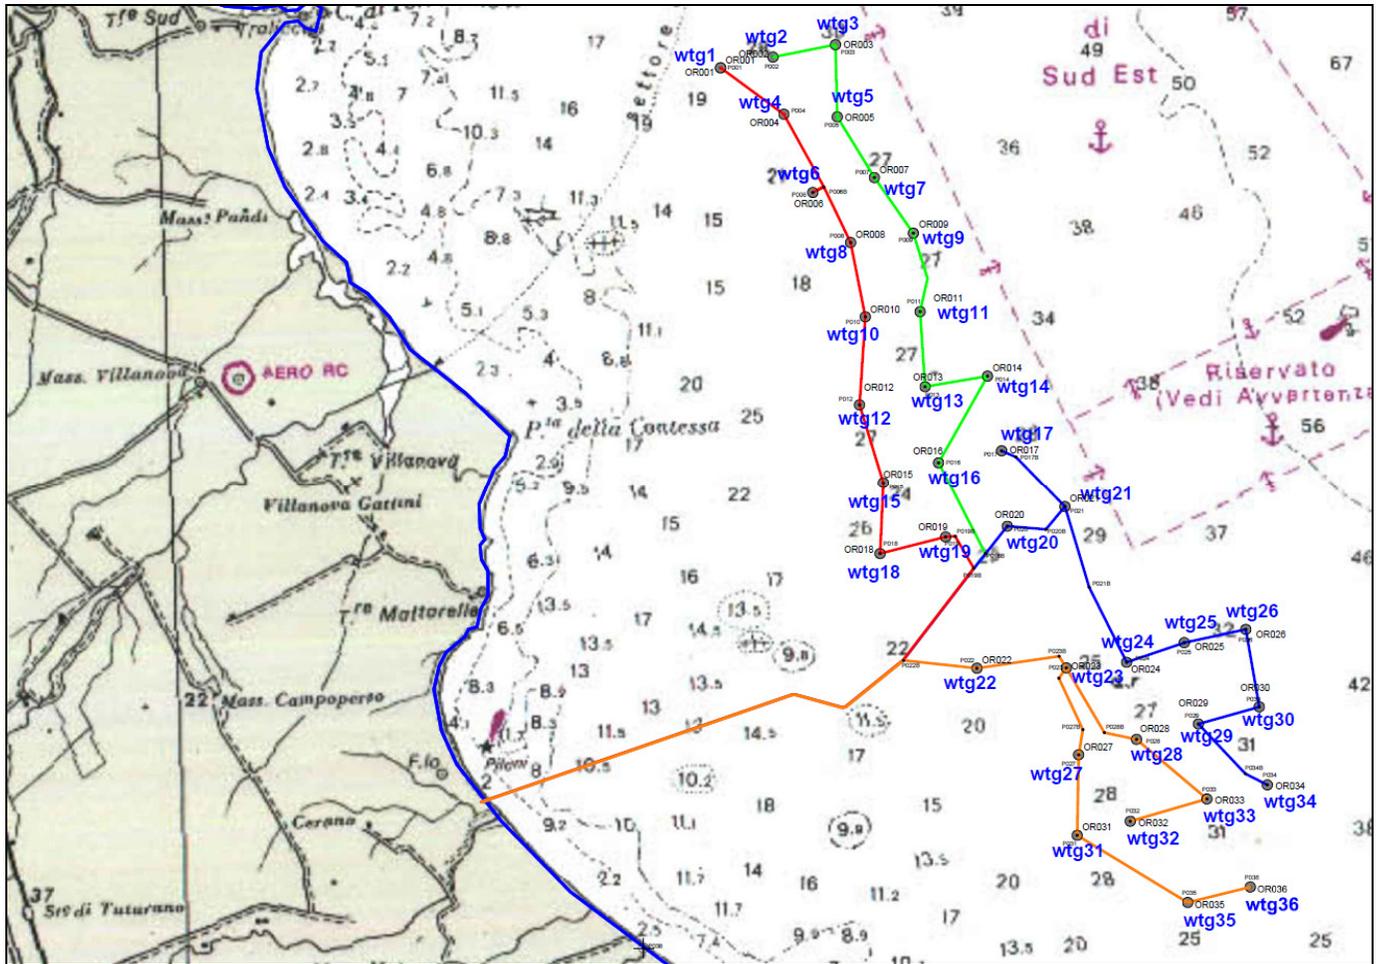
*Fig. 2-2b. Campo eolico con sistemazione delle macchine aerogeneratrici e con distribuzione orientativa dell'impianto elettrico nel sito a mare e dei collegamenti con la riva tramite i sottocampi ed il punto di approdo*

Il lotto a mare, interessato dalla Concessione, è rappresentato con maggior dettaglio nella Fig. 2-2b. Le distanze dei vertici del lato della poligonale, affacciata alla costa, sono rispettivamente 4.686 m, 4.145 m, 5.215 m, 4.724 m e 4.634 m. La loro somma vale 23.404 m, che divisa per i cinque tratti, quanti sono i vertici, fornisce la media di 4.681 m. Commisurandola al miglio (il miglio terrestre -mil- è pari a 1.609 m, il miglio marino corrisponde a 1.852 m), segnala una lunghezza media di 2,9 mil. La distanza cresce notevolmente, se l'osservatore è posto nella località litoranea più importante per popolazione, quale è S. Pietro Vernotico. La considerazione vale un po' per tutti centri abitati di un certo rilievo, essendo questi dislocati nell'interno. Ancora più lontana si trova la città di Brindisi.

La sua sezione è diversa da quella suggerita per la posa dei cavi su terraferma (Fig. 2-4a), che devono marciare in un assetto costante e raccolto. Nel caso di cavi multipli, come si verifica nel collegamento verso terra dei sottocampi in cui è suddiviso il parco eolico (Fig. 2-2b), ogni cavo è posto a distanza minima dal contiguo, se entrambi corrono l'un l'altro paralleli per tutto il loro sviluppo. L'interdistanza può essere variabile in funzione anche della profondità e della sicurezza. Può consistere, infatti, in

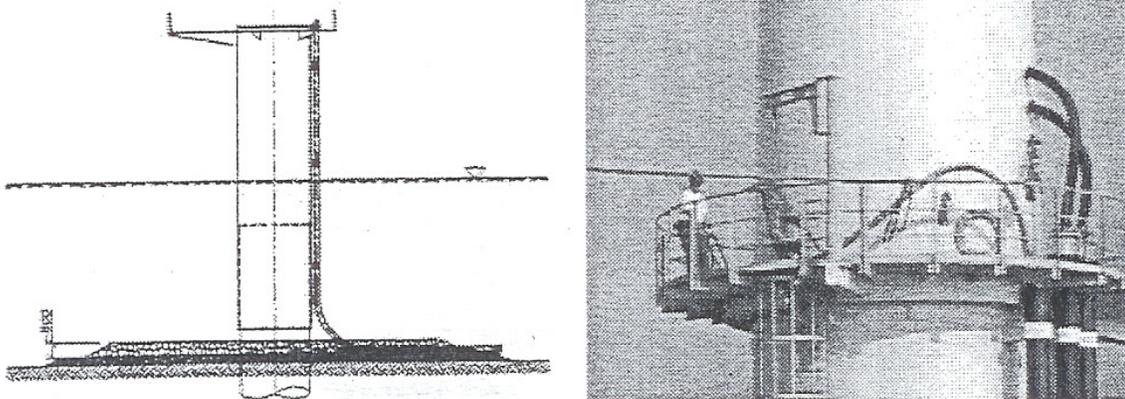
Fig. 2-3a. Sistemazione del tubo di discesa cavi (J-Tube) in una fondazione a monopila e relativi passaggi entro la torre

- la porzione appartenente all'aerogeneratore (Fig. 2-3a) ed alla cabina di macchina;
- l'impianto di terra e la sua posa;
- i cavi dei sistemi di misura, di comando e di monitoraggio, sistemati negli opportuni cavidotti;
- i cavi per la distribuzione dell'energia generata all'interno del campo eolico e sino alla cabina di arrivo degli stessi a terra (o cabina d'approdo).

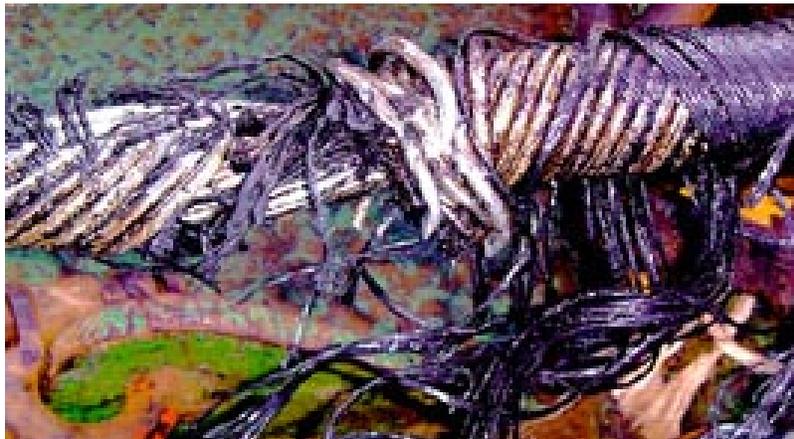
Fig. 2-3b. Cavo sottomarino danneggiato da azione disruptiva particolarmente intensa

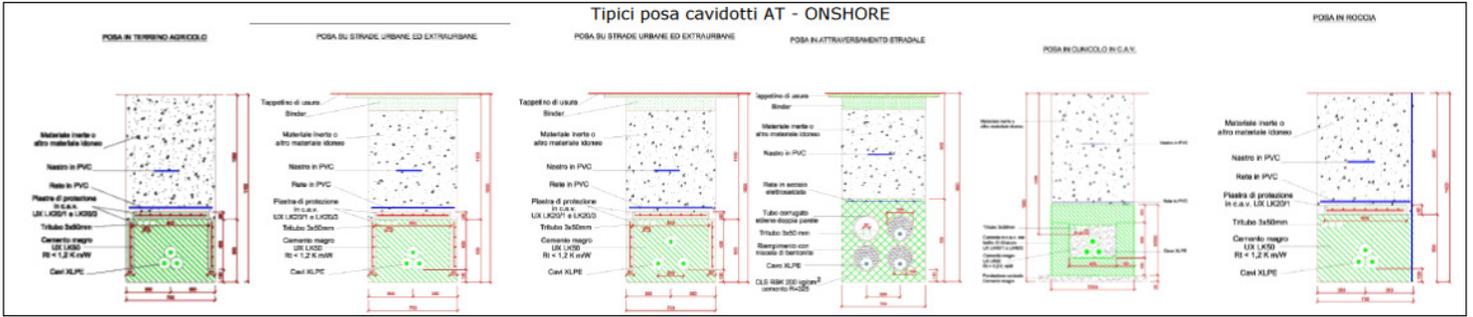
Fig. 2-3c. Sezione trasversale di cavidotto per posa di cavi terrestri per trasporto di energia elettrica

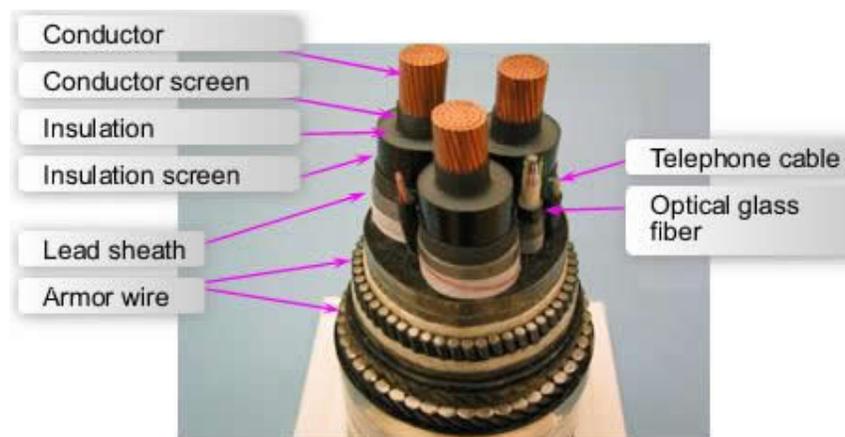
Fig. 2-4a. Sezione schematico-illustrativa di cavo sottomarino con doppia armatura

- *trasformatori elevatori* (da BT o dalla tensione del generatore, che è attorno ad 1 kV, alla MT) alla tensione esistente nel nodo centrale o nei nodi di raccolta del parco, tensione che è fissata sui 30 kV circa;
- *interruttori e sezionatori circuitali*;
- *cavi (o linee)* di collegamento nel parco (Figg. 2-4a/b).

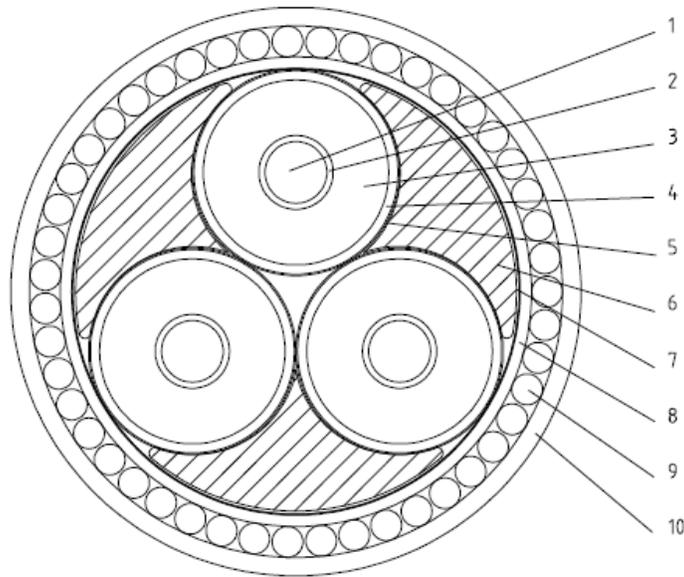
Item	Description
1	Conductor: longitudinally water sealed compact strand
2	Conductor screen: extruded semi-conducting compound
3	Insulation: EPR insulating compound
4	Insulation screen: extruded semi-conducting compound
5	Tinned copper tape screen
6	Polypropylene fillers
7	Binder
8	Bedding: polypropylene yarn
9	Armour: galvanised steel wire
10	Serving: polypropylene yarn

Fig. 2-4b. Sezione trasversale di cavo sottomarino da 30 kV (disegno non in scala)

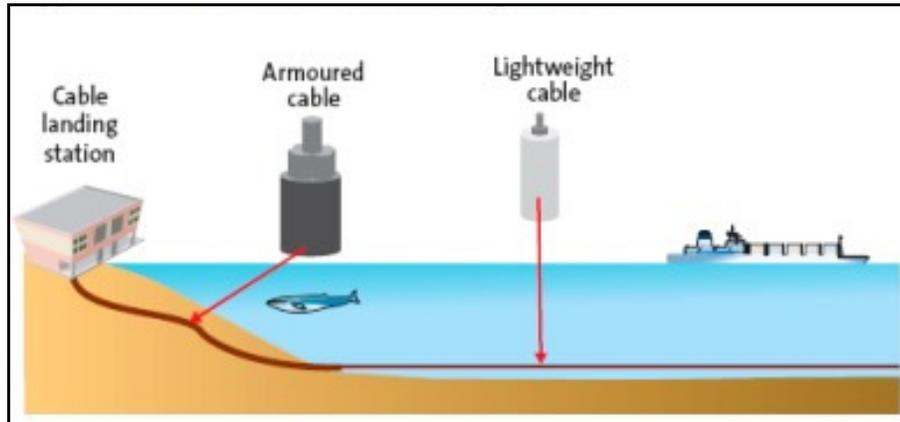
Fig. 2-4c. Tipico allestimento a mare (Thestar)

Ogni singolo conduttore di sezione del cavo sottomarino (500 mm<sup>2</sup>) è giuntato con un cavo unipolare di sezione 630 mm<sup>2</sup>. Dall'interno del cavo sottomarino è estratto, liberato dalle protezioni e giuntato con la nuova tratta a seguire anche il cavo a fibra ottica (Fig. 2-4c). Le connessioni, se sono state condotte a regola d'arte, devono ripristinare le caratteristiche elettriche e meccaniche di ogni cavo. Pertanto, non devono imporre protezioni aggiuntive.

Solitamente nelle grandi campate delle linee di telecomunicazione si applica una distinzione tra le sezioni di cavo che sono prossimi ad attività umane (approdi, isole, terraferma, etc.) da quelle distanti da tali zone, che hanno indici di rischio per la sicurezza del cavo. La Fig. 2-4c dà qualche ragguglio visivo di siffatti accorgimenti.

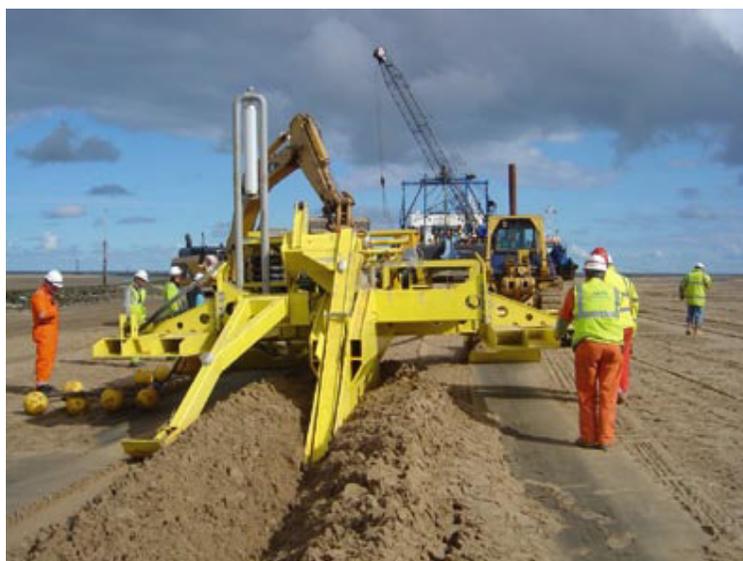
Fig. 2-4d. Trincea tracciata da aratro marino anche lungo la costa (Thanet)

La trincea (Fig. 2-4d) dovrebbe essere profonda almeno 1,5 m in assenza di pericoli specifici, come zone di ancoraggi particolarmente pesanti. In siffatti casi, invece, la profondità dello scavo deve aumentare almeno sino a 5 m. In situazioni particolari occorre deporre il cavo a profondità ancora maggiori e ben oltre i 5 m sino al doppio di tale cifra. Per conferma basti ricordare che nelle aree portuali di Hong Kong e di Singapore la tecnologia dei 10 m è stata applicata costantemente.

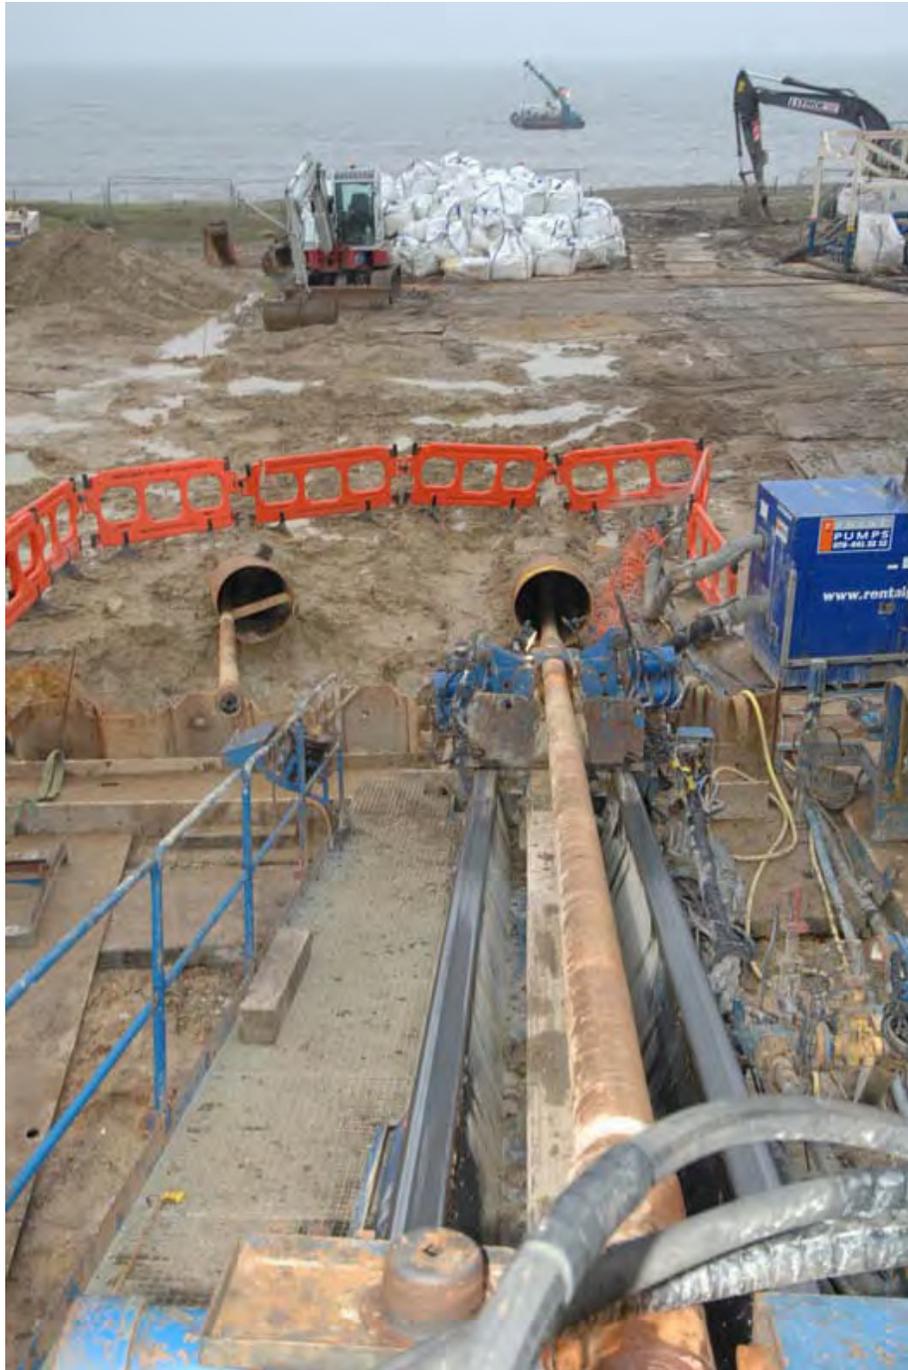
*Fig 2-4e. Scavo orizzontale direzionale per il campo di Sheringham Shoal*

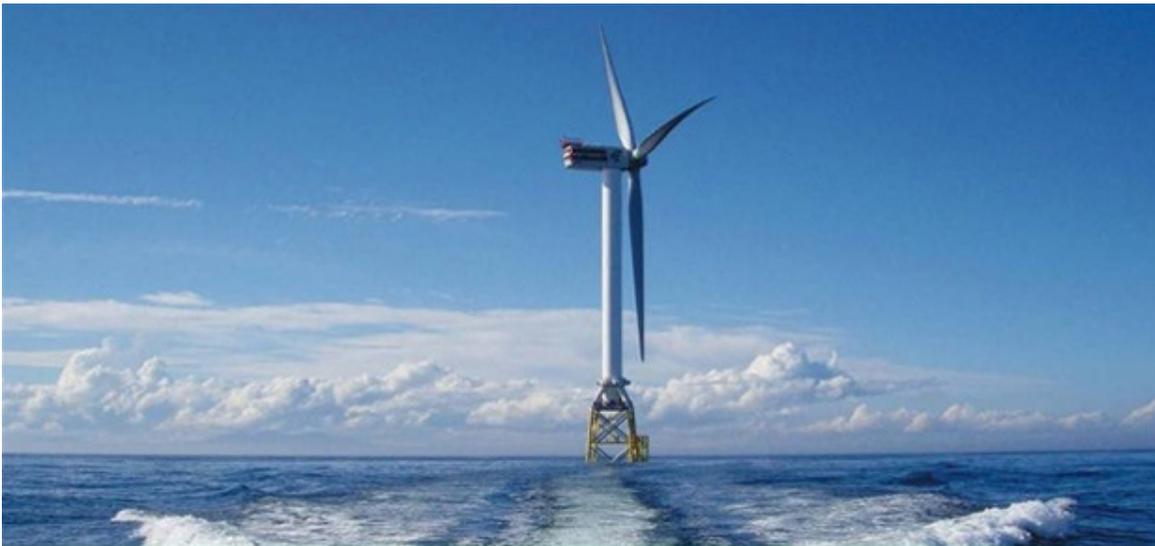
Fig. 3-1a. Struttura portante a jacket per turbina eolica 5M montata a Moray Firth (REpower)

Le tipologie fondarie più adeguate alle caratteristiche del sito e precisamente alla profondità del fondale (40-50 m), agli elevati carichi trasmessi dalla turbina ed alla morfologia del fondo marino, sono innegabilmente i *castelli tubolari a 3 o a 4 montanti* (Fig. 3-1a).

Rispetto alla soluzione a tre montanti, che è molto simile al tipo a tripode, la soluzione a quattro montanti (Fig. 3-1a) è, invece, quella che può essere adottata per fondazioni in alti (o medio-alti) fondali.

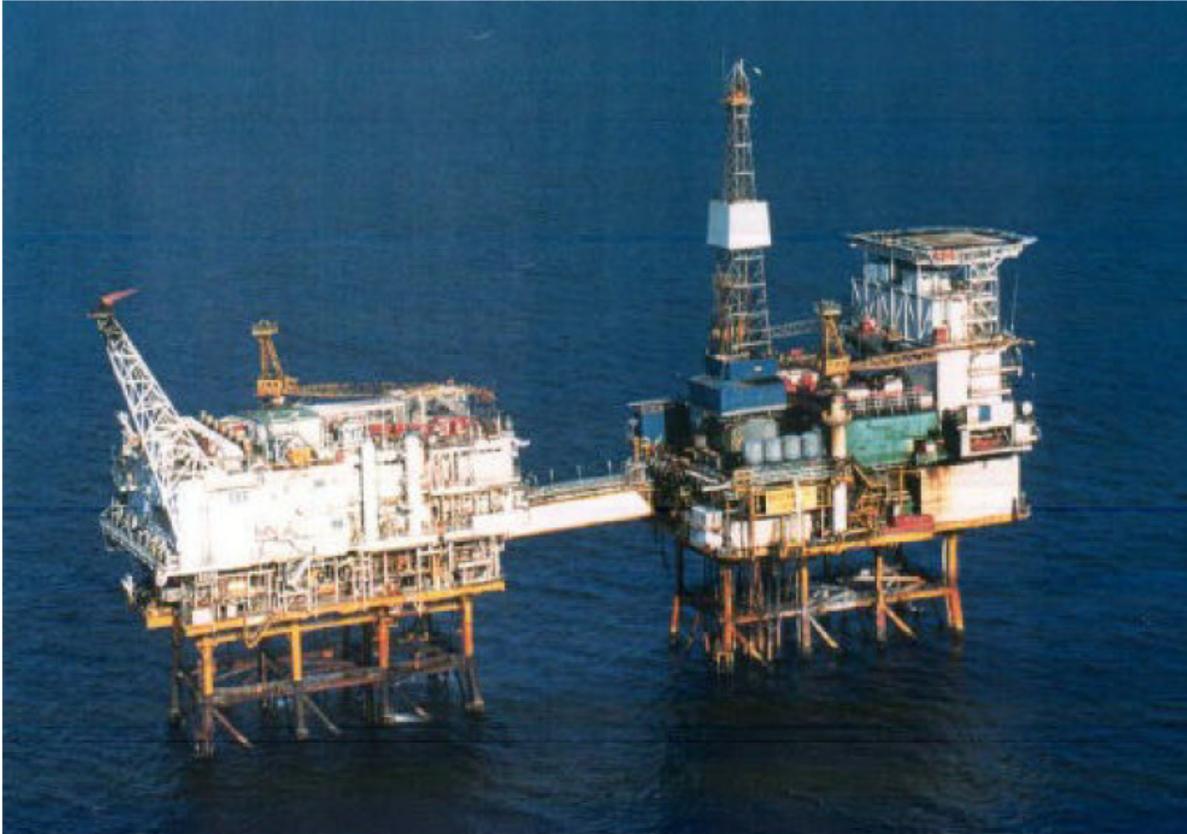
*Fig. 3-1b. Piattaforme accoppiate per sfruttamento di giacimento petrolifero (Alpha Beatrice)*

Nel campo petrolifero, poi, la postazione può essere servita non soltanto da una sola unità, ma se ne possono riunire più d'una (Fig. 3-1b) a seconda delle necessità e delle diverse vocazioni, cui rispondono (estrazione di gas, coltivazione di giacimenti, depositi di olio combustibile estratto, etc.).

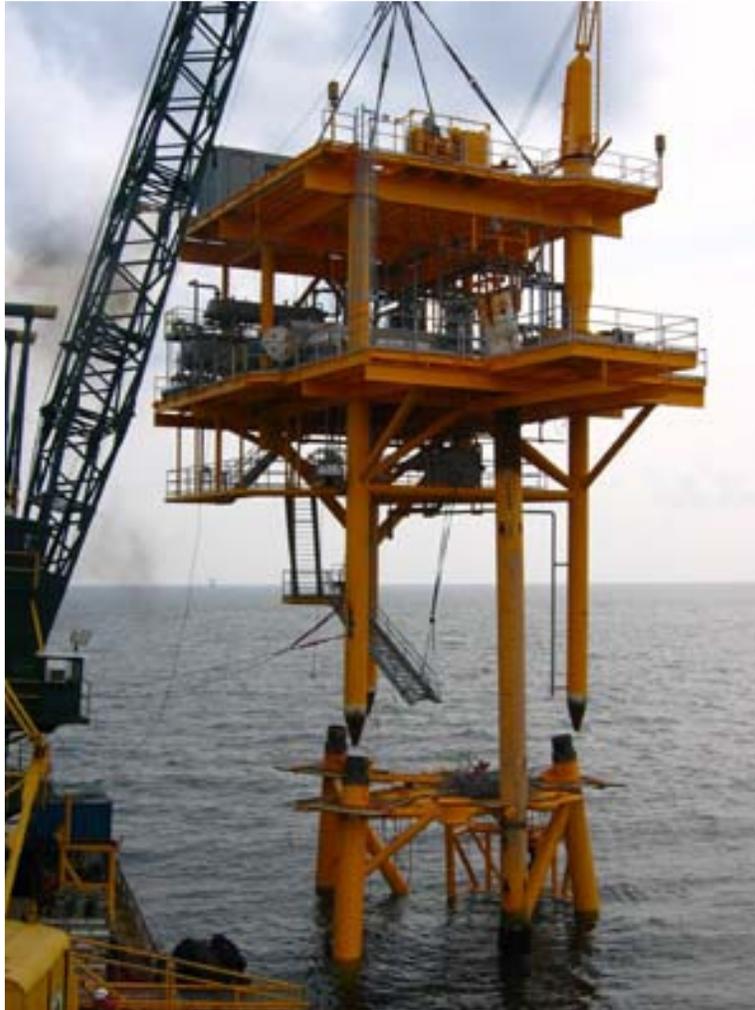
Fig. 3-1c. Montaggio del deck sul jacket di una postazione petrolifera (Bisso)

La struttura di supporto è generalmente costituita da due componenti prefabbricati, una sottostruttura, detta *jacket*, ed una sovrastruttura, detta *deck* (Fig. 3-1c), che di fatto nei sistemi fondari eolici offshore fa da basamento per la radice della torre. Il secondo elemento nelle piattaforme petrolifere ha uno sviluppo rilevante -soprattutto in altezza- e dipende dalle funzioni, cui è destinata la sua realizzazione. Nel caso della fondazione per convertitore eolico si riduce soltanto al collegamento tra fondazione ed aerogeneratore, tanto che spesso con la voce *jacket* (Figg. 3-1f e 3-2) si intende la struttura portante

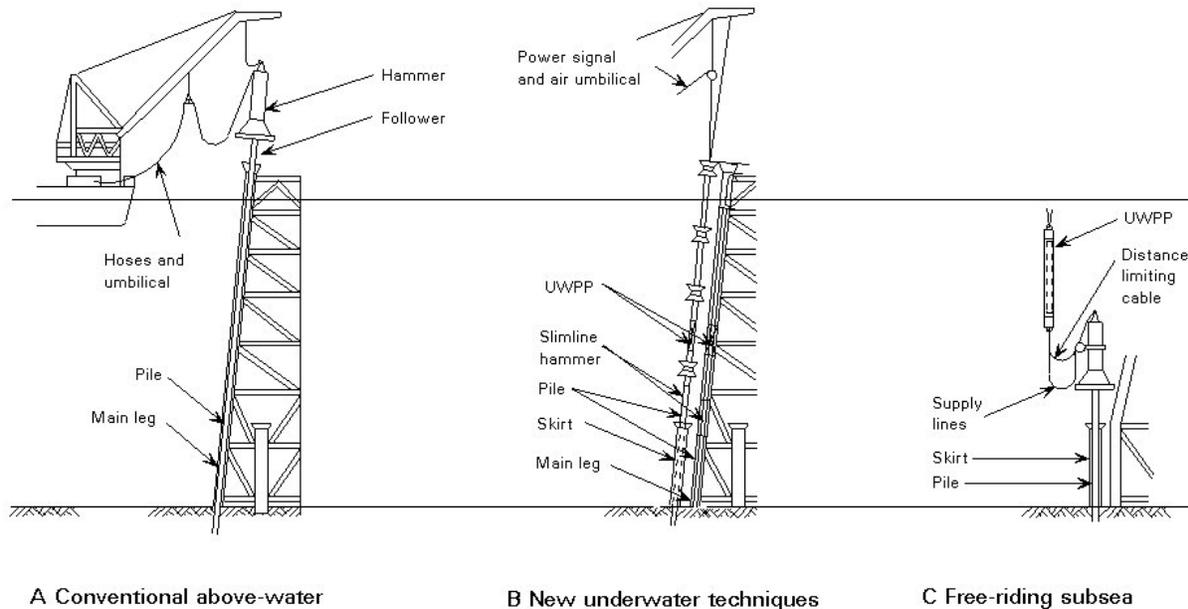
Fig. 3-1d. Schemi di strutture portanti con guide per pali di ancoraggio, rappresentanti varie tecniche di inserimento

Una alternativa all'impiego del montante per guidare il palo di fondazione sta uno spool di tubazione piuttosto corto, che va saldato al piede di ogni gamba. E' dotato superficialmente di imboccatura a imbuto (Figg. 3-1d/e) per agevolare l'introduzione del palo, che deve essere maneggiato dalla superficie del mare. Il battipalo, seguendo il corpo affondante, lavora in immersione sempre più profonda sino a toccare lo spool di guida.

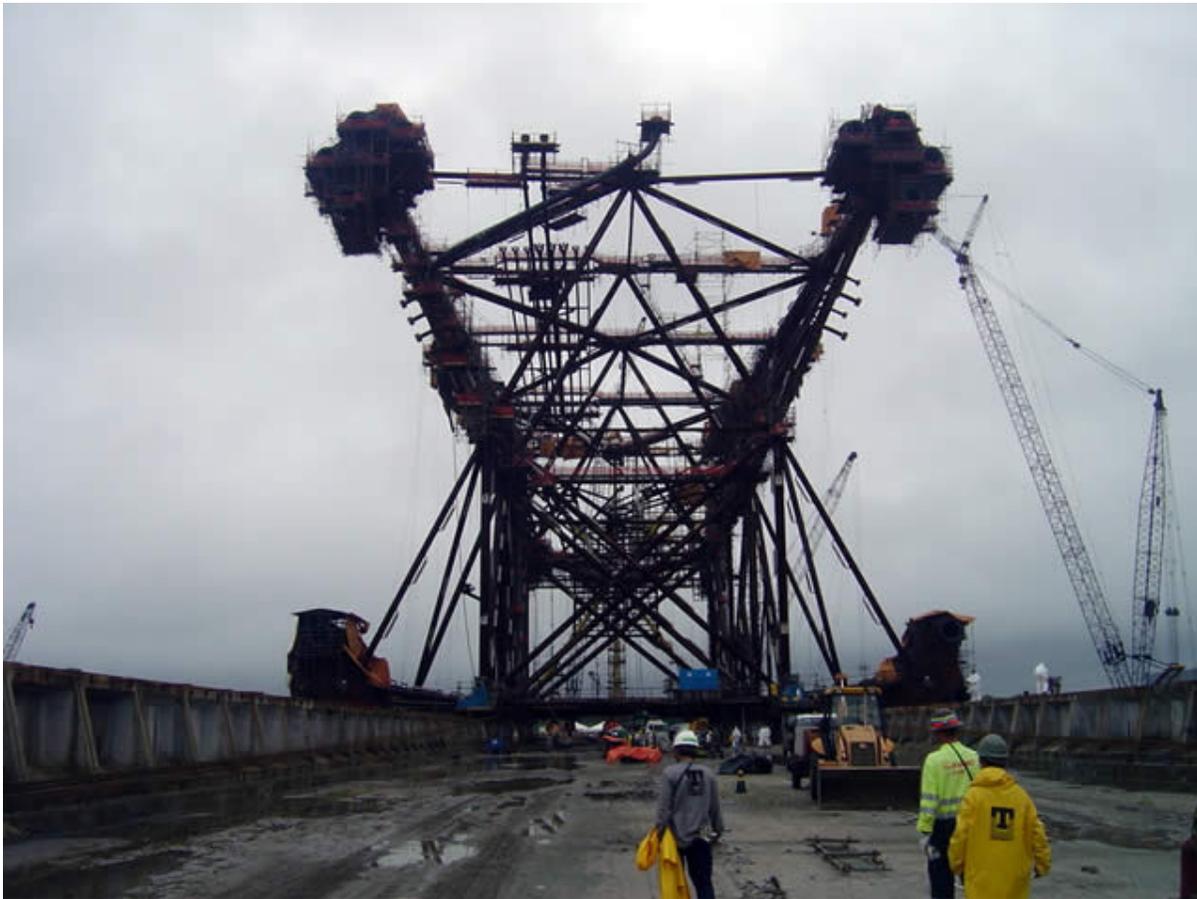
*Fig. 3-1e. Grande struttura di supporto (6.000 ton) in fase di spostamento a mezzo scivolamento da cantiere a mezzo navale (Fagioli USA)*

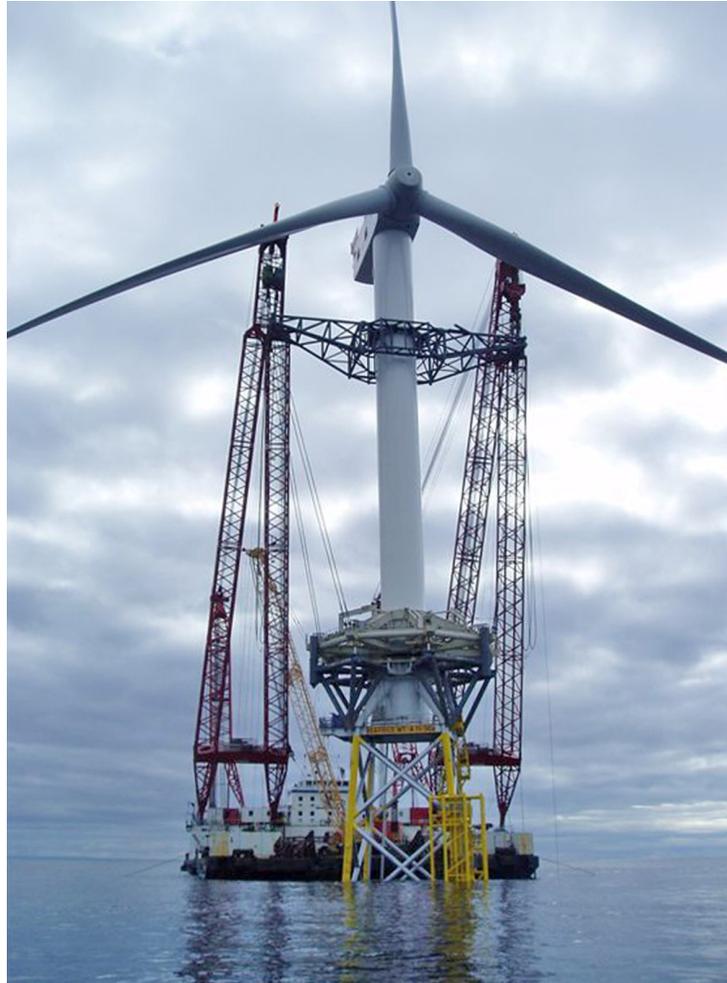
*Fig. 3-1f. Vista frontale degli equipaggiamenti per il completamento del montaggio di turbina REpower 5M al largo delle coste scozzesi*

Un'altra proprietà del jacket è stata sfruttata nel montaggio delle due turbine REpower 5M (cfr. la Fig. 3-1f) dell'impianto eolico scozzese Beatrice (nome del progetto realizzato a Moray Firth, sito posto a 25 km dalle coste affacciate sul Mar del Nord e poggiante su fondale da 42 m circa di profondità).

Per sostenere le turbine del sito eolico si è fatto ricorso alla fondazione a jacket, dotata di tre/quattro gambe (Fig. 3-1b/f), come è stato sottolineato nel paragrafo precedente. I dati di carico (carichi verticali, momenti e azioni del mare), assunti nel progetto e nel dimensionamento, insieme con le normative necessarie per le verifiche statiche e dinamiche sono riportati nella Tab. 3.2.1. Nella stessa tabella sono espresse ed illustrate tutte le caratteristiche anche esecutive della struttura (descrizione dei pezzi, trattamento superficiale, messa in opera, etc.) a tre montanti.

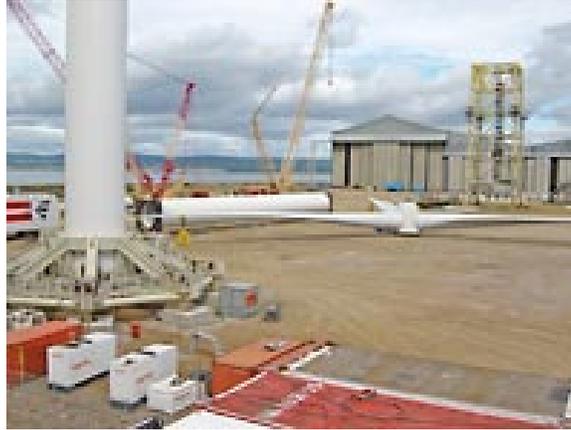
Fig. 3-2a. Basamento di torre in cantiere (REpower)

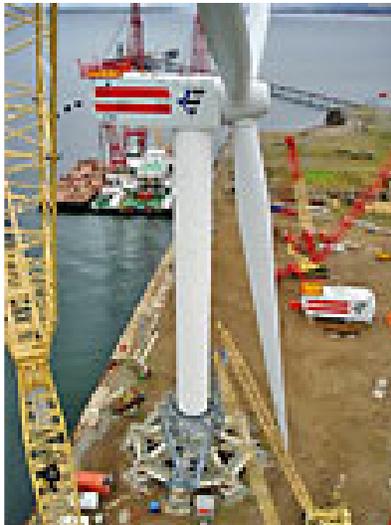
Fig. 3-2b. Turbina 5M in fase di allestimento a terra (REpower)

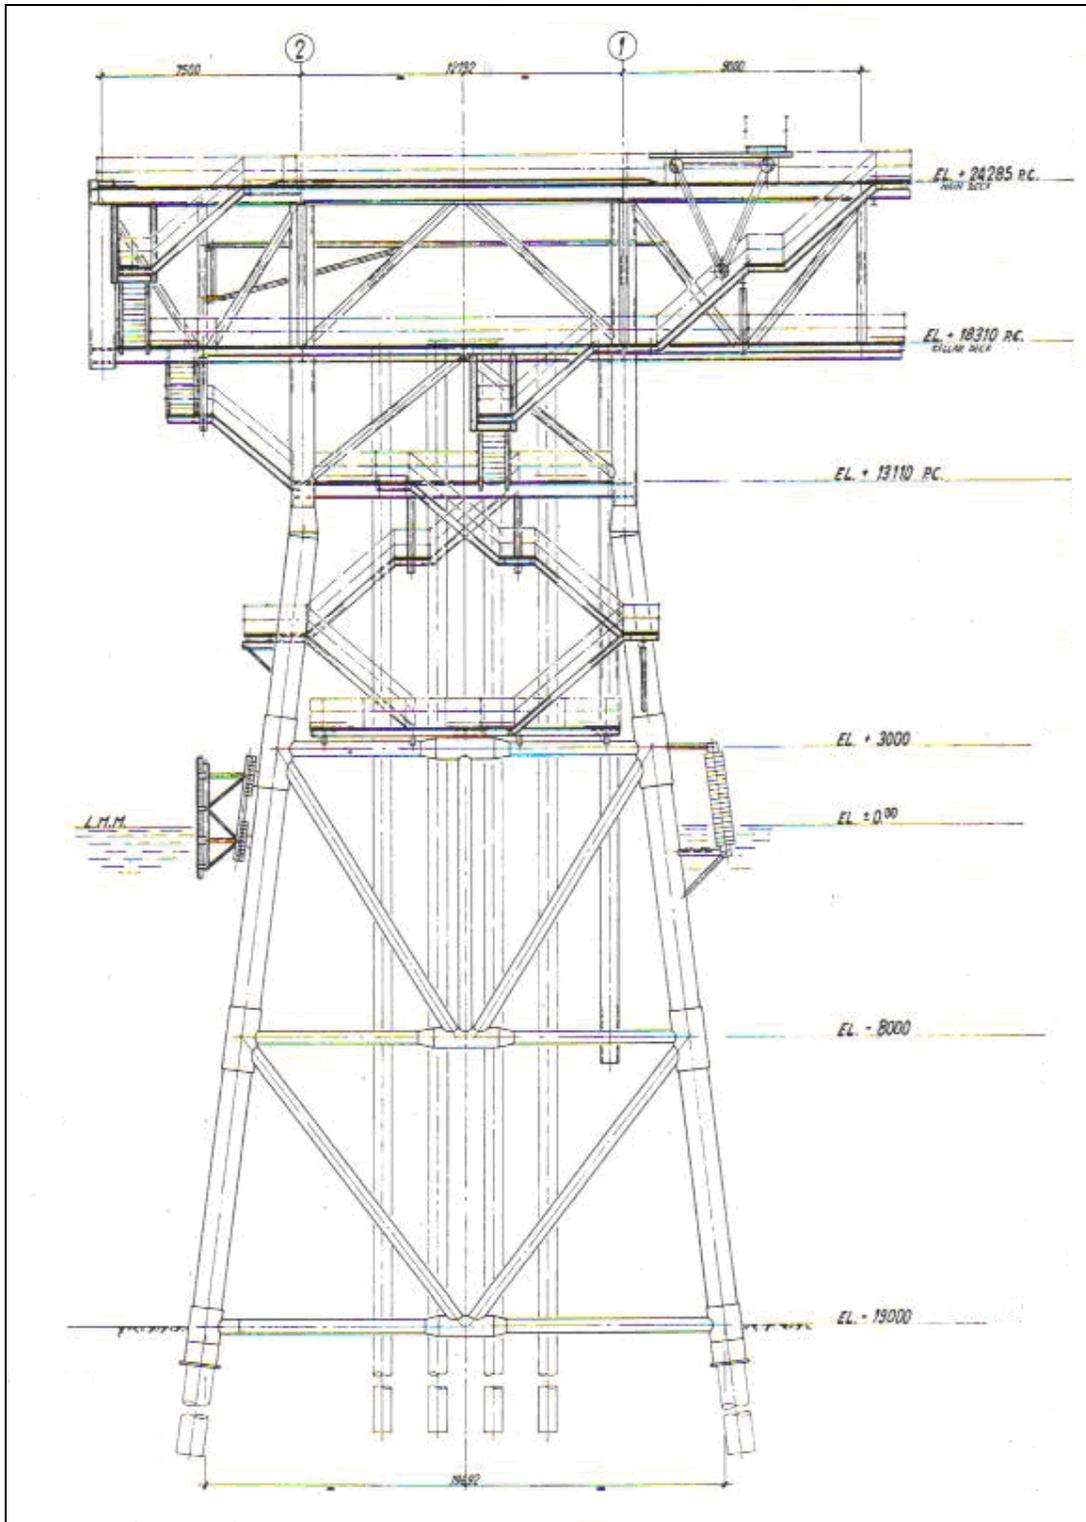
Fig. 3-2c. Tipica struttura a jacket per scopi petroliferi, in cui prevalgono i carichi verticali

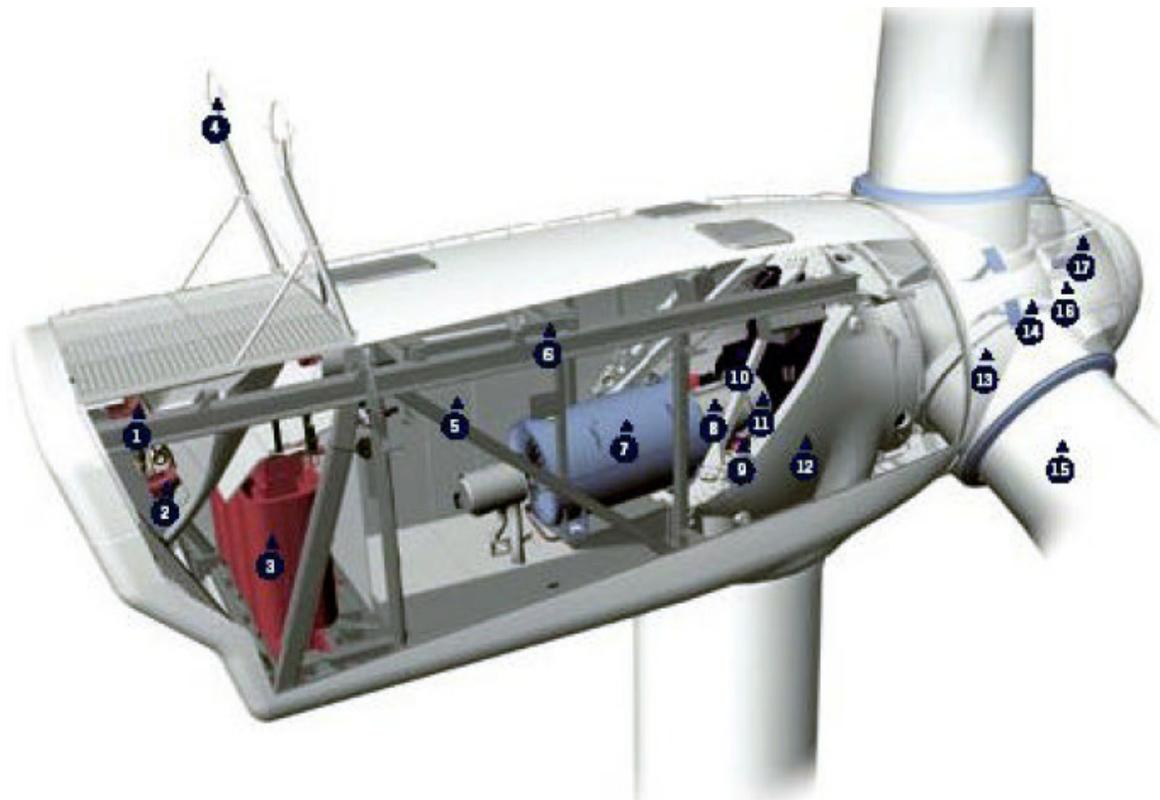
Fig. 4-1a. Schema di navicella completa di rotore e di pale (1. Raffreddamento olio; 2. Raffreddamento generatore; 3. Trasformatore; 4. Sensori condizioni vento; 5. Sistema controllo; 6. Argano e rotaia di movimentazione pezzi; 7. Punto di controllo generatore; 8. Collegamento generatore-moltiplicatore giri; 9. Azionamento imbardata; 10. Moltiplicatore; 11. Freno di stazionamento; 12. Cella di sostegno macchinario; 13. Cuscinetto di pala; 14/15. Albero; 16. Collegamento per azionamento pitch; 17. Controller dell'albero)

L'aerogeneratore (cfr. i dati della Tab. 4.1.1), che dell'impianto eolico è la principale sezione esercitando la funzione centrale di trasformazione dell'energia eolica in elettrica, è costituito da un certo *insieme di componenti* (cfr. la Fig. 4-1a). Partendo dalla base e dall'apparato di collegamento con la fondazione (flangia di base, codolo da inserire in corrispondenza di tasca cilindrica posta al centro della fondazione, etc.) segue la torre, alla cui cima è alloggiata la corona dentata per l'imbardata della navicella, con la navicella e con il rotore (Figg. 4-1b/c/d e 4-2a). Tutti gli apparati, che sono necessari al funzionamento della turbina (rotore, moltiplicatore di giri, generatore elettrico, etc.) vi sono alloggiati.

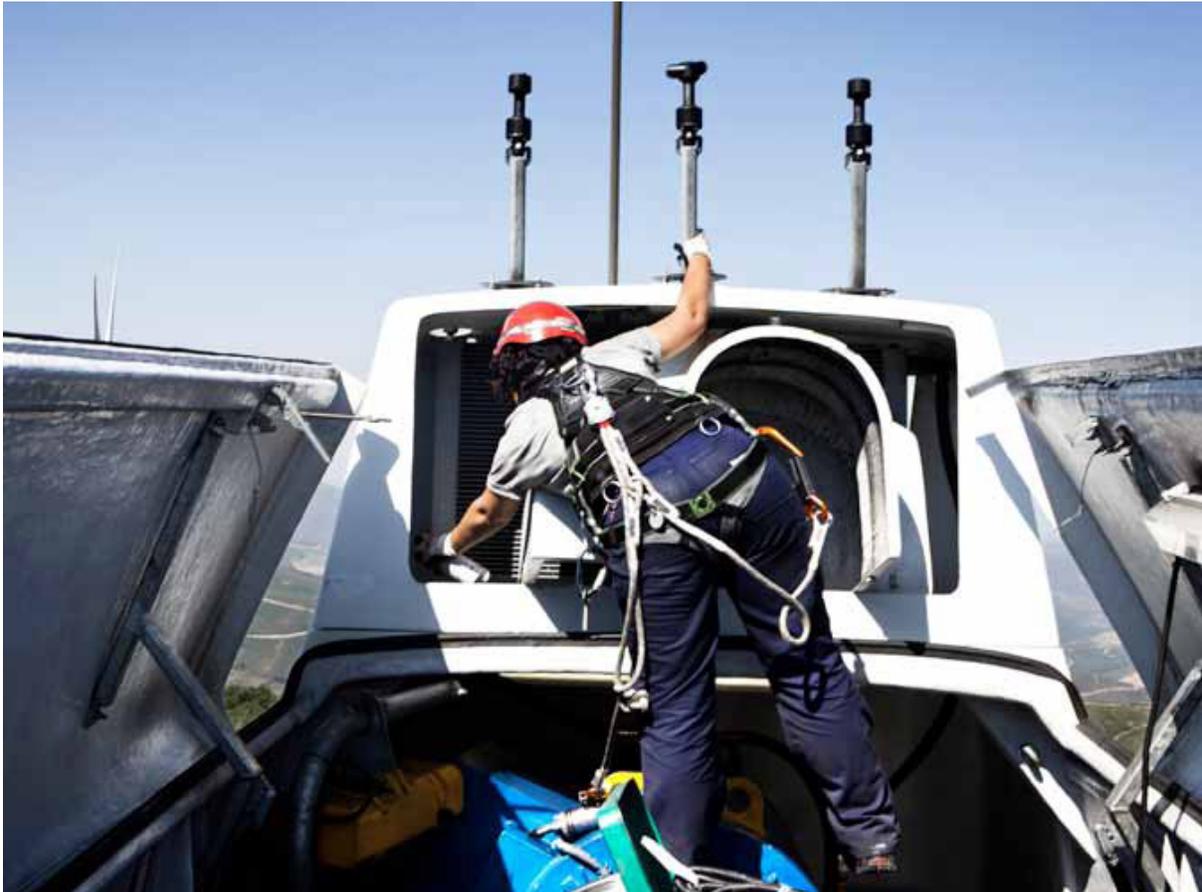
*Fig. 4-1b. Navicella della turbina V112 a cielo aperto*
