**CENTRALE EOLICA OFFSHORE BRINDISI  
PARCO EOLICO MARINO ANTISTANTE LE COSTE DI BRINDISI -  
SAN PIETRO VERNOTICO E TORCHIAROLO**

**PROGETTO DEFINITIVO**

<p>ELABORATO</p> <p><b>PRO-REL-06</b></p>	<p>TITOLO</p> <p align="center"><b>INCIDENTI IN CAMPI EOLICI E RELATIVE INFLUENZE SU INSTALLAZIONE ED ESERCIZIO</b></p>	<p>SCALA</p> <p align="center">—</p>
-------------------------------------------	---------------------------------------------------------------------------------------------------------------------------------	--------------------------------------

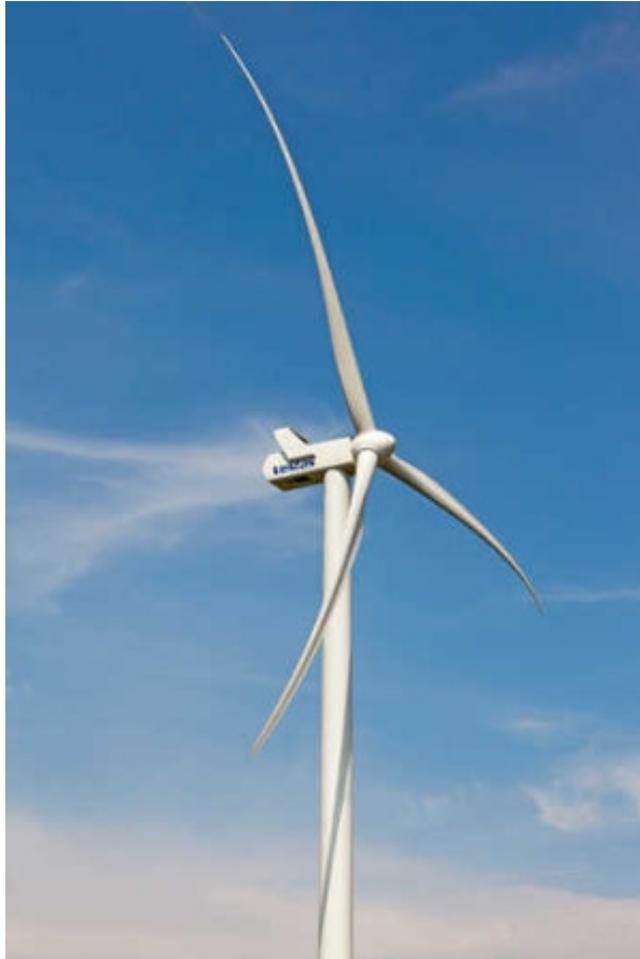
*Fig. 4-1c. Vista d'insieme della turbina V112 (Vestas)*

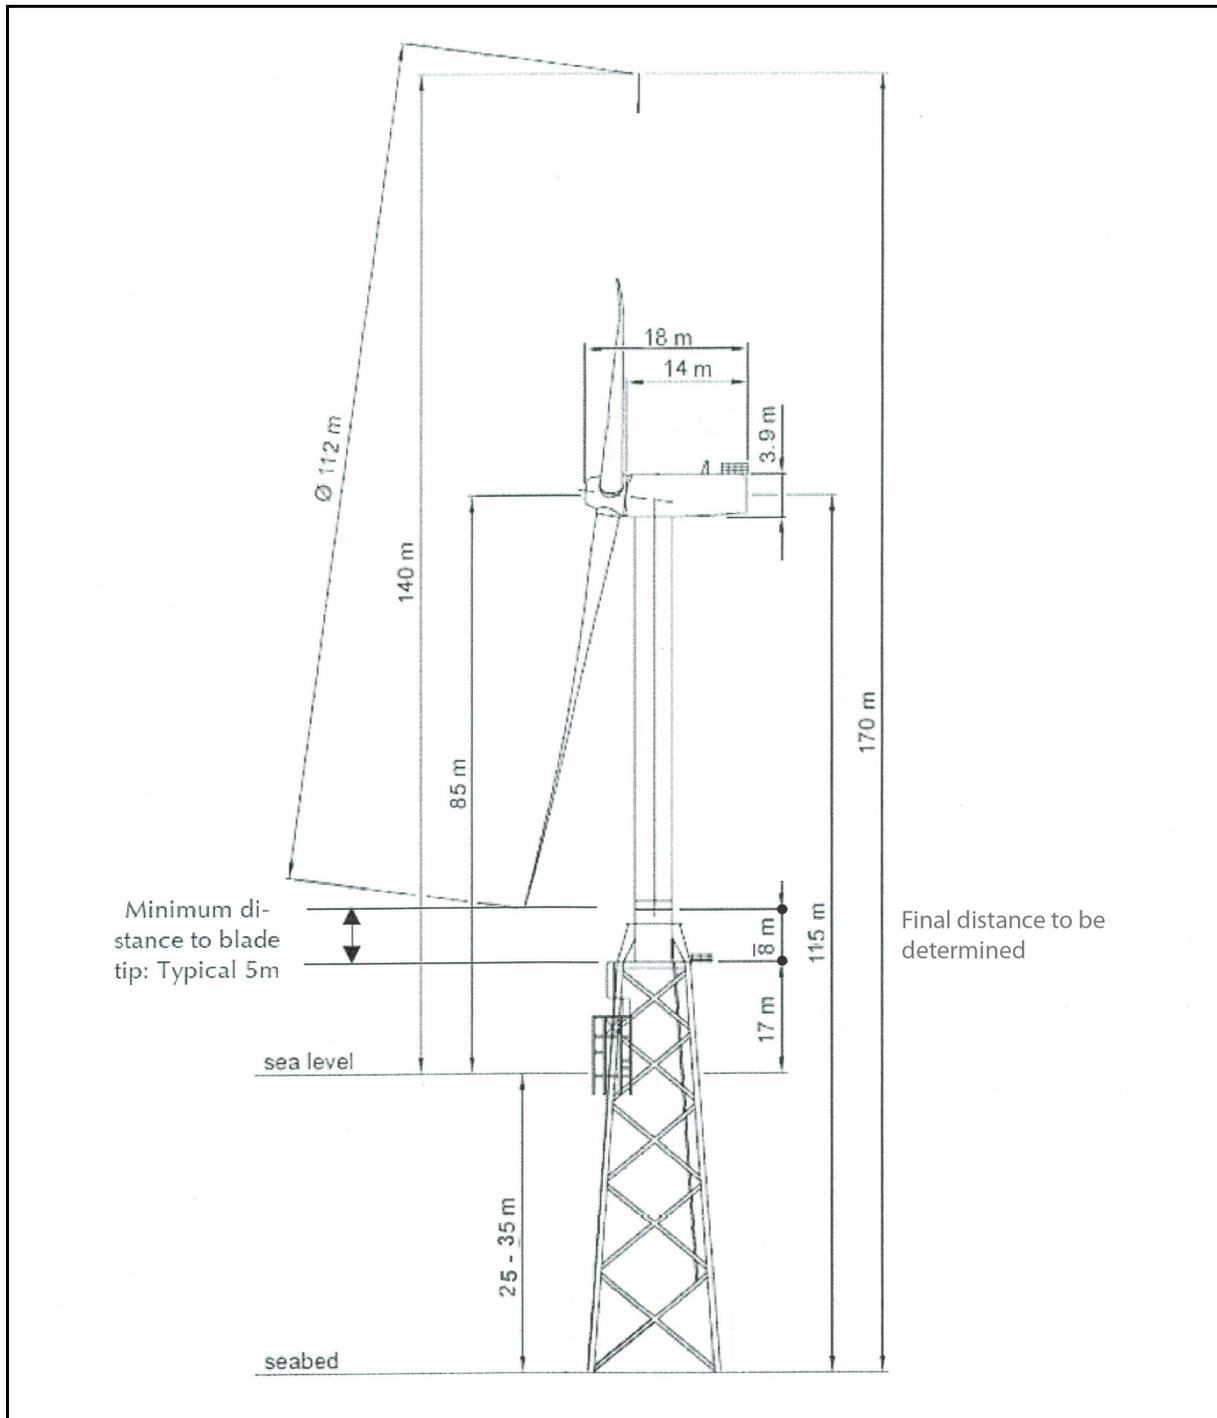
Fig. 4-1d. Schema geometrico bidimensionale del complesso fondazione-turbina eolica

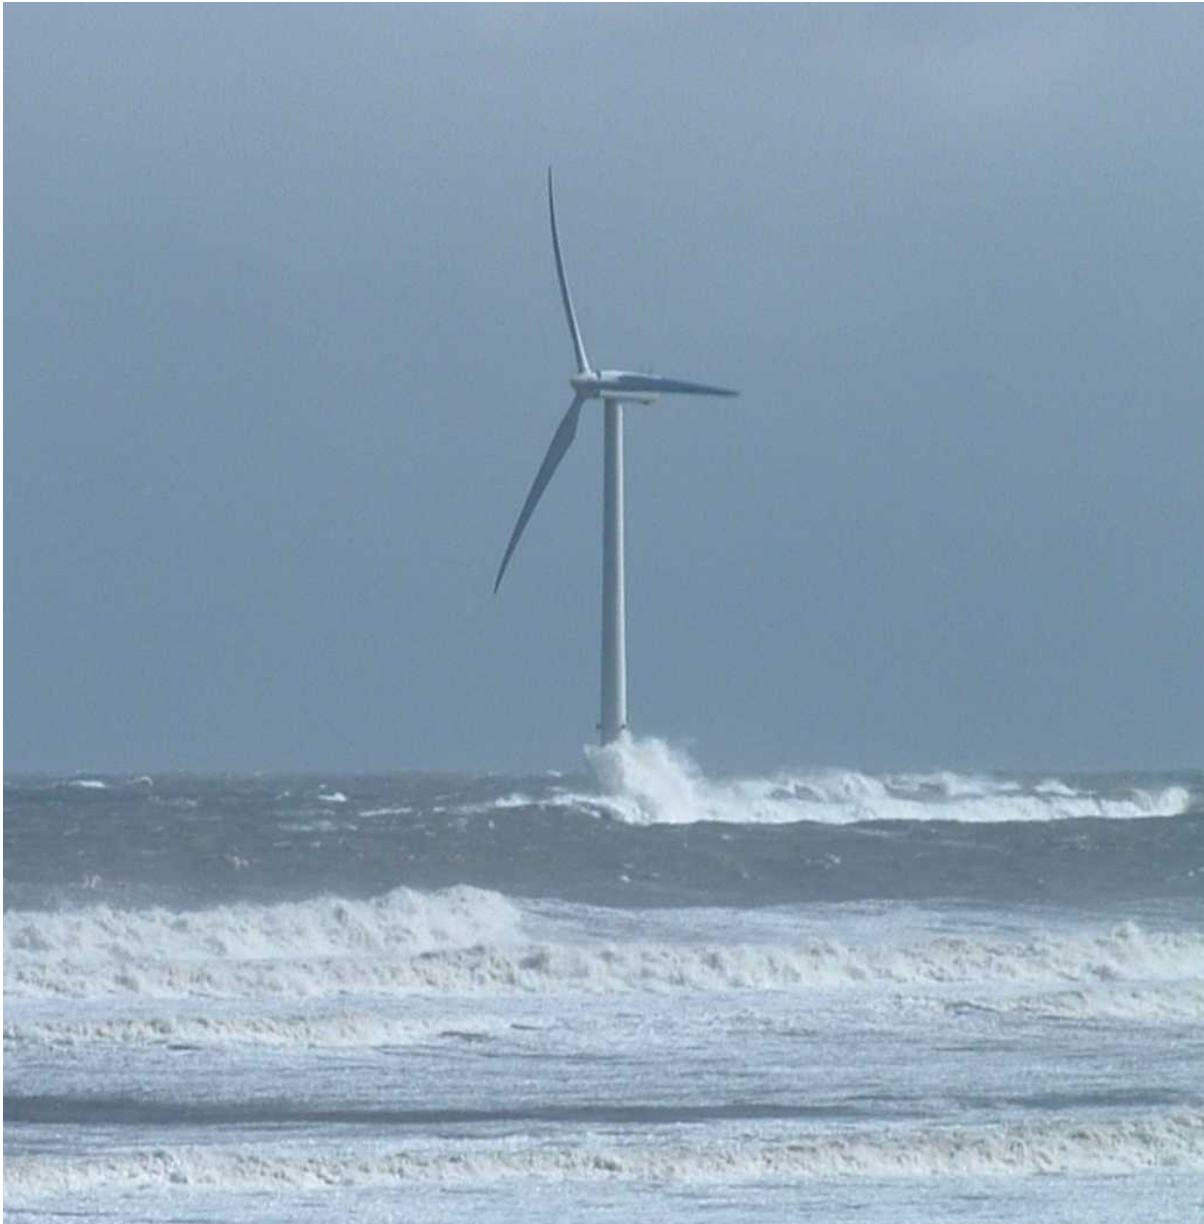
*Fig. 4-1e. Vista di aerogeneratore con mare grosso*

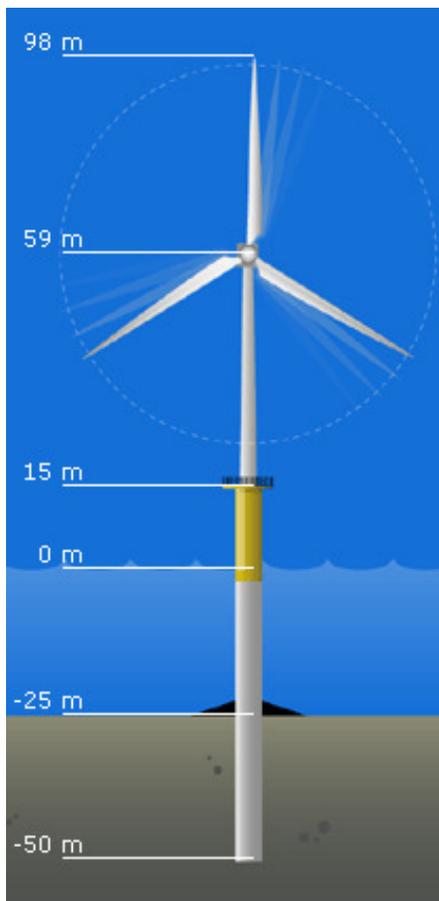
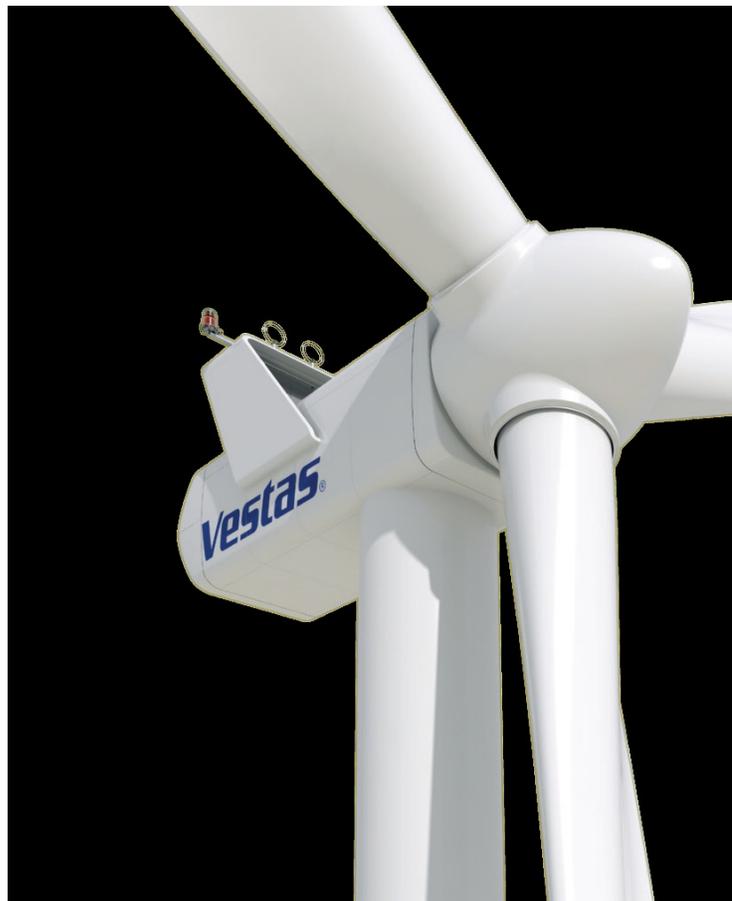
*Fig. 4-2a. Andamento verticale delle distanze dal mare medio in aerogeneratore con fondazione a monopila ed altra vista dell'unità V112*

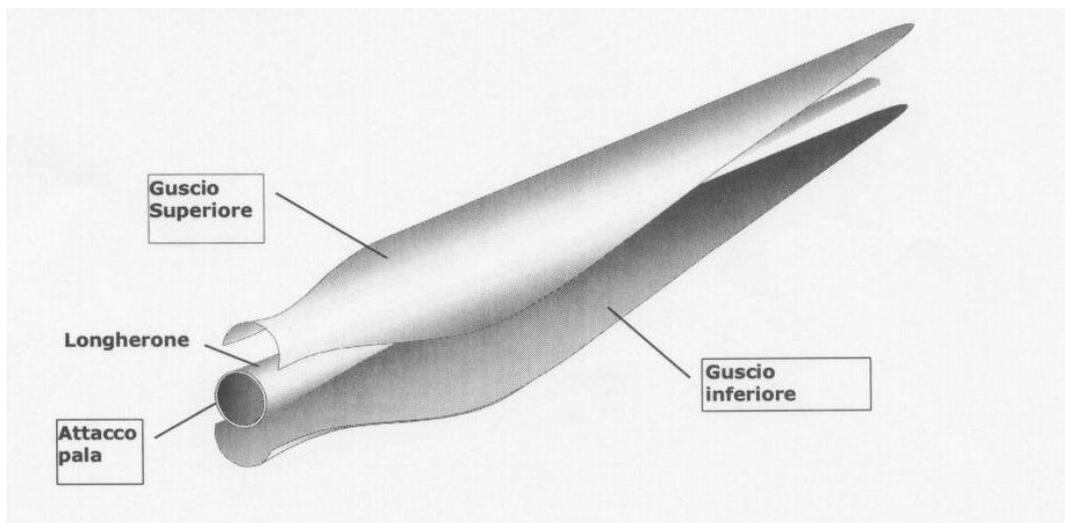
Fig. 5-1a. Schematizzazione costruttiva della pala (Vestas)

Un esempio, che si può dire, classico è la *rottura di una pala per ragioni interne all'aerogeneratore* (Fig. 5-1a, 5-2b). Il mancato o difettoso intervento del controllo di velocità, le rotture sul sistema di freno o sul moltiplicatore possono essere una causa comune di tale situazione.

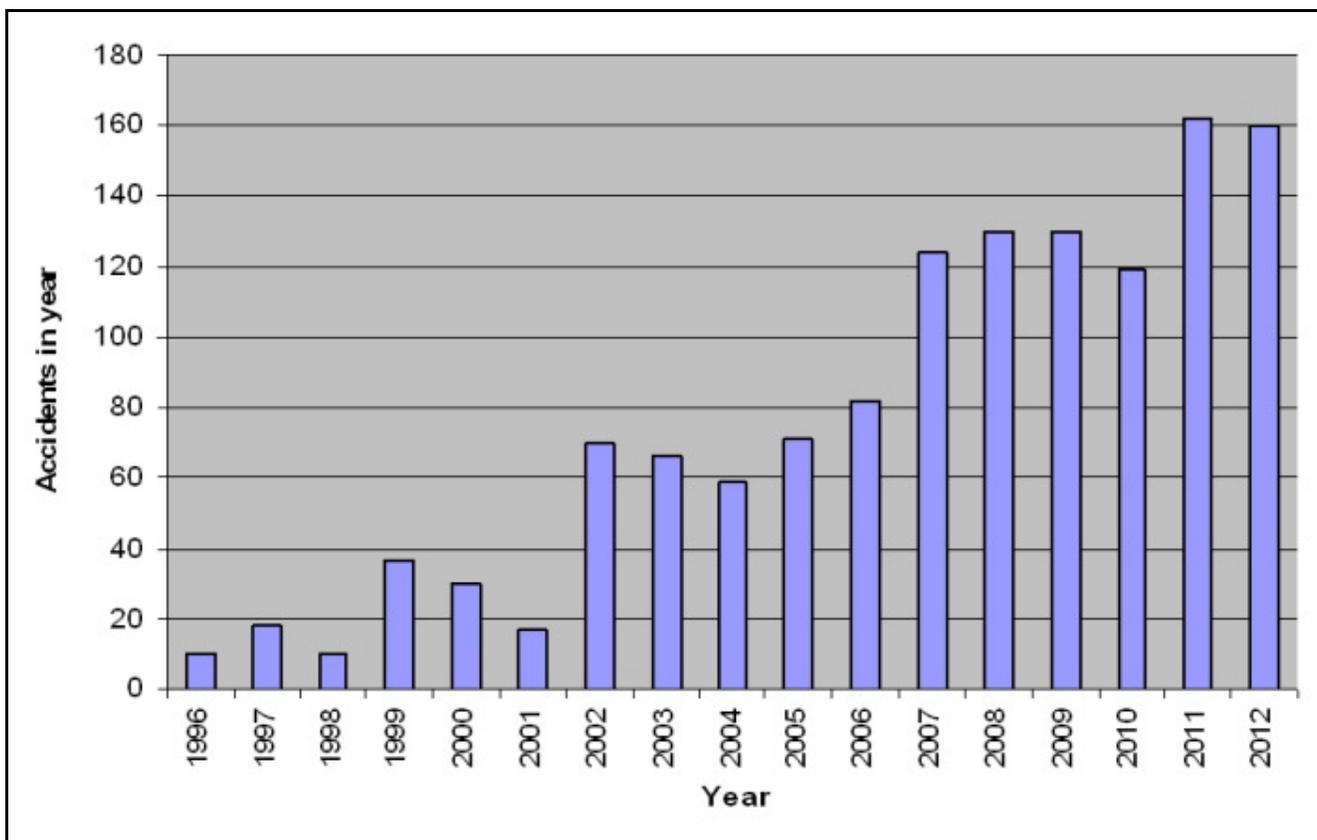
Fig. 5-1b. Istogramma temporale degli incidenti

Pur con queste premesse una constatazione è insopprimibile (Fig. 5-1b): più turbine si costruiscono e se ne installano e più sono gli incidenti che si lamentano. L'assunto sembra aver le fattezze di un falso, tenendo conto delle attenzioni e dell'impegno, che tutti gli operatori del settore mettono verso lo sviluppo e la sicurezza operativa, e delle precauzioni nell'allontanare i campi eolici dalle zone abitate o maggiormente frequentate dalla popolazione, come è stato stabilito in varie nazioni.

Fig. 5-1c. *Computo incidentale per ogni periodo temporale considerato* Gli istogrammi della Fig. 5-1b si trasformano nella stringa di cifre della Fig. 5-1c, in cui sono riportati i numeri degli incidenti denunciati in ogni anno del periodo coperto dalle rilevazioni, cioè dagli anni '70 del secolo scorso all'anno 2012.

Un'ultima regressione può essere suggerita per individuare nella congerie degli incidenti, rappresentati nella Fig. 5-1b il contributo derivante dai *lavoratori che sono sopravvissuti, pur avendo subito offesa nel proprio fisico* (ferimento, disabilità, amputazioni, etc.) a causa delle attività nel settore eolico. Una siffatta ricostruzione con indici annuali di limitazioni diverse a soggetti, che ne sono colpiti a causa del loro impegno in questa energia alternativa, si ha con la Fig. 5-1e.

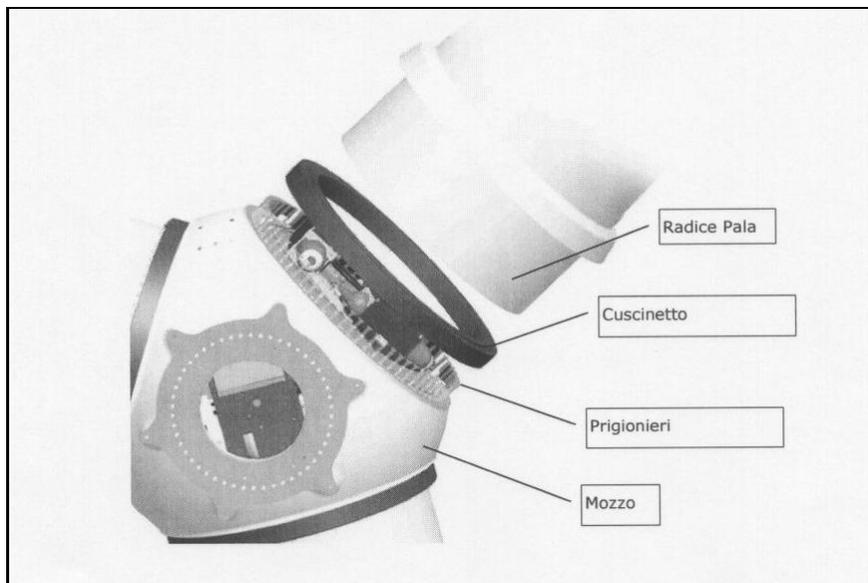
Fig. 5-2b. Collegamento pala-mozzo (Vestas)

Alla punta delle pale la velocità può toccare valori parossistici in tali condizioni particolari (300/500 km/h ed anche molto oltre rispetto a quelle normali di 60/70 m/s). La rottura può verificarsi alla radice della pala, dove si innesta nel mozzo (Figg. 5-2b/c/d), od in altra sezione (Figg. 5-2f/g).

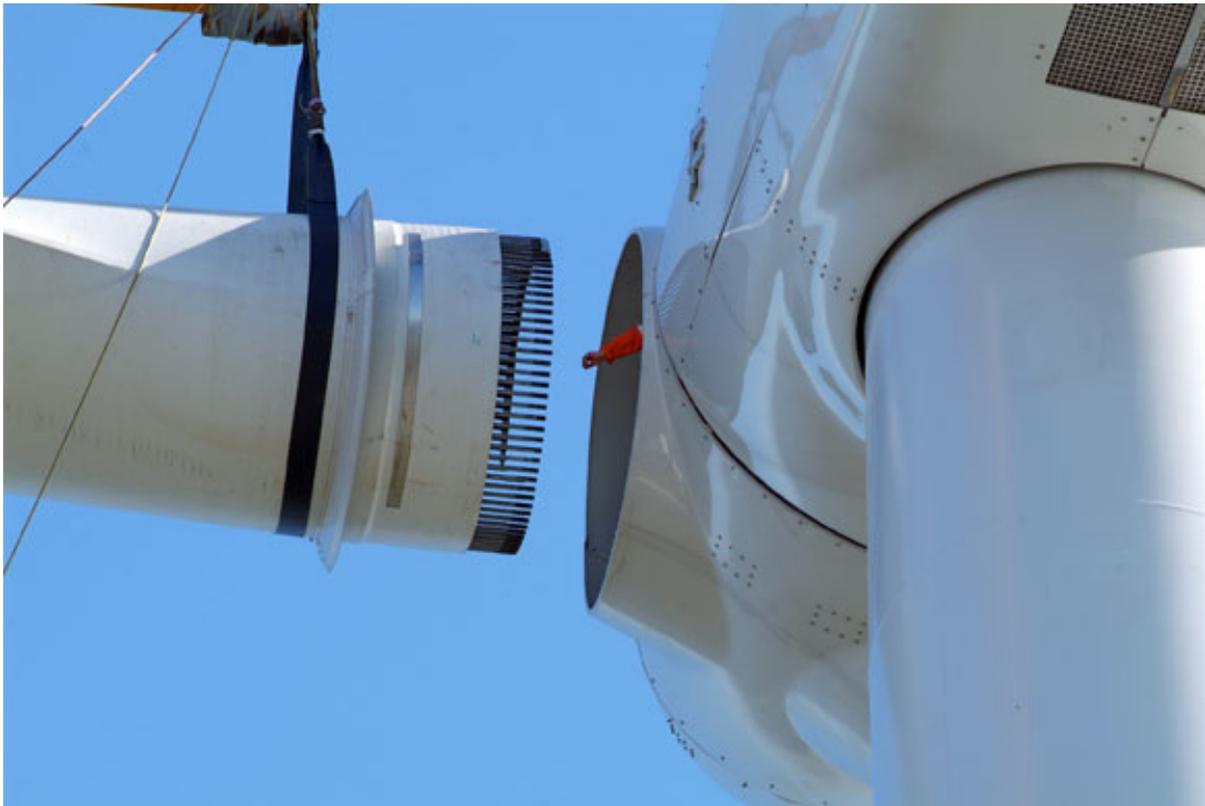
Fig. 5-2c. Inserimento della pala nel mozzo mediante collegamento imbullonato (Nordex)

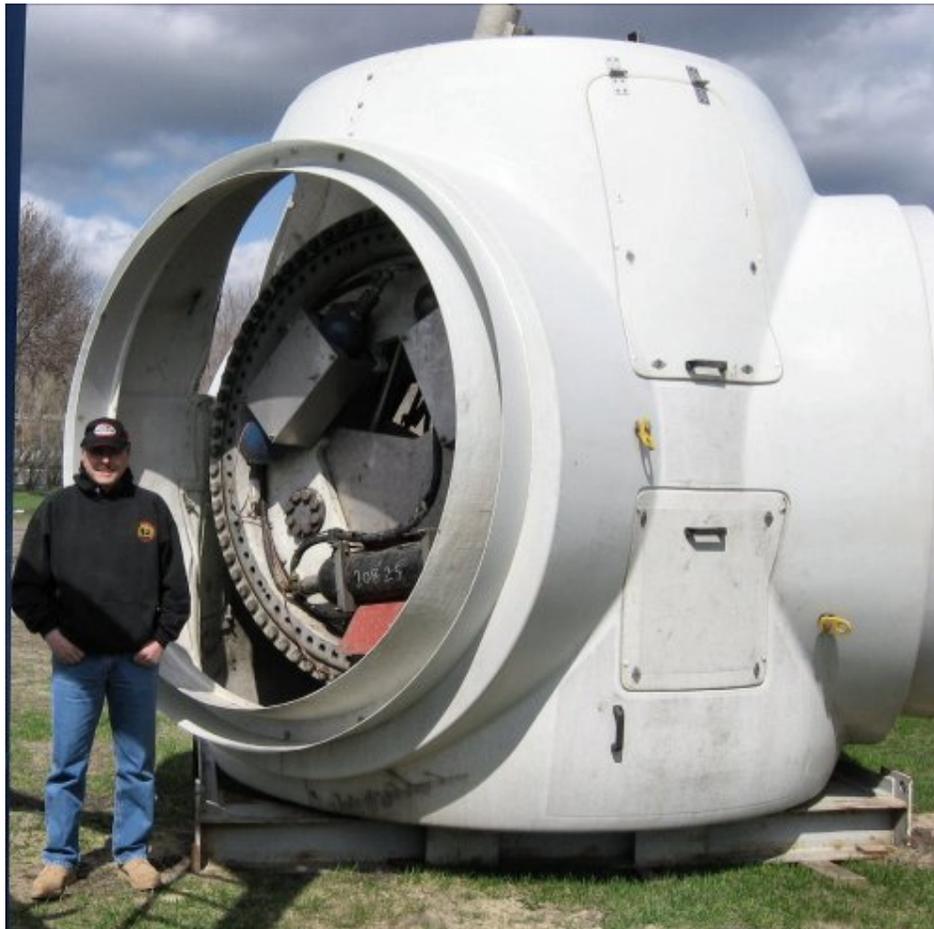
*Fig. 5-2d. Vista della sede per il collegamento imbullonato tra pala e mozzo (contenuta all'interno del musetto dell'involucro del rotore)*

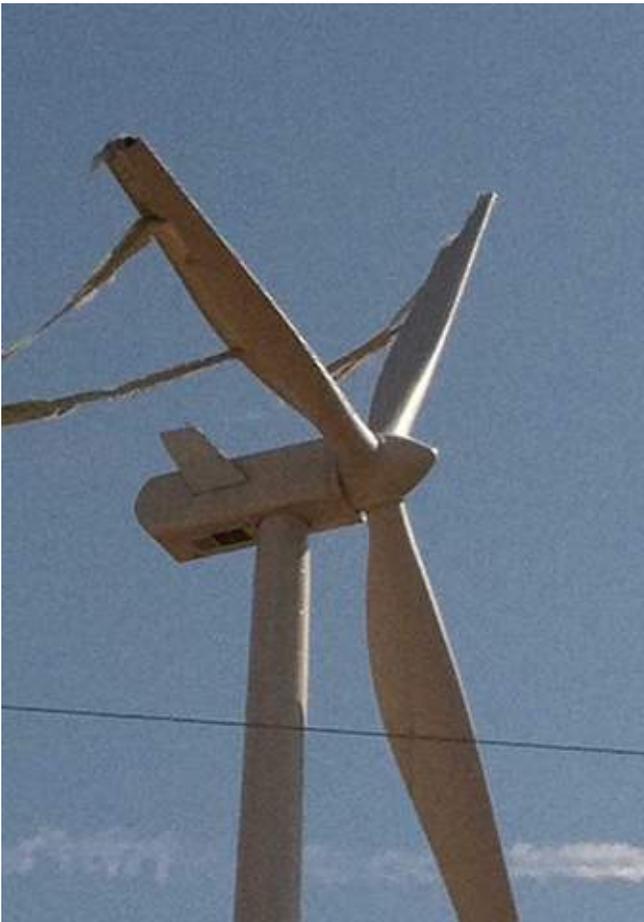
1)

Fig. 5-2f. Diversi effetti di danno prodottosi in pale

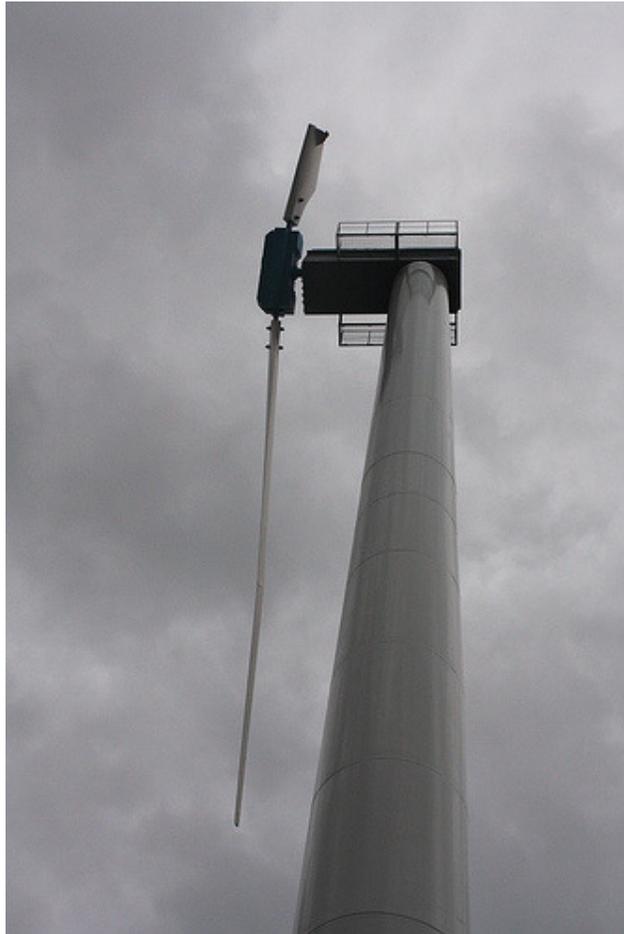
*Fig. 5-2g. Rottura di pala in aerogeneratore dell'Università di Sheffield (Uk) a seguito di tempesta, accaduta il 28 Giugno '08*

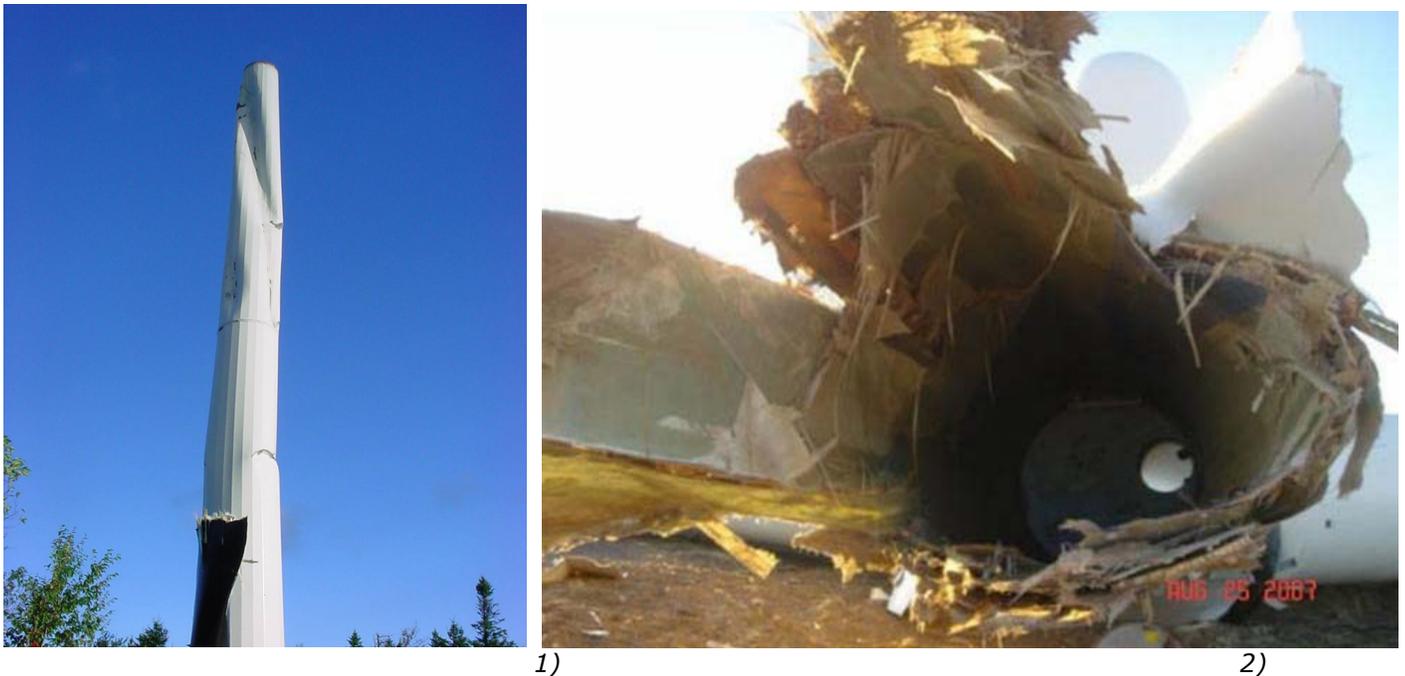
Fig. 5-2h. Inflessione e rottura di torre (1) in unità del parco eolico di Searsburg e collasso della torre con abbattimento (2; data 29.08.2007)

Un caso di incidente ancora più radicale e più grave è illustrato dalle Figg. 5-2h/i, in cui è documentata la distruzione dell'aerogeneratore a seguito del rovesciamento completo dell'insieme turbina-fondazione. E' evidente che il vento -sempre che sia stato soltanto questa la condizione eccezionale di carico- abbia trovato in una debole attività contrastante, cioè anti-ribaltante, nel blocco fondario. Questo è restato compatto ed unito, come almeno avrebbe dovuto per rispondere al carico eolico.

La azione risultante del vento si manifesta e si può ridurla ad una forza lungo l'asse del rotore. Ne consegue un rilevante momento flettente (forza risultante per altezza della turbina) da riportare necessariamente sul basamento.

Se non è stato dimensionato in modo insufficiente lo spessore, lo è stata la superficie. Il risultato evidente è che il corpo fondario non sia riuscito ad offrire una massa adeguata e sufficiente per opporsi al momento d'origine eolica, quando il vento raggiunga il valore eccezionale sviluppatosi. Ma è appunto in questo frangente che la fondazione deve provvedere a difendere la turbina, tenendola costantemente nel suo assetto verticale e con il piede ben saldo.

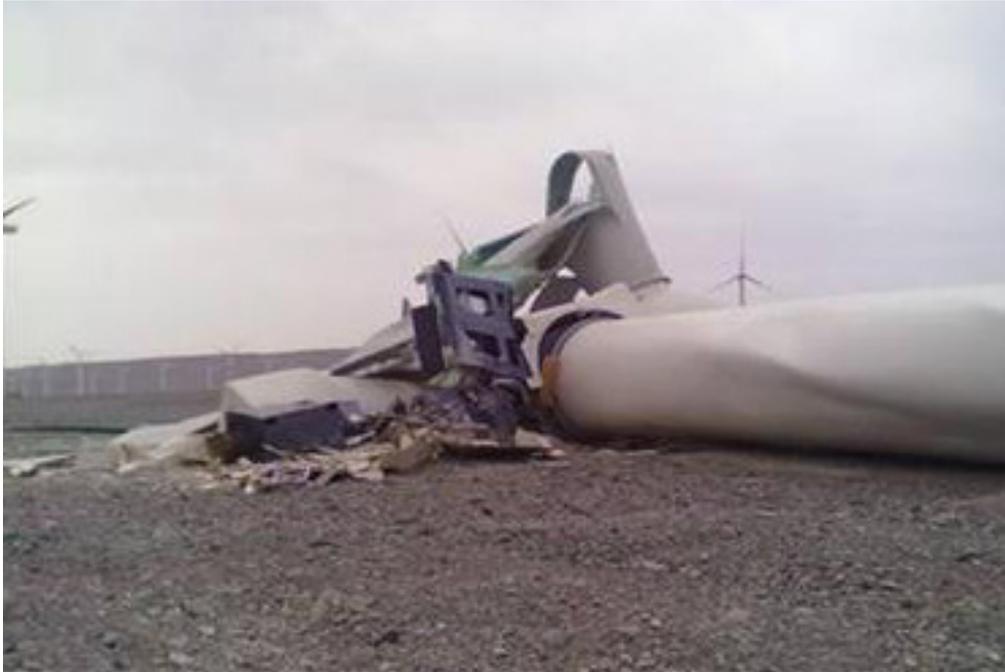
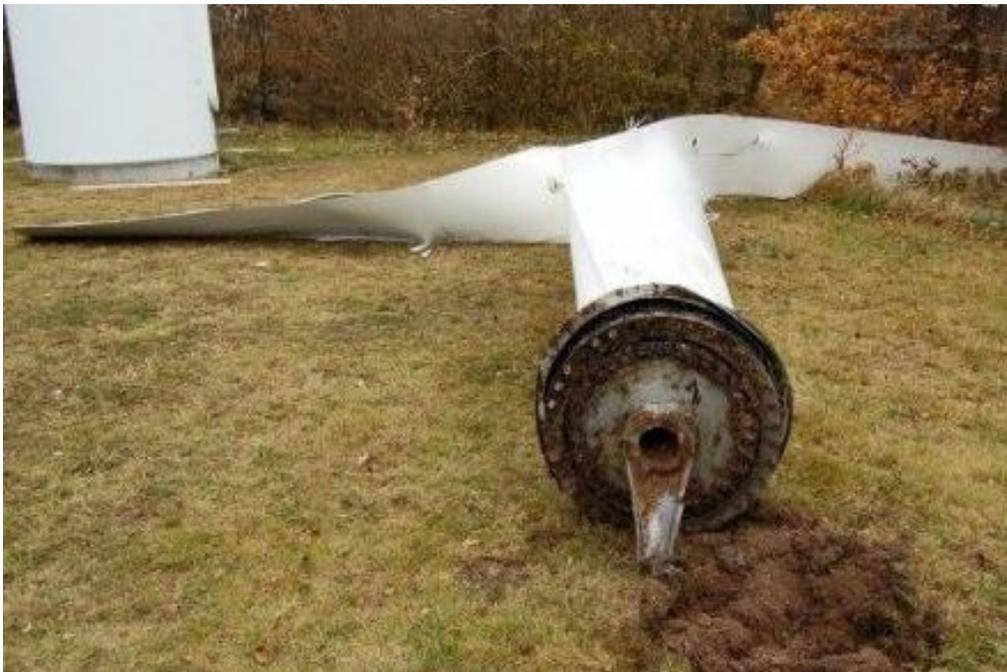
*Fig. 5-2i. Atterramento (5.09.2011) di turbina nel campo cinese di Minh Yang per sbullonamento dalla fondazione (1) e rovesciamento di torre a Forge Holmen (2)*

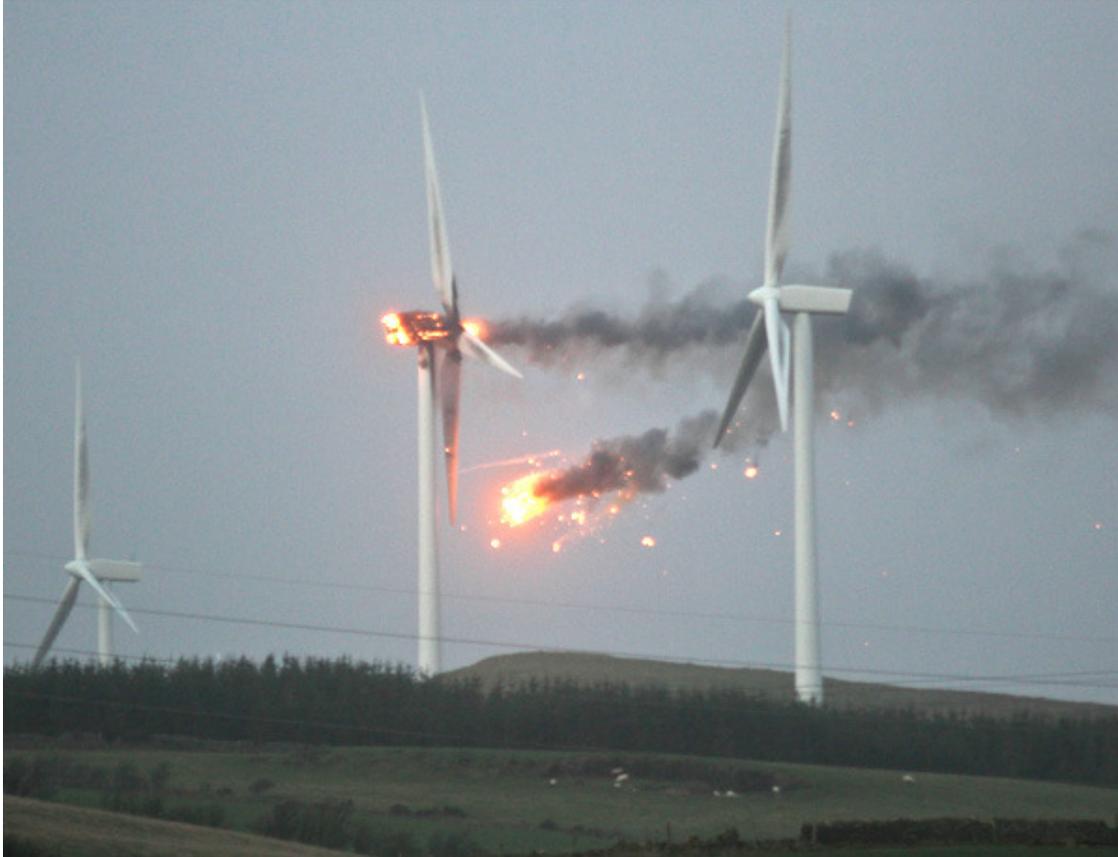
*Fig. 5-2m. Esplosione di navicella a seguito di sovrattensione durante una tempesta con venti a 260 km/h nel campo eolico scozzese di Ardossan nel North Ayrshire (Stuart McMahon)*

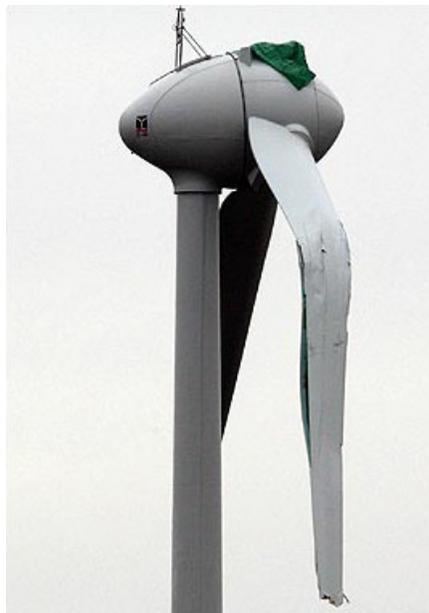
*Fig. 5-2o. Incidente multiplo alle pale (tranciatura netta di una pala, piega ed asportazione di punta in altra) di un aerogeneratore del sito di Conisholme (Lincolnshire, UK), avvenuto l'8 Gennaio '09 ed attribuito dalla stampa all'azione di un UFO*

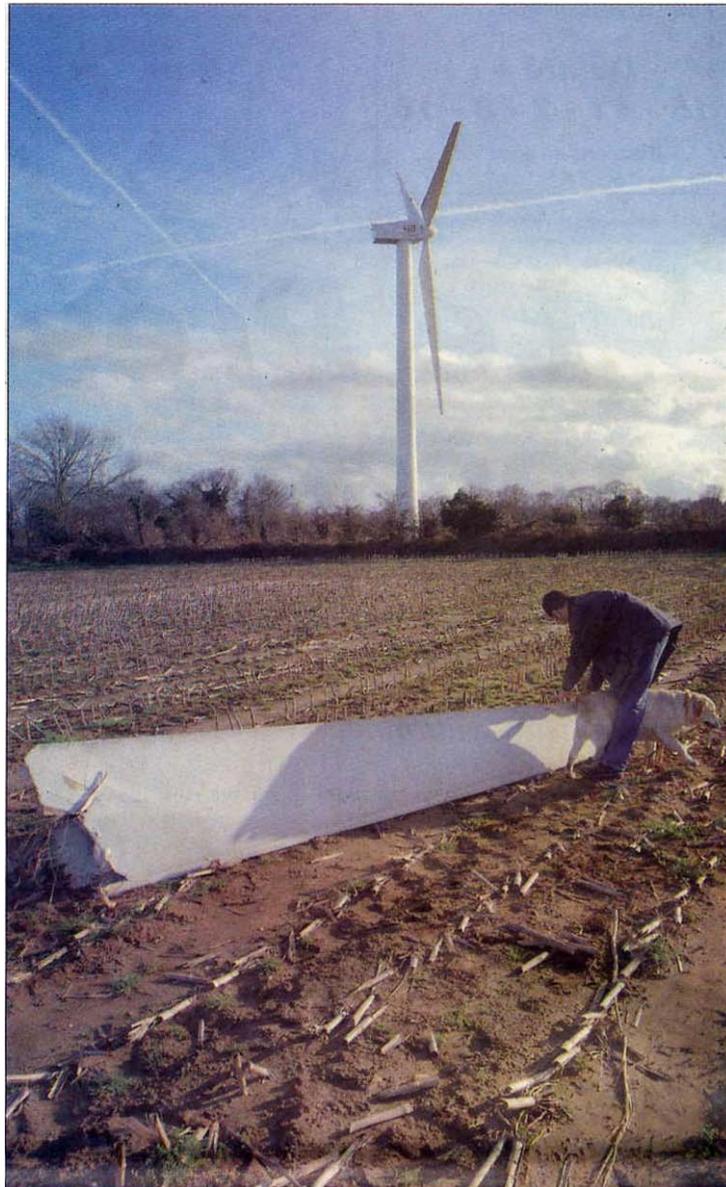
*Fig. 5-3a. Perdita di frammento terminale (lungo circa 5 m) di pala nel campo eolico di Clitourp (Fr), lanciato a circa 200 m dalla turbina*

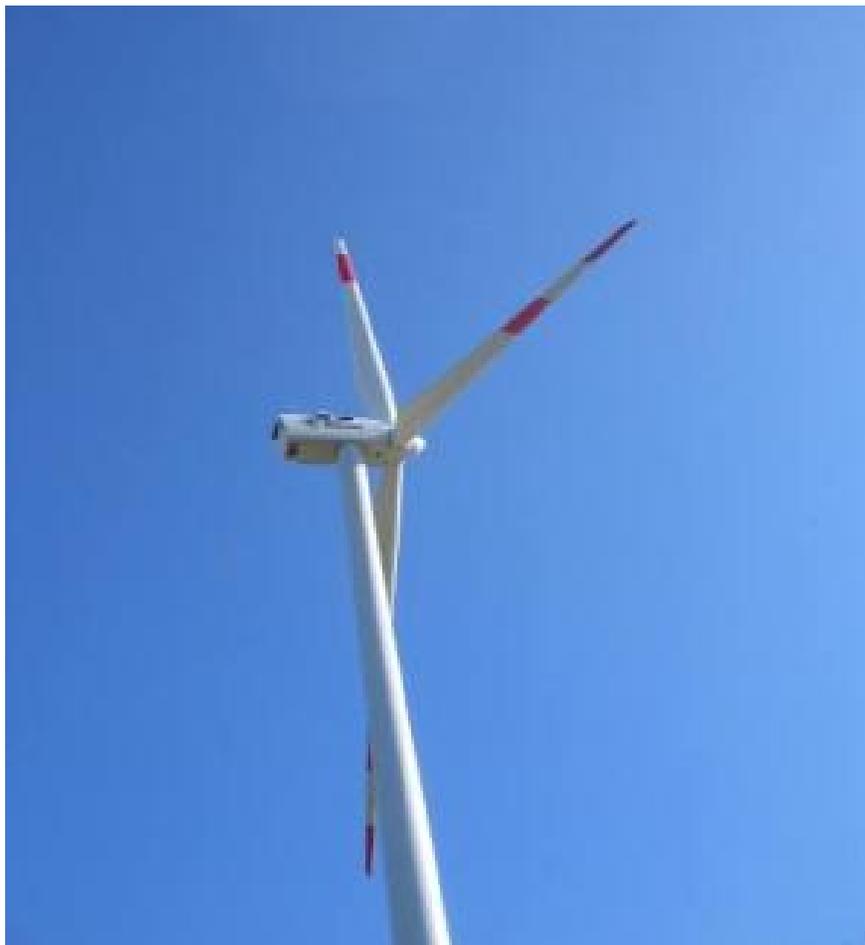
*Fig. 5-3b. Turbina con parte terminale di pala (Gamesa G87) smozzicata, il cui frammento è stato lanciato a circa 200 m dal piede della macchina*

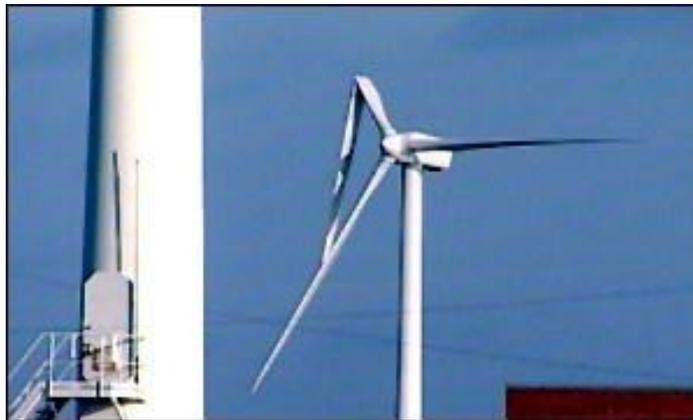
Fig. 6-1a. Piegata secca di una pala

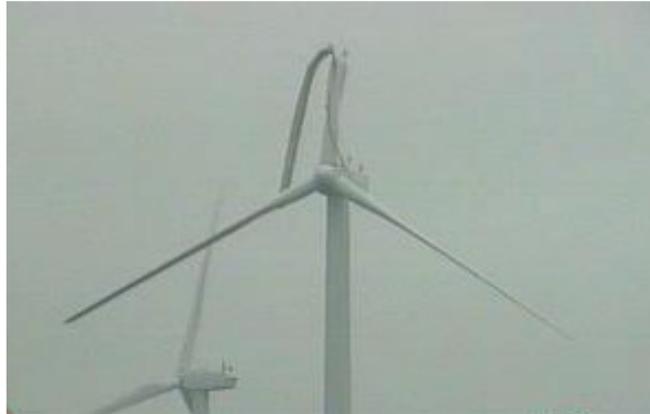
*Fig. 6-1b. Inflessione di pala*

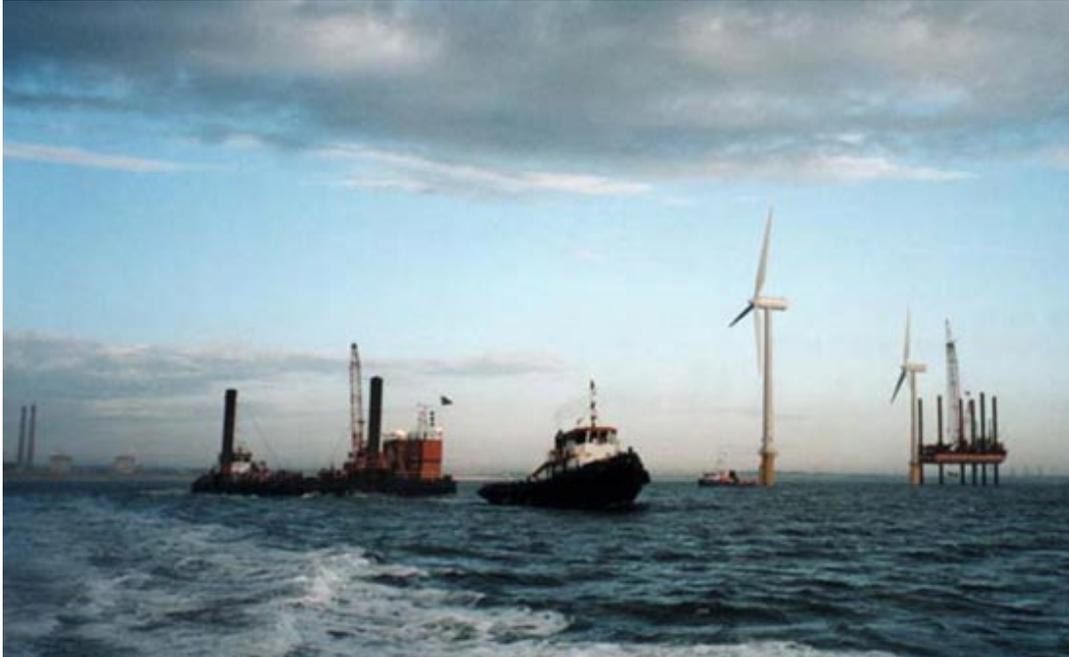
*Fig. 6-1c. Campo eolico di Blyth durante la fase della costruzione (AMEC)*

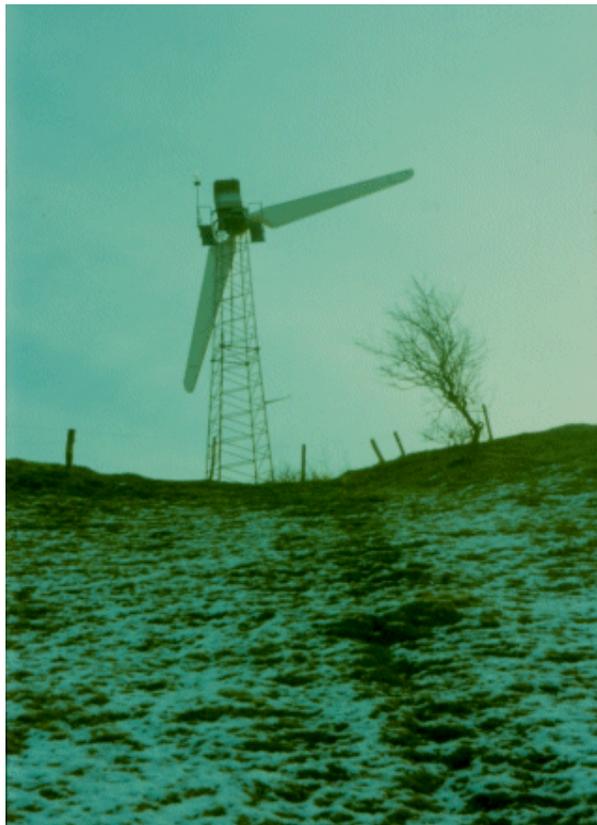
*Fig. 6-1d. Turbina (Vestas) del sito Hinnerup dopo la perdita di una pala*

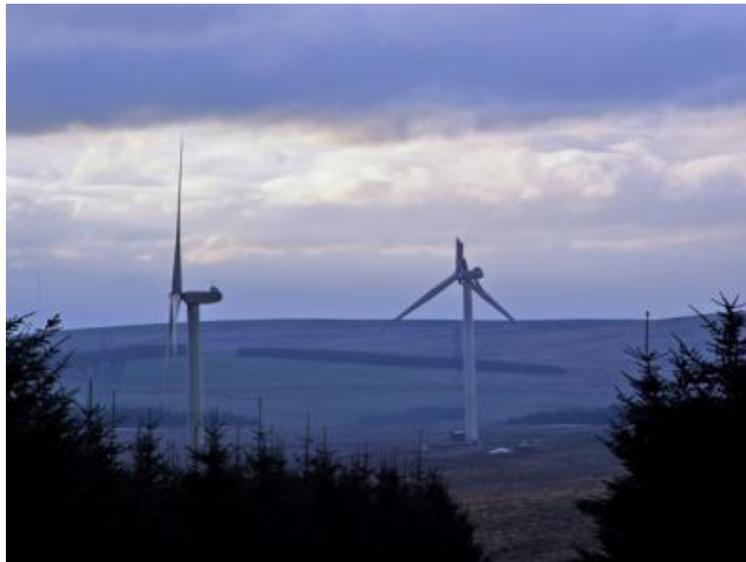
Fig. 6-2a. Distacco parziale di pala nel sito scozzese di Crystal Rig

Un maggior numero di eventi si dovrebbero annoverare nella classe di incidenti con distacco parziale/totale di una pala, come vorrebbe la Tab. 6.2.1. Alcuni esempi si trovano nelle figure già esposte in precedenza. La Fig. 6-2a evidenzia un evento di rottura, lamentato da un'unità della wind farm scozzese di *Crystal Rig presso Dumbar* (Scozia) nel 2005 (il 15 Aprile per la cronaca).

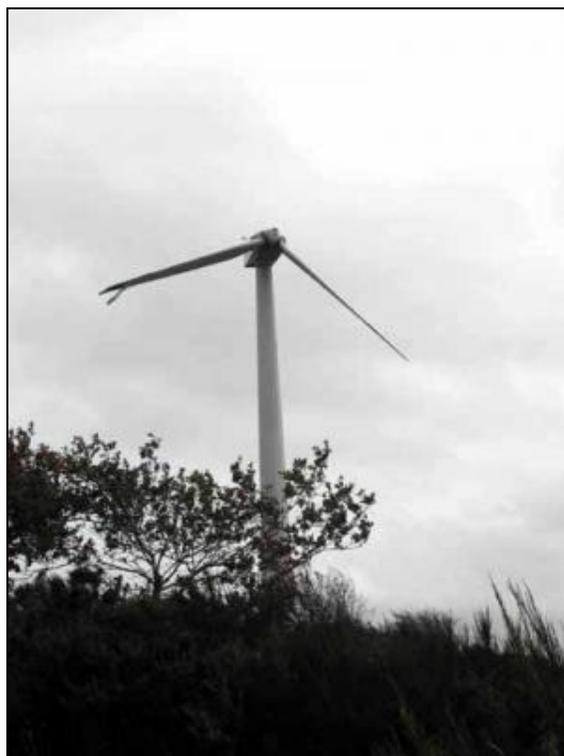
Fig. 6-2b. Distacco di pala da turbina in sito del Finistère (Fr)

Delle altre documentazioni fotografiche, rappresentate nelle Figg. 6-2, quella contenuta nella Fig. 6-2b segnala un evento simile, accaduto (il 6 Ottobre 2006 nella nottata tra Venerdì e Sabato) nel sito bretone di *St. Thegonnec Pleyber-Christ nel Finistère* (Bretagna, Fr) ad una turbina da 300 kW. Ha ceduto una pala, che nel cadere ha danneggiato una seconda pala. La caduta è stata determinata probabilmente dalle non buone condizioni del materiale. Si sostiene che le macchine acquistate siano di seconda mano. Il pezzo, che è volato via, è caduto non molto lontano anche per il peso (10 m per 2-3 ton). Altri due eventi simili si sono avuti nello stesso sito nel 2004.

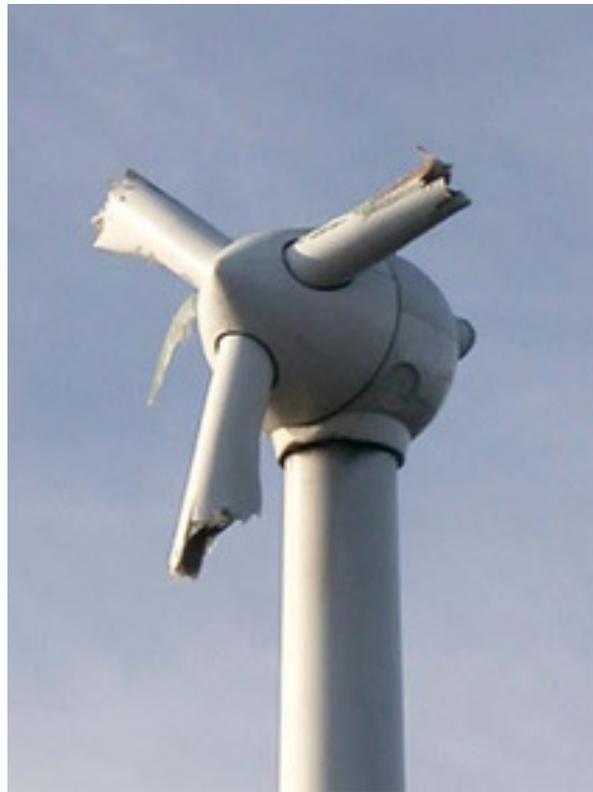
*Fig. 6-2c. Distacco di tutte le pale in turbina del sito eolico di Montjoyer a Rochefort en Valdaine (Drôme, Fr)*

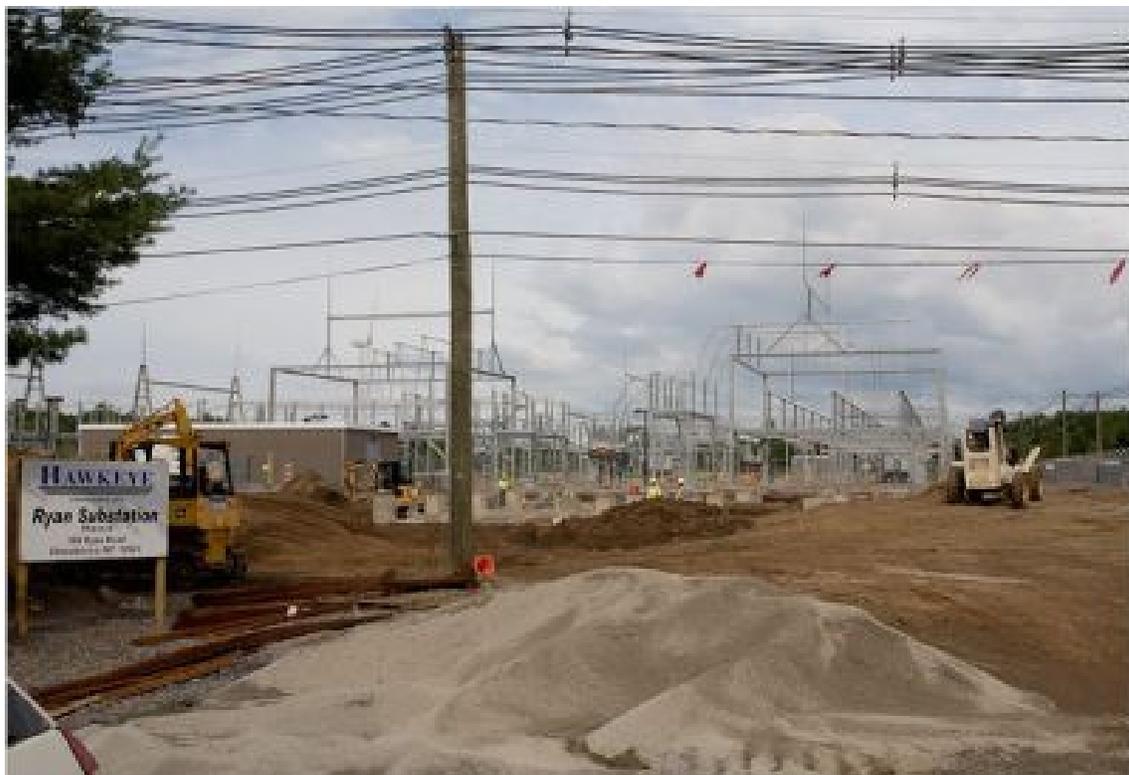
Fig.6-2e 3-3b. Sottostazione a Churubusco (stato di NewYork, USA) per campi eolici

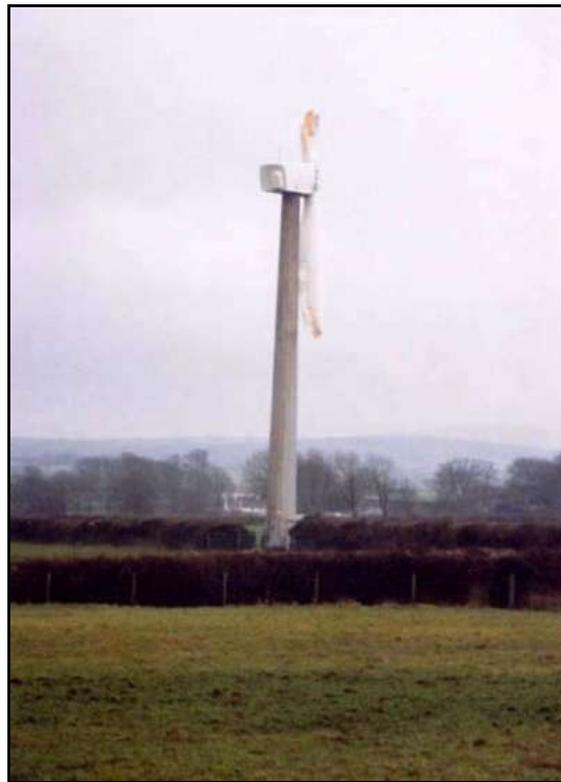
Fig. 6-2f 3-3c. Rottura di pale in turbine del sito inglese a Cold Northcott

Invece, nel campo eolico inglese di *Cold Northcott a Bondmin Moor* (in Cornovaglia) si è dovuta riscontrare una parziale asportazione di pala da una turbina della potenza di 300 kW (WEG MS-3). Il fatto è avvenuto il 13 Gennaio '06 a causa di una tempesta di vento (Fig. 6-3c). Il pezzo di maggiori dimensioni e del peso di mezza tonnellata (la pala era lunga 18 m) è caduto nella campagna sottostante ed un frammento è stato ritrovato a circa 100 m dal piede della turbina eolica. Nessun danno è stato lamentato da persone o dai mezzi, transitanti su una vicina via di comunicazione.

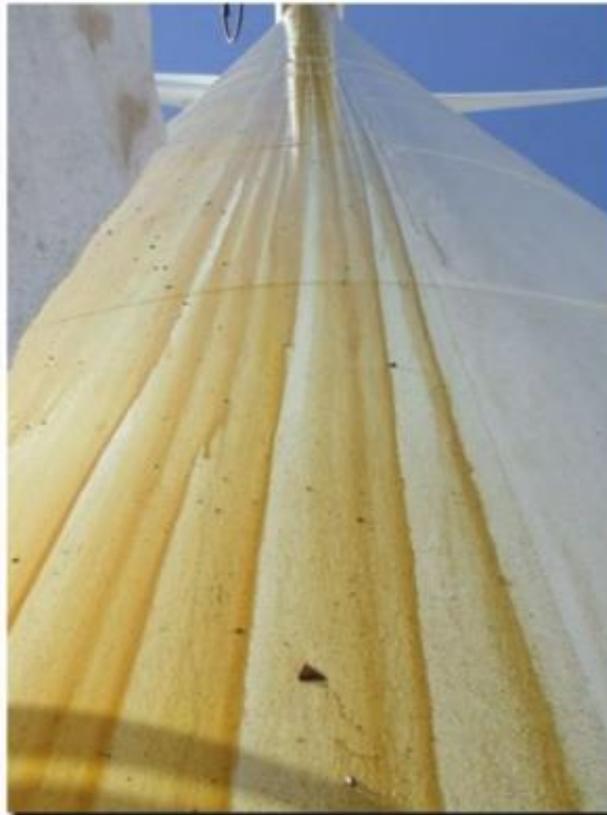
*Fig. 6-2g 3-3d. Notevole perdita di olio da navicella (Aragona, Spagna)*

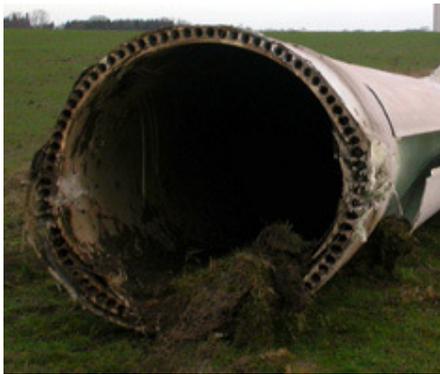
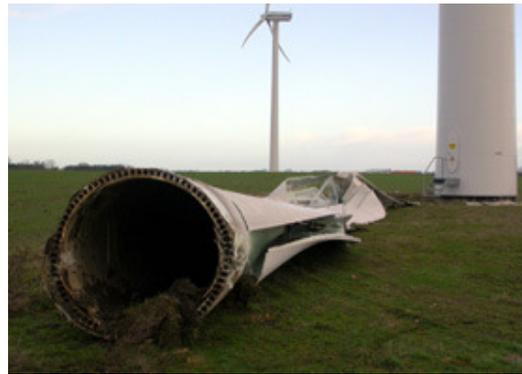
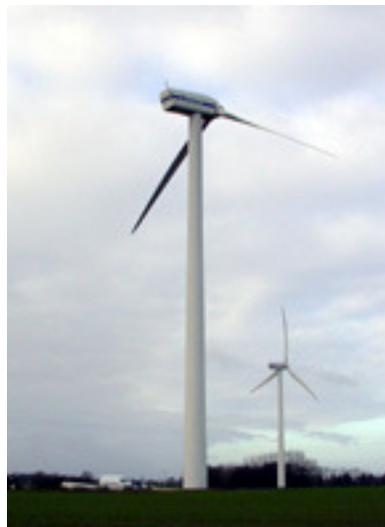
*Fig. 6-2i. Incidente di distacco di pala da rotore di turbina V66 (9 Febbraio 2004)*
