**CENTRALE EOLICA OFFSHORE BRINDISI  
PARCO EOLICO MARINO ANTISTANTE LE COSTE DI BRINDISI -  
SAN PIETRO VERNOTICO E TORCHIAROLO**

**PROGETTO DEFINITIVO**

<p>ELABORATO</p> <p><b>PRO-REL-06</b></p>	<p>TITOLO</p> <p align="center"><b>INCIDENTI IN CAMPI EOLICI E RELATIVE INFLUENZE SU INSTALLAZIONE ED ESERCIZIO</b></p>	<p>SCALA</p> <p align="center">—</p>
-------------------------------------------	---------------------------------------------------------------------------------------------------------------------------------	--------------------------------------

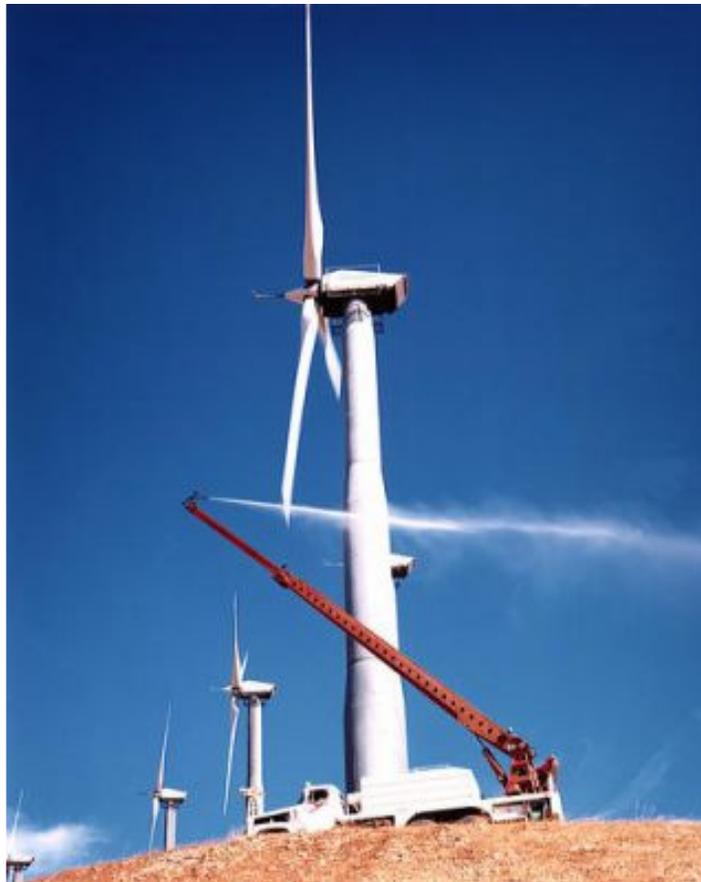
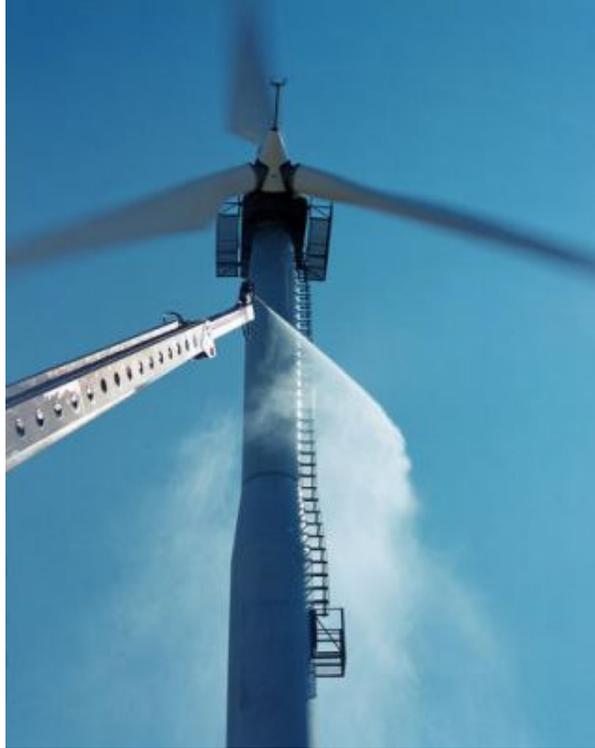
*Fig. 6-3a.1 3-4a.1)*

Fig. 6-3a.2 3-4a.1&2). Lavaggio di torre

Nel computo della delocalizzazione del sito rispetto agli insediamenti civili ed industriali si dovrebbe tener conto anche di eventuali interventi di lavaggio della torre (Fig. 6-3a), che potrebbero mettere in circolazione vapori od aerosol nocivi alle persone o dannose a certi prodotti (agricoli, alimentari, ortofrutticoli, etc.), che sono utilizzati dall'uomo per le proprie necessità.

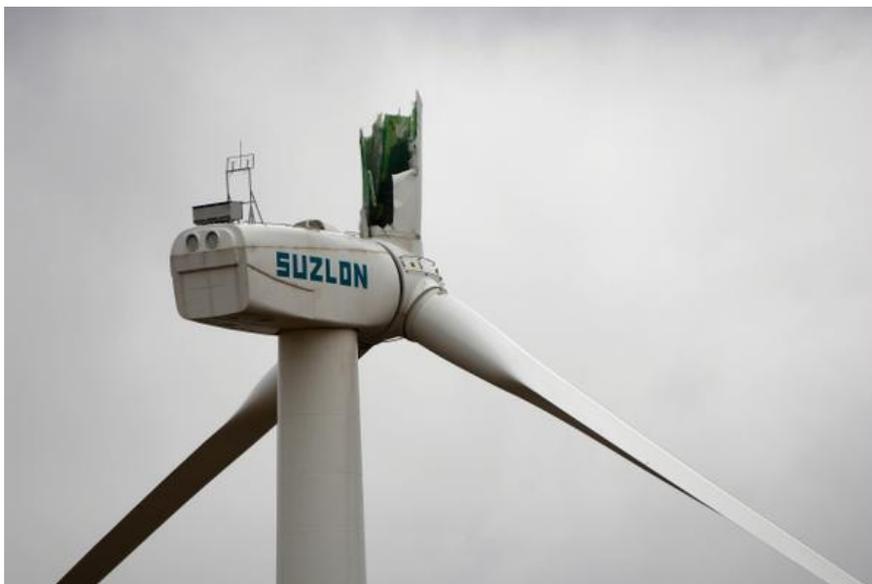
*Fig. 6-3b. Incidente sul sito vicino al Lago Wilson (Minnesota, USA)*

Nel sito vicino al *Lago Wilson nello stato del Minnesota (USA)* si sono dovuti rilevare alcuni incidenti, che hanno coinvolto macchine approvvigionate da un unico fornitore. Si sono manifestati difetti, che hanno provocato tranciature di pale, sia nel Settembre 2006 (Fig. 6-3b), sia nel Novembre dello stesso anno (Fig. 6-3c).

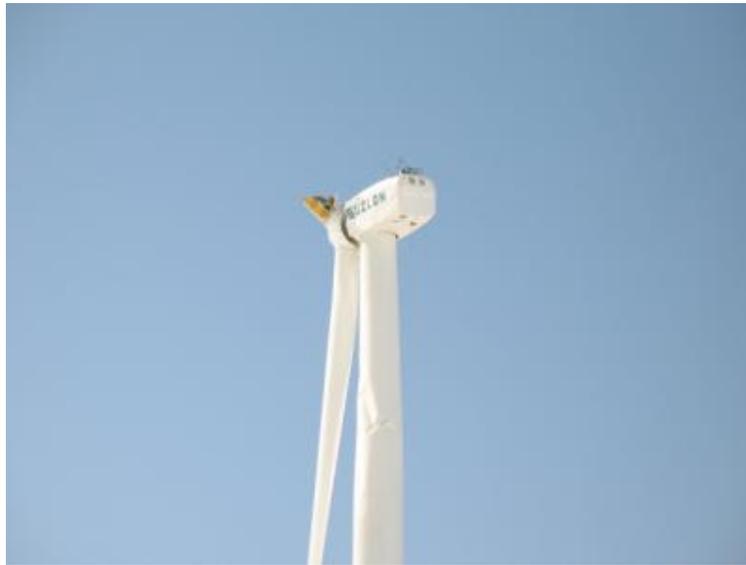
Fig. 6-3c. Incidente sul sito, già indicato nella figura precedente

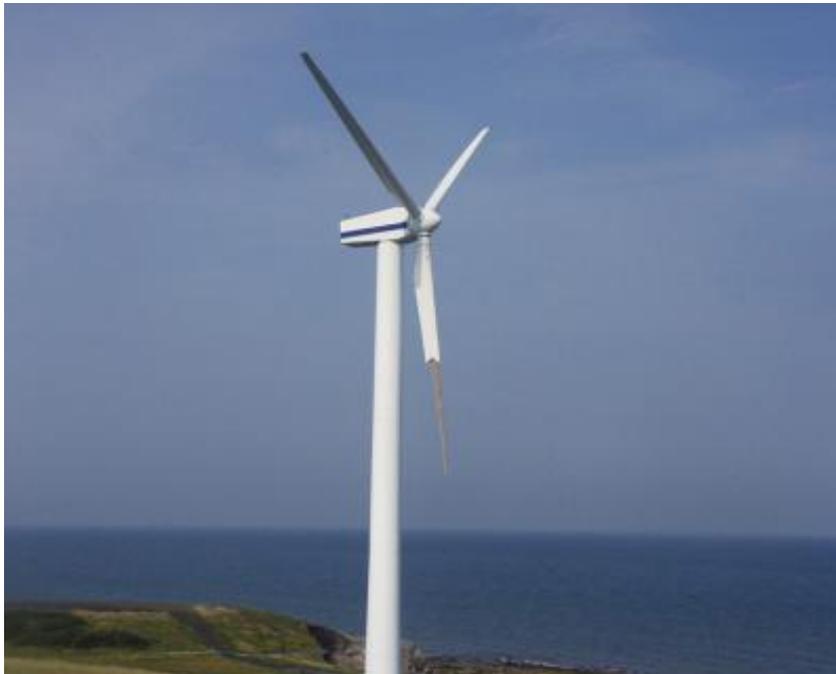
Fig. 6-3i. Rottura di pala in un turbina del sito di Oldside (Inghilterra)

Prima di abbandonare l'argomento sarebbe da segnalare ancora un accadimento, che è stato rilevato nel Giugno del 2006 nel *sito di Oldside* (Cumbria, UK). La rappresentazione dello stato finale dell'evento è nella Fig. 6-3i.

La causa primaria dovrebbe essere addebitata all'azione di un fulmine. I campi di Oldside e di Siddick sono posti vicino alla strada costiera A596 e non molto distanti dalla ferrovia Carlisle-Workington.

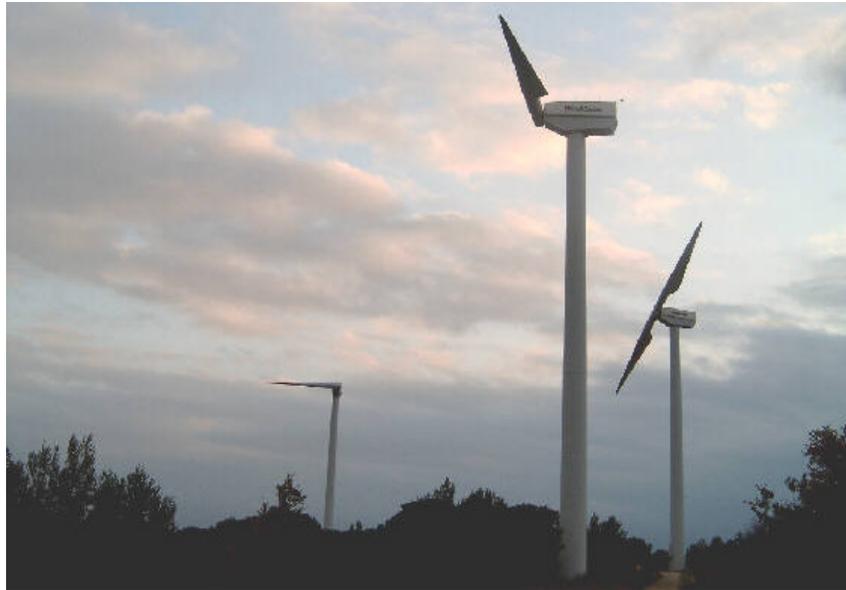
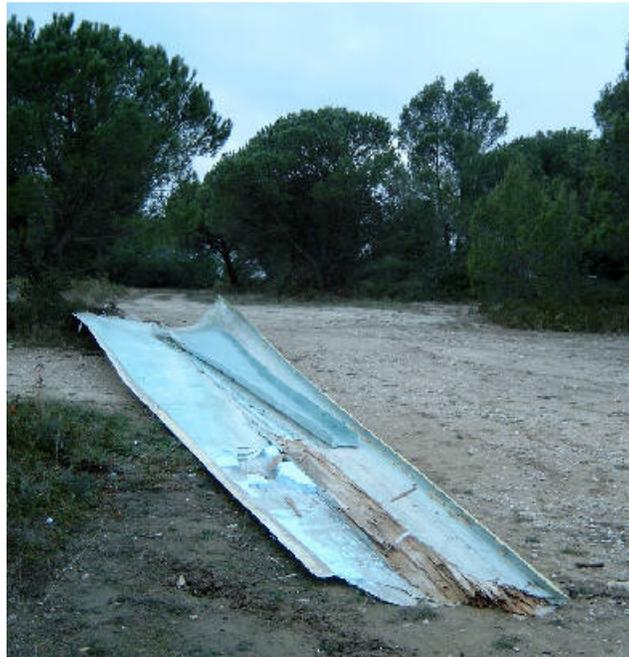
*Fig. 6-3j. Sito eolico di Sellèles Limousis con alcune unità incidentate (1) ed una pala aperta secondo l'asse caduta al suolo (2)*

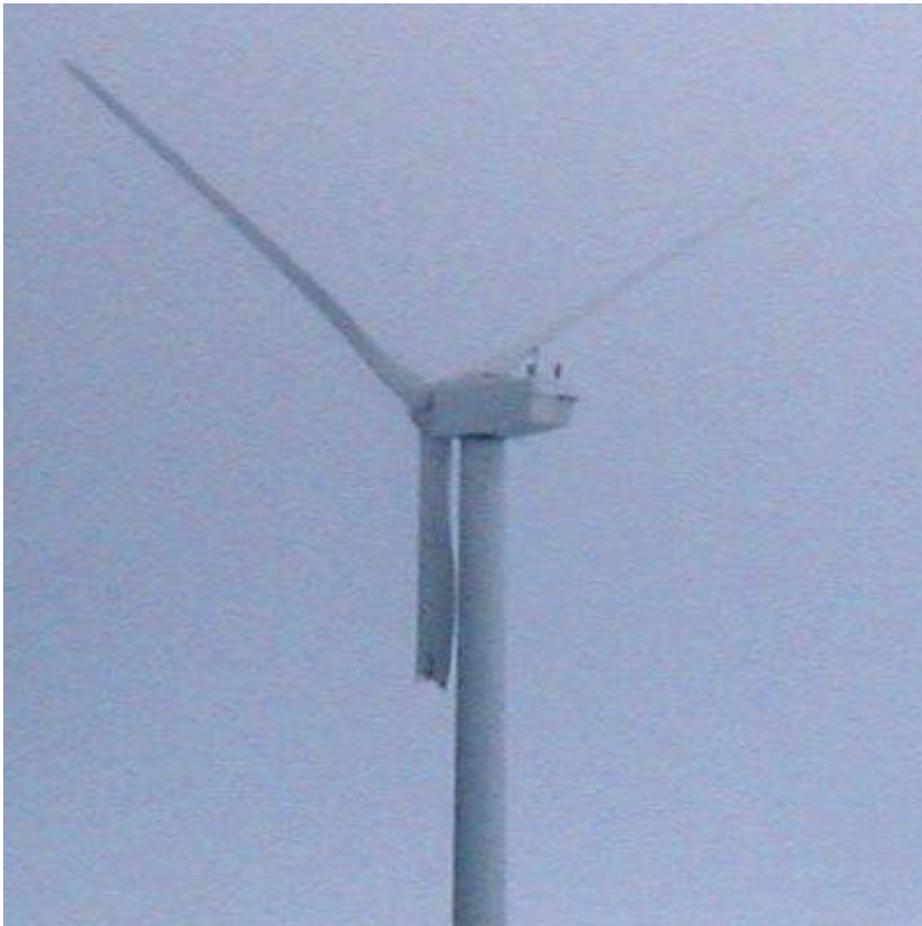
*Fig. 6-31. Rottura su pala di turbina nel sito Fenner  
(stato di New York, USA)*

La foto, scattata e riproposta nella Fig. 6-3l, si riferisce alla centrale di *Fenner nella Contea di Madison* (stato di New York). Il 28 Gennaio 2007 durante una nevicata si è avuto quanto vi è documentato su una turbina eolica da 1,5 MW (GE) in funzione dal 2001. Le cause -al momento della constatazione del danno- non sono state facilmente decifrate. Non si poteva catalogare l'incidente, come se fosse dovuto a vento o a fulminazione (meno probabile) o alle due cause o ad altro.

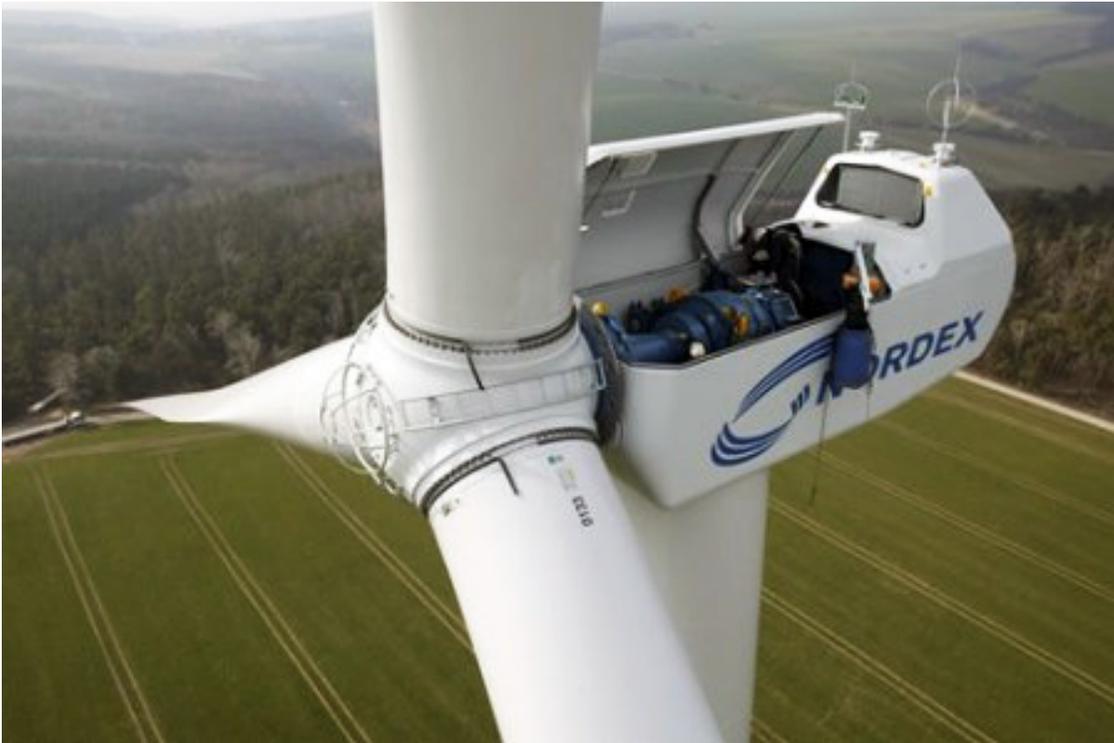
*Fig. 7-2a. Interventi manutentivo su turbina eolica*

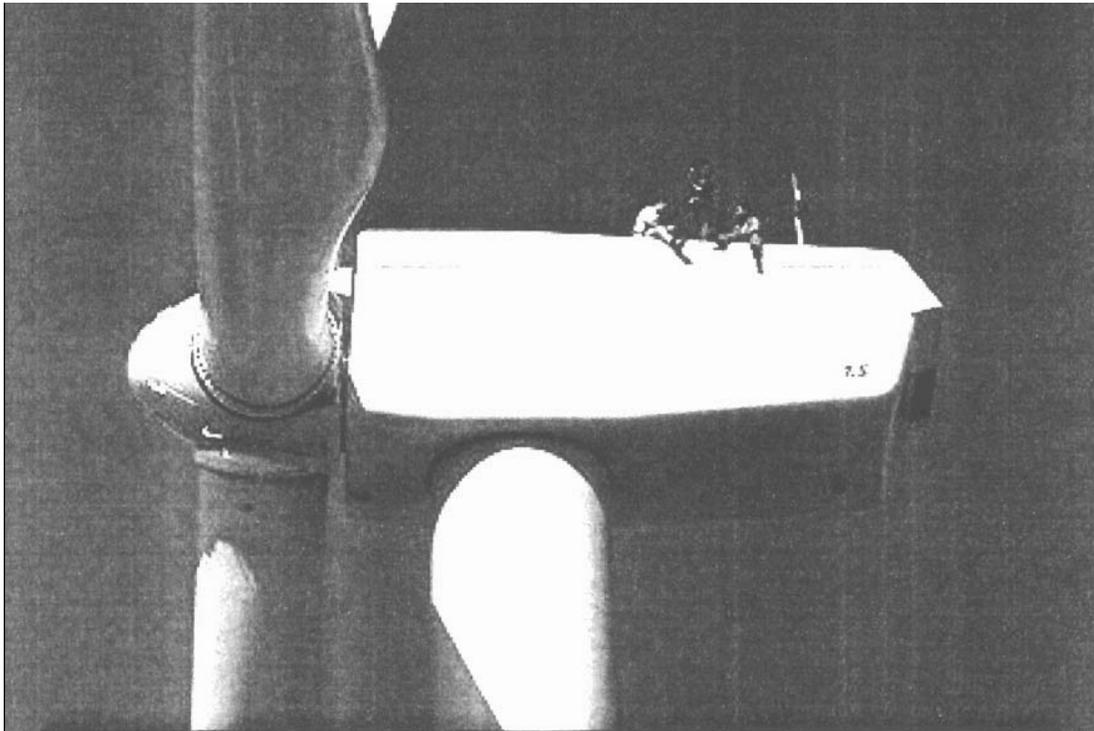
*Fig. 7-2b. Addetti al lavoro su una navicella*

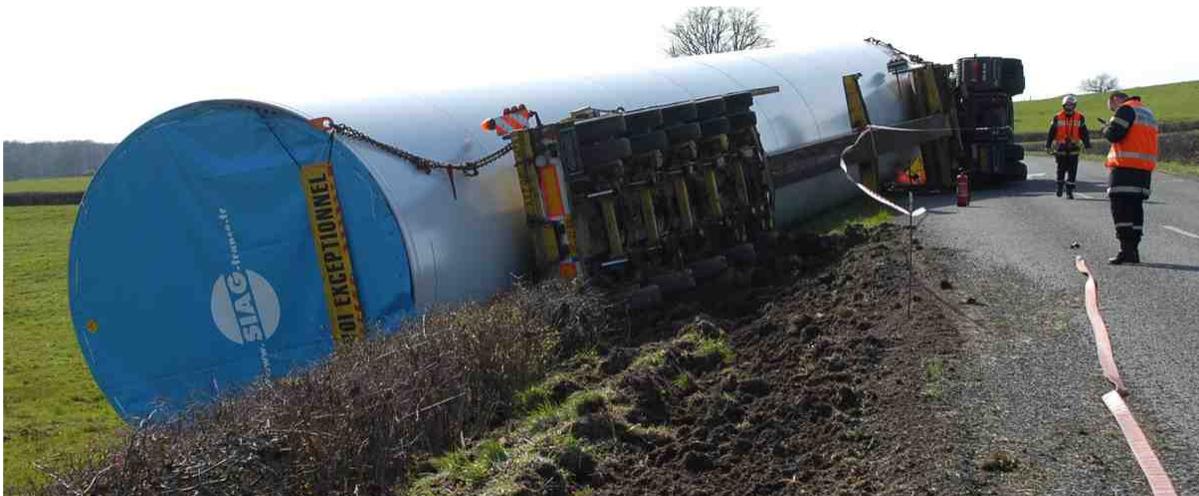
*Fig. 7-2c. Rovesciamento di trasporto speciale per sezione di torre (circa 60 ton) su strada provinciale francese causato da sorpasso di un trattore agricolo (1 Febbraio '08)*

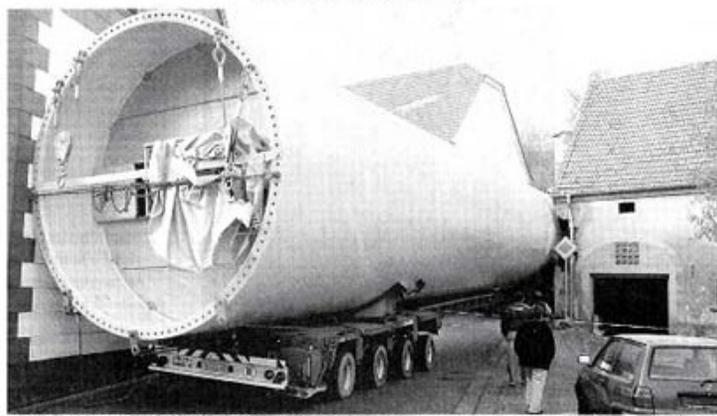
*Fig. 7-2d. Incidente, provocato da un autista danese a Niederkirchen nella Saar (21 Novembre '04)*

Accadimenti stradali di questa tipologia (Fig. 7-2a e 3-3e) o di differente motivazione (Fig. 5-2b) se ne sono contati parecchi. Molteplici possono essere le cause dell'incidente; sono da attribuire a manchevolezze/leggerezza, a distrazione, a scarsa avvedutezza, a carenze ispettive e programmatiche (Fig. 7-2d), che hanno preceduto il trasporto, a tracciati accidentati, a banchine cedevoli (Fig. 7-2c), a carreggiate molto strette (Fig. 7-2e.1), etc. Sono guai, che tutti gli utenti della strada conoscono benissimo e dei quali sovente si sono trovati a doverne subire le conseguenze con ritardi, stravolgimento del viaggio, e via discorrendo. Non si vuole minimizzare la rilevanza e la delicatezza dei problemi della logistica. E' soltanto sembrato più utile concentrarsi su ciò che è tipico della macchina eolica.

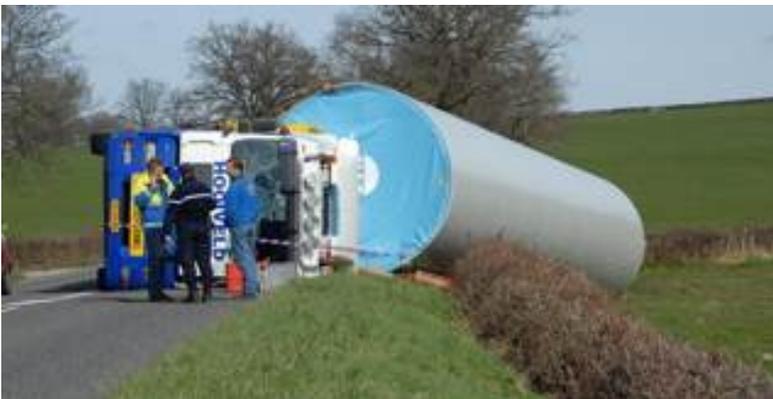
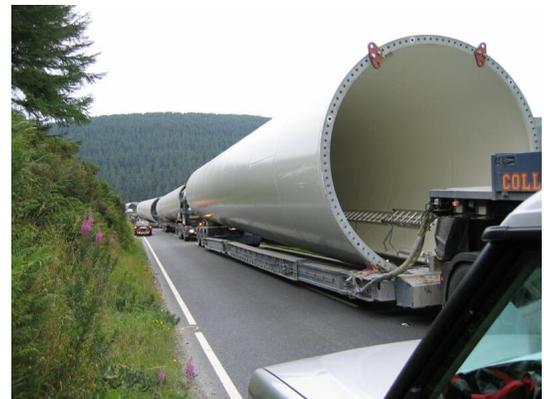
*Fig. 7-2e. Incidenti ed ingorghi nei trasporti stradali*

o l'ingorgo diventa macroscopico e si prolunga un po' più di quanto possa sperare il trasportatore (Fig. 7-2e.2). La sezione di una turbina eolica è scivolata giù dal mezzo di trasporto ed ha ostruito le due carreggiate dell'autostrada A5 (Germania), bloccando il traffico nelle due direzioni per 14 ore.

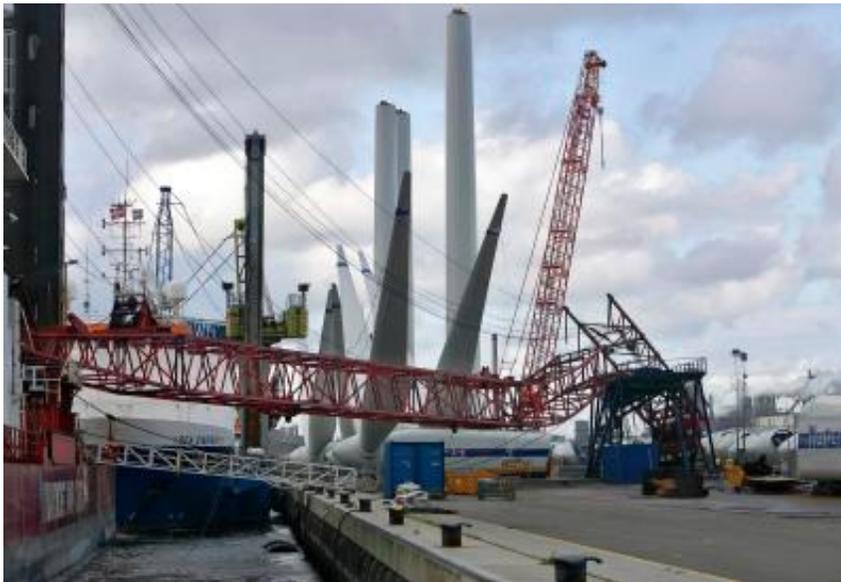
Fig. 7-2f. Caduta di gru nella centrale Q7 (NL) il 29.07.2007

Hazards Involved	Time, place	Phase	Incident description	Consequence			Reference
				Personnel	Environment	Material	
Lifting operation, falling object	29 July 2007, Ijmuiden port, Netherlands	Installation	The operator of a 60-metre high crane aboard the jack-up barge Sea Jack ran out of wire rope. The crane's huge steel boom crashed down onto the quayside. The incident happened at the supply port for the Q7 project (Fig. 7-2f)	Near accident	-	The delay due to the lack of a crane pushed the project closer to the storms of winter, when offshore work becomes difficult. 8	<i>Reference</i>
Loss of vessel	16 Sep 2007 Robin Rigg Offshore wind farm, Scotland	Installation	Thirty-eight wind farm workers were rescued from a jack-up barge, in the Solway Firth last night after it began to capsize. The spokesman said the legs of the jack-up barge appeared to have punctured the sea bed, causing them to bend and the vessel to list badly	Evacuated	-	-	<i>Reference</i>

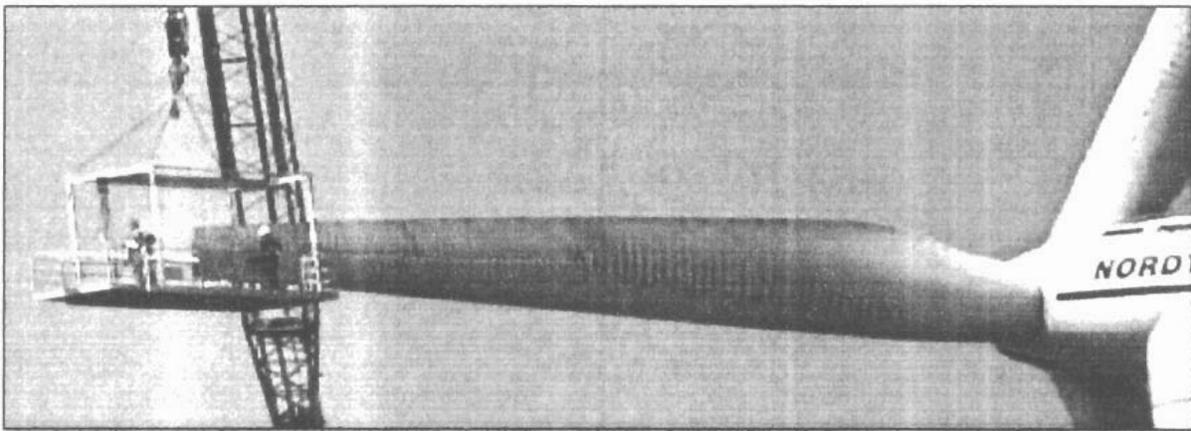
*Fig. 7-2g. Intervento di indagine su smozzicamento di pala*

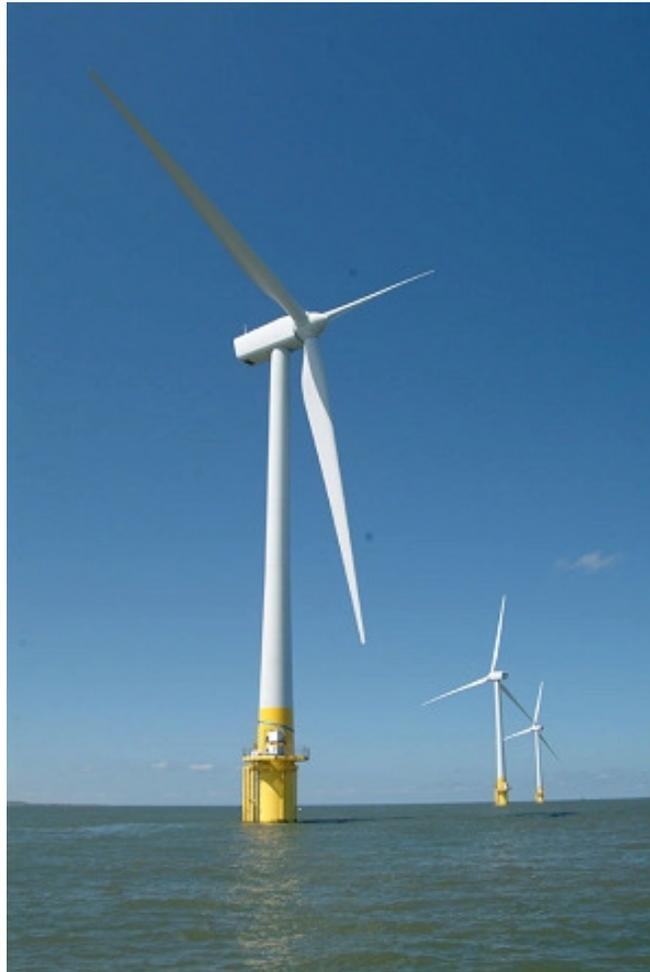
Fig. 7-3a. 7-5. Aerogeneratori del campo eolico di Scroby Sands

Nel sito a mare di *Scroby Sands, Caister* (Norfolk, Inghilterra, campo composto da 30 turbine V80, cfr. la Fig. 7-3a) durante il programma di operazioni manutentive un grosso jack-up ha urtato con le alte gambe, che gli servono per aver il posizionamento sul fondale, la pala di una unità eolica da 2 MW (Vestas) il giorno 6 Ottobre '06. E' stata asportata la punta per la lunghezza di circa una ventina di centimetri.

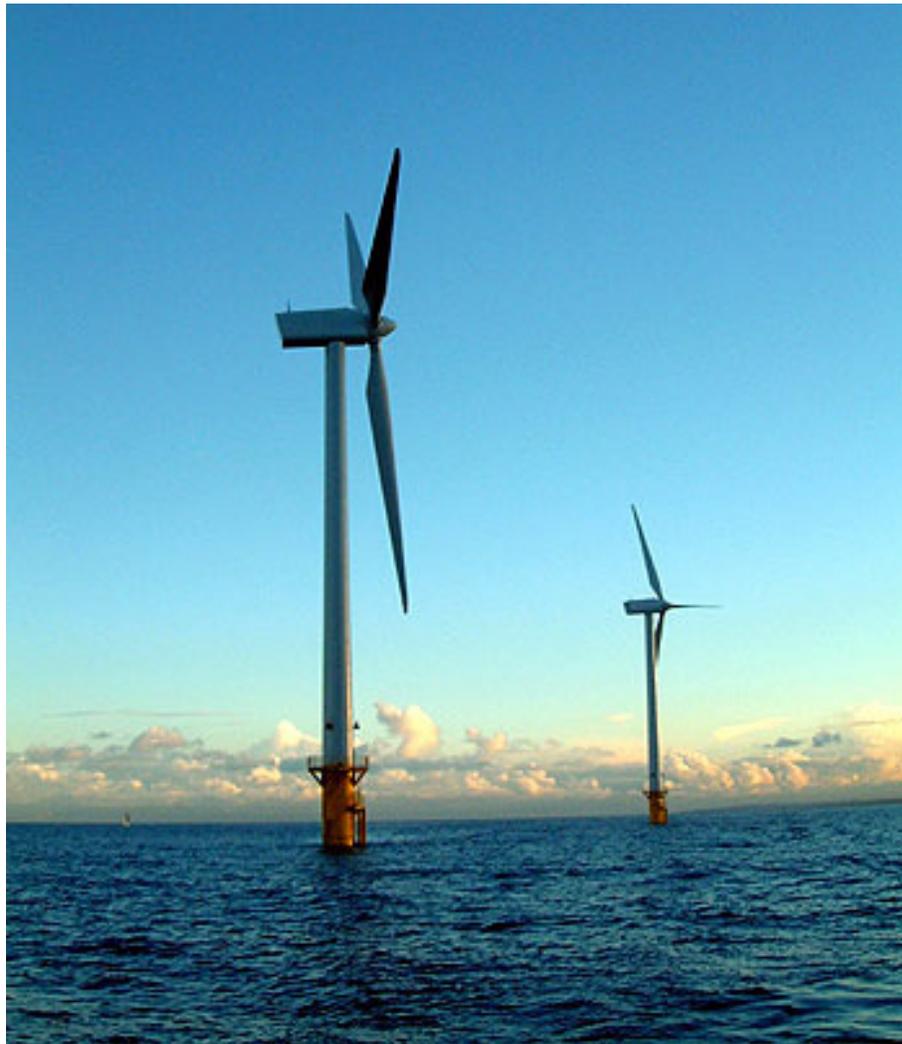
*Fig. 7-3b. Le due turbine del campo eolico a mare di Blyth*

La stessa tipologia di malfunzionamento ha colpito quasi contemporaneamente anche il cavo sottomarino della centrale di *Blyth* (Northumberland, Inghilterra), che è di proprietà dello stesso gruppo di aziende (Fig. 7-3b).

Sfortunatamente, non si è raggiunto lo scopo, che è stato, invece, coronato da successo tre mesi dopo la rottura. Le difficoltà sono state acuite dalla natura rocciosa del fondale, che ha imposto una perforazione per ricavare la sede della fondazione e i fissaggi multipli per il cavo elettrico, onde assicurare un posizionamento certo ed inamovibile. Tali bloccaggi non erano stati predisposti attorno alla turbina, ove il cavo si è rotto.

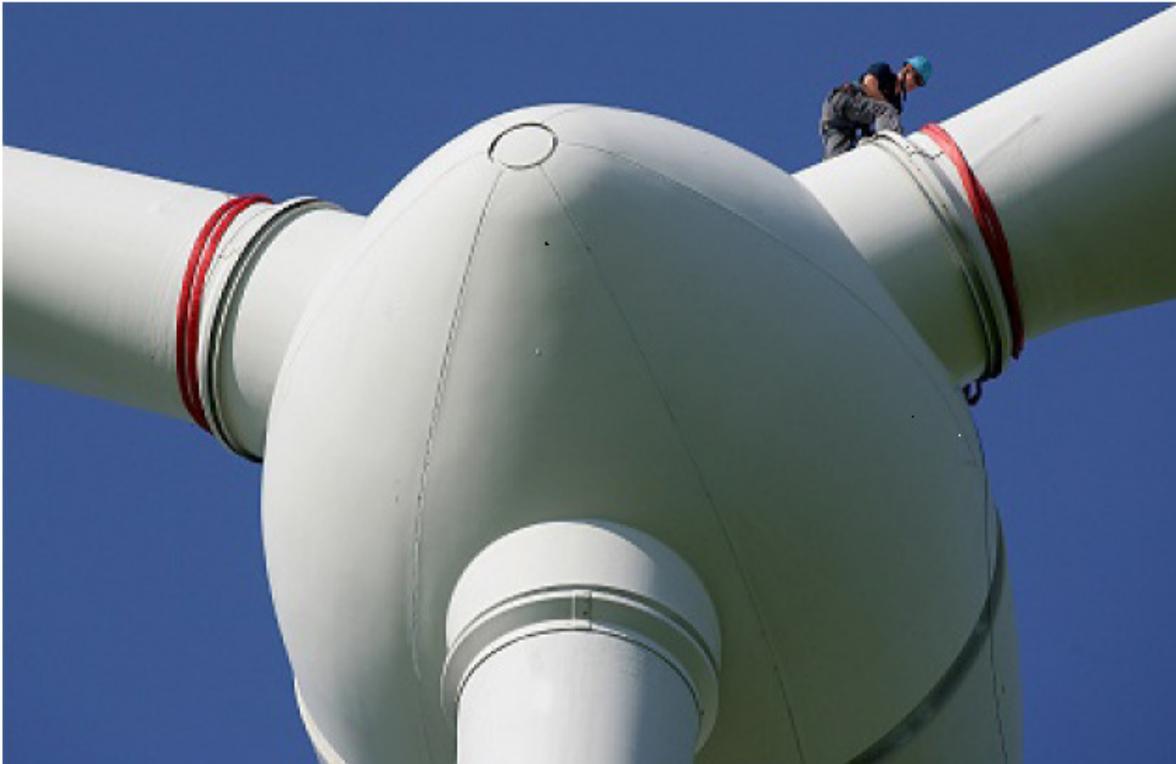
*Fig. 7-3c. Interventi manutentivi sul rotore con personale operante ad elevate altezze rispetto alla base dell'unità eolica*

Una serie di disturbi e di guai sono stati accertati nel funzionamento del moltiplicatore di giri (in navicella Fig. 7-3c) in 12 unità da 3 MW (Vestas V90) del campo eolico a mare sulle *Kentish Flats al largo della Herne Bay* (Kent, Inghilterra) nel Gennaio '07, per cui alla fine del mese (precisamente il 29 di Gennaio) si decise di intervenire.

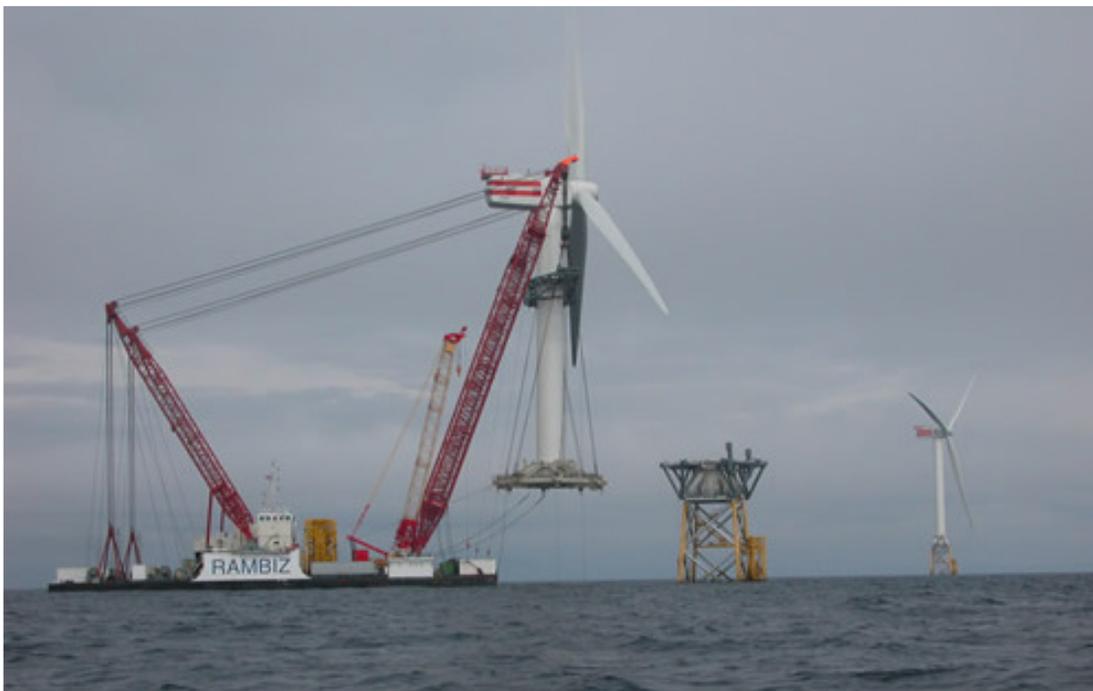
*Fig. 7-3d. Presentazione della seconda turbina REpower 5M sulla fondazione a jacket del campo eolico di Moray Firth*

Un accidente similare, seppur si sia svolto a terra, ha coinvolto la seconda turbina eolica del progetto *Beatrice* (Fig. 7-3d) a Nigg in Easter Ross (Highland, Scozia). Un malfunzionamento di una gru avrebbe compromesso la stabilità di una pala (11 Settembre 2006), impedendo la continuazione dei lavori di installazione.
