## NODO STRADALE E AUTOSTRADALE DI GENOVA

Adeguamento del sistema  
A7 - A10 - A12

### PROGETTO ESECUTIVO

Transetto di Voltri - Elaborati generali  
Relazione restauro manufatti storici

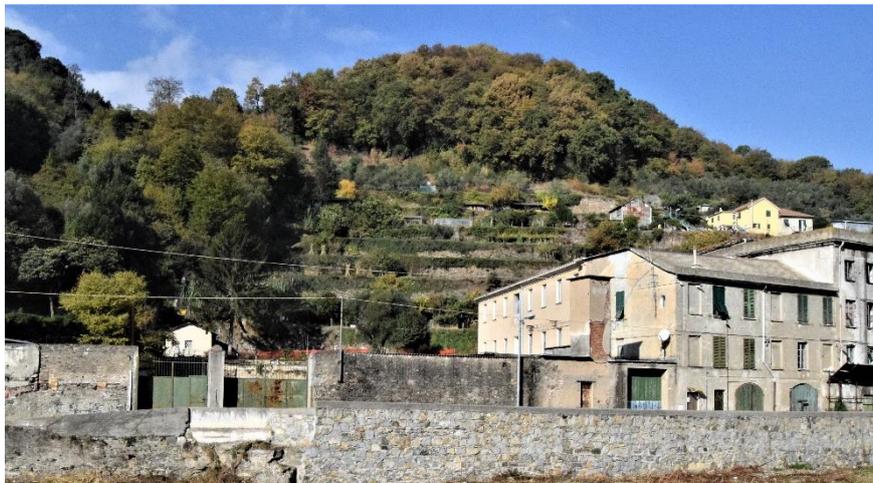
Figura 2-1: terrazzamenti nell'area di progetto; in primo piano l'ex impianto Ansaldo.

Elemento di quest'area sono i cosiddetti "ciglioni", costituiti da terrazzamenti di contenimento, adibiti all'attività agricola/orticola che rende il luogo funzionale quanto suggestivo. La tipologia dei minerali presenti in zona - serpentiniti scistose ma non stratificate, prasiniti e metagabbri - non consentivano una facile operazione di estrazione e taglio delle stesse e la conseguente messa in opera dei muretti a secco. Per ovviare a tale difficoltà, furono quindi costruiti i suddetti ciglioni, costituiti da terrazzi realizzati lungo i bordi dei fossati oppure lungo scarpate realizzate con terreno erboso, il cui apparato radicale funzionava da consolidamento delle stesse.

L'intervento prevede il restauro delle porzioni di murature ("cigliani") esistenti nei tratti interessati dal passaggio della strada di cantiere. Il pietrame verrà in parte recuperato dalle aree di cantiere per poi essere riutilizzato in fase di ripristino delle parti demolite.

Le porzioni demolite saranno ricostruite tramite la realizzazione di muratura in cemento armato con idonea fondazione, ove verrà predisposta entro un cassero una muratura in pietre a secco di recupero di idonee dimensioni legate alle porzioni di muratura adiacenti non interessate da interventi. Il paramento in pietre avrà la funzione di cassero a perdere per il getto, così da mantenere in prospetto le stesse peculiarità e caratteristiche del muro originale, ove però la funzione prettamente strutturale verrà svolta dalla muratura in cemento armato.

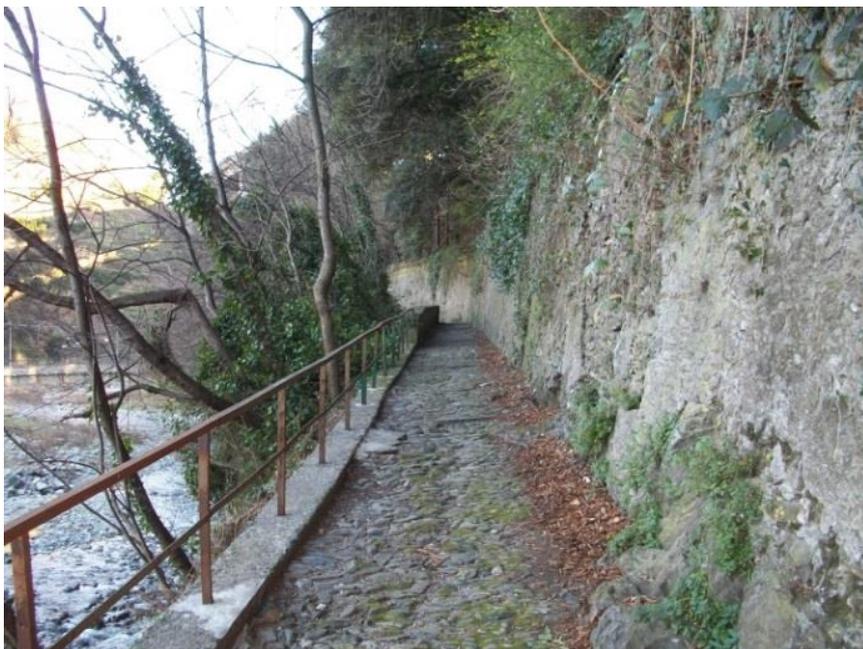
Figura 3-1 Tratto pavimentazione esistente su via Molinetto di Voltri

La sezione di via Molinetto di Voltri frapposta tra le due passerelle pedonali precedentemente citate si presenta in parte in ciottolato con elevata valenza paesaggistica. La pavimentazione in oggetto, ponendosi come elemento di rilievo sul contesto limitrofo, presenta elevato pregio artistico e storico, come confermato dalla natura del suo ciottolato e dalla particolare posizione in immediata vicinanza al rinascimentale Parco di Villa Duchessa in Galliera.

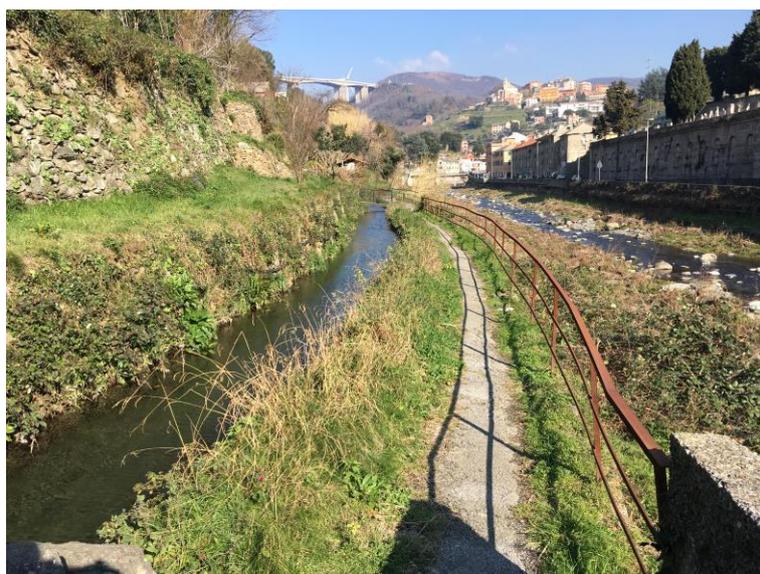
Figura 3-2: Pavimentazione esistente percorso a fianco canale Beudo

La pavimentazione adiacente il "beudo" consiste in un semplice battuto in conglomerato cementizio sul quale, a causa della cessazione dell'attività del Molino e di mancata manutenzione, si è insediato uno strato erboso. Si tratta di una via dalla forte valenza storica degli antichi insediamenti produttivi, in quanto esso costituiva il camminamento di accesso al vecchio beudo del mulino.

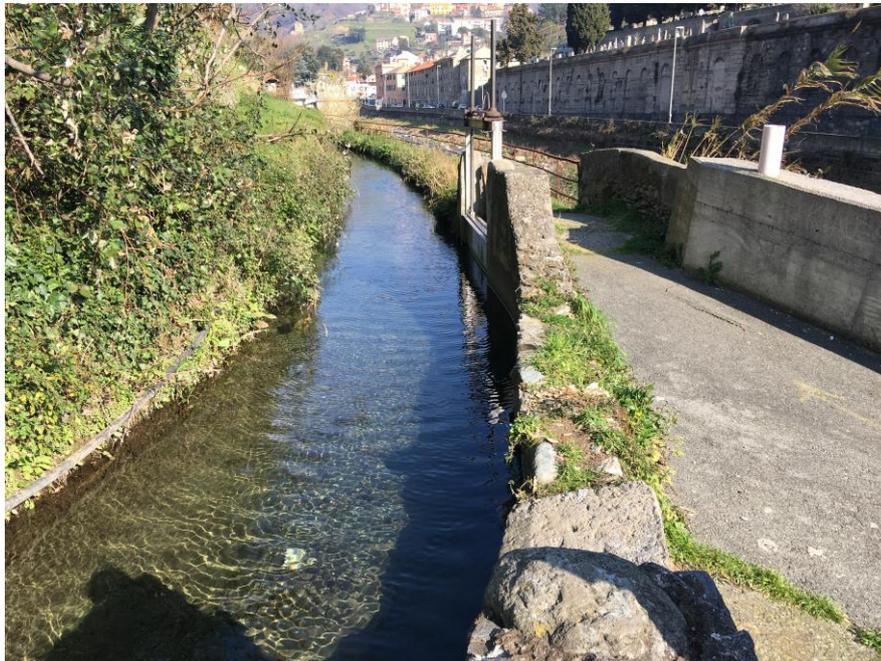
Figura 4-1: beudo nei pressi dell'ex cartiera Ansaldo.

La pendenza dell'alveo fluviale e la quota su cui sorgevano le cartiere erano strettamente legate tra loro perché andavano a determinare lo sviluppo del canale artificiale di adduzione dell'acqua alla ruota, il cosiddetto *beudo*, che costituiva la forza motrice per far muovere la ruota idraulica posta all'esterno della cartiera e produceva quindi l'energia che serviva a far funzionare tutti gli ingranaggi delle macchine interne.

Questi canali erano semplicemente scavati nel terreno e rivestiti con lastre di pietra sia ai lati per il contenimento del terreno sia sul fondo con funzione di impermeabilizzazione.
