PORTO DI NAPOLI

COMPLETAMENTO DELLA DARSENA DI LEVANTE. LAVORI DI RIPRISTINO DI UNA PARTE DELLA CASSA DI COLMATA SITA IN LOCALITÀ VIGLIENA, COMPRESO IL DRAGAGGIO DEI SEDIMENTI DI UNA PARTE DEI FONDALI PORTUALI E LORO REFLUIIMENTO IN VASCA

FASE 1: INTERVENTO DI MESSA IN SICUREZZA DELLA VASCA DI COLMATA

RELAZIONE GESTIONE MATERIE

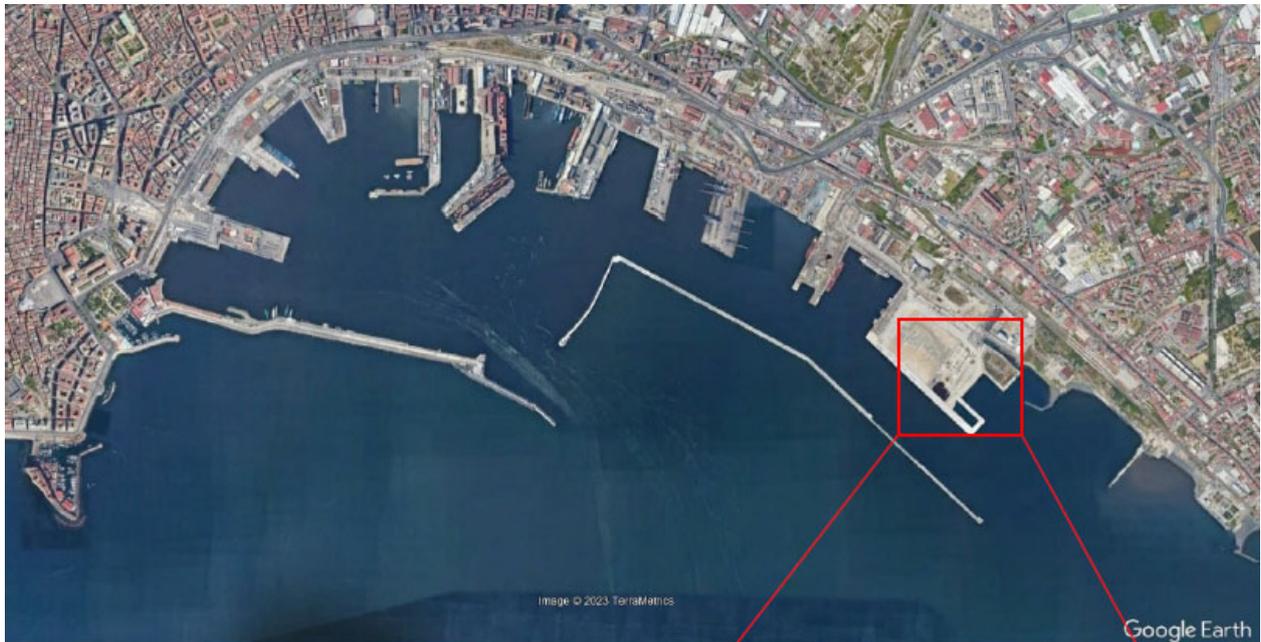
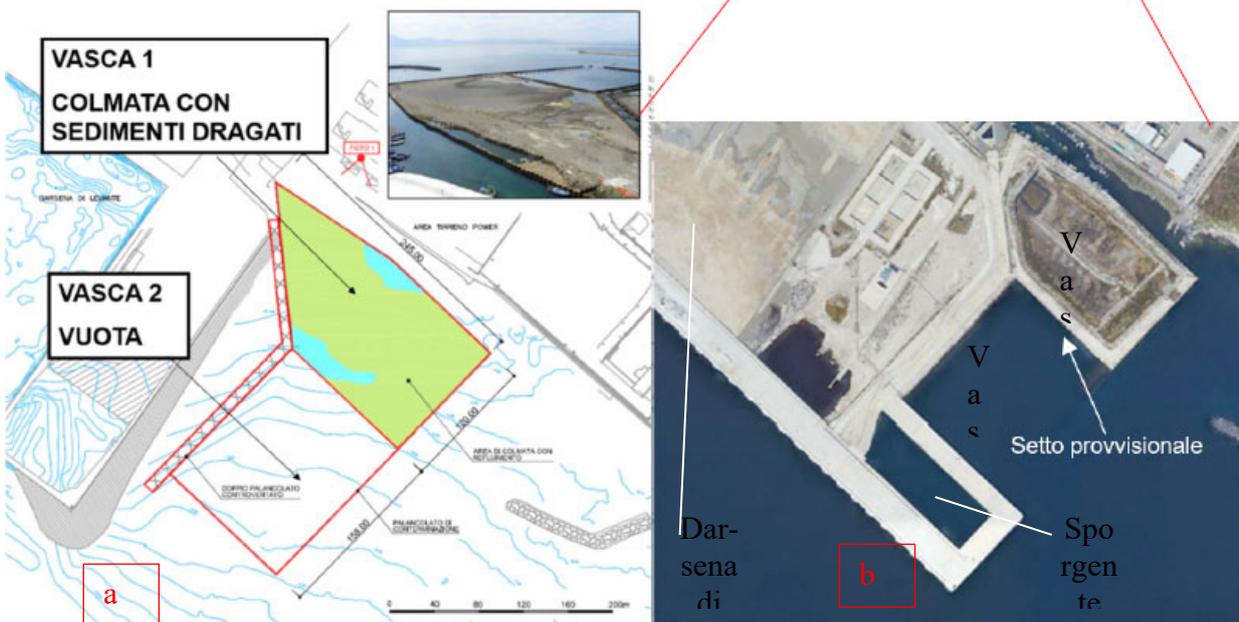
Nella Figura 1-1 è visibile:

a) la situazione al 2010. Nel disegno in basso è raffigurata la cassa di colmata dopo avvenuto collaudo e così come consegnata all'Autorità Portuale nel Gennaio 2010, suddivisa in vasca 1 riempita di sedimenti del Porto di Napoli e la cassa 2 vuota. Il setto di divisione fra la vasca 1 e

2 era un setto provvisorio non a bassa permeabilità. Nella foto in alto, scattata da terra, è visibile il crollo dello spigolo Sud della cassa 1 dopo la mareggiata di Marzo 2010;

b) la situazione attuale. Il filo esterno di palancole della vasca 2 attualmente non è più esistente.

Il palancole provvisorio di divisione fra le due vasche ora è esposto al mare. Nel frattempo, è stata realizzata la colmata di Levante che lato Sud costituisce un lato della vasca 2 del Vigliena.

Figura 1-1 Cassa di colmata del Vigliena realizzata dal commissario per le Bonifiche e Rifiuti nel 2009, suddivisa in Vasca 1 e Vasca 2.

Successivamente, nel tempo, tale parete ha subito ulteriori danneggiamenti e parte di tali palancole, gravemente danneggiate, sono state estratte e/o tagliate per consentire il completamento dello sperone della Nuova Darsena di Levante (sporgente Est, *Figura 1-1*).

Per mettere in sicurezza i sedimenti già refluiti in vasca 1 è necessario ricostruire la parete di palancole crollata (cfr. *Figura 1-1*). Potrebbe essere anche considerata la realizzazione di una parete impermeabile a chiusura del setto provvisoriale, ma tale soluzione sarebbe una inutile spesa pubblica dal momento che l’Autorità Portuale ha nelle previsioni anche il ripristino della vasca 2 e l’intervento si configurerebbe come una spesa doppia.

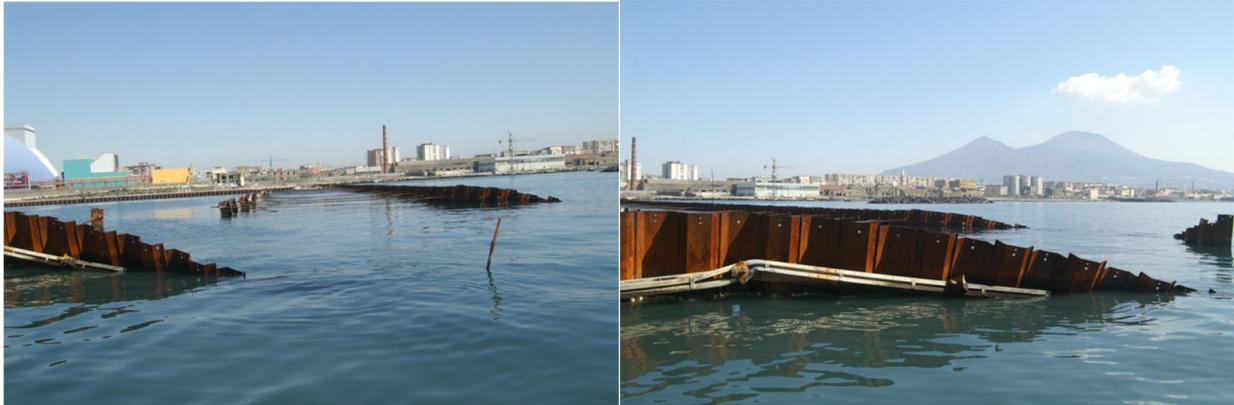
Figura 1-2: Dettagli del tratto di paratia divelto (foto 2010 dopo mareggiata)

La cassa di colmata è stata consegnata all'Autorità Portuale di Napoli nel Gennaio 2010 e, a seguito di una mareggiata avvenuta nel marzo 2010, la parete della vasca 2 (quella vuota) è parzialmente crollata per una lunghezza di circa 60 m, come mostrato nelle figure Figura 1-2.

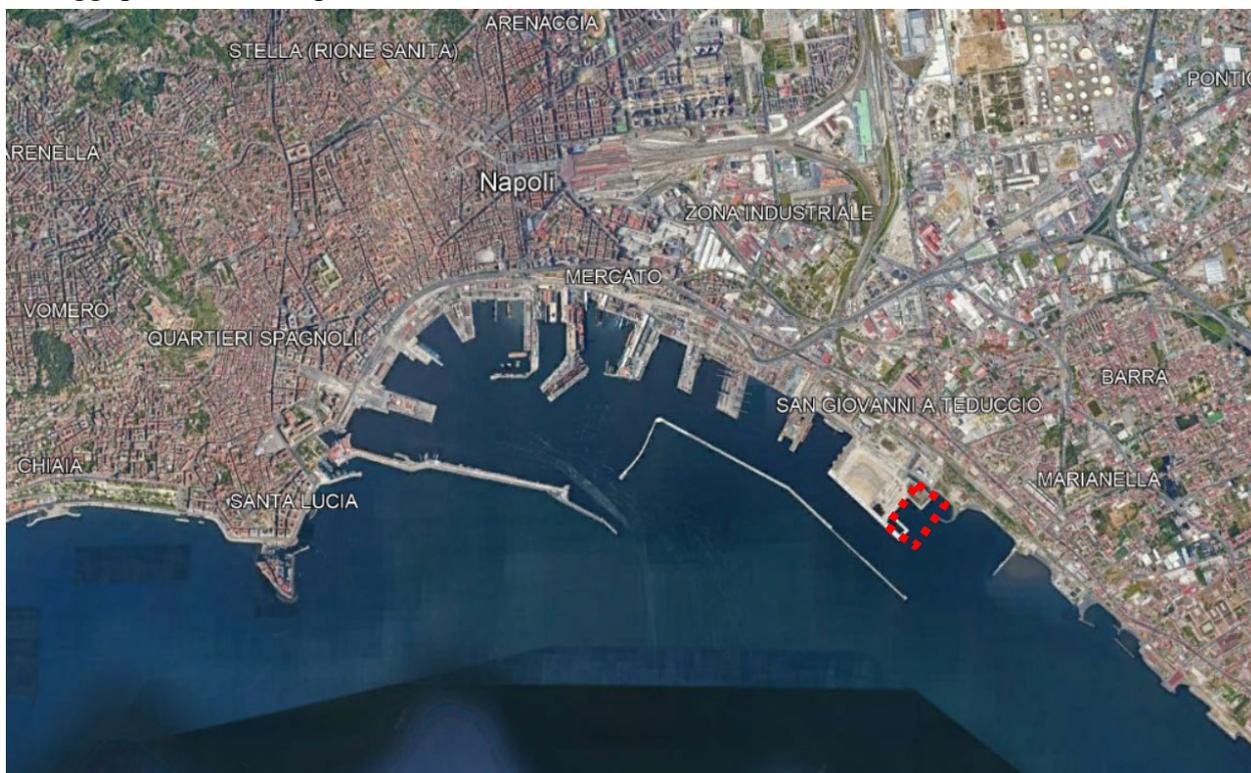
Figura 2-1 Inquadramento dell'area di intervento

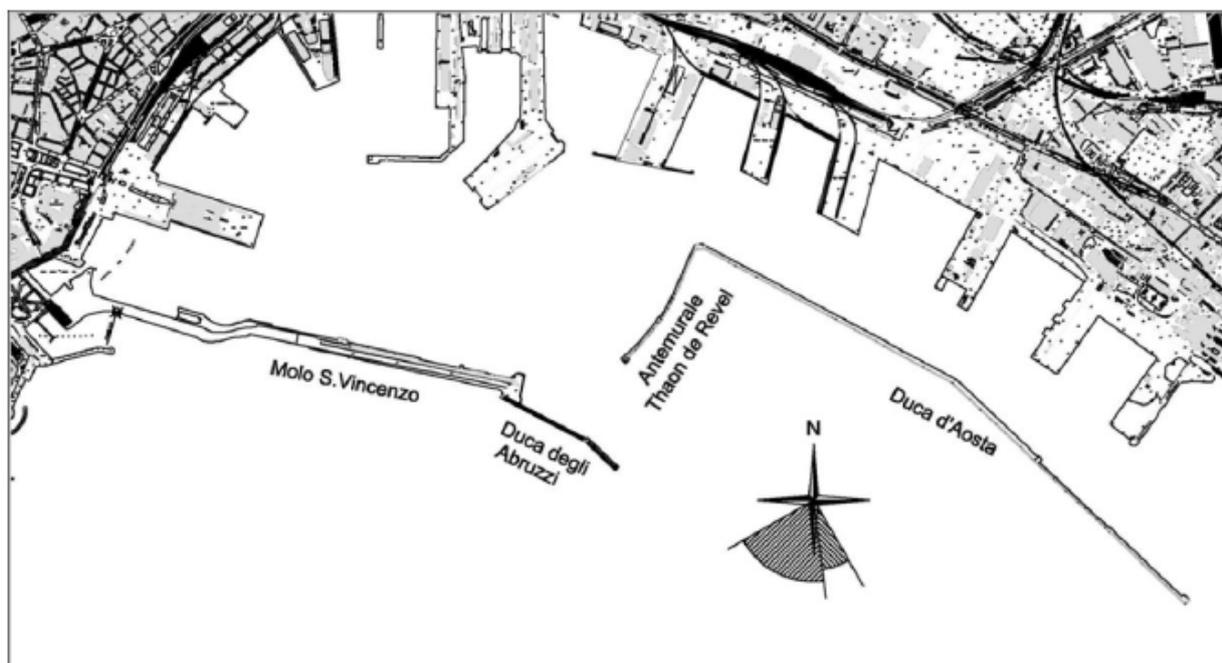
Figura 2-2 Opere di difesa del porto di Napoli

Lo specchio acqueo interno al porto di Napoli è protetto dall'azione del moto ondoso da un sistema di opere di difesa (cfr. Figura 2-2), che da ponente verso levante si articola nelle seguenti strutture:

- Molo S. Vincenzo, radicato all'estremità di ponente dell'impianto portuale, in prossimità della darsena Acton;
- Diga Duca degli Abruzzi, disposta in prosecuzione del già menzionato Molo S. Vincenzo;

- *Antemurale Thaon de Revel*, diga curvilinea distaccata dalla linea di costa e ubicata a NE della imboccatura principale del porto;
- *Diga Foranea Emanuele Filiberto Duca d'Aosta* (nel seguito Duca d'Aosta): parallela alla linea di costa, radicata all'estremità di NE dell'Antemurale Thaon de Revel, che si estende per circa 2000 metri dall'imboccatura principale del porto fino all'imboccatura di ponente, con orientamento in direzione Nord-Ovest.

Il molo S. Vincenzo, la diga Duca degli Abruzzi e la diga Duca d'Aosta proteggono il bacino portuale dai marosi della traversia principale, mentre l'antemurale Thaon de Revel difende il porto da quelli della traversia secondaria, che per la parte che riesce a penetrare nel bacino portuale vengono dissipati nell'avamporto.

Relativamente alla tipologia costruttiva, il Molo S. Vincenzo e il primo tratto della Diga Duca degli Abruzzi sono del tipo a gettata di massi (o a scogliera); il secondo tratto della Diga Duca degli Abruzzi, l'Antemurale Tahon de Revel e la Duca d'Aosta sono del tipo a parete verticale. Per garantire la protezione del sistema degli ormeggi e del futuro assetto della banchina da destinare al traffico contenitori del nuovo Terminal di levante è stato previsto un sistema di opere di prolungamento e ro della Diga Duca d'Aosta, anch'essa danneggiata dalle mareggiate del 2020. In particolare, i due previsti prolungamenti sono già stati autorizzati con le Determinazioni direttoriali n. 11 dell'11/01/2021 e n. 319 del 08/11/2022.

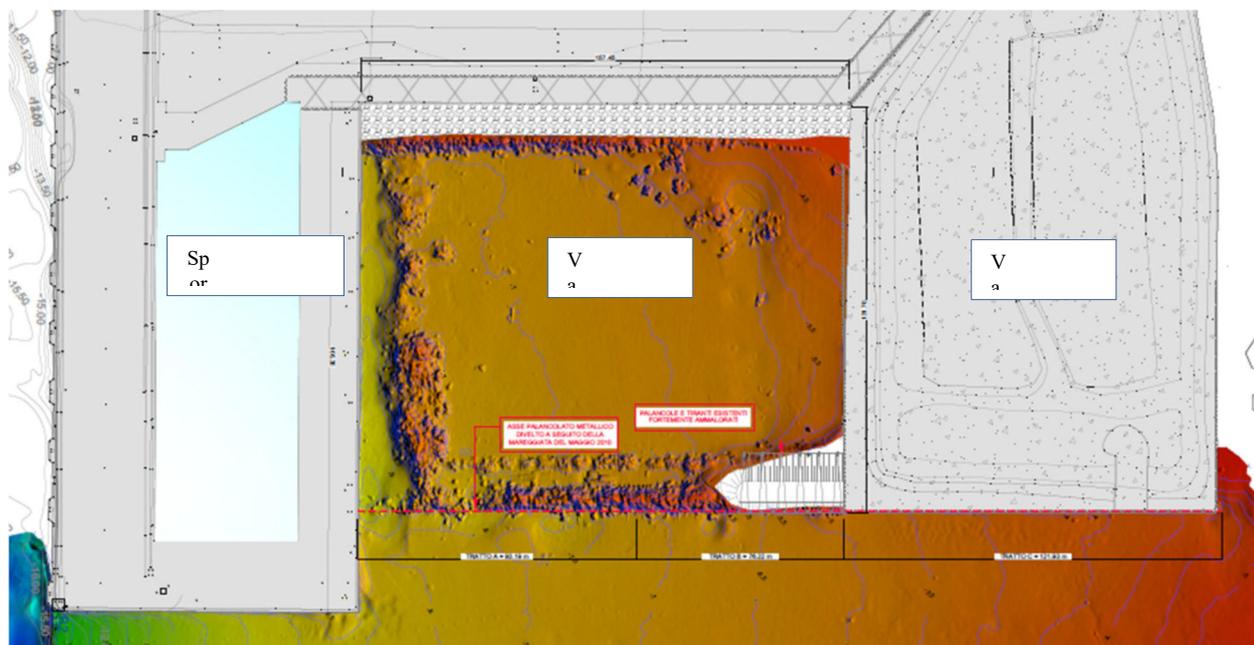
Come rappresentato graficamente nelle planimetrie di rilievo, allo stato attuale la struttura di perimetrazione della vasca risulta quasi totalmente divelta con la presenza di palancole e profili metallici in parte adagiati sul fondo ed in parte infissi in prossimità del precedente profilo di

infissione. Il fondale è inoltre caratterizzato dalla presenza di massi e scogli di media dimensione, in parte insabbiati nel corso degli anni, che potrebbero pregiudicare le attività di vibroinfissione dei nuovi elementi metallici.

Figura 3-1: Planimetria di rilievo area di intervento

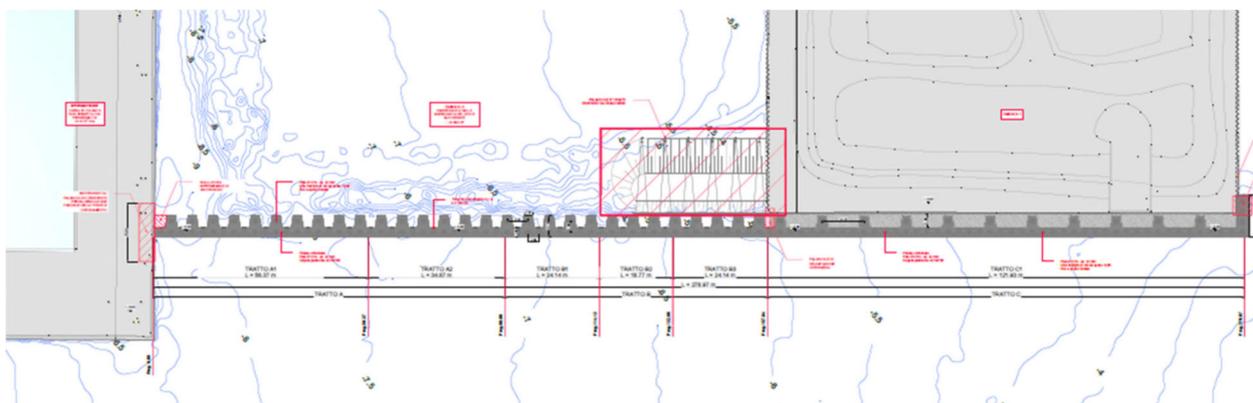
Il progetto ha quindi lo scopo di ripristinare, in posizione leggermente avanzata rispetto al precedente allineamento, una parete combinata a bassa permeabilità costituita dall'alternanza di pali tubolari in acciaio e palancole vibroinfissi nel fondale sabbioso fino ad intercettare il substrato tufaceo compatto nel quale si innestano pali e palancole.

Da progetto è prevista una modesta traslazione verso est del profilo esterno della cassa di colmata, pari a circa 6.0 m, al fine di assicurare la corretta esecuzione delle operazioni di vibroinfissione, scongiurando a monte l'insorgere di problematiche in corso d'opera connesse al rinvenimento di elementi ostativi alla realizzazione del nuovo palancolato.

Figura 3-2: Planimetria di progetto

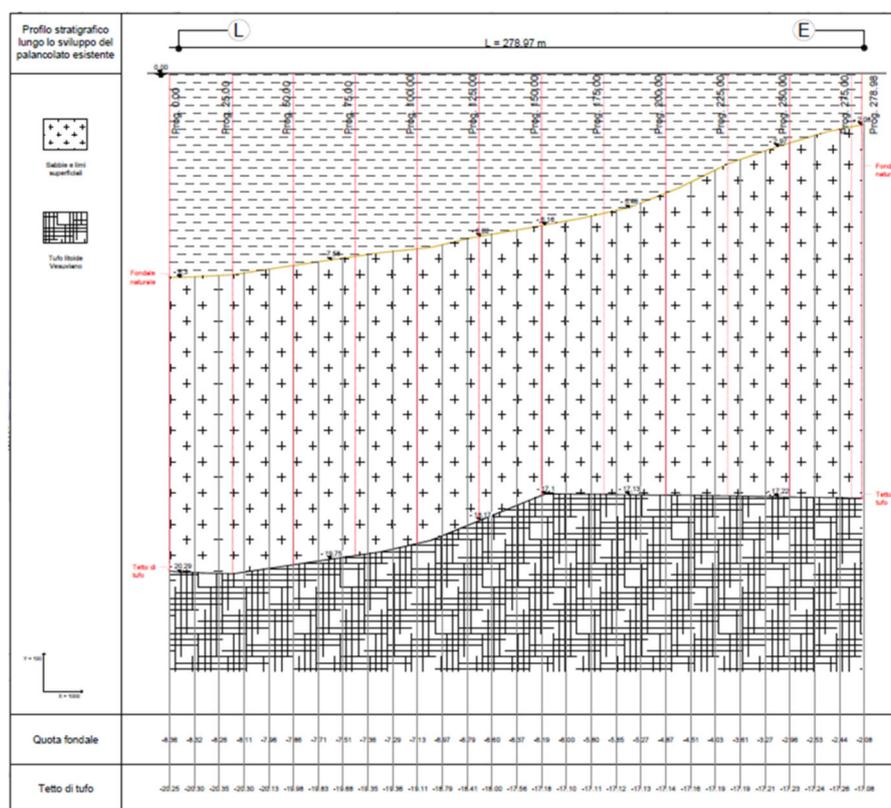
La parete combinata di progetto prevede lunghezze variabili dei tubi e delle palancole in ragione della effettiva quota sommitale del banco di tufo, il cui profilo è riportato nella figura seguente.

Figura 3-3: Profilo stratigrafico lungo lo sviluppo del palancolato esistente

Tale profilo è stato definito sulla base degli elaborati del progetto originario e si riferiscono a sondaggi geognostici realizzati lungo l'asse del palancolato esistente, arretrato di circa 6.00 m rispetto l'asse di progetto. Il presente progetto pertanto prevede, precedentemente alle attività di infissione di pali e palancole, l'esecuzione lungo l'asse della paratia di sondaggi mediante infissione di palancola per tutto lo sviluppo longitudinale (circa 290 m) ad interasse di 5.00 m (n.58 prove di infissione compressive), al fine di verificare l'effettivo andamento del tetto di tufo lungo l'asse della paratia e garantire una profondità di infissione della parete combinata che garantisca i requisiti di impermeabilità richiesti da progetto.

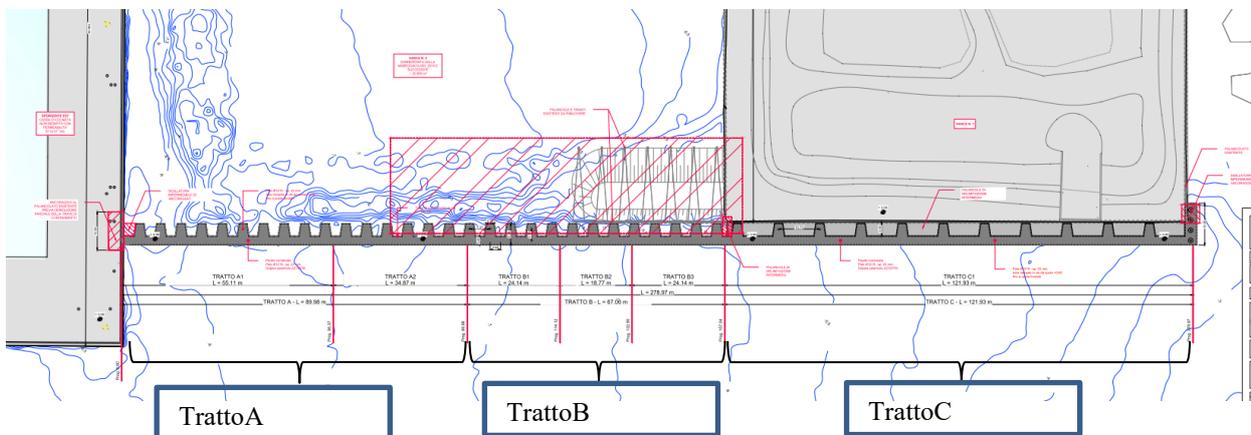
Sulla base delle profondità di infissione della parete combinata (variabile da un minimo di 120 cm per garantire un adeguato valore di impermeabilità ad un massimo di 200 cm per motivi tecnologici legati alla vibroinfissione degli elementi metallici) l'intervento di progetto è stato suddiviso in n.3 tratti (cfr. figura seguente).

Figura 3-4: Planimetria generale di progetto (stralcio elaborato MI061P-PDDS4021)

- il Tratto A, che si sviluppa da progressiva +0.00 (in corrispondenza dell'intersezione con lo sporgente est della Darsena di Levante) a progressiva + 89.98, è caratterizzato da una quota di infissione della parete combinata variabile da -22.00 (tratto A1, da prog. +0.00 a prog. +56.37 m) a -21.50 m s.l.m.m. (tratto A2, da prog. +56.37 m a prog. +89.98 m); in questo tratto la quota del tetto del substrato tufaceo varia da -20.30 a -19.50 m s.l.m.m.; il fondale di progetto è pari a -8.50 m s.l.m.m. (fondale di calcolo -9.00 m s.l.m.m.) in corrispondenza del tratto A1 (più prossimo allo sporgente est), pari a -8.00 m s.l.m.m (fondale di calcolo -8.50 m s.l.m.m.) in corrispondenza del tratto A2;

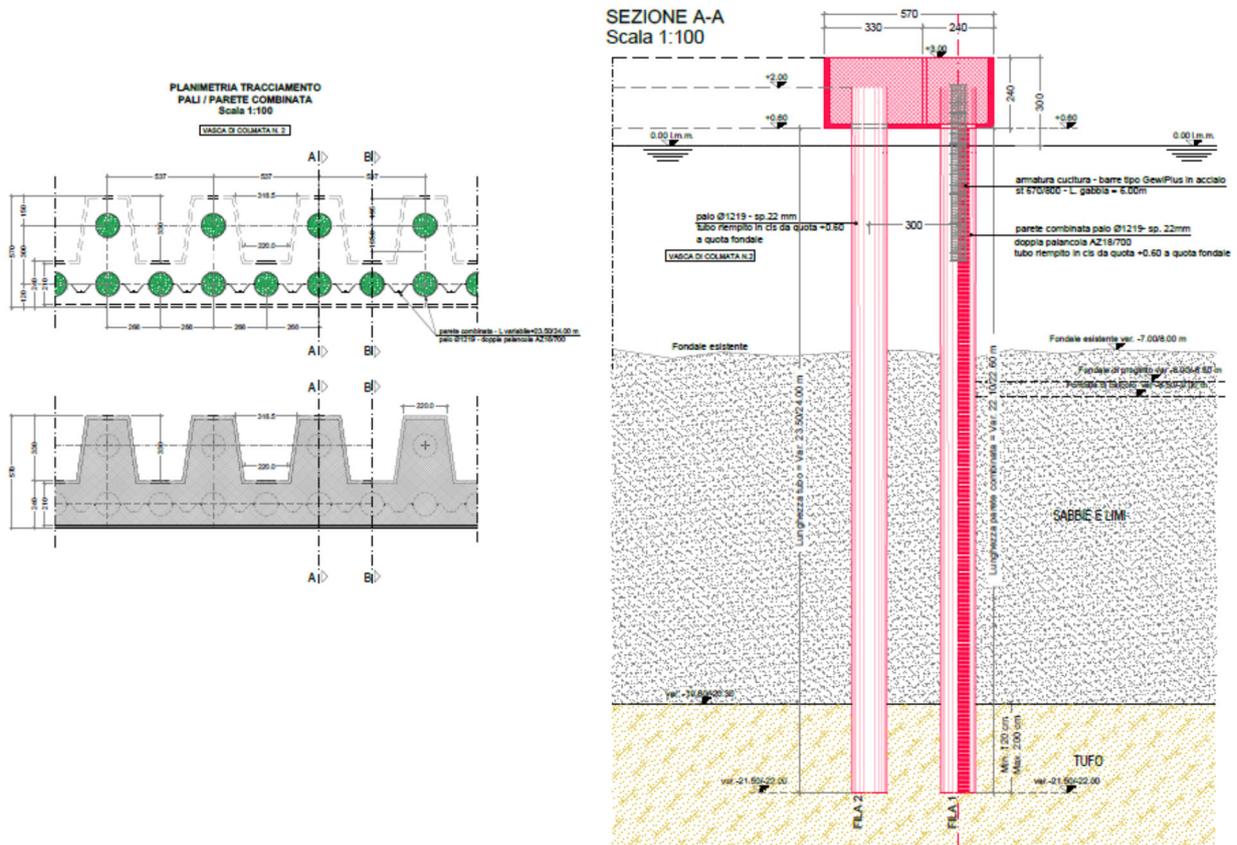
Figura 3-5: Sezione tipologica di progetto tratto A (stralcio elaborato MI061P-PDDS4022 - Progetto cassa di colmata – Sezioni)

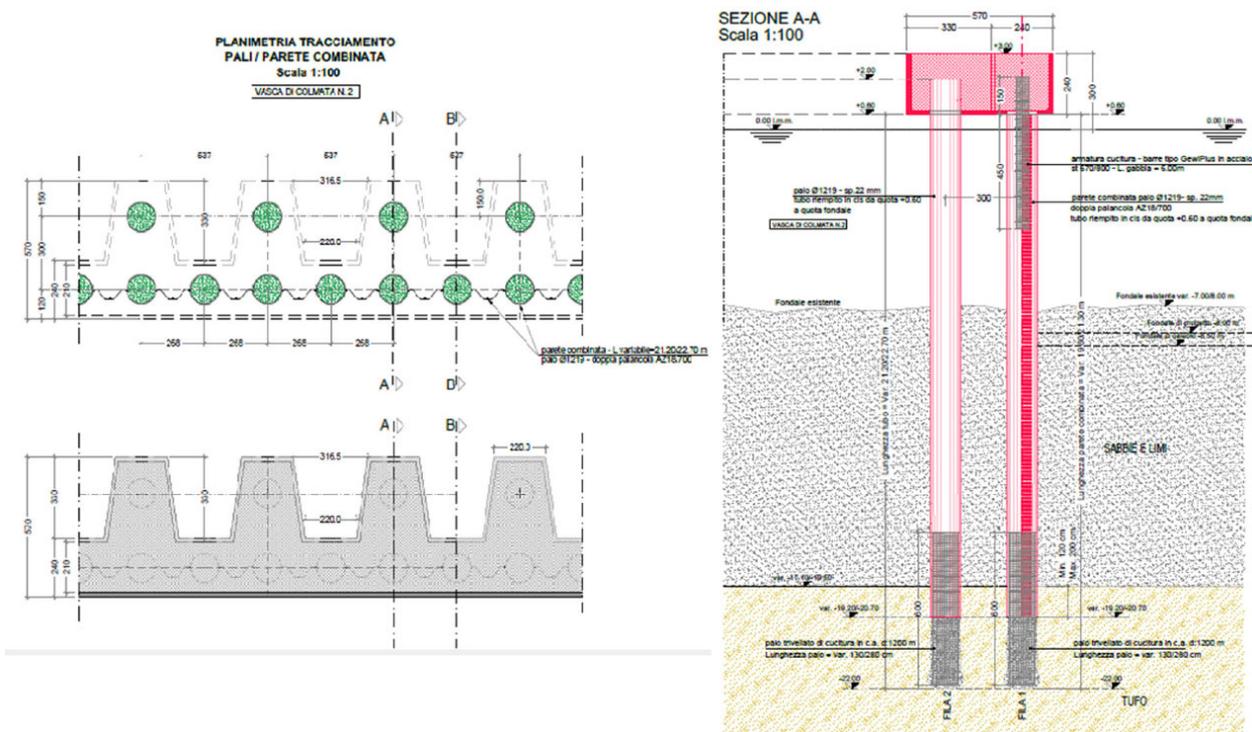
- il Tratto B si sviluppa da prog. 89.98 m a prog. 157.04 m, è caratterizzato da una quota di infissione della parete combinata variabile da -20.70 s.l.m.m. a -19.20 s.l.m.m., in funzione della quota del tetto del substrato tufaceo che nel tratto di riferimento va da -17.10 a -19.50 m da l.m.m.; in questo tratto i pali della parete combinata e di irrigidimento a tergo saranno trivellati con asportazione di sedimenti da quota fondale (var. -7.00/-8.00 m s.l.m.m.) fino alla profondità di -22.00 m s.l.m.m., e riempiti in calcestruzzo per tutta l'altezza del tubolare, essendo la massima profondità di infissione della parete combinata metallica non compatibile con la stabilità geotecnica dell'opera in fase di esercizio; il tratto terminale del palo trivellato in c.a. sarà armato con gabbia di armatura e staffe spirali in acciaio B 450 C; il fondale di progetto è pari a -8.00 m s.l.m.m. (fondale di calcolo -8.50 m s.l.m.m.). Il materiale proveniente dalle attività di trivellazione (sabbie e tufo) verrà stoccato in apposite piazzole in c.a. di spessore pari a 15 cm di dimensioni in pianta 20x30 m, separata mediante processo di vagliatura e sottoposta a caratterizzazione come sottoprodotto per il successivo riutilizzo nelle attività di riempimento

Figura 3-6: Sezione tipologica di progetto tratto B (stralcio elaborato MI061P-PDDS4022 - Progetto cassa di colmata – Sezioni)

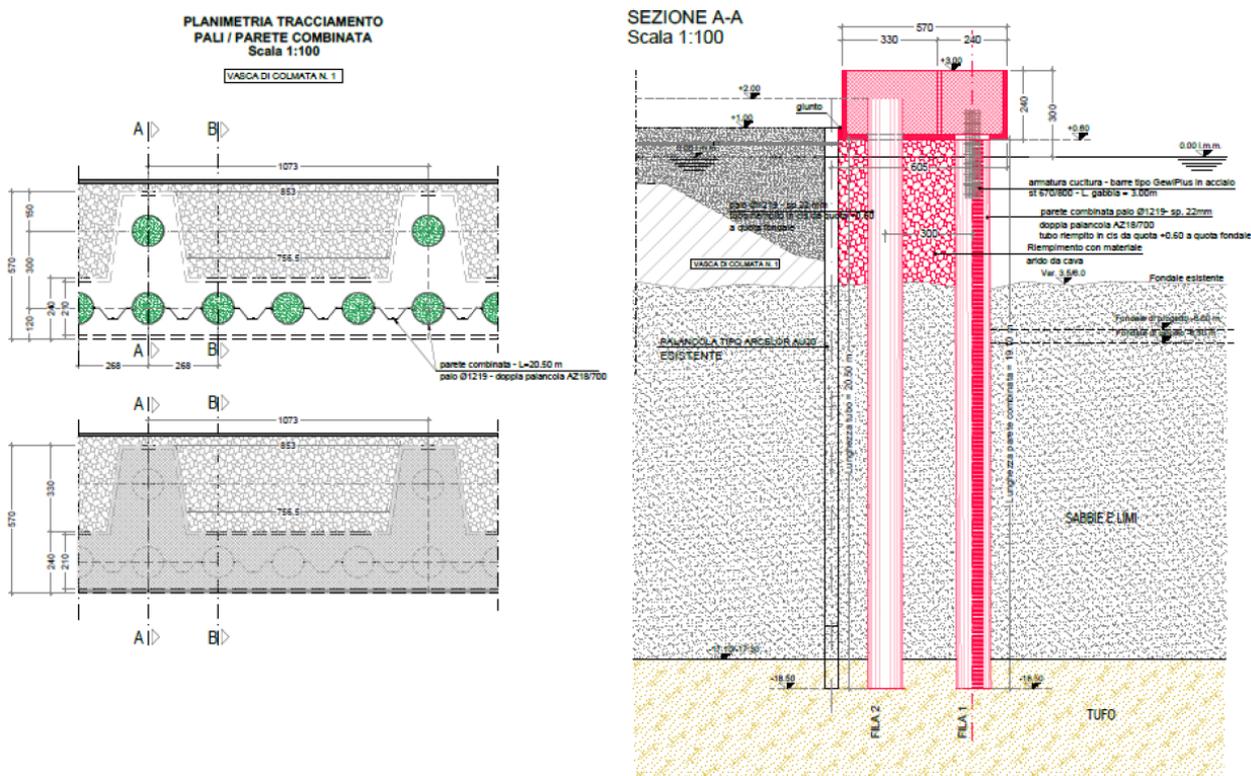
- il tratto C si sviluppa da prog. +157.04 m a prog. +278.97 m, corrispondente al tratto realizzato in avanzamento alla vasca 1, è caratterizzato da una quota di infissione della parete combinata variabile da -18.50 (quota del tetto del substrato tufaceo -17.10/-17.30 m da l.m.m.); l'intercapedine tra il palancoato esistente della vasca 1 e la nuova perimetrazione di progetto sarà riempito mediante l'apporto di materiale arido di cava selezionato, prevedendo anche il riutilizzo del materiale tufaceo e delle sabbie del fondale derivanti dalle attività di trivellazione dei pali nel tratto B; il fondale di progetto è pari a -6.00 m s.l.m.m. (fondale di calcolo -6.50 m s.l.m.m.); in ragione della ridotta profondità del fondale e del riempimento con materiale arido a tergo, nel tratto C i pali di irrigidimento (Fila 2) saranno realizzati ad interasse doppio ($i = 10.73$ m) rispetto a quanto previsto nei tratti A e B;

Figura 3-7: Sezione tipologica di progetto tratto C (stralcio elaborato MI061P-PDDS4022 - Progetto cassa di colmata – Sezioni)

I tubi e le palancole sono mutuamente connessi con gargami rinforzati e riempiti, prima della posa, con prodotti espansivi che ne garantiscono la bassa permeabilità. Tale schema strutturale, per far fronte all'esposizione ai marosi, propone un sistema a maggiore rigidità strutturale lungo tutto il fronte banchina che consente basse deformazioni e ridotte sollecitazioni sui gargami stessi e, al contempo, propone una riduzione delle giunzioni (gargami) rispetto alla parete prevista nelle precedenti soluzioni progettuali.

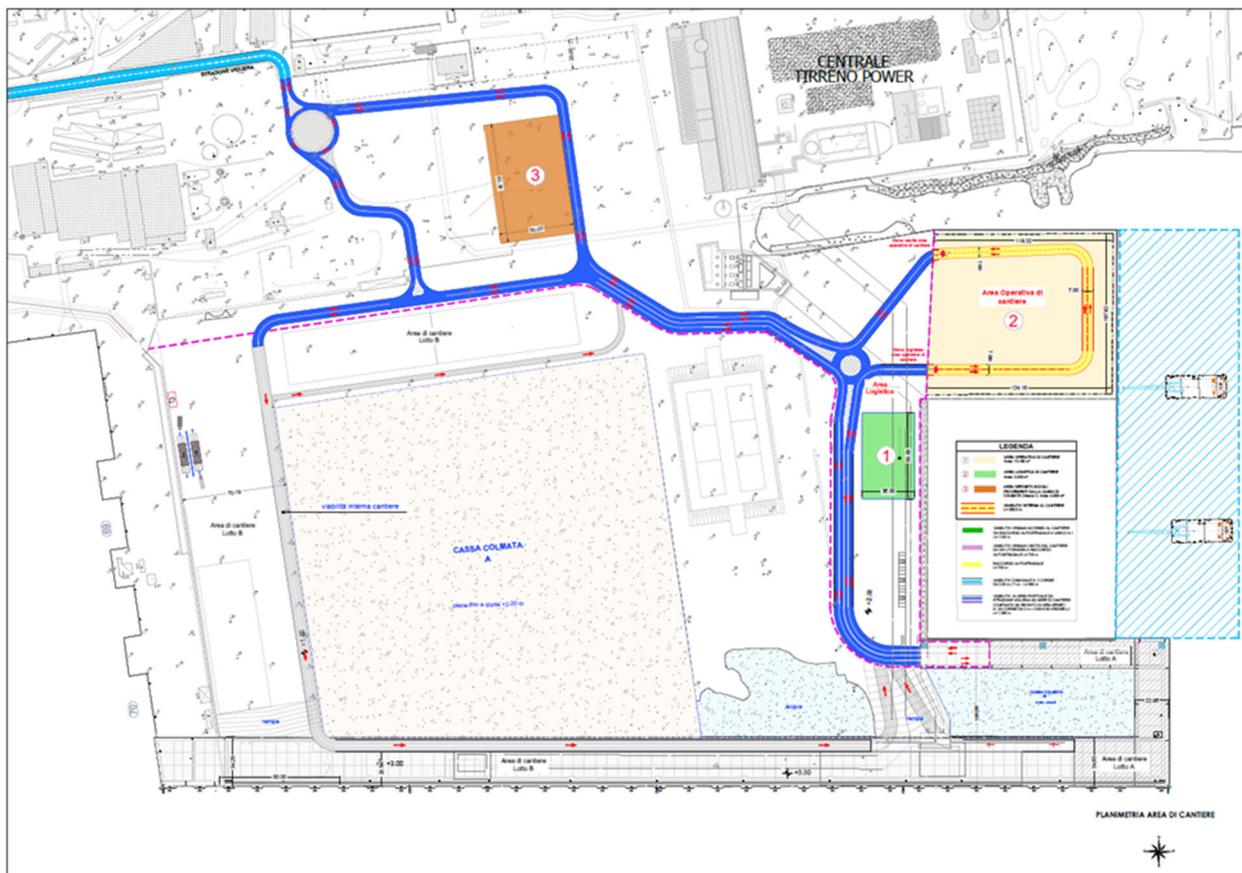
Si riporta di seguito uno stralcio planimetrico con l'ubicazione delle aree di cantiere: oltre all'area logistica (1) ed all'area operativa (2) di cantiere, è prevista un'area (3), per il deposito temporaneo degli scogli attualmente di protezione dei rilevati della cassa n.1. Tale area, di superficie pari a 4000 m², non interferisce con gli altri cantieri e risulta posizionata a ridosso della viabilità di cantiere da realizzare a servizio degli interventi della zona orientale.

Figura 3-8: Planimetria delle aree di cantiere, della logistica e della viabilità di cantiere (elaborato MI061P-PDDS4030)

A queste aree si aggiunge una terza area (n°3) di circa 4000 m² che servirà come deposito temporaneo del pietrame 50-500 kg che verrà rimosso dalla vasca n°1.
