COMUNE DI CORTONA

NUOVE ACQUE S.p.A.

INTERVENTI PER L'INCREMENTO DELLA SICUREZZA DELLA DIGA DI CERVENTOSA

Elaborato	PROGETTO DEFINITIVO		Scala
	R-01	RELAZIONE GENERALE

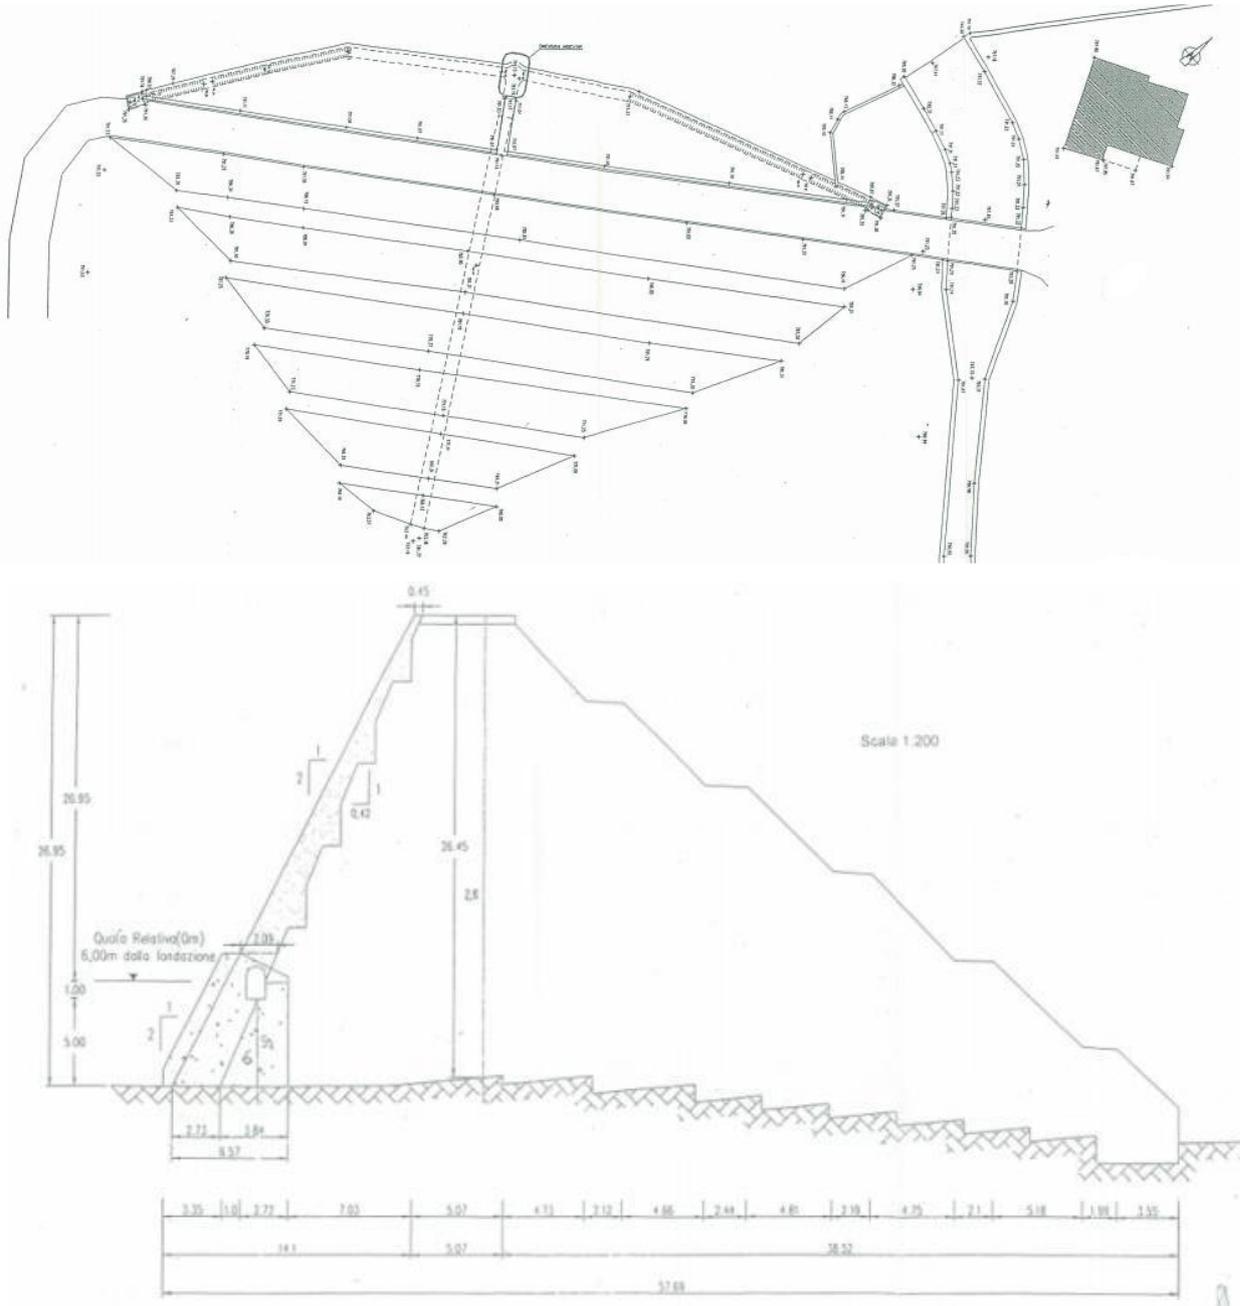
Figura 1-1: Pianta e sezione maestra della Diga di Cerventosa, tratte dal FCEM 2004

I dati significativi della diga e del serbatoio, desumibili dal FCEM (versione aggiornata al 2004), sono riportati nella tabella che segue la successiva Figura 1-1 nella quale sono

rappresentate le viste in pianta e in sezione della diga. Si evidenzia che le misure e le quote¹ indicate nei disegni del FCEM non sono aggiornate ai rilievi più recenti; inoltre, il FCEM non è stato aggiornato a seguito dei lavori effettuati sullo scarico di superficie e sulla torre di presa.

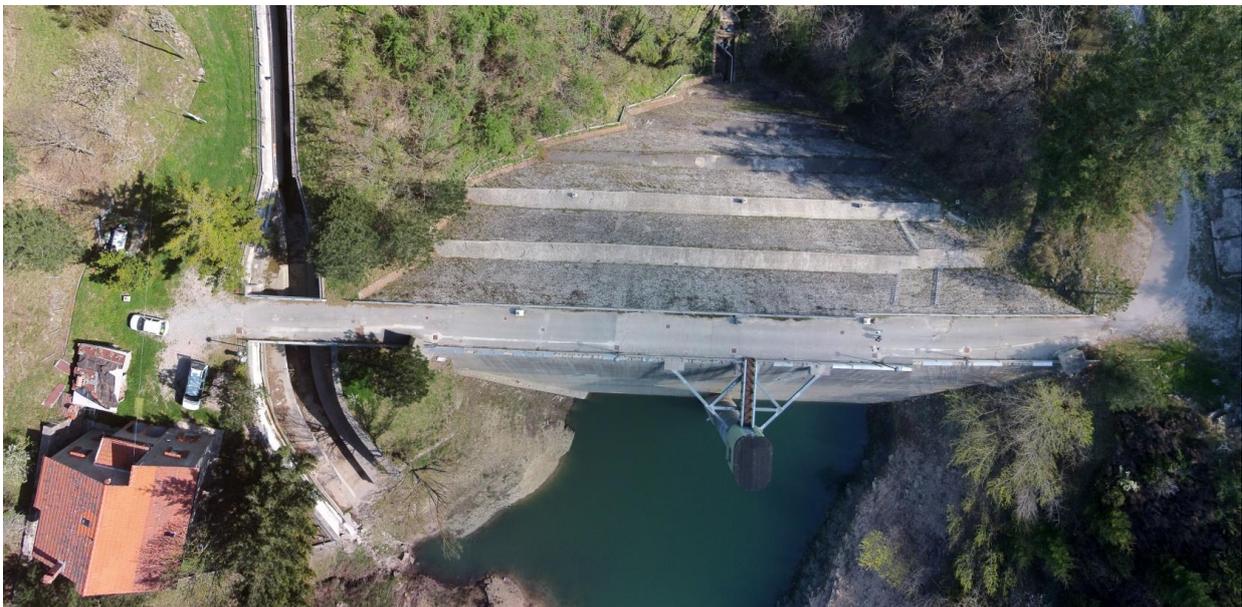
Figura 3-1 – Vista aerea dello sbarramento (2015)

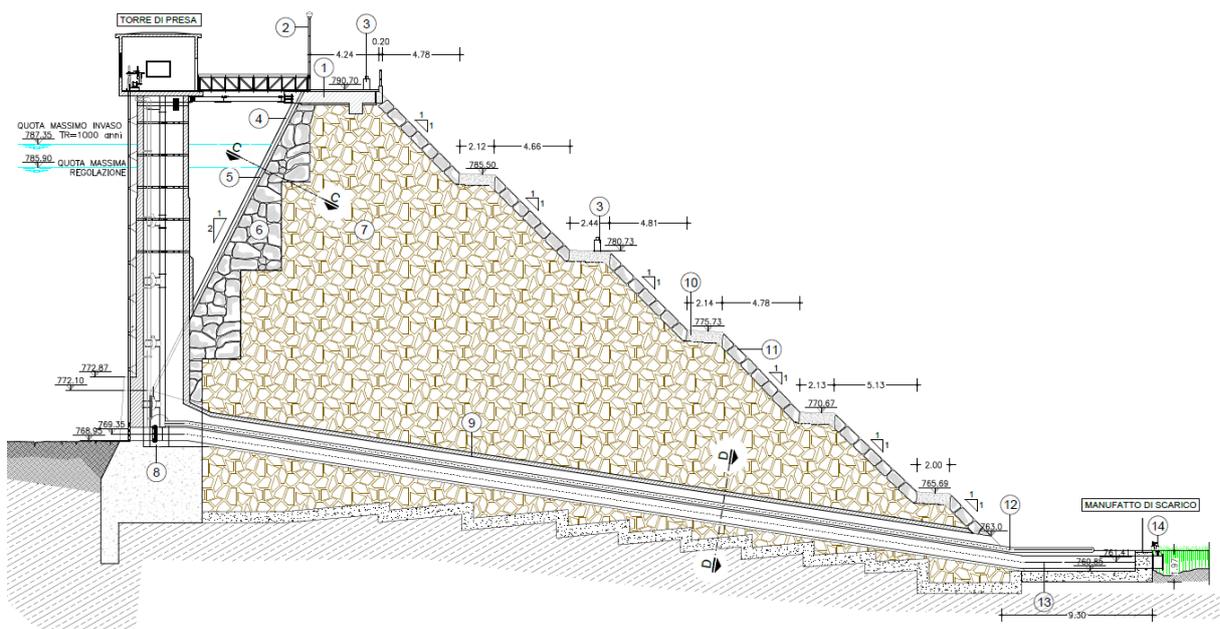
Figura 3-2 – Sezione trasversale della diga in asse al cunicolo dello scarico di fondo e della condotta di derivazione.

Come già accennato e come si può desumere dalla sua sezione maestra (vedi Figura 3-2/Figura 3-1), la diga è costituita da un paramento di monte rivestito in lastre di calcestruzzo ad elevata pendenza ($H:V = 1:2$, pari a circa 63° sull'orizzontale), fino al coronamento orizzontale carrabile di larghezza costante pari a circa 5.0 m, posto a quota 790,70² m s.l.m., da un corpo omogeneo in pietrame sciolto in blocchi alla rinfusa (rockfill) che presenta un paramento di valle avente scarpa 1:1, ma interrotto da 5 berme orizzontali intermedie di larghezza pari a 2.1 – 2.2 m, aventi equidistanza verticale pressoché costante e pari a 6.0 m. Detta configurazione determina una pendenza media del paramento di valle (dal ciglio del coronamento al piede di valle) pari a 1:1,3 che corrisponde ad un angolo di 38° sull'orizzontale. Come già osservato tutto il paramento di valle è protetto da uno strato esterno di muratura in pietrame arenaceo o calcarenitico stilato con malta.

Il piano di fondazione della diga ha andamento suborizzontale dal piede di monte fino all'asse del coronamento; da detto asse fino al piede di valle il profilo del terreno è mediamente inclinato verso valle (circa 7°-8°) con superficie sagomata a gradoni in modesta contropendenza (verso monte vedi Figura 3-2). Alla base del rilevato, sul piano di posa gradonato, è presente una soletta in calcestruzzo spessa 1 m circa.

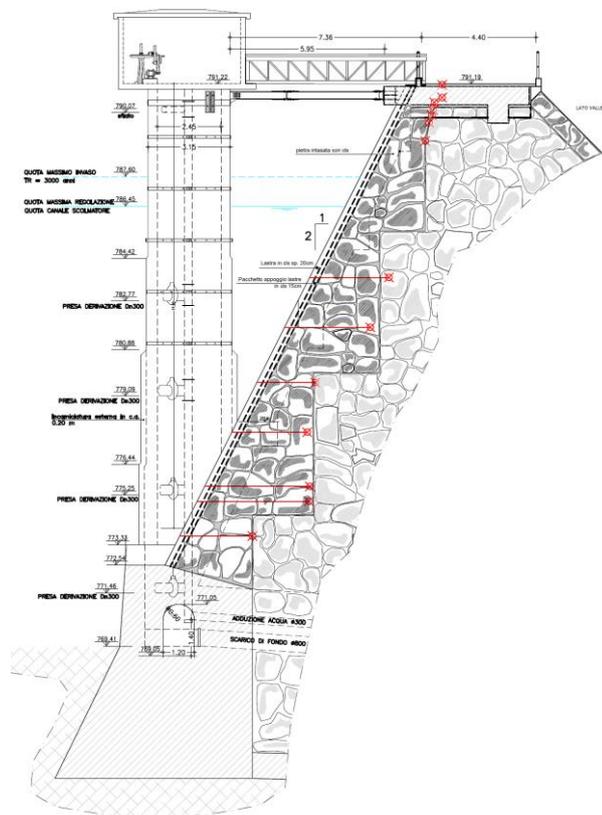
Figura 3-3: Assetto del paramento di monte ricostruito sulla base dei carotaggi e saggi distruttivi effettuati nel 2015.

Lo spessore di questa struttura muraria è variabile perché ha una pendenza costante e continua del paramento di monte, mentre su quello di valle mostra un andamento verticale a tratti che vengono a collocarsi sempre più verso l'asse della diga man mano che salgono di quota. Presumibilmente, per quanto emerso dalle indagini in situ effettuate mediante carotaggi, tale spessore risulta pari a circa 2 m in corrispondenza dell'ammorsamento nel corpo in c.a. del basamento, mentre si riduce fino a circa 50 cm alla base del coronamento. La ricostruzione dell'andamento dello spessore del rivestimento murario del paramento di monte, per quanto non del tutto certa, anche se comunque basata sugli esiti delle indagini esplorative effettuate durante la stesura del presente progetto (vedi paragrafo 4), è illustrata nella successiva Figura 3-3.

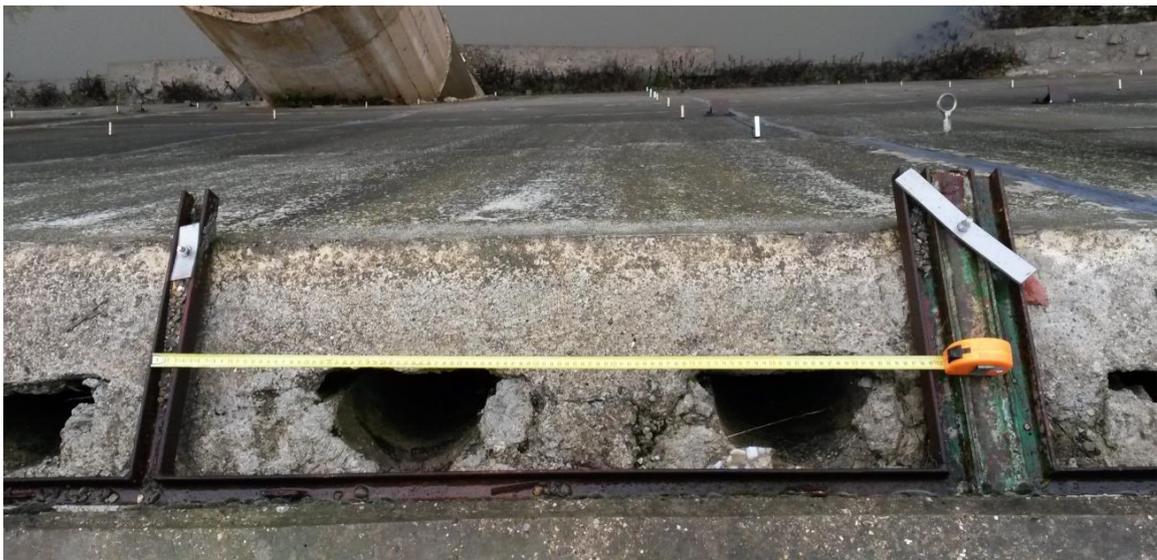
Figura 3-4 – Imbocco dei condotti di drenaggio

Come già osservato il sistema drenante dello sbarramento è costituito da una serie di semi-tubi verticali in cemento di diametro 0,20 m posti ad interasse costante pari a 0,50 m immediatamente al di sotto dello schermo impermeabile di monte. I tubi interessano l'intero paramento di monte e si estendono verticalmente dalla quota del coronamento fino al cunicolo di ispezione (vedi Figura 3-4). L'ingresso diretto delle acque meteoriche nei condotti è di norma impedito dalla presenza di carter metallici posizionati a monte della sede carrabile del coronamento. Su ciascun semi-tubo drenante, orientato verso monte, durante le fasi di costruzione, è stato posizionato un pannello in legno truciolare con funzione di cassero a perdere per l'appoggio delle lastre in c.a. costituenti lo schermo impermeabile. In molti casi questa modalità costruttiva ha dato luogo a frequenti parziali o totali ostruzioni del sistema di drenaggio, causate dalla progressiva caduta di porzioni di truciolato deteriorato dagli agenti atmosferici all'interno dei condotti, obbligando il gestore ad operazioni di spurgo delle canne drenanti.

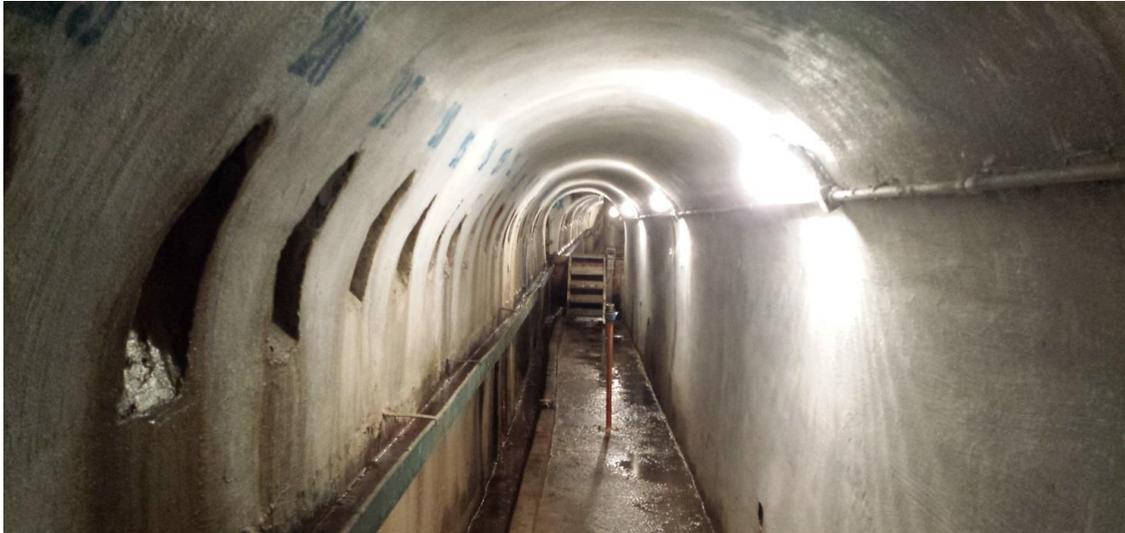
Figura 3-5 – Cunicolo di ispezione e sbocco dei condotti di drenaggio

I condotti di drenaggio sub verticali confluiscono poi all'interno del cunicolo di ispezione in una canaletta metallica di raccolta rappresentata in Figura 3-5.

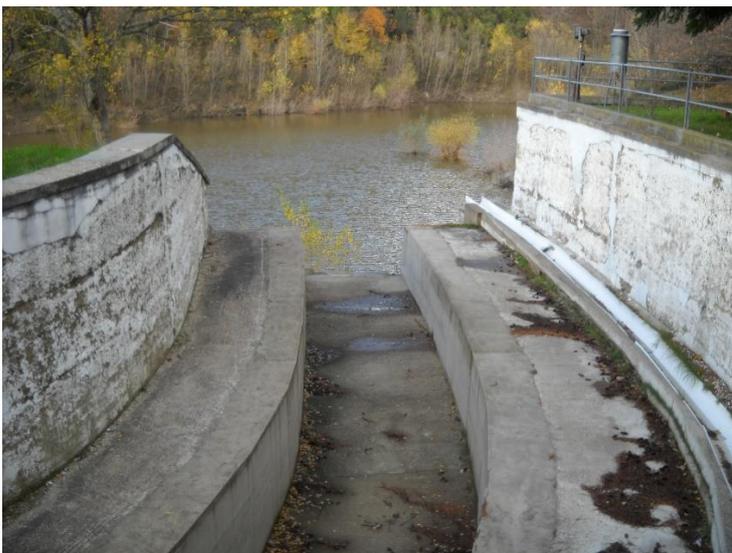
Figura 3-6: vista dell'imbocco del canale fugatore dello scarico di superficie a soglia libera.

Lo scarico di superficie è ricavato in sponda sinistra nella spalla della diga con soglia di sfioro a quota 785,90⁴ m s.l.m. Il canale fugatore dello scarico si sviluppa con sezione prevalentemente rettangolare. Esso è stato oggetto di lavori di ripristino e messa in sicurezza nel 2008, portando la quota di sfioro al valore attuale e provvedendo alla realizzazione di una gaveta centrale (vedi Figura 3-6), nonché alla tirantatura delle pareti verticali dello stesso mediante tiranti attivi.

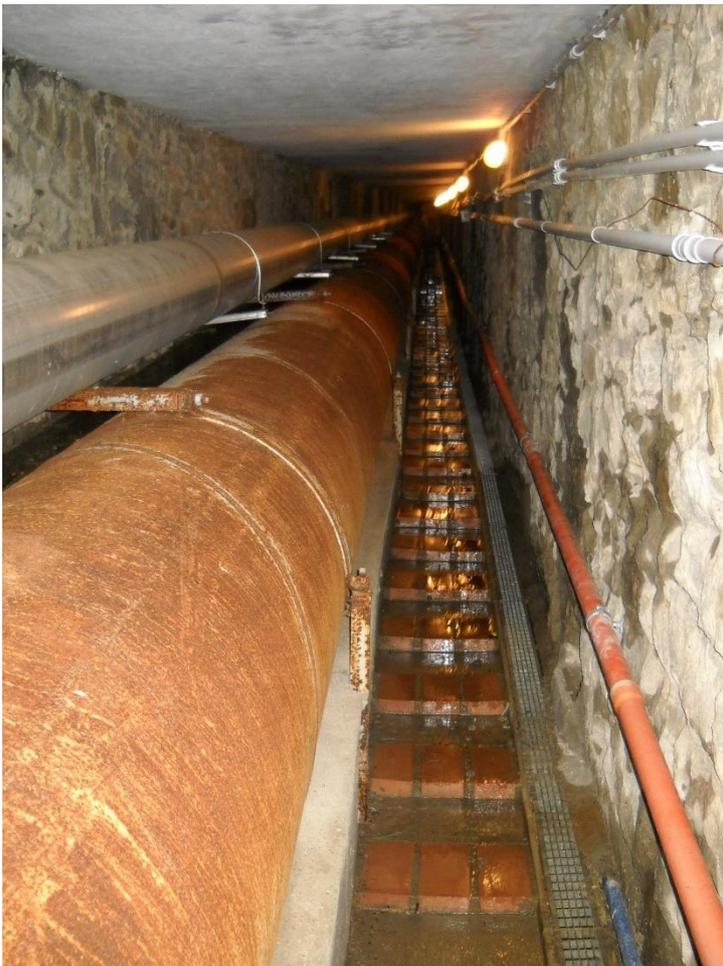
Figura 3-7: cunicolo d'ispezione dello scarico di fondo e della condotta di derivazione.

Lo scarico di fondo è invece posizionato in corrispondenza della mezzeria del piede del paramento di monte ed è costituito da una tubazione metallica saldata di diametro DN 800mm. La quota dello scorrimento della tubazione dello scarico di fondo in corrispondenza della presa è pari a 768.95 m s.l.m. Come descritto al paragrafo precedente la condotta dello scarico attraversa tutto lo spessore della diga all'interno di un cunicolo (vedi Figura 3-7) fino al piede del paramento di valle. Gli organi di manovra e intercettazione dello scarico di fondo sono costituiti da una paratoia piana a monte (azionata dalla torre di presa) e da una valvola a farfalla motorizzata a valle, posta in corrispondenza dello sbocco della condotta, con asse a quota 760.97 m.s.l.m.

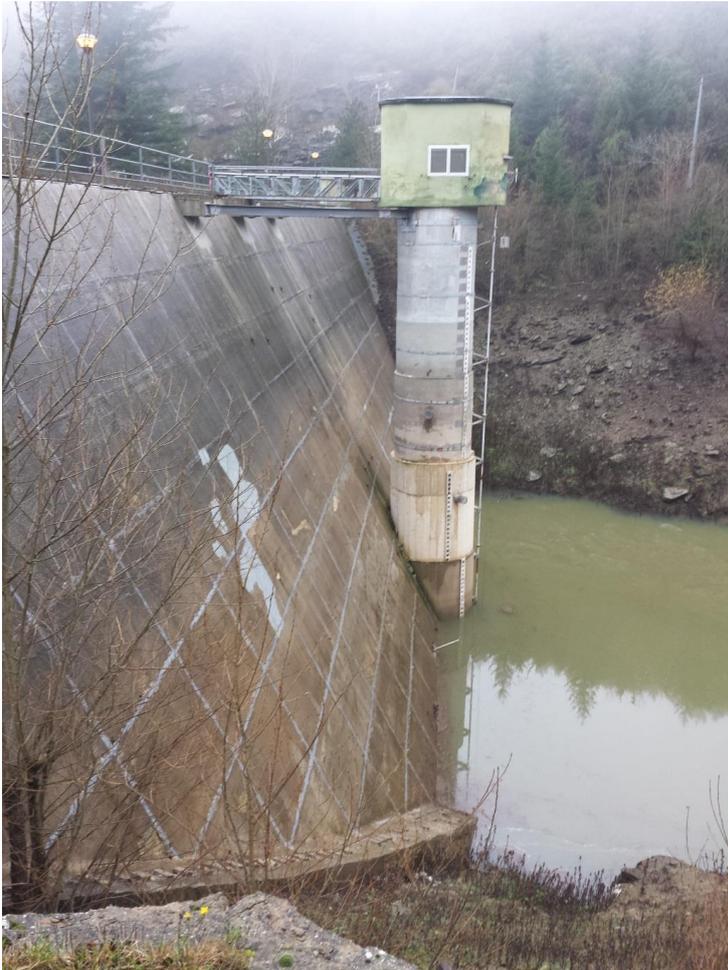
Figura 3-8 - Paramento di monte della diga

In corrispondenza della mezzera trasversale dello sbarramento, al piede del paramento di monte, è collocata la torre di presa (Figura 3-8), avente altezza complessiva (al lordo del locale di manovra posto in sommità) pari a 25.40 m e sezione circolare cava in calcestruzzo di diametro interno costante su tutta l'altezza pari a circa 2.50 m, ma di spessore decrescente verso l'alto. Il torrino risulta infatti articolato in quattro tronchi a spessore costante, pari a 65 cm nel fusto basale, a 58 cm in quello intermedio, 38 cm e

La torre di presa (Figura 3-8) poggia nel punto centrale più depresso del blocco di fondazione in calcestruzzo del paramento di monte, è di forma cilindrica cava con diametro interno costante di 2,55 m e spessore decrescente verso l'alto, essendo infatti il fusto articolato secondo tre tratti cilindrici, il primo dei quali, fino all'altezza di 7.08 m dalla base, presenta uno spessore di 65 cm, mentre il secondo fino all'altezza di 15.33 m

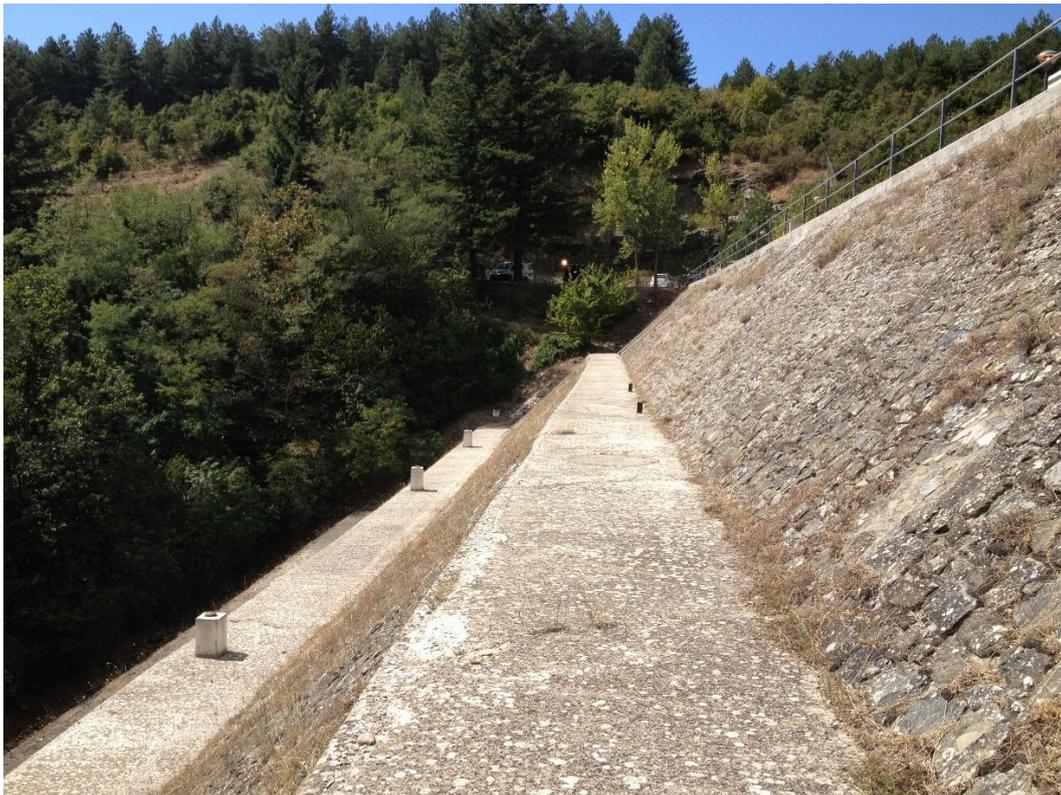
Figura 3-9: Vista dalla spalla sinistra del paramento di valle della diga.

Il paramento di valle (vedi Figura 3-9) è rivestito interamente con pietrame stilato e malta, formando un rivestimento murario di spessore pari a circa 70 cm. La scarpa media del paramento, pari a $H:V = 1:1.3 \cong 38^\circ$, deriva dalla presenza di 5 berme equidistanti di larghezza pari a 2 m circa, intervallate da tratti a pendenza costante 1:1 (45°). Il rivestimento del paramento di valle non assolve alcun ruolo strutturale e non partecipa direttamente alla stabilità della diga. Esso invece limita l'esposizione del *rockfill* sottostante all'azione dilavante dell'acqua piovana, contrastando i naturali effetti di alterazione o degrado.

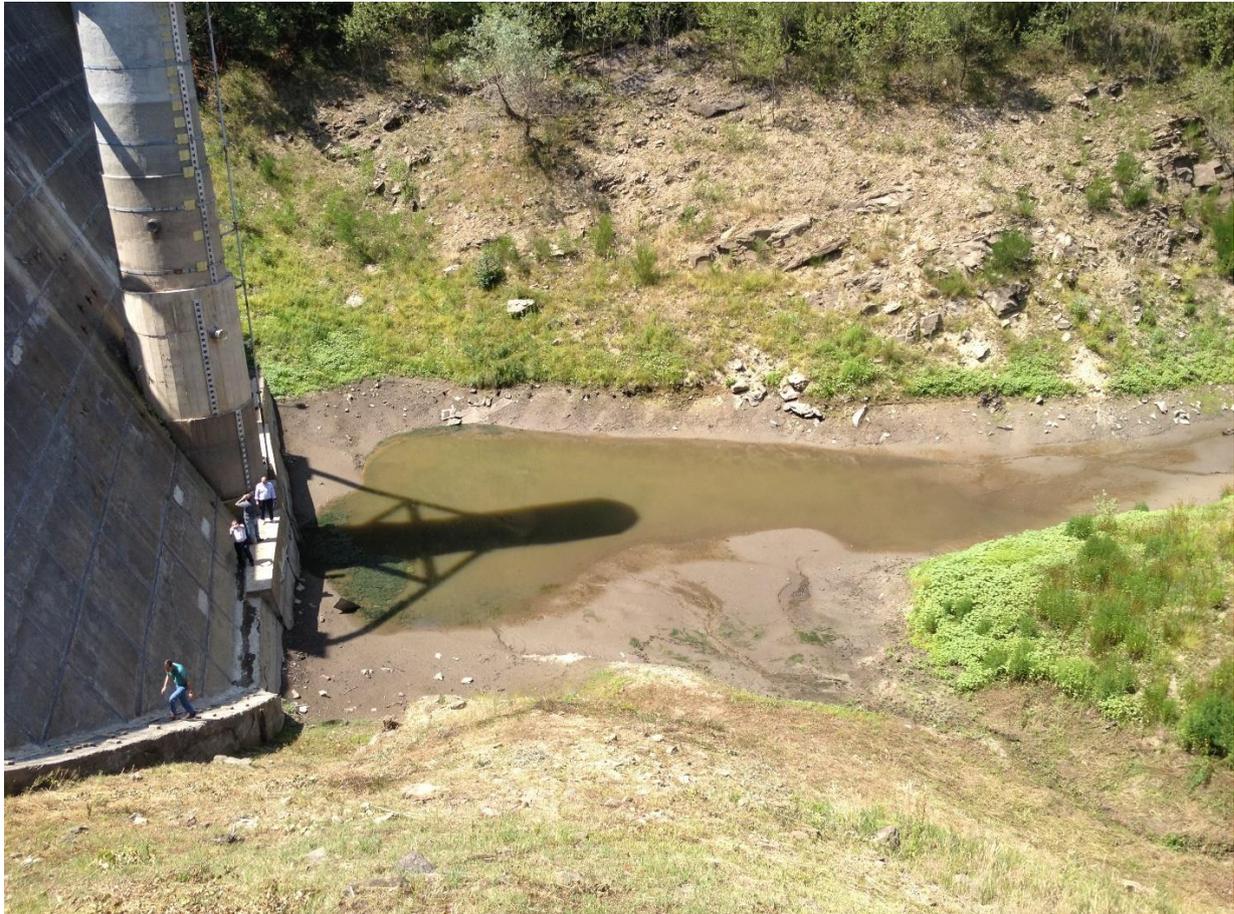
Figura 3-10: vista a serbatoio vuoto sulla parte emergente dal terreno (al piede del manto di tenuta del paramento di monte) del blocco di fondazione al cui interno si sviluppa il cunicolo d'ispezione dei drenaggi.

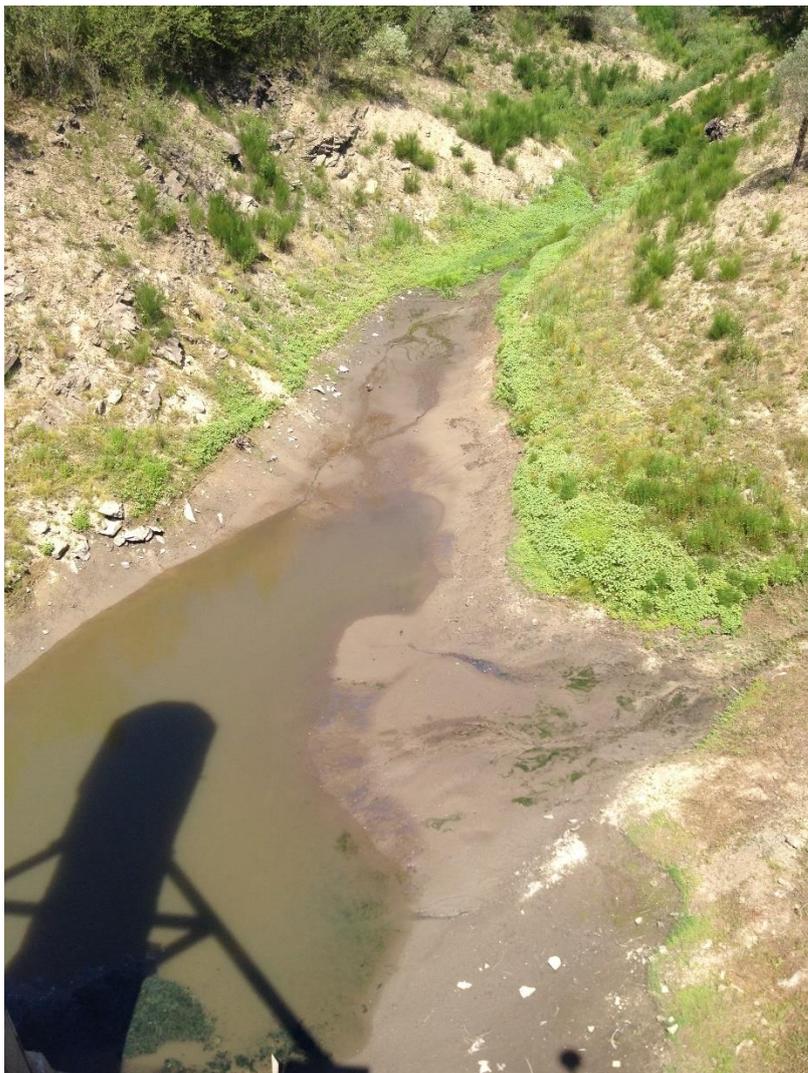
Figura 3-11: vista delle sponde del serbatoio artificiale a monte della diga.

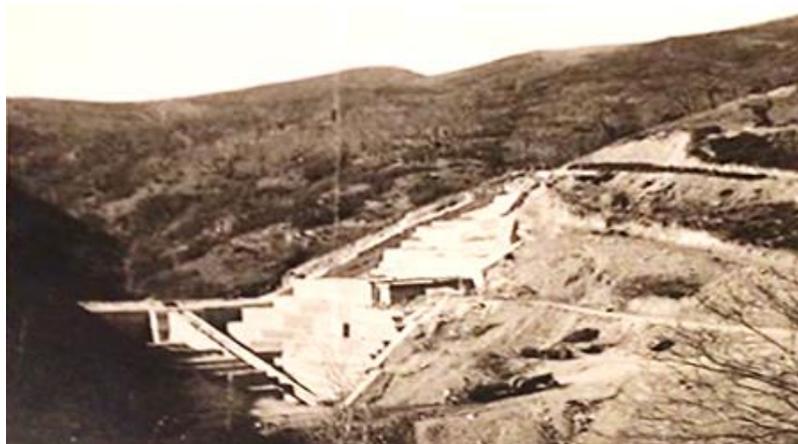
Figura 4-1: vista da valle del cantiere nella fase precedente alla formazione del corpo diga. Si notano le strutture fondali e la base del cunicolo dello scarico di fondo.

Il gestore Nuove Acque ha fornito agli scriventi alcune fotografie storiche della diga riprese durante le fasi costruttive iniziali antecedenti alla posa in opera del rockfill. Si notano i lavori di preparazione del fondo e delle sponde con formazione di gradonature di ammorsamento, la struttura in c.a. di fondazione del paramento di monte ed il cunicolo contenente lo scarico di fondo.

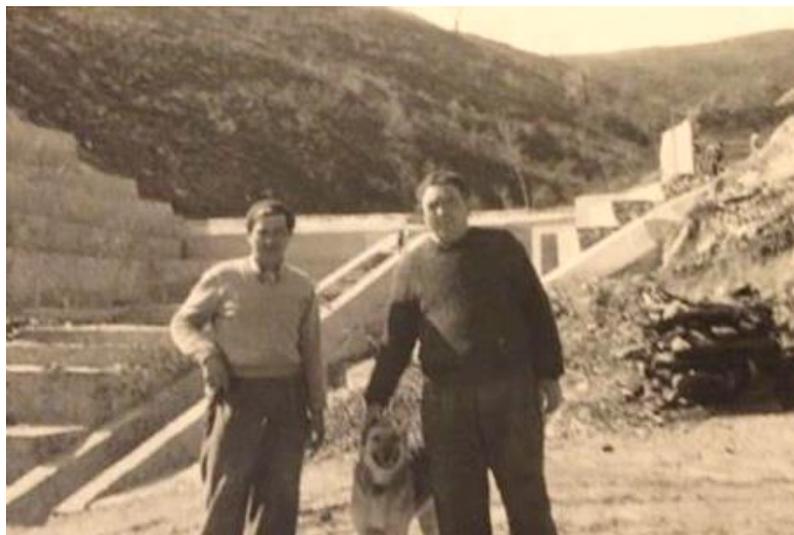
Figura 4-2: vista dagli scavi di sbancamento a valle in spalla sinistra.

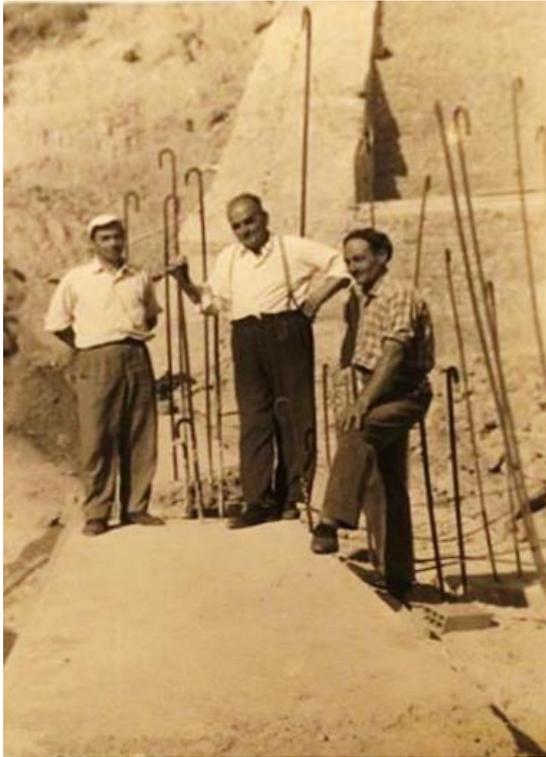
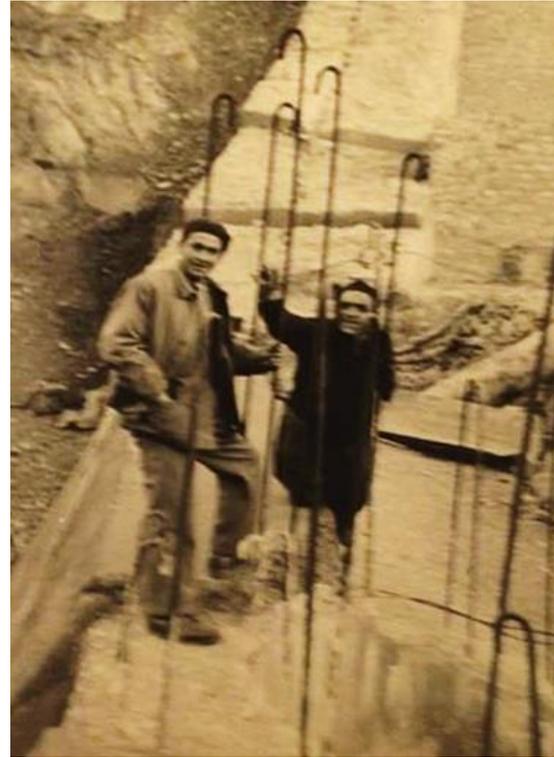
Figura 4-3: viste sull'unghia di fondazione di valle dalla sponda in sinistra idrografica

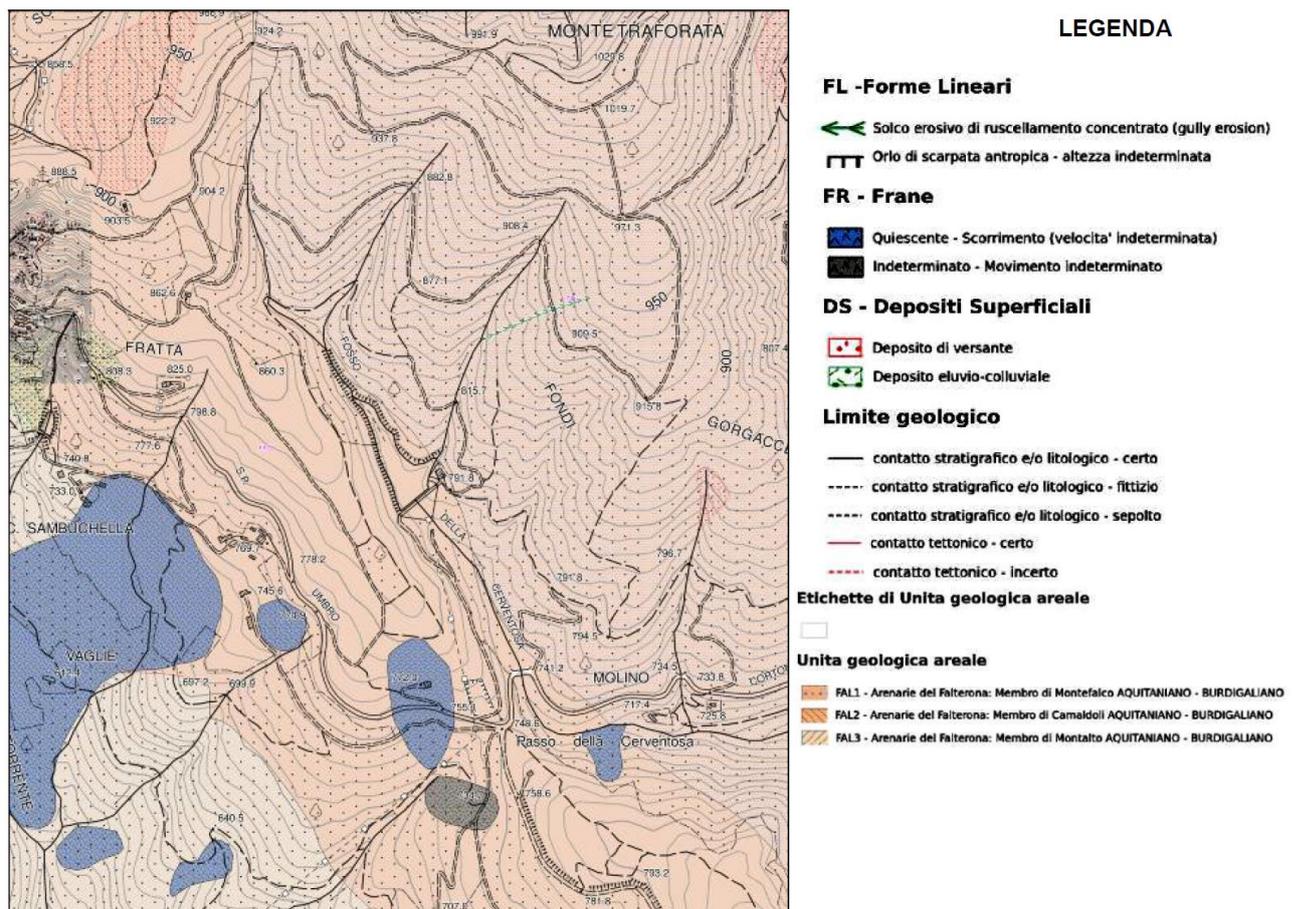
Figura 5-1: estratto dalla Carta Geologica-geomorfologica da DB Regione Toscana (fuori scala).

Detti tipi litologici (Fig.7), di età Oligo-Miocenica, affiorano secondo una prevalente direzione appenninica NO-SE ed appartengono alla formazione delle Arenarie del Monte Falterona - (FAL)" facenti parte dell'Unità di Monte Cervarola nel DOMINIO TOSCANO.

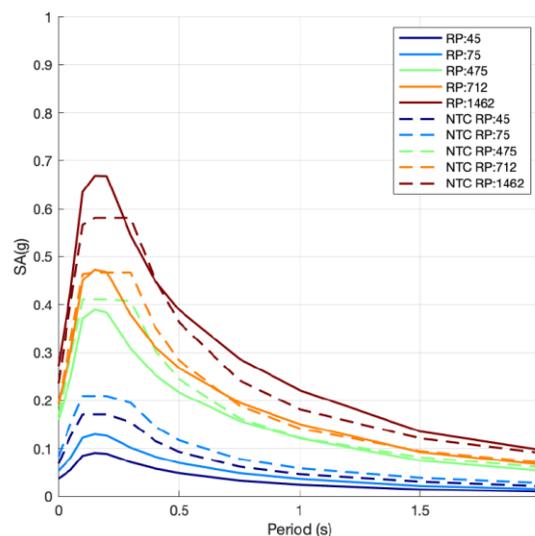
Figura 5-2: spettri a pericolosità uniforme calcolati per il sito d'indagine (linea solida) e seguendo le normative tecniche per le costruzioni (NTC18, linee tratteggiate). RP = periodo di ritorno in anni.

Come si può evincere dalla Figura 5-2 gli spettri relativi agli stati limite SLD (Tr 75) e SLO (Tr 45) sono risultati inferiori ai corrispondenti spettri definiti dalla normativa (NTC 2018), mentre invece vale l'opposto per gli spettri SLV (Tr 712) e SLC (Tr 1462). Pertanto solo questi ultimi sono stati effettivamente adottati in sostituzione di quelli standard come spettro obiettivo per la selezione di accelerogrammi reali spettro-compatibili e nelle analisi dinamiche in spettro di risposta.

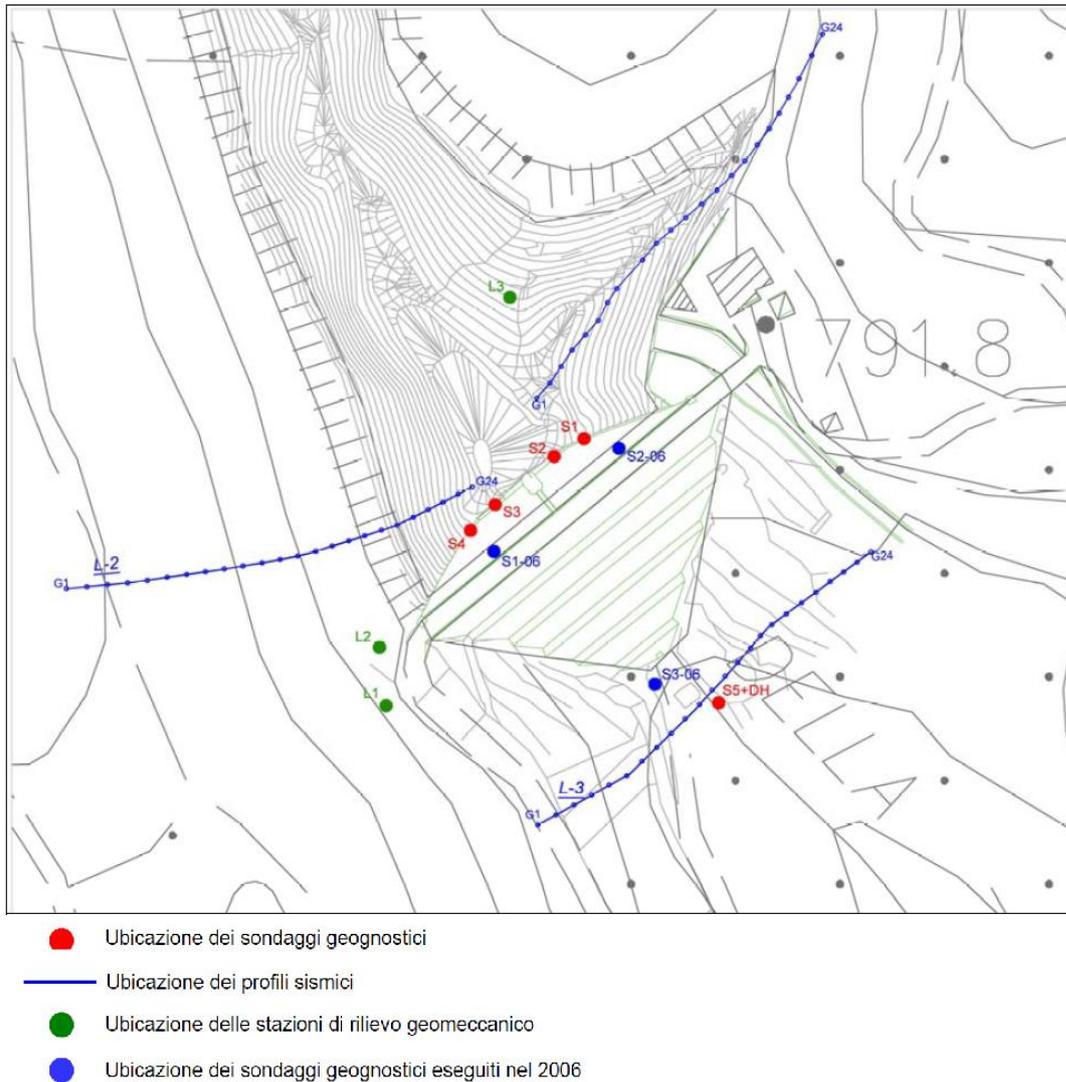
Figura 7-1 Indagini geognostiche a cura di Georisorse Italia - 2019-2020

Al fine di incrementare il grado di conoscenza relativo alla conformazione delle strutture del corpo diga, con riferimento in particolare al paramento di monte ed al cunicolo di ispezione nonché relativo alle caratteristiche geomeccaniche degli ammassi rocciosi presenti sulle spalle ed in fondazione tra il 2019 ed il 2021, la società Georisorse Italia, a supporto della Relazione Geologica inclusa nel presente progetto definitivo, ha condotto le indagini di seguito descritte, la cui collocazione planimetrica è riportata nella successiva Figura 7-1:

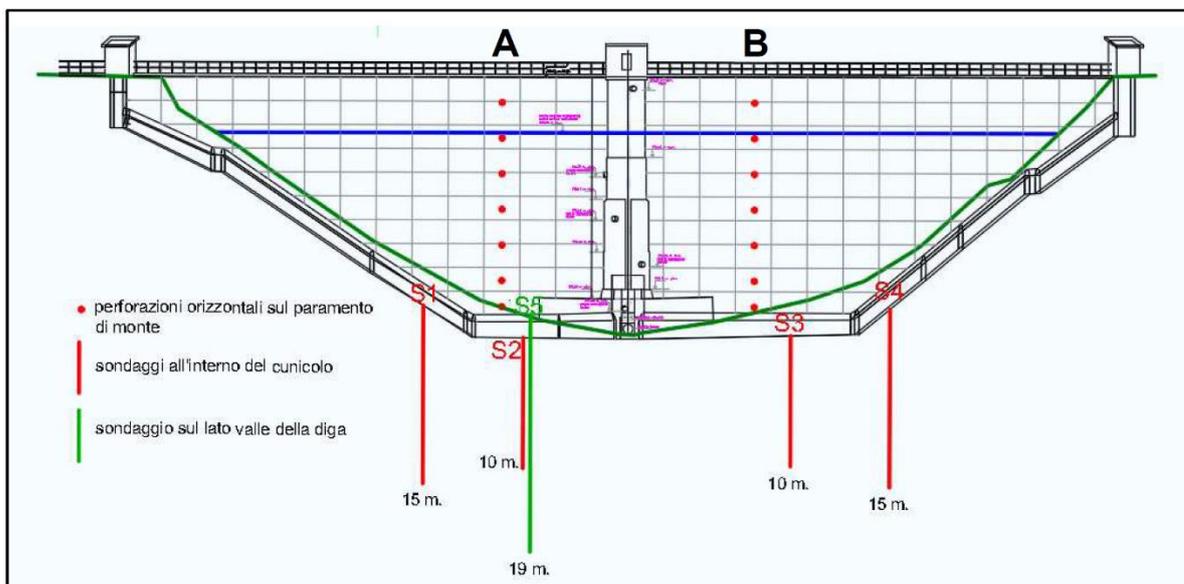
Figura 7-2 Ubicazione prospettica delle verticali di indagine dei carotaggi effettuati nel cunicolo ed al piede di valle della diga nonché delle perforazioni orizzontali sul paramento di monte.

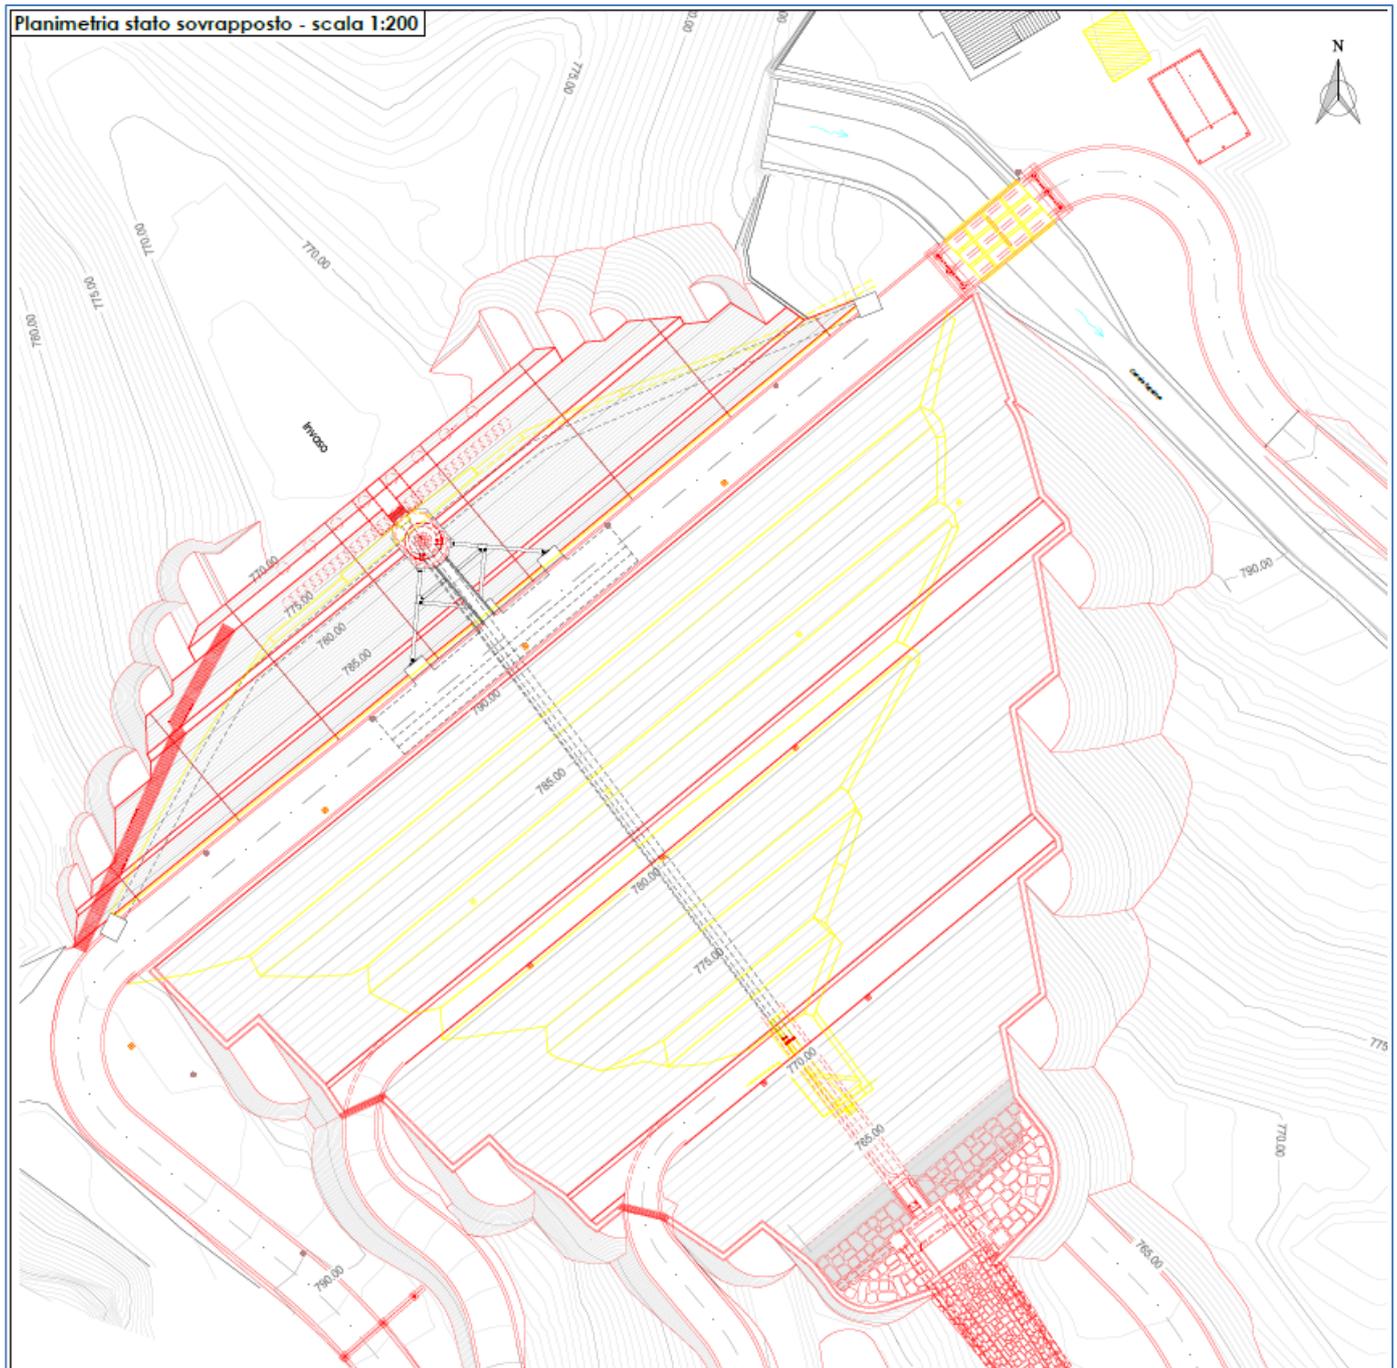
Figura 8-1: planimetria dello stato sovrapposto dell'opera di sbarramento. In giallo lo stato attuale, in rosso gli interventi in progetto.

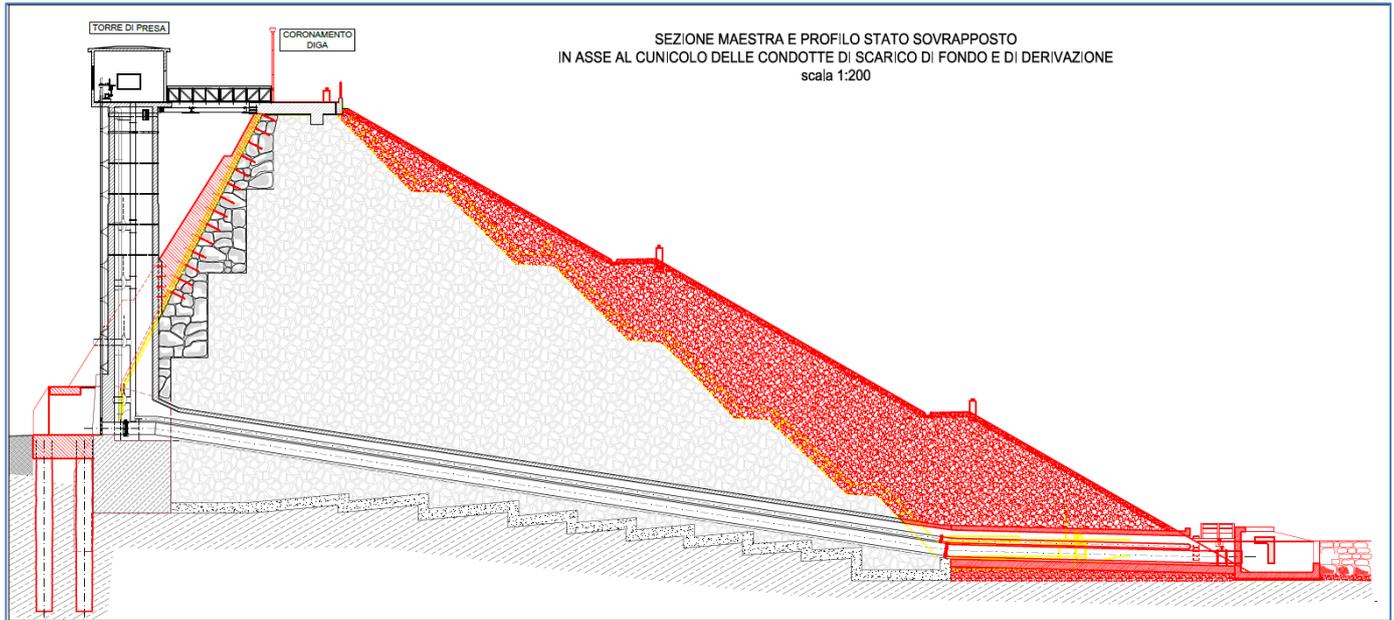
Figura 8-2: sezione maestra dell'opera di sbarramento. Stato sovrapposto. In rosso gli interventi in progetto.

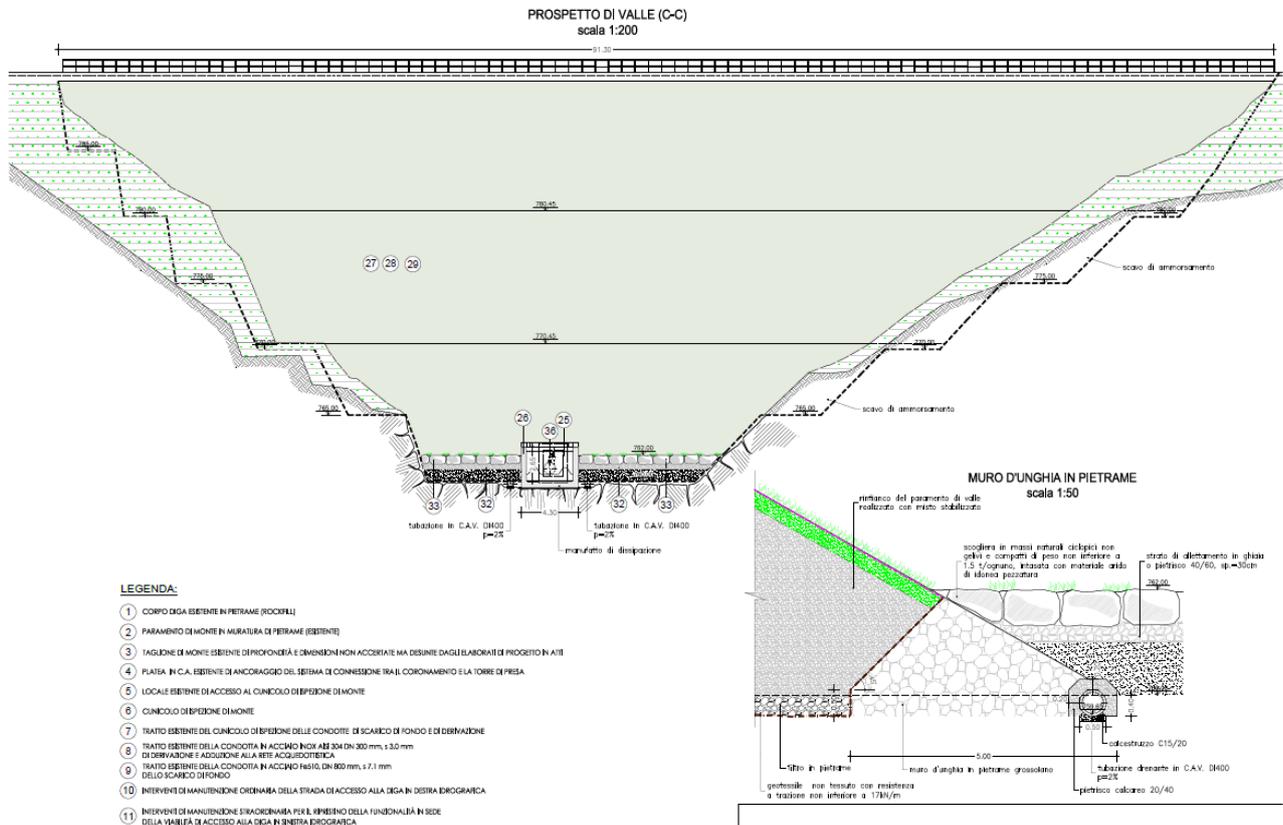
- Rinfianco del paramento di valle (vedi Elaborato grafico T-P02) ottenuto mediante un congruo riporto di idoneo materiale inerte, compattato, di natura calcarea e granulometria grossolana (0/80) in frazione unica conforme alla UNI EN 13242, con elevato grado di permeabilità, proveniente da cava.

Figura 8-3: prospetto del rinfianco previsto nel paramento di valle.

Tale intervento di consolidamento, con paramento esterno articolato su tre tratti a pendenza costante (1:1,75) separati da due berme intermedie di 3 m di larghezza, avrà lo scopo di attenuare le attuali pendenze del paramento di valle, riconducendo le stesse a valori più consoni e conformi a quelli delle dighe in materiali sciolti e sarà comunque conformato in modo tale da garantire la stabilità globale e locale del paramento di valle in condizioni statiche e sismiche. Sia per contrastare gli effetti dell'azione erosiva delle acque meteoriche, sia per mitigare l'impatto visivo dell'opera, il paramento esterno sarà coperto da uno strato di terreno da coltivo necessario all'attecchimento del cotico erboso che si svilupperà per semina a spaglio di essenze autoctone resistenti anche in condizioni di aridità. Nel primo periodo vegetativo la superficie inseminata sarà protetta da una biostuoia di tipo biodegradabile che fungerà anche da supporto nutritivo per le fasi di sviluppo successive della coltre erbacea.

Il rinfiacco sarà posto in opera previa demolizione, asportazione, frantumazione in sito e riutilizzo dell'attuale rivestimento in muratura di pietrame stilato e malta, che riveste oggi il corpo diga realizzato in blocchi di pietrame disposti alla rinfusa, di natura prevalentemente arenacea o calcarenitica, ma anche marnosa e siltitica. Sulle sponde il riporto sarà esteso sino ad appoggiarsi agli affioramenti del sostrato roccioso messi a nudo previa asportazione della coltre detritica.

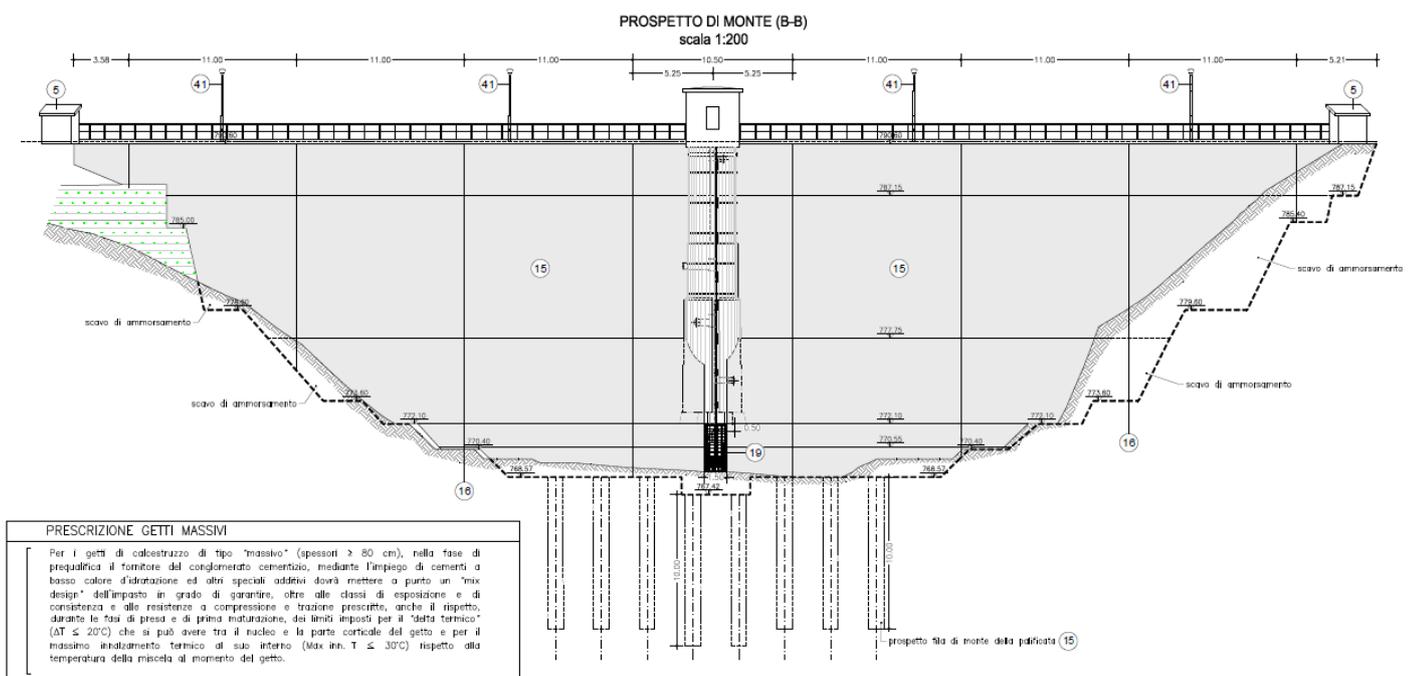
Figura 8-4: prospetto del paramento di monte nello stato di progetto.

Tale intervento consiste nella costruzione di un nuovo manto di tenuta in calcestruzzo armato, di spessore variabile decrescente verso l'alto, realizzato per conci affiancati, strutturalmente giuntati, il quale assolverà anche la fondamentale funzione di garantire un'adeguata resistenza strutturale del paramento di monte, in condizioni statiche e sismiche; sia nella configurazione a serbatoio vuoto che in quella a serbatoio pieno con livello del pelo libero alla quota di massimo invaso.
