COMUNE DI CORTONA

NUOVE ACQUE S.p.A.

INTERVENTI PER L'INCREMENTO DELLA SICUREZZA DELLA DIGA DI CERVENTOSA

Elaborato	PROGETTO DEFINITIVO		Scala
	R-01	RELAZIONE GENERALE

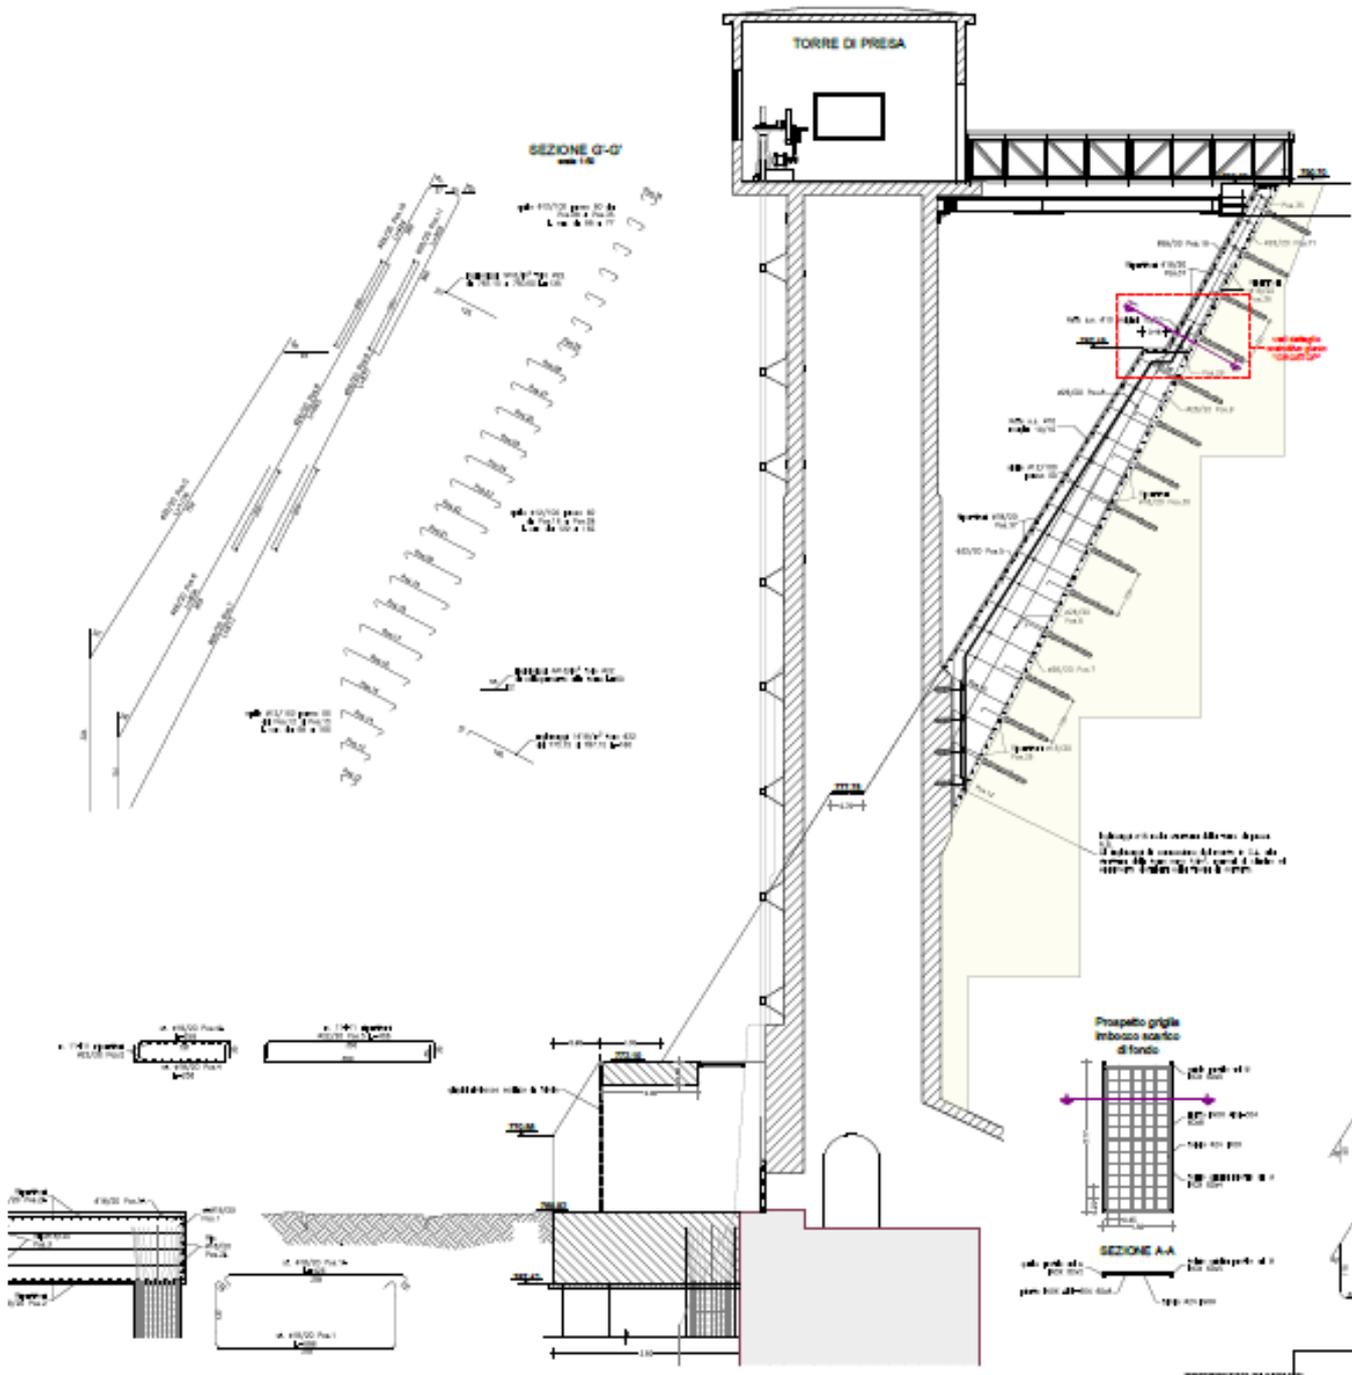
Figura 8-5: sezione del manto di tenuta e di rinforzo in c.a. del paramento di monte (concio centrale, in corrispondenza della torre di presa).

Detta struttura massiva di rinforzo, previa demolizione e rimozione dell'attuale rivestimento di tenuta in lastre giuntate di c.a., sarà solidarizzata con idonei inghisaggi alla sottostante opera in muratura che allo stato attuale funge da struttura di contenimento da monte del corpo della diga in blocchi di pietrame disposti alla rinfusa, con superficie esterna sub verticale e interna disposta a gradoni di spessore variabile

via via arretranti verso l'asse dello sbarramento (vedi struttura in giallo in Figura 8-5 e in Figura 8-6).

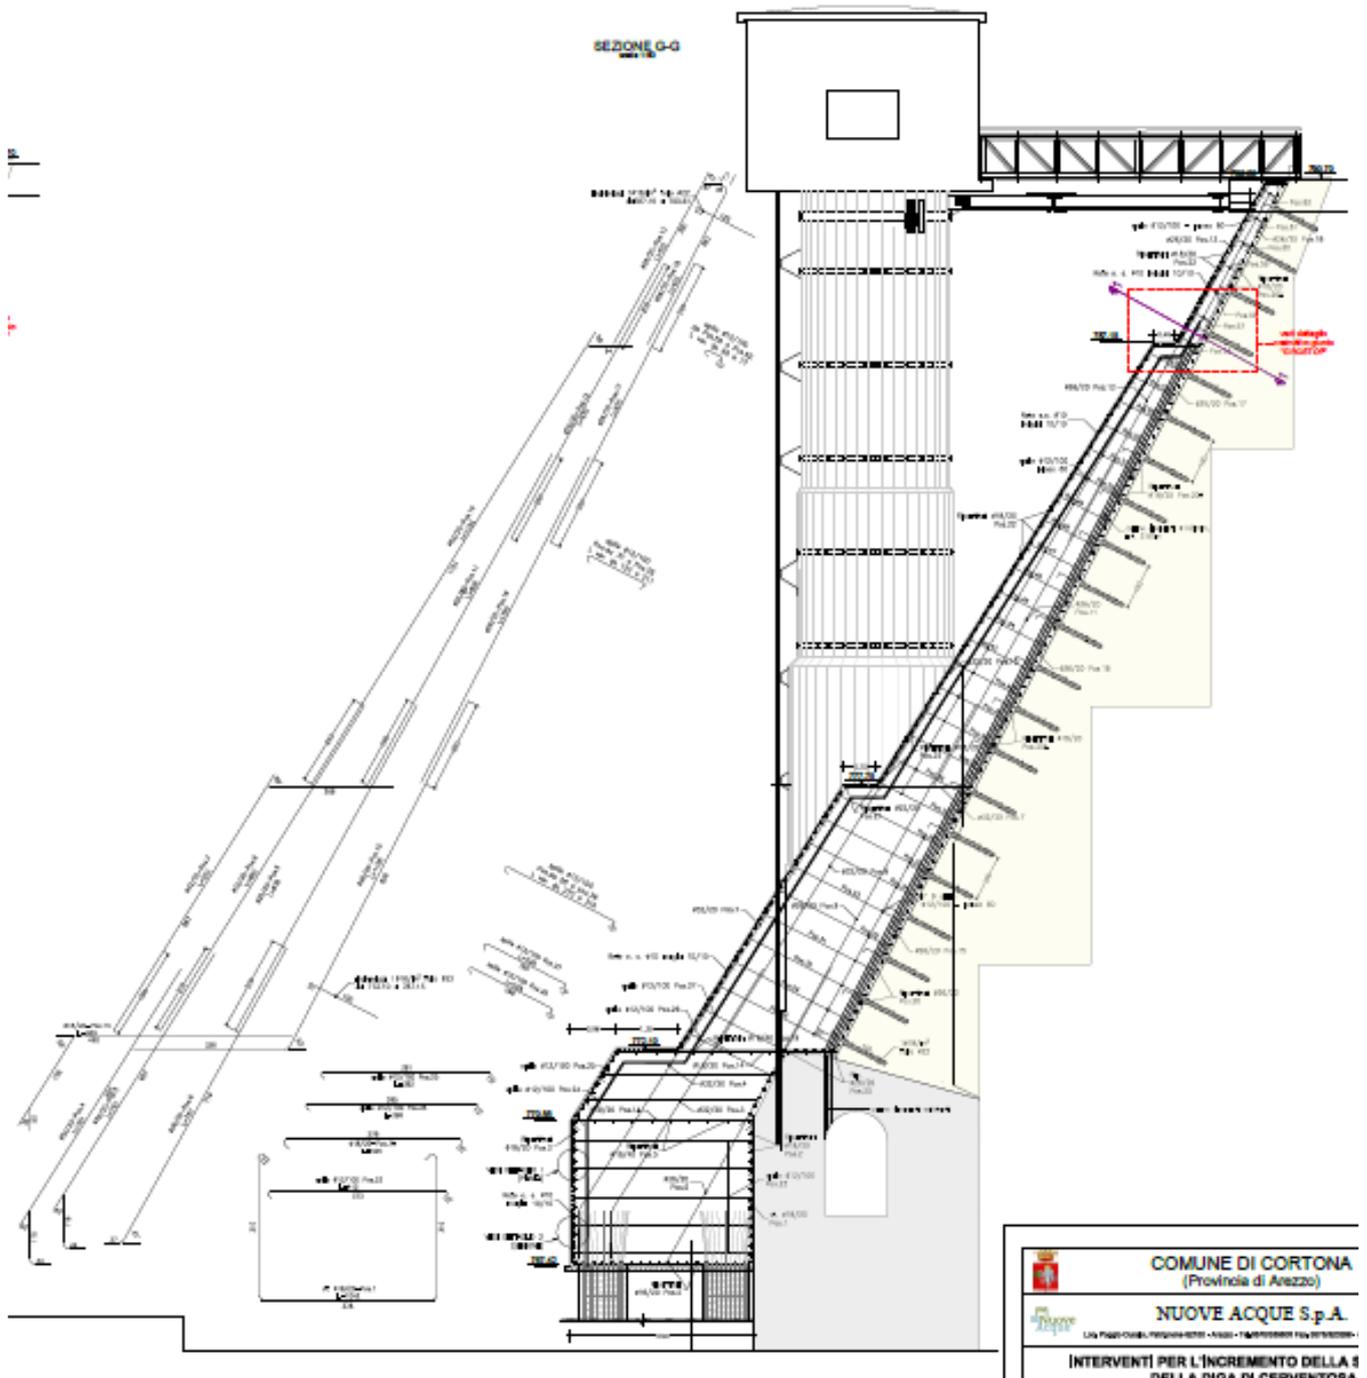
Figura 8-6: sezione del manto di tenuta e di rinforzo in c.a. del paramento di mote (concio centrale - parte esterna alla torre di presa).

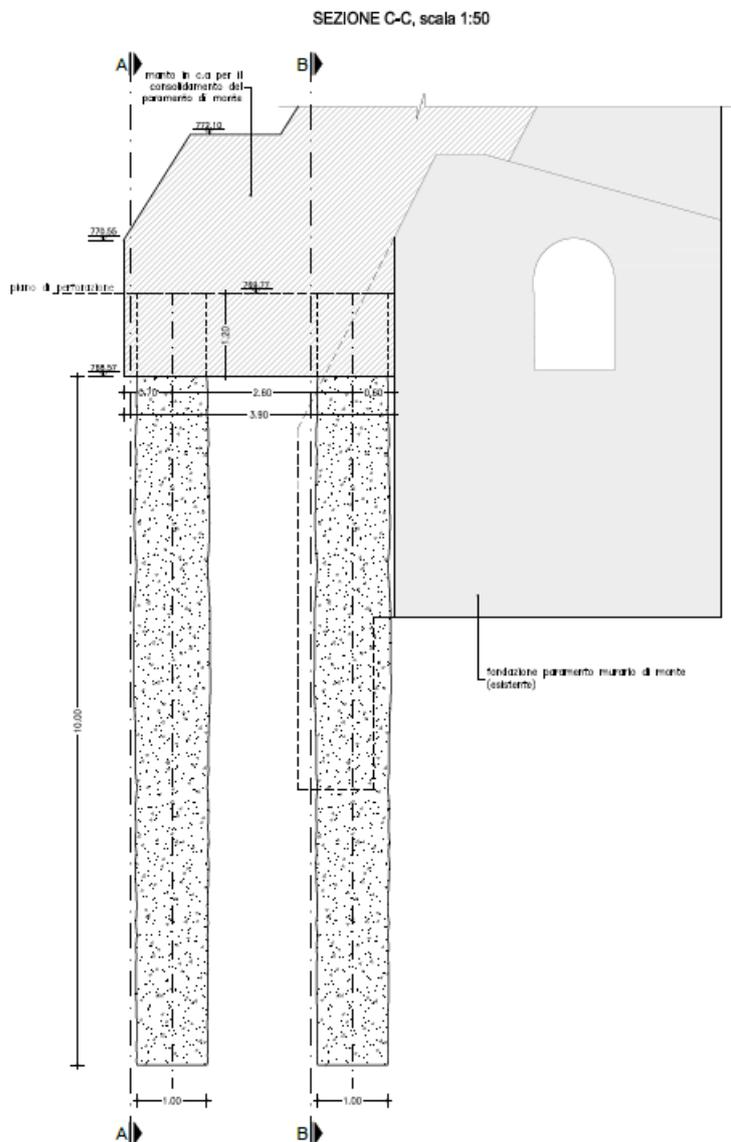
Figura 8-7: blocco di base del manto di tenuta e di rinforzo in c.a. fondato su pali trivella di D 1 m, L 10 m.

Il nuovo manto di tenuta e rinforzo in c.a., articolato in conci di larghezza pressoché costante inferiore a 12 m, resi strutturalmente indipendenti mediante giunti disposti su piani verticali e muniti di elementi di tenuta tipo "idrostop", poggerà su un nuovo blocco di base in c.a. affiancato a quello esistente e fondato, nella zona dei tre conci centrali più profondi, su due file di pali trivellati di grande diametro (1 m) di lunghezza pari a 10 m, intestati nei sottostanti livelli di roccia compatta (vedi Figura 8-7 e Figura 8-8). La fila più interna di detta palificata formerà una sorta di diaframma scarsamente permeabile, essendo realizzata con pali compenetrati (dei quali alternativamente uno armato ed uno no) aventi interasse di 75 cm inferiore al diametro (1 m) e si estenderà

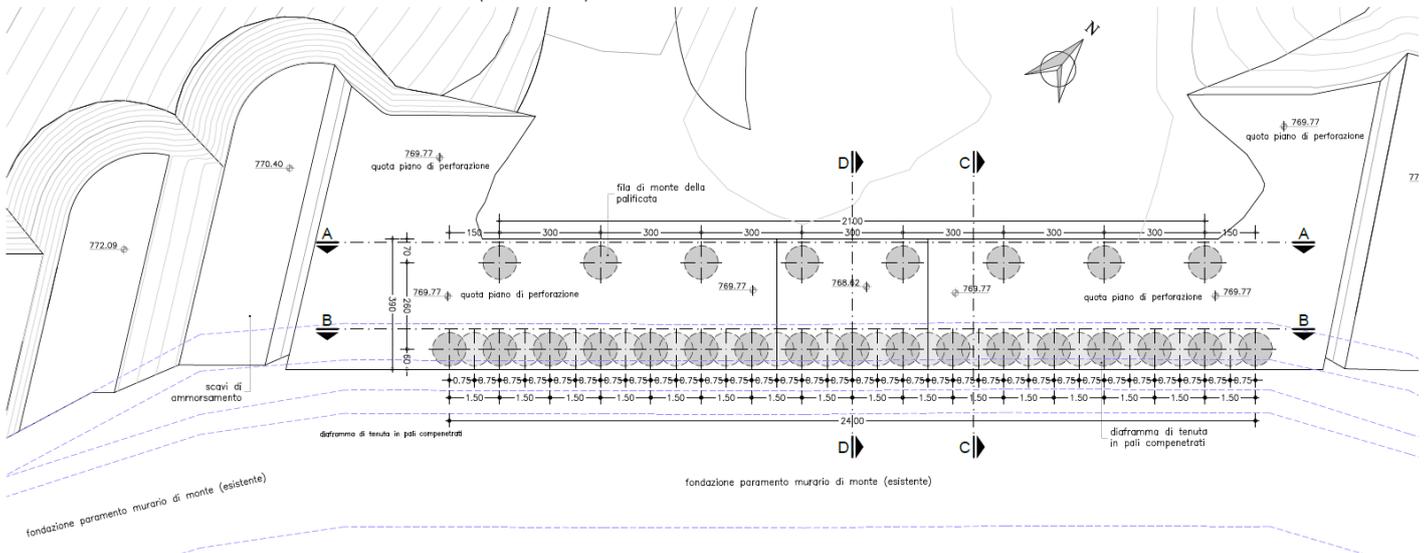
PIANTA PALIFICATE ALLA QUOTA DEL PIANO DI PERFORAZIONE (769.77 m s.l.m.) - scala 1:100

Figura 8-8: pianta palificata di fondazione dei conci centrali del manto di tenuta e di rinforzo in c.a. del paramento di monte.

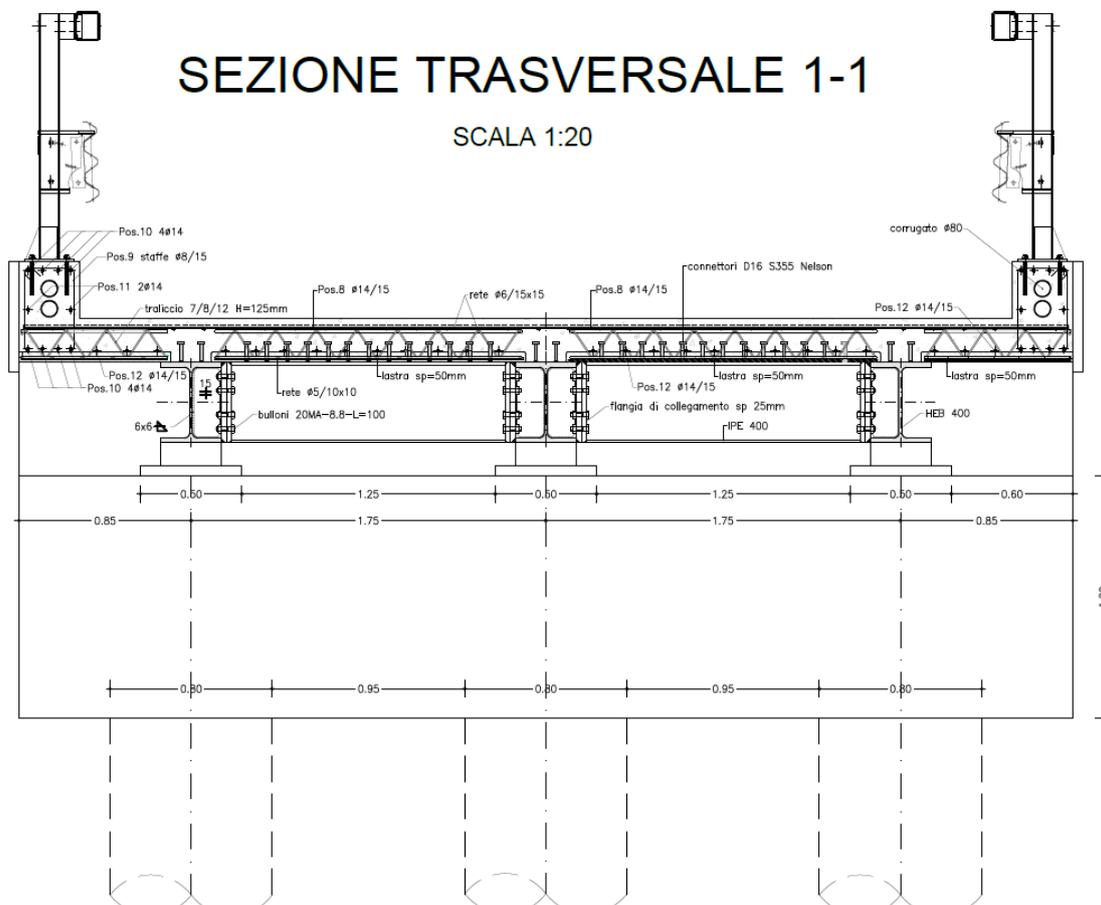
Figura 8-9: sezione trasversale del nuovo ponte sul canale fuggatore.

La esistente struttura in c.a., non più idonea a garantire i prescritti livelli di sicurezza rispetto alle più gravose sollecitazioni statiche e sismiche imposte oggi dalla normativa vigente (NTC 2018), verrà demolita e ricostruita adottando fondazioni profonde su pali e un impalcato costituito da travi in acciaio con soprastante soletta in c.a. collaborante. La nuova struttura sarà posizionata nella stessa collocazione del ponte attuale, ma risulterà del tutto indipendente e priva di interazioni con le attigue pareti del canale fuggatore.

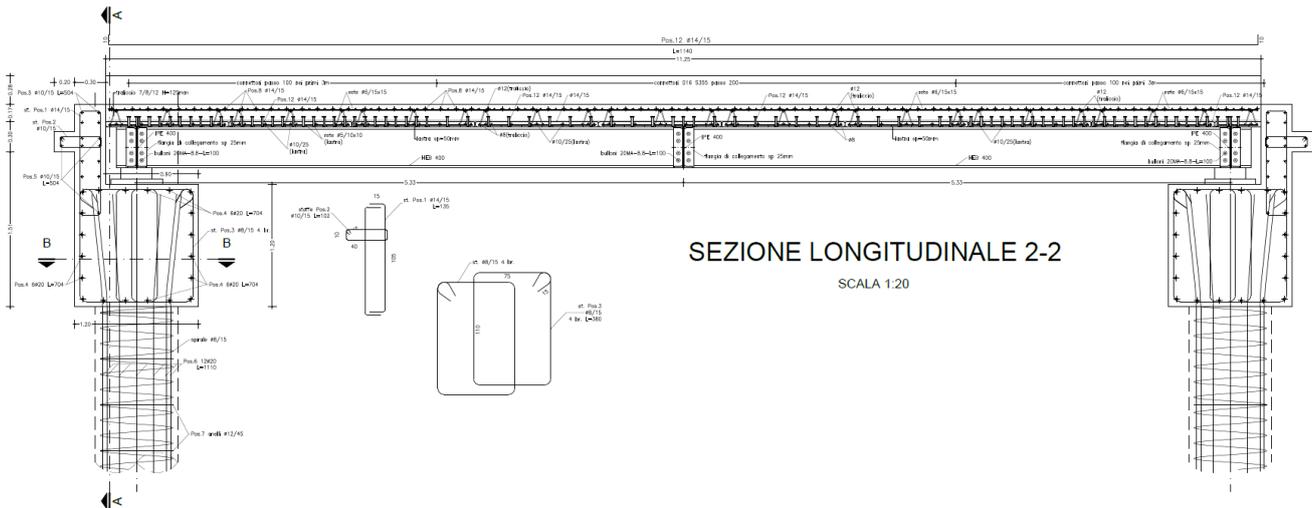
Figura 8-10: sezione longitudinale del nuovo ponte sul canale fuggatore.

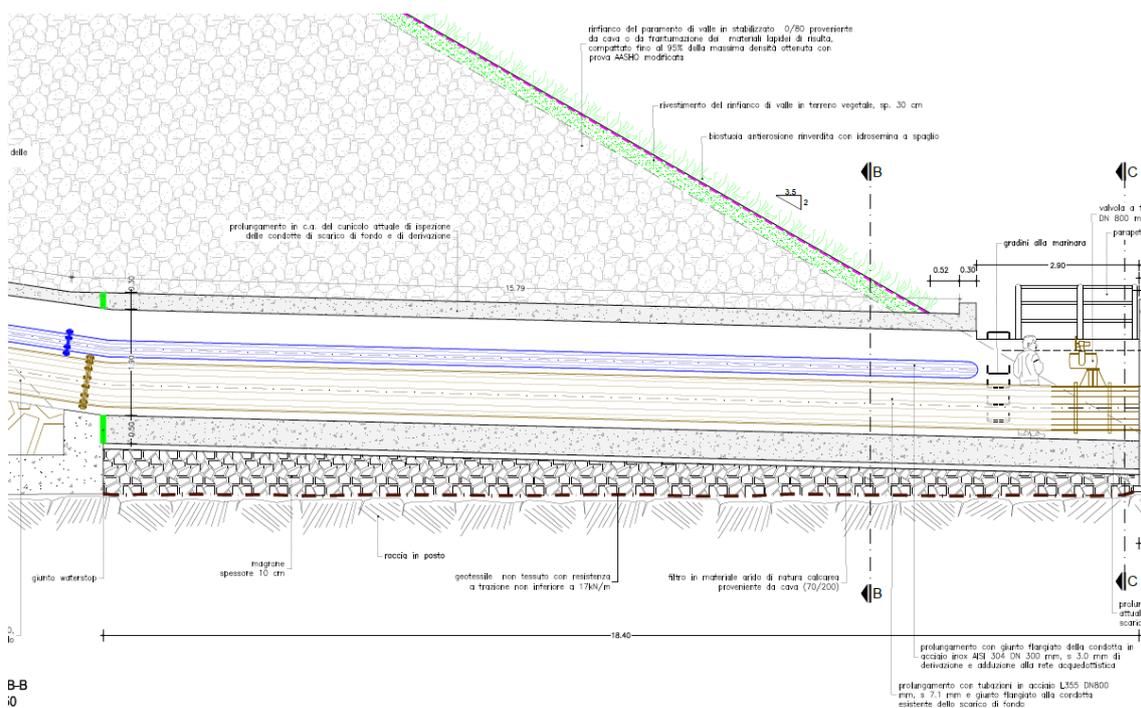
Figura 8-11: prolungamento del cunicolo di ispezione dello scarico di fondo e della condotta di derivazione.

Allo scopo di poter realizzare il rinfianco di valle del corpo diga sarà necessario estendere di circa 19 m verso valle l'attuale cunicolo d'ispezione dello scarico di fondo che ospita anche la condotta di derivazione. La nuova struttura sarà costituita da uno scatolare in c.a. con giunto tecnico a tenuta da realizzarsi all'estremità di valle del cunicolo esistente. Ovviamente all'interno di detto cunicolo saranno prolungate in egual misura anche le condotte di scarico (DN 800 in acciaio) e di derivazione (DN 300).

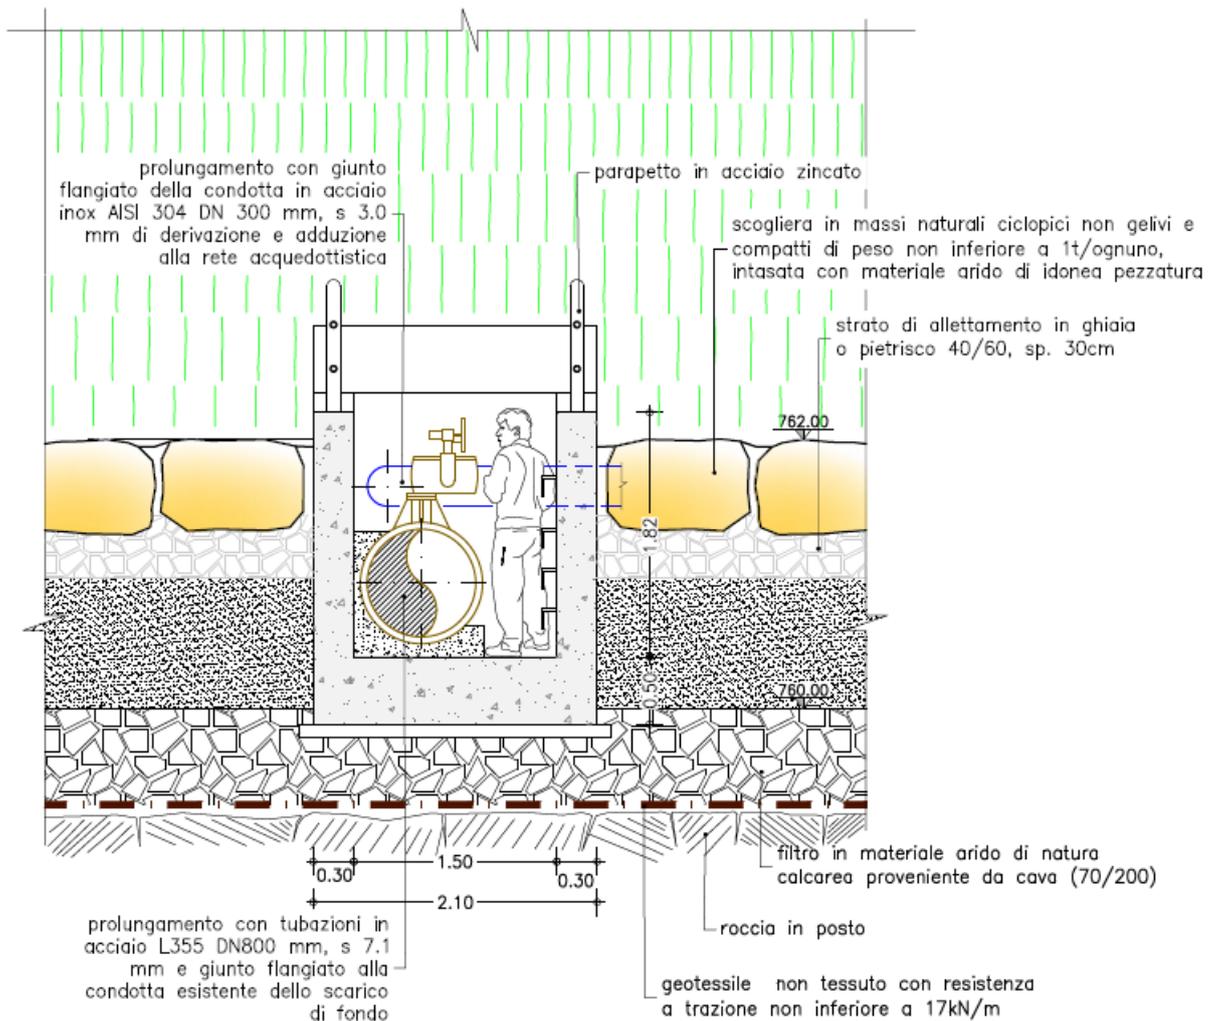
Figura 8-12: sezione trasversale del cunicolo di ispezione dello scarico di fondo e della condotta di derivazione.

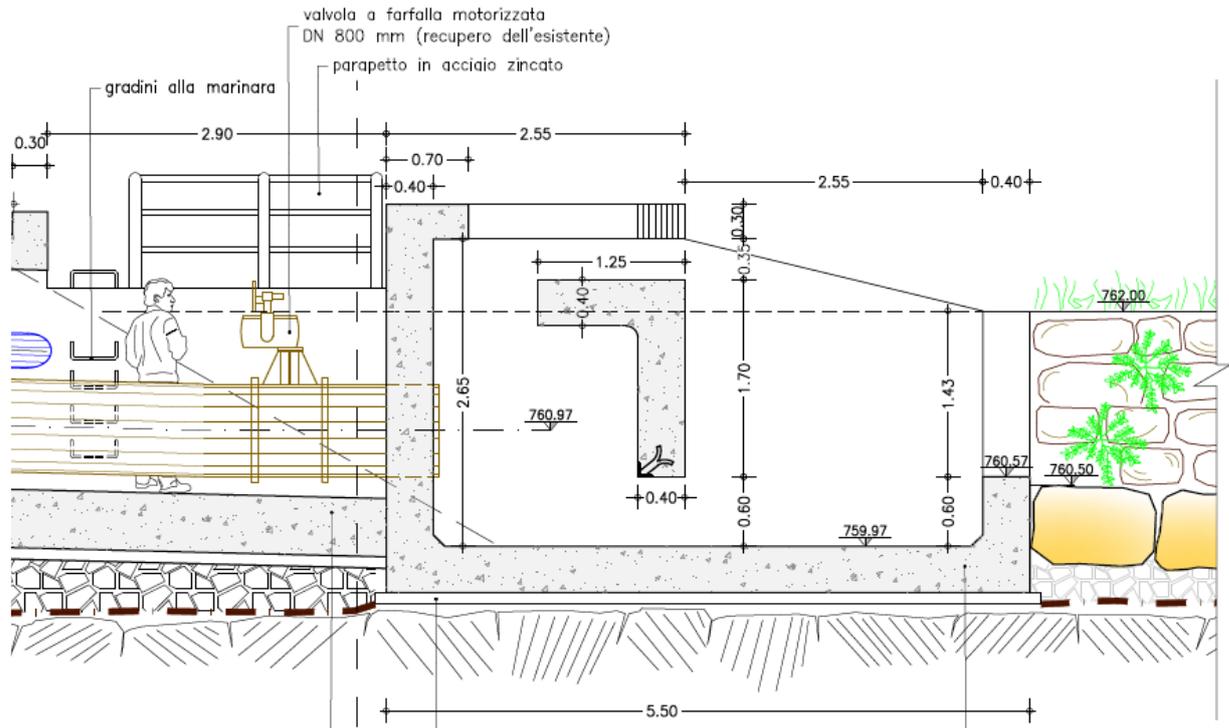
- **Realizzazione del manufatto di dissipazione.** Al massimo grado di apertura dello scarico di fondo, in concomitanza del raggiungimento del massimo livello d'invaso in condizioni di piena millenaria laminata, questo riversa in alveo una portata pari a circa 6 mc/s, con un getto di 80 cm di diametro che esce dalla condotta alla velocità di circa 12 m/s. È evidente quindi che sussista l'esigenza di dissipare una tale energia con un idoneo manufatto in c.a. da collocare allo sbocco del cunicolo d'ispezione. Esso consentirà di ancorare l'estremo libero della condotta di scarico e al medesimo tempo

di smorzare l'azione del getto in uscita (pari a 7.33 t) sul muro frontale di contrasto, provvedendo anche al contenimento tra le pareti e la platea in c.a. dei vortici conseguenti all'impatto della stessa sullo schermo antistante la vena di efflusso. Tale manufatto, rappresentato nella Figura 8-13, è stato conformato alla tipologia "impact-type stilling basin" descritta nel manuale "Design of small dams" del Bureau of Reclamation - United States Department of the Interior (3rd Ed. 1987). Per il suo dimensionamento si rimanda all'elaborato R-03 (Relazione idrologico-idraulica).

Figura 8-13: sezione longitudinale del manufatto di dissipazione dello scarico di fondo.

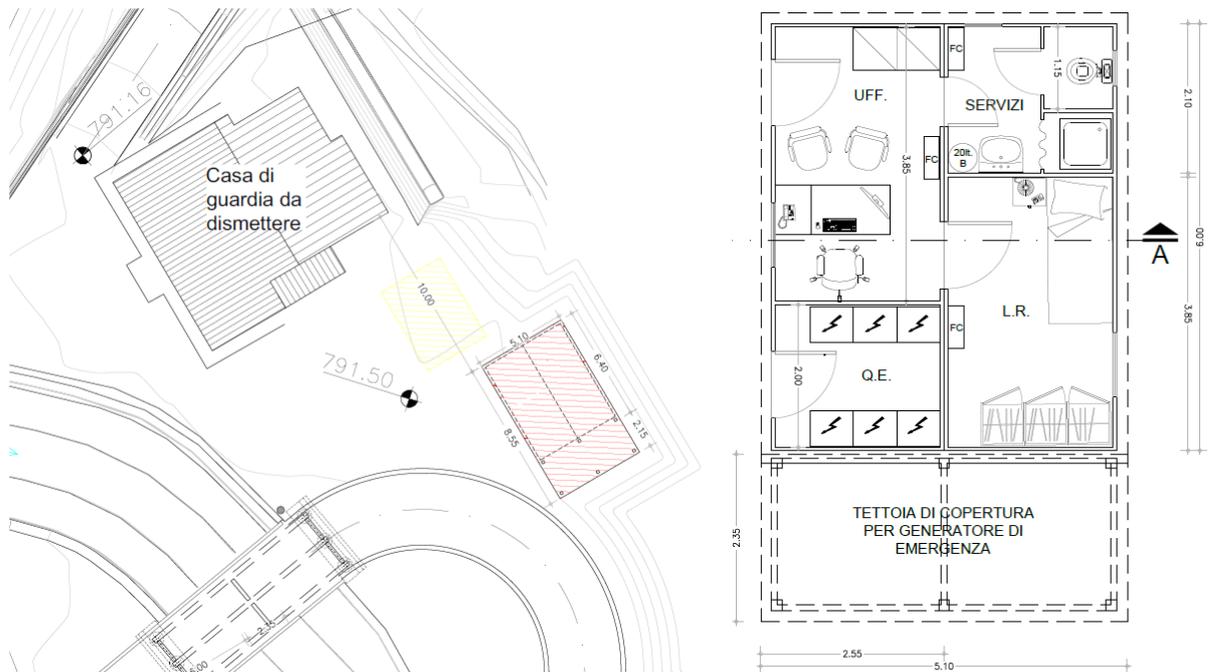
Come precedentemente accennato, nella fase di progettazione definitiva, di concerto con il committente-Gestore, sentito il Concessionario, si è optato per la dismissione dell'uso dell'edificio di proprietà Comunale ad oggi destinato alla funzione di casa di guardia in quanto esso, non solo risulta privo di qualunque titolo edilizio, ma anche dei relativi certificati di agibilità. Per sopperire quindi all'esigenza dei servizi di guardiania il progetto prevede la realizzazione di un bilocale ad uso ufficio e attiguo vano di riposo per ospitare il personale di guardia, munito dei relativi servizi igienici e degli impianti di telefonia e trasmissione dati. Tale bilocale sarà ricavato mediante l'unione di due box prefabbricati nei quali troveranno sistemazione anche i quadri di comando e controllo dei servizi ausiliari. Il generatore di emergenza sarà invece collocato in una tettoia attigua ai due box (vedi figure seguenti ed elaborato grafico T-PC03).

Figura 8-14: nuovi locali per la guardiania: planimetria e pianta.

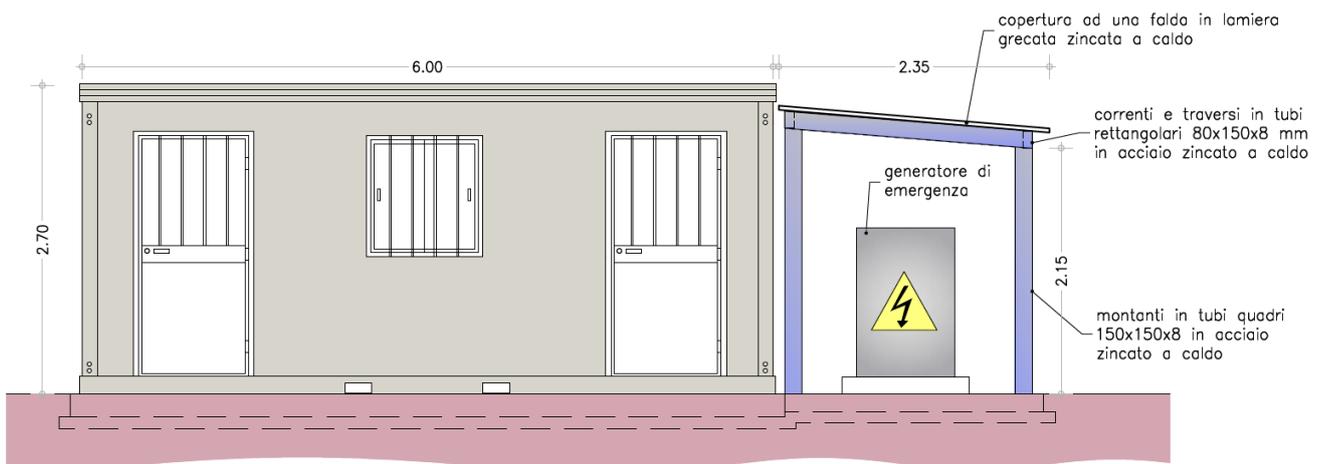
Figura 8-15: nuovi locali per la guardiania: prospetto.

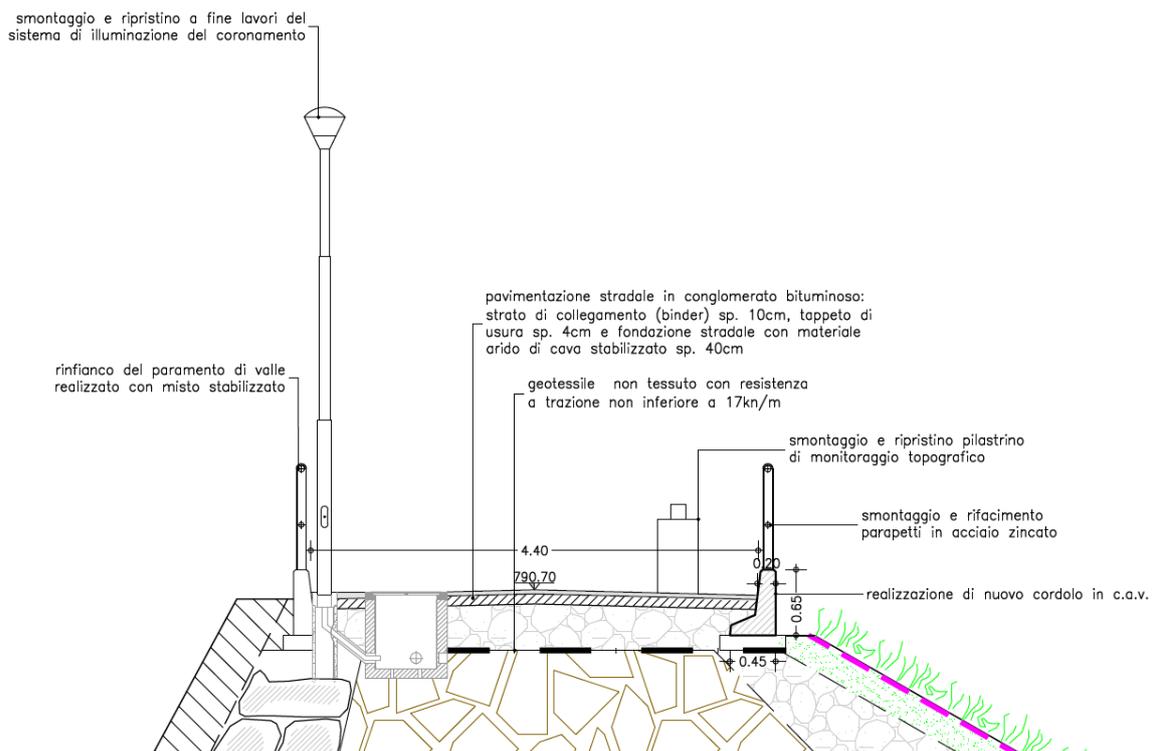
In ragione della necessità di raccordare il rinfianco di valle al piano di coronamento attuale con una larghezza utile degli ultimi strati di rinfianco da compattare non minore di 2 m, sarà necessario procedere alla demolizione della porzione di valle del piano stradale del coronamento, inoltre a causa del notevole sovraccarico di passaggi dei mezzi pesanti che la pavimentazione attuale dovrà sopportare durante le varie fasi di costruzione, il progetto prevede l'integrale rifacimento della sovrastruttura stradale del coronamento (vedi Figura 8-16) previa demolizione di quella attuale fino a circa 80 cm dal piano stradale attuale, collocando due cordoli prefabbricati in c.a. ai bordi per il contenimento della fondazione stradale e degli strati di pavimentazione soprastanti in conglomerato bituminoso (binder 10 cm e manto di usura 5 cm). È poi prevista la posa in opera di nuovi parapetti in acciaio zincato ed il rimontaggio del sistema di illuminazione preesistente.

Figura 8-16: sezione trasversale del coronamento nello stato di progetto.

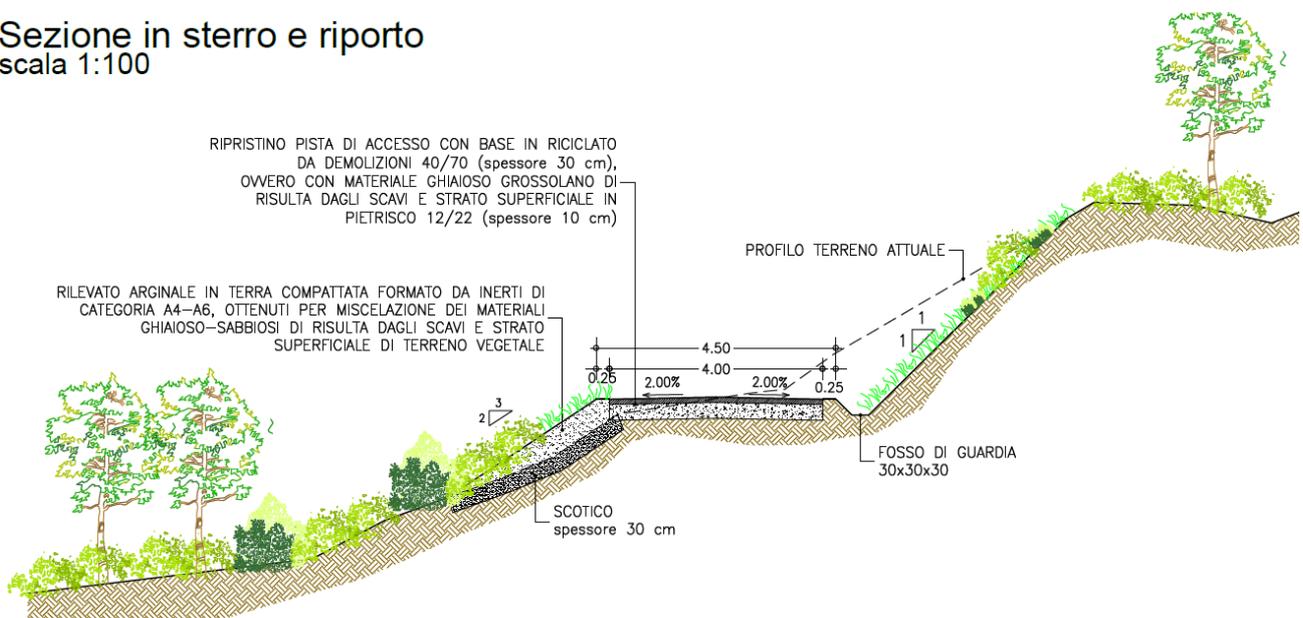
Sezione in sterro e riporto scala 1:100

Figura 8-17: esempio di ripristino in sede della funzionalità delle piste di cantiere in un tratto a mezza costa.
