NUOVE ACQUE S.p.A.

# INTERVENTI PER L'INCREMENTO DELLA SICUREZZA DELLA DIGA DI CERVENTOSA

### Sintesi Non Tecnica

Luglio 2023

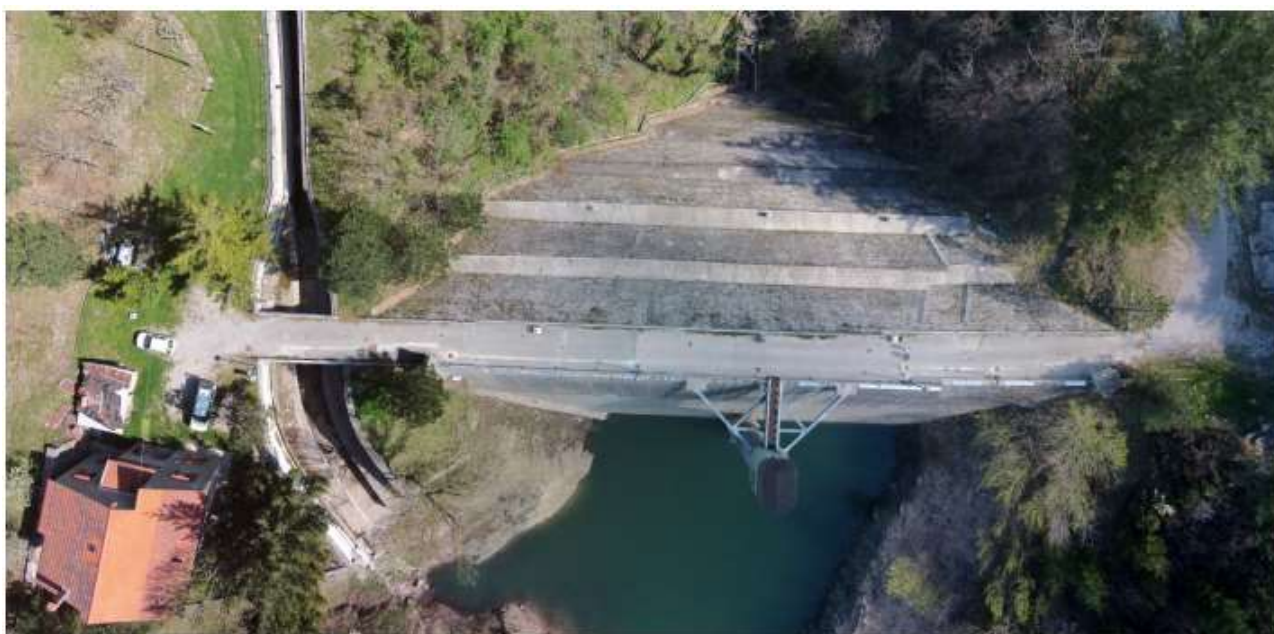
Figura 2 Vista aerea dello sbarramento (2015)

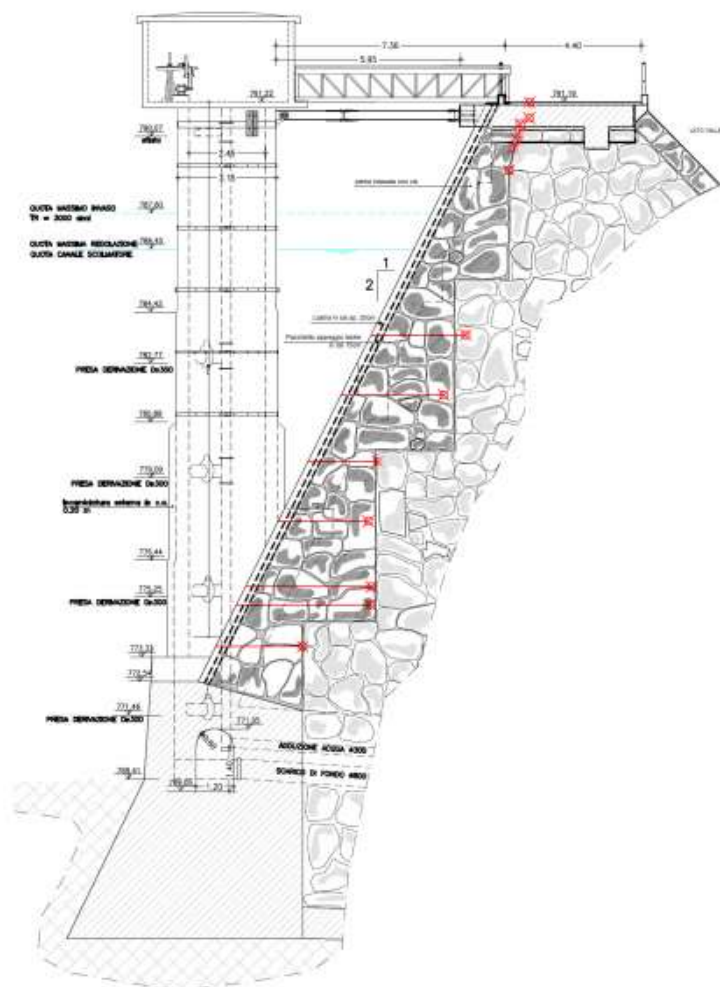
Figura 4 Assetto del paramento di monte ricostruito sulla base dei carotaggi e saggi distruttivi effettuati nel 2015.

In corrispondenza del margine superiore del predetto basamento è impostato il rivestimento impermeabile del paramento di monte, realizzato mediante moduli rettangolari in c.a. di dimensione 3 m x 2.1 m, posati su un allettamento di calcestruzzo contenente il sistema di drenaggio delle acque di filtrazione. Dietro di questo è presente uno strato in muratura di pietrame in blocchi grossolani di natura litologica simile a quella degli elementi lapidei del rivestimento del paramento di valle.

Lo spessore di questa struttura muraria è variabile perché ha una pendenza costante e continua del paramento di monte, mentre su quello di valle mostra un andamento verticale a tratti che vengono a collocarsi sempre più verso l'asse della diga man mano che salgono di quota. Presumibilmente, per quanto emerso dalle indagini in situ effettuate mediante carotaggi, tale spessore risulta pari a circa 2 m in corrispondenza dell'ammorsamento nel corpo in c.a. del basamento, mentre si riduce fino a circa 50 cm alla base del coronamento. La ricostruzione dell'andamento dello spessore del rivestimento murario del paramento di monte, per quanto non del tutto certa, anche se comunque basata sugli esiti delle indagini esplorative effettuate durante la stesura del presente progetto, è illustrata nella successiva Figura.

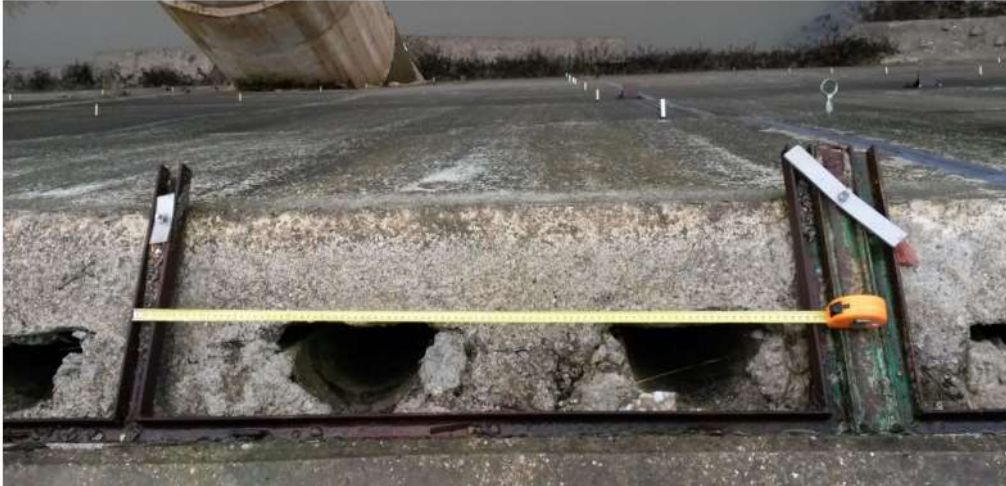
*Figura 5 Imbocco dei condotti di drenaggio*

Il sistema drenante dello sbarramento è costituito da una serie di semi-tubi verticali in cemento di diametro 0,20 m posti ad interasse costante pari a 0,50 m immediatamente al di sotto dello schermo impermeabile di monte. I tubi interessano l'intero paramento di monte e si estendono verticalmente dalla quota del coronamento fino al cunicolo di ispezione. L'ingresso diretto delle acque meteoriche nei condotti è di norma

impedito dalla presenza di carter metallici posizionati a monte della sede carrabile del coronamento. Su ciascun semi-tubo drenante, orientato verso monte, durante le fasi di costruzione, è stato posizionato un pannello in legno truciolare con funzione di cassero a perdere per l'appoggio delle lastre in c.a. costituenti lo schermo impermeabile. In molti casi questa modalità costruttiva ha dato luogo a frequenti parziali o totali ostruzioni del sistema di drenaggio, causate dalla progressiva caduta di porzioni di truciolato deteriorato dagli agenti atmosferici all'interno dei condotti, obbligando il gestore ad operazioni di spurgo delle canne drenanti.

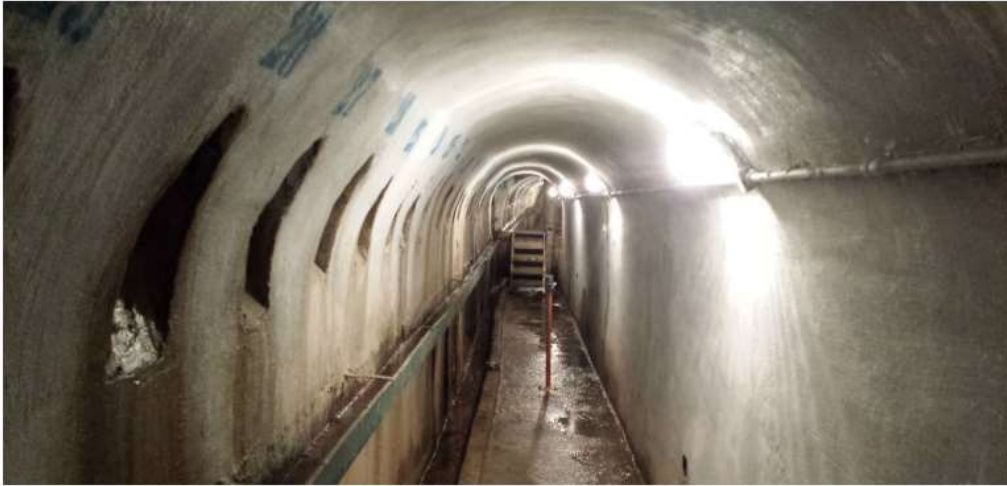
*Figura 6 Cunicolo di ispezione e sbocco dei condotti di drenaggio*

I condotti di drenaggio sub verticali confluiscono poi all'interno del cunicolo di ispezione in una canaletta metallica di raccolta rappresentata in Figura successiva.

Il cunicolo ha dimensioni pari a 2 m di altezza al colmo per 1,5 m di larghezza e corre all'interno del basamento di fondazione. L'accesso al cunicolo avviene attraverso la torre di presa, che lo intercetta nella mezzeria, oltre che tramite due ingressi laterali posti alle estremità del coronamento.

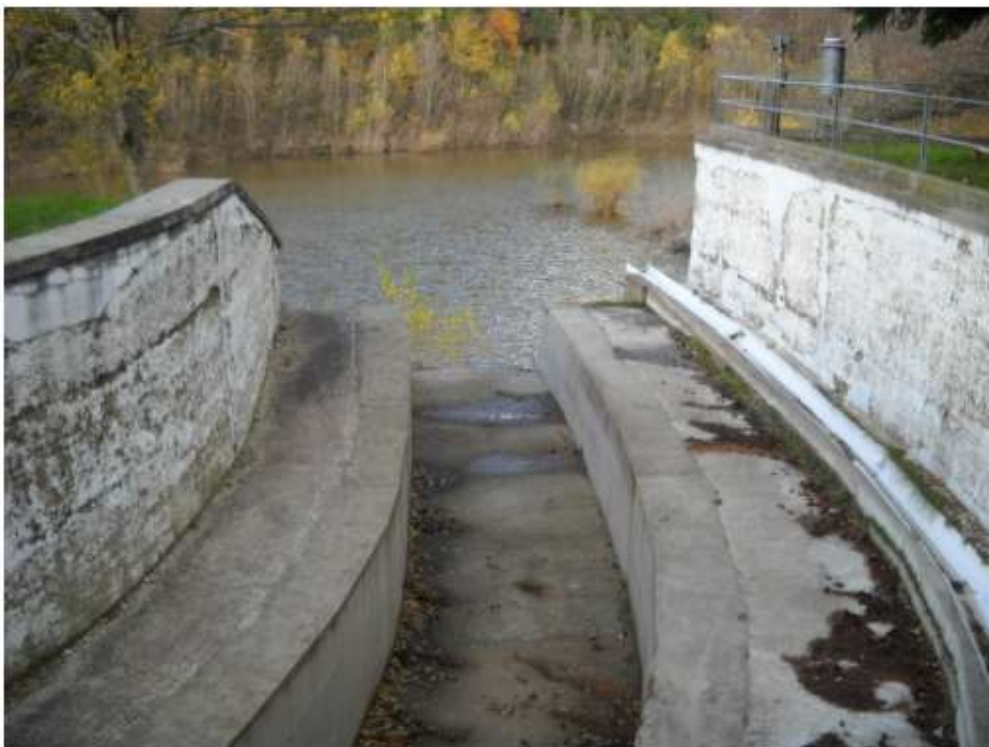
*Figura 7 Vista dell'imbocco del canale fugatore dello scarico di superficie a soglia libera.*

Lo scarico di superficie è ricavato in sponda sinistra nella spalla della diga con soglia di sfioro a quota 785,90 m s.l.m. Il canale fugatore dello scarico si sviluppa con sezione prevalentemente rettangolare. Esso è stato oggetto di lavori di ripristino e messa in sicurezza nel 2008, portando la quota di sfioro al valore attuale e provvedendo alla realizzazione di una gaveta centrale (vedi Figura successiva), nonché alla tirantatura delle pareti verticali dello stesso mediante tiranti attivi.

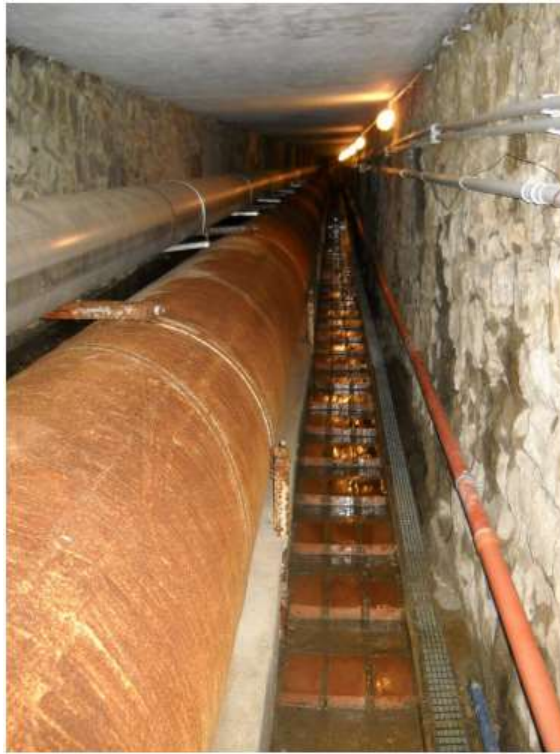
*Figura 8 Cunicolo d'ispezione dello scarico di fondo e della condotta di derivazione*

Lo scarico di fondo è invece posizionato in corrispondenza della mezzeria del piede del paramento di monte ed è costituito da una tubazione metallica saldata di diametro DN 800mm. La quota dello scorrimento della tubazione dello scarico di fondo in corrispondenza della presa è pari a 768.95 m s.l.m. Come descritto al paragrafo precedente la condotta dello scarico attraversa tutto lo spessore della diga all'interno di un

cunicolo (vedi Figura successiva) fino al piede del paramento di valle. Gli organi di manovra e intercettazione dello scarico di fondo sono costituiti da una paratoia piana a monte (azionata dalla torre di presa) e da una valvola a farfalla motorizzata a valle, posta in corrispondenza dello sbocco della condotta, con asse a quota 760.97 m.s.l.m.

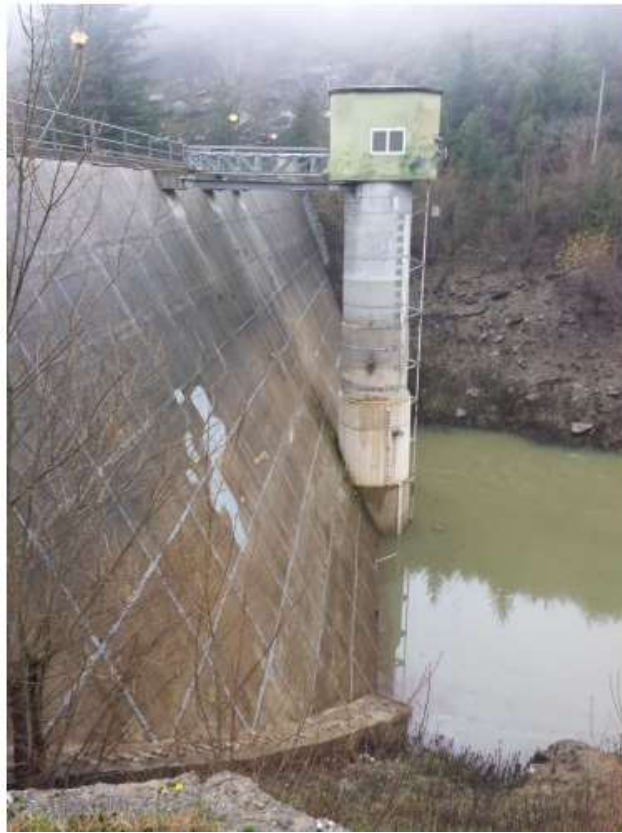
*Figura 9 Paramento di monte della diga*

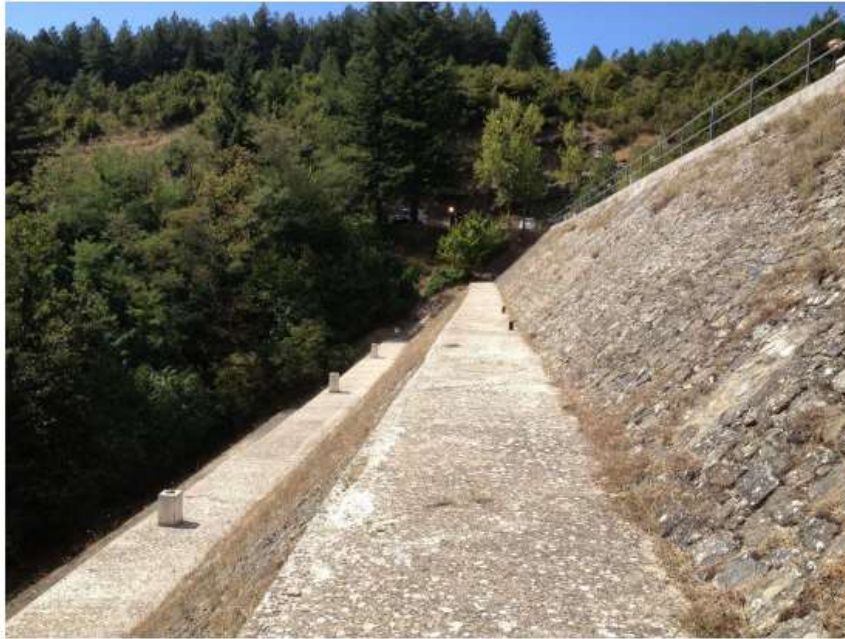
*Figura 10 Vista dalla spalla sinistra del paramento di valle della diga*

Il paramento di valle è rivestito interamente con pietrame stilato e malta, formando un rivestimento murario di spessore pari a circa 70 cm. La scarpa media del paramento, pari a  $H:V = 1:1.3 \cong 38^\circ$ , deriva dalla presenza di 5 berme equidistanti di larghezza pari a 2 m circa, intervallate da tratti a pendenza costante 1:1 ( $45^\circ$ ). Il rivestimento del paramento di valle non assolve alcun ruolo strutturale e non partecipa direttamente alla stabilità della diga. Esso invece limita l'esposizione del rockfill sottostante all'azione dilavante dell'acqua piovana, contrastando i naturali effetti di alterazione o degrado.

Il rivestimento del paramento di valle mostra un quadro fessurativo caratterizzato da lesioni passanti attraverso lo spessore del pietrame stilato (70 cm). Le fessure di maggior ampiezza sono attualmente monitorate attraverso l'impiego di 8 estensimetri e periodicamente mappate. Oltre alla presenza delle fessure è stato rinvenuto in destra idraulica un locale limitato rigonfiamento del paramento.

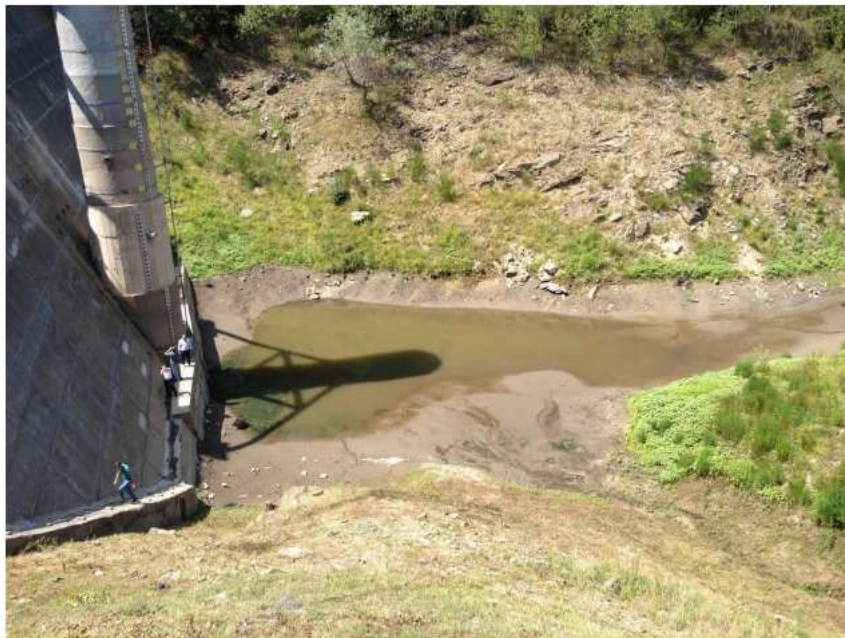
*Figura 11 Vista a serbatoio vuoto sulla parte emergente dal terreno (al piede del manto di tenuta del paramento di monte) del blocco di fondazione al cui interno si sviluppa il cunicolo d'ispezione dei drenaggi*

Il piano di fondazione della diga ha andamento suborizzontale dal piede di monte fino all'asse del coronamento; da detto asse fino al piede di valle il profilo del terreno è mediamente inclinato verso valle (circa 7°-8°) con superficie sagomata a gradoni in modesta contropendenza (verso monte). Alla base del rilevato, sul piano di posa gradonato, è presente una soletta in calcestruzzo spessa 1 m circa.

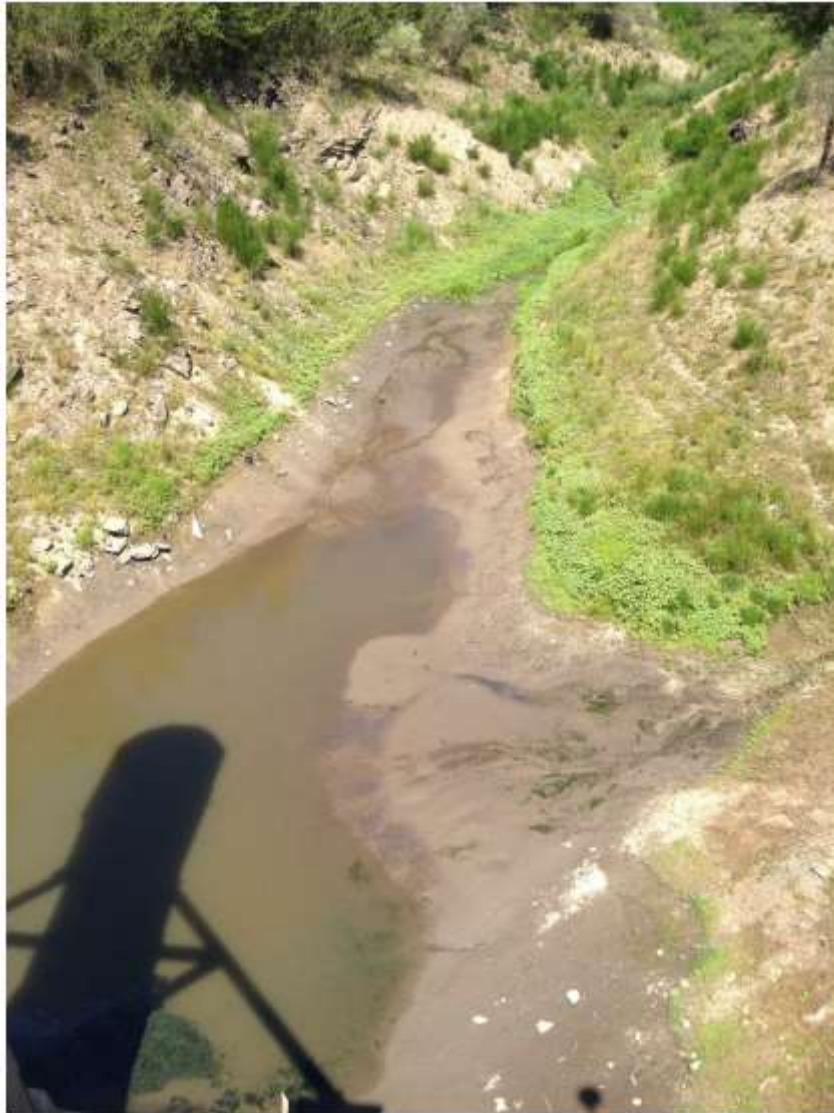
*Figura 12 Vista delle sponde del serbatoio artificiale a monte della diga*

Le sponde del serbatoio sono costituite da una formazione composta di alternanze di strati arenacei prevalentemente a grana fina e calcarenitici, separati da livelli più marnosi sino ad argillosi/scistosi. In superficie i litotipi si presentano estremamente alterati e poco cementati costituendo una vera e propria

coltre detritica. Circa l'assetto strutturale della formazione di base, in corrispondenza della sezione di imposta della diga si può fare riferimento a valori "medi" caratterizzati da immersione degli strati di circa  $225^\circ$  e inclinazione di circa  $30^\circ$ ; l'assetto litostratigrafico si presenta a reggipoggio in spalla destra e a franapoggio in spalla sinistra.

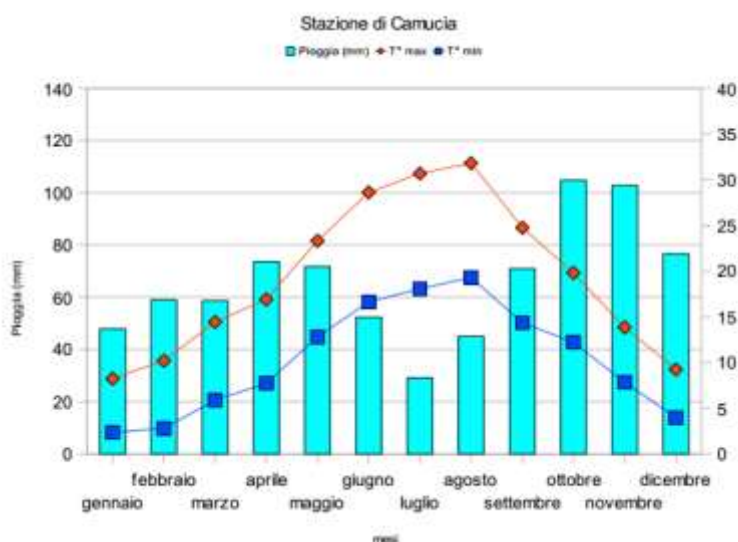
Figura 19 Andamento delle precipitazioni

Le precipitazioni, come possiamo vedere nella figura sottostante sono più abbondanti nel periodo compreso tra settembre e dicembre, mentre hanno il loro minimo nei mesi estivi.

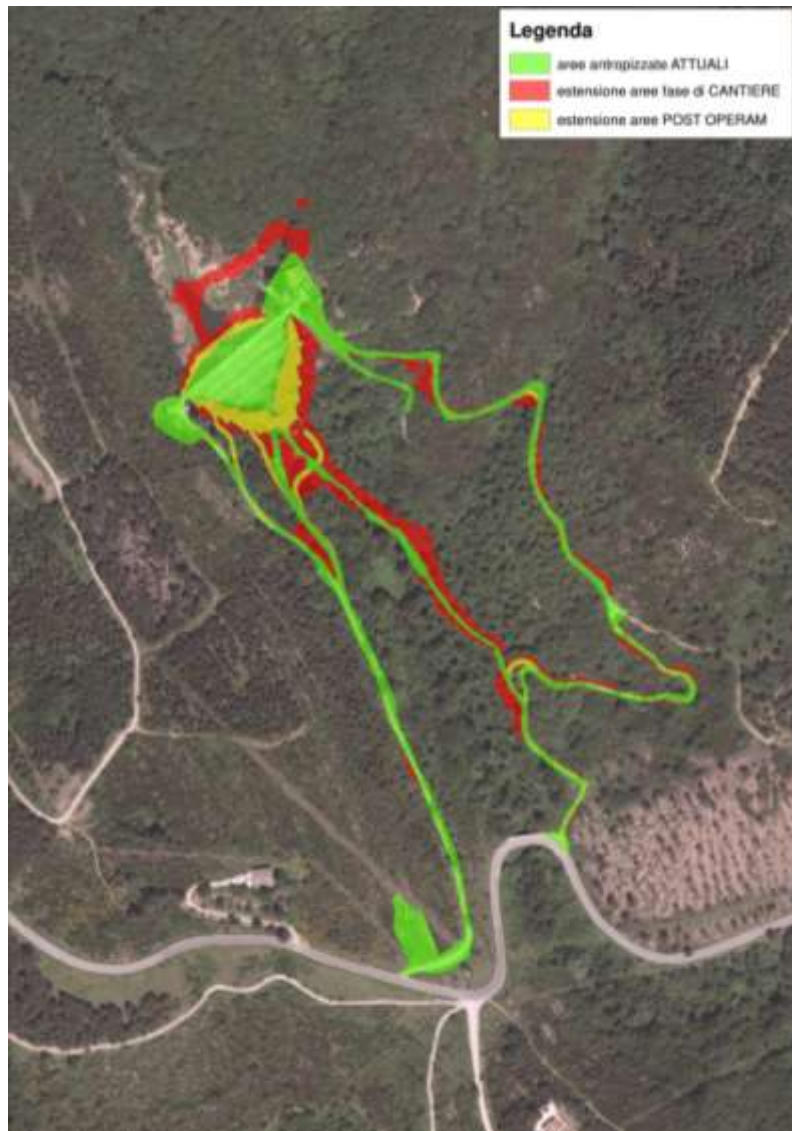
Figura 27 Occupazione di suolo in fase di cantiere

Si riporta di seguito una planimetria con indicate in rosso l'estensione delle aree di cantiere.

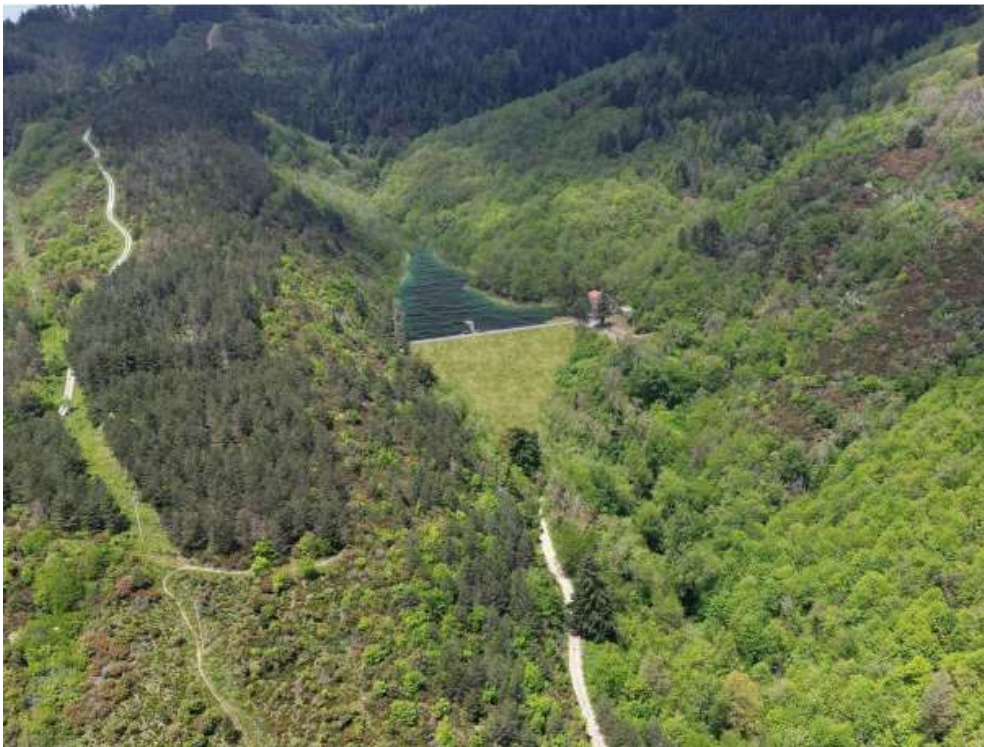
*Figura 32 Fotoinserimento stato di progetto*

In conclusione, una volta ultimati i lavori, le modifiche in progetto non altereranno in modo evidente l'attuale percezione visiva dello sbarramento, anzi lo mitigheranno, motivo per cui l'impatto previsto post operam sulla componente paesaggistica sarà nullo.
