# “BORGO FAZIO”

Realizzazione parco eolico denominato “Borgo Fazio”

## RELAZIONE SULL'ANALISI DI POSSIBILI INCIDENTI

REV.	DESCRIZIONE	DATA	REDATTO	VERIFICATO	APPROVATO
0	PRIMA EMISSIONE	13/11/2023	MG	VF	MG
Codice commessa: EDIS801		Codifica documento: BOF-SA-R0009_0

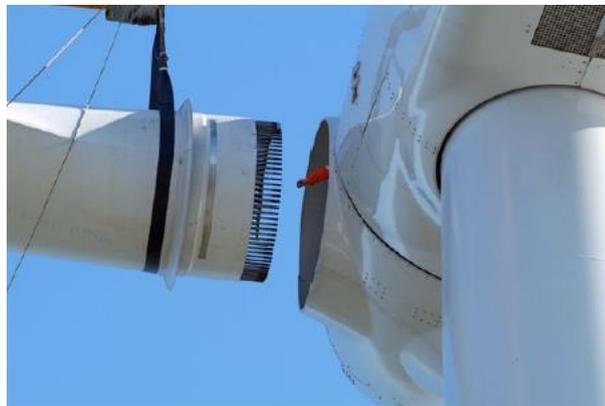
Figura 5

Un esempio classico è la rottura di una pala per ragioni interne all'aerogeneratore. Il mancato o difettoso intervento del controllo di velocità, le rotture sul sistema di freno o sul moltiplicatore possono essere una causa comune di tale situazione. Il meccanismo di freno è previsto, sia per arrestare il rotore, sia per tenerlo fermo, quando il vento soffia ad una velocità eccessiva (20/25 m/s) tale per cui la macchina deve essere tenuta f.s. per ragioni di sicurezza. Il sistema ad ingranaggi (gearbox) serve per moltiplicare i giri dell'albero lento in entrata in modo che l'albero veloce in uscita dall'apparecchio consenta al generatore elettrico di produrre l'elettricità attesa. Se entrambi dovessero andare in avaria, si dice che la macchina "vada in fuga". Il rotore tende ad accelerare il suo regime di rotazione e raggiunge parecchie volte il suo valore a funzionamento normale. In questo modo si creano dei carichi sulle pale in notevole eccesso rispetto a quelli di progetto. Le porzioni della pala che prima possono essere divelte, sono le parti estreme. Possono essere strappate dal resto e lanciate con una quantità di moto assai alta.

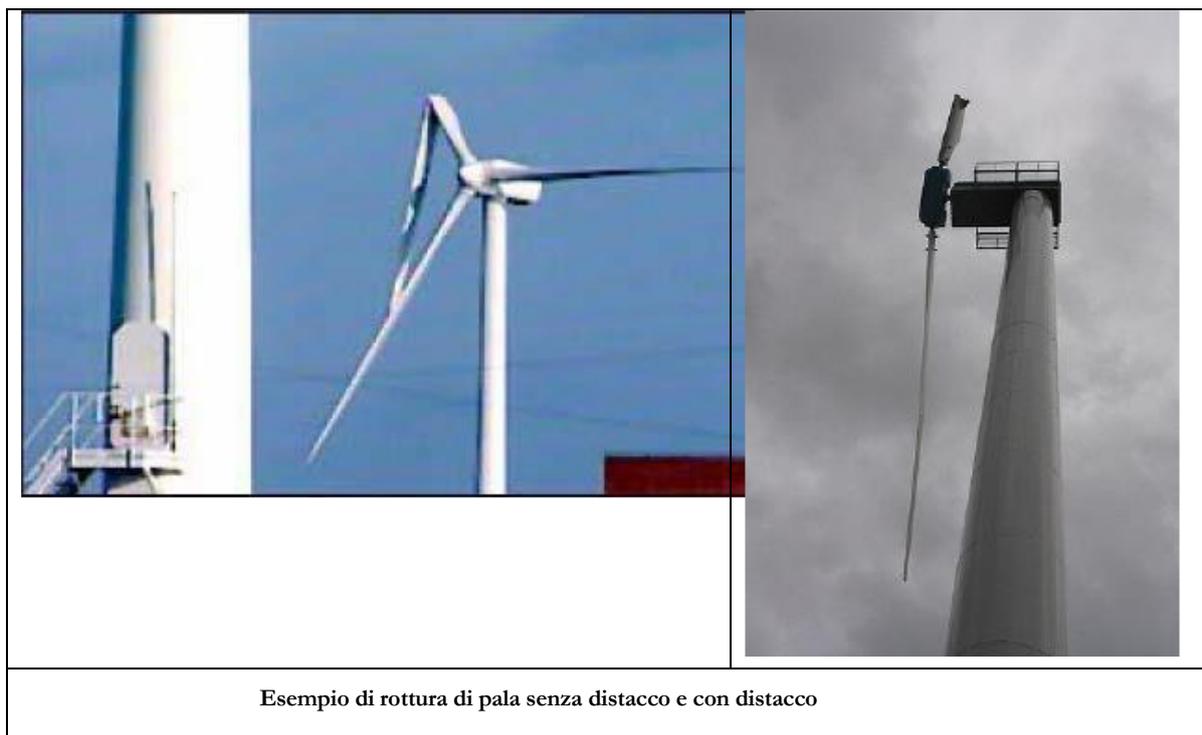
Figura 6

Nella maggior parte dei casi di lancio di piccoli frammenti di pala la causa registrata è la concomitanza di fulminazioni di natura atmosferica. Tale fenomeno è stato considerato dai costruttori che hanno iniziato a dotare gli aerogeneratori di un sistema di convogliamento della corrente di fulminazione costituito da recettori metallici posti lungo la pala, da un cavo che collega i recettori alla radice pala e da un sistema di messa a terra (riferimento paragrafo 4.4 della presente relazione). In questo modo si riesce a drenare una buona parte delle correnti indotte dalle fulminazioni atmosferiche senza danni alle pale. In qualche caso, in cui la corrente di fulmine ha presumibilmente ecceduto i limiti progettuali (fissati dalle norme internazionali) si può manifestare un danneggiamento all'estremità della pala che si apre per la separazione dei due gusci, ma che, normalmente, non si distacca dal corpo della pala. È possibile che frammenti di guscio possano staccarsi, ma si tratta comunque di parti molto leggere in confronto alla resistenza che oppongono all'aria e che quindi non possono essere oggetto di calcoli di gittata come quelli che si possono effettuare sul corpo pala. Per avere un ordine di grandezza sulla distanza raggiunta dai frammenti di una pala eolica, si fa riferimento allo studio "Recommendations of Risk assessment of ice throw and Blade Failure in Ontario – Canadian Wind Energy Association – M.P. Leblanc – Garrad Hassan". Secondo tale studio, la probabilità che un frammento staccatosi di pala staccatosi dalla turbina vada oltre i 50 m dalla torre è dell'ordine di  $2 \cdot 10^{-5}$ .
