FSRU TOSCANA

Relazione esplicativa guasto TG 4

OLT Offshore LNG Toscana	TR-HSEQ-51 Rev.0	Pagina 2 of 6
	FSRU TOSCANA – Relazione esplicativa guasto TG 4

Avaria turbogeneratore n. 4 – 15 maggio 2022

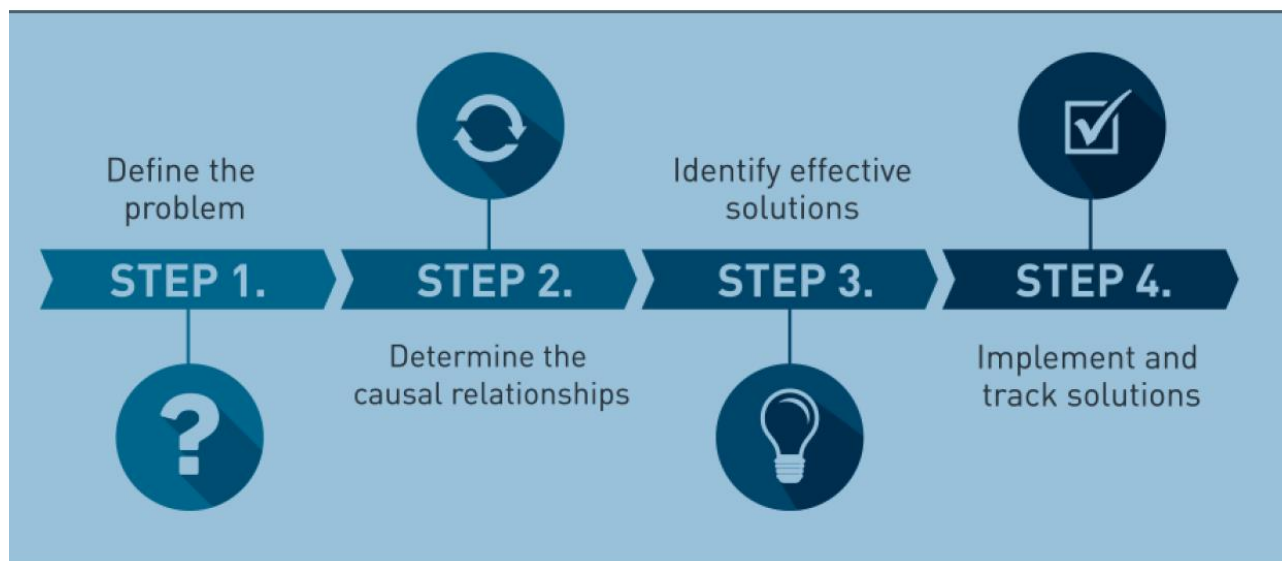
OLT ha eseguito una RCA (root cause analysis) utilizzando la metodologia internazionale Apollo per chiarire le cause dell'evento/guasto e determinare le azioni di miglioramento per evitare il ripetersi dello stesso.

La metodologia Apollo è un processo in 4 fasi che fornisce un nuovo modo di pensare e va ben oltre i tradizionali processi di risoluzione dei problemi di analisi delle cause profonde. Il metodo facilita la creazione di una realtà comune, utilizzando il contributo di tutte le parti interessate, per produrre un approccio basato sull'evidenza e sulla comprensione del problema e garantisce che le soluzioni prevengano le cause comprovate per evitare il ripetersi delle stesse. Esso semplifica la risoluzione dei problemi e offre a coloro che sono stati formati le competenze per risolvere il mondo reale i problemi in modo più rapido, efficiente ed efficace in qualsiasi momento.
