DALMINE-COMO-VARESE-VALICO DEL GAGGIOLO E OPERE AD ESSO CONNESSE

STUDIO ACUSTICO E VIBRAZIONALE

BARRIERE ANTIRUMORE
SCHEDE TECNICHE INTERVENTI DIRETTI SUI
RICETTORI

Il presente documento raccoglie le schede tecniche degli interventi diretti sui ricettori inclusi nell'ambito dello Studio Acustico redatto per il Progetto Esecutivo di realizzazione della tratta C "S.S.35 – Tangenziale Est" dell'Autostrada Pedemontana Lombarda e opere connesse, tra i comuni di Cesano Maderno (MB) e Lentate sul Seveso (MB).

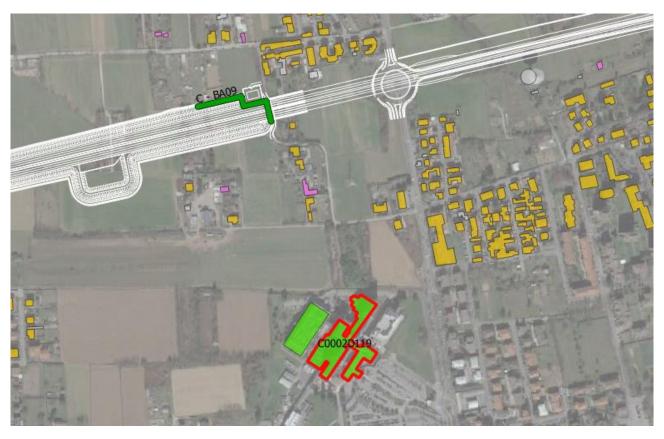
Figura 1 Ricettore sensibile C0002D119 (Ospedale di Desio)

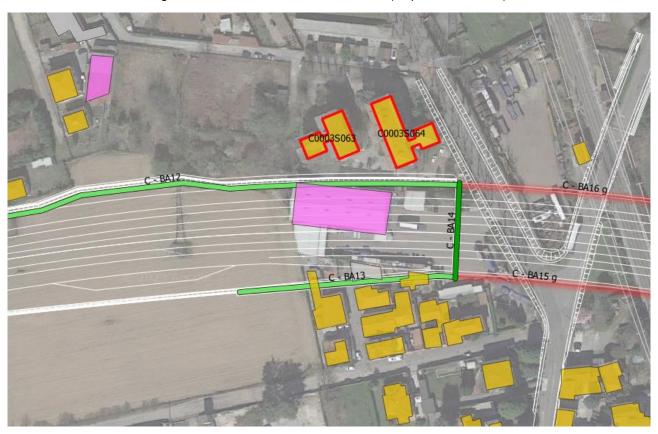
Figura 2 Ricettori residenziali C0003S063 e C0003S064

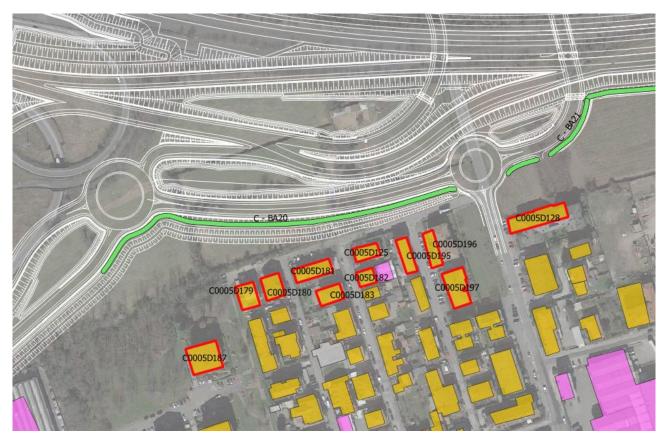
Figura 3 Ricettori sensibili C0005D125, C0005D128, C0005D179, C0005D180, C0005D181, C0005D182, C0005D183, C0005D187, C0005D195, C0005D196, C0005D197

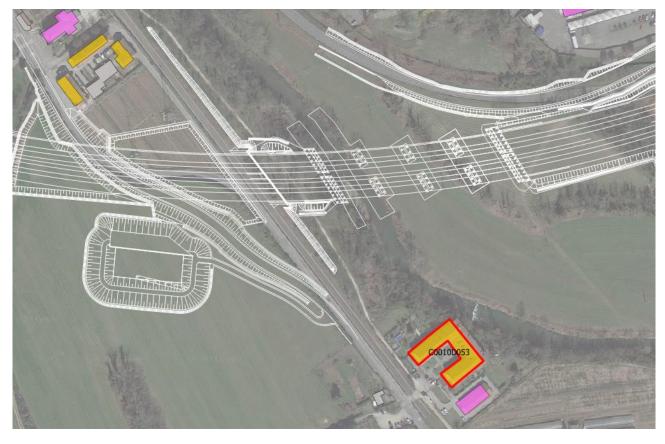
Figura 4 Ricettore residenziale C0010D053

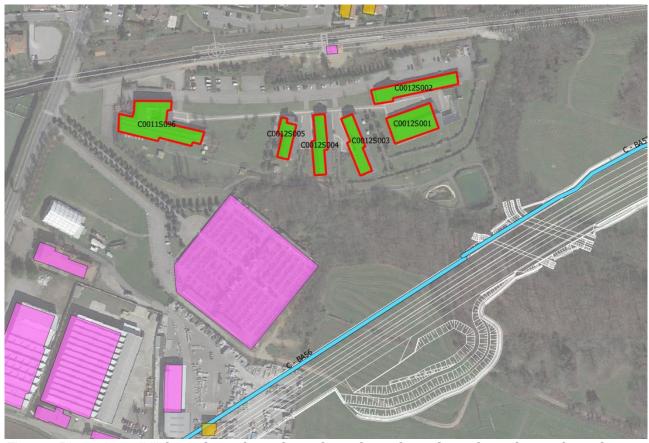
Figura 5 Ricettori sensibili C0011S096, C0012S001, C0012S002, C0012S003, C0012S004 e C0012S005

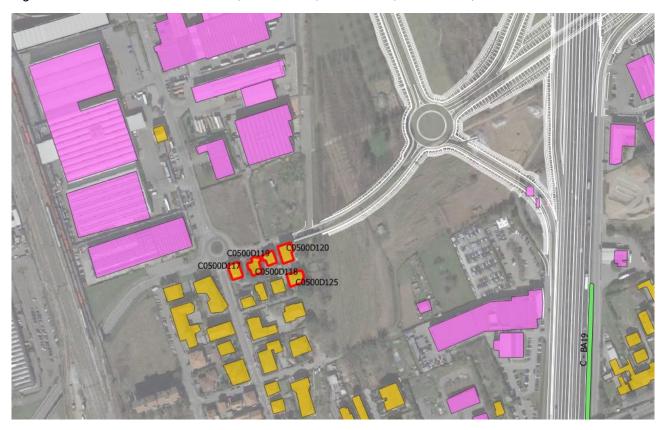
Figura 6 - Ricettori residenziali C0500D117, C0500D118, C0500D119, C0500D120, C0500D120
