HTGT DESIGN AND EXECUTION			Piano di Manutenzione					
			Document / Documento n. PBSMA21911			Sheet / Pagina 1 of / di 11		
PROJECT / Progetto MINIERA DI SANTA BARBARA PIANO DI RECUPERO AMBIENTALE			Security Index / Indice Sicurezza Internal Use / P					
TITLE / Titolo LOTTO C – MESSA IN SICUREZZA AREE PERICOLOSITA' P3a e P4 Piano di manutenzione delle opere								
CLIENT / Cliente ENEL GLOBAL GENERATION – GENERATION ITALY O&M GAS ITALY – POWER PLANT CENTER – ex Area Mineraria Santa Barbara

HGTG DESIGN AND EXECUTION	MINIERA DI SANTA BARBARA PIANO DI RECUPERO AMBIENTALE	Document <i>Documento n.</i> PBSMA21911
	LOTTO C – POGETTO MESSA IN SICUREZZA AREE P3a e P4 – Piano di manutenzione delle opere	REV. 00 09.01.24 Sheet 2 of 11 <i>Pagina di</i>

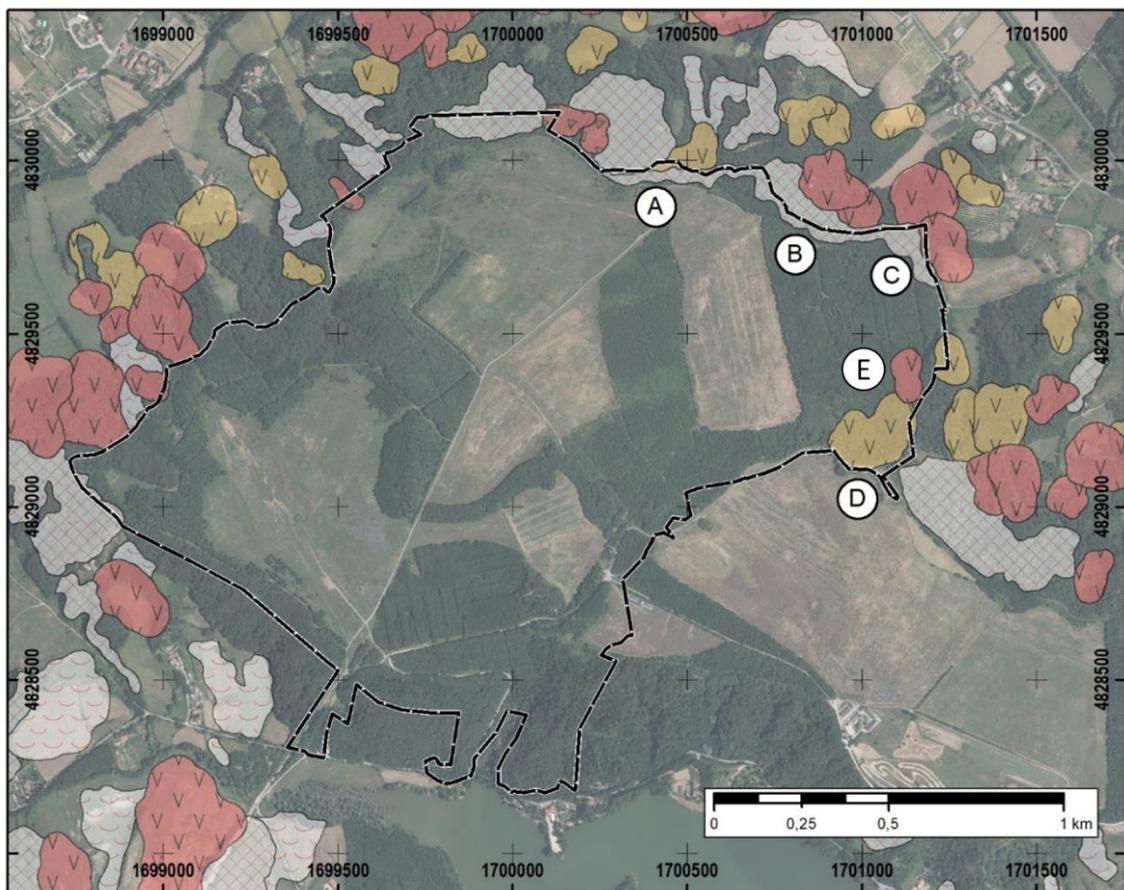
Figura 1 - Ubicazione delle aree interessate dagli interventi A-E nell'ambito del Lotto C.

La perimetrazione PAI dei processi geomorfologici che inducono condizioni di pericolosità permette di individuare 5 aree critiche identificate con le lettere A-B-C-D ed E in Figura 1. Queste aree sono state trattate nell'ambito dell'elaborato PBSMA21873 dove sono state definite le caratteristiche dei processi in corso e individuate in via preliminare le terapie di messa in sicurezza.
