**REALIZZAZIONE DEL NUOVO SCARICO DI SUPERFICIE
AUSILIARIO IN SPONDA SINISTRA DELLA DIGA DI BARCIS SUL
TORRENTE CELLINA**

PROGETTO ESECUTIVO

**D.01 Piano di mitigazione e compensazione: progetto
di ripristino vegetazionale delle aree di cantiere**

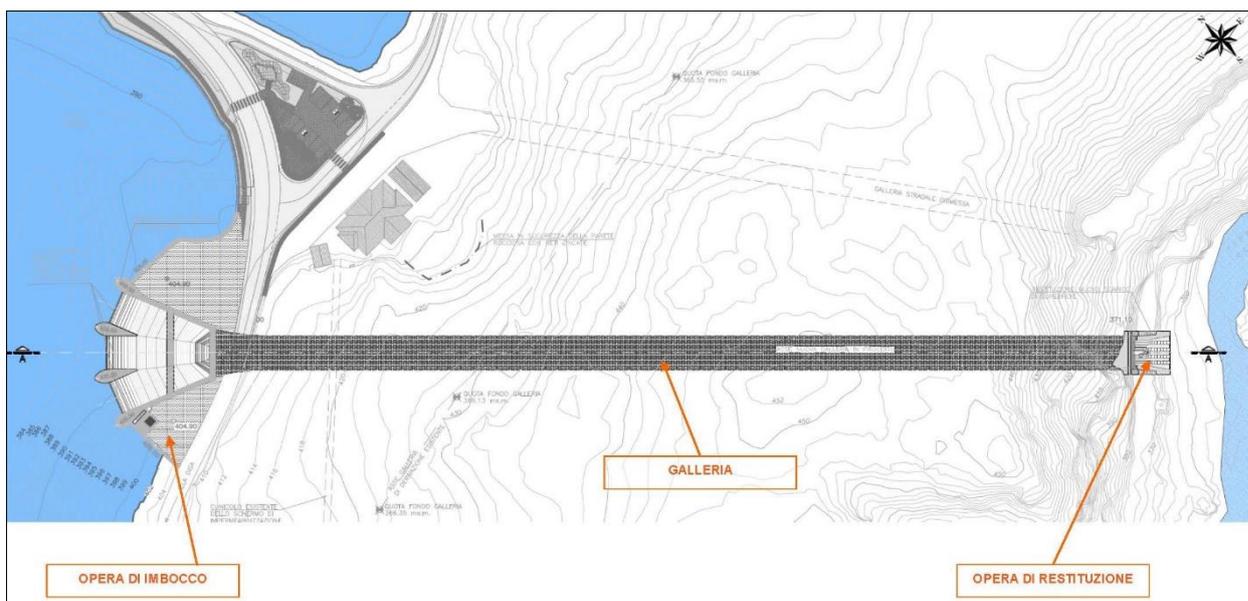
Fig. 1. Stralcio planimetria di progetto

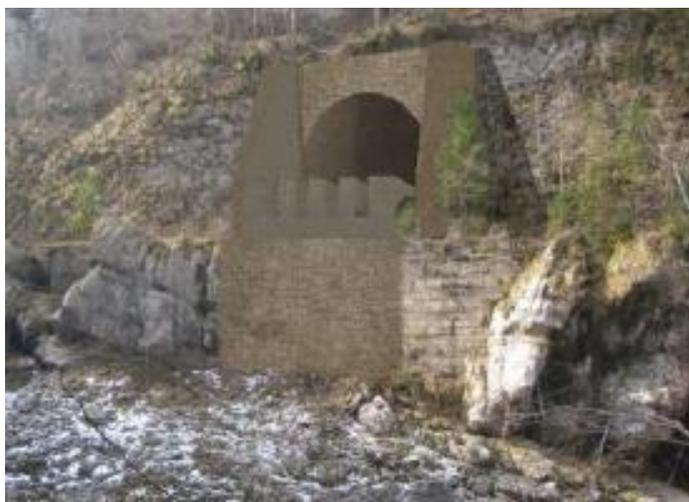
Fig. 2. Rendering opera di restituzione.

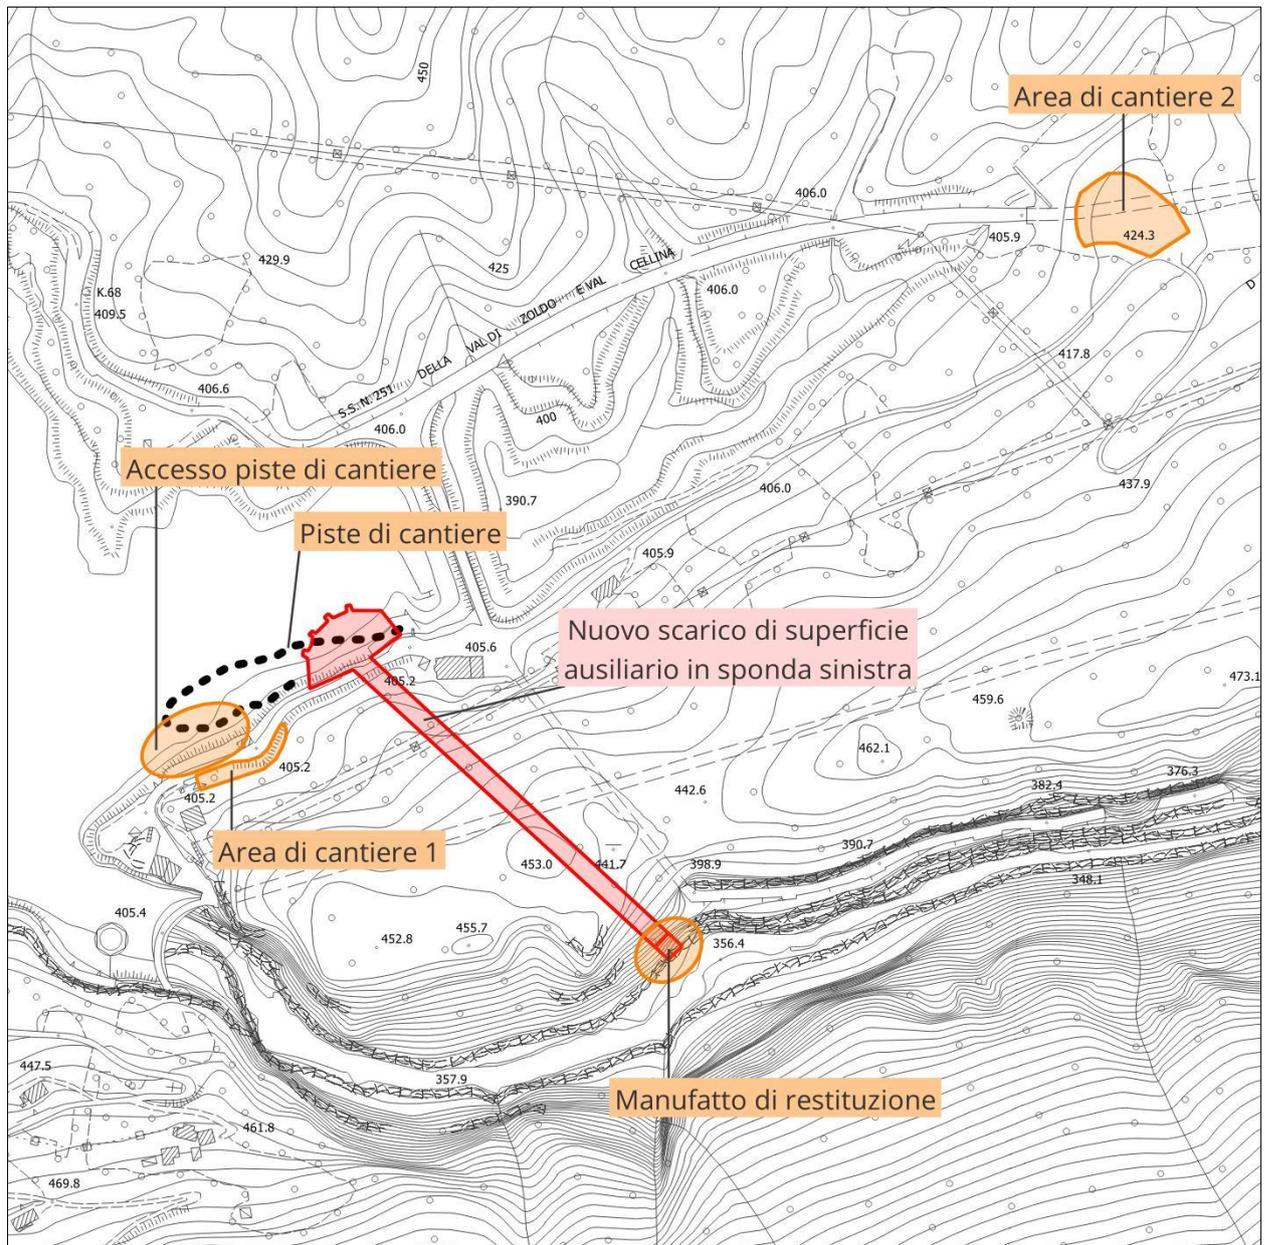
Fig. 3 Localizzazione generale delle aree e piste di cantiere.

- area di cantiere 1: area pic-nic;
- area di cantiere 2: corrispondente al piazzale situato lungo la strada del Dint (Ponte Antoi – Molassa);
- piste di cantiere: punto di accesso e piste di cantiere interne al lago;
- manufatto di restituzione: zona interessata dal manufatto di sbocco, sulla forra del torrente Cellina, e dalle relative attività di cantiere.

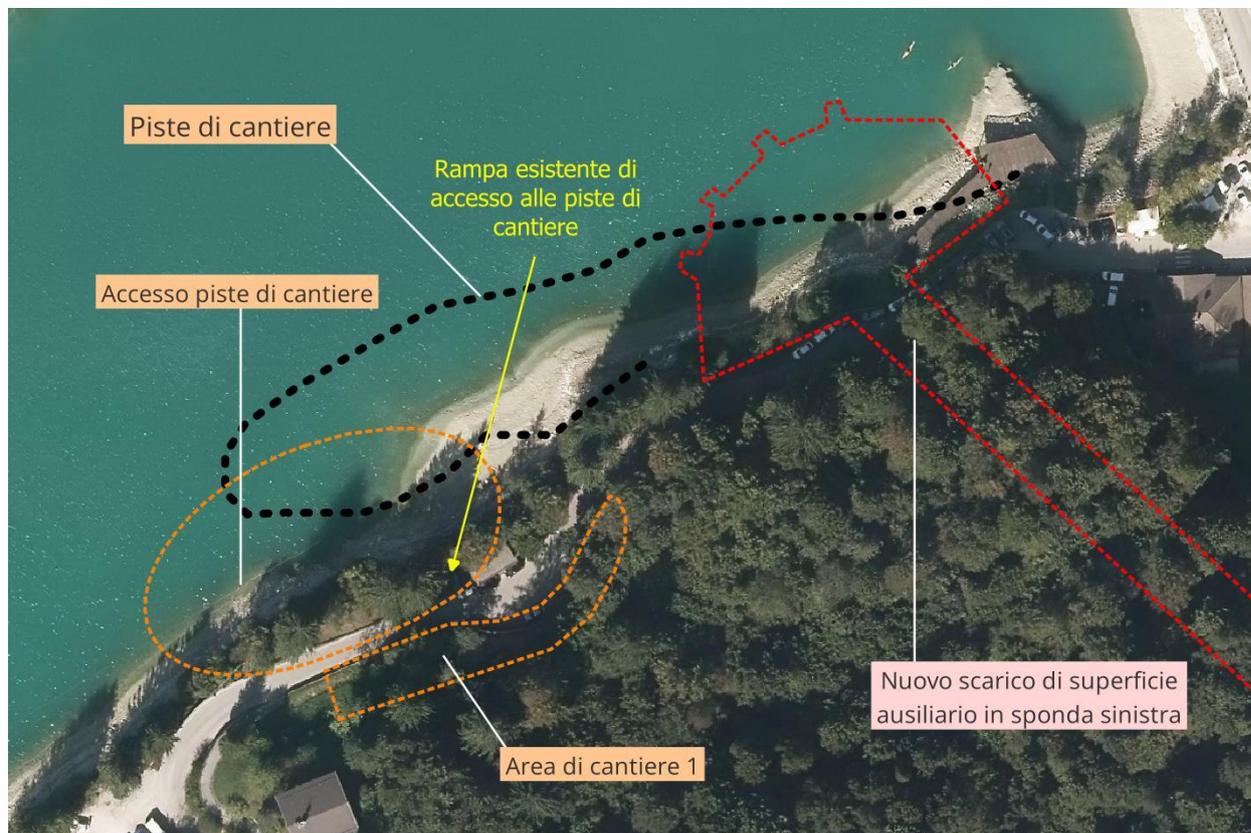
Fig. 4 Localizzazione su ortofoto dell'area di cantiere 1 e dell'accesso alle piste di cantiere.

Ad ovest dell'opera di imbocco è prevista la realizzazione dell'area di cantiere 1 (fig. 4), a monte della viabilità esistente e in corrispondenza dell'attuale area pic-nic. È plausibile che l'area venga utilizzata per **l'installazione dei baraccamenti e/o deposito materiali** che sarà effettuato mediante macchine elevatrici operanti dalla strada contermina, poiché l'accesso all'area è solamente pedonale. In relazione allo stato dei luoghi e alle esigenze presunte, è ragionevole ipotizzare l'abbattimento di 3 alberi e la rimozione (per la durata del cantiere) degli arredi presenti.

In fronte all'area di cantiere 1 (fig. 4) è **presente una rampa** (posta a fianco di un piccolo

fabbricato esistente) che scende verso il lago e che sarà utilizzata per l'accesso alle piste di cantiere, localizzate all'interno del lago; per la realizzazione di un accesso in sicurezza, sarà previsto, molto probabilmente, il taglio delle piante arboree poste ai lati della rampa medesima (abeti rossi e carpino bianco), il cui ingombro vegetativo non permetterebbe un agevole transito dei mezzi operativi.

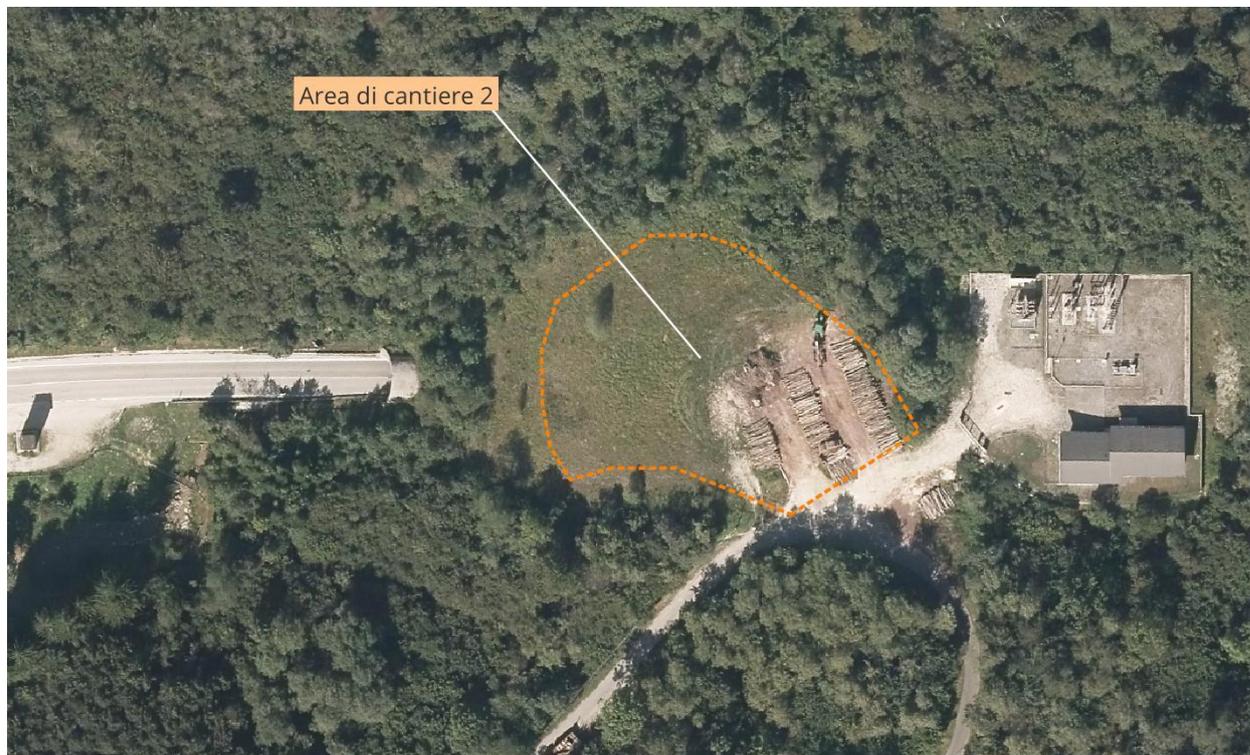
Fig. 5 Localizzazione su ortofoto dell'area di cantiere 2.

L'area di cantiere 2 (fig. 5) rappresenta il sito più esteso e di più facile accesso e verrà ragionevolmente utilizzato sia per il **deposito temporaneo di terre** e rocce di scavo sia dei **materiali** e **mezzi di cantiere**.

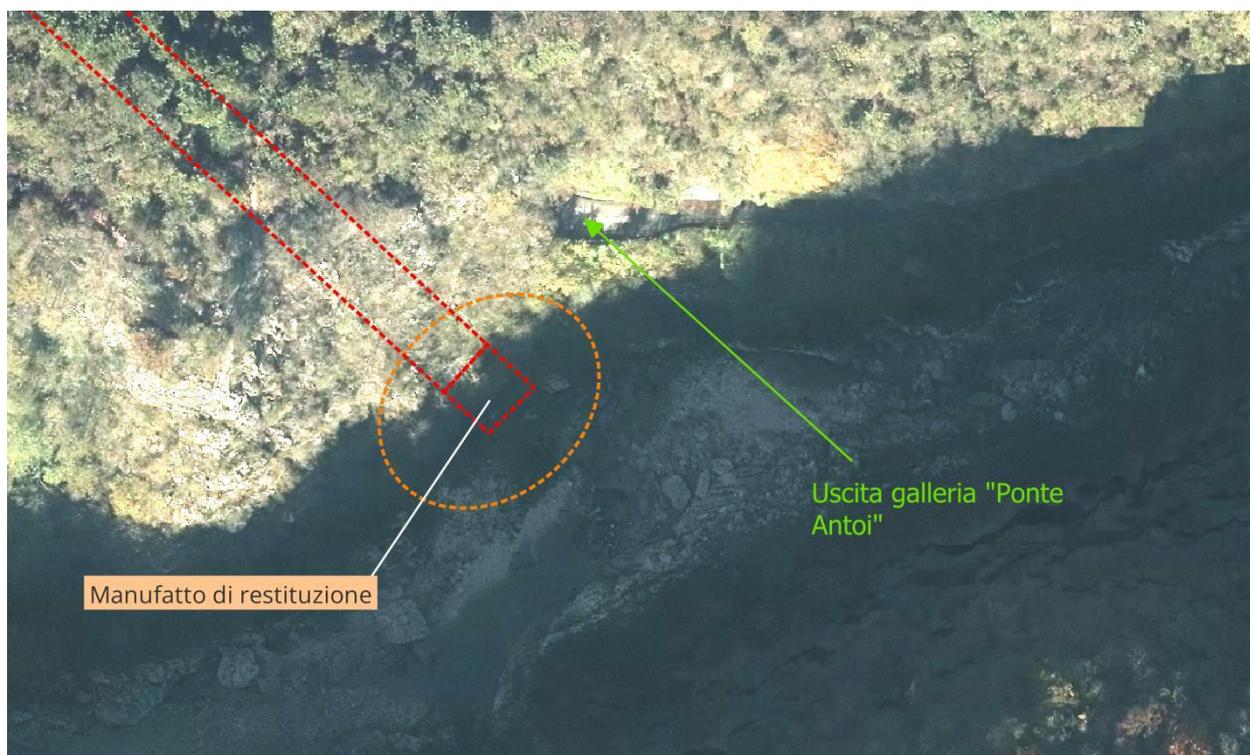
Fig. 6 Localizzazione su ortofoto del manufatto di restituzione del nuovoscarico di superficie.

Per la realizzazione dell'opera di restituzione del nuovo scarico di superficie (fig. 6) si prevede che siano attuate delle **operazioni preliminari di messa in sicurezza** del sito attraverso **disgaggi** del versante, **tagli della vegetazione arborea** presente sul ciglio del foro d'uscita della galleria e probabili **opere provvisorie di protezione sul versante** (reti e barriere paramassi).

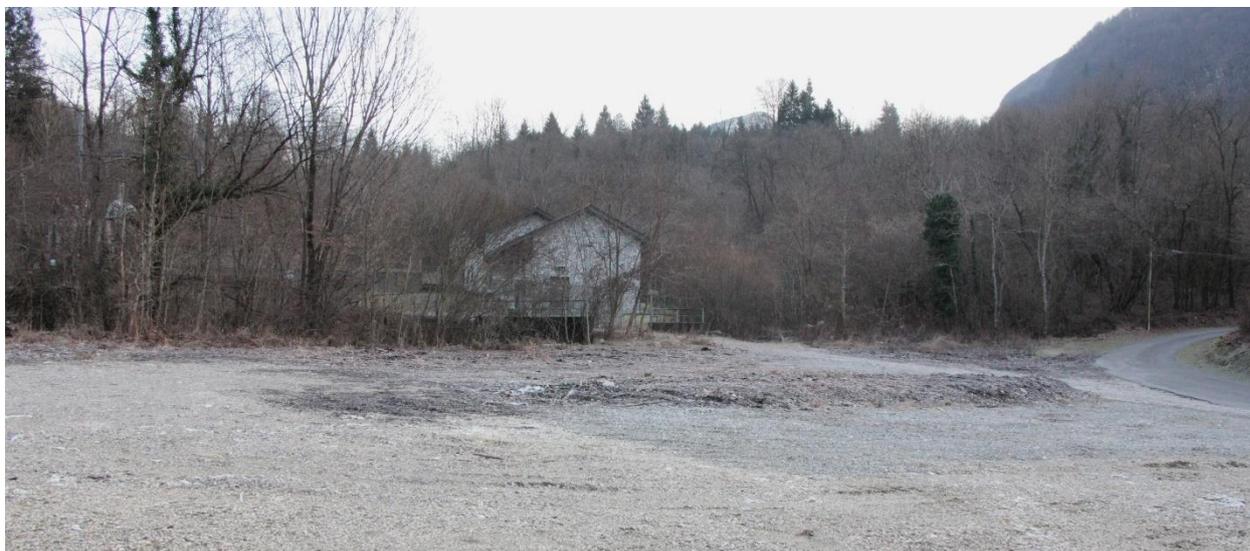
Fig. 9. Vista dell'area di cantiere 2. Sulla destra la viabilità di accesso.

L'area di cantiere 2 si trova lungo la rotabile che collega le località Ponte Antoi e Molassa, denominata "strada del Dint". A nord del primo tornante vi è un piazzale sterrato di circa 2800 m², già utilizzato come deposito temporaneo di legname durante le utilizzazioni boschive in zona.

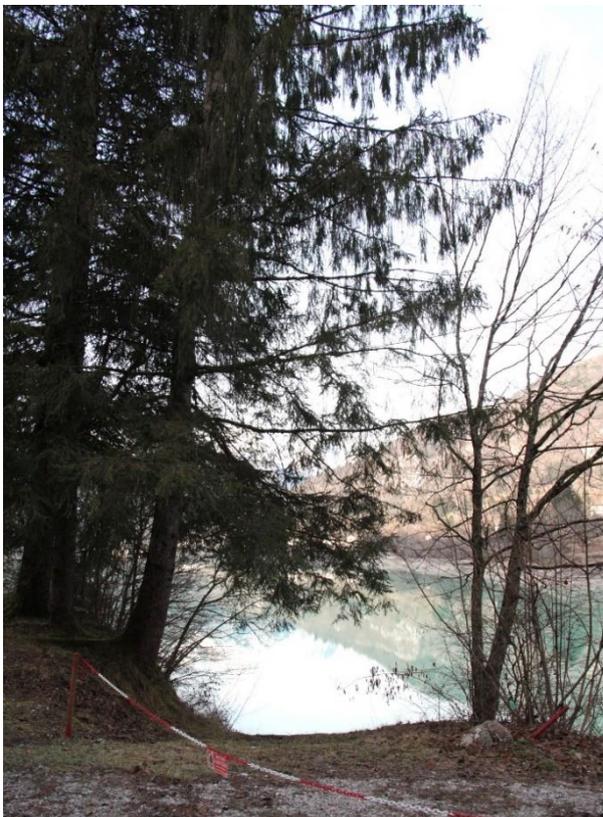
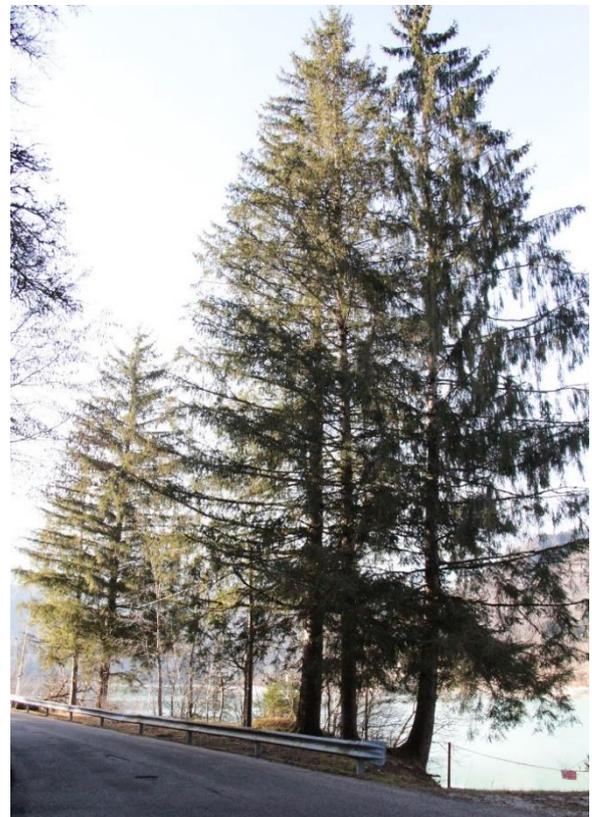
Fig. 11. A sinistra imbocco delle piste di cantiere, lungo la rampa preesistente; a destra filare di abete in prosecuzione, alla rampa, verso ovest.

La rampa di accesso al lago risulta affiancata da un carpino bianco verso l'edificio e da un filare alberato sul lato opposto. Questo è costituito in prevalenza da abeti rossi (n. 5), con diametri compresi tra i 35 e 65 cm, un carpino bianco (Ø 11 cm) e un acero di monte (Ø 15 cm). L'abeto prossimo all'ingresso presenta un fusto sciabolato al piede.

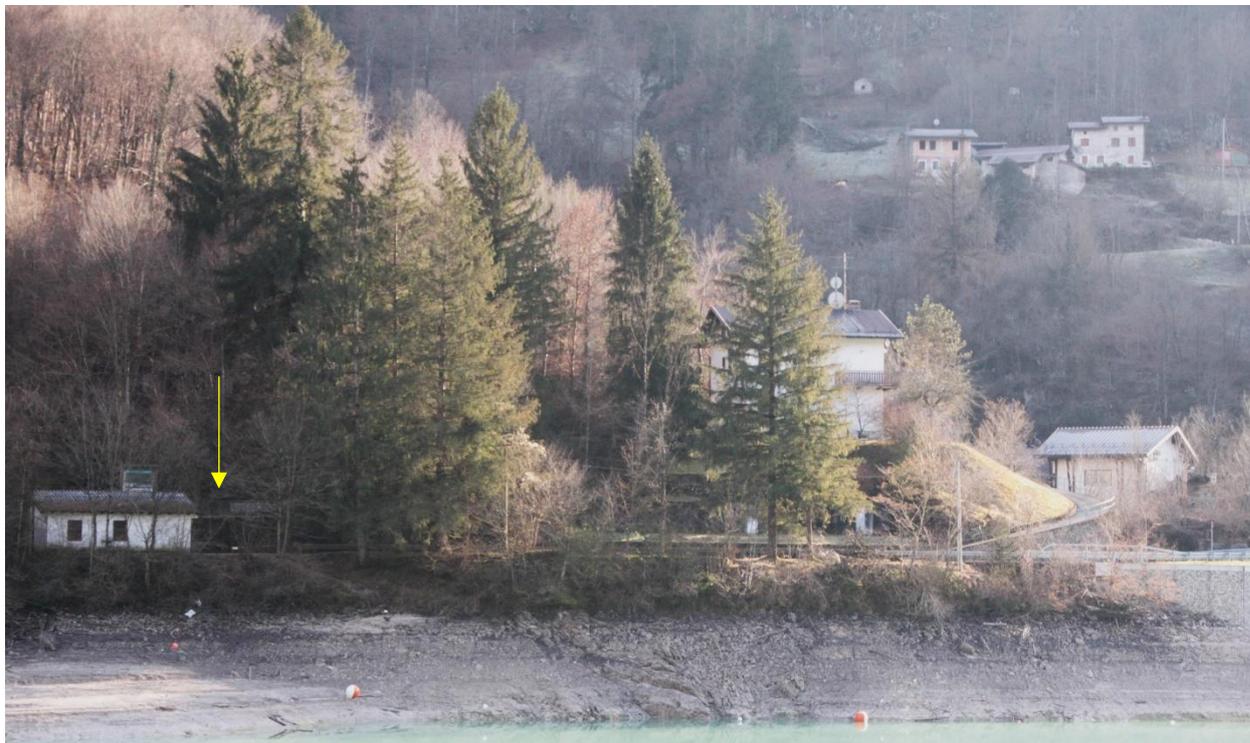
Fig. 12. Vista della zona interessata dall'imbocco (freccia gialla) delle piste di cantiere all'interno del lago.

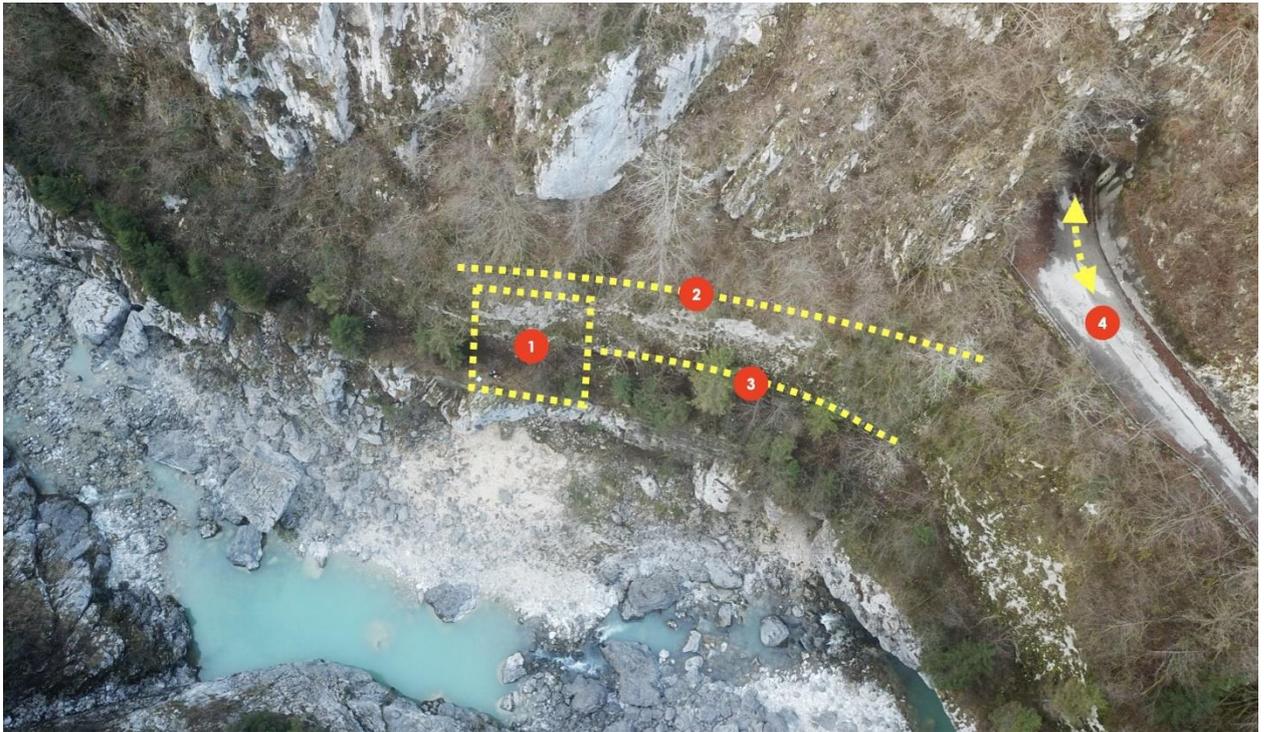
Fig. 13. Vista aerea dell'area interessata dal manufatto di restituzione (forra torrente Cellina) (1); aree interessate dal taglio della vegetazione arborea (2-3); vecchia strada della Valcellina. (4)

All'uscita nel torrente Cellina del condotto in galleria è prevista la realizzazione di un'opera di restituzione in calcestruzzo, mitigata attraverso un rivestimento in materiale lapideo.

Al piede dell'opera di restituzione vi sono le tracce della mulattiera che percorreva l'intera forra prima della realizzazione della strada attuale. Il tracciato della mulattiera è occupato, in prossimità dello sbocco, da alcuni esemplari di ontano bianco (\varnothing 20 cm) e abete rosso (\varnothing 25 cm) mescolati ad individui di nocciolo e orniello di piccolo diametro (\varnothing <10 cm). La vegetazione direttamente interessata dal foro d'uscita è costituita da una formazione caratteristica delle pareti di forra: l'umidità favorisce la presenza di una flora casmofita costituita da un denso strato muscinale e ciuffi di lingua cervina (*Asplenium scolopendrium*) che si mescola con quello erbaceo dominato dalla selseria (*Sesleria caerulea*), diffusa nell'orno-ostrieto posto più in alto. La vegetazione forestale è caratterizzata da individui di carpino nero e orniello, spesso policormici, arroccati negli anfratti o nelle cenge dove le condizioni edafiche sono migliori queste ultime riscontrate sul ciglio superiore del foro d'uscita.

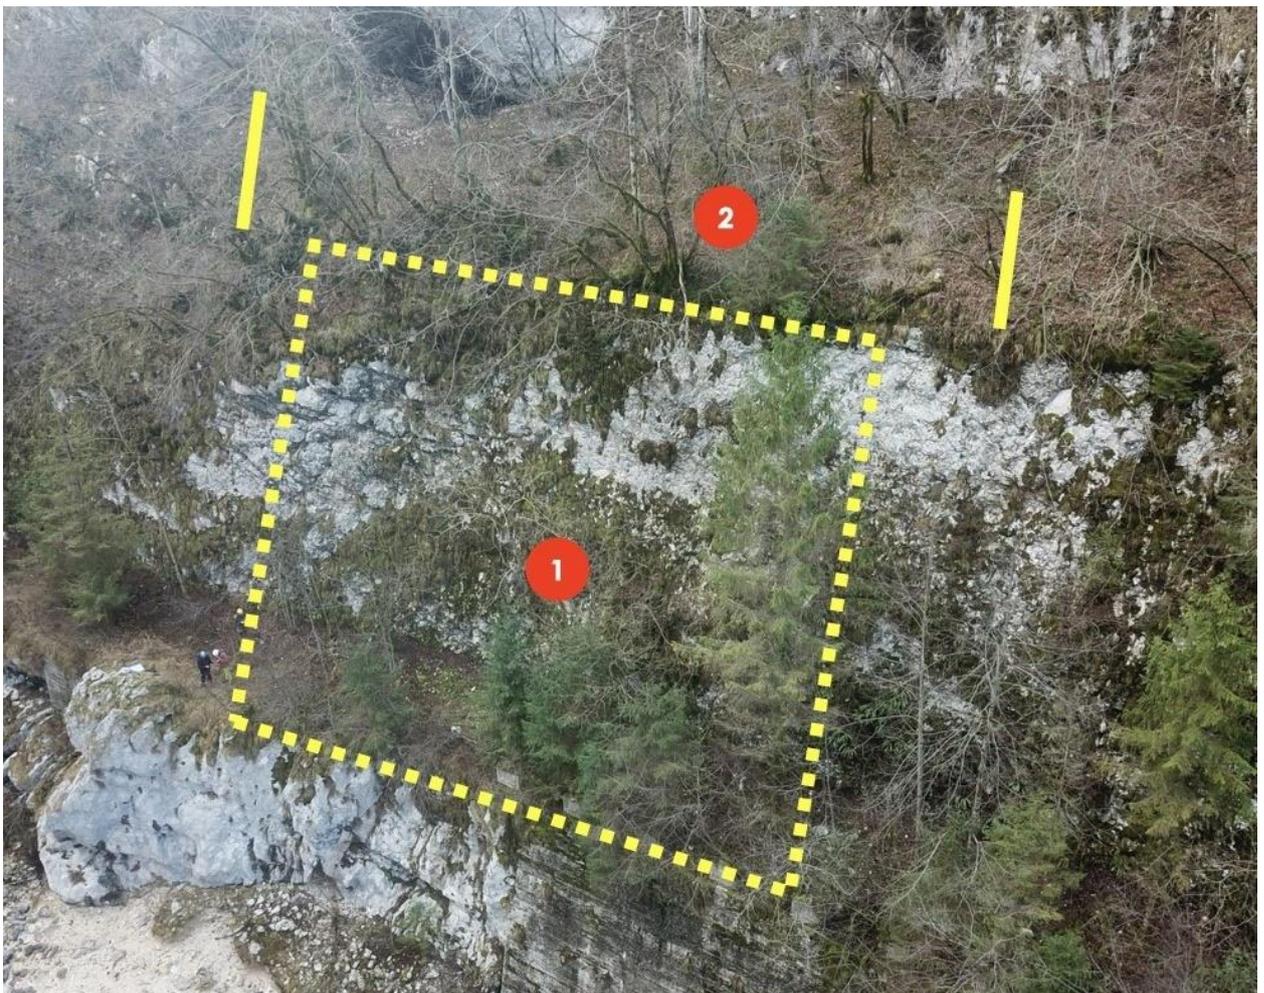
Fig. 14. Area interessata dall'opera di restituzione (1) e ciglio con presenza di piante legnose (2).

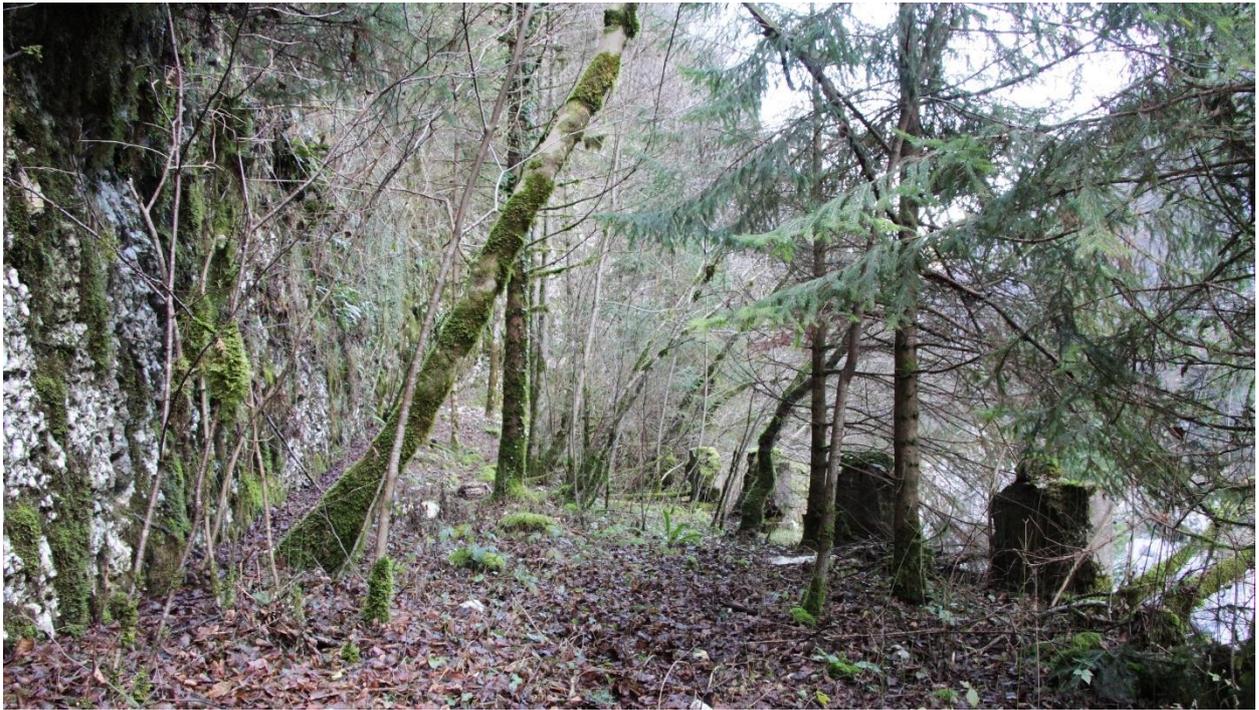
Fig. 15. Vecchia mulattiera in prossimità dell'opera di restituzione. Sono ancora visibili i paracari originali (a destra).
