# PONTE SULLO STRETTO DI MESSINA

## PROGETTO DEFINITIVO

<b>Ponte sullo Stretto di Messina</b> <b>PROGETTO DEFINITIVO</b>		
Analisi comparativa della sicurezza stradale e ferroviaria con riferimento alla soluzione prevista nel PP 2002 e nella soluzione con "Circolazione all'italiana"		<i>Codice documento</i> GE0019_F0	<i>Rev</i> F0	<i>Data</i> 20/06/2011

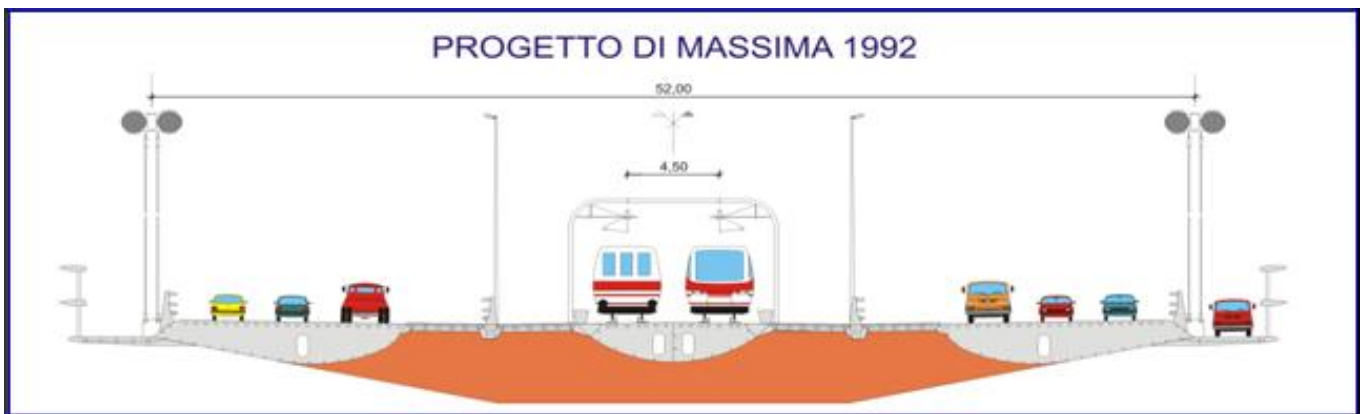
Figura 1: Progetto di Massima 1992 con circolazione stradale "invertita"

Il risultato della scelta, originato da tali motivazioni, è stata la disponibilità di poter posizionare le due corsie ausiliarie di ogni carreggiata (la corsia di sosta di emergenza autostradale e la corsia di servizio/emergenza ferroviaria) nella zona centrale del ponte con creazione di una **unica fascia grigliata continua**, ma **trasparente al vento**, tra ciascun cassone stradale e ferroviario.

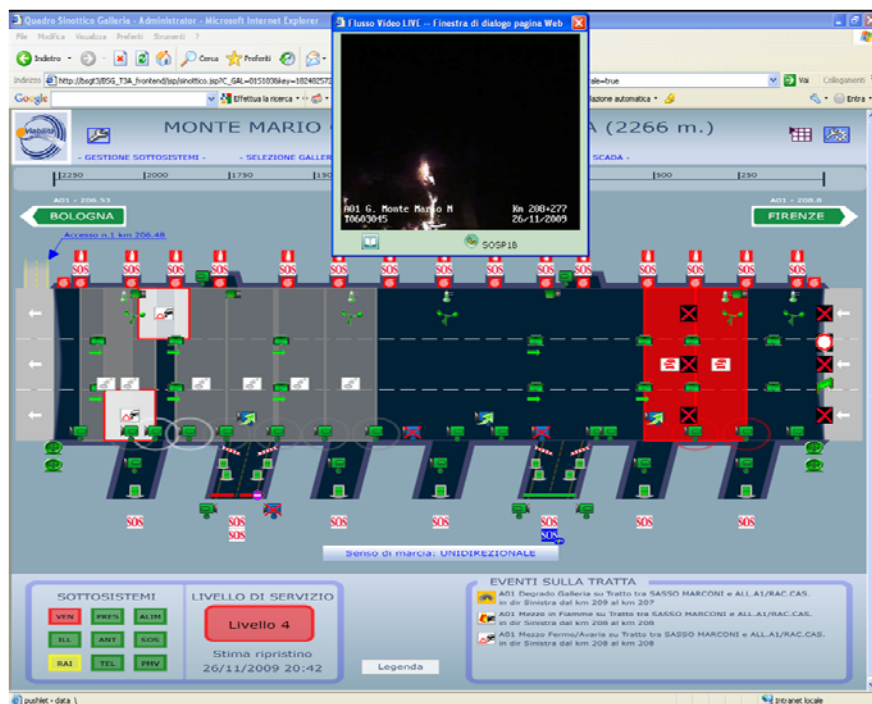
Figura 9: sistema di monitoraggio del traffico e di gestione delle emergenze in galleria

C. **Sistemi di allarme incendio in galleria:** le ricerche e le innovazioni tecnologiche stimolate dai tragici eventi incidentali che nel periodo 1999 – 2001 hanno interessato le gallerie stradali del Monte Bianco, dei Tauern e del S. Gottardo e dalla normativa sulla sicurezza delle gallerie emanate a seguito di questi eventi, hanno portato a rendere l'ambiente galleria (al quale in più punti del progetto preliminare è assimilato il Ponte sullo Stretto) un sistema dinamico avanzato, che interagisce col traffico attraverso i diversi sensori posti in campo (sistemi TVCC, rilevatori di velocità, di fumo, di opacità dell'aria e di temperatura), avvertendo il Posto di Controllo di ogni anomalia che si verifica nel traffico, attivando automaticamente, con o senza il consenso dell'Operatore di centrale, secondo procedure predefinite, i sistemi di comunicazione all'utenza presenti lungo la strada (PMV, semafori di corsia) e segnalando l'accaduto ai sistemi di comunicazione di massa per l'informazione del traffico. In un caso di incendio in galleria avvenuto nel novembre 2009 in una galleria attrezzata con questi sistemi sulla Variante di Valico, la segnalazione di allarme è stata diffusa da ISORADIO dopo soli 2 minuti dal momento in cui il veicolo si è fermato in galleria prendendo fuoco.

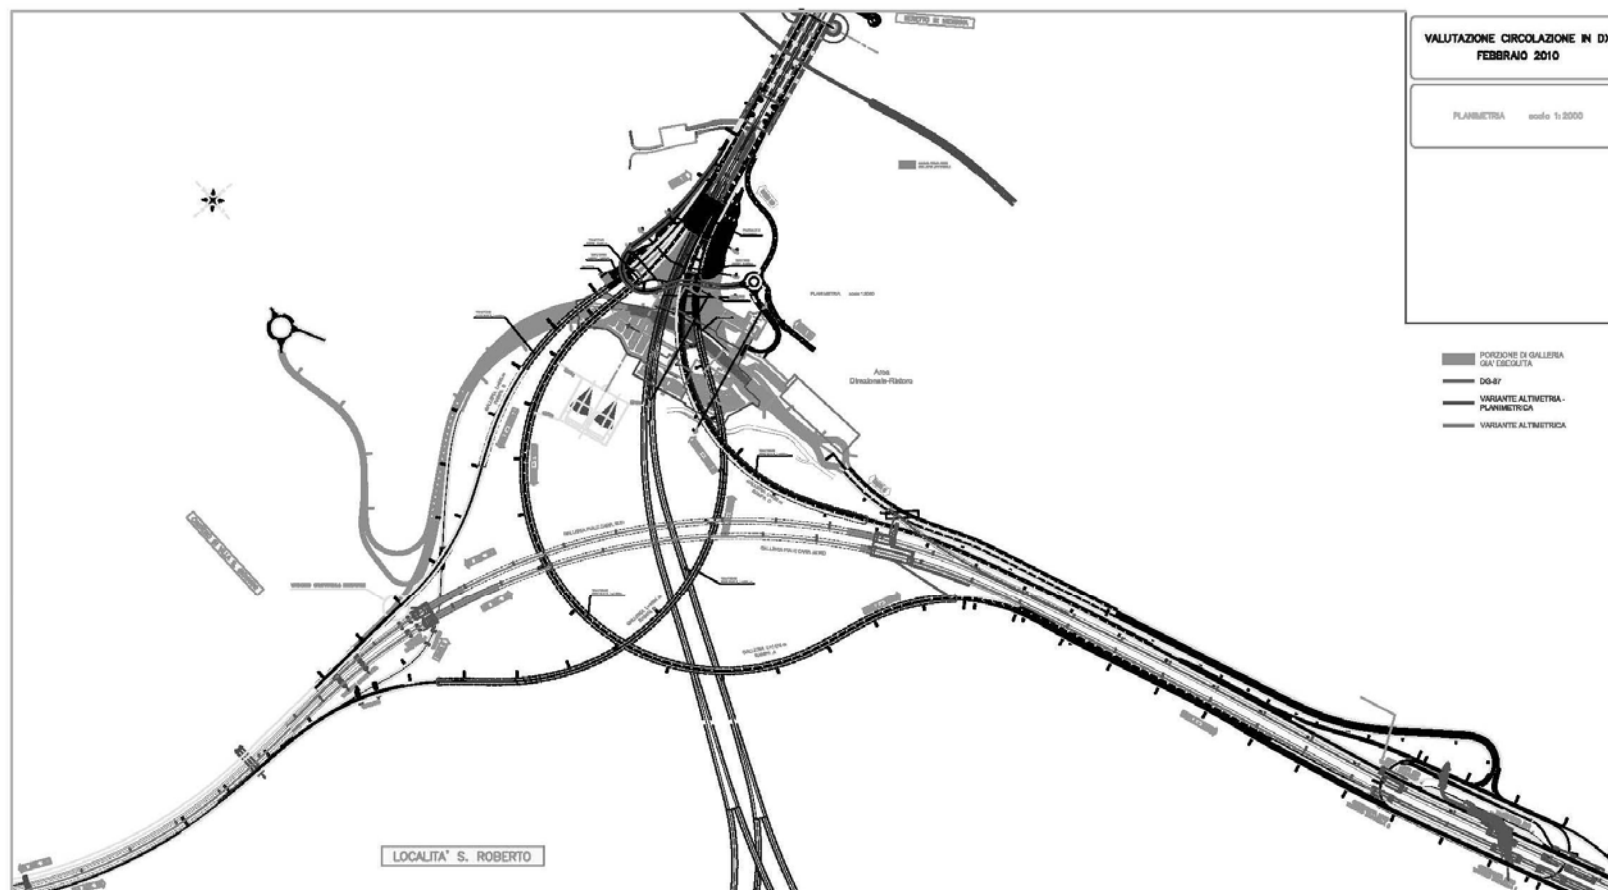
**Figura 13: l'organizzazione dei collegamenti lato Calabria nell'ipotesi di Variante di Circolazione in dx**

La soluzione infrastrutturale della Variante di Circolazione in dx del Gennaio 2010 illustrata in Figura 13 rappresenta la sintesi dell'evoluzione delle ipotesi sviluppate nel periodo 2005-2009.
