# PONTE SULLO STRETTO DI MESSINA

# PROGETTO DEFINITIVO

PROGRAMMA DI ISPEZIONE E MANUTENZIONE – TABELLE FMECA

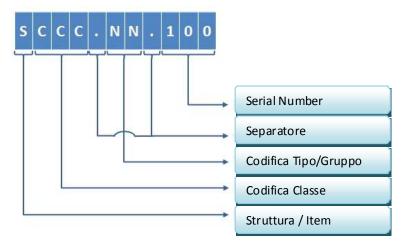
Struttura/Item, Codifica Classe, Codifica Tipo/Gruppo e Serial Number: valori identificativi della codifica oggetto, secondo lo schema riportato in seguito.

Per maggiori dettagli e approfondimenti sulla codifica si faccia riferimento al capitolo Sistema di riferimento del presente documento.
