<p><b>Intervento/Opera</b></p> <p>Realizzazione di una struttura dedicata alla nautica da diporto a Genova Pegli procedimento previsto dal D.P.R. 2/12/1997 n. 509 <b>PROGETTO DEFINITIVO</b></p>	<p><b>Scala</b></p>	<p><b>Data</b></p> <p>03 Ottobre 2023</p>
<p><b>Oggetto della tavola</b></p> <p><b>MONITORAGGIO DELL'AMBIENTE MARINO</b></p>	<p><b>Tavola N°</b></p> <p><b>D-DG-PR- D013-0</b></p>	
<p><b>Livello Progettazione</b></p> <p><b>DEFINITIVO</b></p>

Monitoraggio dell'ambiente marino  
nell'ambito del progetto per la  
“Realizzazione di una struttura dedicata alla  
nautica da diporto a Genova Pegli”.

Aprile 2023

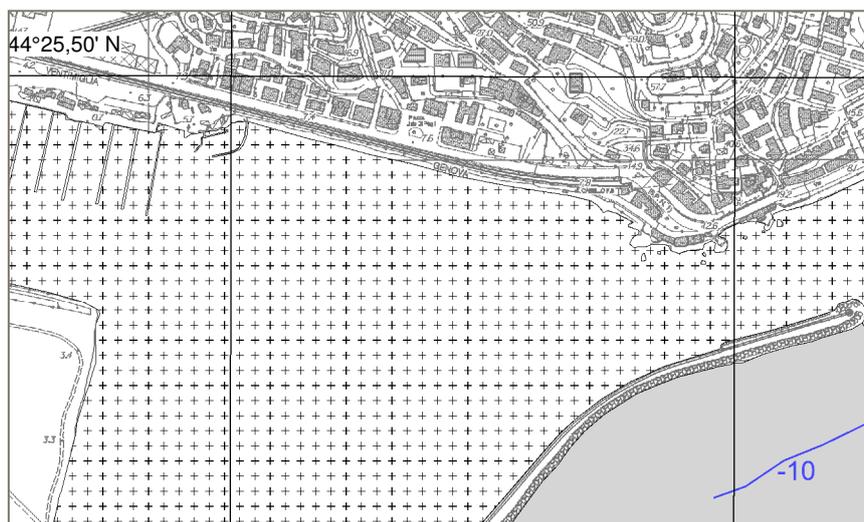
Fig. 1: estratto delle tavole dell'Atlante delle Biocenosi Marine della Liguria

Il tratto di costa dove è localizzata la Marina del Castelluccio è compreso tra Voltri e Pegli, zona che non è stata indagata in maniera sistematica nell'ambito della realizzazione del volume "Atlante delle biocenosi marine della Liguria" (Coppo et al, 2020), in quanto completamente compreso nell'area portuale-industriale genovese. Il principale studio bionomico di riferimento rimane un'indagine dell'Università di Genova (Albertelli *et al.* 1985) dove veniva rilevato che il tratto costiero tra Genova Voltri e la foce del Torrente Bisagno, per il condizionamento dovuto al grande sviluppo portuale allora ancora in forte progresso, non presentava insediamenti di fanerogame marine, mentre era diffusa la presenza di fondi mobili colonizzati da comunità indicatrici di processi di infangamento.

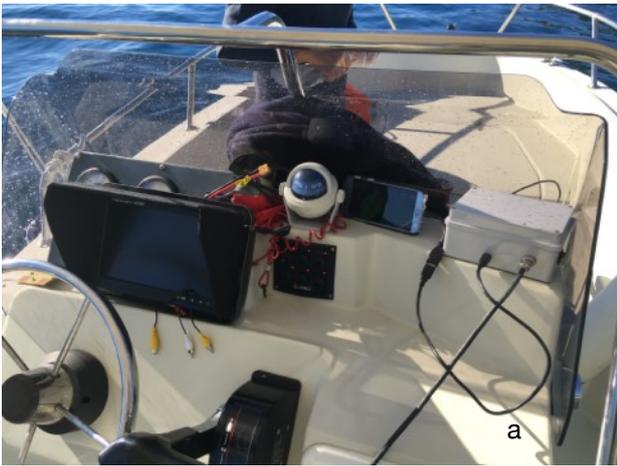
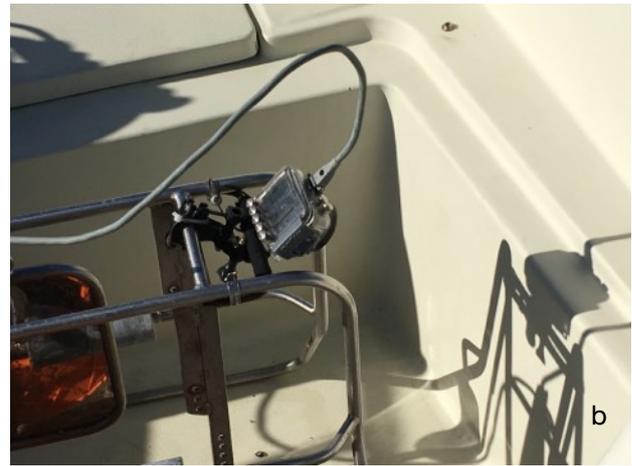
Fig. 3: le apparecchiature del sistema Tritone: (a) modulo per il posizionamento GPS, interfacciato con dispositivi portatili (tablet o smartphone); (b) slitta per telecamera full HD cablata che registra su microSD e invia le immagini in diretta ad un monitor a bordo.

Poiché l'area da investigare si trova all'interno di uno specchio acqueo portuale, i fondali marini sono stati indagati con l'ausilio di una telecamera subacquea trainata ed associata ad un sistema di posizionamento GPS (sistema Tritone - Fig. 3). Lo spostamento è stato garantito dall'impiego di un mezzo nautico messo a disposizione dal porticciolo.

L'impiego del sistema Tritone ha consentito di verificare le caratteristiche del fondale grazie al controllo delle riprese subacquee effettuato da un operatore a bordo dell'imbarcazione d'appoggio e mediante un monitor TV (Fig. 3a). Nella figura 4 sono riportati i 6 tracciati condotti con telecamera al traino, per una durata totale di circa un'ora (60 minuti e 29 secondi). Tre tracciati sono stati realizzati con andamento parallelo alla costa, mentre altri tre tracciati sono disposti circa perpendicolarmente alla costa. L'ultimo tracciato, più breve, è stato posizionato in prossimità dello scoglio denominato Pria Pula.

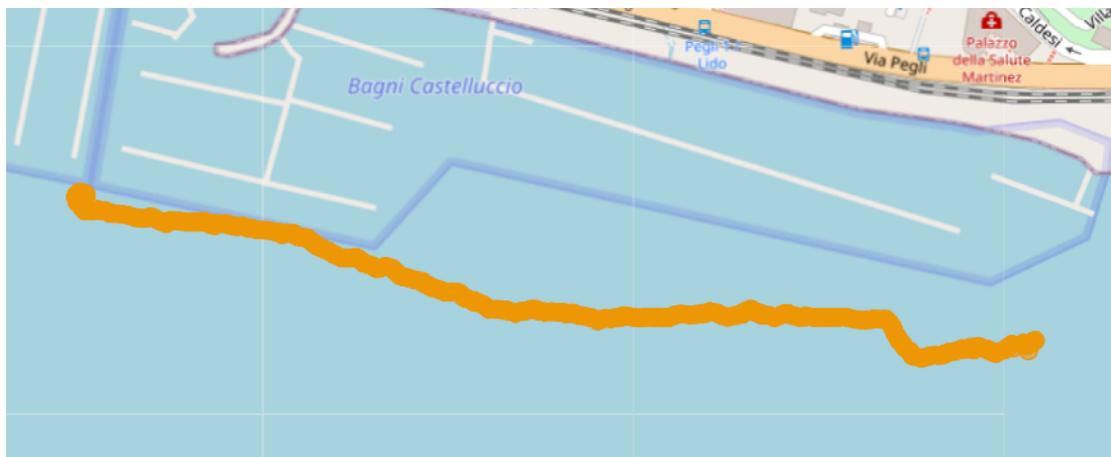
Fig. 7: traccia GPS del tracciato 1.

La ricognizione subacquea è stata eseguita procedendo parallelamente a costa (in una zona più al centro del canale) dal molo marina di Castelluccio direzione est e ha seguito tutto il tratto di costa interessata dal progetto di allargamento dell'approdo (Fig.7).

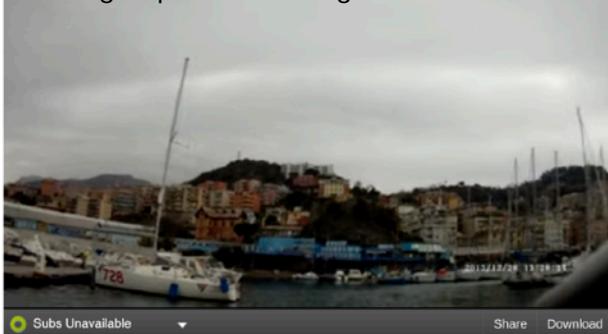
X: 1484005.0 Y: 4918913.9 Depth: 0.0

Fondale sabbioso

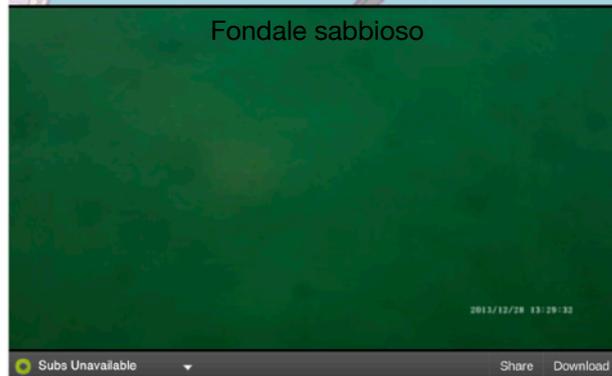
X: 1484002.5 Y: 4918910.5 Depth: 0.0

Fondale sabbioso

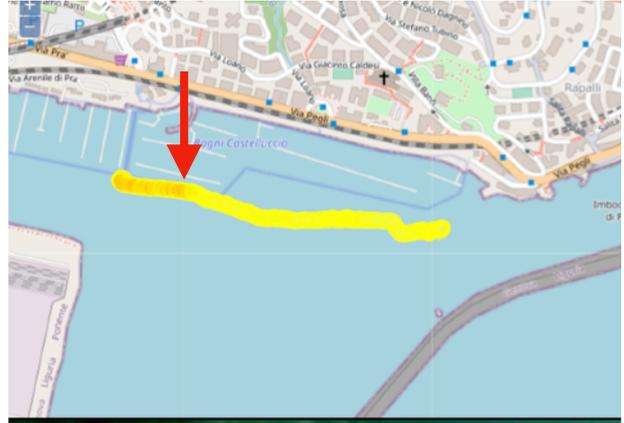
Corpo morto

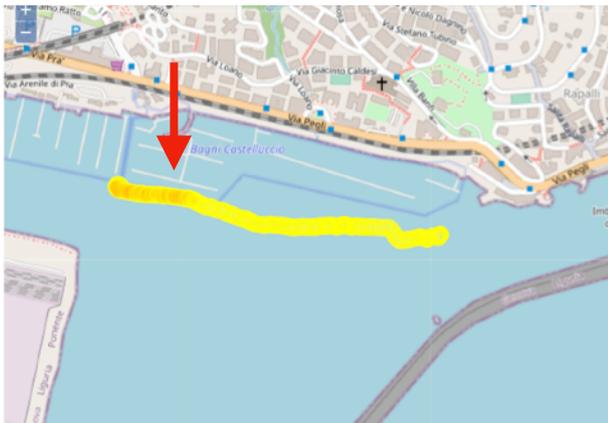
Catenaria

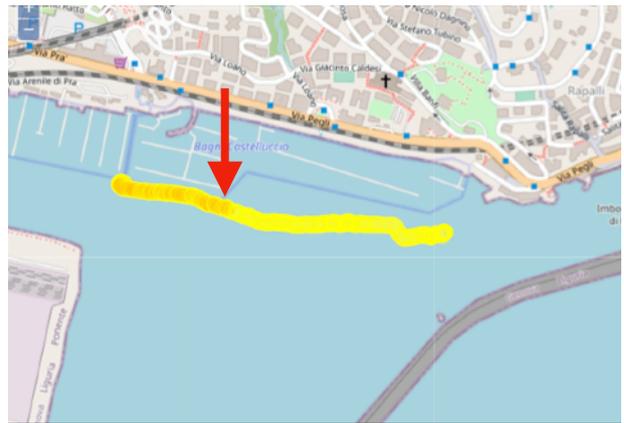
Fondale sabbioso

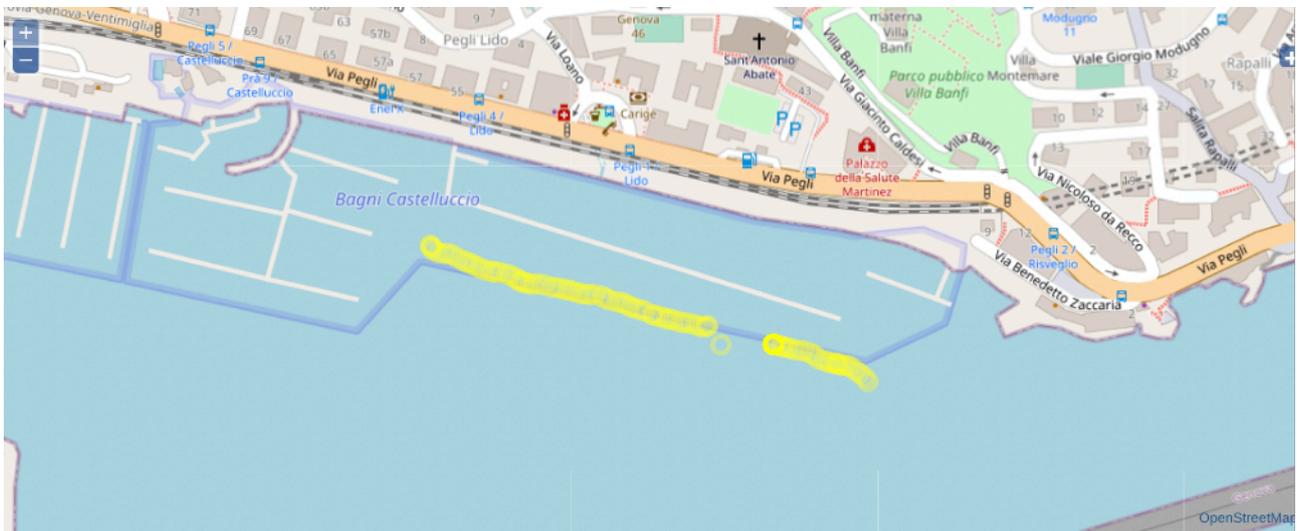
Fig. 8: traccia GPS del tracciato Pegli 2.

Anche per il secondo transetto, l'indagine subacquea si è sviluppata parallelamente alla costa, in una zona più interna, prossima ai moli della marina di Castelluccio sempre in direzione est (Fig 8).

Le immagini sottostanti mostrano la traccia GPS e le immagini del fondale corrispondente al punto indicato dalla freccia rossa. Il fondale indagato è caratterizzato esclusivamente da fondale sabbioso con zone con corpi morti e catenarie.

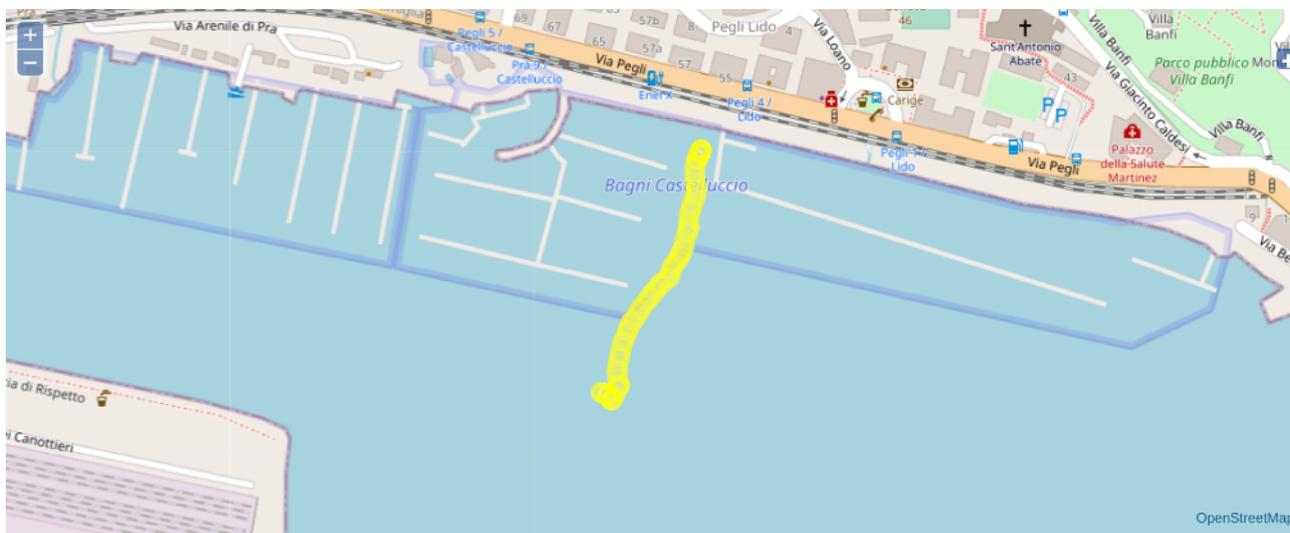
Fig. 9: traccia GPS del tracciato Pegli 3.

Per il terzo transetto l'indagine subacquea si è sviluppata perpendicolarmente alla costa, dalle prime banchine fino a raggiungere il canale (Fig 9).

Le immagini sottostanti mostrano la traccia GPS e le immagini del fondale corrispondente al punto indicato dalla freccia rossa. Il fondale indagato è caratterizzato esclusivamente da fondale sabbioso con zone con corpi morti e catenarie.

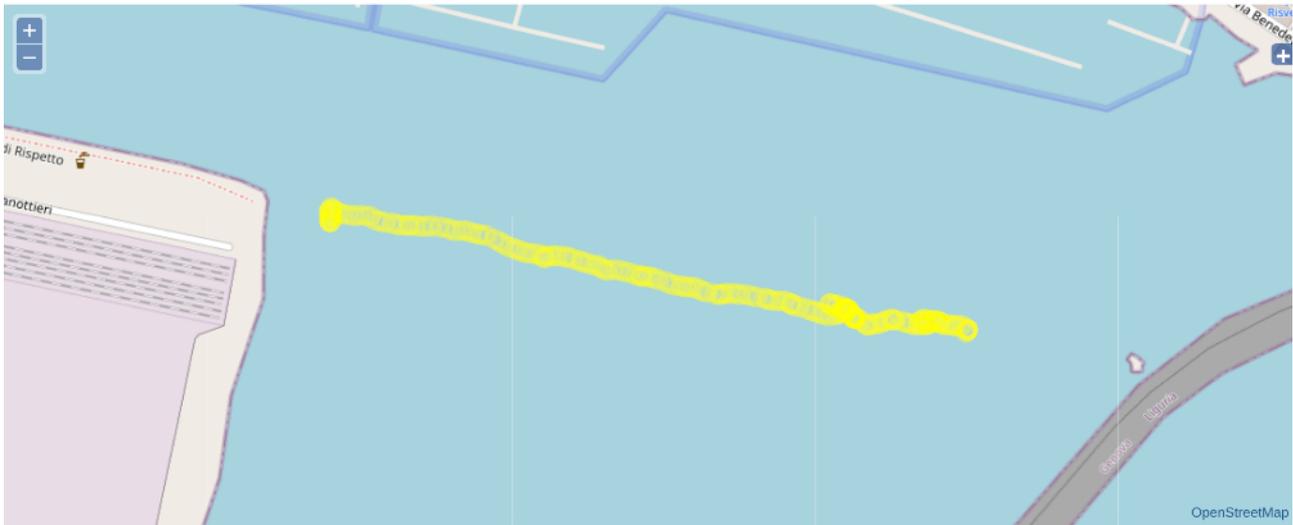
Fig. 10: traccia GPS del tracciato Pegli 4.

Anche per il quarto transetto, l'indagine subacquea si è sviluppata parallelamente alla costa, in una zona più esterna, centrale al canale all'altezza dello scoglio Pria Pula, in direzione est (Fig 10).

Le immagini sottostanti mostrano la traccia GPS e le immagini del fondale corrispondente al punto indicato dalla freccia rossa. Il fondale indagato è caratterizzato esclusivamente da fondale sabbioso.

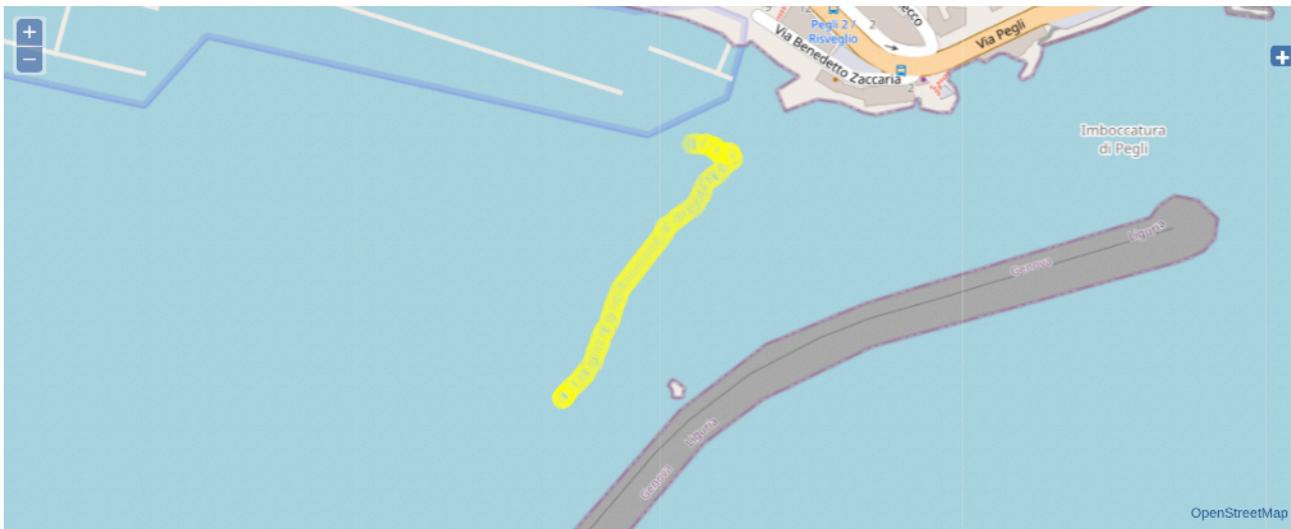
Fig. 11: traccia GPS del tracciato Pegli 5.

In questo quinto transetto, l'indagine subacquea si è sviluppata perpendicolarmente alla costa, nel lato prossimo alla diga foranea, da largo a terra. (Fig 11).

Le immagini sottostanti mostrano la traccia GPS e le immagini del fondale corrispondente al punto indicato dalla freccia rossa. Il fondale indagato è caratterizzato esclusivamente da fondale sabbioso con alcune zone con affioramenti rocciosi fortemente infangati con poca componente vegetale insediata.

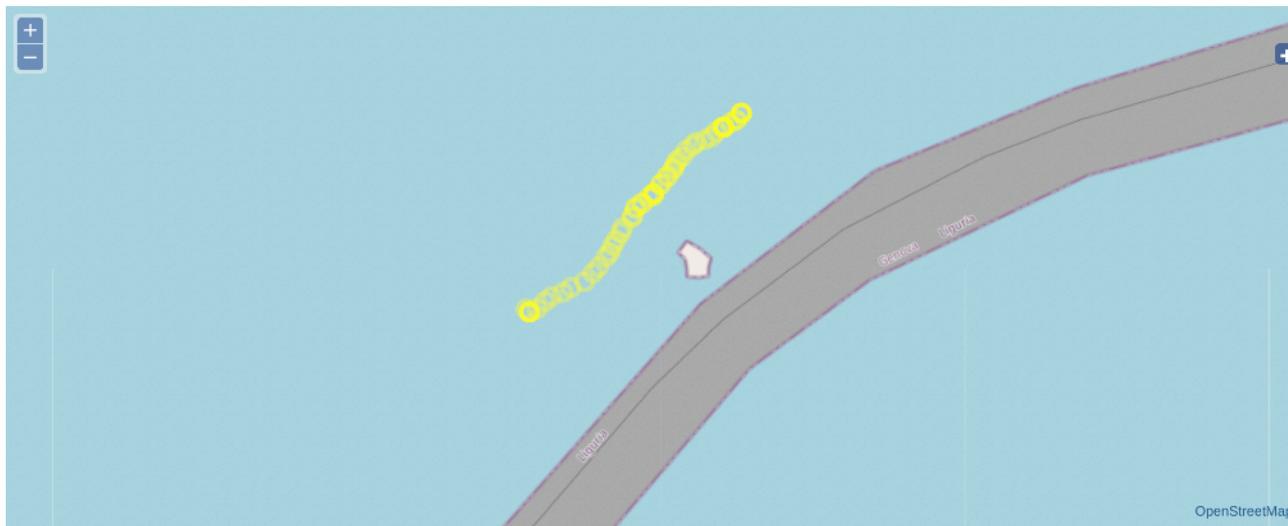
Fig. 12: traccia GPS del tracciato Pegli 6.

Per il sesto transetto, l'indagine subacquea si è sviluppata parallelamente alla diga foranea, nella zona prossima allo scoglio Pria Pula (Fig 12).

Le immagini sottostanti mostrano la traccia GPS e le immagini del fondale corrispondente al punto indicato dalla freccia rossa. Il fondale indagato è caratterizzato esclusivamente da fondale sabbioso con alcune zone con affioramenti rocciosi e strutture artificiali fortemente infangati con poca componente vegetale insediata.
