## STUDIO PRELIMINARE AMBIENTALE

Diga di Monte di Deu: Opere di completamento e derivazione  
CUP I69E18000050006

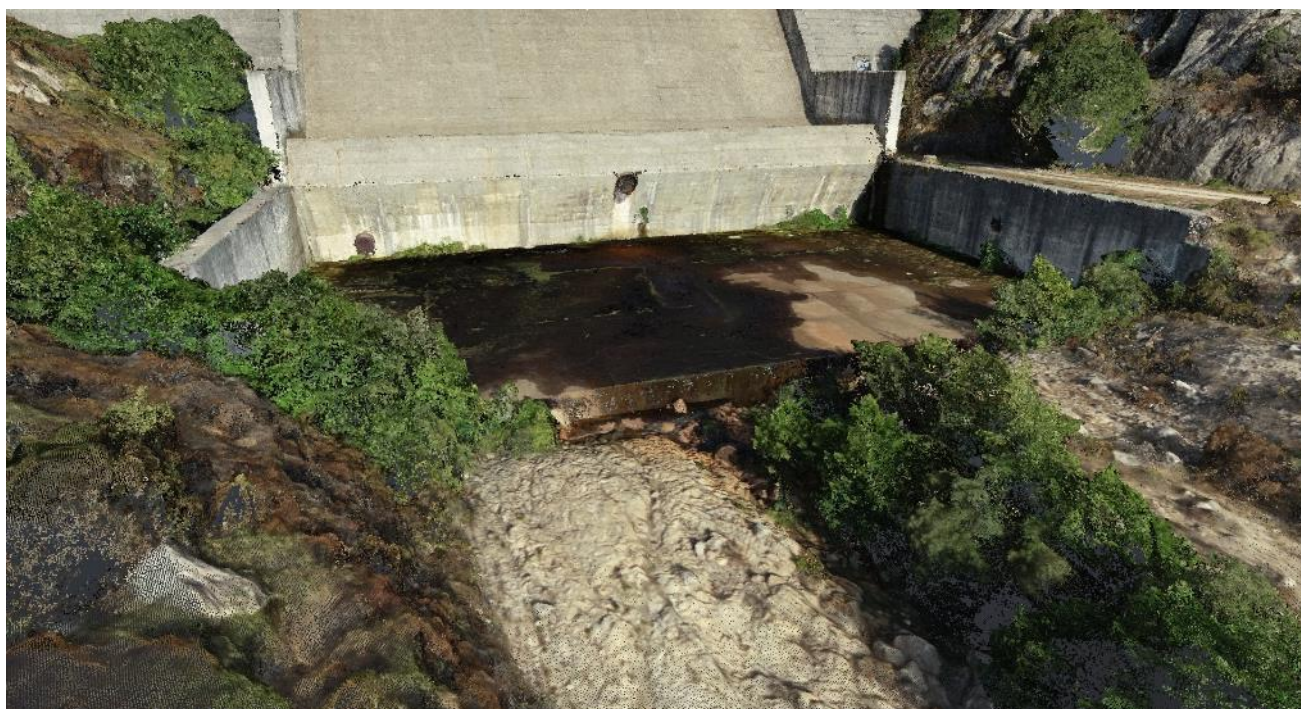
Figura 5-2 estratto nuvola di punti - erosione alla base della platea

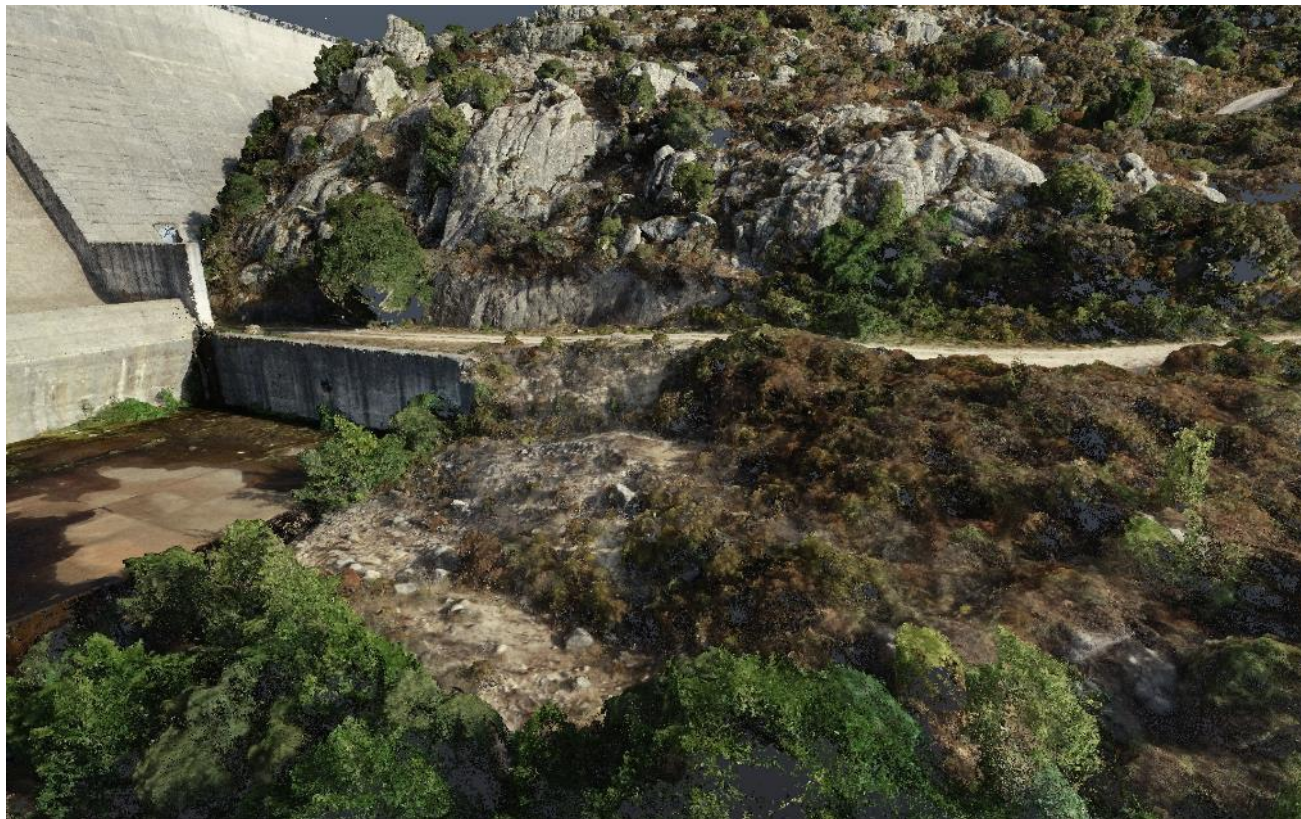
Figura 5-3 estratto nuvola di punti - erosione della sponda in sinistra idraulica

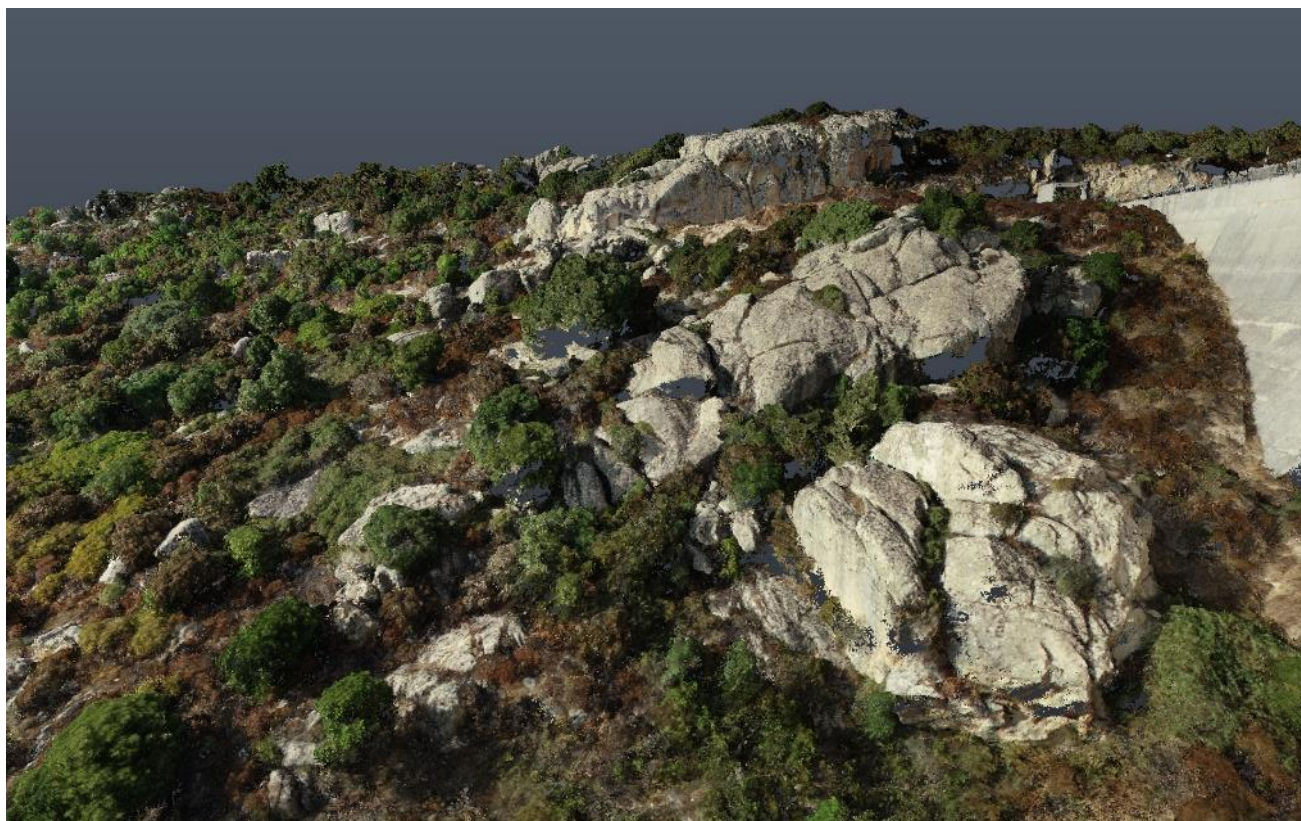
Figura 5-5 estratto nuvola di punti, rilievo del costone soggetto ad instabilità

In linea generale gli interventi di stabilizzazione dell'ammasso proposti sono o mediante chiodature passive oppure mediante la realizzazione di un muro a gravità al piede dell'ammasso.

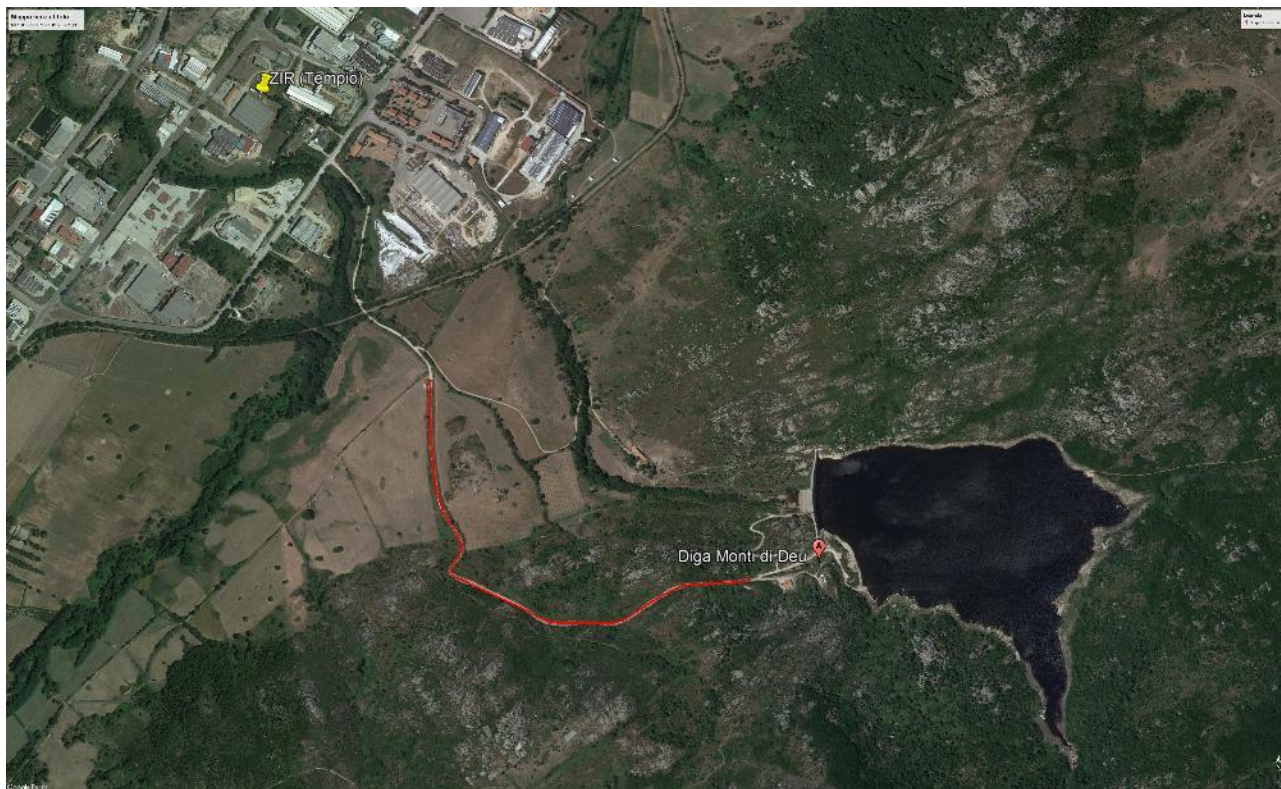
Figura 5-6 strada di accesso

L'accesso alla diga è assicurato dalla strada, al momento sterrata, che dipartendosi dalla zona industriale raggiunge, da valle, la casa di guardia ed il coronamento percorrendo un tratto di circa 1,5 km. Tale via, a causa della sua pendenza, è soggetta all'erosione dovuta allo scorrimento delle acque meteoriche che generano solchi lungo il tracciato e l'affioramento di spuntoni sul piano viario. Lo smaltimento delle acque meteoriche risulta carente, i fossi di guardia, ove presenti, risultano franati o ingombrati dalla vegetazione.

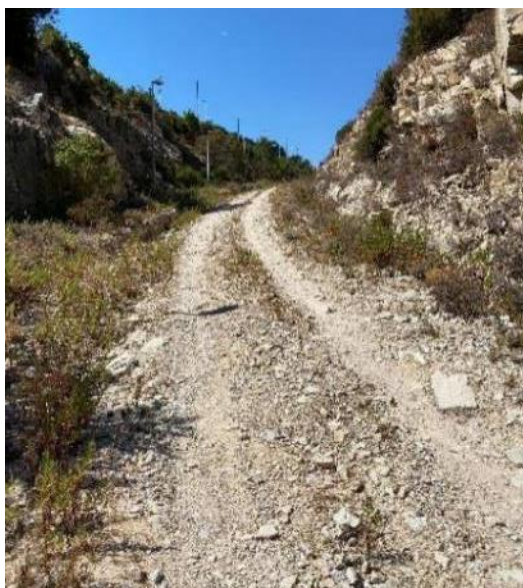
Figura 5-8 Pista di accesso al coronamento

- il coronamento diga è raggiungibile direttamente dalla strada di accesso per mezzo di una pista sterrata che presenta una forte pendenza trasversale e come la strada di accesso, presenta i medesimi degradi.

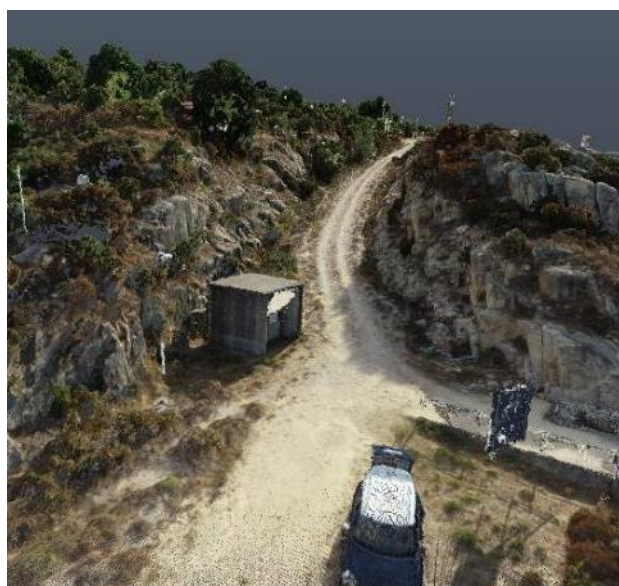
Figura 5-9 estratto nuvola di punti, accesso al coronamento

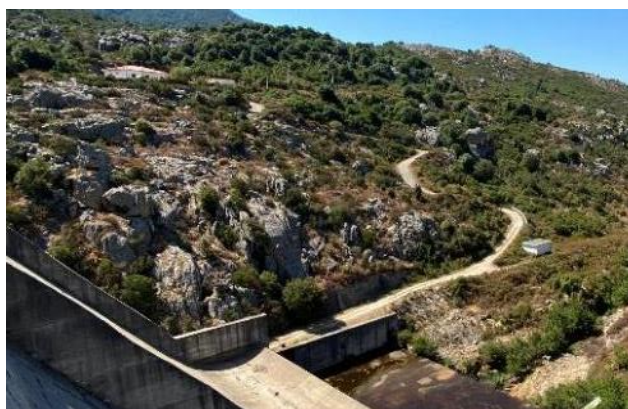
Figura 5-10 Viabilità interna, via di accesso al piede del rilevato ed ai cunicoli lato Sud

- i cunicoli sono accessibili in sicurezza solo da Sud, utilizzando un percorso con notevole pendenza e con tornanti stretti. Tale percorso risulta parzialmente pavimentato in cls ma comunque di difficile fruizione a causa del suo andamento plano-altimetrico.

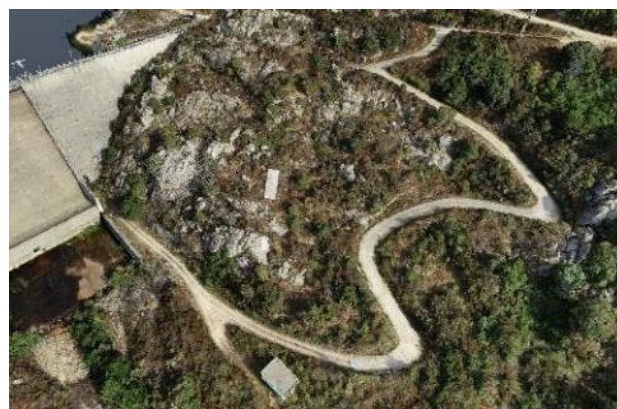
Figura 5-11 estratto dalla nuvola di punti, viabilità di accesso

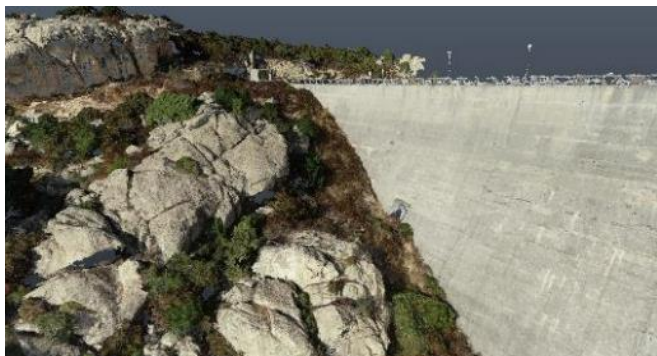
Figura 5-12 estratto dalla nuvola di punti, ingresso al cunicolo sulla sponda nord

- il cunicolo superiore è accessibile dalla spalla nord solo percorrendo il relativo versante molto ripido e privo di sostegni di sicurezza, al momento il cunicolo è raggiungibile dalla spalla sinistra tramite le scale a chiocciola di collegamento presenti nel cunicolo inferiore;

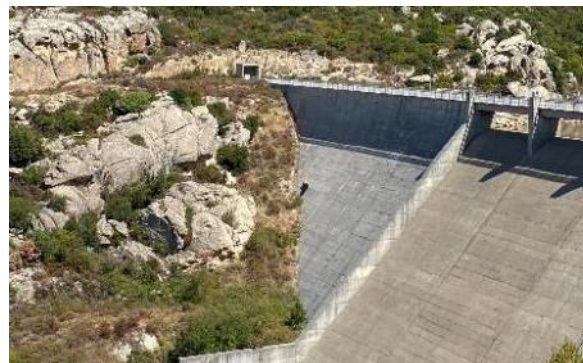
Figura 5-13 Vista ingresso cunicolo sponda Nord

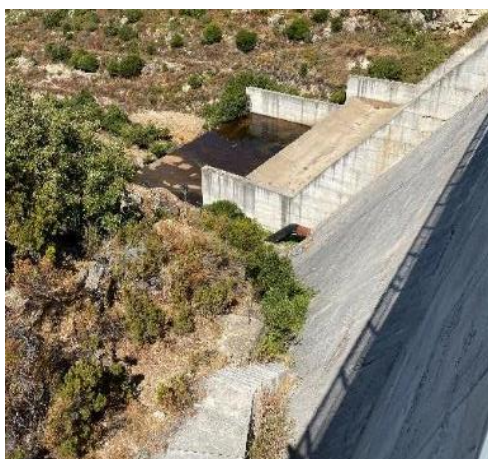
Figura 5-14 scala di accesso ai cunicoli lato Sud non terminata

Allo stato attuale è stato parzialmente realizzato l'accesso pedonale in spalla sinistra per mezzo di una scala che termina in prossimità del concio n. 7, ma al momento non è raggiungibile direttamente dal coronamento l'accesso del cunicolo inferiore nel concio n. 3.

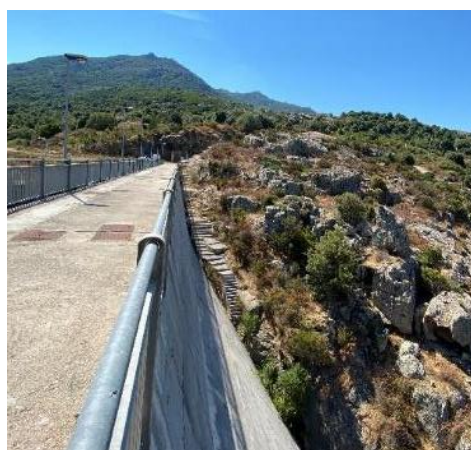
Figura 5-15 scala di accesso ai cunicoli lato Sud non terminata

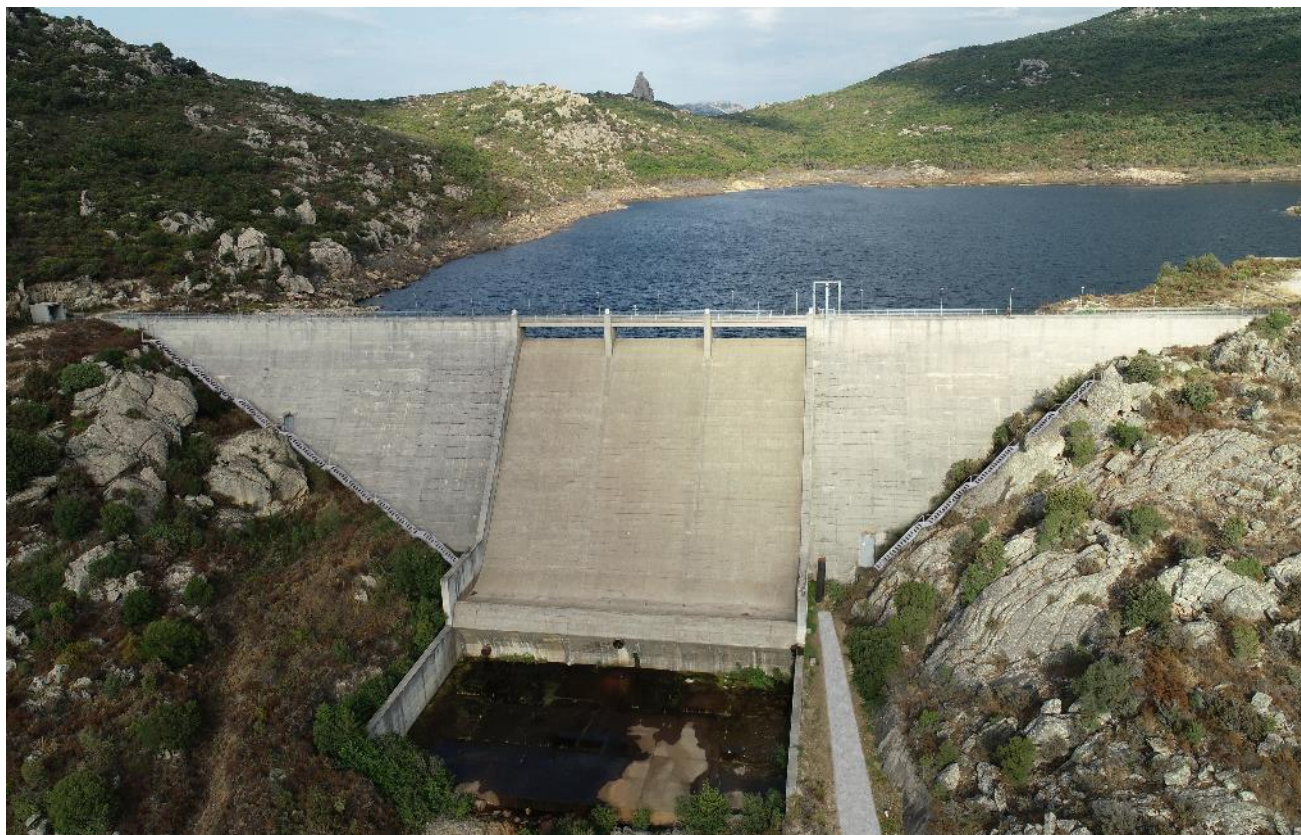
Viene di seguito illustrata una foto simulazione dell'inserimento paesaggistico in fase post operam degli interventi relativi agli accessi pedonali ai cunicoli e al completamento della viabilità interna ed esterna all'impianto.
