# K83804-35G.05c0201

Lightspeed WTR - Sito di Settimo Milanese (MI).

Progetto preliminare del verde

20 marzo 2023

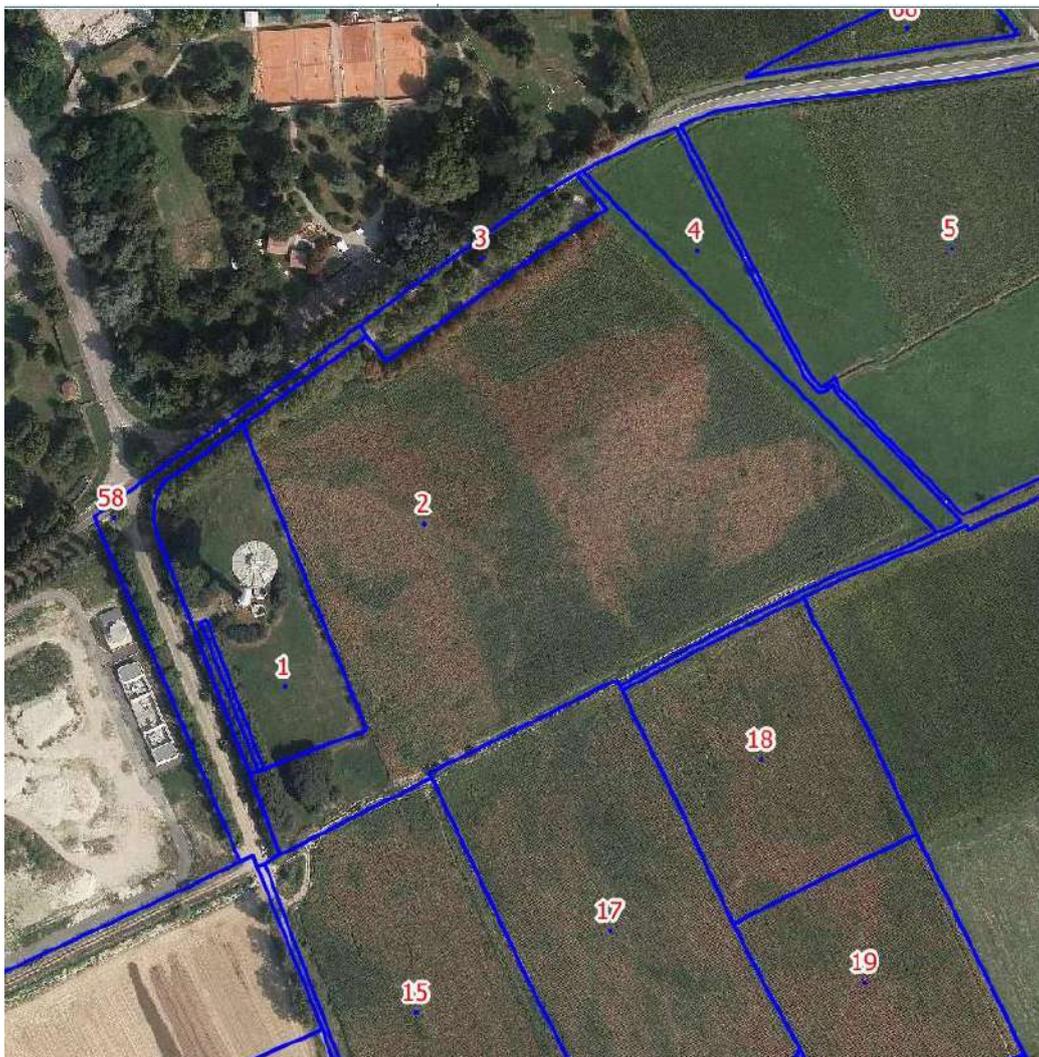
*Foto 1: fotografia aerea su base catastale.*

Trattasi di appezzamento di terreno sito in comune di Settimo Milanese, in adiacenza sul lato nord, alla via Reiss Romoli. Catastalmente, è identificato al foglio 16, mappali 1, 2, 3, 58 del comune sopra citato. La superficie complessiva assomma a 7,3830 ettari (ha), e più precisamente:

- foglio 16, mappale 1, di ha 0,9260;
- foglio 16, mappale 2, di ha 5,6040;
- foglio 16, mappale 3, di ha 0,3100;
- foglio 16, mappale 58, di ha 0,5430.

Dall'analisi comparata delle fotografie n. 1, 2, 3, si evince quanto segue:

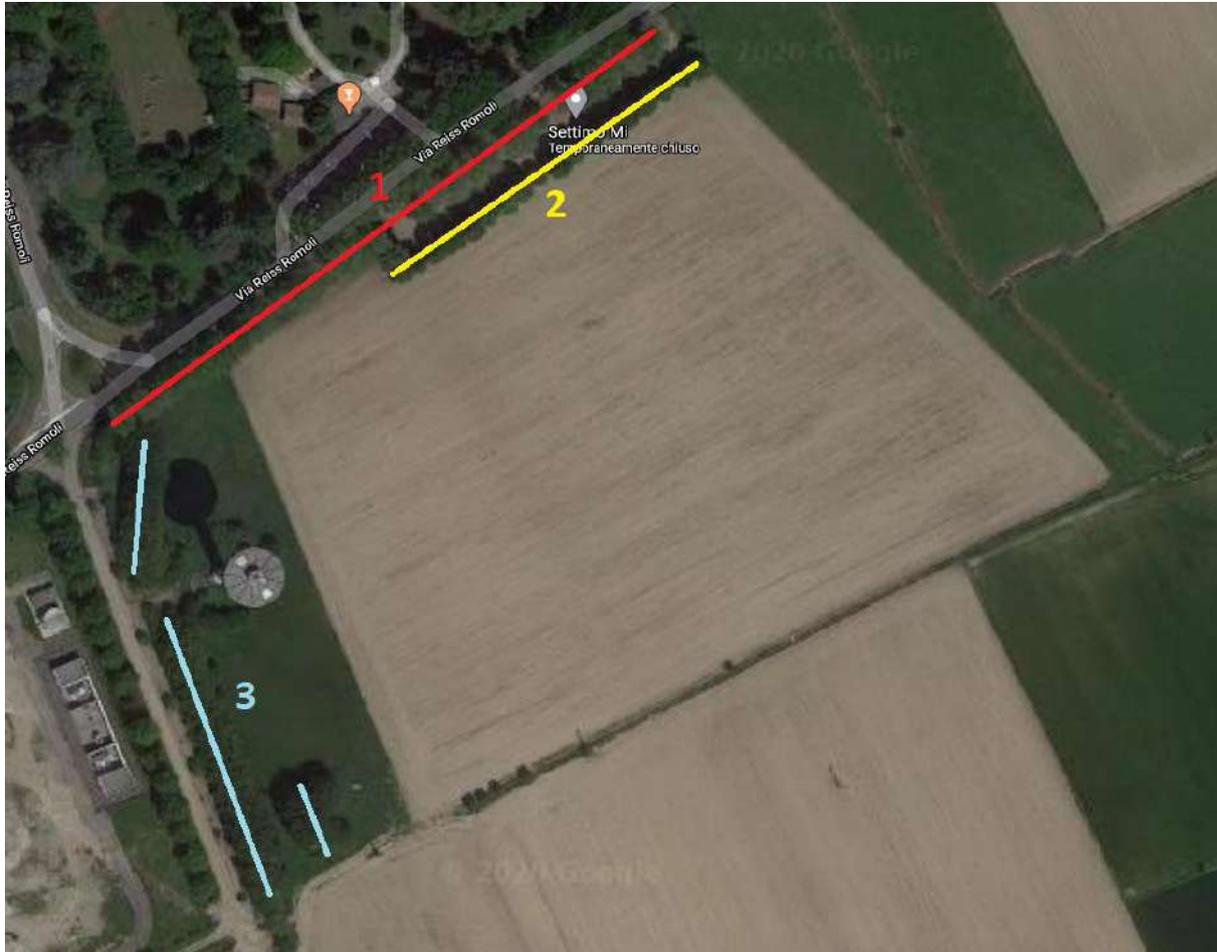
I rilievi hanno restituito, macroscopicamente, la situazione al suolo riportata nella fotografia a seguire.

Foto 2: aree a verde

### **1.1. Area 1 (evidenziazione rossa)**

Trattasi di formazione a verde di sviluppo lineare. Precisamente è un filare di *Platanus* (platano) composto da n. 29 esemplari, dei quali 12 sul mappale 3 e 17 sul mappale 58.

Gli individui sono a dimora in filare, a distanza di 3-3,5 metri (m) dalla sede stradale della via Romoli e a distanza tra loro di 6-8 m, hanno un'altezza media oscillante tra i 18 e i 24 m, ed un'età stimata di 40 anni.

### **1.2. Area 2 (evidenziazione gialla)**

Trattasi di formazione a verde di sviluppo lineare. Precisamente è un filare di *Aesculus hippocastanum* (ippocastano), costituito da 19 esemplari (17 sul lato lungo del mappale 3, e 2 sul lato corto ad ovest del medesimo). A dimora con sesto di impianto in filare, con distanza tra gli individui di 6-7 m. Gli esemplari hanno un'altezza media di 10-14 m, ed un'età stimata di 30 anni. Sono a all'interno della proprietà e delineano il confine tra il mappale 3 (spazio destinato a parcheggio) e il mappale 2 (ex coltivo). Ad una analisi visiva speditiva, non si evidenziano a carico degli individui problemi statici. Diverso il discorso fitosanitario, infatti tutti gli esemplari sono oggetto di una seria infestazione di *Cameraria ohridella*, microlepidottero minatore fogliare. Nel complesso, lo stato di vigoria e di salute degli individui, può considerarsi mediocre e compromesso.

### **1.3. Area 3 (evidenziazione azzurra)**

Trattasi di formazione a verde di sviluppo lineare. Precisamente è un filare di *Celtis australis* (bagolaro). A dimora con sesto di impianto lineare con distanza tra gli individui di 4-4,5 m.

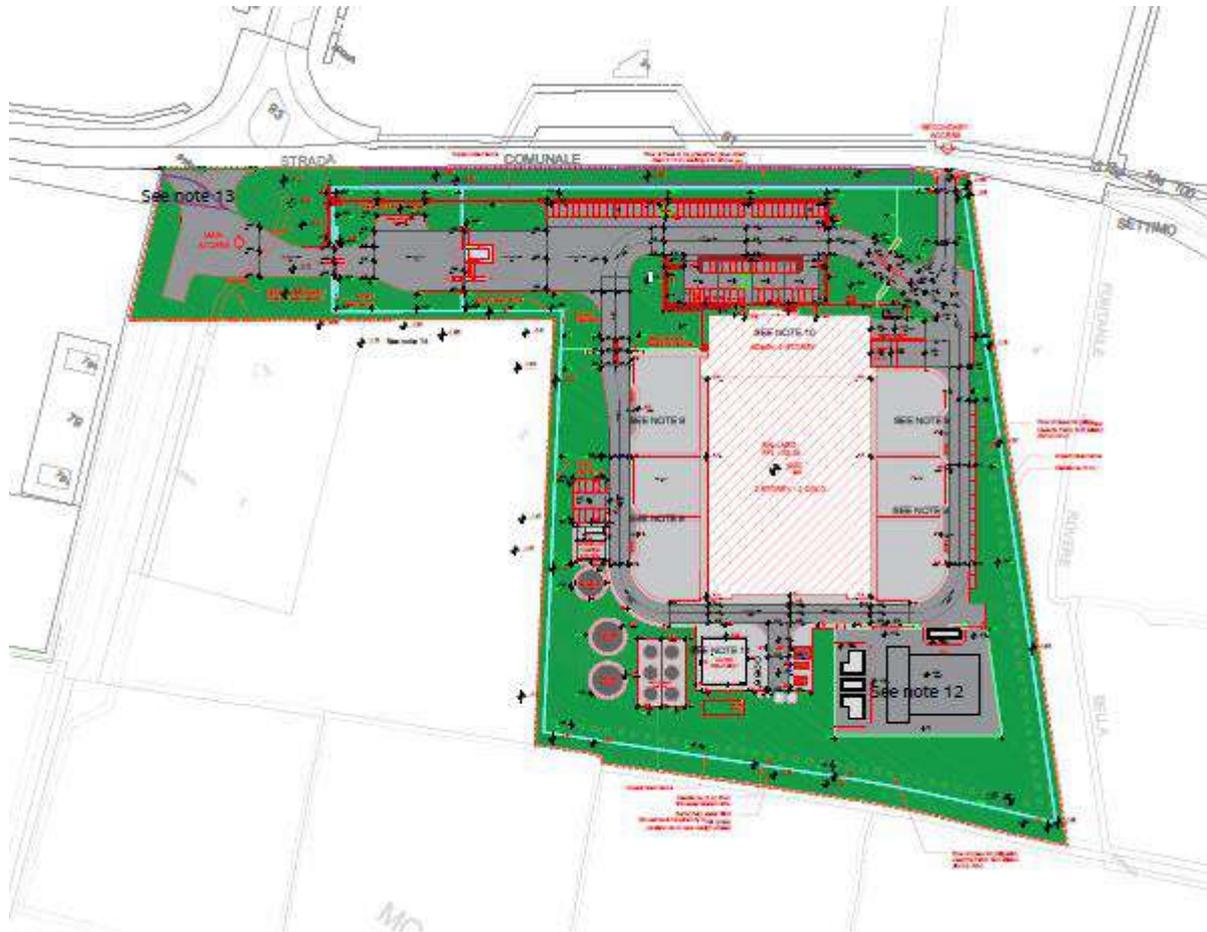
Il progetto prevede la realizzazione di un datacenter, la cui collocazione a terra, avrà la disposizione raffigurata nell'immagine a seguire.

Foto 3: progetto del datacenter.

- l'intervento non interesserà l'intera superficie dei mappali indicata al paragrafo 1;
- l'esecuzione dei lavori comporterà sul fronte nord l'abbattimento degli esemplari di ippocastano, precisamente in numero di 19, per lasciare il posto alla viabilità interna all'impianto, nonché alla zona dei parcheggi.
