## COLLEGAMENTO AUTOSTRADALE ASTI - CUNEO

TRONCO II A21 (ASTI EST) - A6 (MARENE)

LOTTO 6 RODDI - DIGA ENEL

GALLERIA DI VERDUNO  
PARTE GENERALE  
RELAZIONE GEOLOGICA

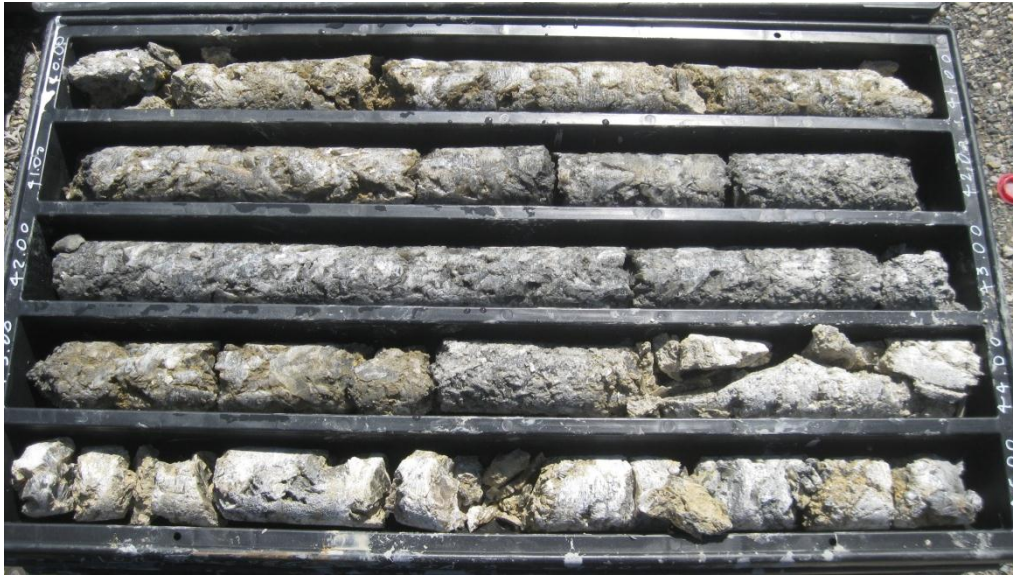
*Figura 4.4 – Esempio di roccia gessifera*

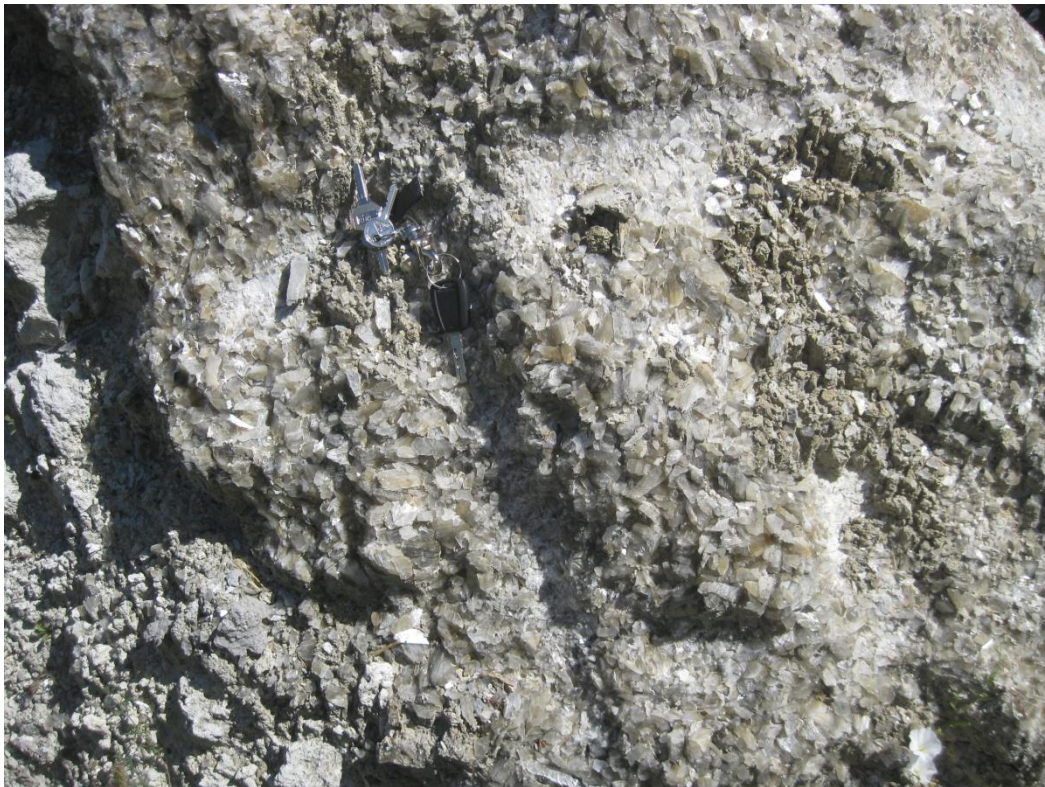
*Figura 4.5 – Cristalli di gesso in affioramento, all'interno delle arenarie gessose*

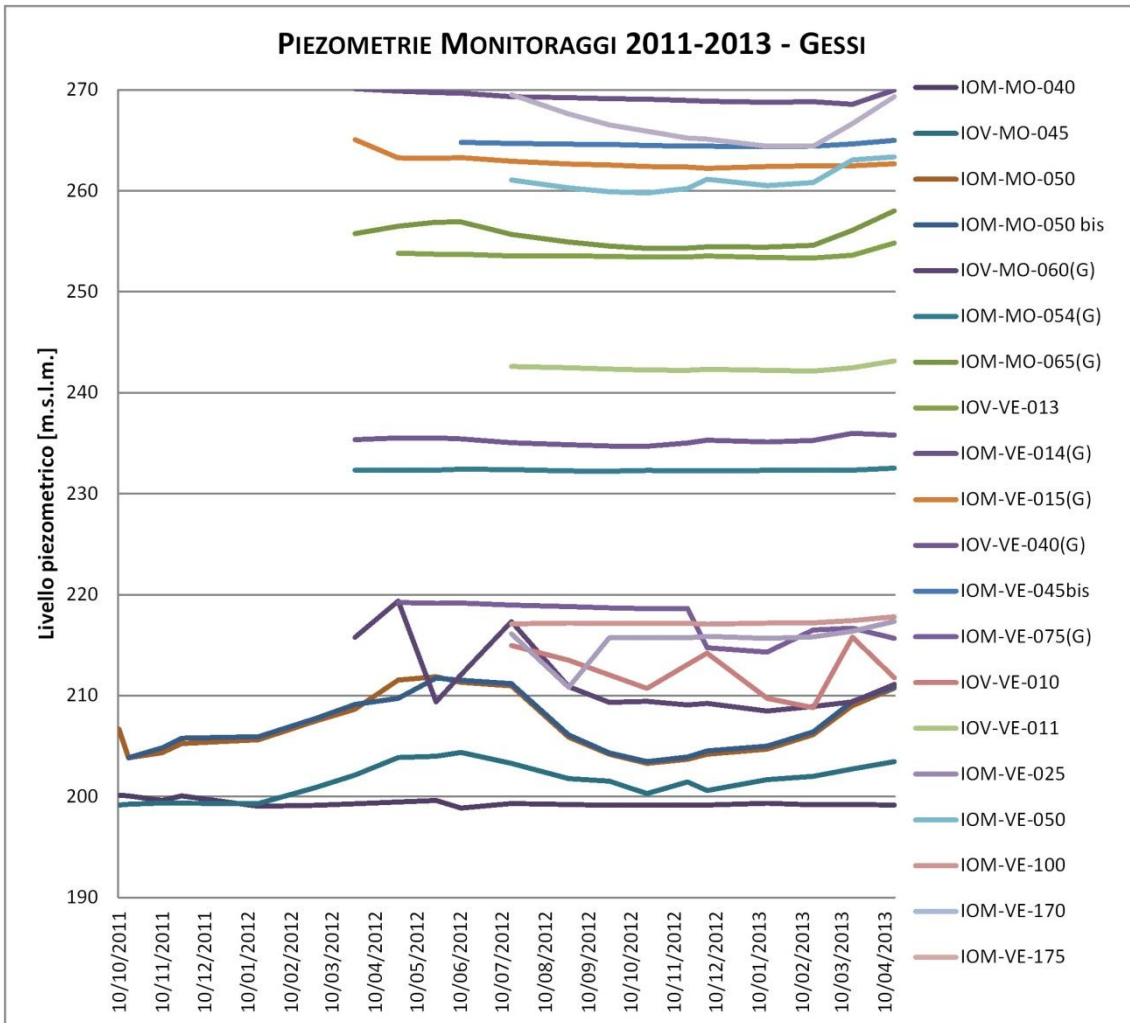
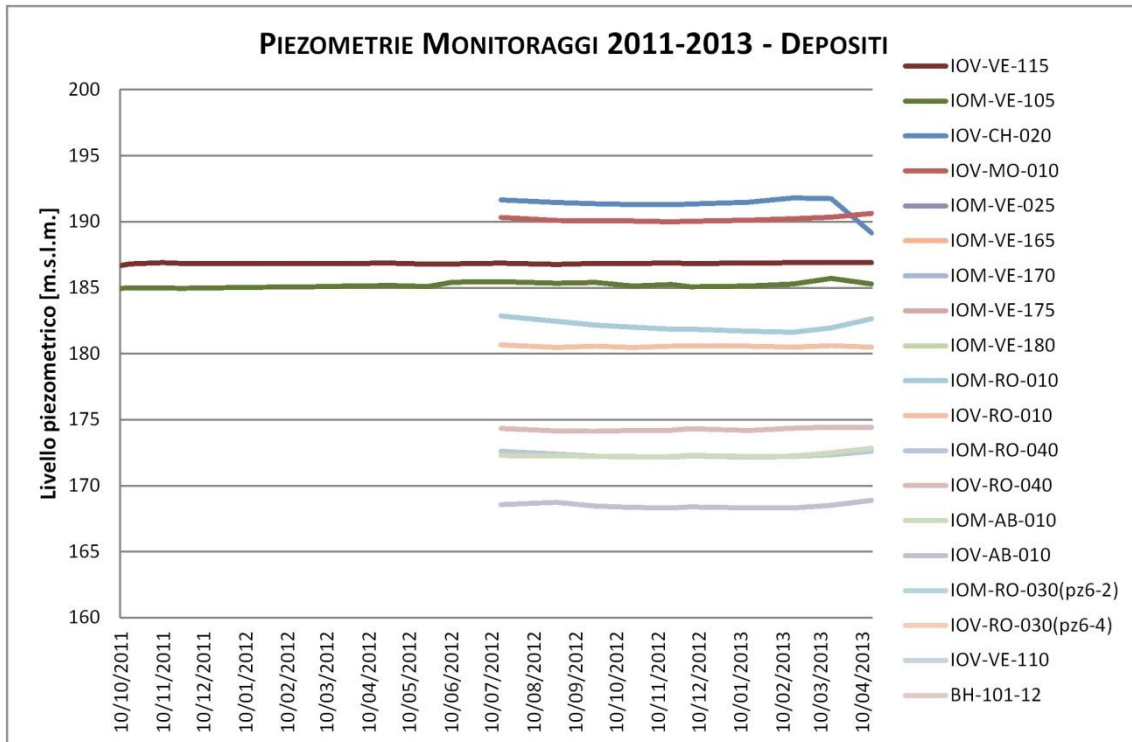
*Misure piezometriche relative al monitoraggio Ambientale effettuate nei piezometri con fenestratura rispettivamente nelle marne, nei gessi e nei depositi alluvionali di fondovalle (2011-2013).*

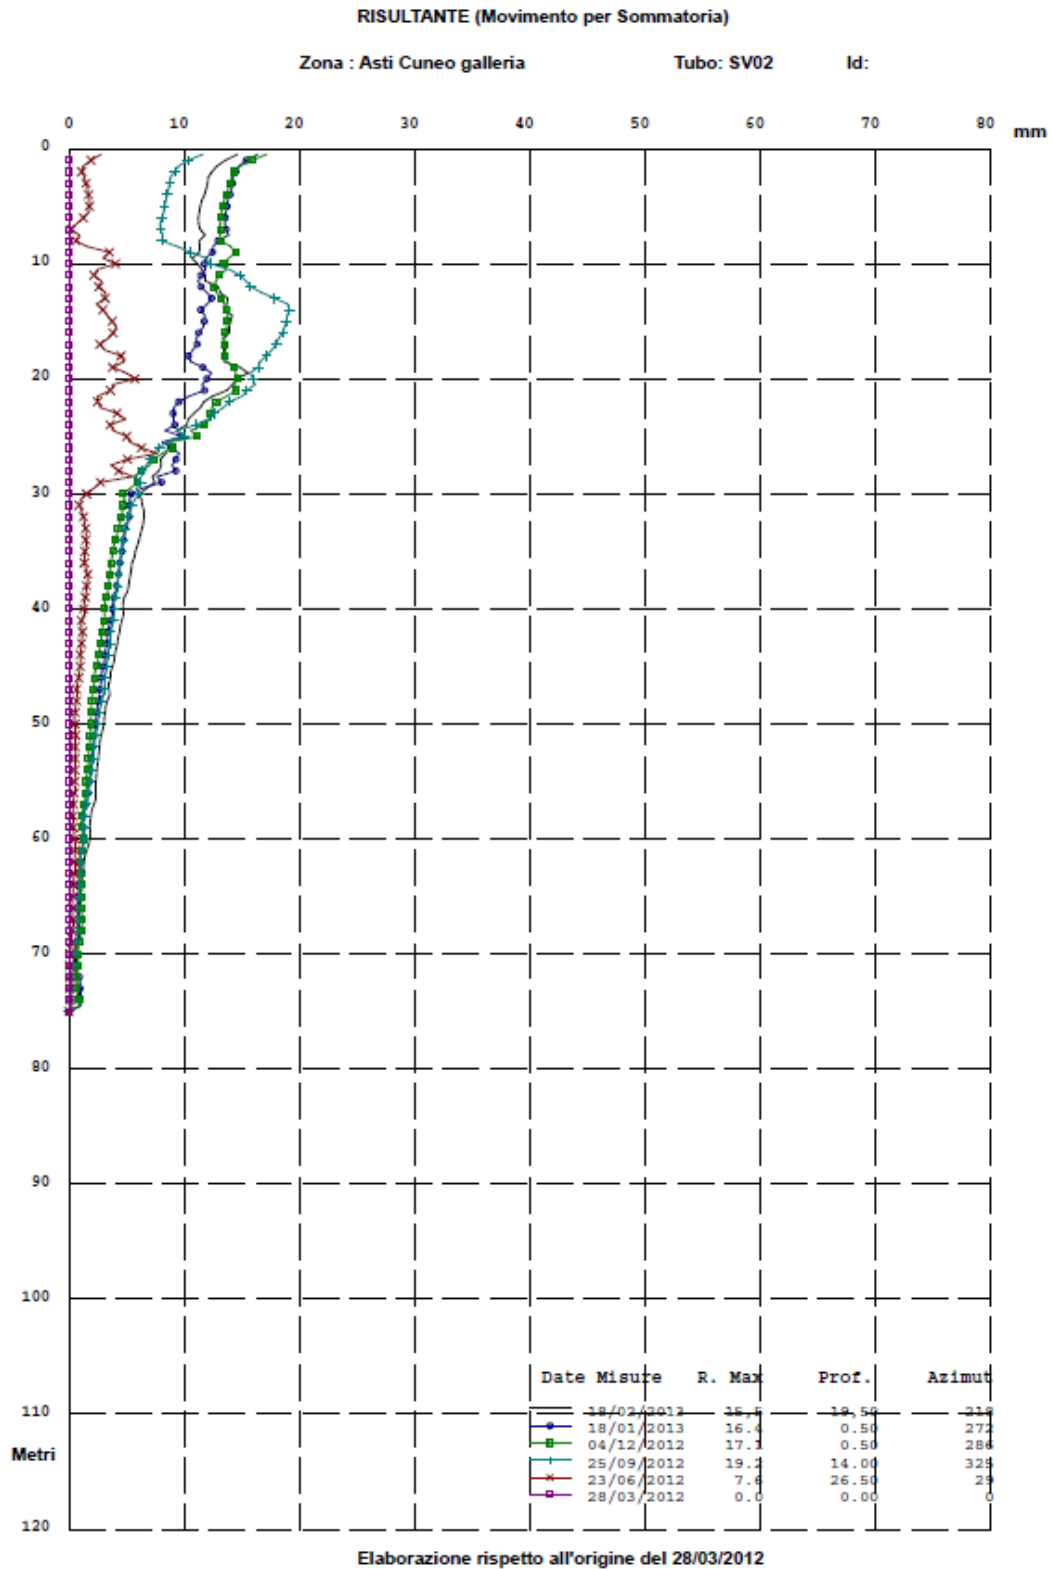
Figura 6.6B – Risultante movimenti inclinometro SOT-VE-002

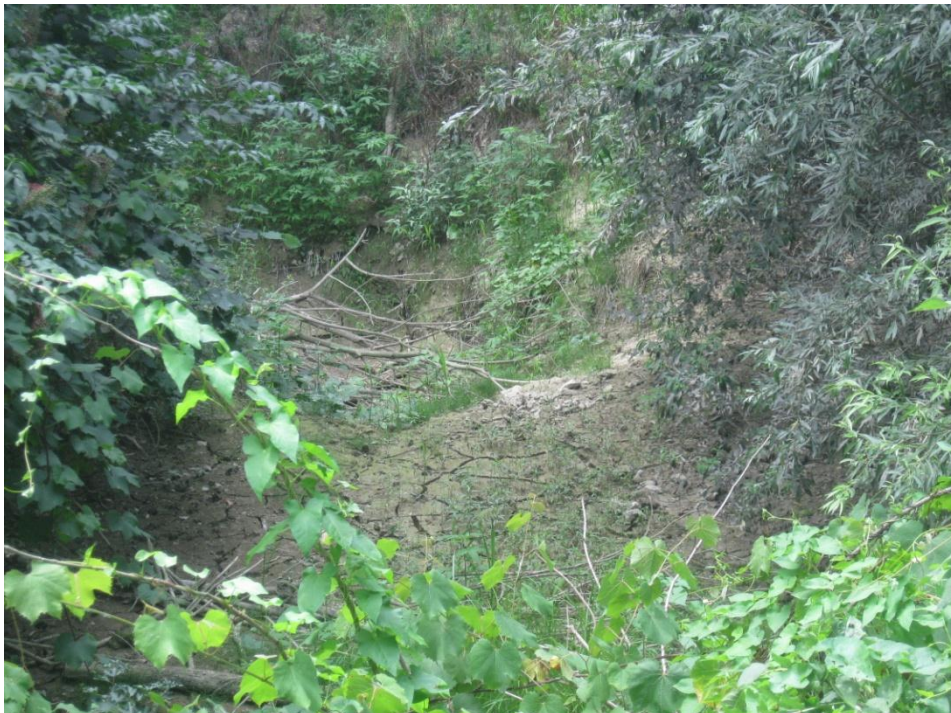
Foto 1 – Dolina nella parte centrale della collina di Verduno

- Presenza diffusa di forme legate al carsismo, doline, nella parte centrale della collina di Verduno (cfr. foto seguenti 1, 2 e 3),
- Presenza di affioramenti di gessi (cfr. foto 4, 5, 6 e 7),
- Presenza di fratture superficiali nell'area in frana, all'imbocco lato Alba (cfr. foto 8).

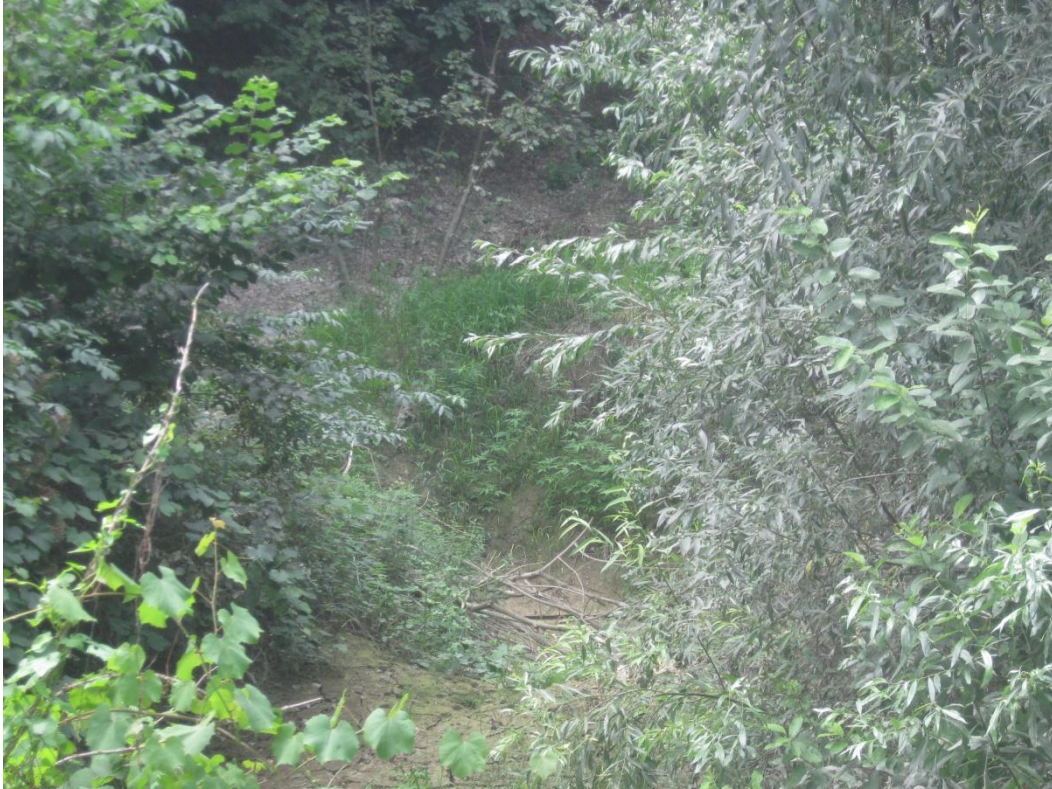
Foto 2 – Dolina nella parte centrale della collina di Verduno

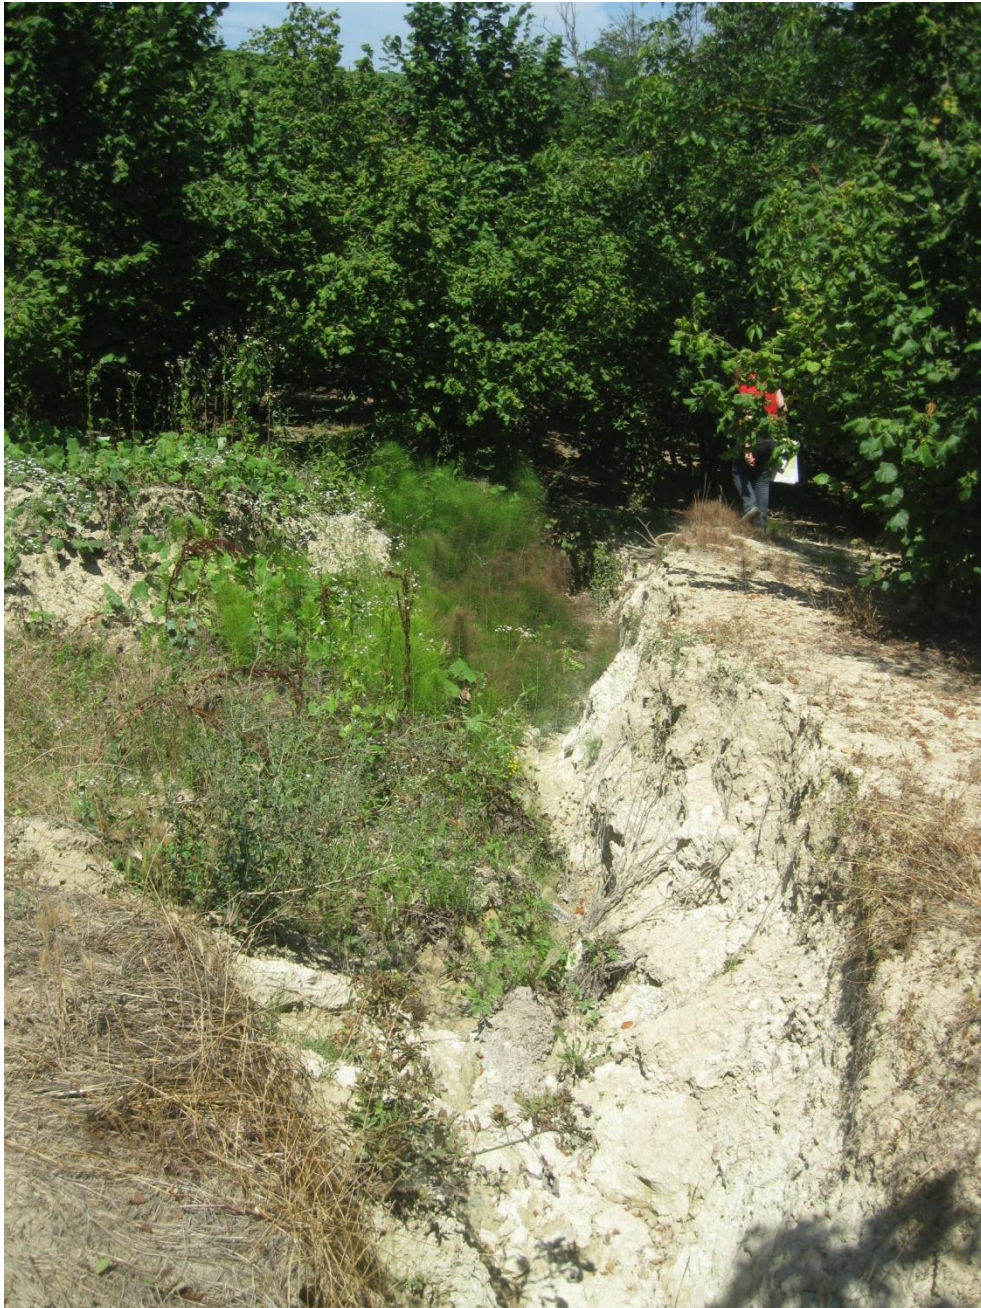
Foto 3 – Dolina nella parte centrale della collina di Verduno

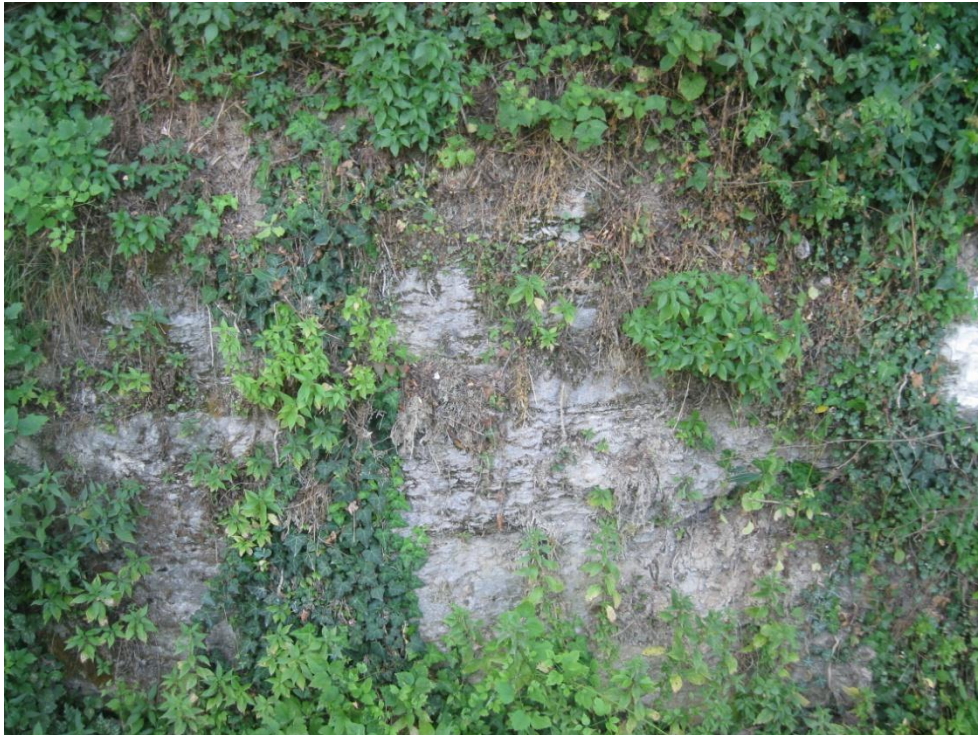
Foto 4 – Gessi in affioramento

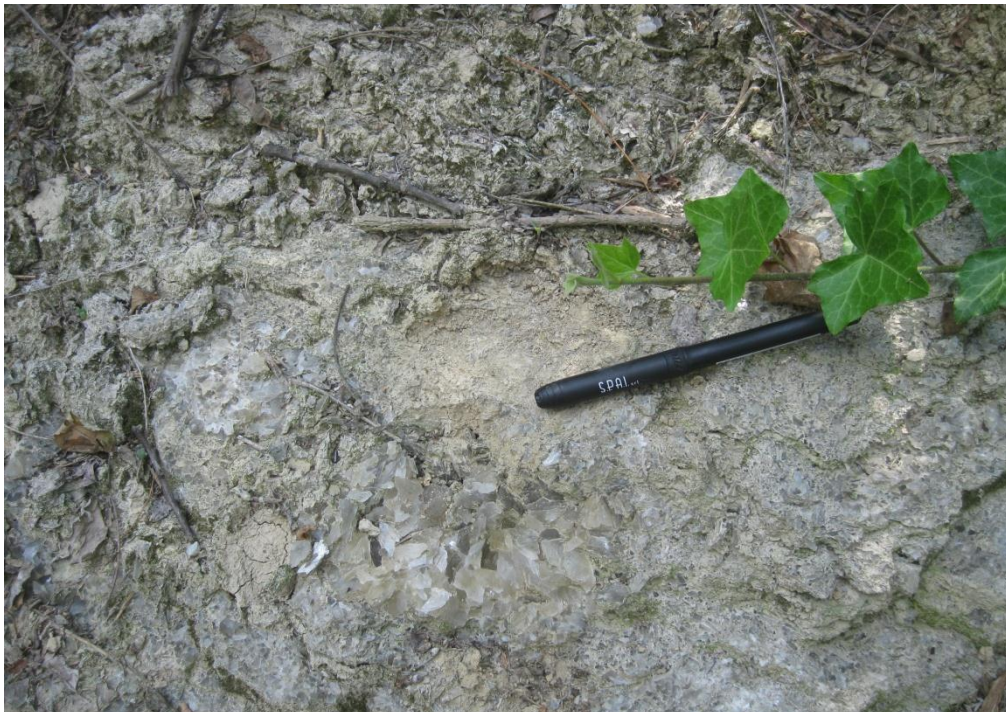
Foto 5 – Gessi in affioramento

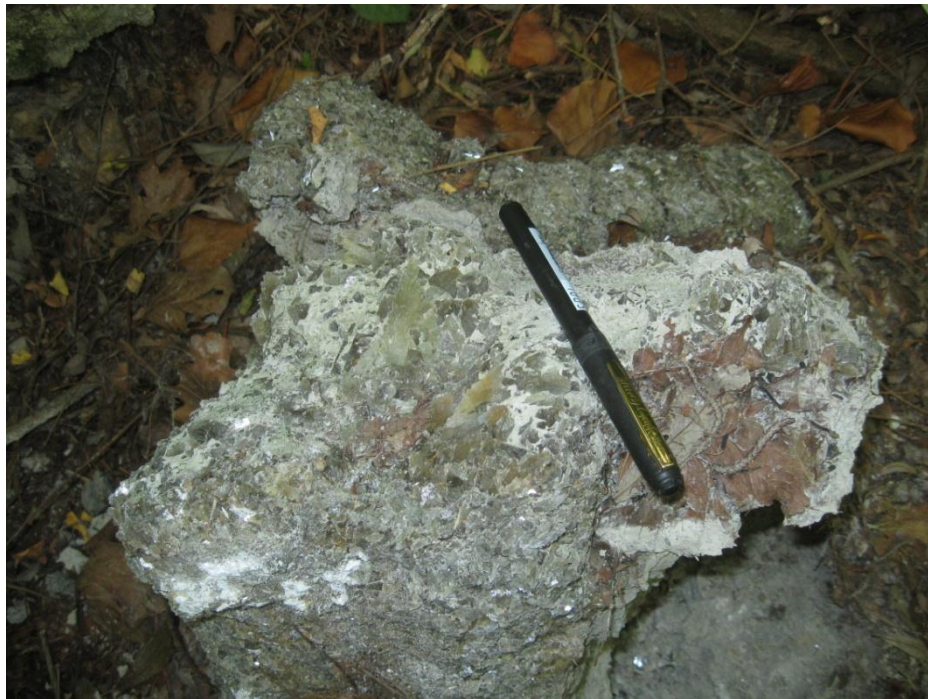
Foto 6 – Campione di gesso

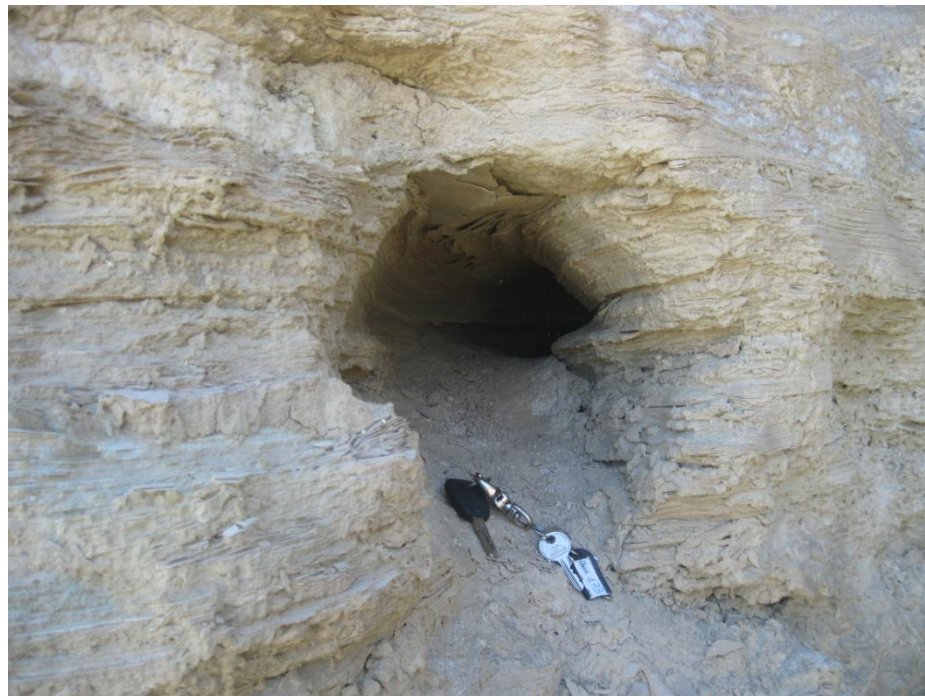
Foto 7 – Gessi in affioramento con presenza di cavità

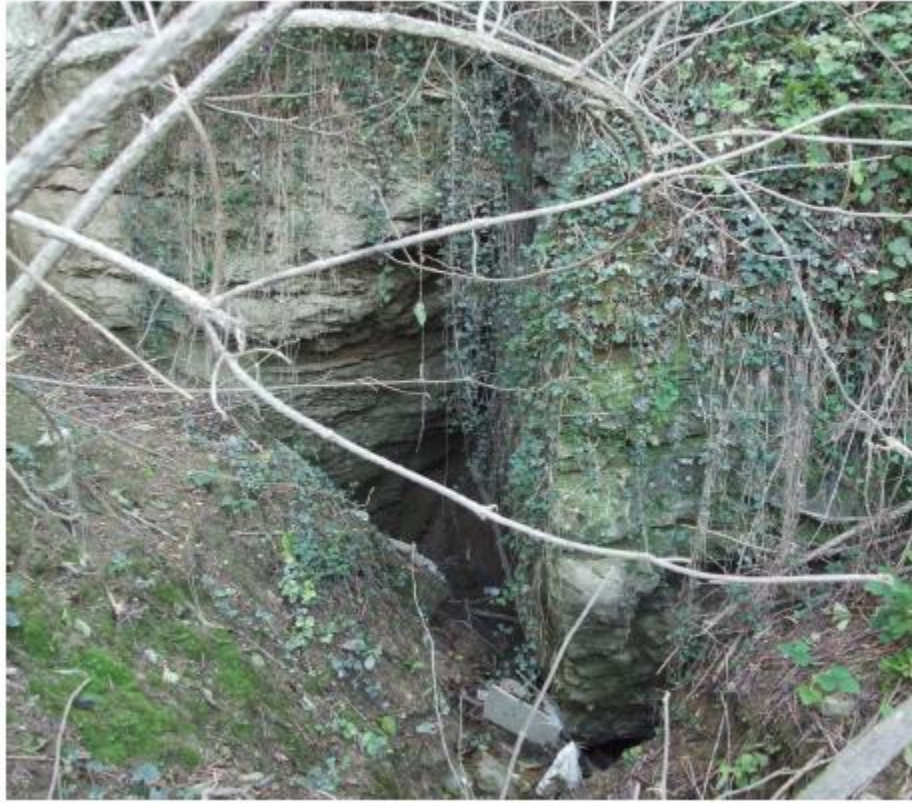
*Figura 7.2 – Inghiottitoio presso la dolina ubicata nei pressi di Località Rivalta*

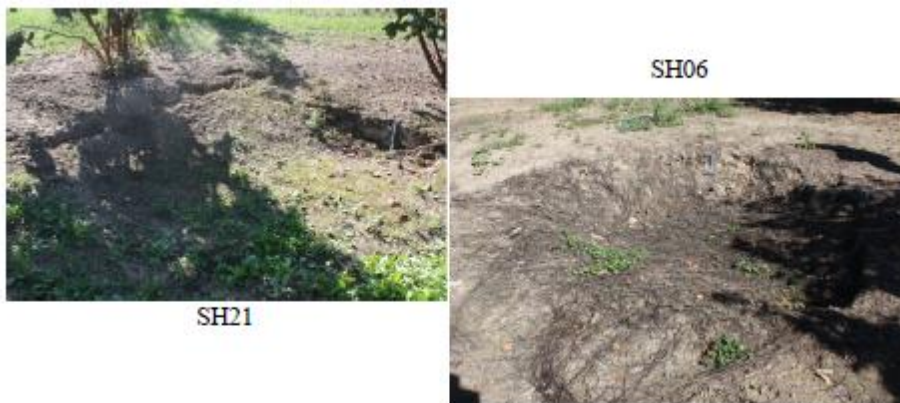
Figura 7.5 – Ripresa dei fenomeni di cedimento su cavità rinterrata dalle attività antropiche

In Figura 7.4 si riporta il dettaglio delle forme carsiche censite, principalmente comprese tra quota 376 (SH27) e 230 (SH26) m s.l.m. Lo stato di conservazione delle forme osservate è stato nella maggioranza dei casi (16 su 28 casi pari a circa il 57%) definito come "naturale", ovvero riconducibile alle naturali dinamiche di evoluzione delle cavità. Il versante di studio presenta un forte sviluppo di attività agricole connesse alla coltivazione di nocioleti e vitigni. È dunque molto probabile che anche nei casi in cui lo stato naturale è più evidente, le attività agricole abbiano giocato un ruolo nel processo evolutivo delle forme carsiche. Per il restante 43% (10 su 28 casi), le depressioni sono mascherate o fortemente influenzate dalle attività umane. In questo caso è stato riportato uno stato di conservazione "antropizzato". Si tratta perlopiù di rinterri completi o parziali con materiale terroso o con materiale di scarto di lavorazioni (legname, laterizi e rifiuti solidi in genere). Nel caso di rinterro con materiale terroso, si è osservato in alcuni casi come il processo evolutivo della cavità sia comunque ancora in atto e che quindi si osservino fratture e cedimenti del suolo che testimoniano la ripresa del fenomeno di collasso (Figura 7.5).

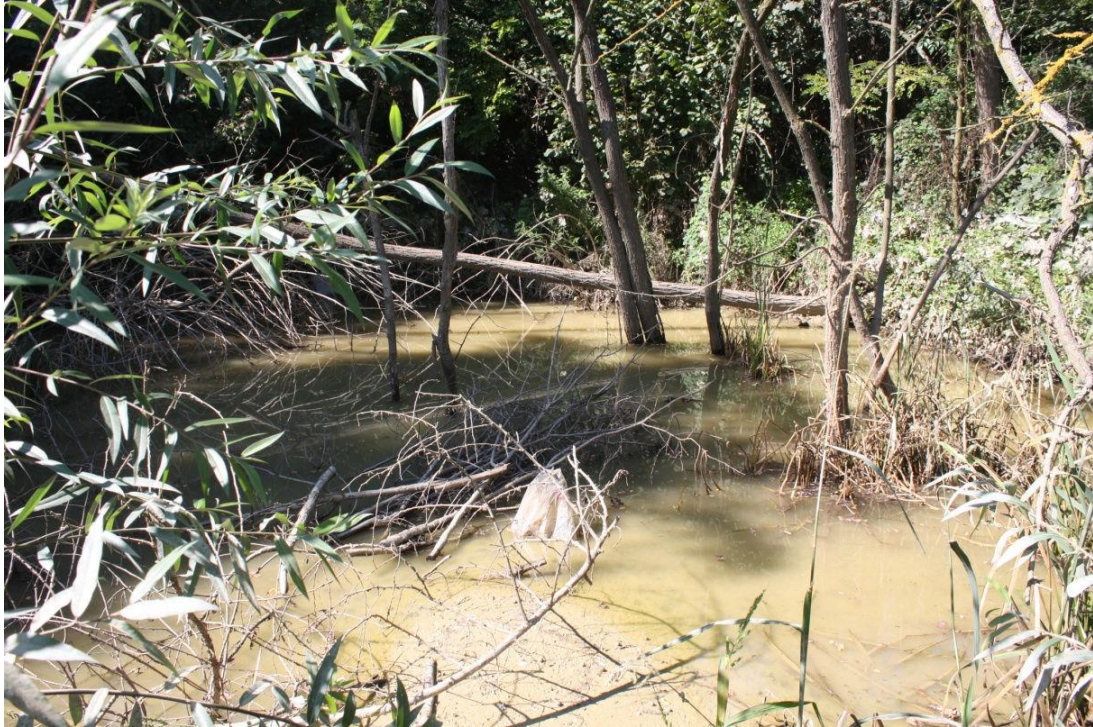
*Figura 7.7 – Stagno formatosi in corrispondenza dell'inghiottitoio al centro dell'ampia depressione SH09*

In due casi (SH09 e SH23), è stato osservato un diametro maggiore di 50 m. Esse sono localizzate al centro di ampie depressioni che per la loro estensione sono visibili sia sulle ortofoto (foto aeree, volo dell'anno 2006), che sulle carte topografiche della Regione Piemonte (CTR). Nel caso dell'SH23, la depressione culmina nel punto più basso senza mostrare l'evidenza di una forma carsica; si nota tuttavia che le acque di ruscellamento convergono in questo punto infiltrandosi nel sottosuolo in una area ristretta; è dunque possibile che questa forma sia in fase embrionale o che le attività agricole abbiano mascherato, nel tempo, le evidenze di una cavità allo stadio maturo. Per quanto riguarda l'SH09, invece, l'ampia depressione culmina in una cavità allo stadio

evolutivo maturo costituito da un ampio inghiottitoio parzialmente colmato da materiale fine e in corrispondenza del quale si è formato uno stagno.

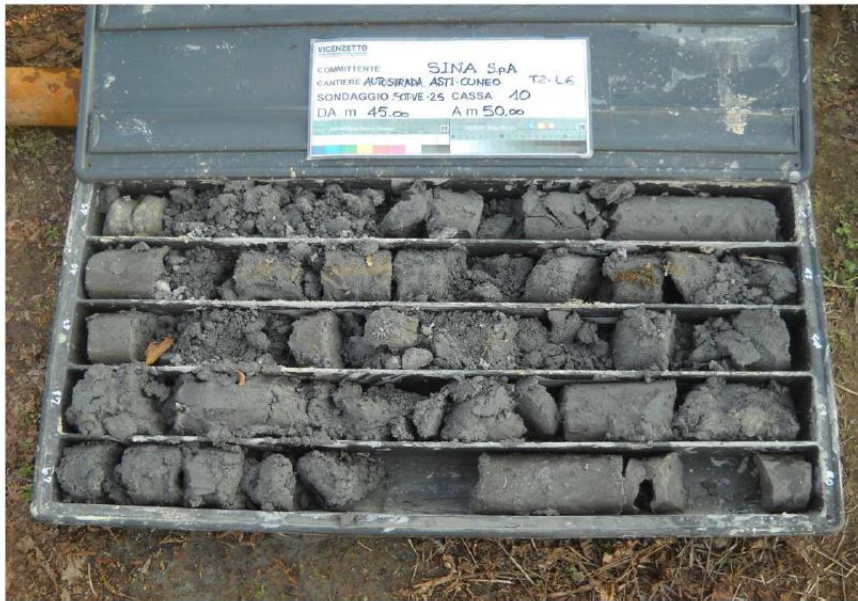
CASSA	10
DA m	45,00
A m	50,00

Figura 9.6 – Sondaggio SOT-VE-025: esempio di lenti sabbiose all'interno del substrato marnoso (unità 3 e 7a)

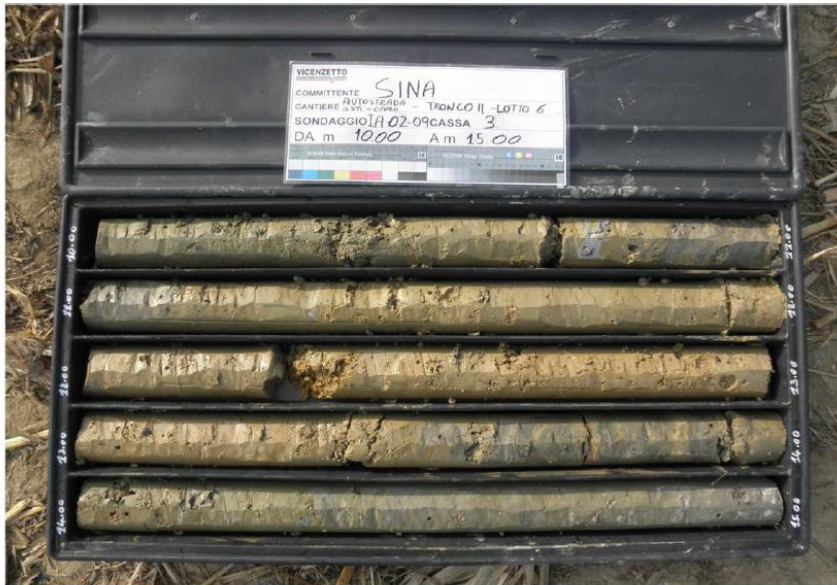
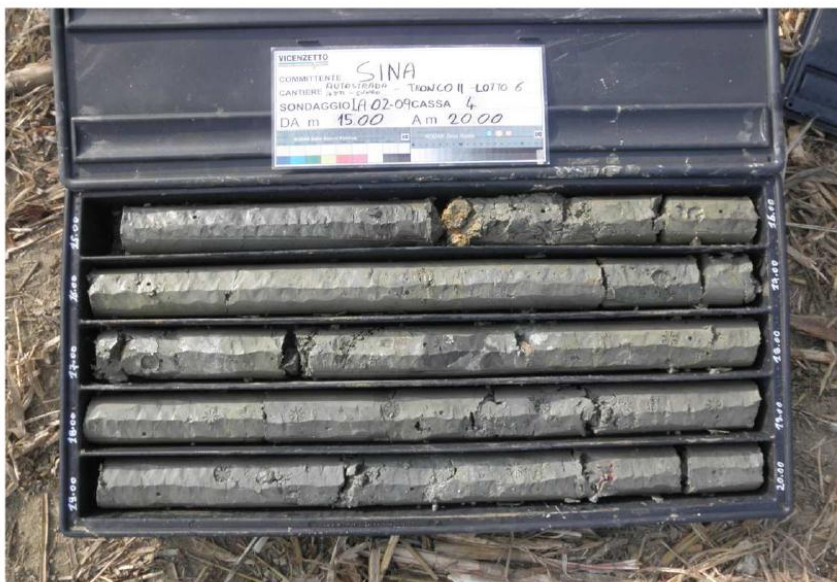
*Figura 9.7a – Sondaggio SOT-VE-070: esempio di depositi di copertura lato Alba (unità 4)*

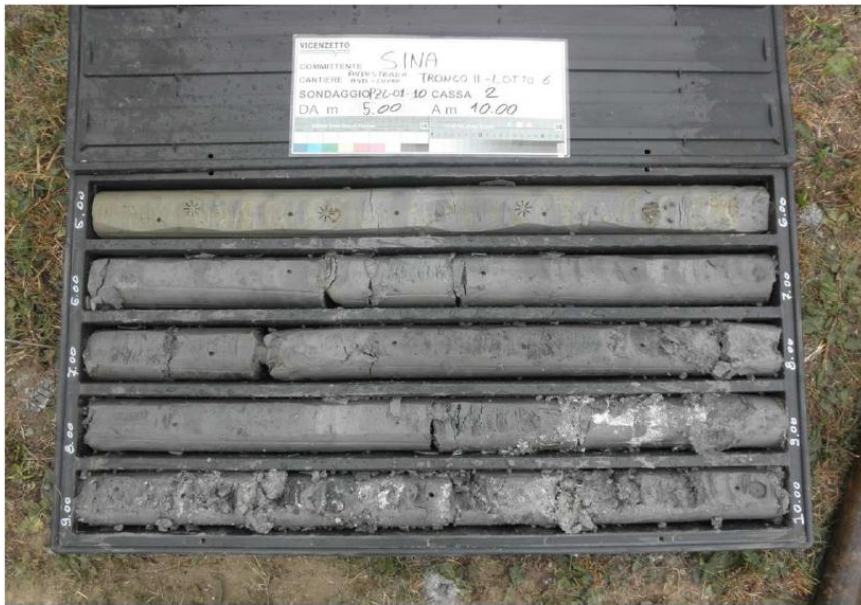
CASSA	2
DA m	5,00
A m	10,00

Figura 9.7b – Sondaggio IOV-MO-045: esempio di depositi pliocenici (unità 5)

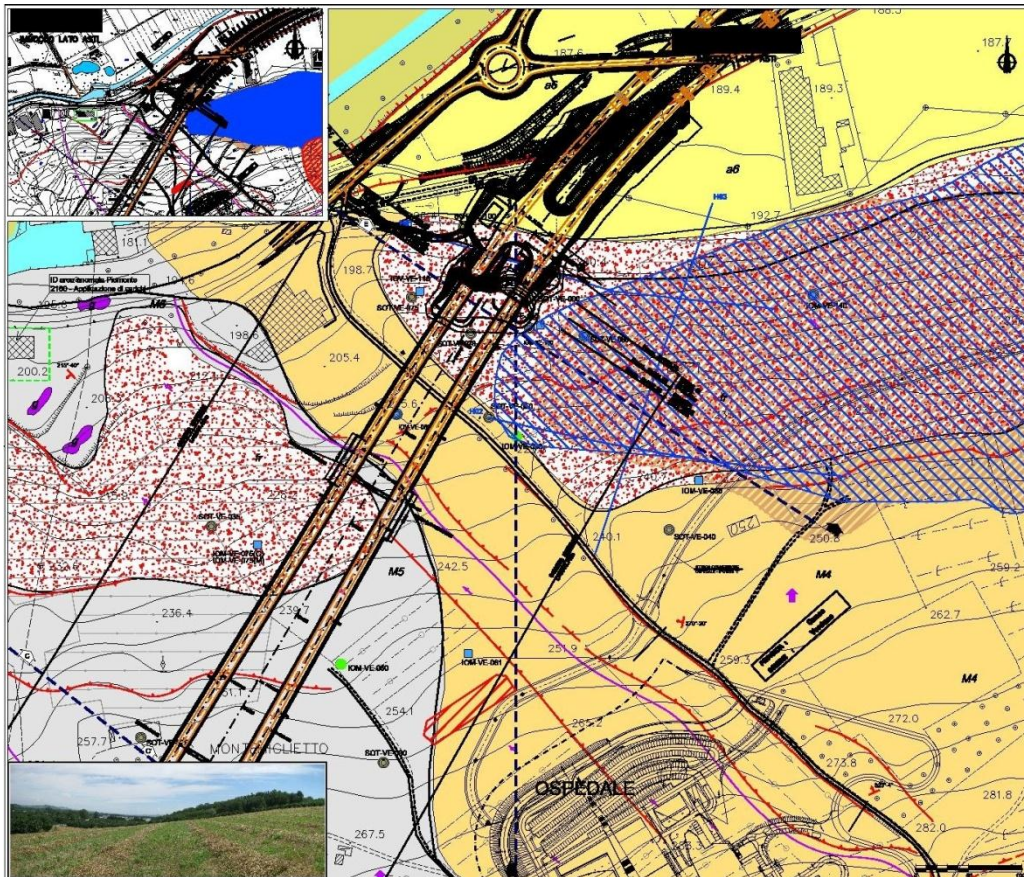
Figura 10.21 – Planimetria inquadramento Imbocco Alba
