COLLEGAMENTO AUTOSTRADALE ASTI - CUNEO

TRONCO II A21 (ASTI EST) - A6 (MARENE)

LOTTO 6 RODDI - DIGA ENEL

GALLERIA DI VERDUNO
PARTE GENERALE
RELAZIONE GEOTECNICA

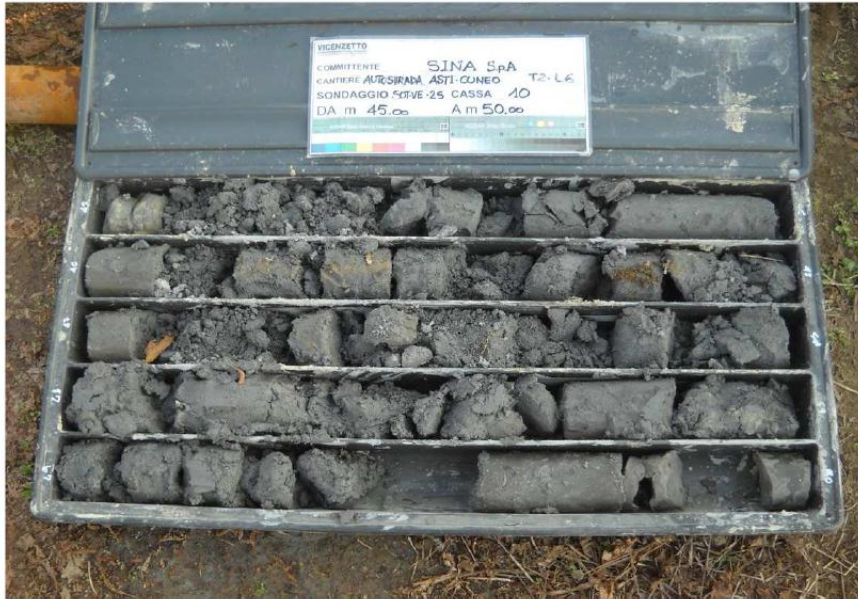
CASSA	10
DA m	45,00
A m	50,00

Figura 4.7 – Sondaggio SOT-VE-025: esempio di lenti sabbiose all'interno del substrato marnoso (unità 3 e 7a)

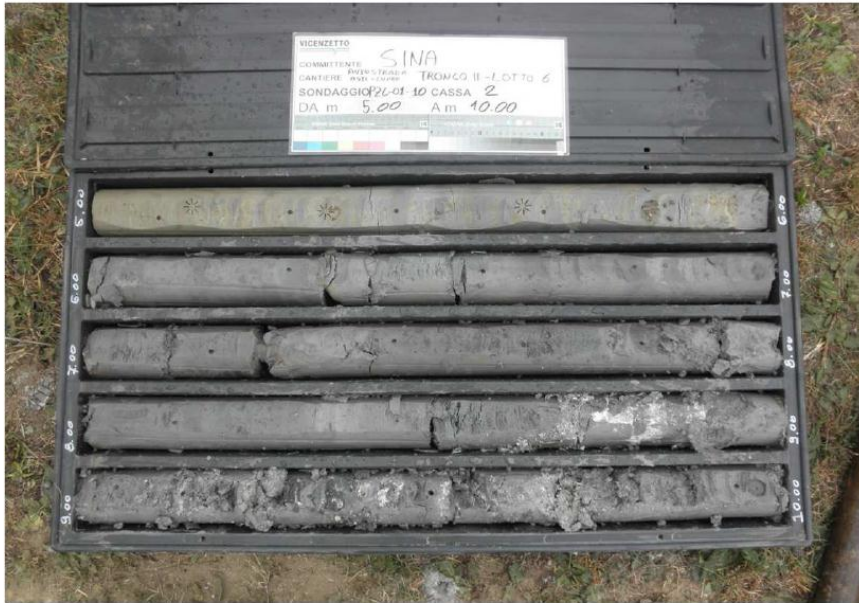
CASSA	2
DA m	5,00
A m	10,00

Figura 4.9 – Sondaggio IOV-MO-045: esempio di depositi pliocenici (unità 5)

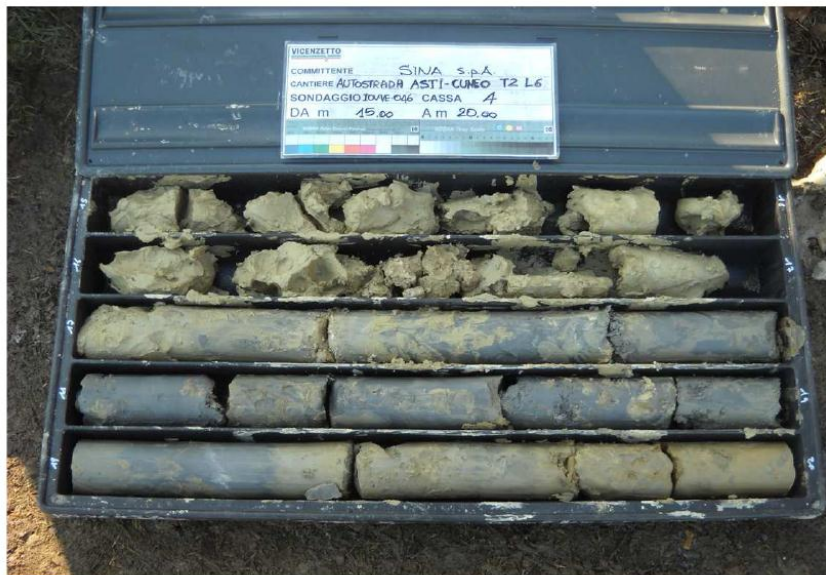
CASSA	4
DA m	15,00
A m	20,00

Figura 4.10 – Sondaggio IOV-VE-046: esempio di argilla marnosa tra m 17 e m 20 (depositi pliocenici) (unità 5)

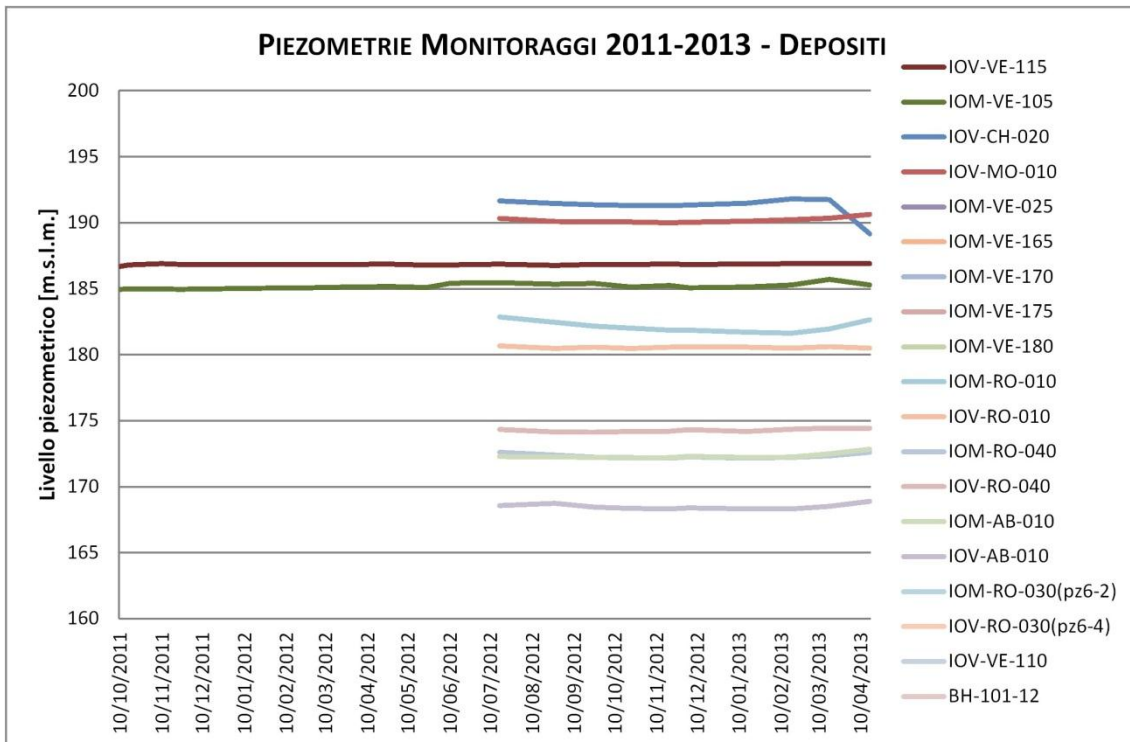
Misure piezometriche relative al monitoraggio Ambientale effettuate nei piezometri con fenestratura rispettivamente nelle marne, nei gessi e nei depositi alluvionali di fondovalle (2011-2013).

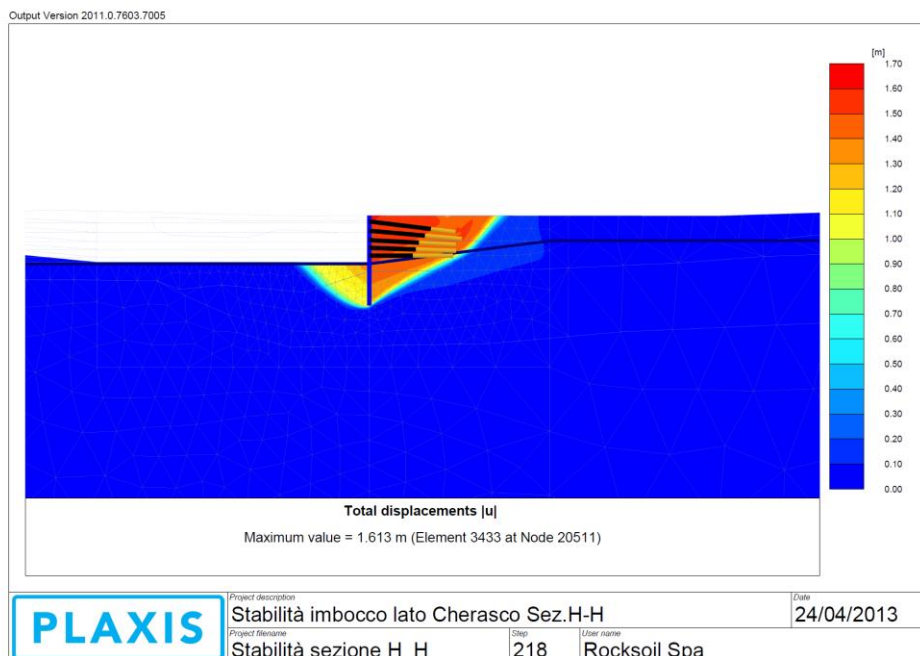
Figura 9.2 – Sezione H-H di calcolo – Superficie critica

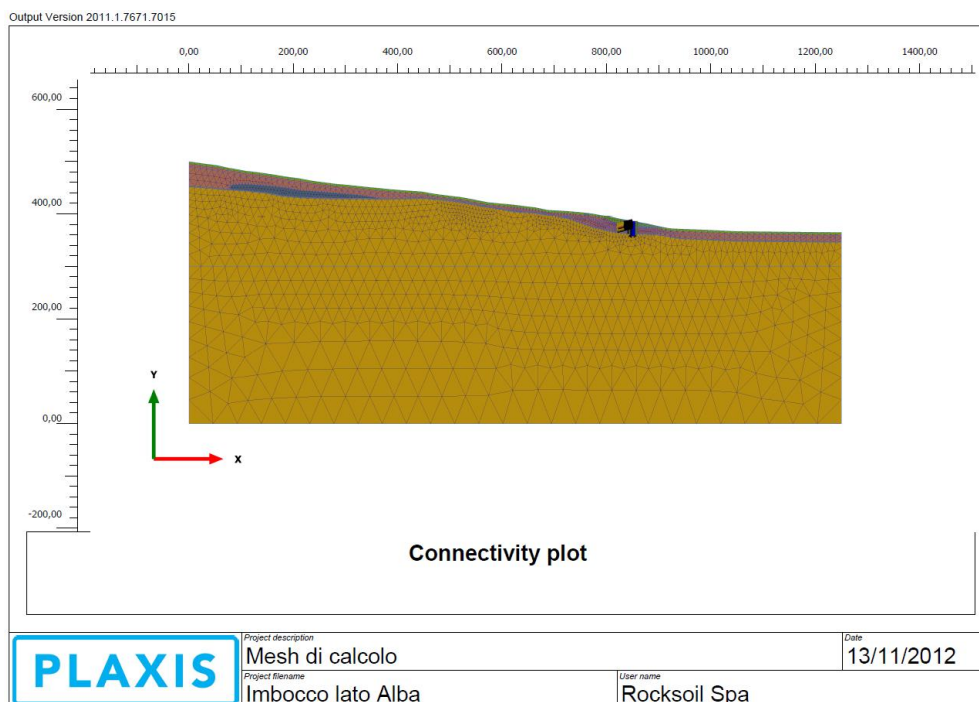
Figura 9.10 – Sezione G-G di calcolo – Mesh di calcolo

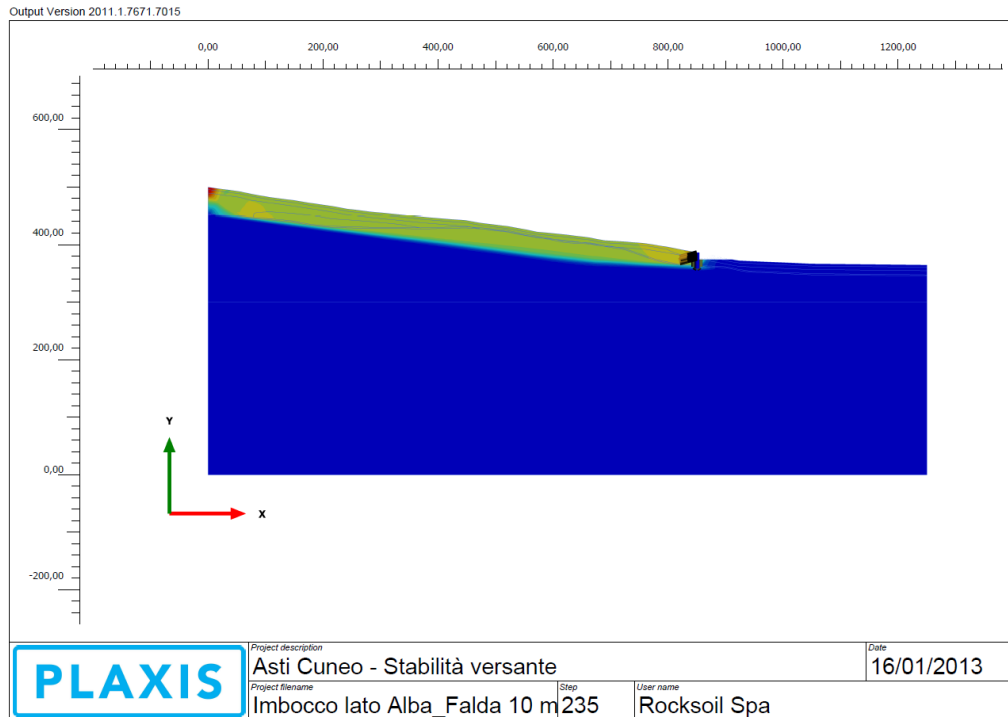
Figura 9.12. - Fase 14 – Superficie di rottura – Falda 10 m da p.c.
