COLLEGAMENTO AUTOSTRADALE ASTI - CUNEO

LOTTO 6 RODDI - DIGA ENEL

GALLERIA DI VERDUNO

RELAZIONE SUGLI EFFETTI DELLO SCAVO SUGLI EDIFICI IN SUPERFICIE

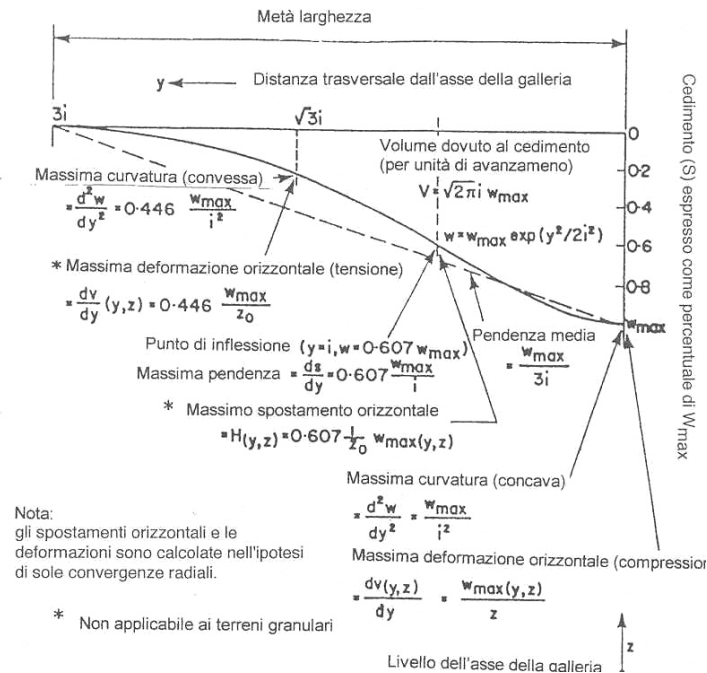
Figura 2 – Profilo trasversale di subsidenza

Il valore del volume della conca V_s viene assunto pari al volume perso allo scavo, ovvero come una percentuale del volume scavato V_{exc} .

Per la valutazione del parametro i , questo dipende dalla tipologia del terreno e dalla profondità della galleria; in accordo con quanto proposto da O'Reilly e New (1991), per valori della copertura maggiori del diametro della galleria, si ha una relazione lineare tra larghezza della conca e profondità della galleria, con coefficiente diverso a seconda del tipo di terreno:

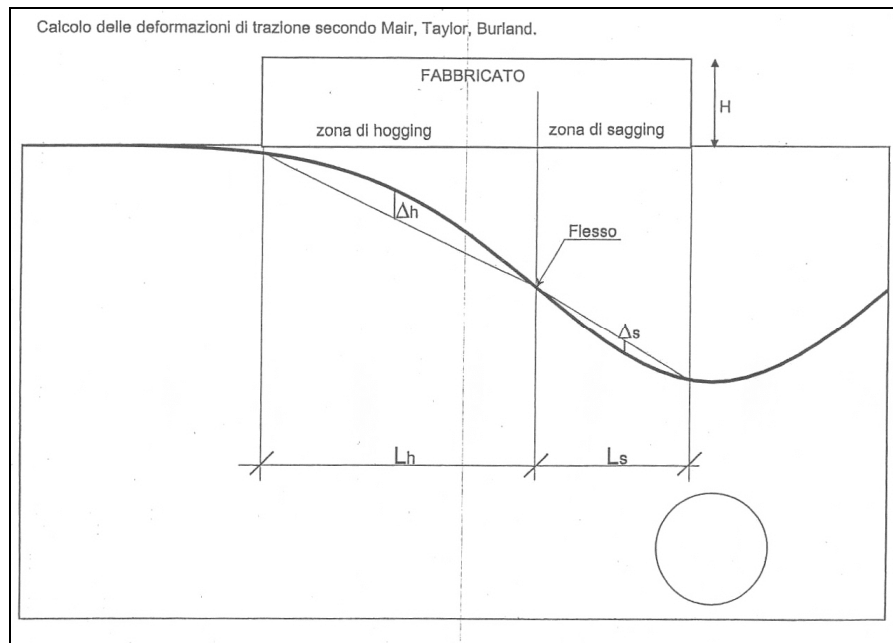
Figura 4 – Zona di hogging e sagging

Il bacino di subsidenza può essere suddiviso in due zone distinte in base alle modalità di deformazione del piano campagna, come rappresentato in figura.

zona di hogging (concavità della deformata orientata verso il basso):

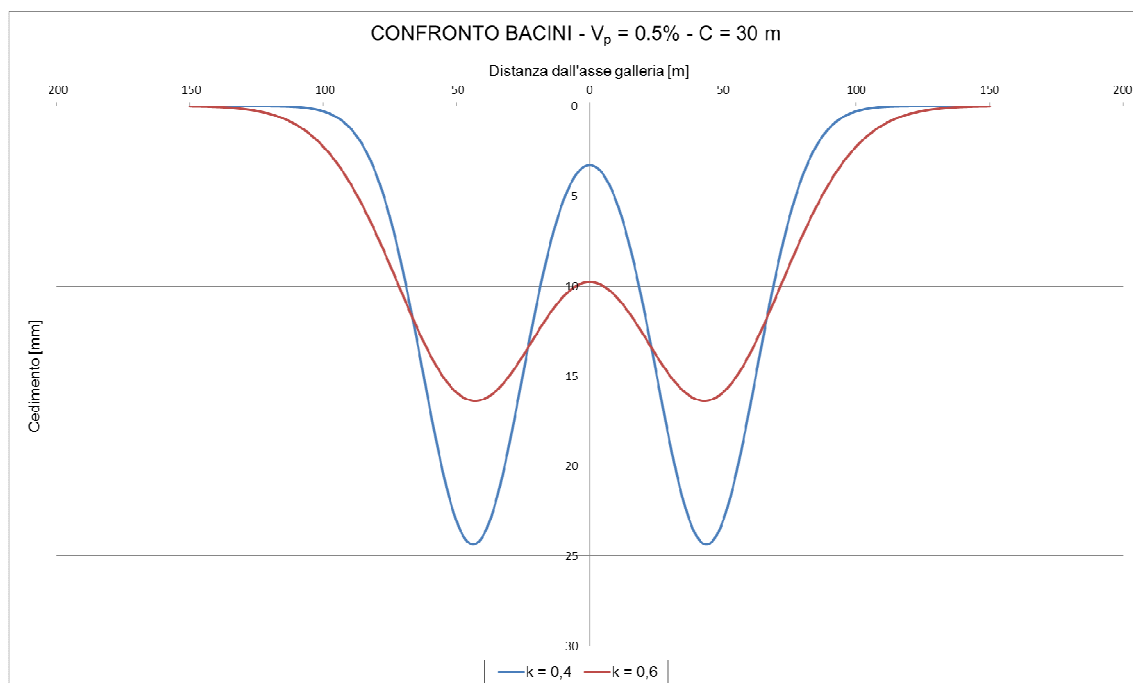
Figura 5 – Bacino di subsidenza - Variabilità parametro k

Il primo studio presentato mostra l'andamento del bacino di subsidenza calcolato con volume perso costante pari a $V_p = 0.5\%$, copertura $C = 30$ m e valori di k variabili pari a $k = 0.4$ e $k = 0.6$.

Il grafico mostra l'influenza del parametro k sull'ampiezza del bacino e sul cedimento massimo. In particolare aumentando tale valore da 0,4 a 0,6 si ottiene un bacino più ampio e caratterizzato da un cedimento minore. Tale comportamento deriva dalla differente risposta deformativa data da un terreno di caratterizzato da bassi valori di coesione ed un terreno fortemente coesivo. Nel caso in esame l'ampiezza complessiva del bacino di subsidenza passa da 200 m a 300 m, ed il valore massimo di cedimento, in asse galleria, da 16 mm a 24 mm.

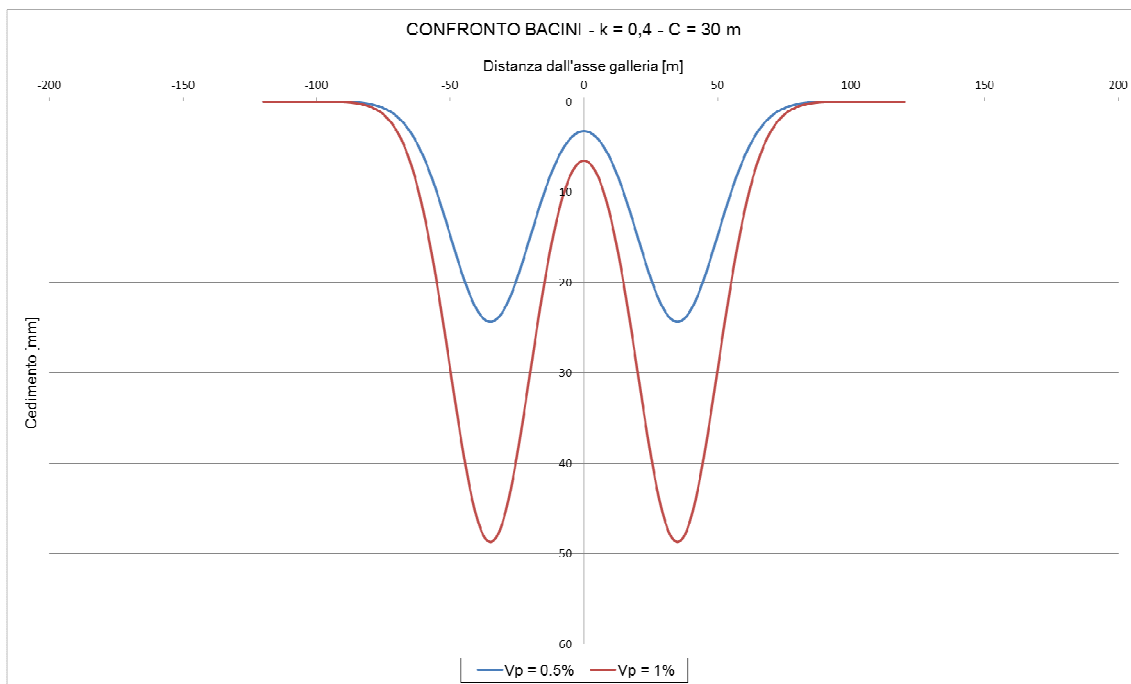
Figura 6 – Bacino di subsidenza - Variabilità volume perso

Il secondo studio mostra l'andamento del bacino di subsidenza calcolato con k costante pari a $k = 0,4$, copertura $C = 30$ m e volume perso pari rispettivamente a $V_p = 0.5\%$ e $V_p = 1.0\%$.

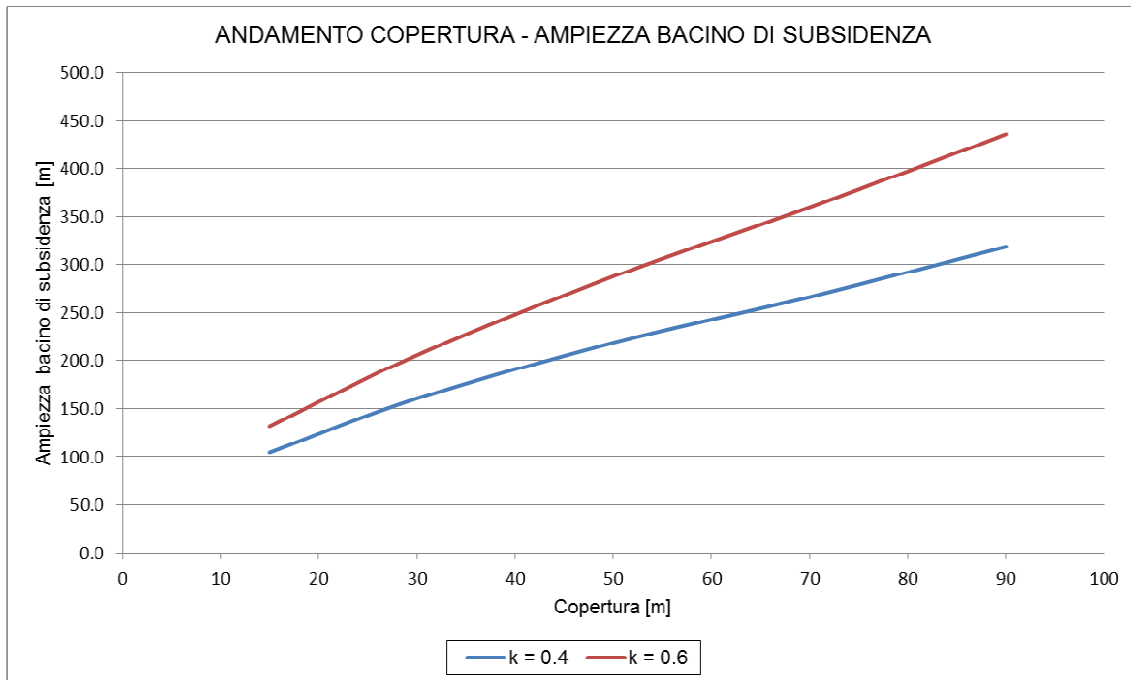
Figura 7 – Andamento copertura – Ampiezza bacino

E' possibile notare che, in generale, l'aumento di ampiezza del bacino di subsidenza è direttamente proporzionale all'aumento della copertura a parità di k. Il cedimento invece aumenta col diminuire della copertura a parità di k e volume perso.

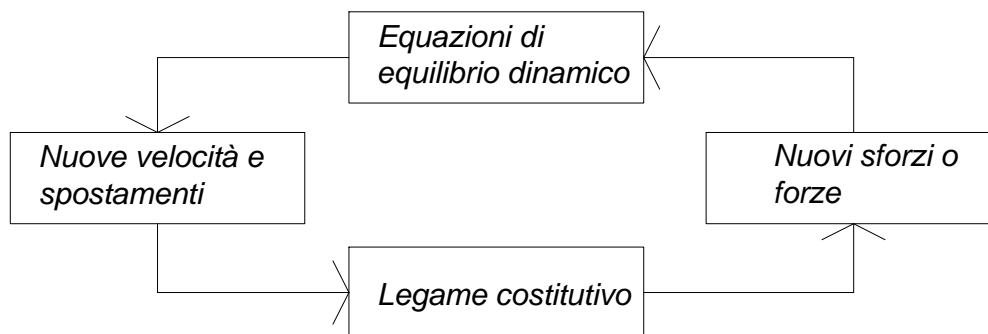
Figura 13 – Fasi di computazione del codice di calcolo FLAC

- per ogni nodo della griglia si valuta la massa m , la risultante delle forze esterne F_e (gravità, carichi esterni ...), la risultante delle forze interne F_i , calcolata per integrazione degli sforzi nelle zone collegate al nodo stesso, così che è possibile determinare la forza squilibrata agente sul nodo F_u (unbalanced force $F_u = F_e - F_i$);
- per ogni gridpoint si scrive l'equazione di Newton $F_u = m \cdot a$, tramite la quale è possibile determinare l'accelerazione del nodo in esame; integrando due volte l'accelerazione si ottiene la velocità e lo spostamento incrementale di ogni nodo;

- dal campo di spostamenti incrementali, è possibile risalire al campo di deformazioni incrementali e quindi, attraverso il legame costitutivo dei materiali, al campo di variazioni degli sforzi nel reticolo;
- la variazione degli sforzi comporta la modifica, per ogni nodo della griglia, della risultante delle forze interne e conseguentemente la necessità di rideterminare la F_u , dando inizio ad un nuovo passo di calcolo. Il processo iterativo ha termine qualora si ottenga una forza squilibrata che abbia un valore minore di una tolleranza prestabilita.

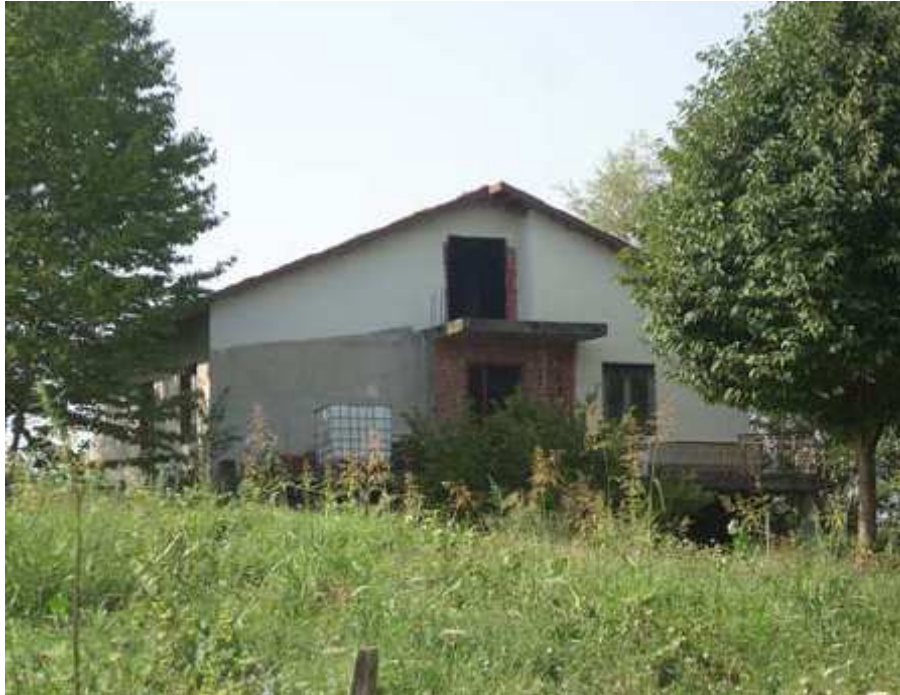
Per un migliore inquadramento dell'edificio analizzato viene inoltre riportata un'immagine del prospetto del fabbricato interessato dagli scavi.

Figura 14 – Prospetto edificio 02

In particolare lo studio ha permesso di ottenere il bacino di subsidenza indotto dagli scavi secondo le reali fasi operative. L'edificio per cui è stata condotta un'analisi di approfondimento risulta l'interferenza 02 che, a seguito delle analisi empiriche, è risultato in classe di danno 2 per volume perso pari a 1,5%.

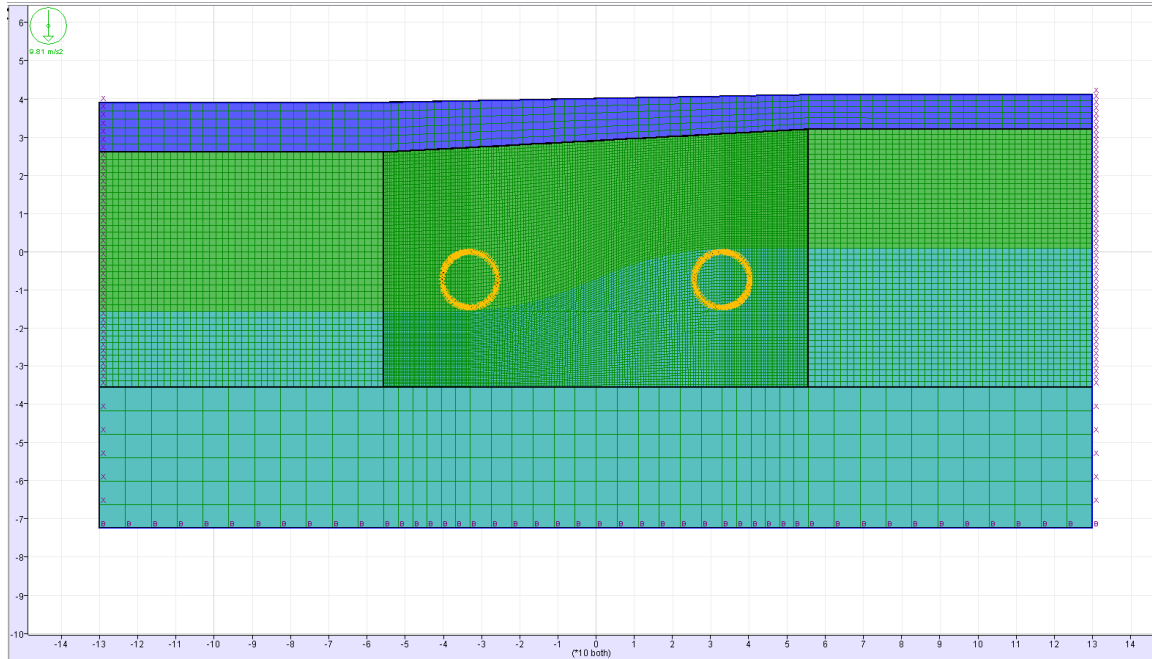
Figura 15 – Mesh di calcolo

Viene considerata in questa modellazione una pressione radiale fornita dalla TBM per il sostegno a breve termine dello scavo tale da ottenere un volume perso $V_p \sim 1.5\%$.

Nella seguente figura viene mostrata la mesh di calcolo utilizzata:

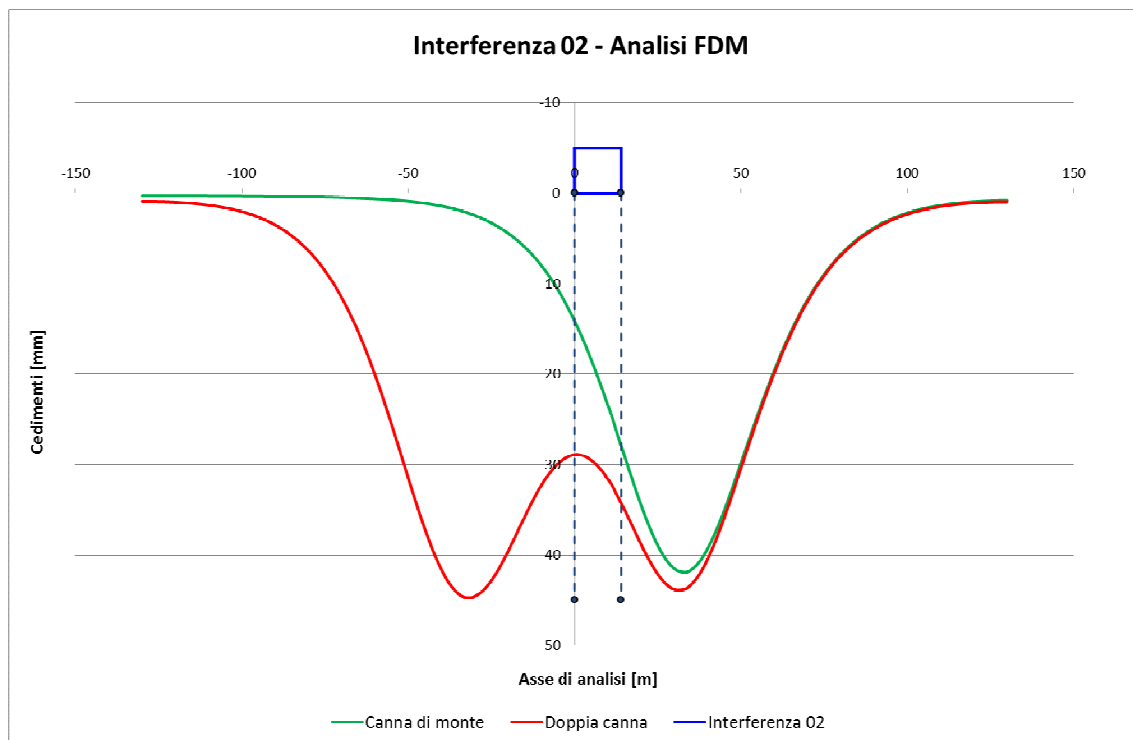
Figura 16 – Bacino di subsidenza

Vengono riportati nel seguito i risultati ottenuti dalla simulazione ed i grafici in cui si mostra l'andamento dei cedimenti a piano di fondazione nella sezione analizzata sia a seguito dello scavo della galleria di monte sia il bacino di subsidenza cumulato indotto dallo scavo di entrambe le gallerie.

Dai risultati è possibile notare che, come prevedibile, lo scavo della canna di valle determina un regime di cedimenti leggermente maggiore di quello generato dalla canna di monte. Tale comportamento è spiegabile in accordo alla differente copertura in chiave calotta delle gallerie che risulta inferiore per la canna di valle, inducendo così cedimenti maggiori.

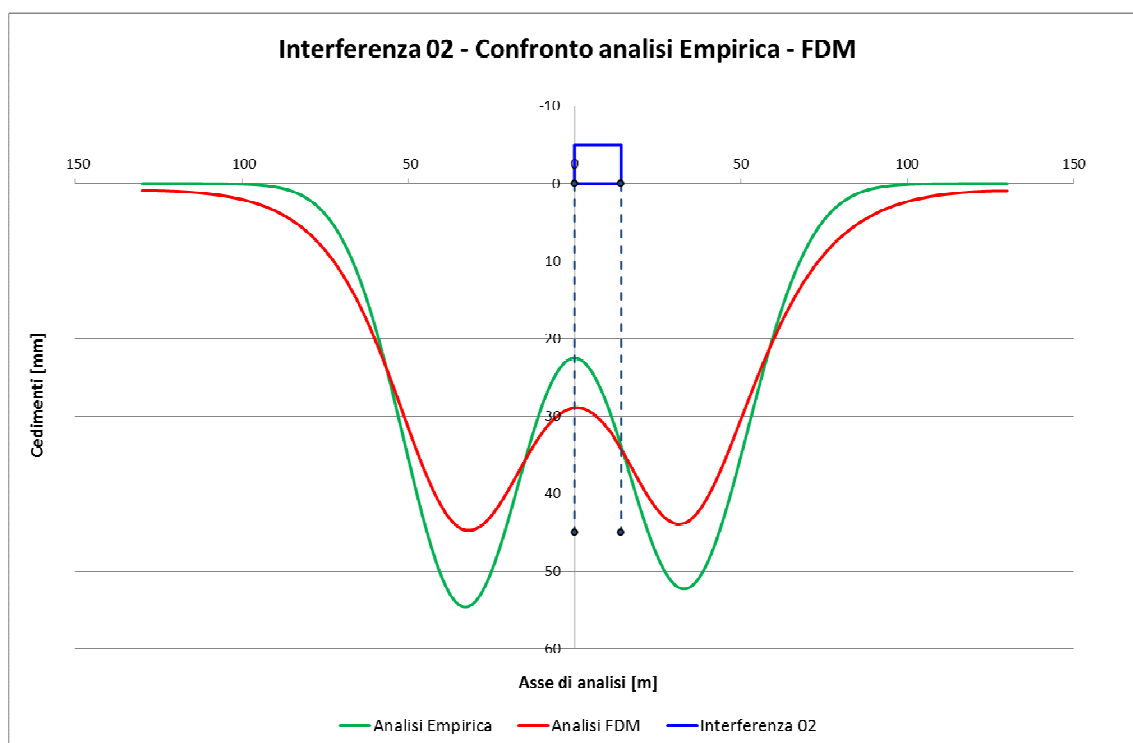
Figura 17 – Confronto bacini di subsidenza

Nel seguente grafico è riportato un confronto dei bacini di subsidenza ottenuti tramite analisi empirica ed analisi numerica.

Si osserva che l'analisi empirica, come da attese, risulta essere più conservativa di quella numerica risultando in cedimenti maggiori per entrambe le canne e con pendenze più accentuate dei rami della subsidenza.

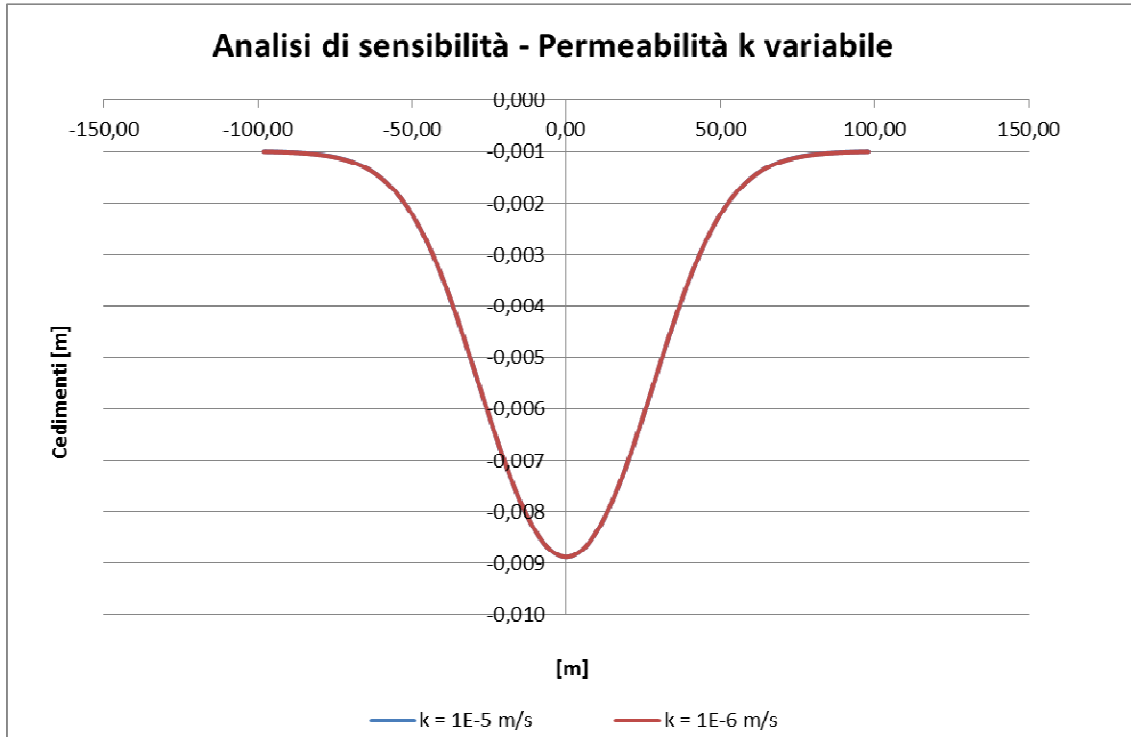
Figura 20 – Cedimenti al variare di k

La prima analisi di sensibilità riguarda la variabilità della permeabilità dello strato detritico. Come accennato in precedenza l'unità 7a è caratterizzata da valori di permeabilità k compresi tra $1E-5 \div 1E-6$ m/s. I risultati delle analisi condotte adottando entrambi i valori di k mostrano che la stessa non influisce sull'andamento dei cedimenti ottenendo per entrambe le analisi un cedimento massimo pari a circa 8,8 mm. Nel seguente grafico viene riportato l'andamento dei cedimenti ed è possibile notare la sovrapposizione delle curve di cedimento.

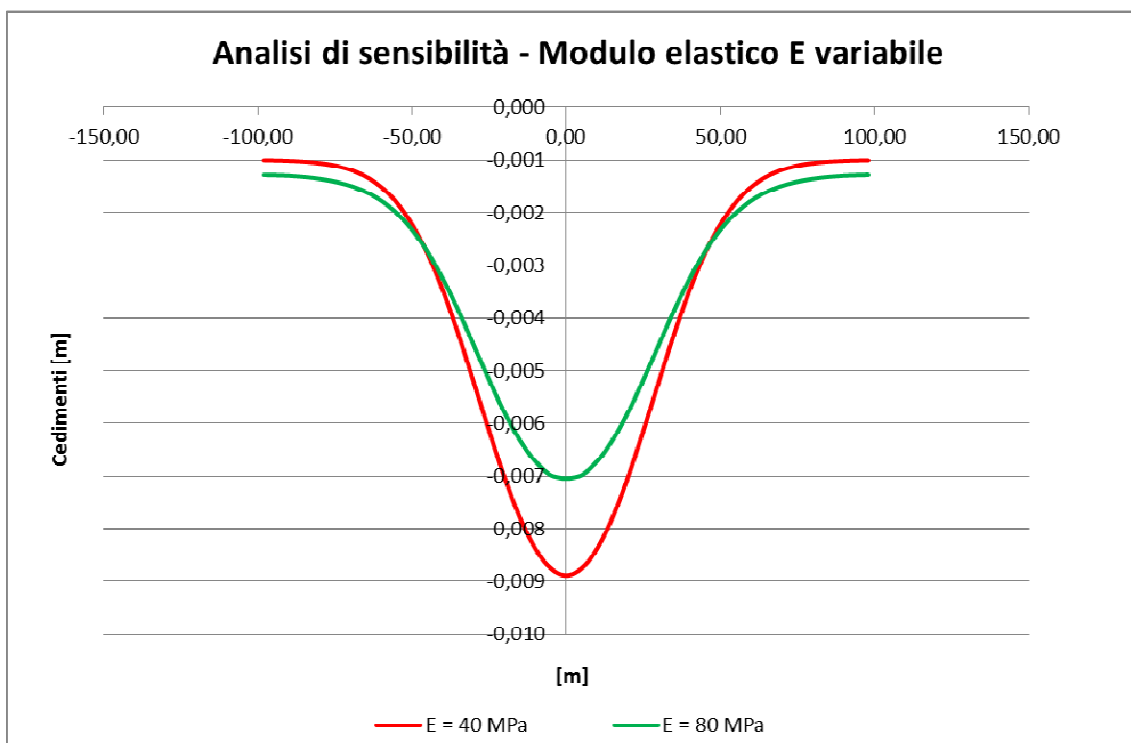
Figura 21 – Cedimenti al variare di E

Nel seguente grafico viene riportato l'andamento dei cedimenti in cui si osserva che l'irrigidimento dello strato detritico comporta, oltre a un abbattimento del cedimento massimo, un incremento dell'ampiezza del bacino di subsidenza indotto dal drenaggio la cui subsidenza risulta pertanto essere caratterizzata da pendenze più "dolci".

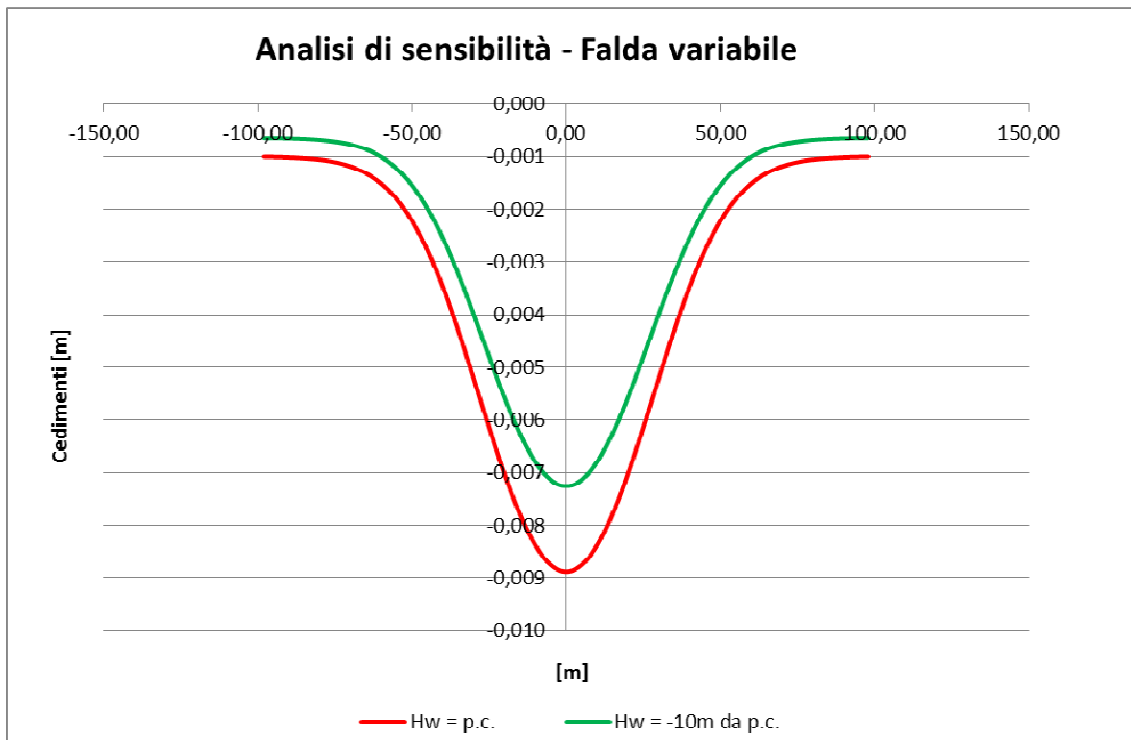
Figura 22 – Cedimenti al variare di E

Nel seguente grafico viene riportato l'andamento dei cedimenti in cui si osserva che un livello di falda più basso comporta sia una riduzione del cedimento massimo che una riduzione dell'ampiezza del bacino di subsidenza.

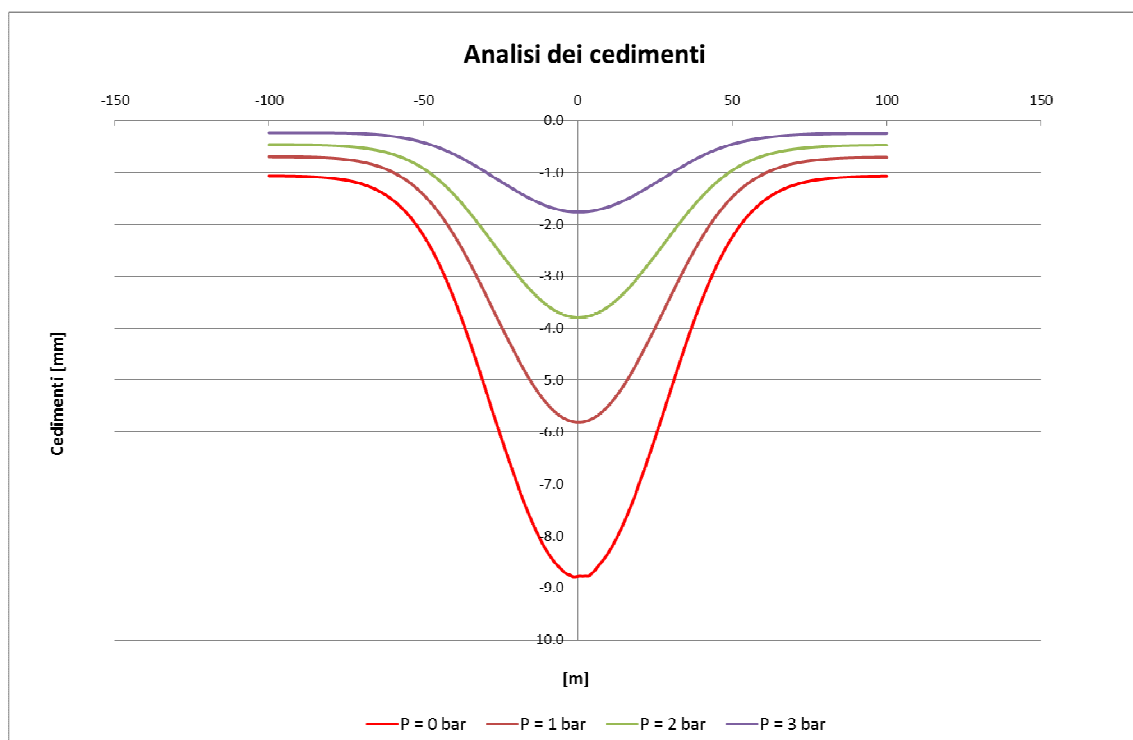
Figura 23 – Cedimenti a piano campagna

Pressione	Cedimento
[bar]	[mm]
3	1.8
2	3.8
1	5.8
0	8.8
