AEROPORTO INTERNAZIONALE DI FIRENZE - "AMERIGO VESPUCCI"

STUDI SPECIALISTICI
ACQUE SUPERFICIALI - Report 13 di monitoraggio della qualità delle acque superficiali

CAMPAGNA N° 13 – MARZO 2019

Piano di monitoraggio ambientale sulla matrice acque superficiali per la realizzazione della nuova pista e delle opere accessorie - aeroporto internazionale di Firenze "Amerigo Vespucci"

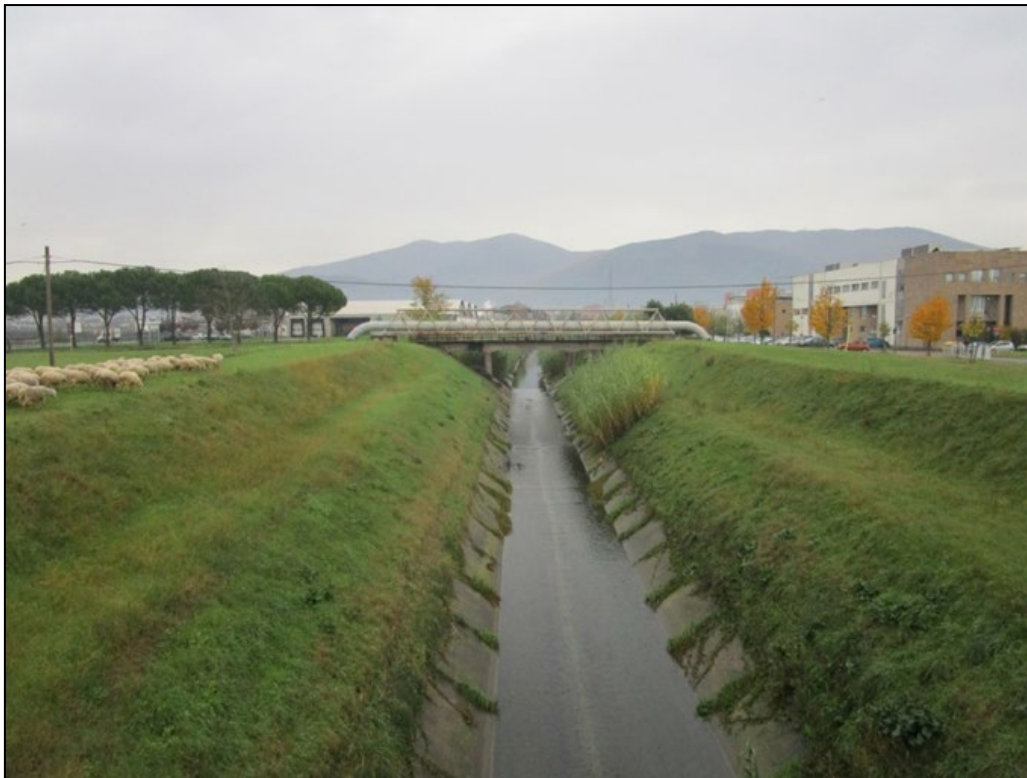
Figura 4. vista del canale dal ponte di accesso al Polo universitario di Sesto Fiorentino.

Il fosso Reale è il principale canale artificiale arginato della "Piana" in quest'area. Trae origine dalla confluenza dei due collettori pedecollinari e percorre la pianura fino alla confluenza con il fiume Bisenzio.

Il suo sviluppo nel tratto di pianura è di circa 6 km. Lungo il suo percorso sono presenti alcuni attraversamenti stradali fra cui quello autostradale, nei pressi dello svincolo di Sesto Fiorentino, alla progressiva km 1+948, con quota media del piano viario attuale a 41.6 m s.l.m.

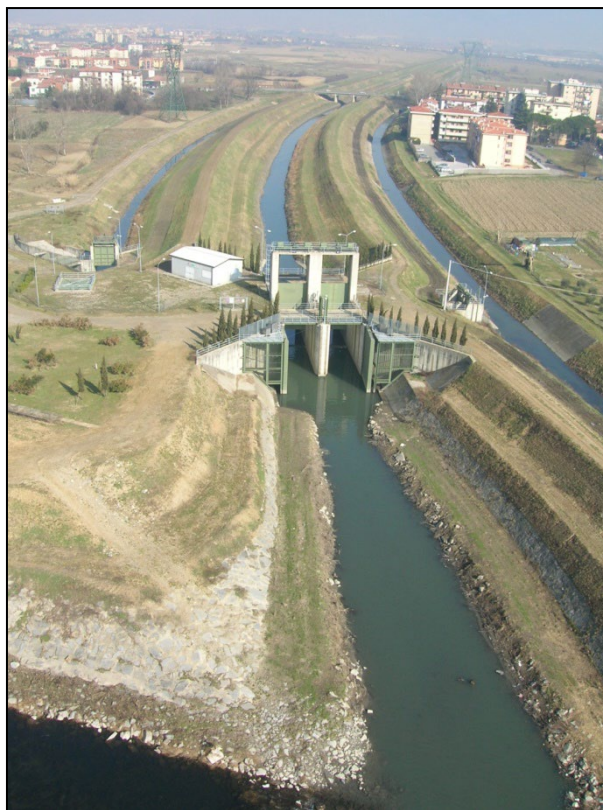
Figura 5. vista delle porte Vinciane- vista da valle.

In prossimità dell'immissione nel Fiume Bisenzio sono utilizzate porte Vinciane che parzializzano progressivamente il deflusso con il rialzarsi dei livelli del fiume, fino a determinarne la completa chiusura con il transito delle piene del fiume Bisenzio. Le porte Vinciane iniziano a chiudersi alla quota 36.0 m s.l.m.

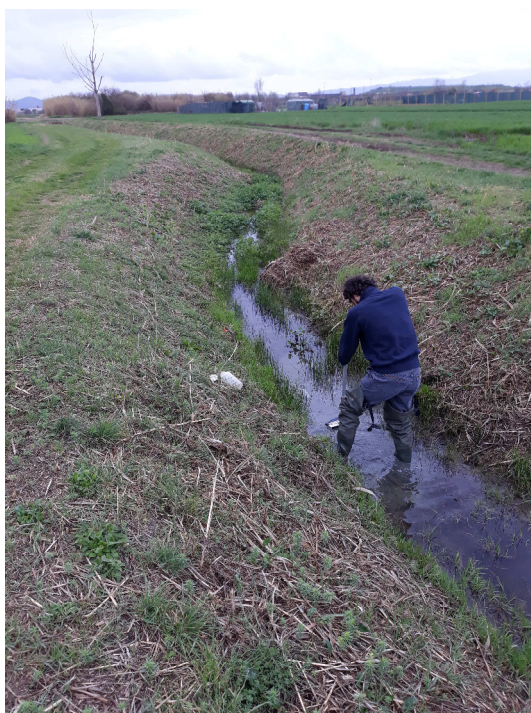
PUNTO ASUP 20

FOTO DI DETTAGLIO

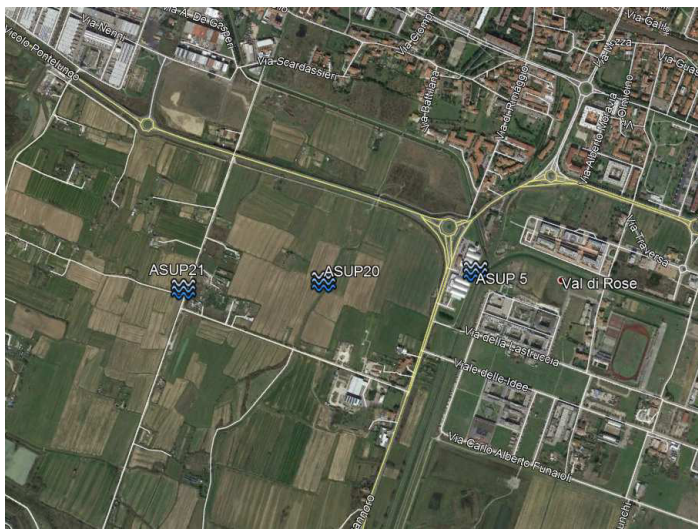
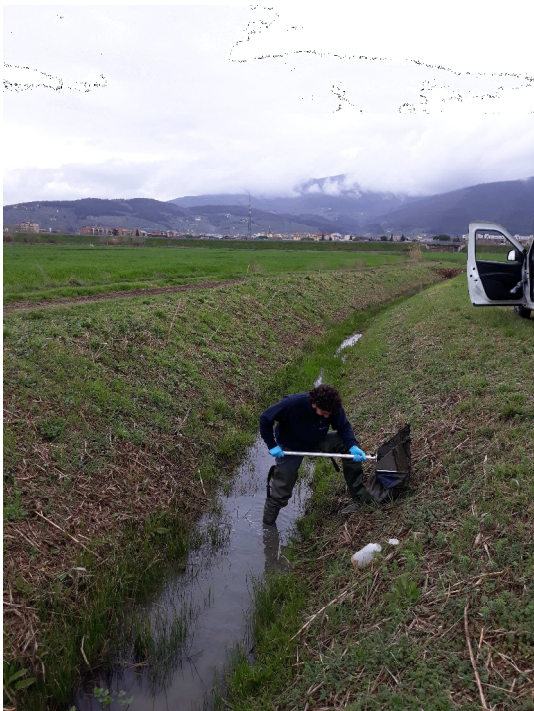
PUNTO ASUP 20

Rilievo fotografico dei punti con possibili criticità posti entro 500 m a monte della stazione di monitoraggio

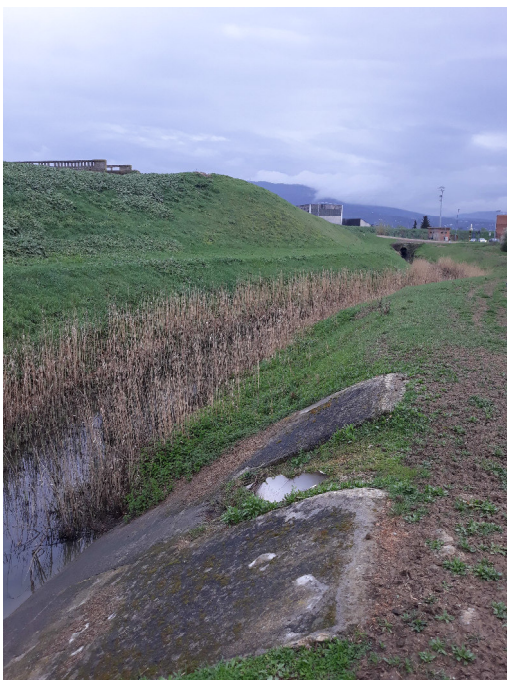
PUNTO ASUP 24

FOTO DI DETTAGLIO

Corso d'Acqua:
Colatore sinistro VALLE

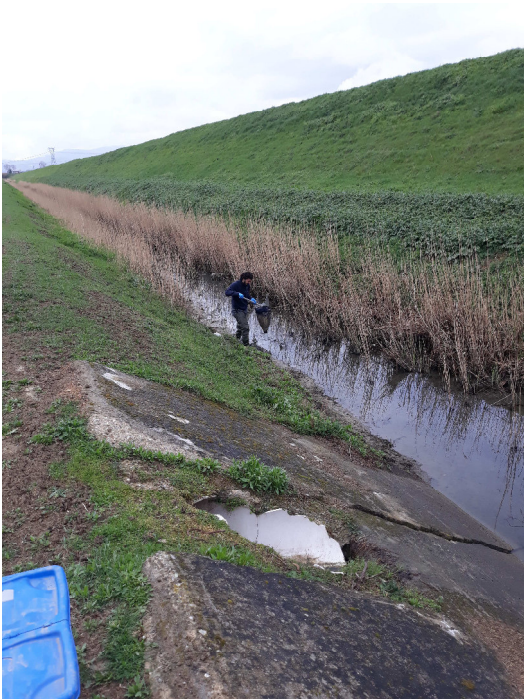
PUNTO ASUP 24

Rilievo fotografico dei punti con possibili criticità posti entro 500 m a monte della stazione di monitoraggio
