RILIEVO VOLUMETRICO

- Microtunnel
- Corridoio 30m
- Tracciato di Progetto

PRODOTTORE		TAP		TRANS ADRIATIC PIPELINE	
PROGETTO		APPENDICE 5 TAVOLA 107 - DOCUMENTAZIONE DEL MURO A SECCO MR66		FOGLIO 1 of 1	
REVISIONI		REVISIONI		REVISIONI	
AUTORE		AUTORE		AUTORE	
DATA		DATA		DATA	
SCALA		SCALA		SCALA	
TITOLO		TITOLO		TITOLO	
AUTORE		AUTORE		AUTORE	
DATA		DATA		DATA	
SCALA		SCALA		SCALA	
TITOLO		TITOLO		TITOLO	
AUTORE		AUTORE		AUTORE	
DATA		DATA		DATA	
SCALA		SCALA		SCALA	
TITOLO		TITOLO		TITOLO	
AUTORE		AUTORE		AUTORE	
DATA		DATA		DATA	
SCALA		SCALA		SCALA	
TITOLO		TITOLO		TITOLO	
AUTORE		AUTORE		AUTORE	
DATA		DATA		DATA	
SCALA		SCALA		SCALA	
TITOLO		TITOLO		TITOLO	
AUTORE		AUTORE		AUTORE	
DATA		DATA		DATA	
SCALA		SCALA		SCALA	
TITOLO		TITOLO		TITOLO	
AUTORE		AUTORE		AUTORE	
DATA		DATA		DATA	
SCALA		SCALA		SCALA	
TITOLO		TITOLO		TITOLO	
AUTORE		AUTORE		AUTORE	
DATA		DATA		DATA	
SCALA		SCALA		SCALA	
TITOLO		TITOLO		TITOLO	
AUTORE		AUTORE		AUTORE	
DATA		DATA		DATA	
SCALA		SCALA		SCALA	
TITOLO		TITOLO		TITOLO

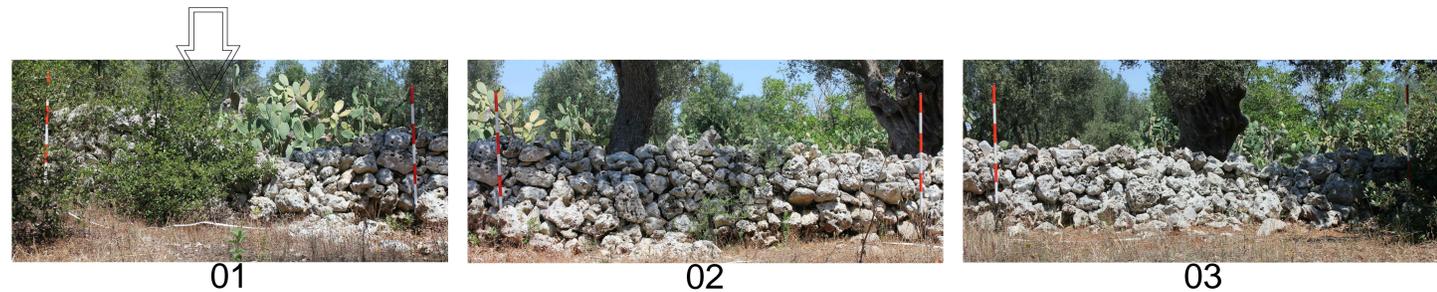
prospetto di dettaglio sud

Muro orientato Est-Ovest. Entrambi i paramenti sono totalmente ricoperti da alberi e arbusti, solo una porzione centrale (circa 13 m. ) di entrambi risulta visibile. Il muro è costituito da pietre di diverse dimensioni irregolari con spigoli non vivi, soprattutto di medie dimensioni. La tessitura risulta essere molto disordinata fatta per stratificazione. La porzione di muro visibile sembra lievemente cedere verso ovest. Il rilievo della planimetria è parziale perché effettuato solo sulla porzione di muro riconoscibile. Entrambi i paramenti, hanno uguale tessitura. Il muro risulta tracciato con il GPS solo per una porzione (circa metà) verso Est e ovest a causa della fitta vegetazione.

Il paramento S possiede una tessitura molto disordinata fatta per stratificazione utilizzando pietre di diverse dimensioni irregolari con spigoli non vivi, con molto spazio tra i costitutivi. La parte superiore è disomogenea e spesso in crollo. Verso ovest il muro poggia direttamente sul banco.

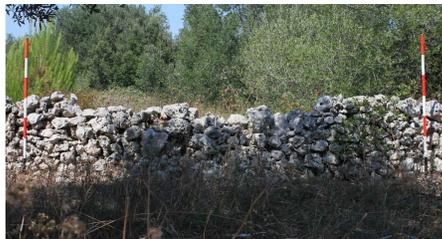
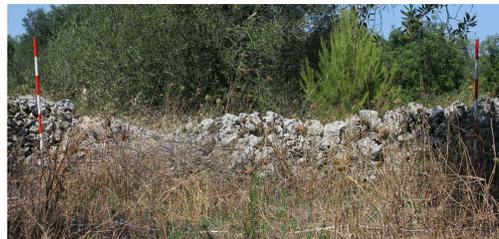
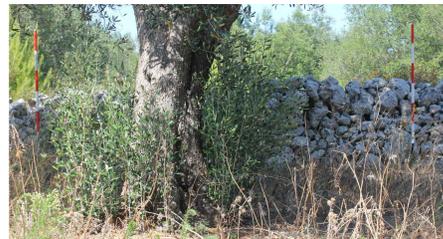
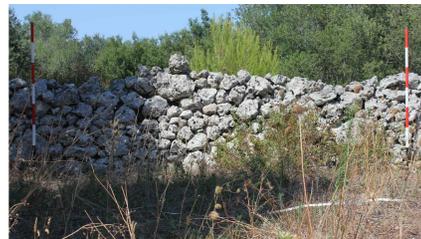
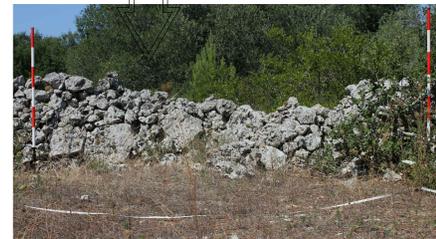
prospetto di dettaglio S-O

Muro orientato NO-SE. Il paramento Nord-est risulta del tutto non visibile a causa della presenza di alberi e arbusti addossati, invece il paramento sud-ovest è discretamente visibile per diversi tratti. Il muro è costituito da pietre di diverse dimensioni irregolari con spigoli non vivi, soprattutto di medie e grandi dimensioni. La tessitura risulta essere molto disordinata fatta per stratificazione. L'ultima parte del muro verso est è in fase di crollo in piccoli tratti. Solo il paramento sud-ovest, parzialmente visibile, è documentabile.

Il paramento Sud-ovest possiede una tessitura molto disordinata fatta per stratificazione utilizzando pietre di diverse dimensioni irregolari, soprattutto medie, con spigoli non vivi, con molto spazio tra i costitutivi. La base del muro verso N-E è formata da pietre di grandi dimensioni irregolari. La parte superiore è disomogenea e spesso in crollo.

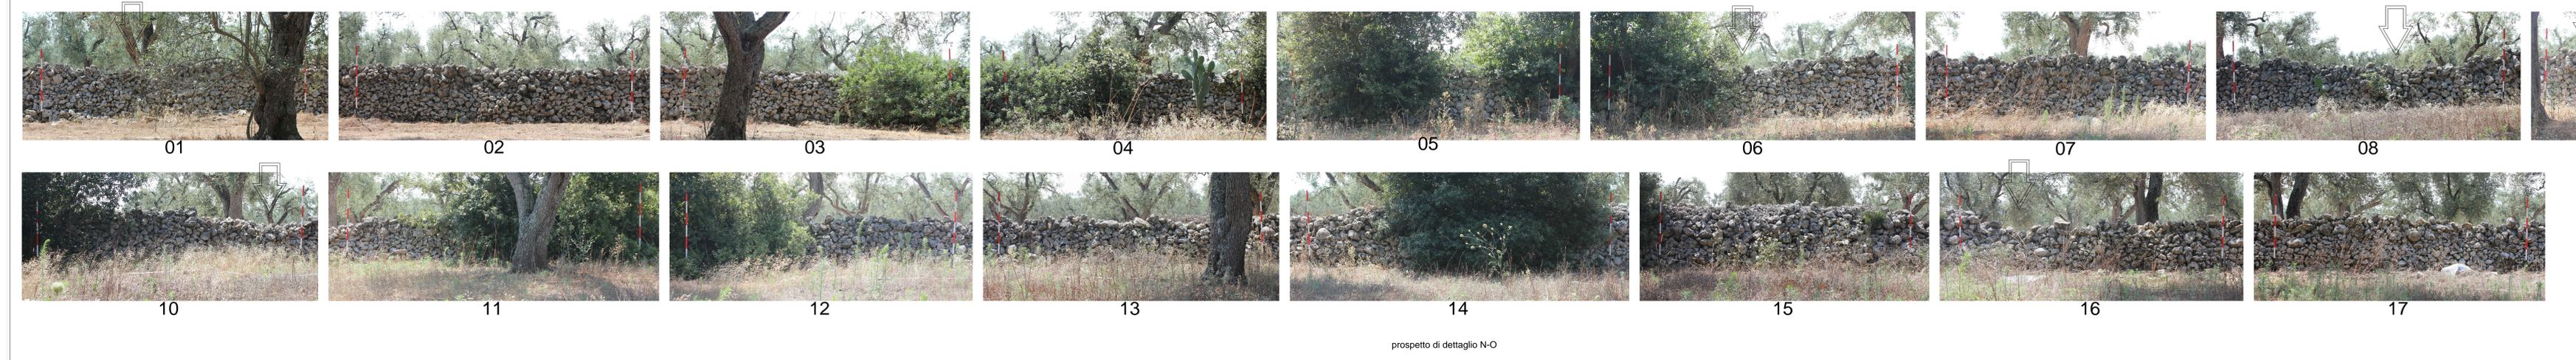
VISTA FOTOGRAFICA DI DETTAGLIO

Muro orientato NE-SO. La visibilità di entrambi i paramenti risulta essere buona, tranne alcuni tratti del paramento Nord ovest, per la presenza di alberi e arbusti addossati. Il muro molto lungo (150 m.) risulta particolarmente complesso e articolato con molte differenze tra i paramenti e diverse tessiture rispetto lo stesso lato. Il muro è costituito da pietre di diverse dimensioni irregolari con spigoli non vivi, soprattutto di medie dimensioni.

Il paramento NO è caratterizzato dalla presenza di tre tamponature. In corrispondenza della struttura semicircolare del paramento SE il muro verso est si assottiglia molto come volumetria e anche la tessitura del paramento risulta completamente differente rispetto la parte verso ovest. La tessitura del muro a est e delle tamponature risulta essere molto disordinata fatta per stratificazione utilizzando pietre di diverse dimensioni irregolari, soprattutto medie, con spigoli non vivi, con molto spazio tra i costitutivi, la parte superiore è disomogenea e spesso in fase di crollo in più punti. Gran parte della struttura muraria (principale) a ovest ha una tessitura abbastanza ordinata per stratificazione utilizzando pietre di diverse dimensioni irregolari, soprattutto medie, con spigoli non vivi, con poco spazio tra i costitutivi, la parte superiore, in alcuni punti in crollo, risulta essere abbastanza omogenea, pietre più piccole sono utilizzate per regolarizzare la superficie.
