RILIEVO VOLUMETRICO

- Microtunnel
- Corridoio 30m
- Tracciato di Progetto

PRODOTTORE		TAP		APPENDICE 5 TAVOLA 034 - DOCUMENTAZIONE DEL MURO A SECCO MR20REV	
PROGETTO	TRANS ADRIATIC PIPELINE	SCALE	1:50	Foglio	1 of 1
REDAZIONE	TRANS ADRIATIC PIPELINE	DATA	01/07/2014	REVISIONE	01
PROVA	ENVIRONMENTAL RESOURCES MANAGEMENT	PROGETTO	TRANS ADRIATIC PIPELINE	REVISIONE	01

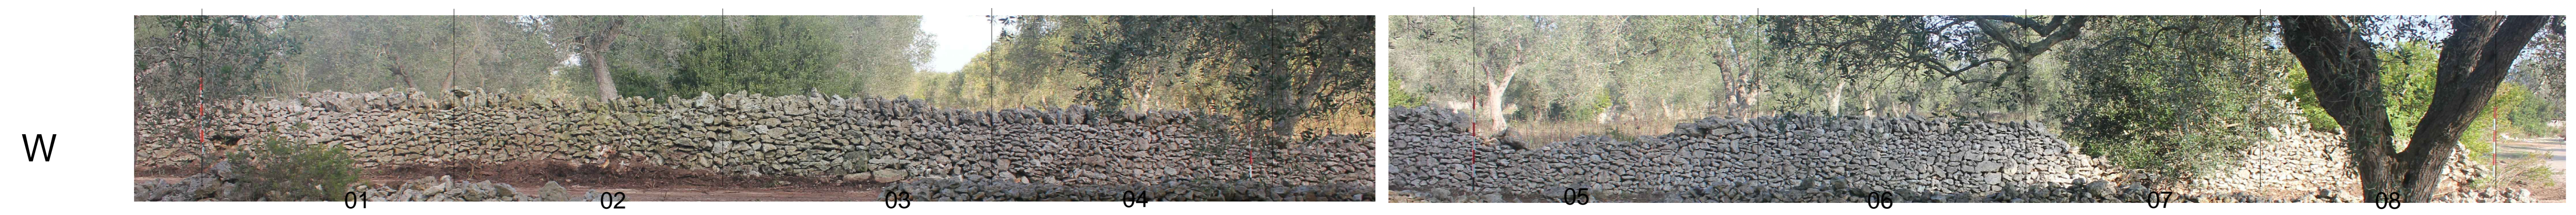
VISTA FOTOGRAFICA GENERALE

prospetto generale sud

Tipologia 3 - Accumulazione a stratificazione con tessitura mediamente disordinata..

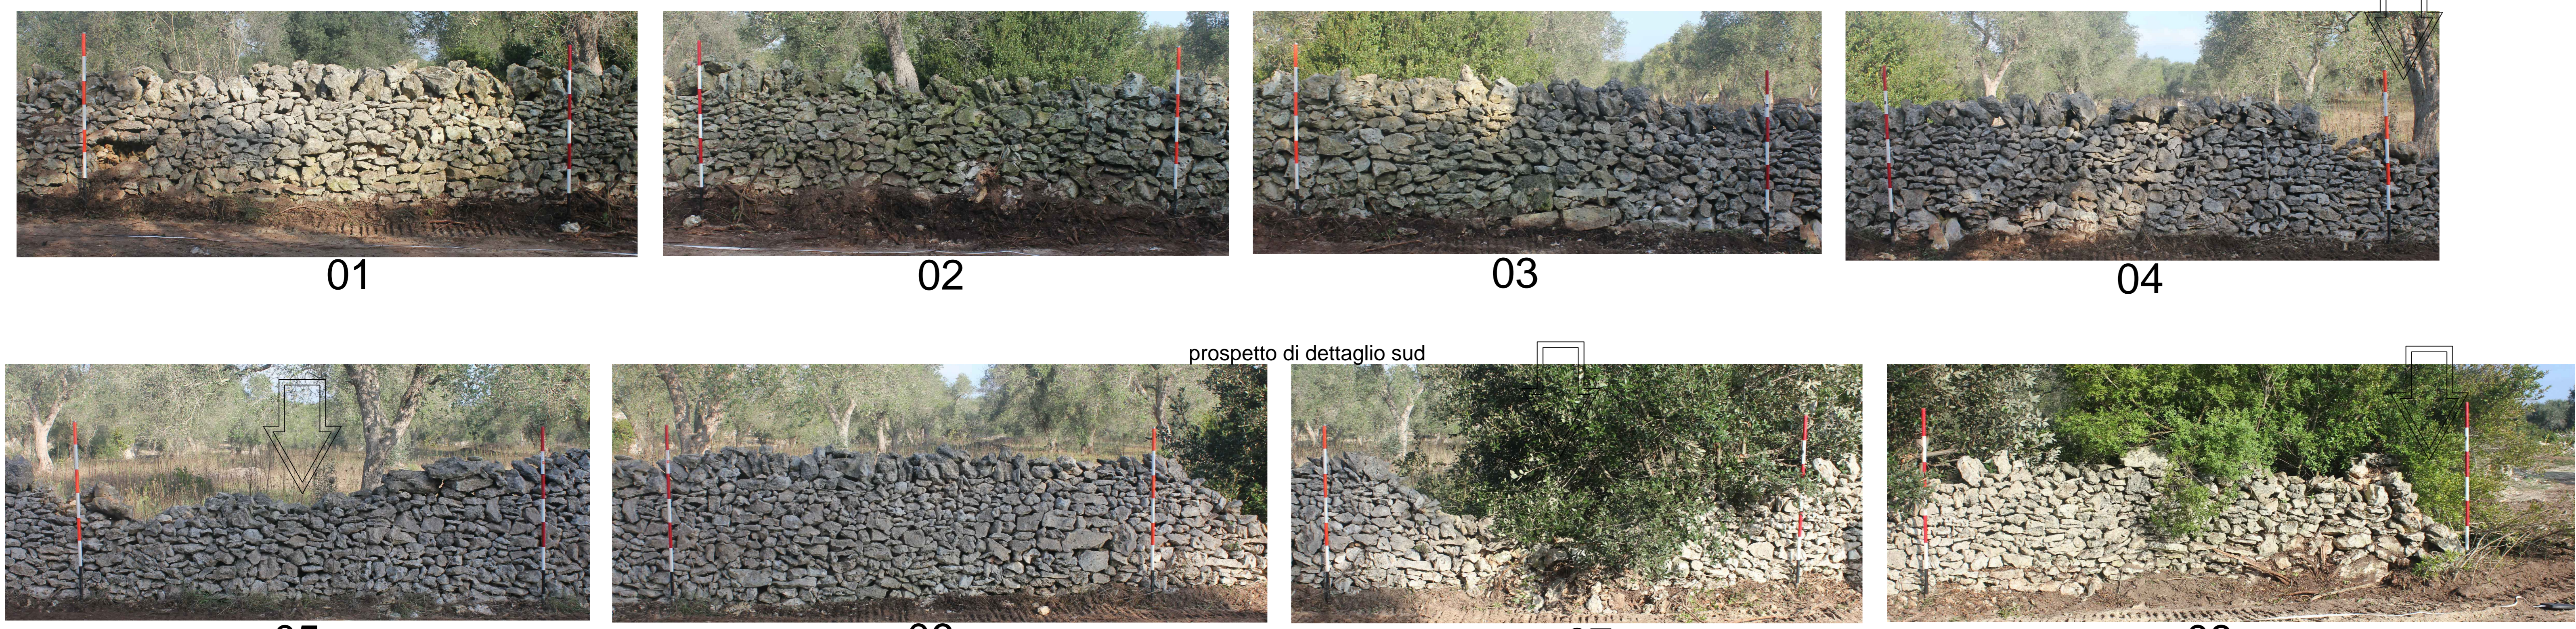
VISTA FOTOGRAFICA DI DETTAGLIO

prospetto di dettaglio sud

Muro orientato Est-Ovest. I paramenti sono composti sia da pietre di differenti pezzature, irregolari senza spigoli vivi. Entrambi i paramenti hanno una tessitura uguale.

Il paramento S presenta una tessitura irregolare e disordinata fatta per stratificazione. La parte superiore del muro è disomogenea e si caratterizza per la presenza di pietre più grandi irregolari allettate obliquamente. Spesso anche per la base sono utilizzate pietre più grandi irregolari. In alcune zone il muro poggia direttamente sul banco. La struttura muraria ha uno spessore maggiore alla base e si restringe nella zona superiore. Nella parte centrale del paramento la cresta del muro risulta essere in dissesto per un crollo, anche la parte iniziale del muro verso est presenta un crollo a causa di un albero addossato alla struttura.
