RILIEVO VOLUMETRICO

- Microtunnel
- Corridoio 30m
- Tracciato di Progetto

Tipologia 2 - Accumulazione a stratificazione con tessitura molto disordinata.

PRODOTTORE		TAP		APPENDICE 5 TAVOLA 099 - DOCUMENTAZIONE DEL MURO A SECCO MR60REV	
PROGETTO	TRANS ADRIATIC PIPELINE	SCALE	1:50	Foglio	1 of 1
REDAZIONE	TRANS ADRIATIC PIPELINE	DATA	2023	REVISIONE	01
PROVA	TRANS ADRIATIC PIPELINE	PROVA	01	PROVA	01
PROVA	TRANS ADRIATIC PIPELINE	PROVA	01	PROVA	01

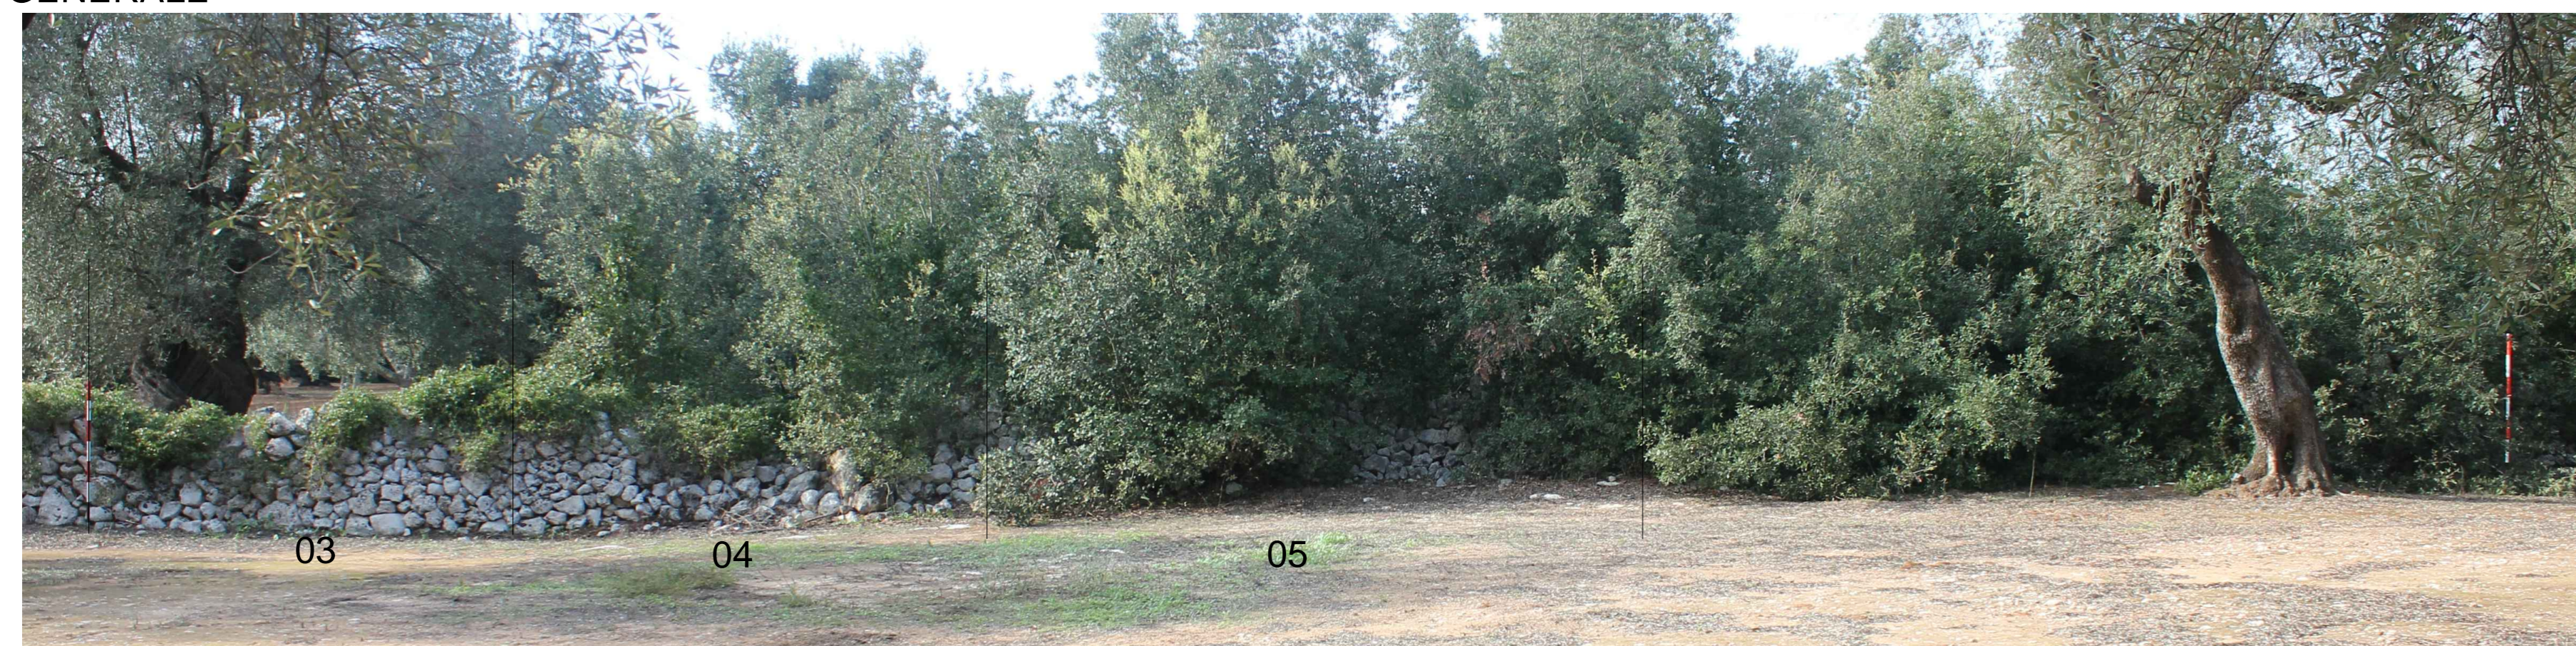
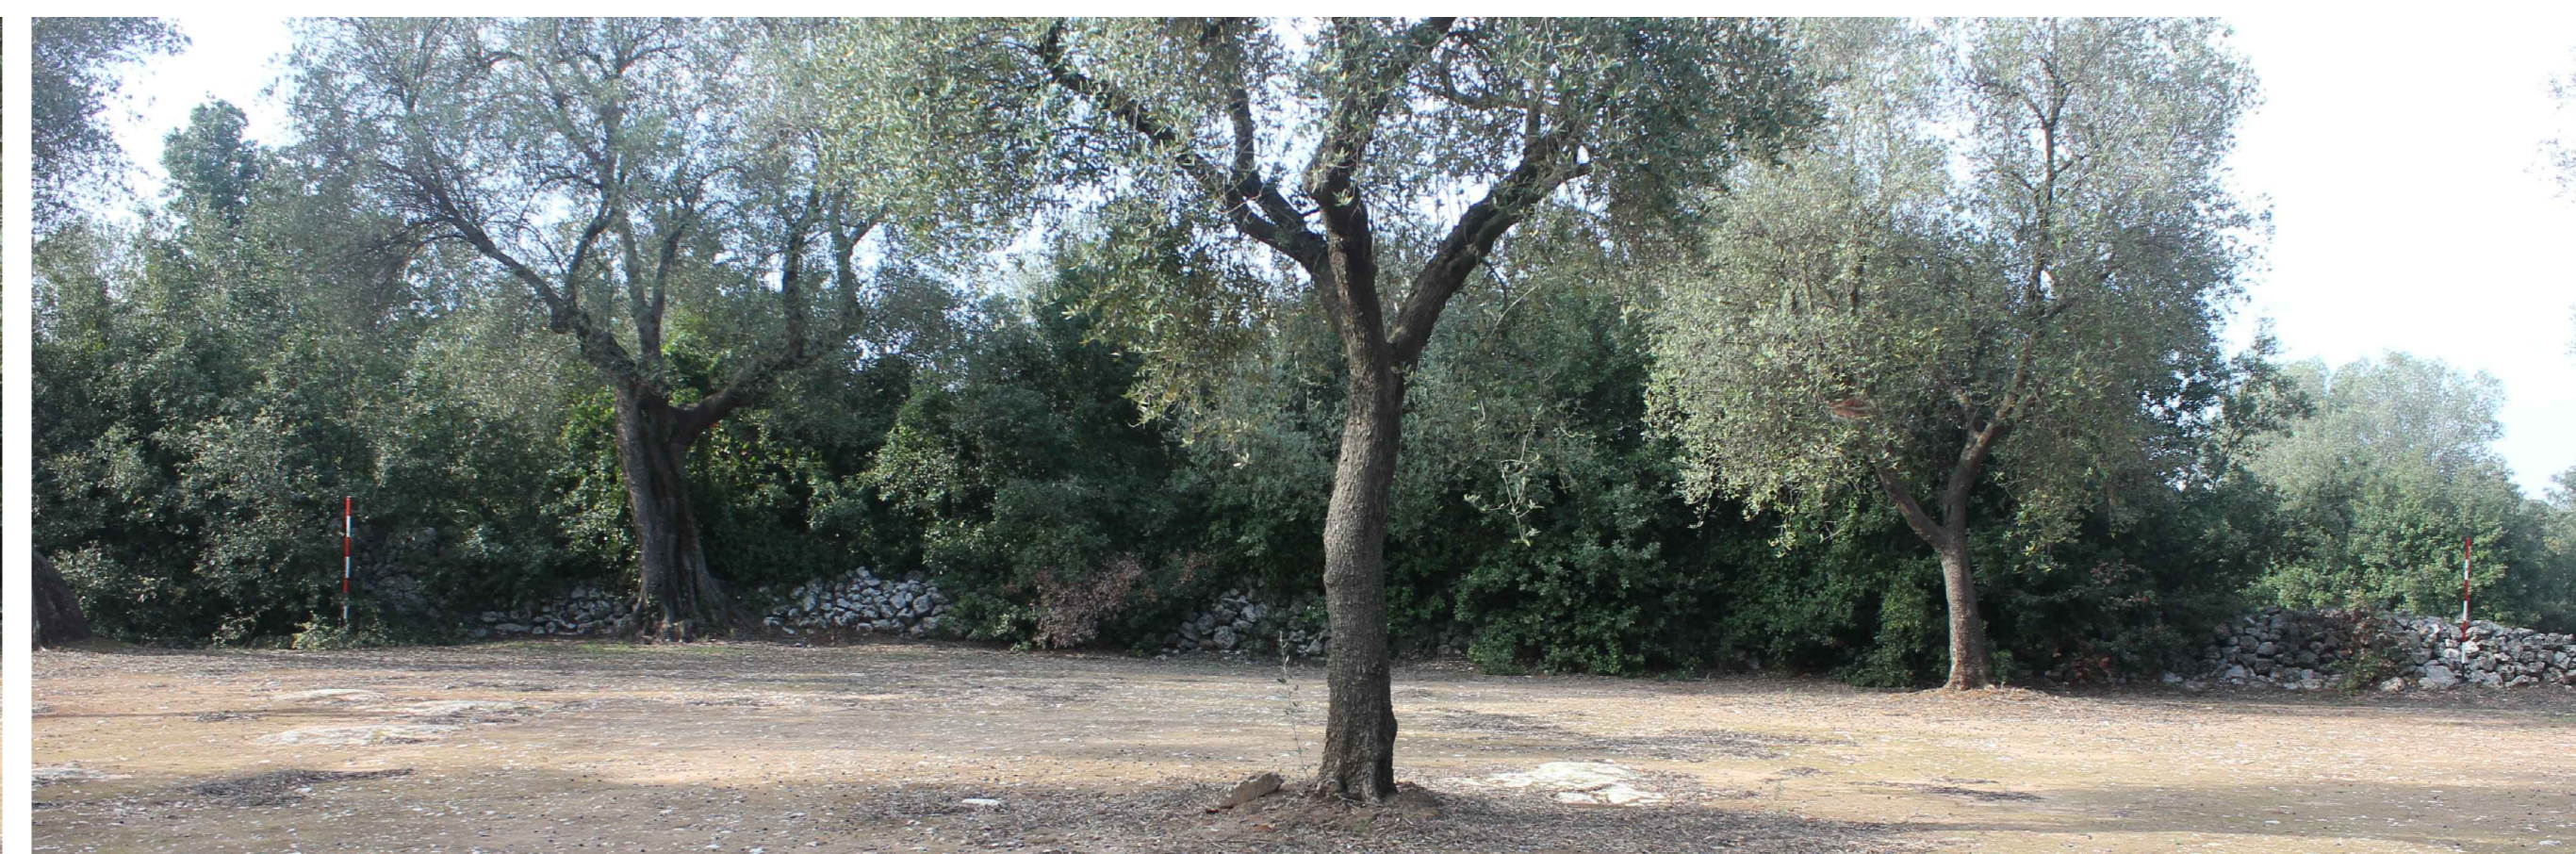
VISTA FOTOGRAFICA GENERALE

Muro orientato NE-SO.

Entrambi i paramenti sono totalmente ricoperti da alberi e arbusti e risultano non visibili per una porzione verso nordest, verso sud ovest i paramenti risultano essere discretamente visibili sempre per la presenza di alberi. Il rilievo della planimetria è parziale perché effettuato solo sulla porzione di muro visibile.

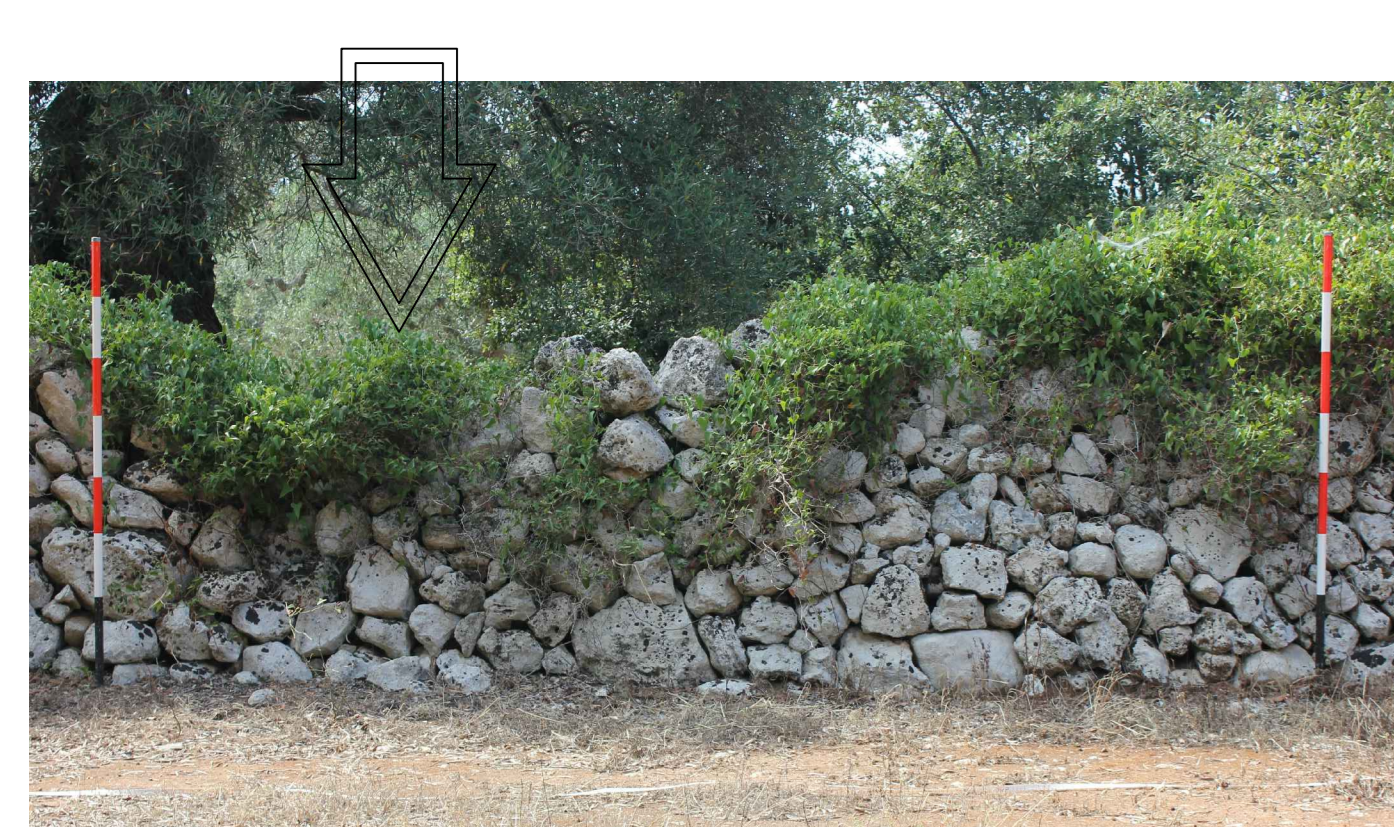
03

Il muro è costituito da pietre di diverse dimensioni irregolari con spigoli non vivi, in maggior parte medie e grandi. La tessitura risulta essere molto disordinata fatta per stratificazione. Entrambi i paramenti hanno uguale tessitura. Il muro risulta essere in crollo verso Nord. Il paramento SE possiede una tessitura molto disordinata fatta per stratificazione utilizzando pietre di diverse dimensioni irregolari con spigoli non vivi, in maggior parte medie e grandi, con molto spazio tra i costitutivi. La parte superiore è disomogenea e spesso in crollo.
