RILIEVO VOLUMETRICO

PRODOTTORE		TAP		APPENDICE 5 TAVOLA 148 - DOCUMENTAZIONE DEL MURO A SECCO MR107	
PROGETTO	TRANS ADRIATIC PIPELINE	SCALE		Foglio	1 of 1
REDAZIONE	TRANS ADRIATIC PIPELINE	DATA	2024	REVISIONE	00
ENVIRONMENTAL RESOURCES MANAGEMENT

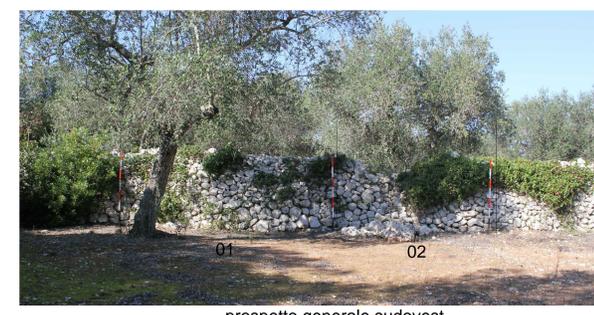
VISTA FOTOGRAFICA GENERALE

Muro interpodereale orientato E-O.  
 Prospetto Sud-ovest:  
 La visibilità risulta scarsa, oscurata da cespugli e piante rampicanti cresciute sul paramento.  
 Il muro è costituito da pietre di varie forme e dimensioni accumulate per stratificazione disordinata, in tessitura incoerente, con ampi spazi tra i costitutivi, talvolta riempiti da piccole pietre e ciottoli. Le pietre di maggiori dimensioni si concentrano per lo più alla base e nella porzione occidentale. Lo spigolo occidentale è ben distinto, costituito da sei-sette grosse pietre sovrapposte. La sommità è regolarizzata e sistemata mediante la presenza di uno strato di cemento, funzionale anche al sostenimento di una recinzione metallica.  
 Si presenta in buono stato di conservazione; la parte sommitale del tratto orientale risulta crollata.
