RILIEVO VOLUMETRICO

PROGETTO		TRANS ADRIATIC PIPELINE		APPENDICE 5 TAVOLA 139 - DOCUMENTAZIONE DEL MURO A SECCO MR113	
NO	09/03/2014	EMERSONE PER PROCEDURA VIA	CAPI	EMER	EMER
NO	04/04	VALICAZIONE	EMER	EMER	EMER
NO					Trans Adriatic Pipeline
PRODOTTORE					
TRANS ADRIATIC PIPELINE					
PRODOTTORE					
ENVIRONMENTAL RESOURCES MANAGEMENT

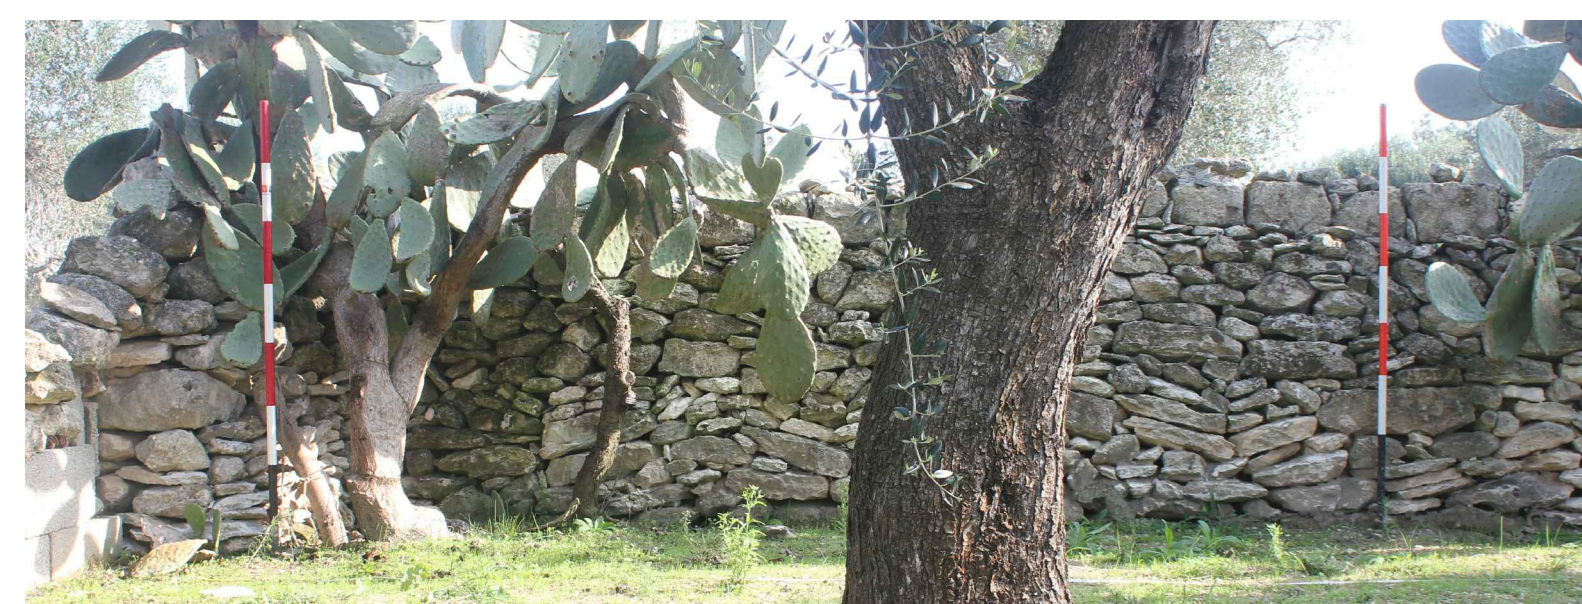
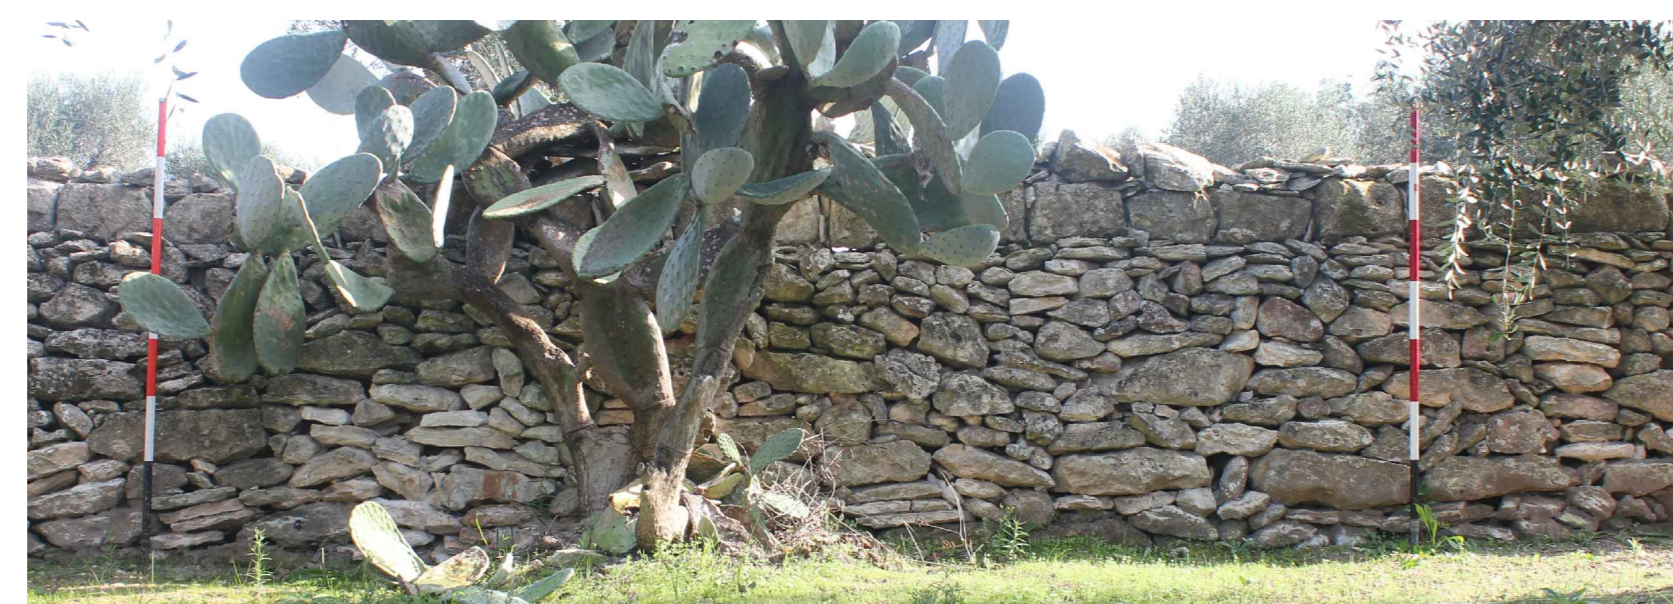
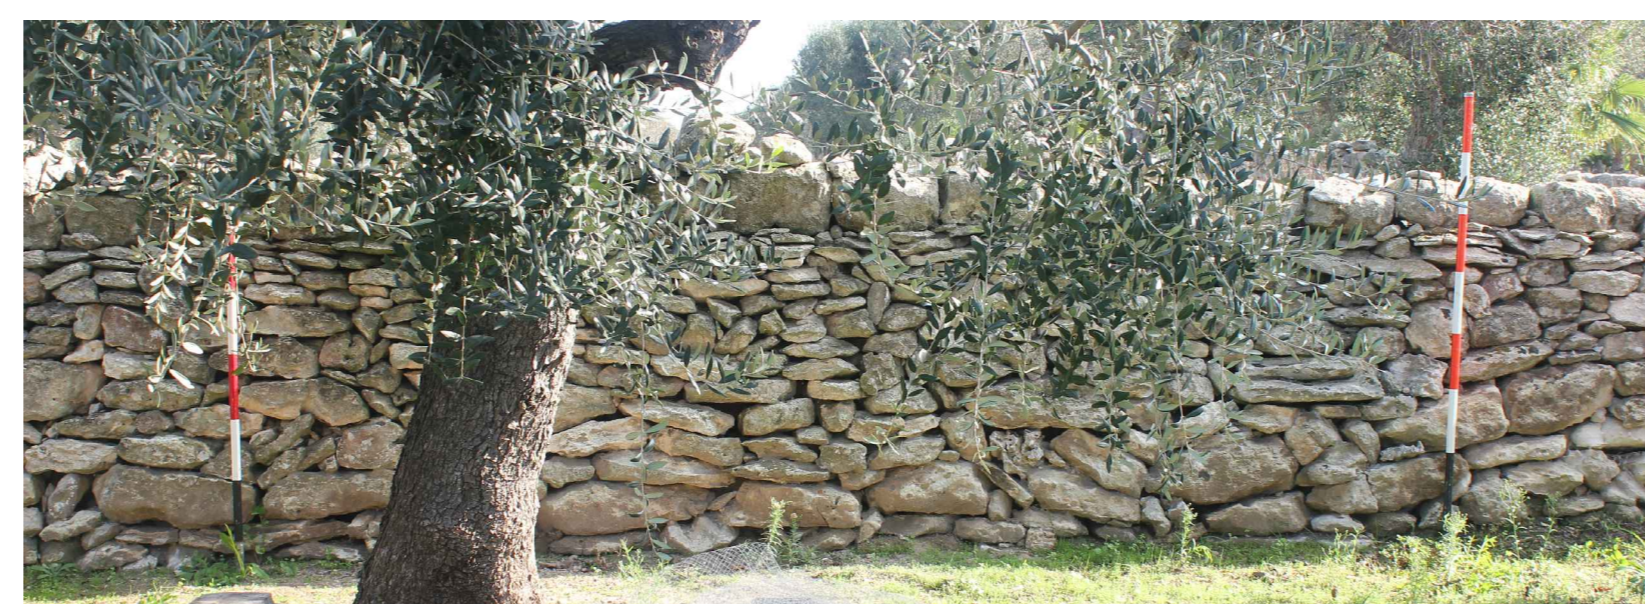
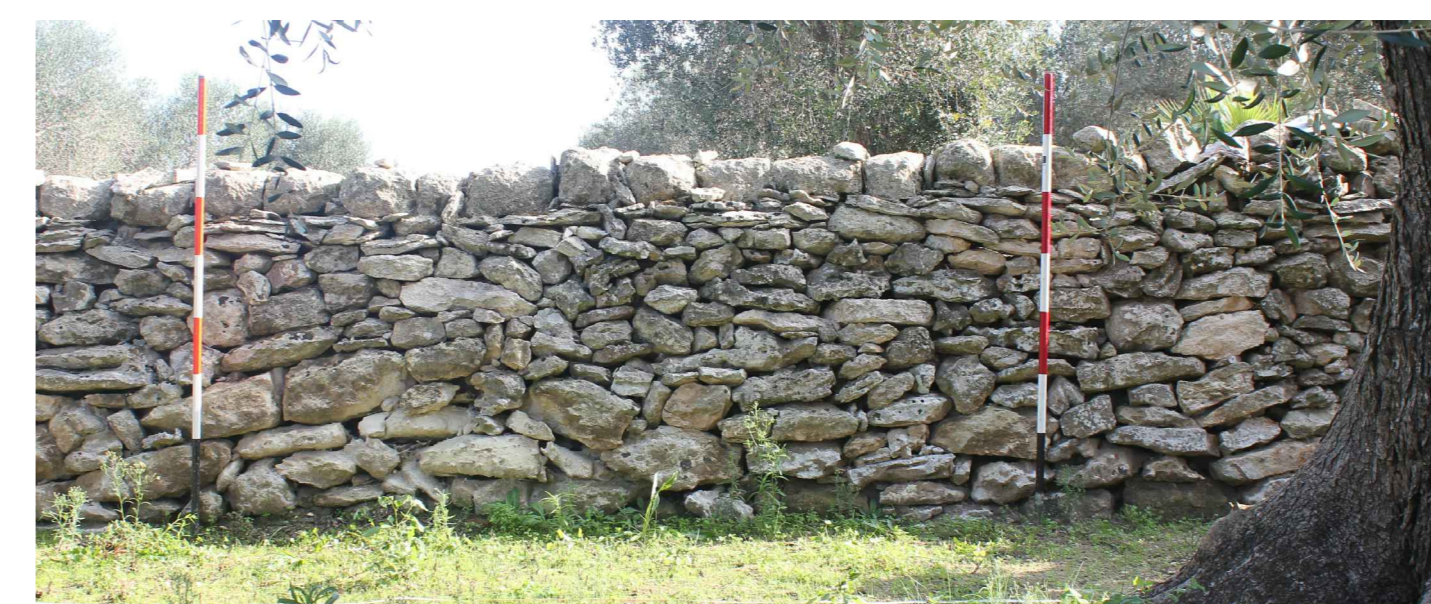
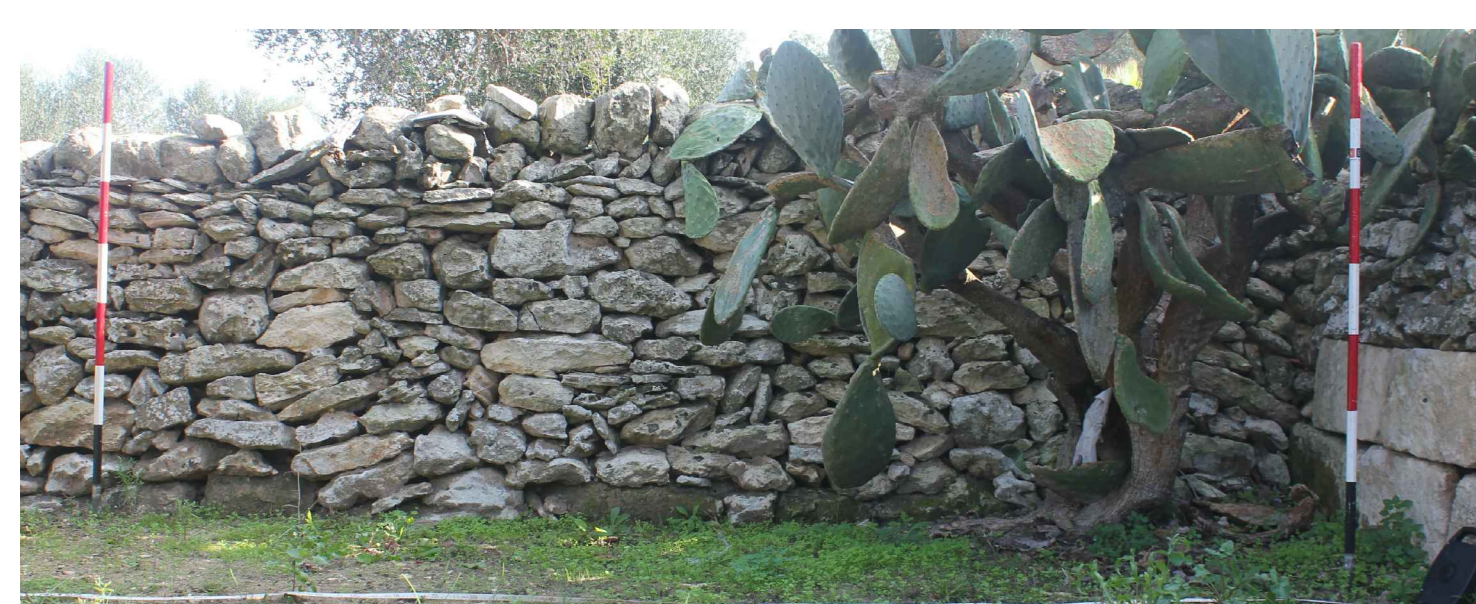
VISTA FOTOGRAFICA DI DETTAGLIO

Il paramento ovest non risulta ben visibile negli angoli di intersezione con i muri MR 104 e MR114 verso sud e nord e in una piccola porzione centrale a causa della presenza di piante di cactus che si addossano alla struttura. Il muro presenta una tessitura abbastanza regolare ma eterogenea, fatta per stratificazione utilizzando pietre di diverse dimensioni, soprattutto medie e piccole, irregolari con spigoli non vivi, lastre in pietra calcarea e blocchi grossolanamente squadrate con poco spazio tra i costitutivi. Il muro nella parte superiore si contraddistingue per la presenza di lastre in pietra calcarea posizionate soprattutto di piatto su cui poggiano pietre squadrate grossolanamente di medie dimensioni utilizzate per regolarizzare la parte superiore con pietre più piccole inzeppate negli spazi.

Tipologia 5 - Accumulazione a stratificazione con tessitura ordinata.
