PLANIMETRIA INTERFERENZE

WIND FARM "TRONCO" - IMPIANTO EOLICO DA 52,8 MW

Comuni di Serracapriola e Torremaggiore (FG)

R20_T01 Rif. 2800 5528 TRN PFTE R20 T01 Rev0 INTERFERENZE Scala 1:20.000 VIETATA LA RIPRODUZIONE DI QUESTO DOCUMENTO SENZA PREVENTIVA AUTORIZZAZIONE SCRITTA DELLA MONTANA SPA

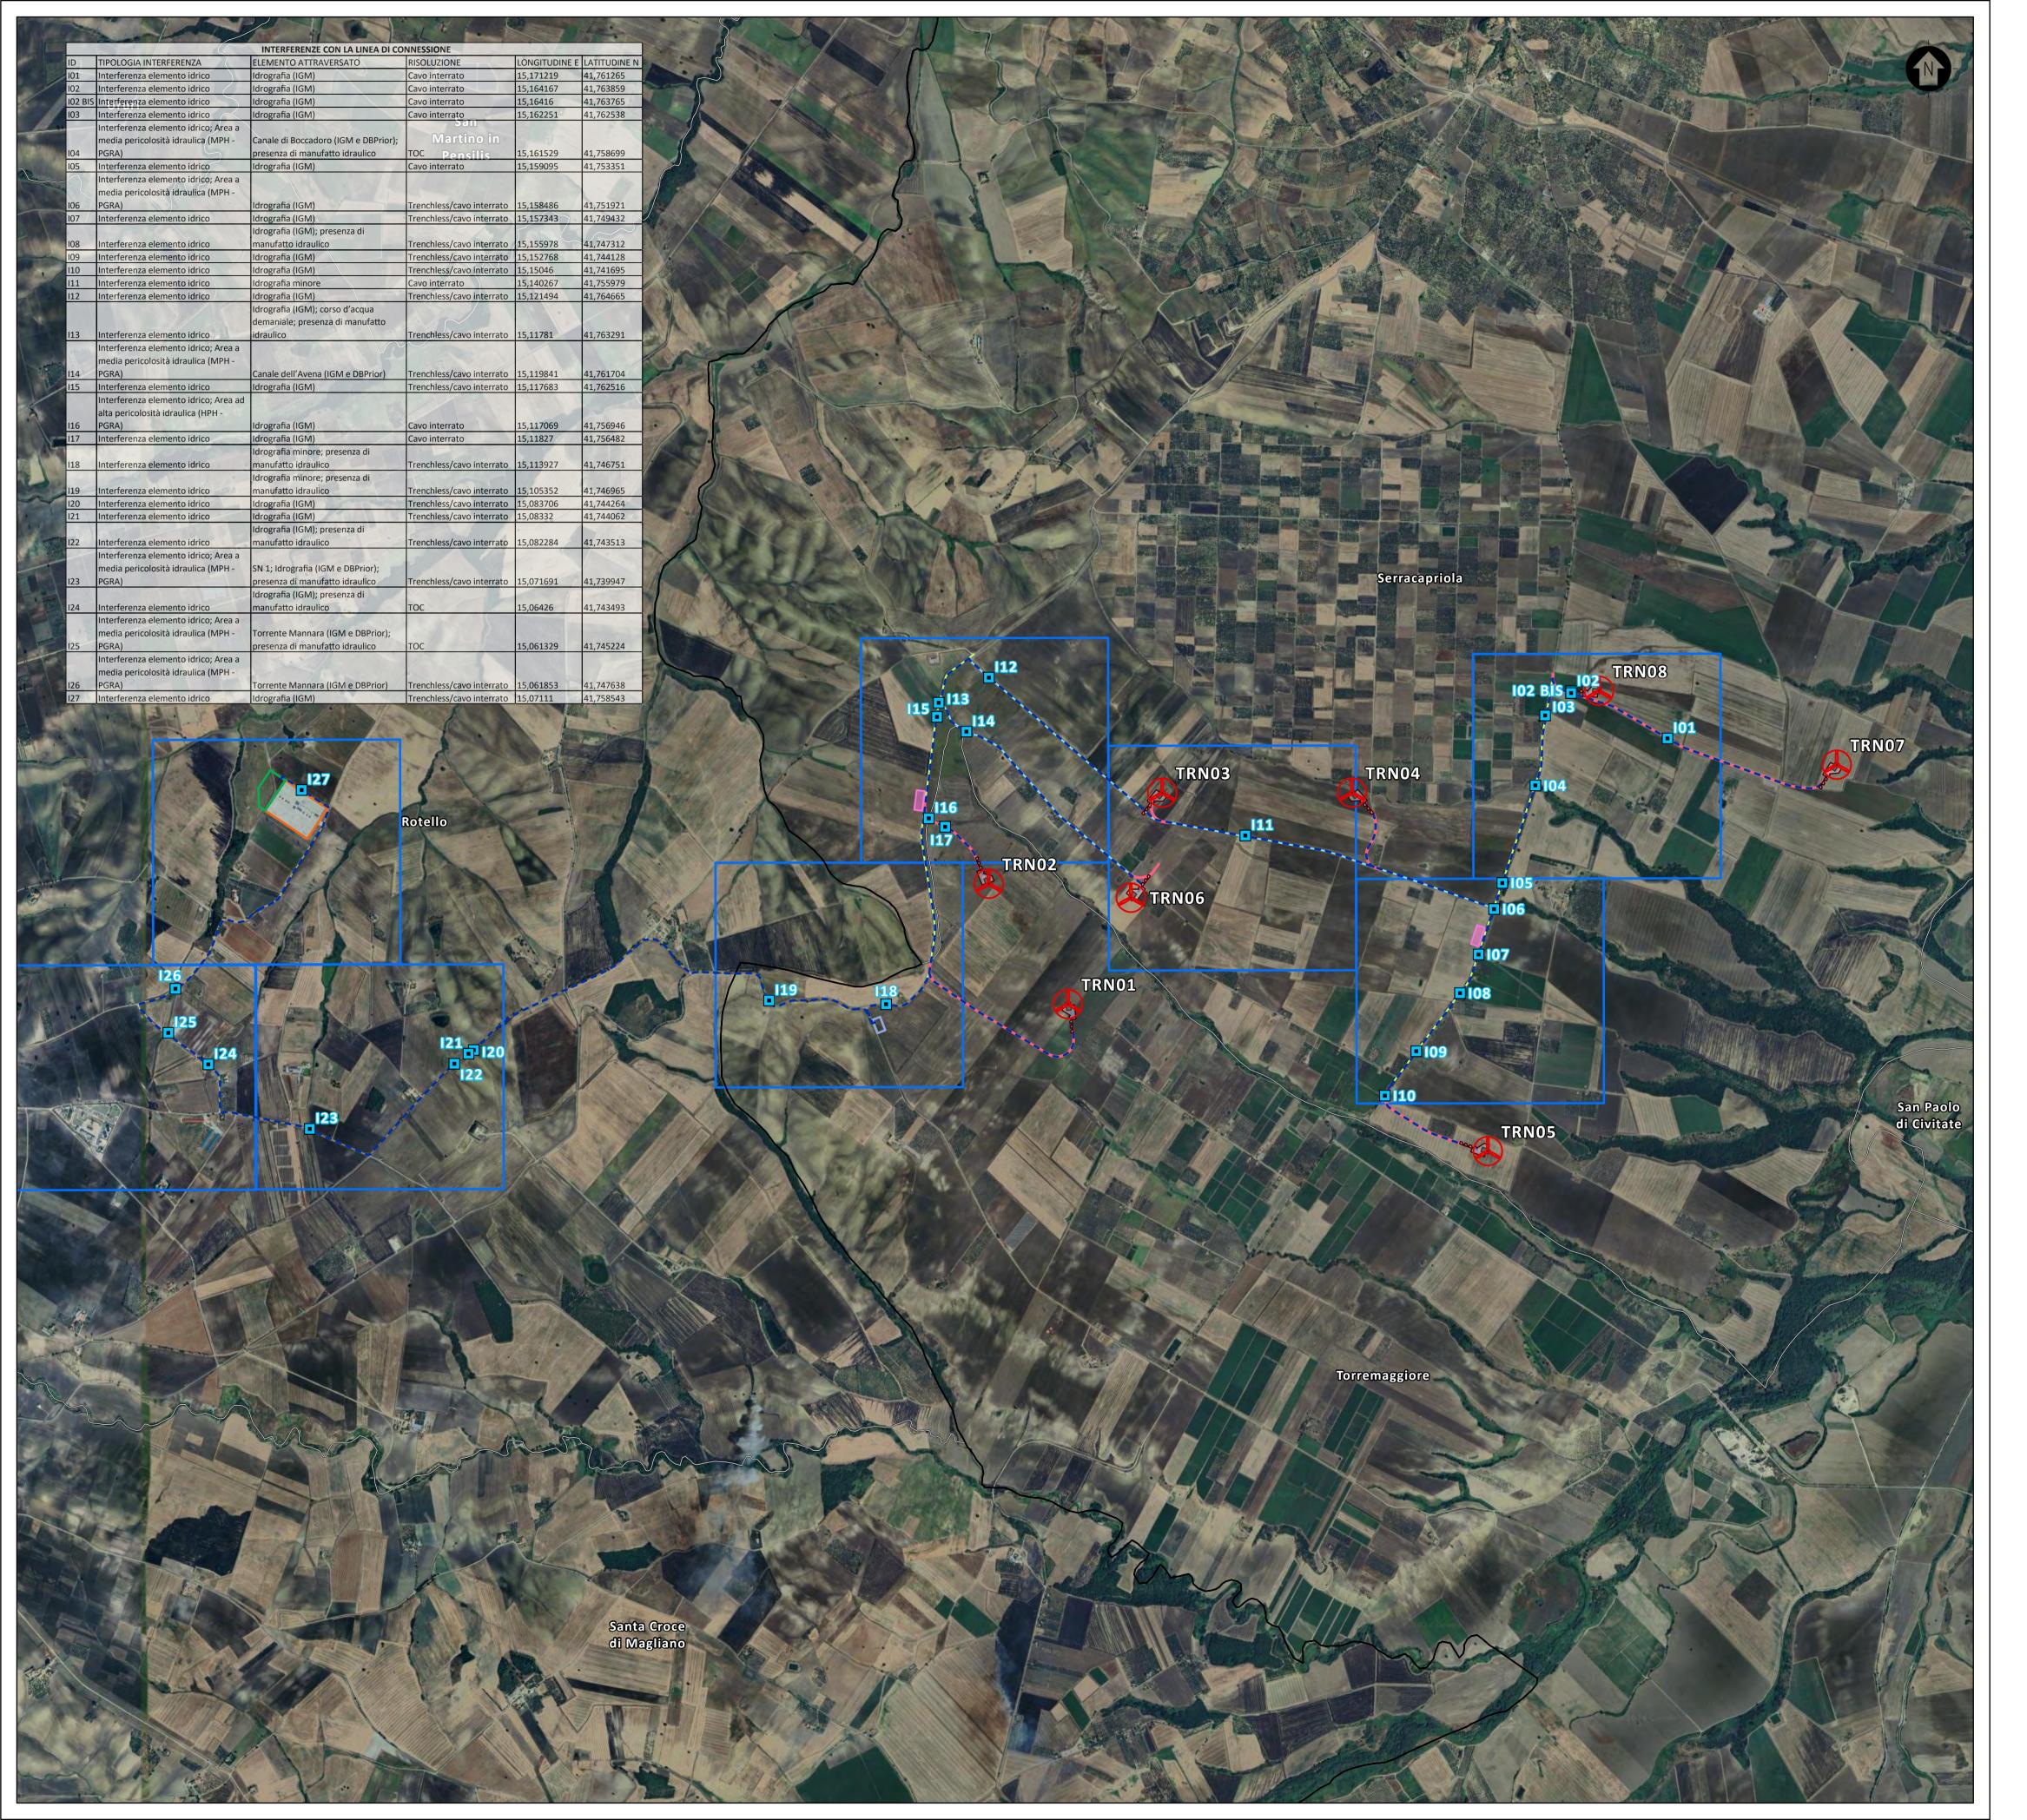
Interferenze con l'idrografia lungo il tracciato di connessione

Punto di interferenza con elementi idrici

Coordinate aerogeneratori WGS 1984 UTM Zone 33N (Gradi decimali)

TRN02 15,121456 41,753352 TRN06 15,131871 41,752579	Aerogeneratore	Longitudine E	Latitudine N	Aerogeneratore	Longitudine E	Latitudine N
	TRN01	15,127249	41,746749	TRN05	15,157996	41,738643
TRN03 15,134183 41,758333 TRN07 15,183619 41,759804	TRN02	15,121456	41,753352	TRN06	15,131871	41,752579
	TRN03	15,134183	41,758333	TRN07	15,183619	41,759804
TRN04 15,148093 41,758321 TRN08 15,166211 41,763887	TRN04	15,148093	41,758321	TRN08	15,166211	41,763887

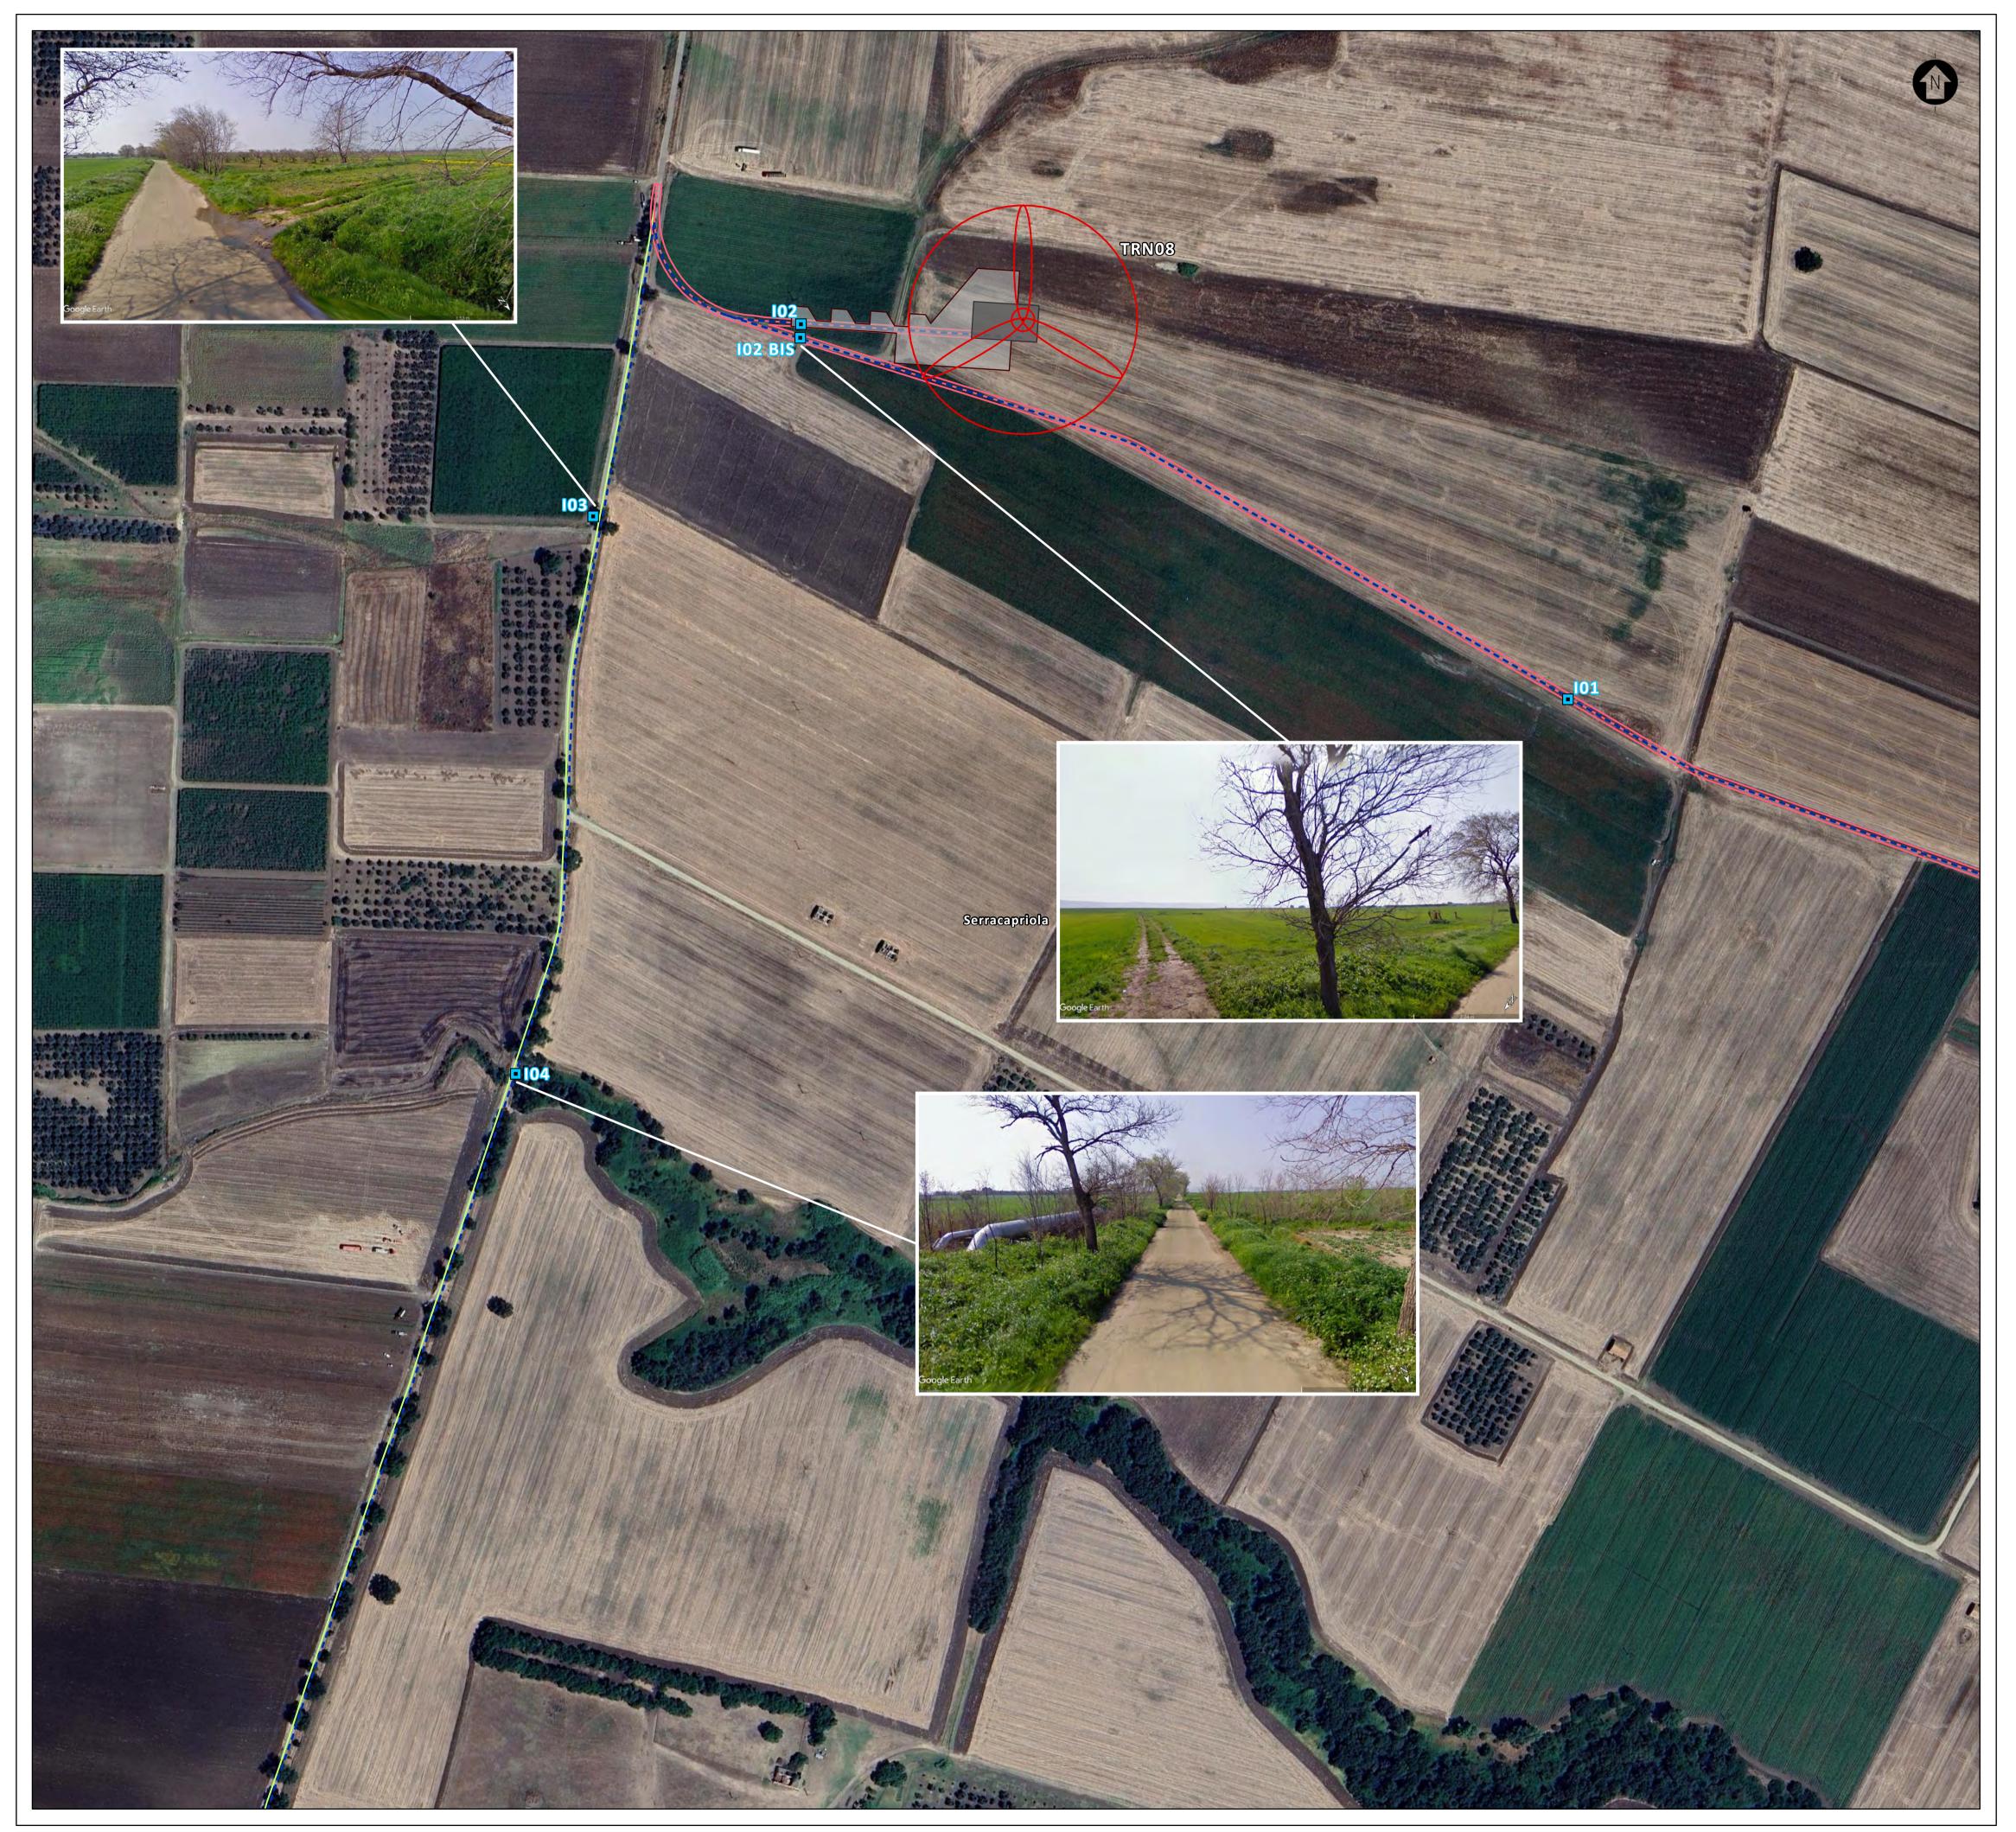
Interferenze con l'idrografia lungo il tracciato di connessione

Punto di interferenza con elementi idrici

5	TIDOLOGIA INTERERRIZA	INTERFERENZE CON LA LINEA DI CO		LONGITURING	L ATITUS IN
ID 101	TIPOLOGIA INTERFERENZA	ELEMENTO ATTRAVERSATO	RISOLUZIONE	LONGITUDINE E	
101	Interferenza elemento idrico	Idrografia (IGM)	Cavo interrato	15,171219	41,761265
102	Interferenza elemento idrico	Idrografia (IGM)	Cavo interrato	15,164167	41,763859
	Interferenza elemento idrico	Idrografia (IGM)	Cavo interrato	15,16416	41,763765
103	Interferenza elemento idrico	Idrografia (IGM)	Cavo interrato	15,162251	41,762538
	Interferenza elemento idrico; Area a				
	media pericolosità idraulica (MPH -	Canale di Boccadoro (IGM e DBPrior);			
104	PGRA)	presenza di manufatto idraulico	TOC	15,161529	41,758699
105	Interferenza elemento idrico	Idrografia (IGM)	Cavo interrato	15,159095	41,753351
	Interferenza elemento idrico; Area a				
	media pericolosità idraulica (MPH -				
106	PGRA)	Idrografia (IGM)	Trenchless/cavo interrato	15,158486	41,751921

107	Interferenza elemento idrico	Idrografia (IGM)	Trenchless/cavo interrato	15,157343	41,749432
		Idrografia (IGM); presenza di			
108	Interferenza elemento idrico	manufatto idraulico	Trenchless/cavo interrato	15,155978	41,747312
109	Interferenza elemento idrico	Idrografia (IGM)	Trenchless/cavo interrato	15,152768	41,744128
110	Interferenza elemento idrico	Idrografia (IGM)	Trenchless/cavo interrato	15,15046	41,741695
111	Interferenza elemento idrico	Idrografia minore	Cavo interrato	15,140267	41,755979
112	Interferenza elemento idrico	Idrografia (IGM)	Trenchless/cavo interrato	15,121494	41,764665
		Idrografia (IGM); corso d'acqua			
		demaniale; presenza di manufatto			
113	Interferenza elemento idrico	idraulico	Trenchless/cavo interrato	15,11781	41,763291
	Interferenza elemento idrico; Area a				
	media pericolosità idraulica (MPH -				
114	PGRA)	Canale dell'Avena (IGM e DBPrior)	Trenchless/cavo interrato	15,119841	41,761704

I15	Interferenza elemento idrico	Idrografia (IGM)	Trenchless/cavo interrato	15,117683	41,762516
	Interferenza elemento idrico; Area ad				
	alta pericolosità idraulica (HPH -				
116	PGRA)	Idrografia (IGM)	Cavo interrato	15,117069	41,756946
117	Interferenza elemento idrico	Idrografia (IGM)	Cavo interrato	15,11827	41,756482
		Idrografia minore; presenza di			
118	Interferenza elemento idrico	manufatto idraulico	Trenchless/cavo interrato	15,113927	41,746751
		Idrografia minore; presenza di			
119	Interferenza elemento idrico	manufatto idraulico	Trenchless/cavo interrato	15,105352	41,746965
120	Interferenza elemento idrico	Idrografia (IGM)	Trenchless/cavo interrato	15,083706	41,744264
121	Interferenza elemento idrico	Idrografia (IGM)	Trenchless/cavo interrato	15,08332	41,744062
		Idrografia (IGM); presenza di			
122	Interferenza elemento idrico	manufatto idraulico	Trenchless/cavo interrato	15,082284	41,743513

Interferenza elemento idrico; Area a	-	,	,	,
	media pericolosità idraulica (MPH -	SN 1; Idrografia (IGM e DBPrior);			
123	PGRA)	presenza di manufatto idraulico	Trenchless/cavo interrato	15,071691	41,739947
	,	Idrografia (IGM); presenza di	,	,	,
124	Interferenza elemento idrico	manufatto idraulico	тос	15,06426	41,743493
	Interferenza elemento idrico; Area a			2,22.20	,
	media pericolosità idraulica (MPH -	Torrente Mannara (IGM e DBPrior);			
125	PGRA)	presenza di manufatto idraulico	тос	15,061329	41,745224
123	Interferenza elemento idrico; Area a	presenza di mandiatto idiadileo	100	13,001323	71,143224
	media pericolosità idraulica (MPH -				
126	PGRA)	Torrente Mannara (IGM e DBPrior)	Trenchless/cavo interrato	15,061853	41,747638
120	Interferenza elemento idrico	Idrografia (IGM)	Trenchless/cavo interrato	10,001003	41,758543

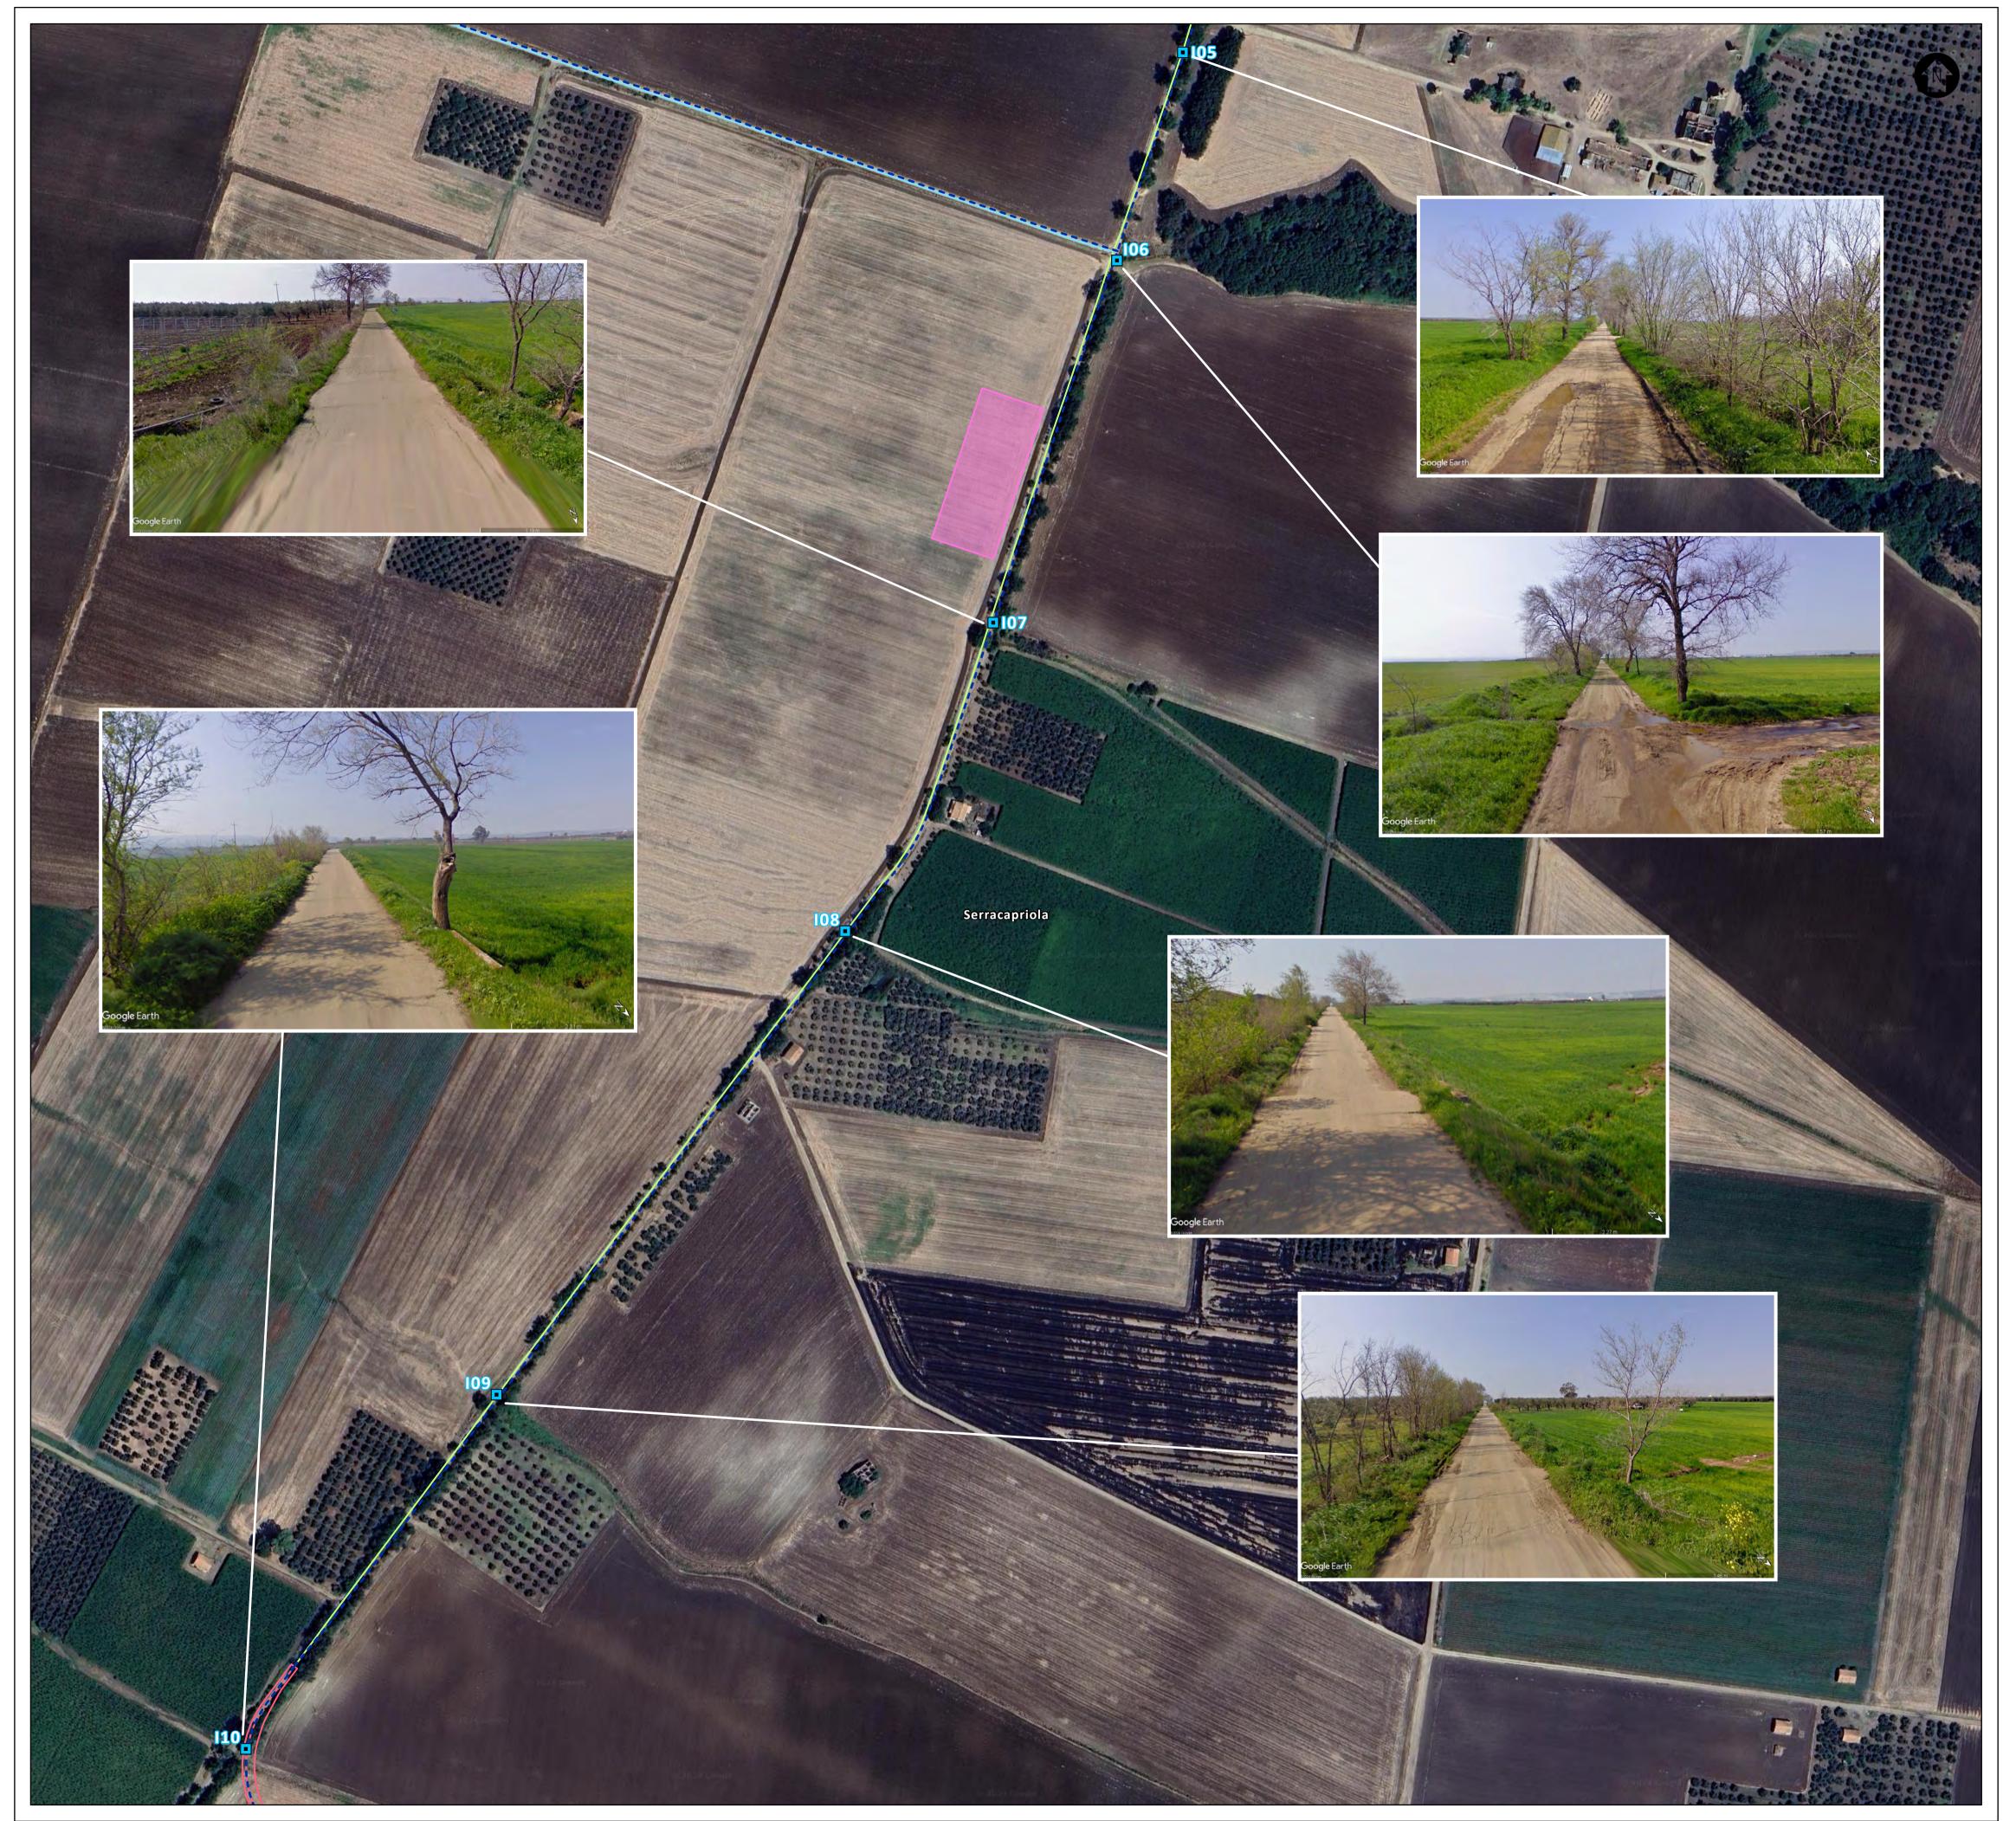
Interferenze con l'idrografia lungo il tracciato di connessione

Punto di interferenza con elementi idrici

INTERFERENZE CON LA LINEA DI CONNESSIONE							
ID	TIPOLOGIA INTERFERENZA	ELEMENTO ATTRAVERSATO	RISOLUZIONE	LONGITUDINE E	LATITUDINE N			
101	Interferenza elemento idrico	Idrografia (IGM)	Cavo interrato	15,171219	41,761265			
102	Interferenza elemento idrico	Idrografia (IGM)	Cavo interrato	15,164167	41,763859			
IO2 BIS	Interferenza elemento idrico	Idrografia (IGM)	Cavo interrato	15,16416	41,763765			
103	Interferenza elemento idrico	Idrografia (IGM)	Cavo interrato	15,162251	41,762538			
104	Interferenza elemento idrico; Area a media pericolosità idraulica (MPH - PGRA)	Canale di Boccadoro (IGM e DBPrior); presenza di manufatto idraulico	тос	15,161529	41,758699			
105	Interferenza elemento idrico	Idrografia (IGM)	Cavo interrato	15,159095	41,753351			
	Interferenza elemento idrico; Area a media pericolosità idraulica (MPH -		,					
106	PGRA)	Idrografia (IGM)	Trenchless/cavo interrato	15,158486	41,751921

107	Interferenza elemento idrico	Idrografia (IGM) Idrografia (IGM); presenza di	Trenchless/cavo interrato	15,157343	41,749432			
108	Interferenza elemento idrico	manufatto idraulico	Trenchless/cavo interrato	15,155978	41,747312			
109	Interferenza elemento idrico	Idrografia (IGM)	Trenchless/cavo interrato	15,152768	41,744128			
110	Interferenza elemento idrico	Idrografia (IGM)	Trenchless/cavo interrato	15,15046	41,741695			
111	Interferenza elemento idrico	Idrografia minore	Cavo interrato	15,140267	41,755979			
l12	Interferenza elemento idrico	Idrografia (IGM)	Trenchless/cavo interrato	15,121494	41,764665

14.2		Idrografia (IGM); corso d'acqua demaniale; presenza di manufatto	T	45 44704	44 752204			
113	Interferenza elemento idrico	idraulico	Trenchless/cavo interrato	15,11781	41,763291			
114	Interferenza elemento idrico; Area a media pericolosità idraulica (MPH - PGRA)	Canale dell'Avena (IGM e DBPrior)	Trenchless/cavo interrato	15,119841	41,761704			
115	Interferenza elemento idrico	Idrografia (IGM)	Trenchless/cavo interrato	15,117683	41,762516			
113	Interferenza elemento idrico; Area ad alta pericolosità idraulica (HPH -	Turograna (TOW)	Trendinessy cavo interrato	13,117083	41,702310			
116	PGRA)	Idrografia (IGM)	Cavo interrato	15,117069	41,756946			
117	Interferenza elemento idrico	Idrografia (IGM)	Cavo interrato	15,11827	41,756482			
118	Interferenza elemento idrico	Idrografia minore; presenza di manufatto idraulico Idrografia minore; presenza di	Trenchless/cavo interrato	15,113927	41,746751

119	Interferenza elemento idrico	manufatto idraulico	Trenchless/cavo interrato	15,105352	41,746965			
120	Interferenza elemento idrico	Idrografia (IGM)	Trenchless/cavo interrato	15,083706	41,744264			
121	Interferenza elemento idrico	Idrografia (IGM)	Trenchless/cavo interrato	15,08332	41,744062			
122	Interferenza elemento idrico	Idrografia (IGM); presenza di manufatto idraulico	Trenchless/cavo interrato	15,082284	41,743513			
122	Interferenza elemento idrico; Area a media pericolosità idraulica (MPH -	SN 1; Idrografia (IGM e DBPrior);	Turn shiless (see a line sunsta	15 071601	44 720047			
123	PGRA)	presenza di manufatto idraulico	Trenchless/cavo interrato	15,071691	41,739947			
124	Interferenza elemente idrica	Idrografia (IGM); presenza di manufatto idraulico	тос	15,06426	41,743493			
124	Interferenza elemento idrico Interferenza elemento idrico; Area a media pericolosità idraulica (MPH -	Torrente Mannara (IGM e DBPrior);	loc	15,06426	41,743493

125	PGRA) Interferenza elemento idrico; Area a media pericolosità idraulica (MPH -	presenza di manufatto idraulico	TOC	15,061329	41,745224			
126	PGRA)	Torrente Mannara (IGM e DBPrior)	Trenchless/cavo interrato	15,061853	41,747638			
127	Interferenza elemento idrico	Idrografia (IGM)	Trenchless/cavo interrato	15,07111	41,758543

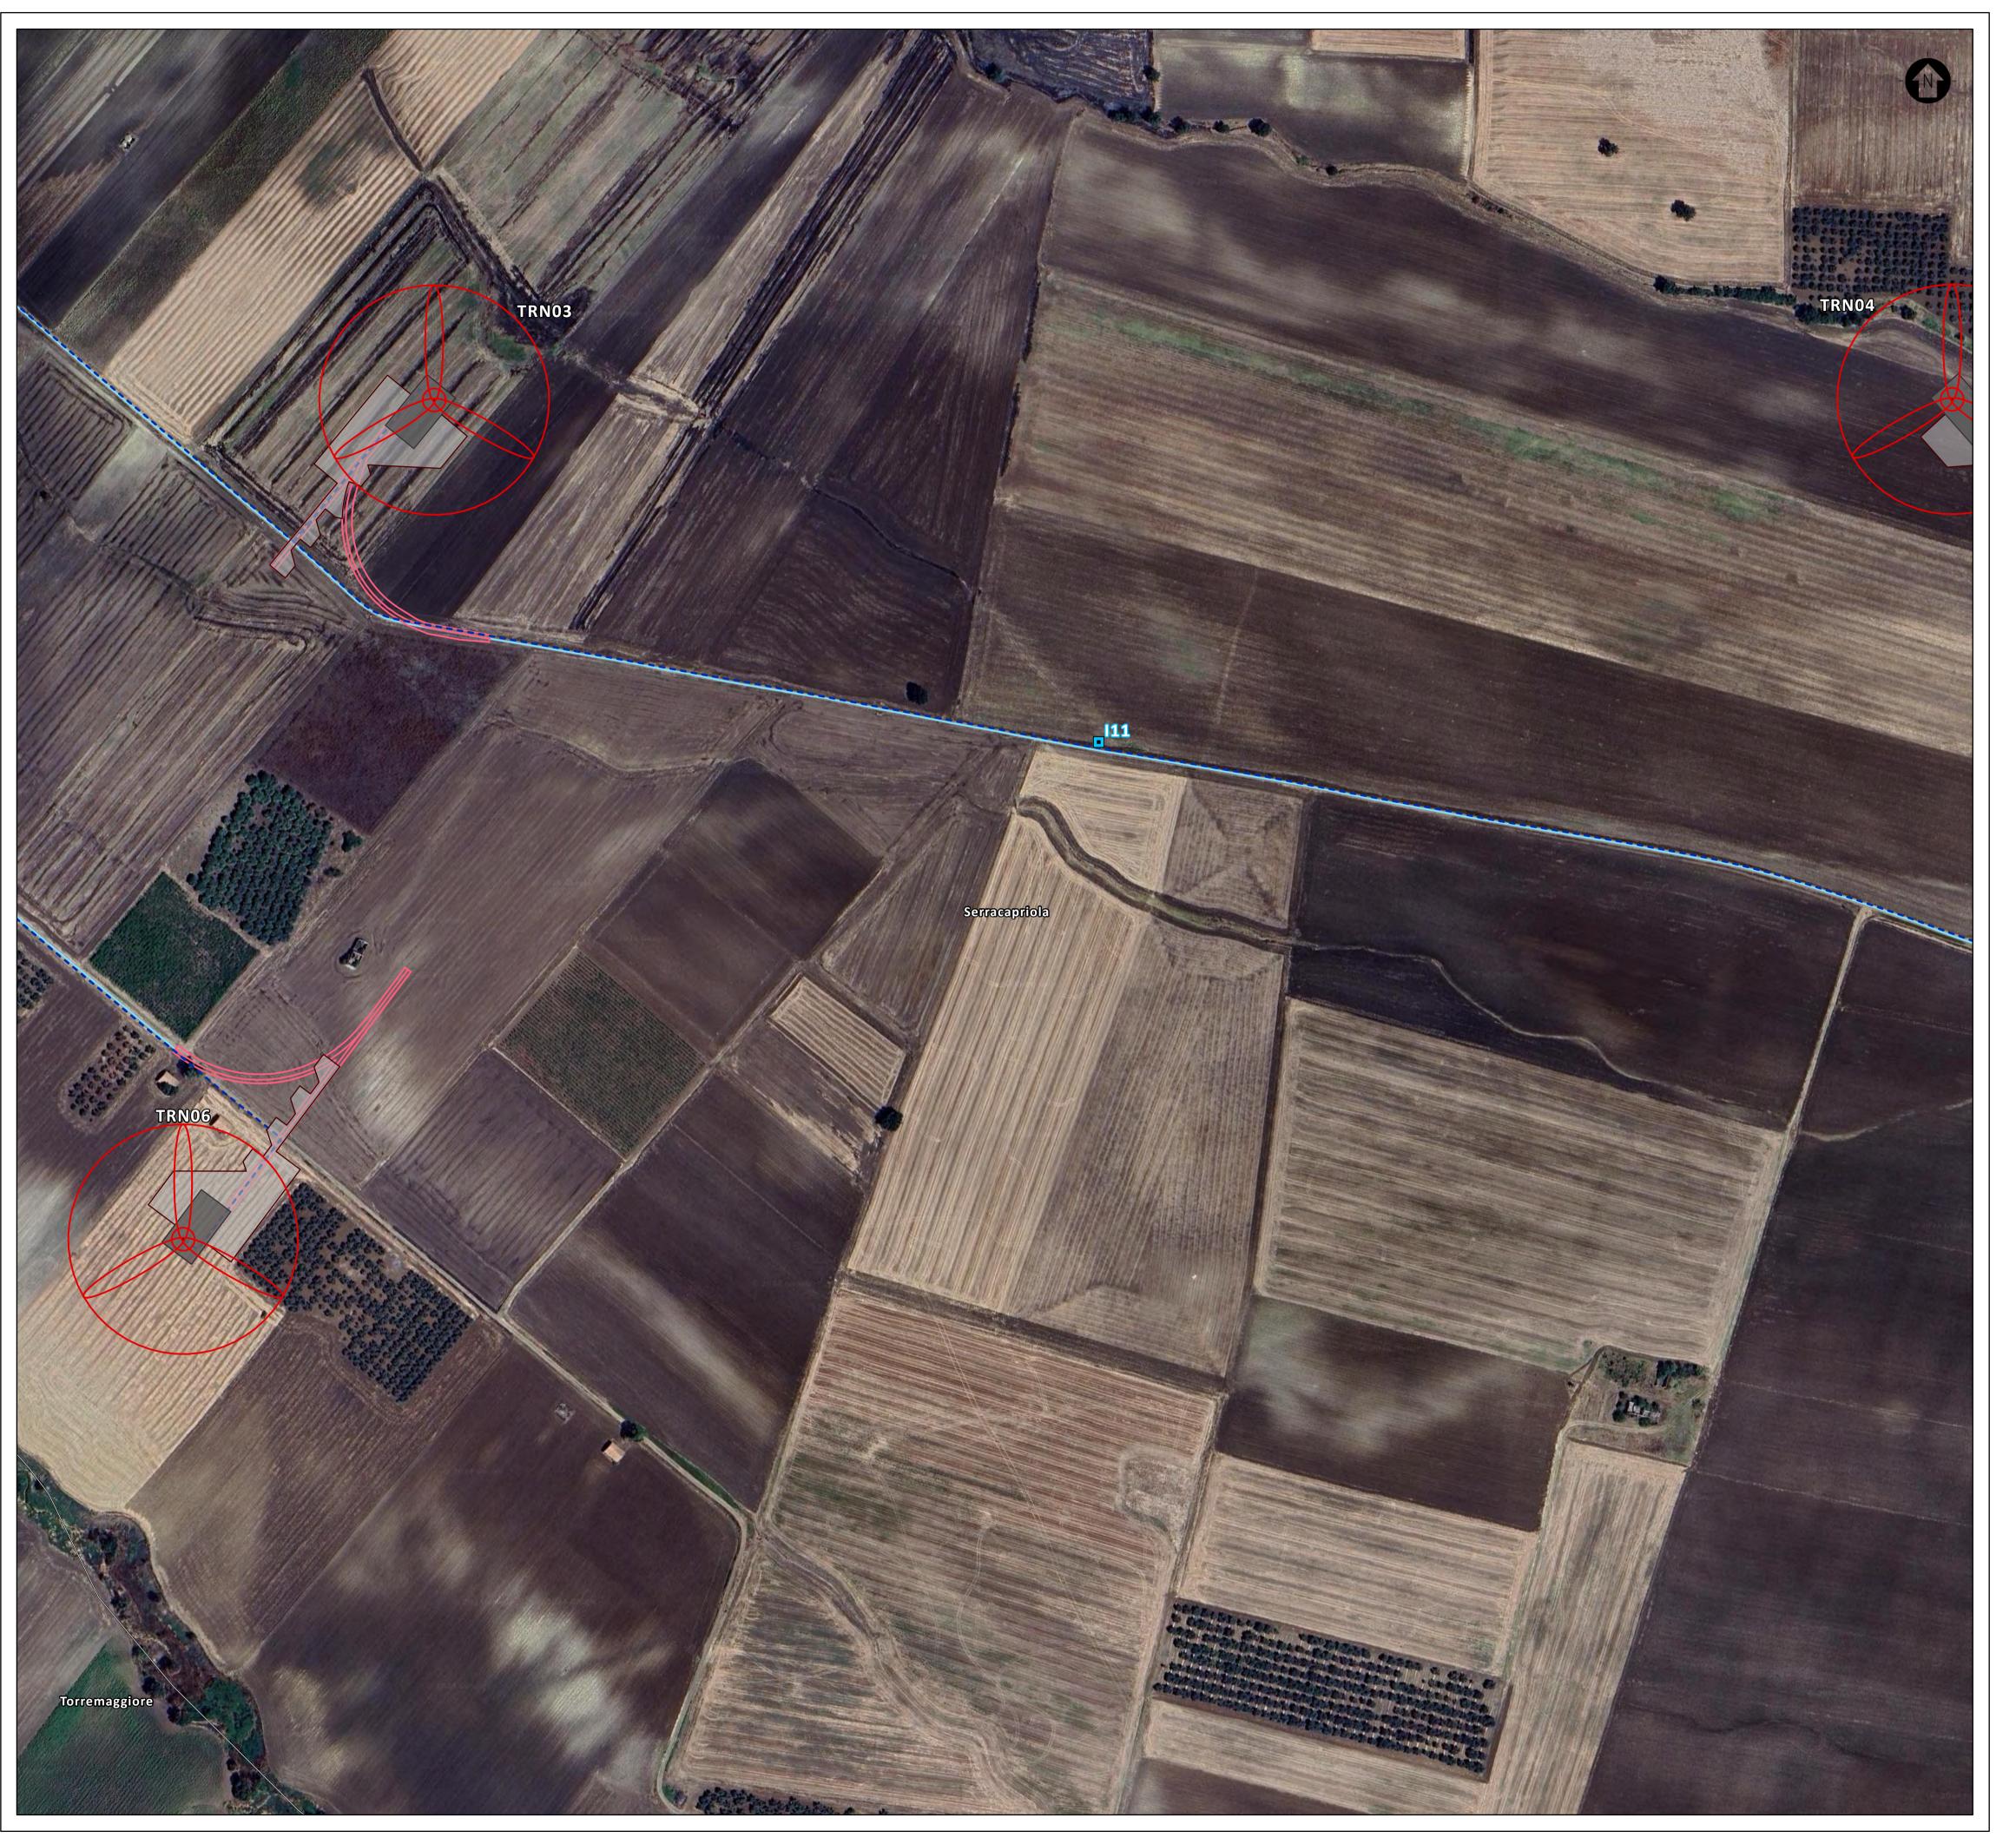
Interferenze con l'idrografia lungo il tracciato di connessione

Punto di interferenza con elementi idrici

INTERFERENZE CON LA LINEA DI CO			
ID	TIPOLOGIA INTERFERENZA	ELEMENTO ATTRAVERSATO	RISOLUZIONE	LONGITUDINE E	
101	Interferenza elemento idrico	Idrografia (IGM)	Cavo interrato	15,171219	41,761265
102	Interferenza elemento idrico	Idrografia (IGM)	Cavo interrato	15,164167	41,763859
	Interferenza elemento idrico	Idrografia (IGM)	Cavo interrato	15,16416	41,763765
103	Interferenza elemento idrico	Idrografia (IGM)	Cavo interrato	15,162251	41,762538
	Interferenza elemento idrico; Area a				
	media pericolosità idraulica (MPH -	Canale di Boccadoro (IGM e DBPrior);			
104	PGRA)	presenza di manufatto idraulico	TOC	15,161529	41,758699
105	Interferenza elemento idrico	Idrografia (IGM)	Cavo interrato	15,159095	41,753351
	Interferenza elemento idrico; Area a				
	media pericolosità idraulica (MPH -				
106	PGRA)	Idrografia (IGM)	Trenchless/cavo interrato	15,158486	41,751921
107	Interferenza elemento idrico	Idrografia (IGM)	Trenchless/cavo interrato	15,157343	41,749432

Idrografia (IGM); presenza di			
108	Interferenza elemento idrico	manufatto idraulico	Trenchless/cavo interrato	15,155978	41,747312
109	Interferenza elemento idrico	Idrografia (IGM)	Trenchless/cavo interrato	15,152768	41,744128
110	Interferenza elemento idrico	Idrografia (IGM)	Trenchless/cavo interrato	15,15046	41,741695
111	Interferenza elemento idrico	Idrografia minore	Cavo interrato	15,140267	41,755979
112	Interferenza elemento idrico	Idrografia (IGM)	Trenchless/cavo interrato	15,121494	41,764665
		Idrografia (IGM); corso d'acqua			
		demaniale; presenza di manufatto			
113	Interferenza elemento idrico	idraulico	Trenchless/cavo interrato	15,11781	41,763291
	Interferenza elemento idrico; Area a				
	media pericolosità idraulica (MPH -				
114	PGRA)	Canale dell'Avena (IGM e DBPrior)	Trenchless/cavo interrato	15,119841	41,761704
115	Interferenza elemento idrico	Idrografia (IGM)	Trenchless/cavo interrato	15,117683	41,762516

Interferenza elemento idrico; Area ad				
	alta pericolosità idraulica (HPH -				
116	PGRA)	Idrografia (IGM)	Cavo interrato	15,117069	41,756946
117	Interferenza elemento idrico	Idrografia (IGM)	Cavo interrato	15,11827	41,756482
		Idrografia minore; presenza di			
118	Interferenza elemento idrico	manufatto idraulico	Trenchless/cavo interrato	15,113927	41,746751
		Idrografia minore; presenza di			
119	Interferenza elemento idrico	manufatto idraulico	Trenchless/cavo interrato	15,105352	41,746965
120	Interferenza elemento idrico	Idrografia (IGM)	Trenchless/cavo interrato	15,083706	41,744264
121	Interferenza elemento idrico	Idrografia (IGM)	Trenchless/cavo interrato	15,08332	41,744062
		Idrografia (IGM); presenza di			
122	Interferenza elemento idrico	manufatto idraulico	Trenchless/cavo interrato	15,082284	41,743513
	Interferenza elemento idrico; Area a				
	media pericolosità idraulica (MPH -	SN 1; Idrografia (IGM e DBPrior);

123	PGRA)	presenza di manufatto idraulico	Trenchless/cavo interrato	15,071691	41,739947
		Idrografia (IGM); presenza di			
124	Interferenza elemento idrico	manufatto idraulico	TOC	15,06426	41,743493
	Interferenza elemento idrico; Area a				
	media pericolosità idraulica (MPH -	Torrente Mannara (IGM e DBPrior);			
125	PGRA)	presenza di manufatto idraulico	TOC	15,061329	41,745224
	Interferenza elemento idrico; Area a				
	media pericolosità idraulica (MPH -			1	
126	PGRA)	Torrente Mannara (IGM e DBPrior)	Trenchless/cavo interrato	15,061853	41,747638
127	Interferenza elemento idrico	Idrografia (IGM)	Trenchless/cavo interrato	15,07111	41,758543
