PLANIMETRIA INTERFERENZE

WIND FARM "TRONCO" - IMPIANTO EOLICO DA 52,8 MW

Comuni di Serracapriola e Torremaggiore (FG)

R20_T01 Rif. 2800 5528 TRN PFTE R20 T01 Rev0 INTERFERENZE Scala 1:20.000 VIETATA LA RIPRODUZIONE DI QUESTO DOCUMENTO SENZA PREVENTIVA AUTORIZZAZIONE SCRITTA DELLA MONTANA SPA

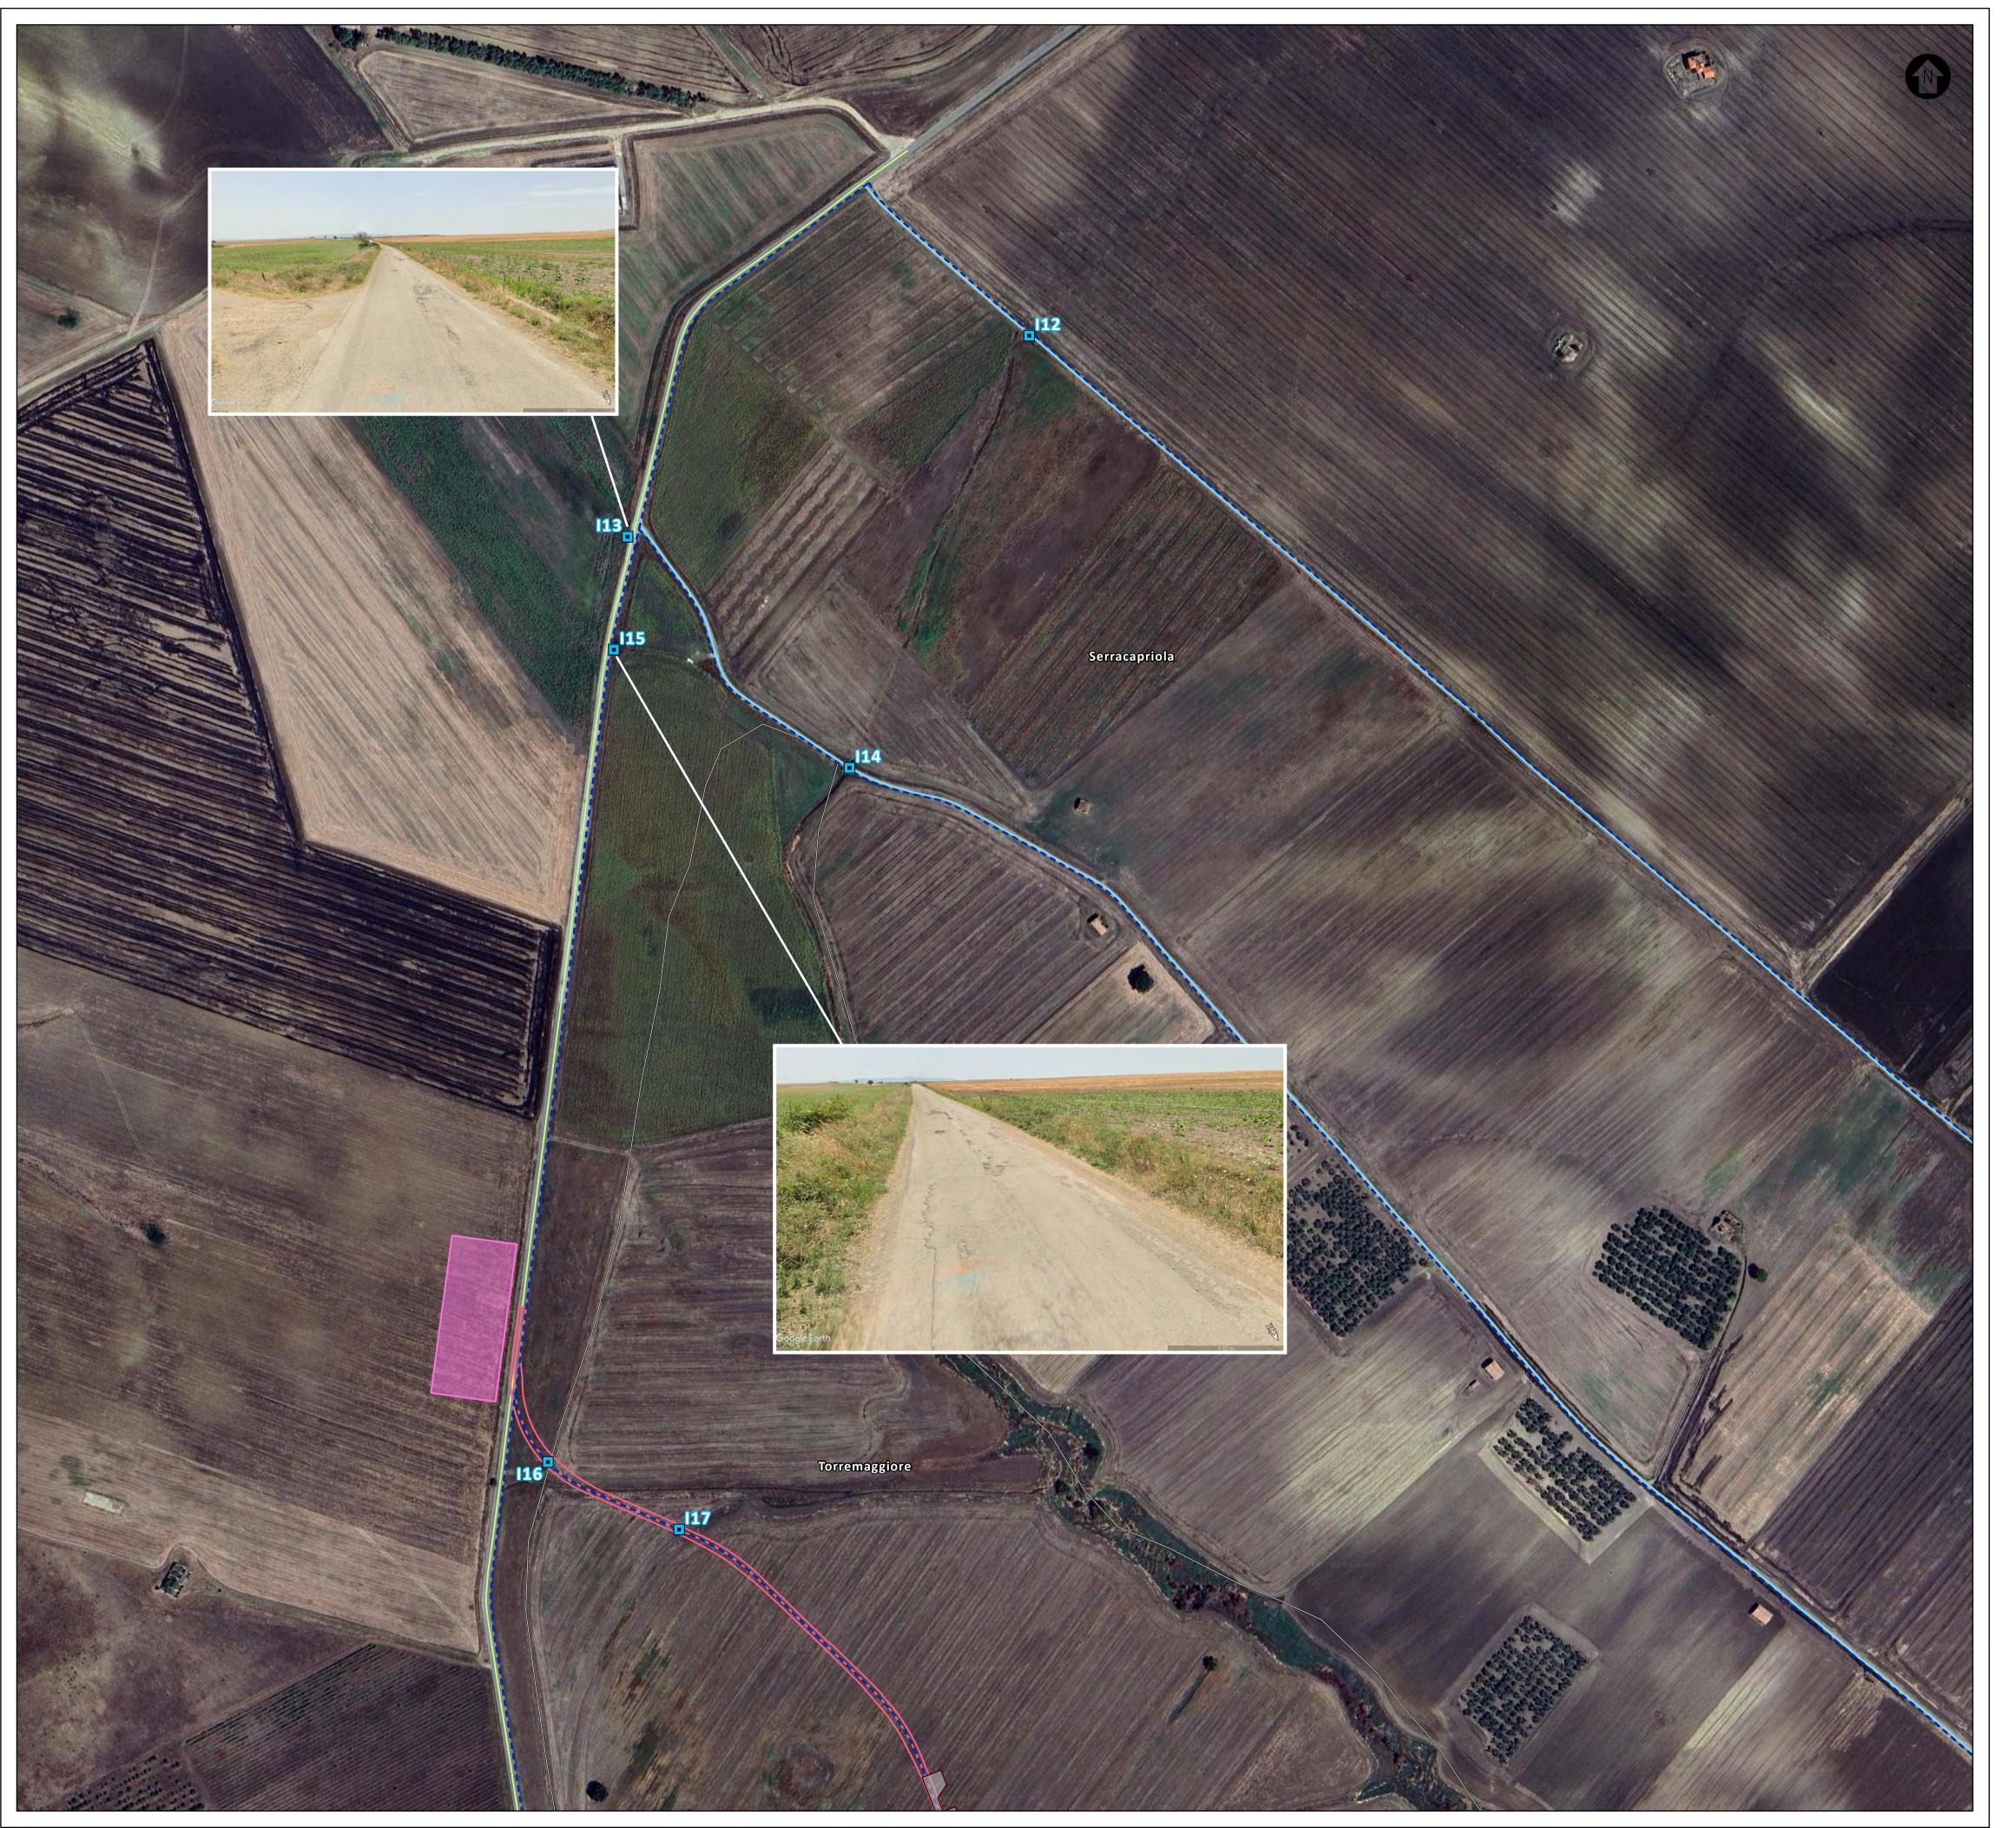
Interferenze con l'idrografia lungo il tracciato di connessione

Punto di interferenza con elementi idrici

ID	TIPOLOGIA INTERESPENZA	INTERFERENZE CON LA LINEA DI CO ELEMENTO ATTRAVERSATO	RISOLUZIONE	LONGITUDINE E	LATITUDING
101	Interferenza elemento idrico		Cavo interrato	15,171219	41,761265
102		Idrografia (IGM)			
	Interferenza elemento idrico	Idrografia (IGM) Idrografia (IGM)	Cavo interrato Cavo interrato	15,164167	41,763859 41,763765
	Interferenza elemento idrico	0 ()		15,16416	
103	Interferenza elemento idrico	Idrografia (IGM)	Cavo interrato	15,162251	41,762538
	Interferenza elemento idrico; Area a	Canala di Bassadara (ICM a DBDriar).			
104	media pericolosità idraulica (MPH - PGRA)	Canale di Boccadoro (IGM e DBPrior); presenza di manufatto idraulico	тос	15,161529	41,758699
104 105	Interferenza elemento idrico	Idrografia (IGM)	Cavo interrato		
105	Interferenza elemento idrico; Area a	larografia (IGIVI)	Cavo interrato	15,159095	41,753351
	,				
106	media pericolosità idraulica (MPH -	Idrografia (IGM)	Transhlass/sava interrate	15 150406	41 7E1021

106 107	PGRA) Interferenza elemento idrico	Idrografia (IGM)	Trenchless/cavo interrato	15,158486	41,751921
107	Interferenza elemento lurico	Idrografia (IGM)	Trenchless/cavo interrato	15,157343	41,749432
100	Interference elemente idrice	Idrografia (IGM); presenza di	Transhlass/sava interrate	15 155070	41 747212
108 109	Interferenza elemento idrico Interferenza elemento idrico	manufatto idraulico	Trenchless/cavo interrato	15,155978	41,747312
109 110		Idrografia (IGM)	Trenchless/cavo interrato	15,152768	41,744128
	Interferenza elemento idrico Interferenza elemento idrico	Idrografia (IGM)	Trenchless/cavo interrato	15,15046	41,741695
11 12		Idrografia minore	Cavo interrato	15,140267	41,755979
112	Interferenza elemento idrico	Idrografia (IGM)	Trenchless/cavo interrato	15,121494	41,764665
		Idrografia (IGM); corso d'acqua

14.2	latarfarana alamanta idalah	demaniale; presenza di manufatto	Too wall be and a second in the second of	45 44704	44 762204
113	Interferenza elemento idrico	idraulico	Trenchless/cavo interrato	15,11781	41,763291
	Interferenza elemento idrico; Area a				
	media pericolosità idraulica (MPH -		_ ,, , , , ,		
114	PGRA)	Canale dell'Avena (IGM e DBPrior)	Trenchless/cavo interrato	15,119841	41,761704
115	Interferenza elemento idrico	Idrografia (IGM)	Trenchless/cavo interrato	15,117683	41,762516
	Interferenza elemento idrico; Area ad				
	alta pericolosità idraulica (HPH -				
116	PGRA)	Idrografia (IGM)	Cavo interrato	15,117069	41,756946
117	Interferenza elemento idrico	Idrografia (IGM)	Cavo interrato	15,11827	41,756482
		Idrografia minore; presenza di	_ ,, , , , ,		
118	Interferenza elemento idrico	manufatto idraulico	Trenchless/cavo interrato	15,113927	41,746751
		Idrografia minore; presenza di	_ ,, , , , , , , ,

119	Interferenza elemento idrico	manufatto idraulico	Trenchless/cavo interrato	15,105352	41,746965
120	Interferenza elemento idrico	Idrografia (IGM)	Trenchless/cavo interrato	15,083706	41,744264
121	Interferenza elemento idrico	Idrografia (IGM)	Trenchless/cavo interrato	15,08332	41,744062
		Idrografia (IGM); presenza di			
122	Interferenza elemento idrico	manufatto idraulico	Trenchless/cavo interrato	15,082284	41,743513
	Interferenza elemento idrico; Area a				
	media pericolosità idraulica (MPH -	SN 1; Idrografia (IGM e DBPrior);			
123	PGRA)	presenza di manufatto idraulico	Trenchless/cavo interrato	15,071691	41,739947
		Idrografia (IGM); presenza di			
124	Interferenza elemento idrico	manufatto idraulico	TOC	15,06426	41,743493
	Interferenza elemento idrico; Area a				
	media pericolosità idraulica (MPH -	Torrente Mannara (IGM e DBPrior);			
125	PGRA)	presenza di manufatto idraulico	TOC	15,061329	41,745224

Interferenza elemento idrico; Area a				
	media pericolosità idraulica (MPH -				
126	PGRA)	Torrente Mannara (IGM e DBPrior)	Trenchless/cavo interrato	15,061853	41,747638
127	Interferenza elemento idrico	Idrografia (IGM)	Trenchless/cavo interrato	15,07111	41,758543

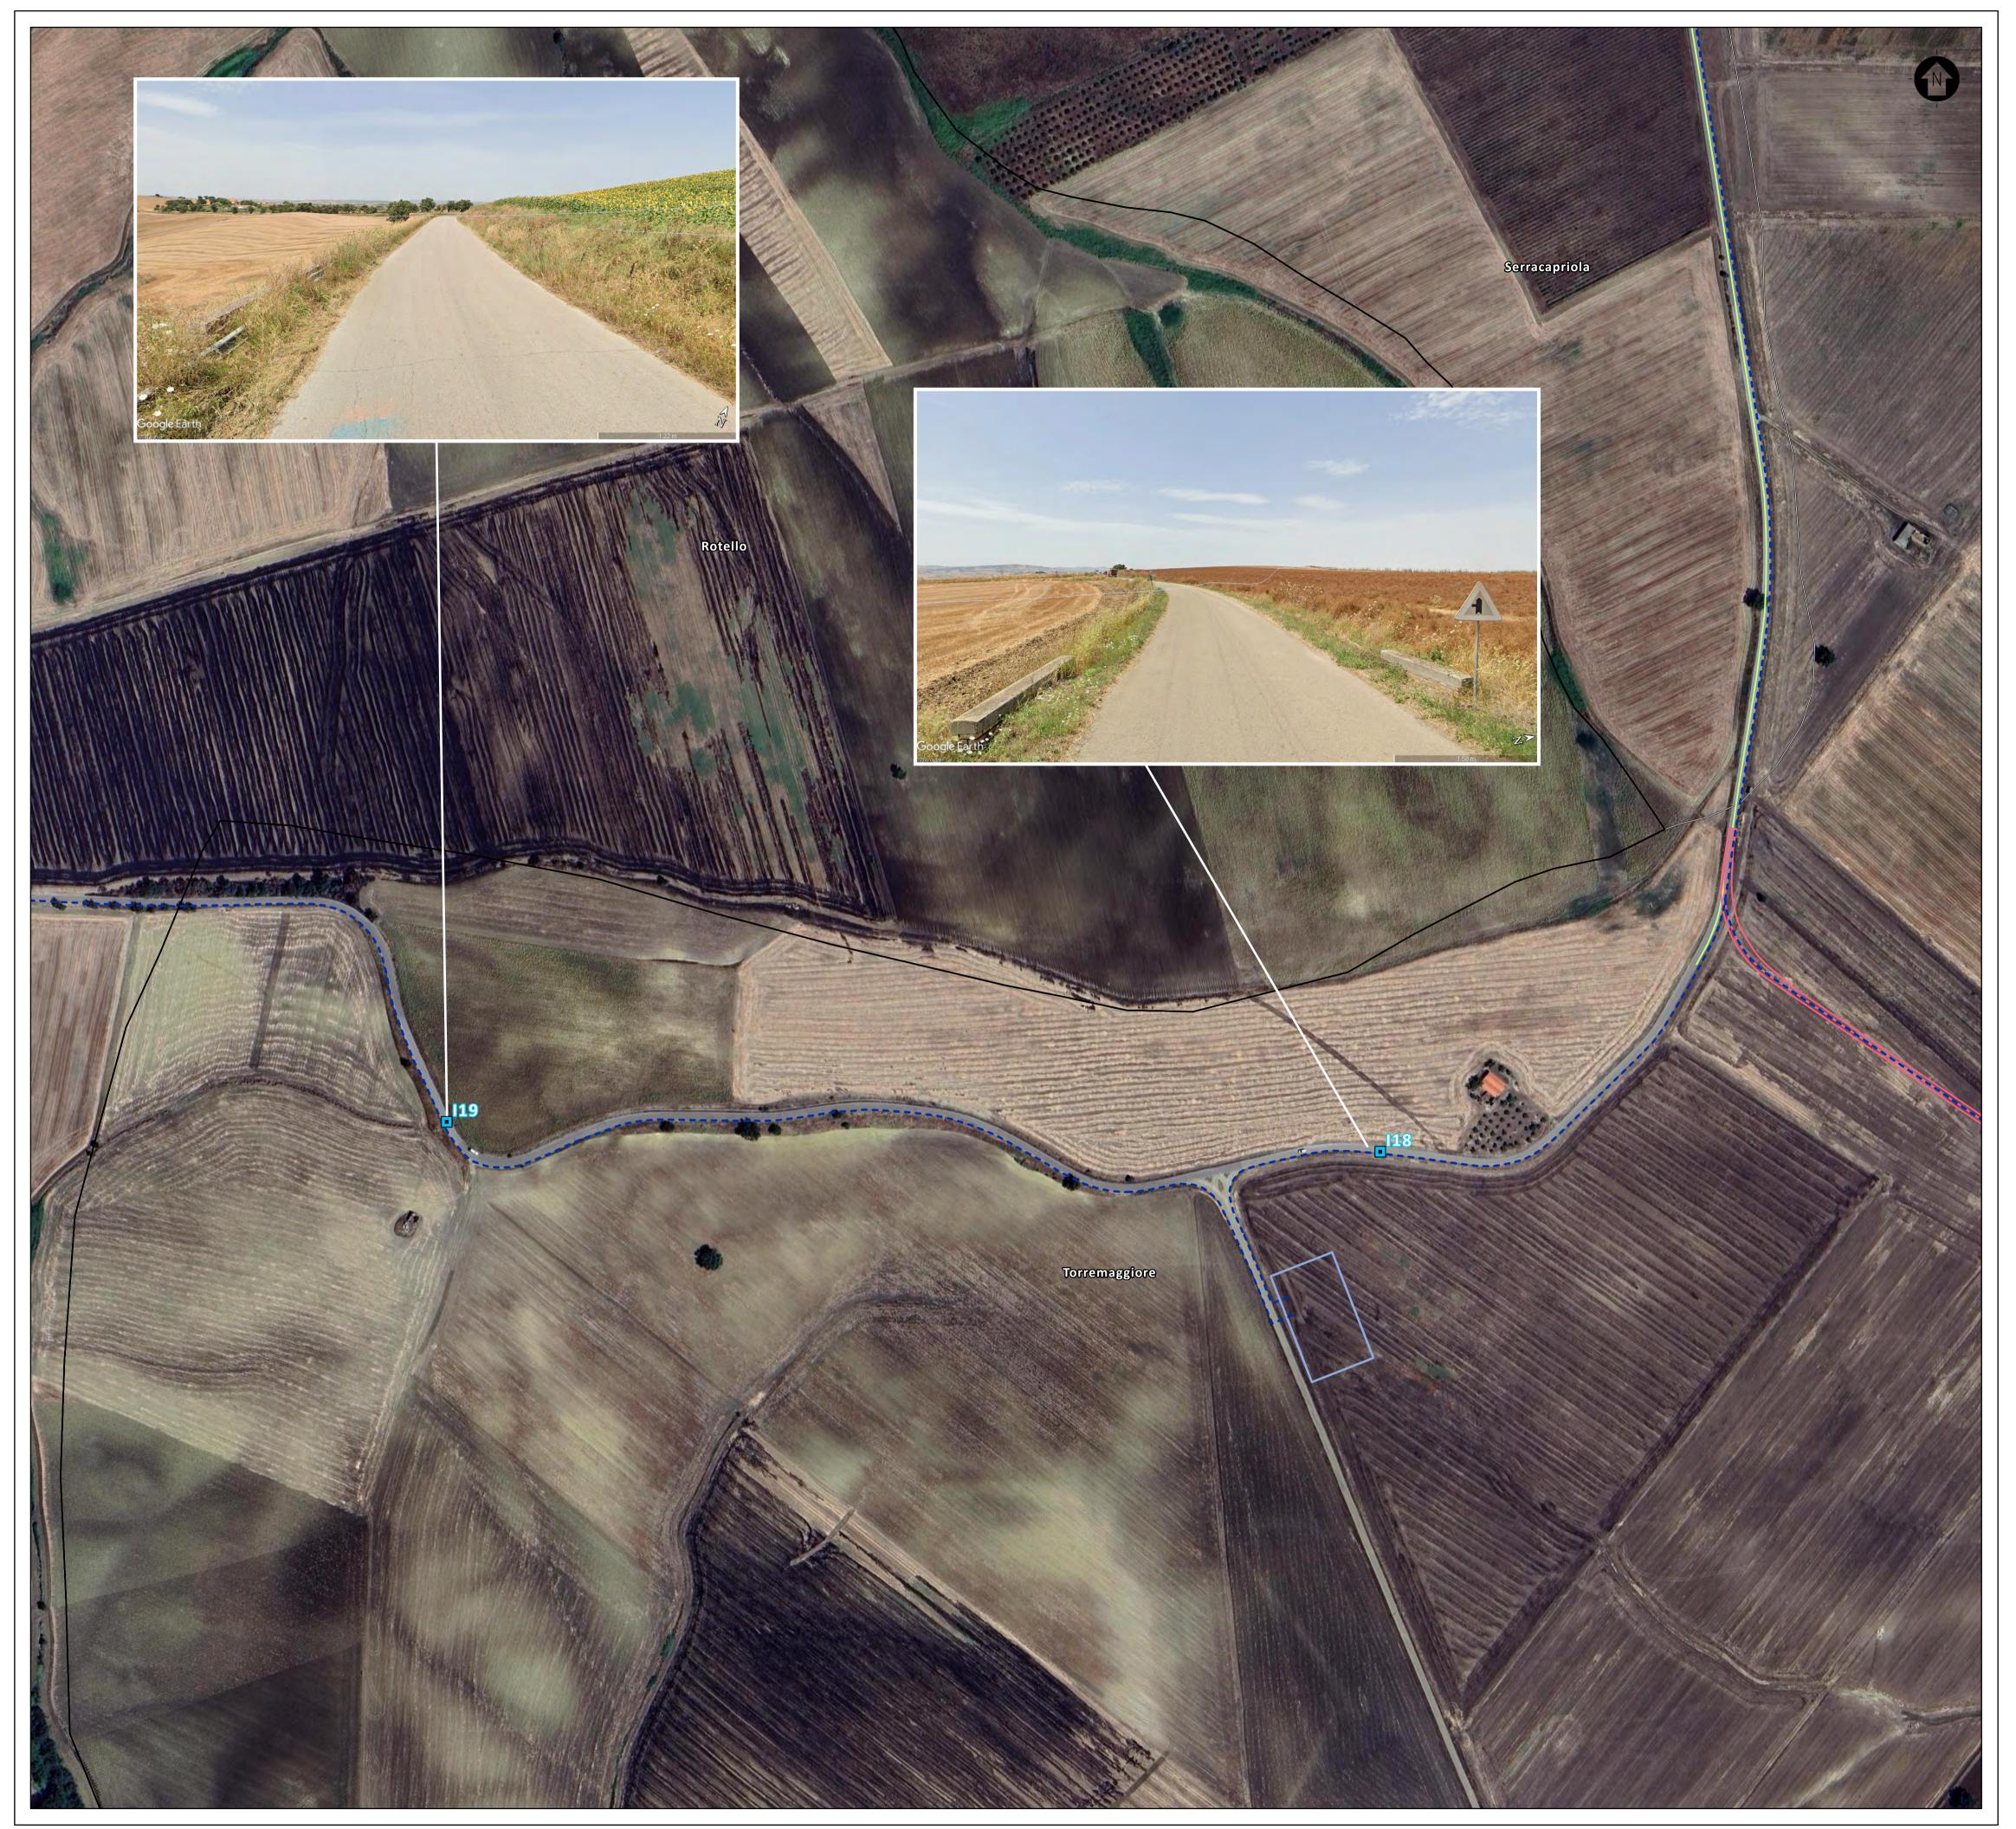
Interferenze con l'idrografia lungo il tracciato di connessione

Punto di interferenza con elementi idrici

T	INTERFERENZE CON LA LINEA DI CO	NNESSIONE		1
ID	TIPOLOGIA INTERFERENZA	ELEMENTO ATTRAVERSATO	RISOLUZIONE	LONGITUDINE E	LATITUDINE N
101	Interferenza elemento idrico	Idrografia (IGM)	Cavo interrato	15,171219	41,761265
102	Interferenza elemento idrico	Idrografia (IGM)	Cavo interrato	15,164167	41,763859
IO2 BIS	Interferenza elemento idrico	Idrografia (IGM)	Cavo interrato	15,16416	41,763765
103	Interferenza elemento idrico	Idrografia (IGM)	Cavo interrato	15,162251	41,762538
	Interferenza elemento idrico; Area a				
	media pericolosità idraulica (MPH -	Canale di Boccadoro (IGM e DBPrior);			
104	PGRA)	presenza di manufatto idraulico	TOC	15,161529	41,758699
105	Interferenza elemento idrico	Idrografia (IGM)	Cavo interrato	15,159095	41,753351
	Interferenza elemento idrico; Area a				
	media pericolosità idraulica (MPH -				
106	PGRA)	Idrografia (IGM)	Trenchless/cavo interrato	15,158486	41,751921
107	Interferenza elemento idrico	Idrografia (IGM)	Trenchless/cavo interrato	15,157343	41,749432

Idrografia (IGM); presenza di			
108	Interferenza elemento idrico	manufatto idraulico	Trenchless/cavo interrato	15,155978	41,747312
109	Interferenza elemento idrico	Idrografia (IGM)	Trenchless/cavo interrato	15,152768	41,744128
110	Interferenza elemento idrico	Idrografia (IGM)	Trenchless/cavo interrato	15,15046	41,741695
111	Interferenza elemento idrico	Idrografia minore	Cavo interrato	15,140267	41,755979
112	Interferenza elemento idrico	Idrografia (IGM)	Trenchless/cavo interrato	15,121494	41,764665
		Idrografia (IGM); corso d'acqua			
		demaniale; presenza di manufatto			
113	Interferenza elemento idrico	idraulico	Trenchless/cavo interrato	15,11781	41,763291
	Interferenza elemento idrico; Area a				
	media pericolosità idraulica (MPH -				
114	PGRA)	Canale dell'Avena (IGM e DBPrior)	Trenchless/cavo interrato	15,119841	41,761704
115	Interferenza elemento idrico	Idrografia (IGM)	Trenchless/cavo interrato	15,117683	41,762516

Interferenza elemento idrico; Area ad				
	alta pericolosità idraulica (HPH -				
116	PGRA)	Idrografia (IGM)	Cavo interrato	15,117069	41,756946
117	Interferenza elemento idrico	Idrografia (IGM)	Cavo interrato	15,11827	41,756482
		Idrografia minore; presenza di			
118	Interferenza elemento idrico	manufatto idraulico	Trenchless/cavo interrato	15,113927	41,746751
		Idrografia minore; presenza di			
119	Interferenza elemento idrico	manufatto idraulico	Trenchless/cavo interrato	15,105352	41,746965
120	Interferenza elemento idrico	Idrografia (IGM)	Trenchless/cavo interrato	15,083706	41,744264
121	Interferenza elemento idrico	Idrografia (IGM)	Trenchless/cavo interrato	15,08332	41,744062
		Idrografia (IGM); presenza di			
122	Interferenza elemento idrico	manufatto idraulico	Trenchless/cavo interrato	15,082284	41,743513
	Interferenza elemento idrico; Area a				
	media pericolosità idraulica (MPH -	SN 1; Idrografia (IGM e DBPrior);

123	PGRA)	presenza di manufatto idraulico	Trenchless/cavo interrato	15,071691	41,739947
	,	Idrografia (IGM); presenza di	·		
124	Interferenza elemento idrico	manufatto idraulico	тос	15,06426	41,743493
	Interferenza elemento idrico; Area a				i
	media pericolosità idraulica (MPH -	Torrente Mannara (IGM e DBPrior);			
125	PGRA)	presenza di manufatto idraulico	тос	15,061329	41,745224
	Interferenza elemento idrico; Area a				<u> </u>
	media pericolosità idraulica (MPH -				
126	PGRA)	Torrente Mannara (IGM e DBPrior)	Trenchless/cavo interrato	15,061853	41,747638
127	Interferenza elemento idrico	Idrografia (IGM)	Trenchless/cavo interrato	15,07111	41,758543

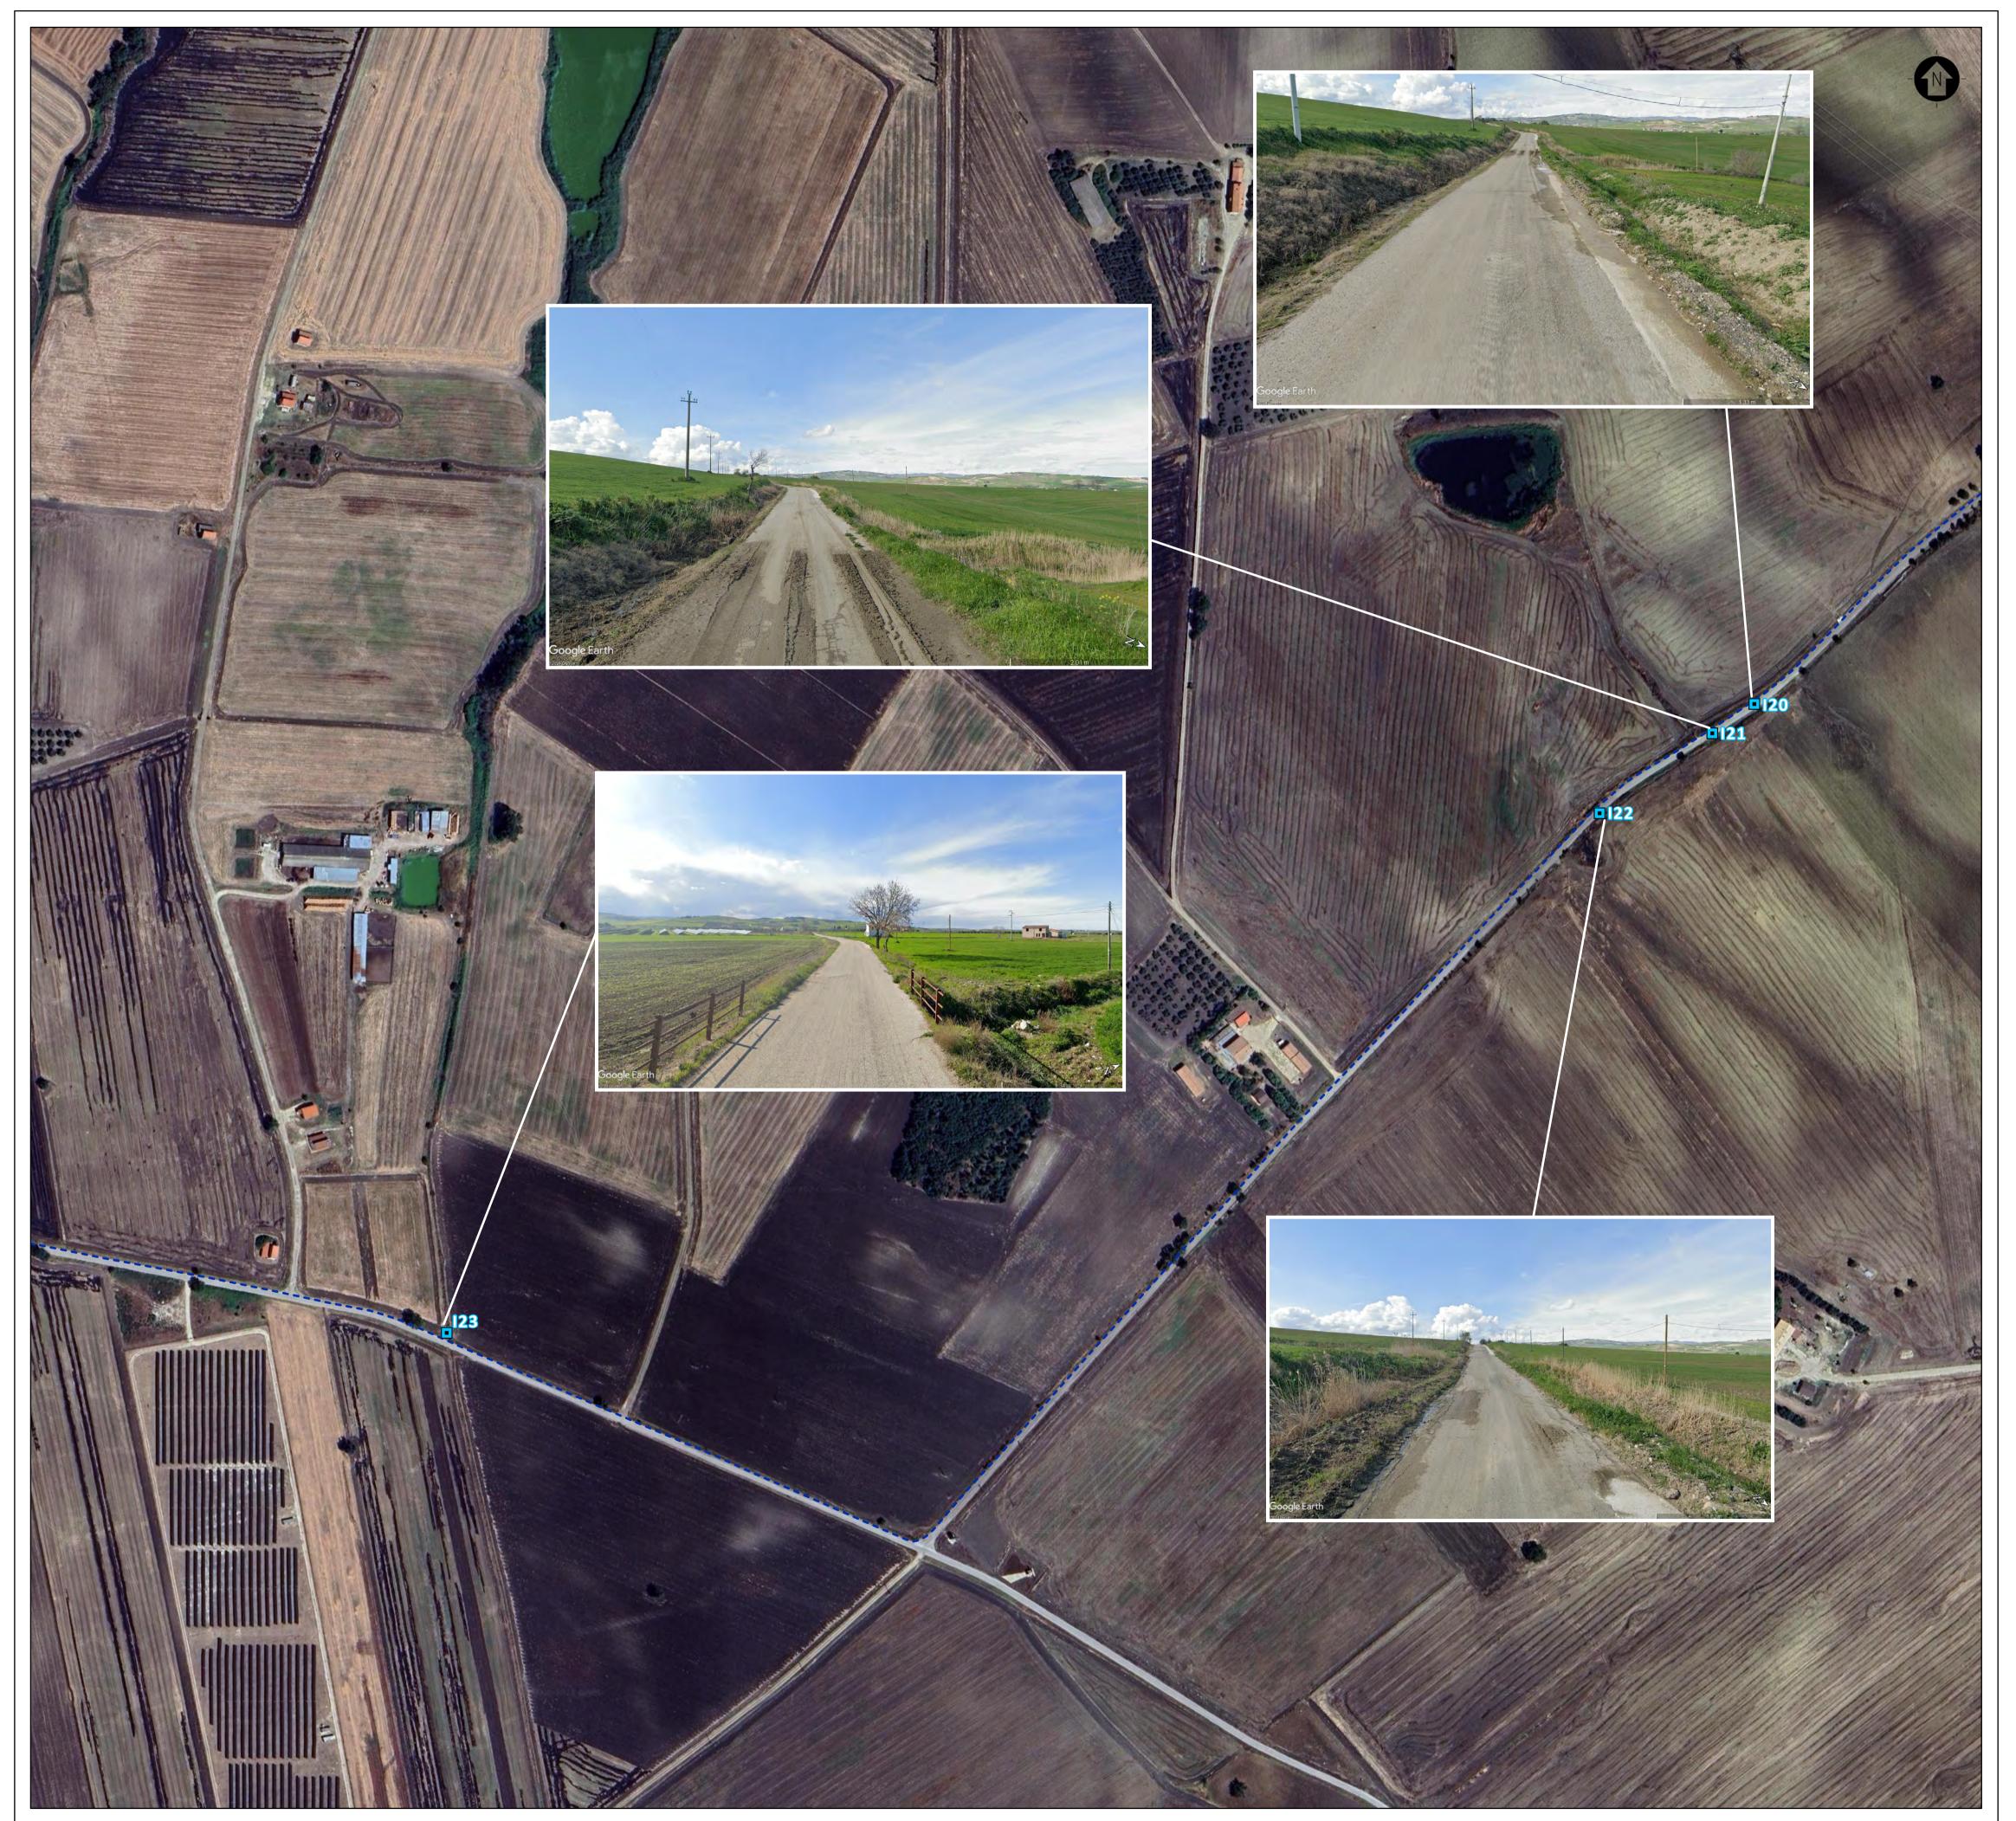
Interferenze con l'idrografia lungo il tracciato di connessione

Punto di interferenza con elementi idrici

INTERFERENZE CON LA LINEA DI CO			
ID	TIPOLOGIA INTERFERENZA	ELEMENTO ATTRAVERSATO	RISOLUZIONE	LONGITUDINE E	
101	Interferenza elemento idrico	Idrografia (IGM)	Cavo interrato	15,171219	41,761265
102	Interferenza elemento idrico	Idrografia (IGM)	Cavo interrato	15,164167	41,763859
IO2 BIS	Interferenza elemento idrico	Idrografia (IGM)	Cavo interrato	15,16416	41,763765
103	Interferenza elemento idrico	Idrografia (IGM)	Cavo interrato	15,162251	41,762538
	Interferenza elemento idrico; Area a				
	media pericolosità idraulica (MPH -	Canale di Boccadoro (IGM e DBPrior);			
104	PGRA)	presenza di manufatto idraulico	TOC	15,161529	41,758699
105	Interferenza elemento idrico	Idrografia (IGM)	Cavo interrato	15,159095	41,753351
	Interferenza elemento idrico; Area a				
	media pericolosità idraulica (MPH -				
106	PGRA)	Idrografia (IGM)	Trenchless/cavo interrato	15,158486	41,751921
107	Interferenza elemento idrico	Idrografia (IGM)	Trenchless/cavo interrato	15,157343	41,749432

Idrografia (IGM); presenza di			
108	Interferenza elemento idrico	manufatto idraulico	Trenchless/cavo interrato	15,155978	41,747312
109	Interferenza elemento idrico	Idrografia (IGM)	Trenchless/cavo interrato	15,152768	41,744128
110	Interferenza elemento idrico	Idrografia (IGM)	Trenchless/cavo interrato	15,15046	41,741695
111	Interferenza elemento idrico	Idrografia minore	Cavo interrato	15,140267	41,755979
112	Interferenza elemento idrico	Idrografia (IGM)	Trenchless/cavo interrato	15,121494	41,764665
		Idrografia (IGM); corso d'acqua	Transmisso, care micerrate		12,70.000
		demaniale; presenza di manufatto			
113	Interferenza elemento idrico	idraulico	Trenchless/cavo interrato	15,11781	41,763291
110	Interferenza elemento idrico; Area a	To T	Trememessy cave interrate	13,11701	11,703231
	media pericolosità idraulica (MPH -				
114	PGRA)	Canale dell'Avena (IGM e DBPrior)	Trenchless/cavo interrato	15,119841	41,761704

115	Interferenza elemento idrico	Idrografia (IGM)	Trenchless/cavo interrato	15,117683	41,762516
113	Interferenza elemento idrico; Area ad		Trefferiless/cavo interrato	13,117083	41,702310
	alta pericolosità idraulica (HPH -				
116	PGRA)	Idrografia (IGM)	Cavo interrato	15,117069	41,756946
117	Interferenza elemento idrico	Idrografia (IGM)	Cavo interrato	15,11827	
11/	Interierenza elemento idrico	Idrografia minore; presenza di	Cavo interrato	15,11627	41,756482
110	Interference claments idvice		Transhlass/sava interrate	15 112027	41 746751
118	Interferenza elemento idrico	manufatto idraulico	Trenchless/cavo interrato	15,113927	41,746751
110	latarfarana alamanta iduia	Idrografia minore; presenza di	Tue in all least / active in the month	15 105353	44 746065
119	Interferenza elemento idrico	manufatto idraulico	Trenchless/cavo interrato	15,105352	41,746965
120	Interferenza elemento idrico	Idrografia (IGM)	Trenchless/cavo interrato	15,083706	41,744264

121	Interferenza elemento idrico	Idrografia (IGM)	Trenchless/cavo interrato	15,08332	41,744062
		Idrografia (IGM); presenza di	_ ,, , , , , , ,		
122	Interferenza elemento idrico	manufatto idraulico	Trenchless/cavo interrato	15,082284	41,743513
	Interferenza elemento idrico; Area a				
	media pericolosità idraulica (MPH -	SN 1; Idrografia (IGM e DBPrior);			
123	PGRA)	presenza di manufatto idraulico	Trenchless/cavo interrato	15,071691	41,739947
		Idrografia (IGM); presenza di			
124	Interferenza elemento idrico	manufatto idraulico	TOC	15,06426	41,743493
	Interferenza elemento idrico; Area a				
	media pericolosità idraulica (MPH -	Torrente Mannara (IGM e DBPrior);			
125	PGRA)	presenza di manufatto idraulico	TOC	15,061329	41,745224
	Interferenza elemento idrico; Area a				
	media pericolosità idraulica (MPH -				
126	PGRA)	Torrente Mannara (IGM e DBPrior)	Trenchless/cavo interrato	15,061853	41,747638
127	Interferenza elemento idrico	Idrografia (IGM)	Trenchless/cavo interrato	15,07111	41,758543

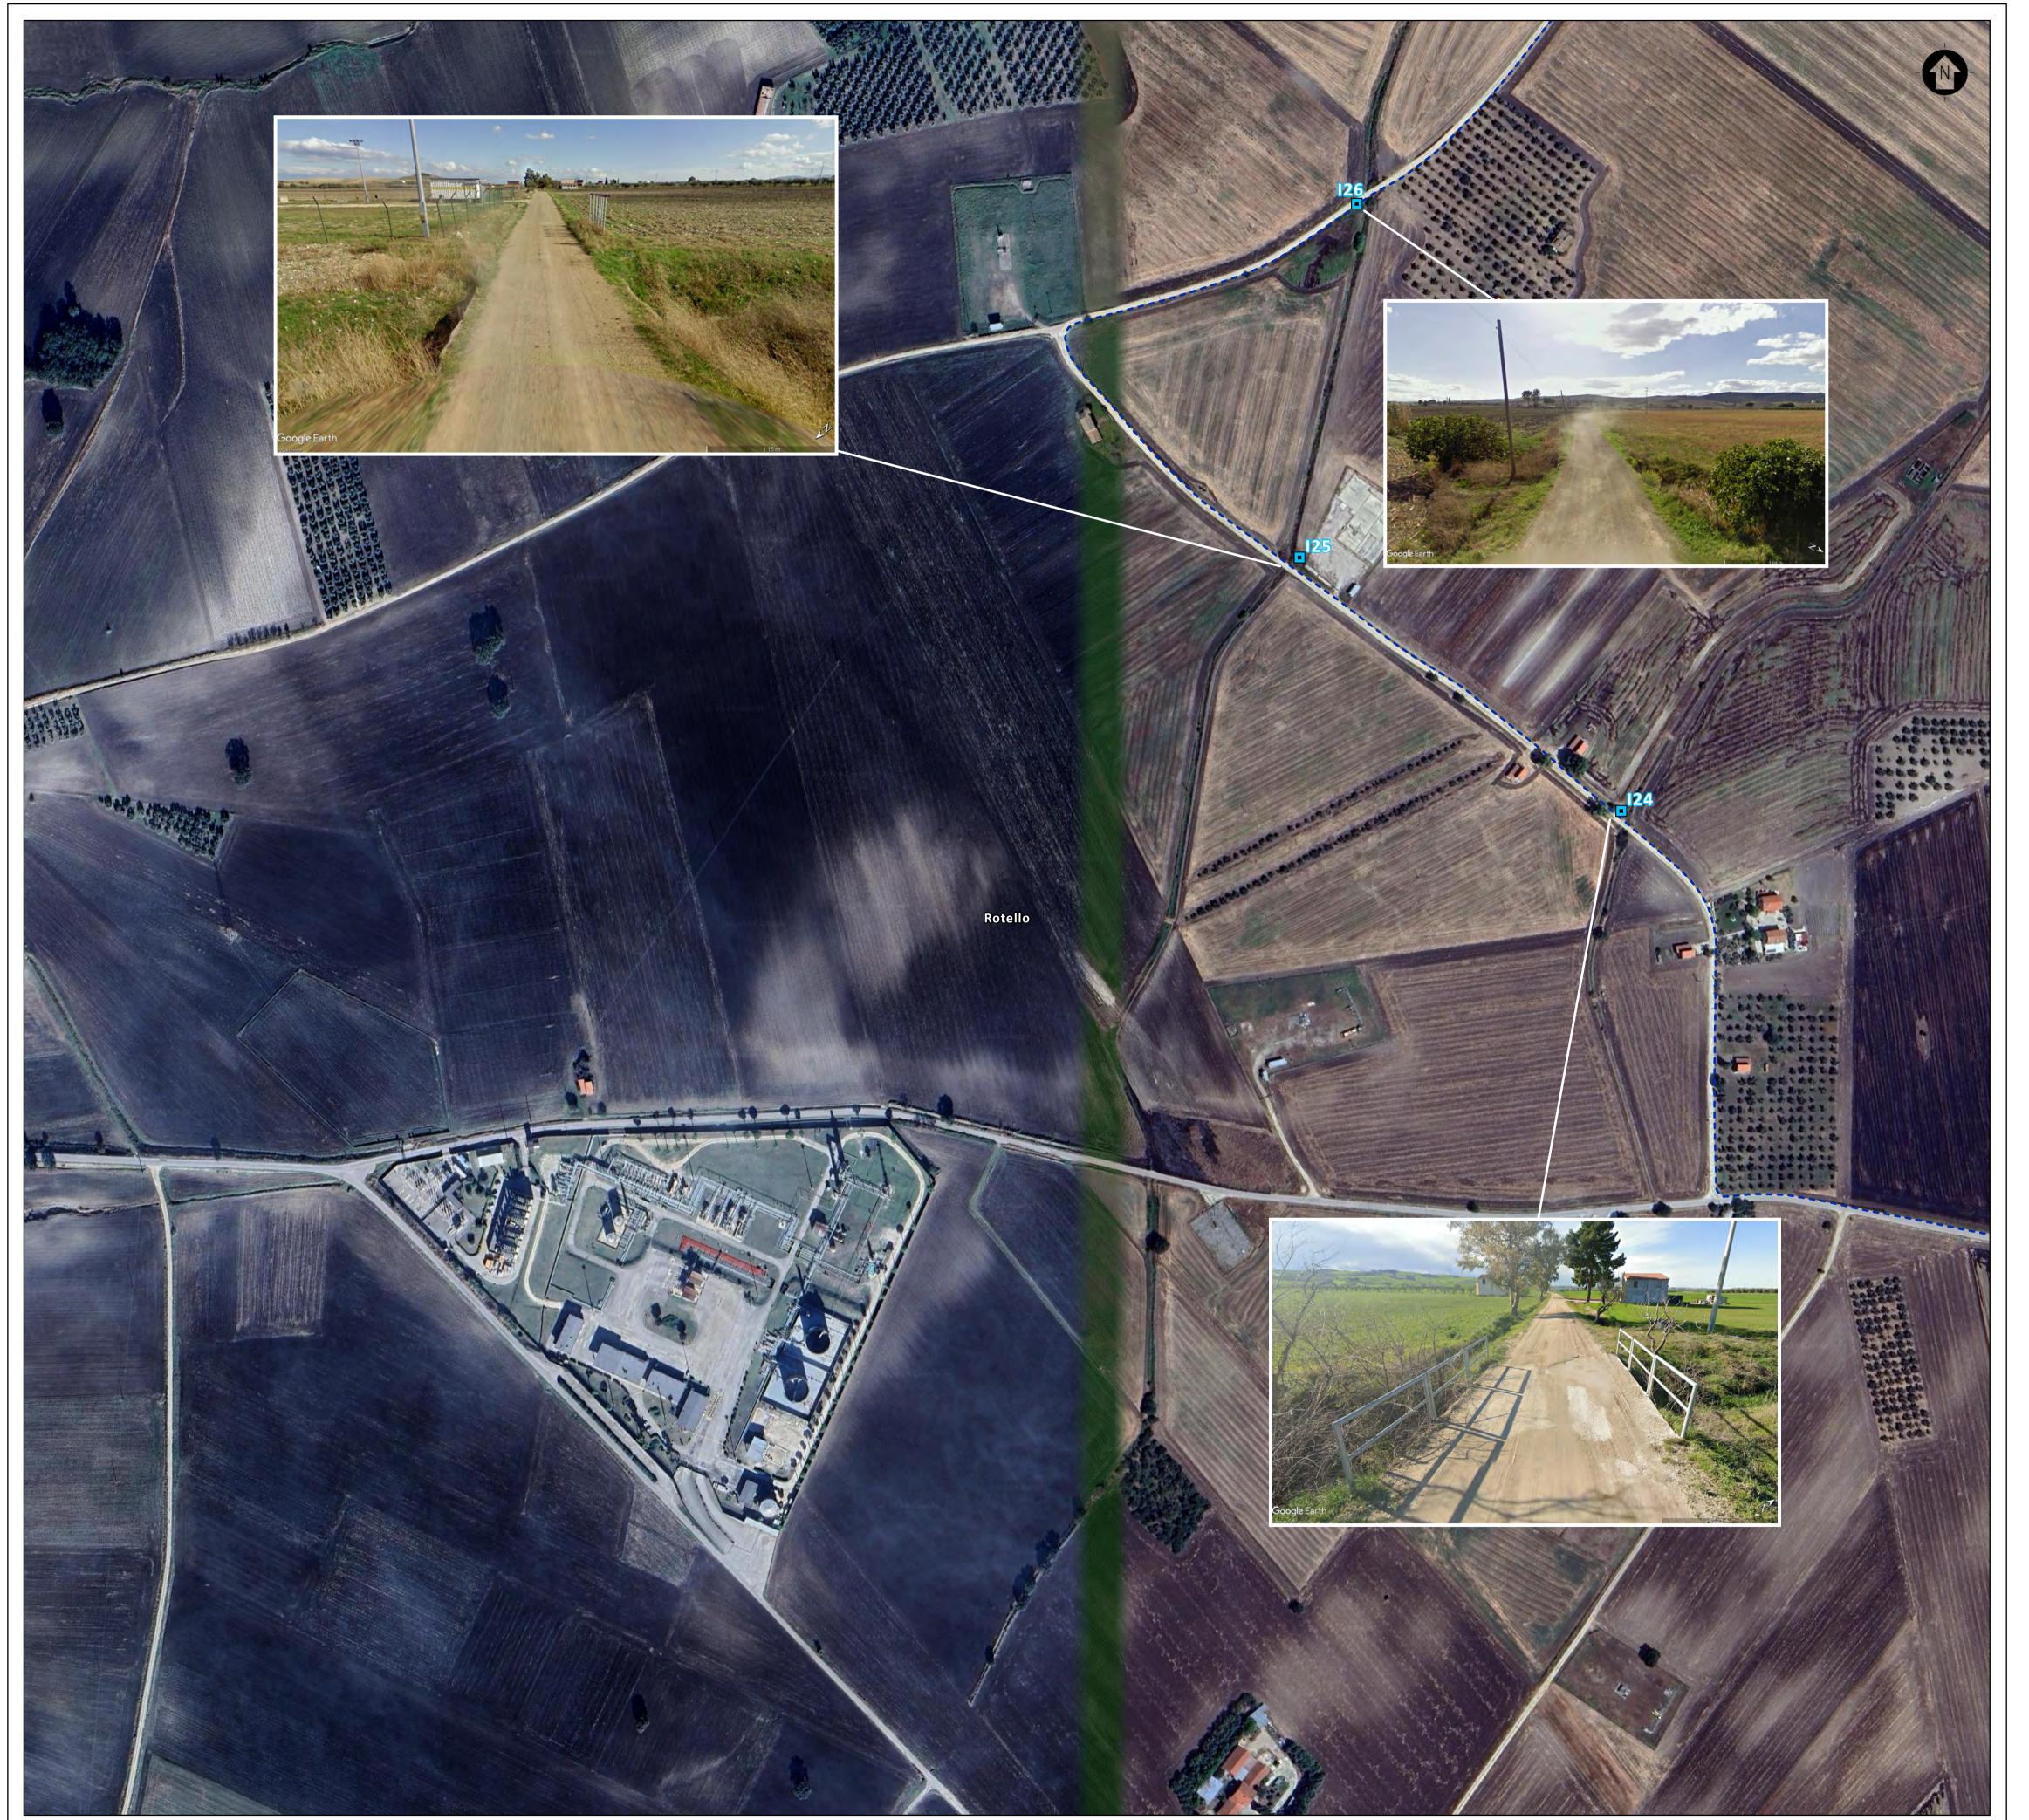
Interferenze con l'idrografia lungo il tracciato di connessione

Punto di interferenza con elementi idrici

INTERFERENZE CON LA LINEA DI CONNESSIONE							
ID	TIPOLOGIA INTERFERENZA	ELEMENTO ATTRAVERSATO	RISOLUZIONE	LONGITUDINE E	LATITUDINE N			
101	Interferenza elemento idrico	Idrografia (IGM)	Cavo interrato	15,171219	41,761265			
102	Interferenza elemento idrico	Idrografia (IGM)	Cavo interrato	15,164167	41,763859			
IO2 BIS	Interferenza elemento idrico	Idrografia (IGM)	Cavo interrato	15,16416	41,763765			
103	Interferenza elemento idrico	Idrografia (IGM)	Cavo interrato	15,162251	41,762538			
	Interferenza elemento idrico; Area a							
	media pericolosità idraulica (MPH -	Canale di Boccadoro (IGM e DBPrior);						
104	PGRA)	presenza di manufatto idraulico	TOC	15,161529	41,758699			
105	Interferenza elemento idrico	Idrografia (IGM)	Cavo interrato	15,159095	41,753351			
	Interferenza elemento idrico; Area a							
	media pericolosità idraulica (MPH -							
106	PGRA)	Idrografia (IGM)	Trenchless/cavo interrato	15,158486	41,751921

107	Interferenza elemento idrico	Idrografia (IGM)	Trenchless/cavo interrato	15,157343	41,749432			
		Idrografia (IGM); presenza di						
108	Interferenza elemento idrico	manufatto idraulico	Trenchless/cavo interrato	15,155978	41,747312			
109	Interferenza elemento idrico	Idrografia (IGM)	Trenchless/cavo interrato	15,152768	41,744128			
110	Interferenza elemento idrico	Idrografia (IGM)	Trenchless/cavo interrato	15,15046	41,741695			
111	Interferenza elemento idrico	Idrografia minore	Cavo interrato	15,140267	41,755979			
112	Interferenza elemento idrico	Idrografia (IGM)	Trenchless/cavo interrato	15,121494	41,764665			
		Idrografia (IGM); corso d'acqua						
		demaniale; presenza di manufatto						
113	Interferenza elemento idrico	idraulico	Trenchless/cavo interrato	15,11781	41,763291			
	Interferenza elemento idrico; Area a							
	media pericolosità idraulica (MPH -							
114	PGRA)	Canale dell'Avena (IGM e DBPrior)	Trenchless/cavo interrato	15,119841	41,761704

115	Interferenza elemento idrico	Idrografia (IGM)	Trenchless/cavo interrato	15,117683	41,762516			
	Interferenza elemento idrico; Area ad							
	alta pericolosità idraulica (HPH -							
116	PGRA)	Idrografia (IGM)	Cavo interrato	15,117069	41,756946			
117	Interferenza elemento idrico	Idrografia (IGM)	Cavo interrato	15,11827	41,756482			
		Idrografia minore; presenza di						
118	Interferenza elemento idrico	manufatto idraulico	Trenchless/cavo interrato	15,113927	41,746751			
		Idrografia minore; presenza di						
119	Interferenza elemento idrico	manufatto idraulico	Trenchless/cavo interrato	15,105352	41,746965			
120	Interferenza elemento idrico	Idrografia (IGM)	Trenchless/cavo interrato	15,083706	41,744264			
121	Interferenza elemento idrico	Idrografia (IGM)	Trenchless/cavo interrato	15,08332	41,744062			
		Idrografia (IGM); presenza di						
122	Interferenza elemento idrico	manufatto idraulico	Trenchless/cavo interrato	15,082284	41,743513

Interferenza elemento idrico; Area a							
	media pericolosità idraulica (MPH -	SN 1; Idrografia (IGM e DBPrior);						
123	PGRA)	presenza di manufatto idraulico	Trenchless/cavo interrato	15,071691	41,739947			
		Idrografia (IGM); presenza di						
124	Interferenza elemento idrico	manufatto idraulico	TOC	15,06426	41,743493			
	Interferenza elemento idrico; Area a							
	media pericolosità idraulica (MPH -	Torrente Mannara (IGM e DBPrior);						
125	PGRA)	presenza di manufatto idraulico	TOC	15,061329	41,745224			
	Interferenza elemento idrico; Area a							
L.,	media pericolosità idraulica (MPH -							
126	PGRA)	Torrente Mannara (IGM e DBPrior)	Trenchless/cavo interrato	15,061853	41,747638			
127	Interferenza elemento idrico	Idrografia (IGM)	Trenchless/cavo interrato	15,07111	41,758543
