PLANIMETRIA INTERFERENZE

WIND FARM "TRONCO" - IMPIANTO EOLICO DA 52,8 MW

Comuni di Serracapriola e Torremaggiore (FG)

R20_T01 Rif. 2800 5528 TRN PFTE R20 T01 Rev0 INTERFERENZE Scala 1:20.000 VIETATA LA RIPRODUZIONE DI QUESTO DOCUMENTO SENZA PREVENTIVA AUTORIZZAZIONE SCRITTA DELLA MONTANA SPA

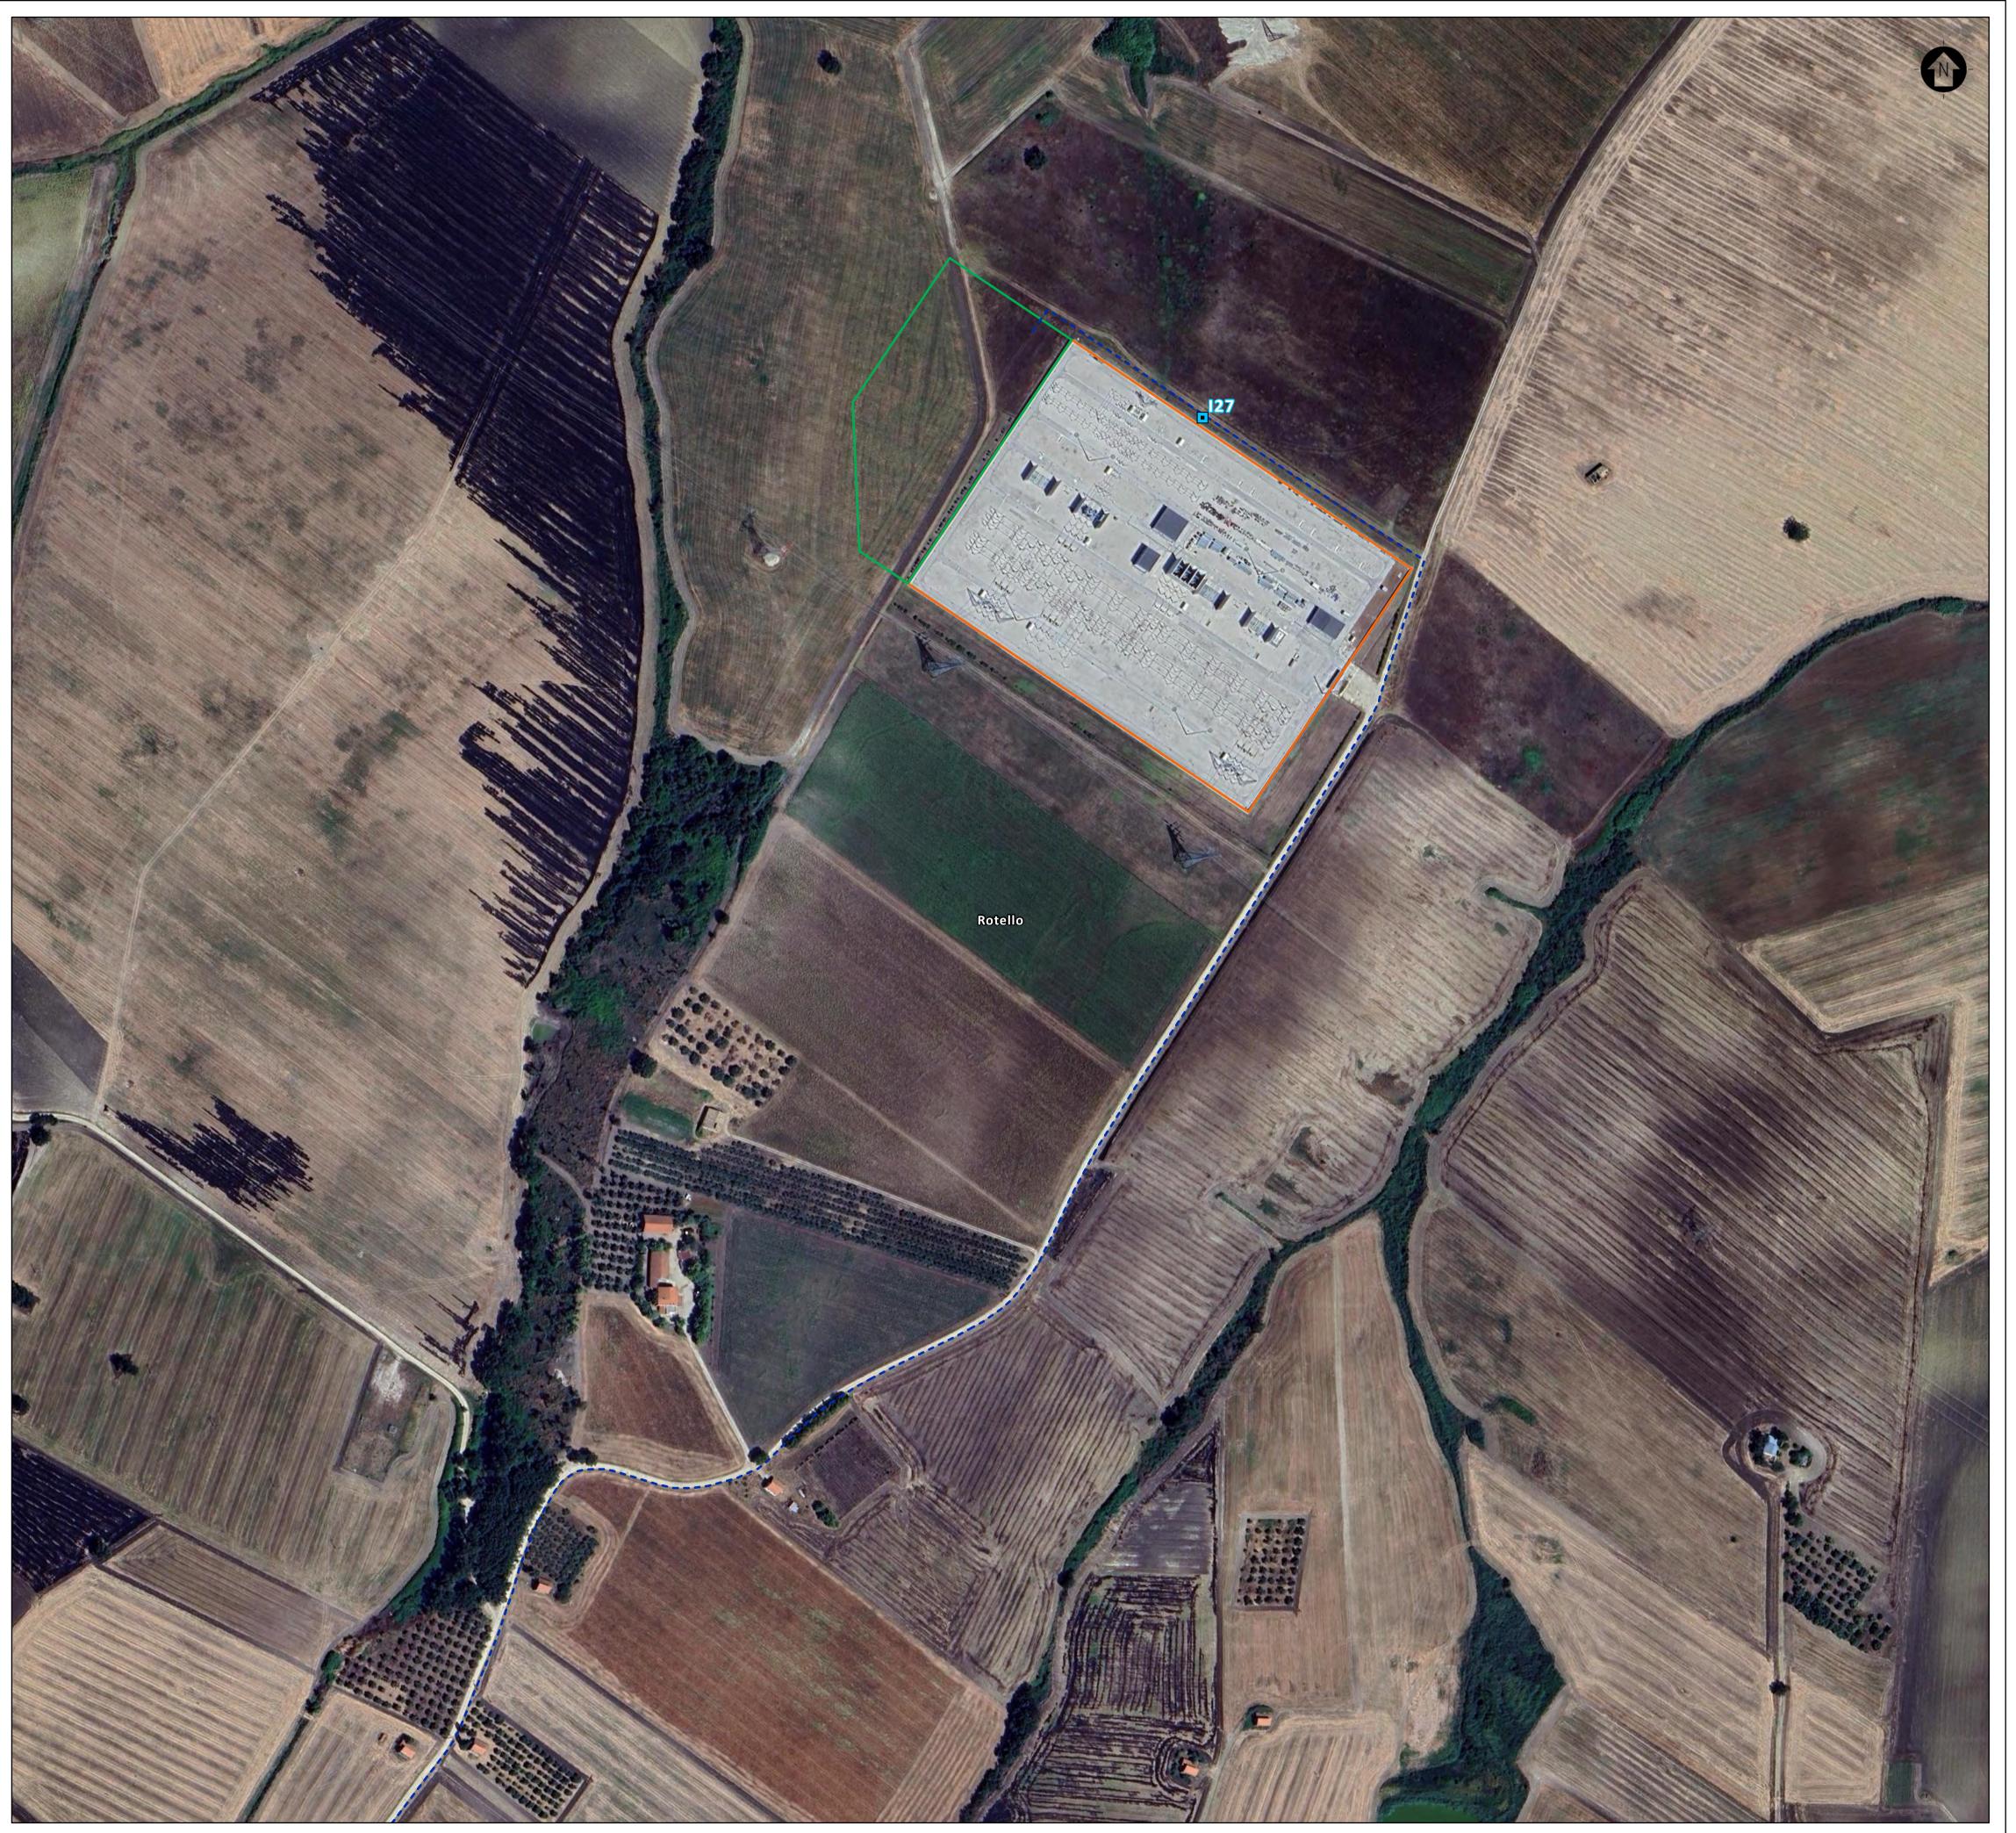
Interferenze con l'idrografia lungo il tracciato di connessione

Punto di interferenza con elementi idrici

T	INTERFERENZE CON LA LINEA DI CO	NNESSIONE		
ID	TIPOLOGIA INTERFERENZA	ELEMENTO ATTRAVERSATO	RISOLUZIONE	LONGITUDINE E	LATITUDINE N
101	Interferenza elemento idrico	Idrografia (IGM)	Cavo interrato	15,171219	41,761265
102	Interferenza elemento idrico	Idrografia (IGM)	Cavo interrato	15,164167	41,763859
IO2 BIS	Interferenza elemento idrico	Idrografia (IGM)	Cavo interrato	15,16416	41,763765
103	Interferenza elemento idrico	Idrografia (IGM)	Cavo interrato	15,162251	41,762538
	Interferenza elemento idrico; Area a				
	media pericolosità idraulica (MPH -	Canale di Boccadoro (IGM e DBPrior);			
104	PGRA)	presenza di manufatto idraulico	TOC	15,161529	41,758699
105	Interferenza elemento idrico	Idrografia (IGM)	Cavo interrato	15,159095	41,753351
	Interferenza elemento idrico; Area a				
	media pericolosità idraulica (MPH -				
106	PGRA)	Idrografia (IGM)	Trenchless/cavo interrato	15,158486	41,751921
107	Interferenza elemento idrico	Idrografia (IGM)	Trenchless/cavo interrato	15,157343	41,749432

Idrografia (IGM); presenza di			
108	Interferenza elemento idrico	manufatto idraulico	Trenchless/cavo interrato	15,155978	41,747312
109	Interferenza elemento idrico	Idrografia (IGM)	Trenchless/cavo interrato	15,152768	41,744128
110	Interferenza elemento idrico	Idrografia (IGM)	Trenchless/cavo interrato	15,15046	41,741695
111	Interferenza elemento idrico	Idrografia minore	Cavo interrato	15,140267	41,755979
112	Interferenza elemento idrico	Idrografia (IGM)	Trenchless/cavo interrato	15,121494	41,764665
		Idrografia (IGM); corso d'acqua			
		demaniale; presenza di manufatto			
113	Interferenza elemento idrico	idraulico	Trenchless/cavo interrato	15,11781	41,763291
	Interferenza elemento idrico; Area a				
	media pericolosità idraulica (MPH -				
114	PGRA)	Canale dell'Avena (IGM e DBPrior)	Trenchless/cavo interrato	15,119841	41,761704
115	Interferenza elemento idrico	Idrografia (IGM)	Trenchless/cavo interrato	15,117683	41,762516

Interferenza elemento idrico; Area ad				
	alta pericolosità idraulica (HPH -				
116	PGRA)	Idrografia (IGM)	Cavo interrato	15,117069	41,756946
117	Interferenza elemento idrico	Idrografia (IGM)	Cavo interrato	15,11827	41,756482
		Idrografia minore; presenza di			
118	Interferenza elemento idrico	manufatto idraulico	Trenchless/cavo interrato	15,113927	41,746751
		Idrografia minore; presenza di			
119	Interferenza elemento idrico	manufatto idraulico	Trenchless/cavo interrato	15,105352	41,746965
120	Interferenza elemento idrico	Idrografia (IGM)	Trenchless/cavo interrato	15,083706	41,744264
121	Interferenza elemento idrico	Idrografia (IGM)	Trenchless/cavo interrato	15,08332	41,744062
		Idrografia (IGM); presenza di			
122	Interferenza elemento idrico	manufatto idraulico	Trenchless/cavo interrato	15,082284	41,743513
	Interferenza elemento idrico; Area a				
	media pericolosità idraulica (MPH -	SN 1; Idrografia (IGM e DBPrior);

123	PGRA)	presenza di manufatto idraulico	Trenchless/cavo interrato	15,071691	41,739947
		Idrografia (IGM); presenza di	·		
124	Interferenza elemento idrico	manufatto idraulico	тос	15,06426	41,743493
	Interferenza elemento idrico; Area a				
	media pericolosità idraulica (MPH -	Torrente Mannara (IGM e DBPrior);			
125	PGRA)	presenza di manufatto idraulico	тос	15,061329	41,745224
	Interferenza elemento idrico; Area a				
	media pericolosità idraulica (MPH -				
126	PGRA)	Torrente Mannara (IGM e DBPrior)	Trenchless/cavo interrato	15,061853	41,747638
127	Interferenza elemento idrico	Idrografia (IGM)	Trenchless/cavo interrato	15,07111	41,758543
