**PROGETTO DEFINITIVO**

**PARCO EOLICO "MESORACA"**

**Dettaglio VRD**

# CARTA DEL RISCHIO - SABAP-CZ-KR\_2024\_00067-IC\_000035 - area UR\_1 M1

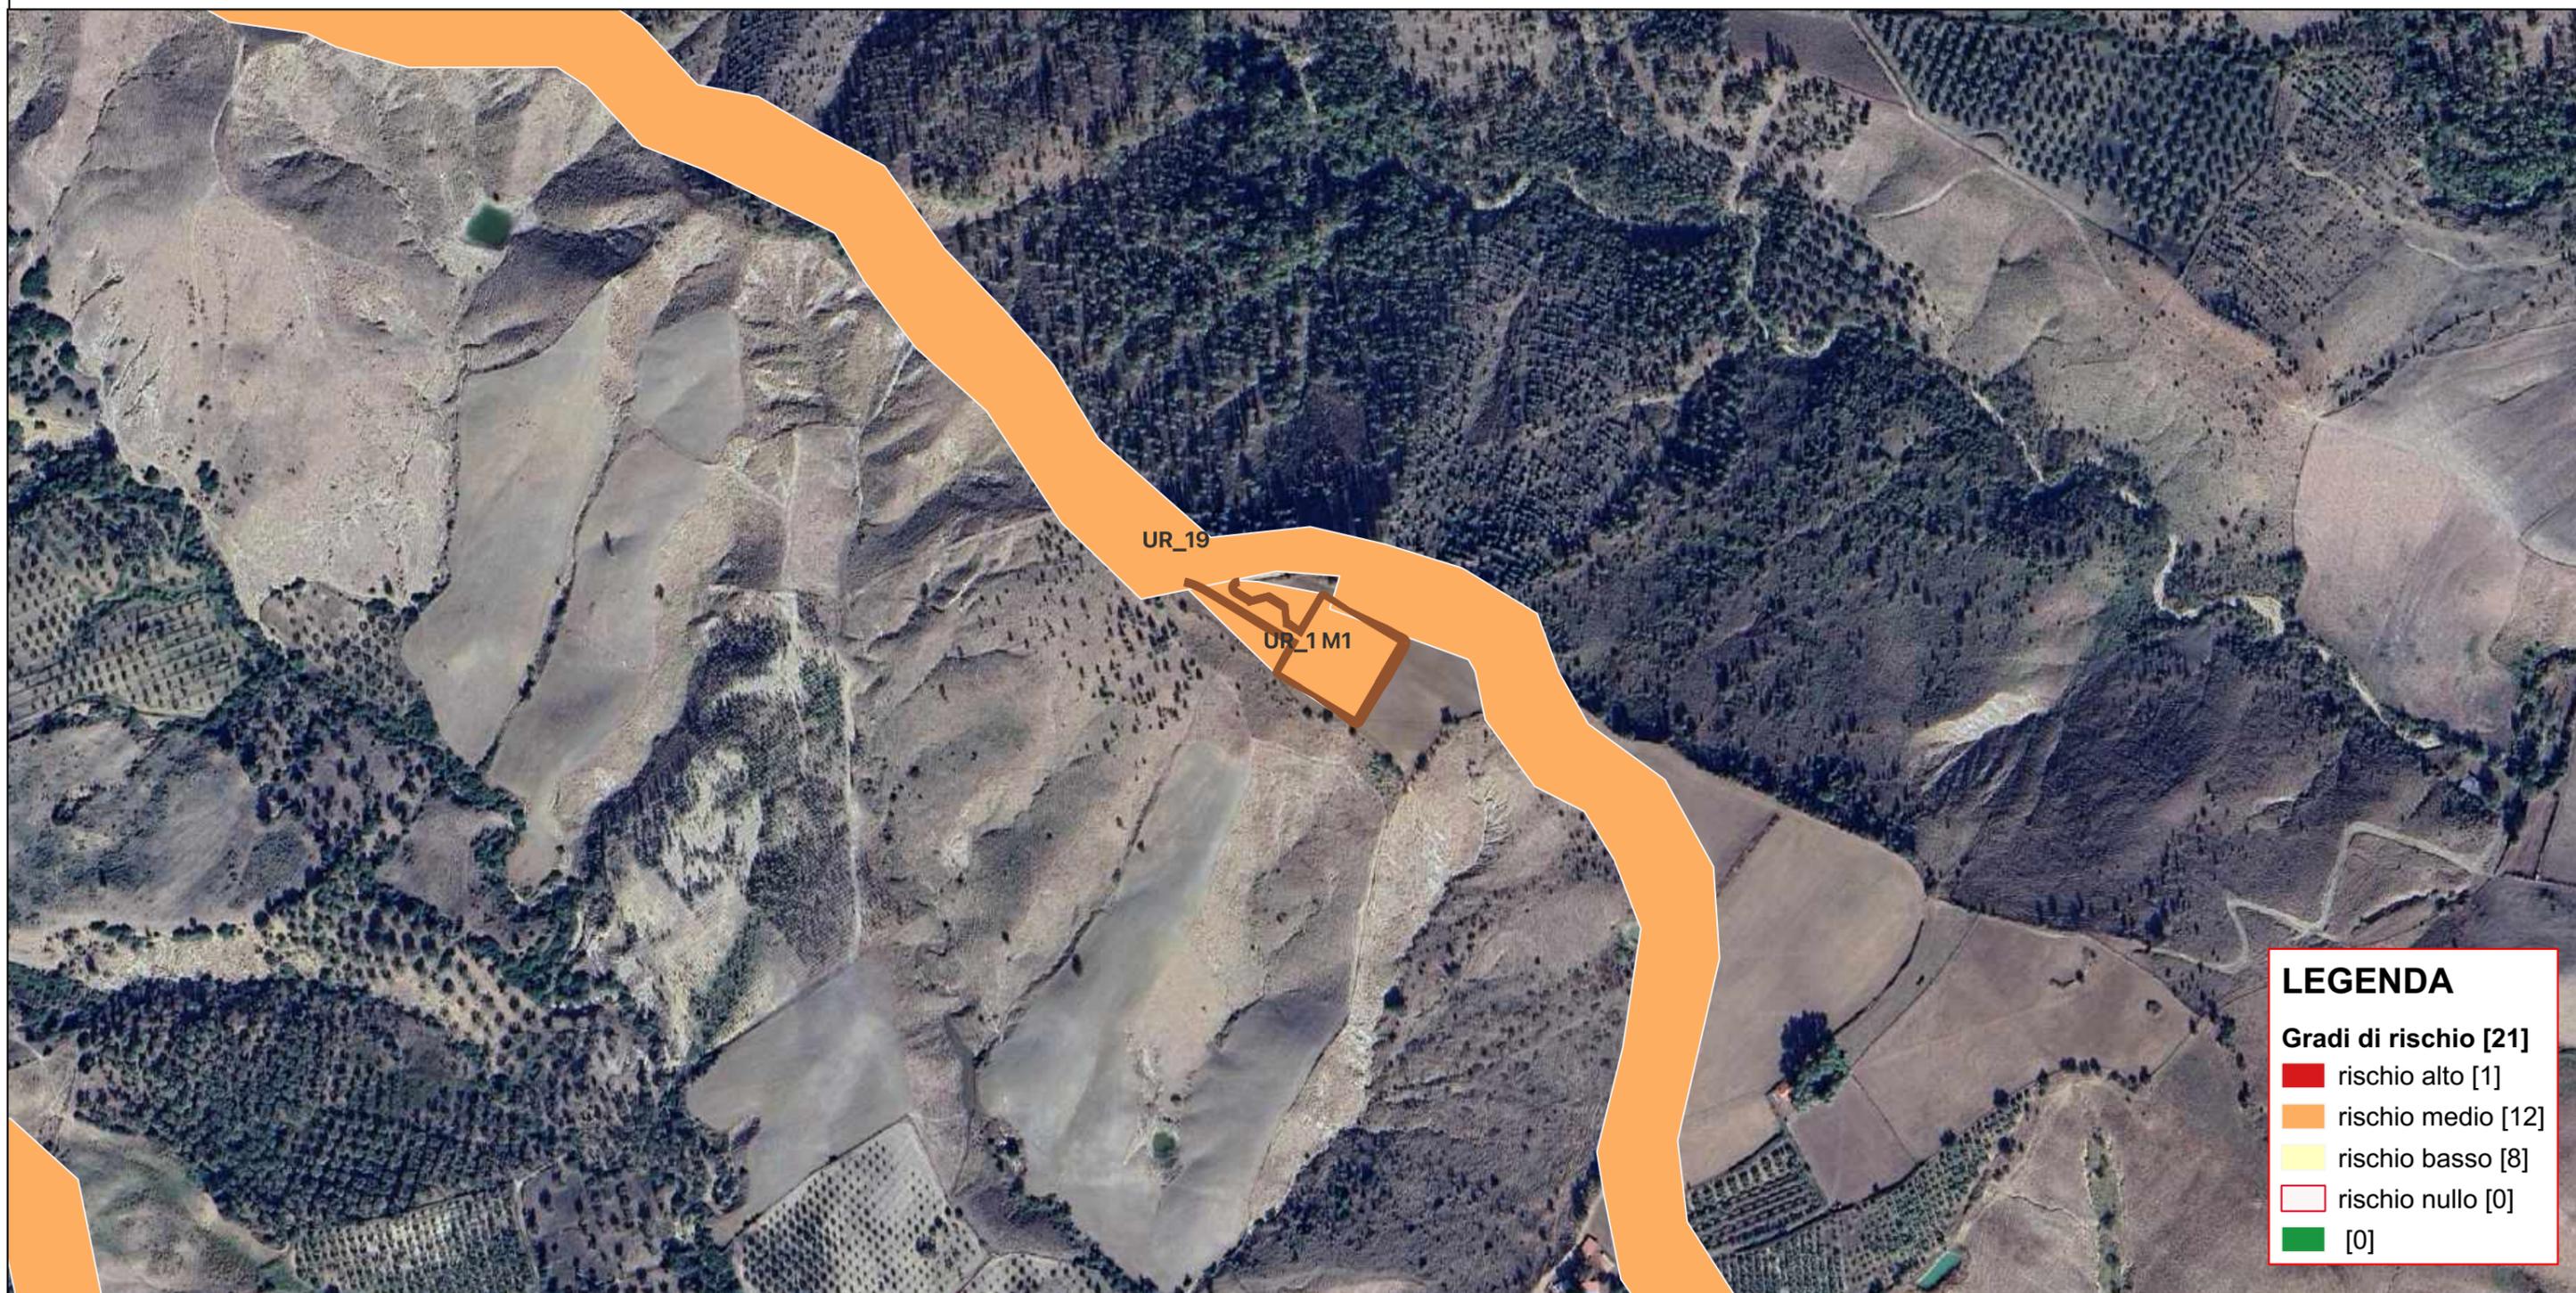
Riferimento (VRDR)	Rischio - sintesi (VRDS)	Note (VRDN)
UR_1 M1	rischio medio	Assenza di attestazioni archeologiche nelle immediate prossimità dell'aerogeneratore ma survey effettuata in condizioni di visibilità scarsa. Rischio Medio come da indicazioni Ministeriali per la valutazione del rischio in aree a visibilità bassa/nulla. Il WTG si dispone in un'area che affaccia, sul versante NE, su aree di interesse archeologico disposte in successione da NW a SE (Foresta, Caresi, Foresta Caresi). Il contesto, pertanto, è favorevole all'insediamento.

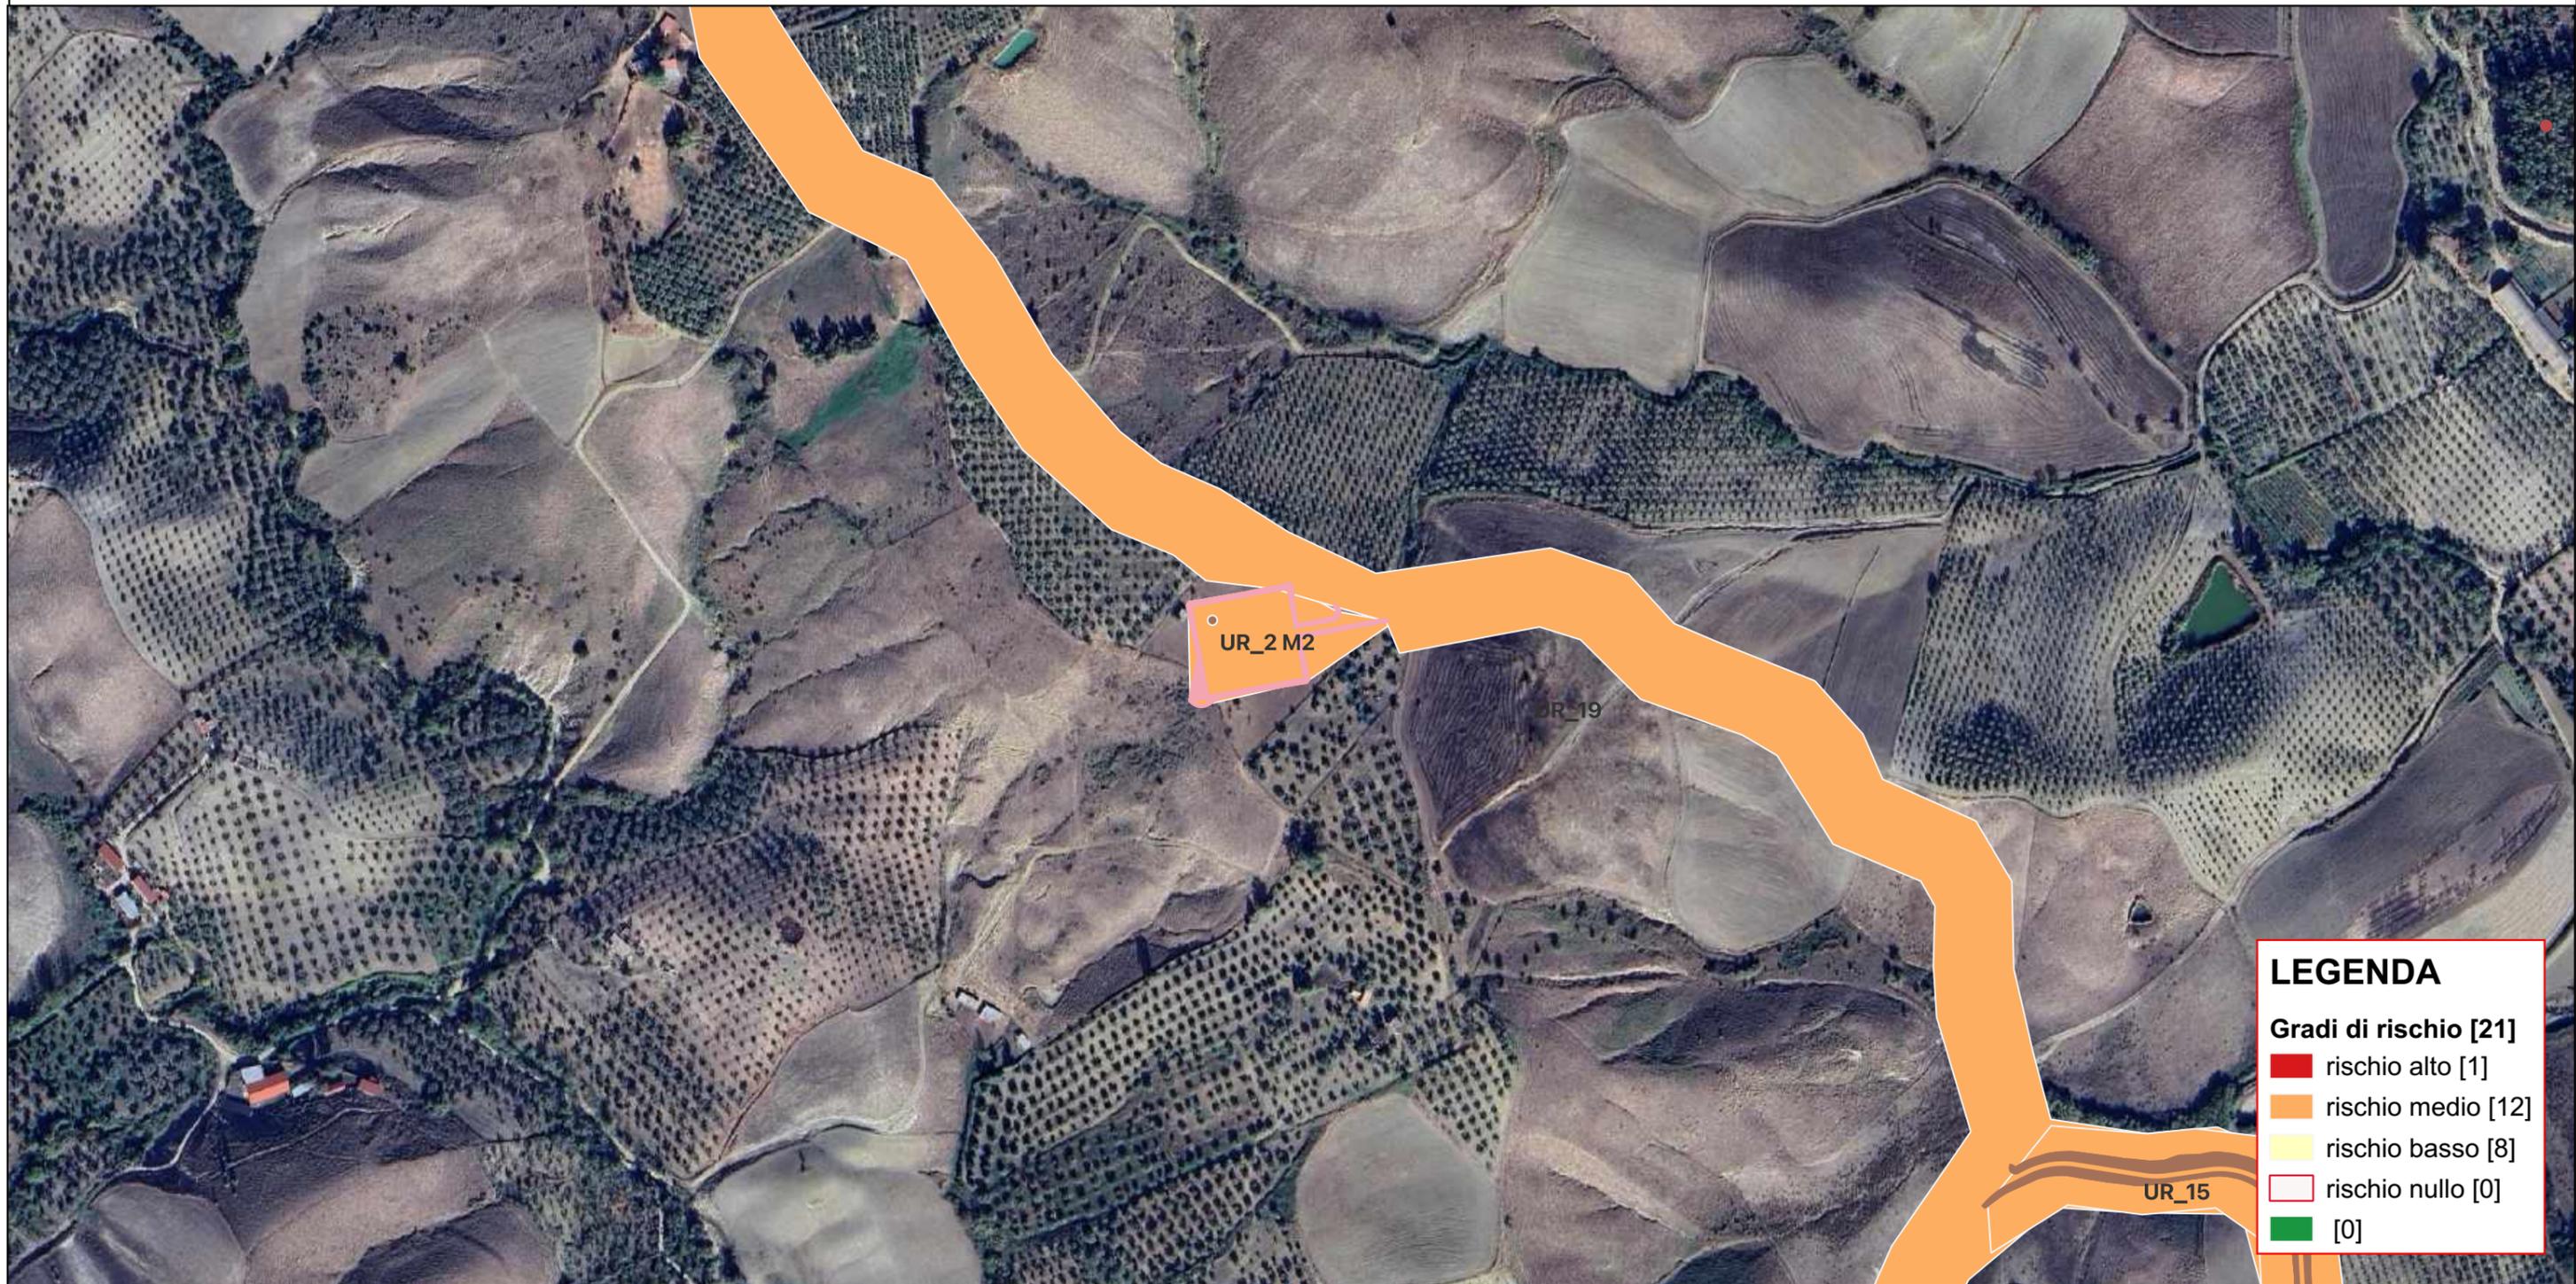
# CARTA DEL RISCHIO - SABAP-CZ-KR\_2024\_00067-IC\_000035 - area UR\_2 M2

Riferimento (VRDR)	Rischio - sintesi (VRDS)	Note (VRDN)
UR_2 M2	rischio medio	Assenza di attestazioni archeologiche nelle immediate prossimità dell'aerogeneratore ma survey effettuata in condizioni di visibilità scarsa. Il WTG si dispone in un'area non molto distante dal sito n.37, Manicalonga. Il potenziale archeologico "non valutabile" a causa della scarsa visibilità al momento della ricognizione non permette di escludere del tutto un indice di rischio archeologico.

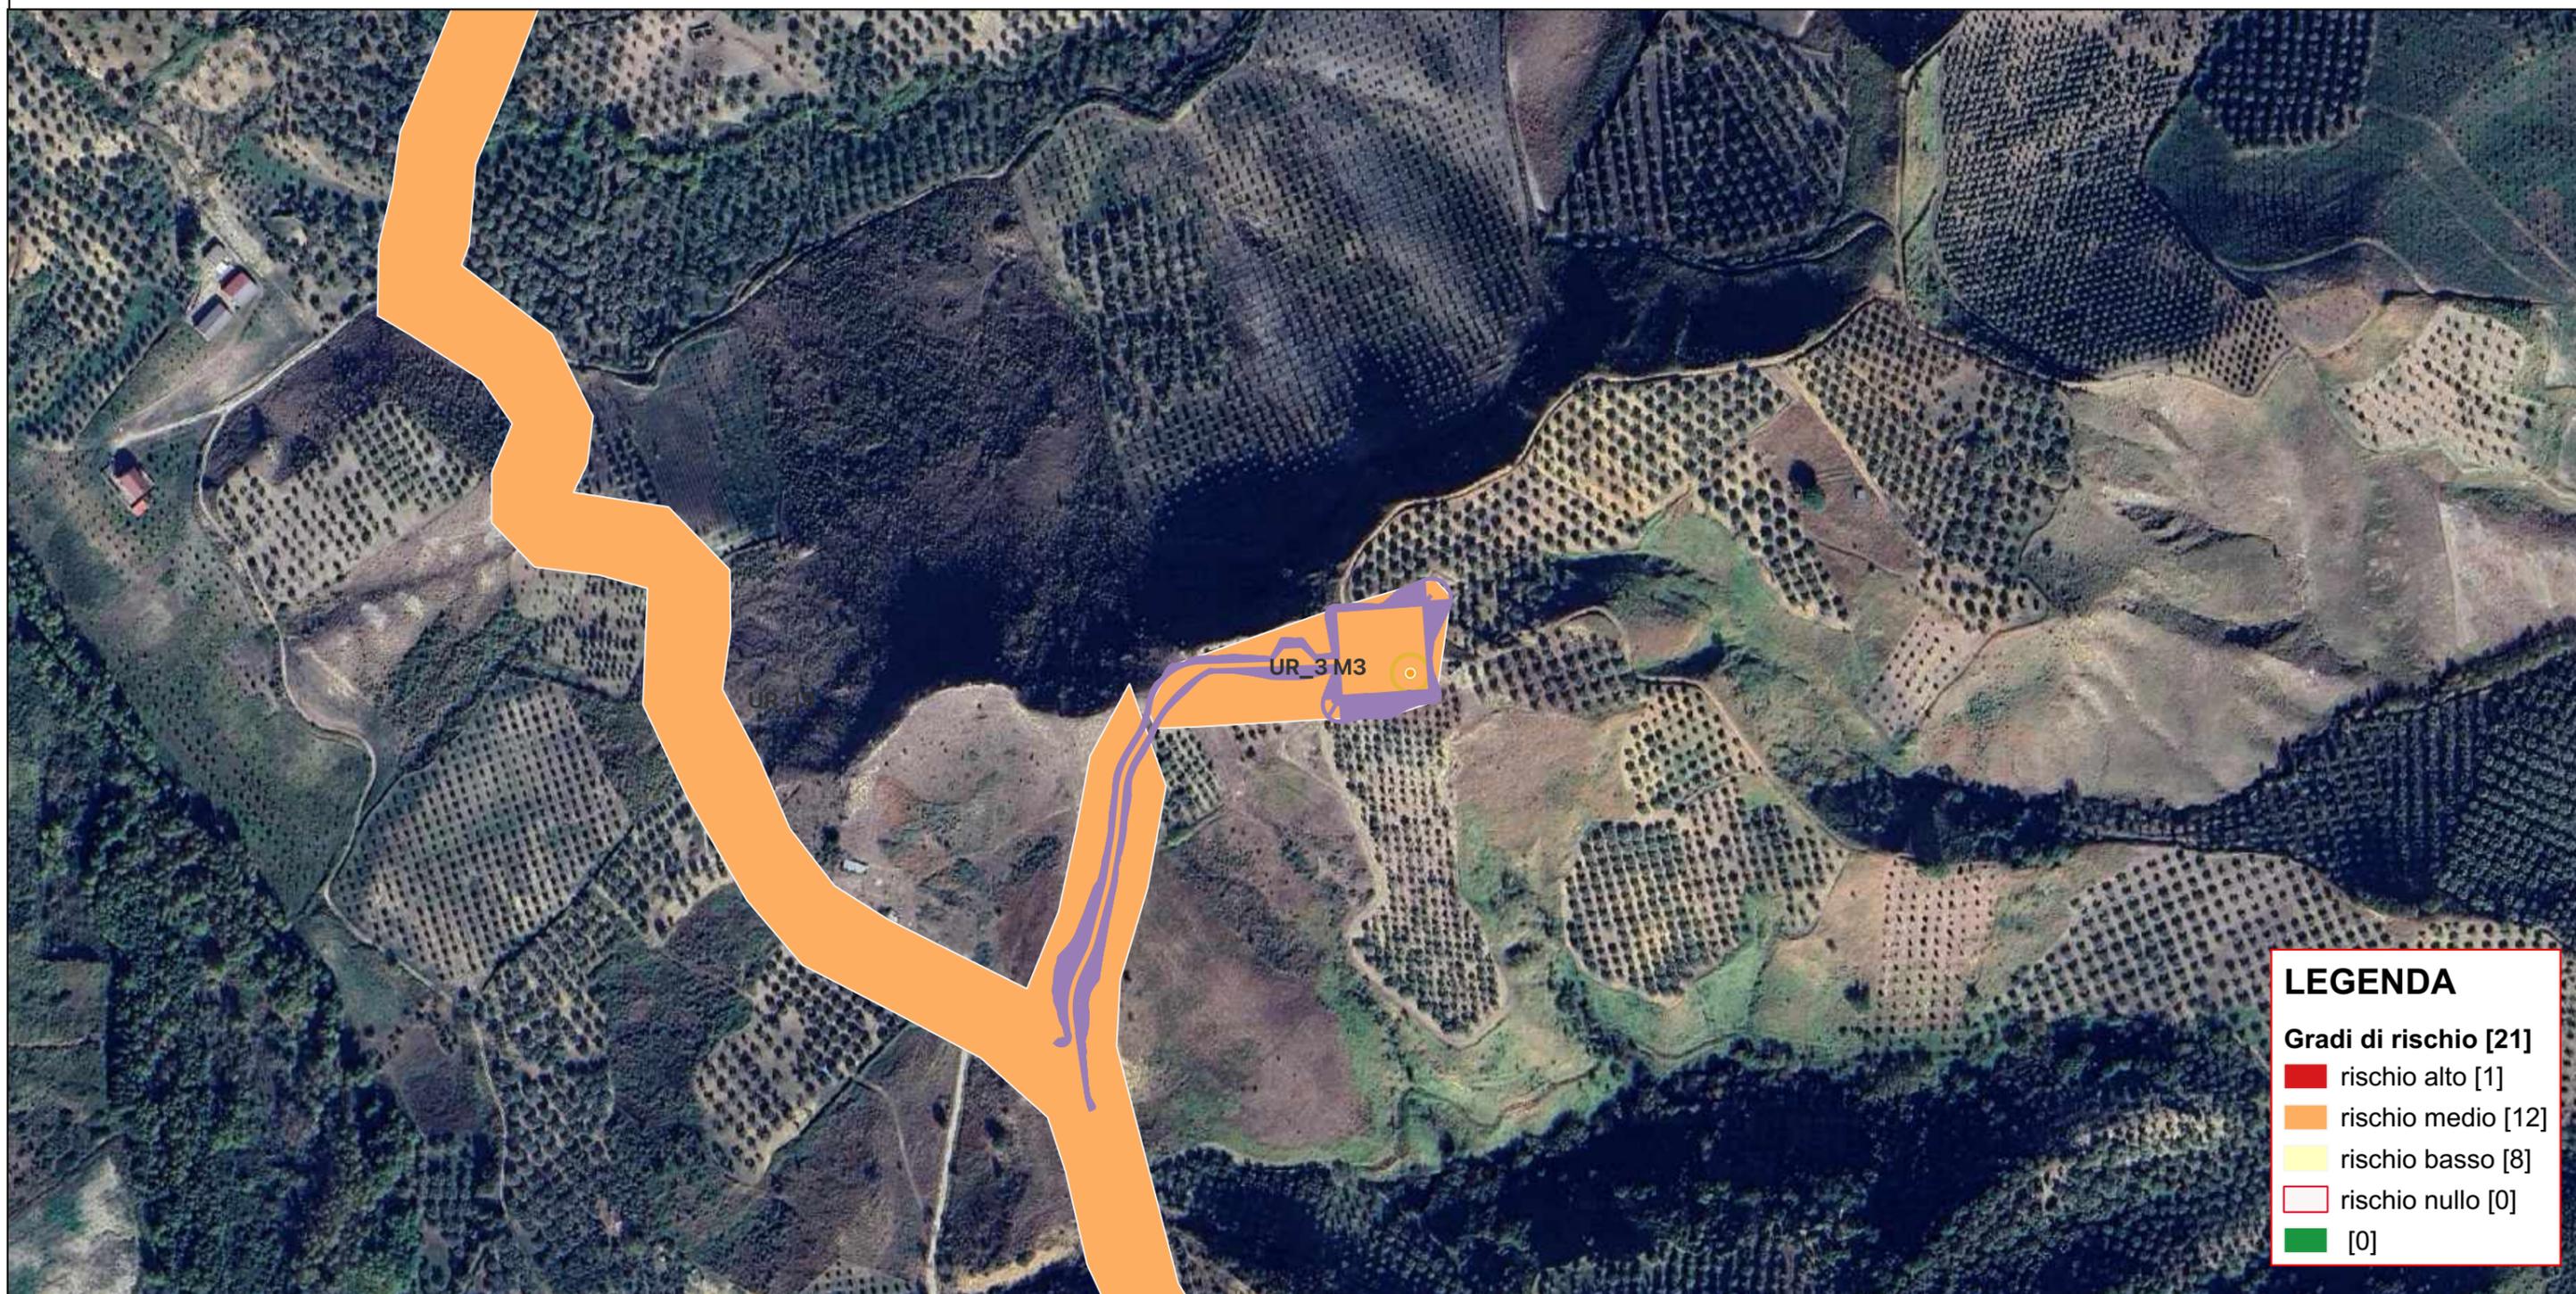
# CARTA DEL RISCHIO - SABAP-CZ-KR\_2024\_00067-IC\_000035 - area UR\_3 M3

Riferimento (VRDR)	Rischio - sintesi (VRDS)	Note (VRDN)
UR_3 M3	rischio medio	Assenza di attestazioni archeologiche nelle immediate prossimità dell'aerogeneratore ma survey effettuata in condizioni di visibilità scarsa.L'analisi complessiva delle presenze storico-archeologiche sul territorio limitrofo non ha dato riscontro in termini di presenza di siti di interesse

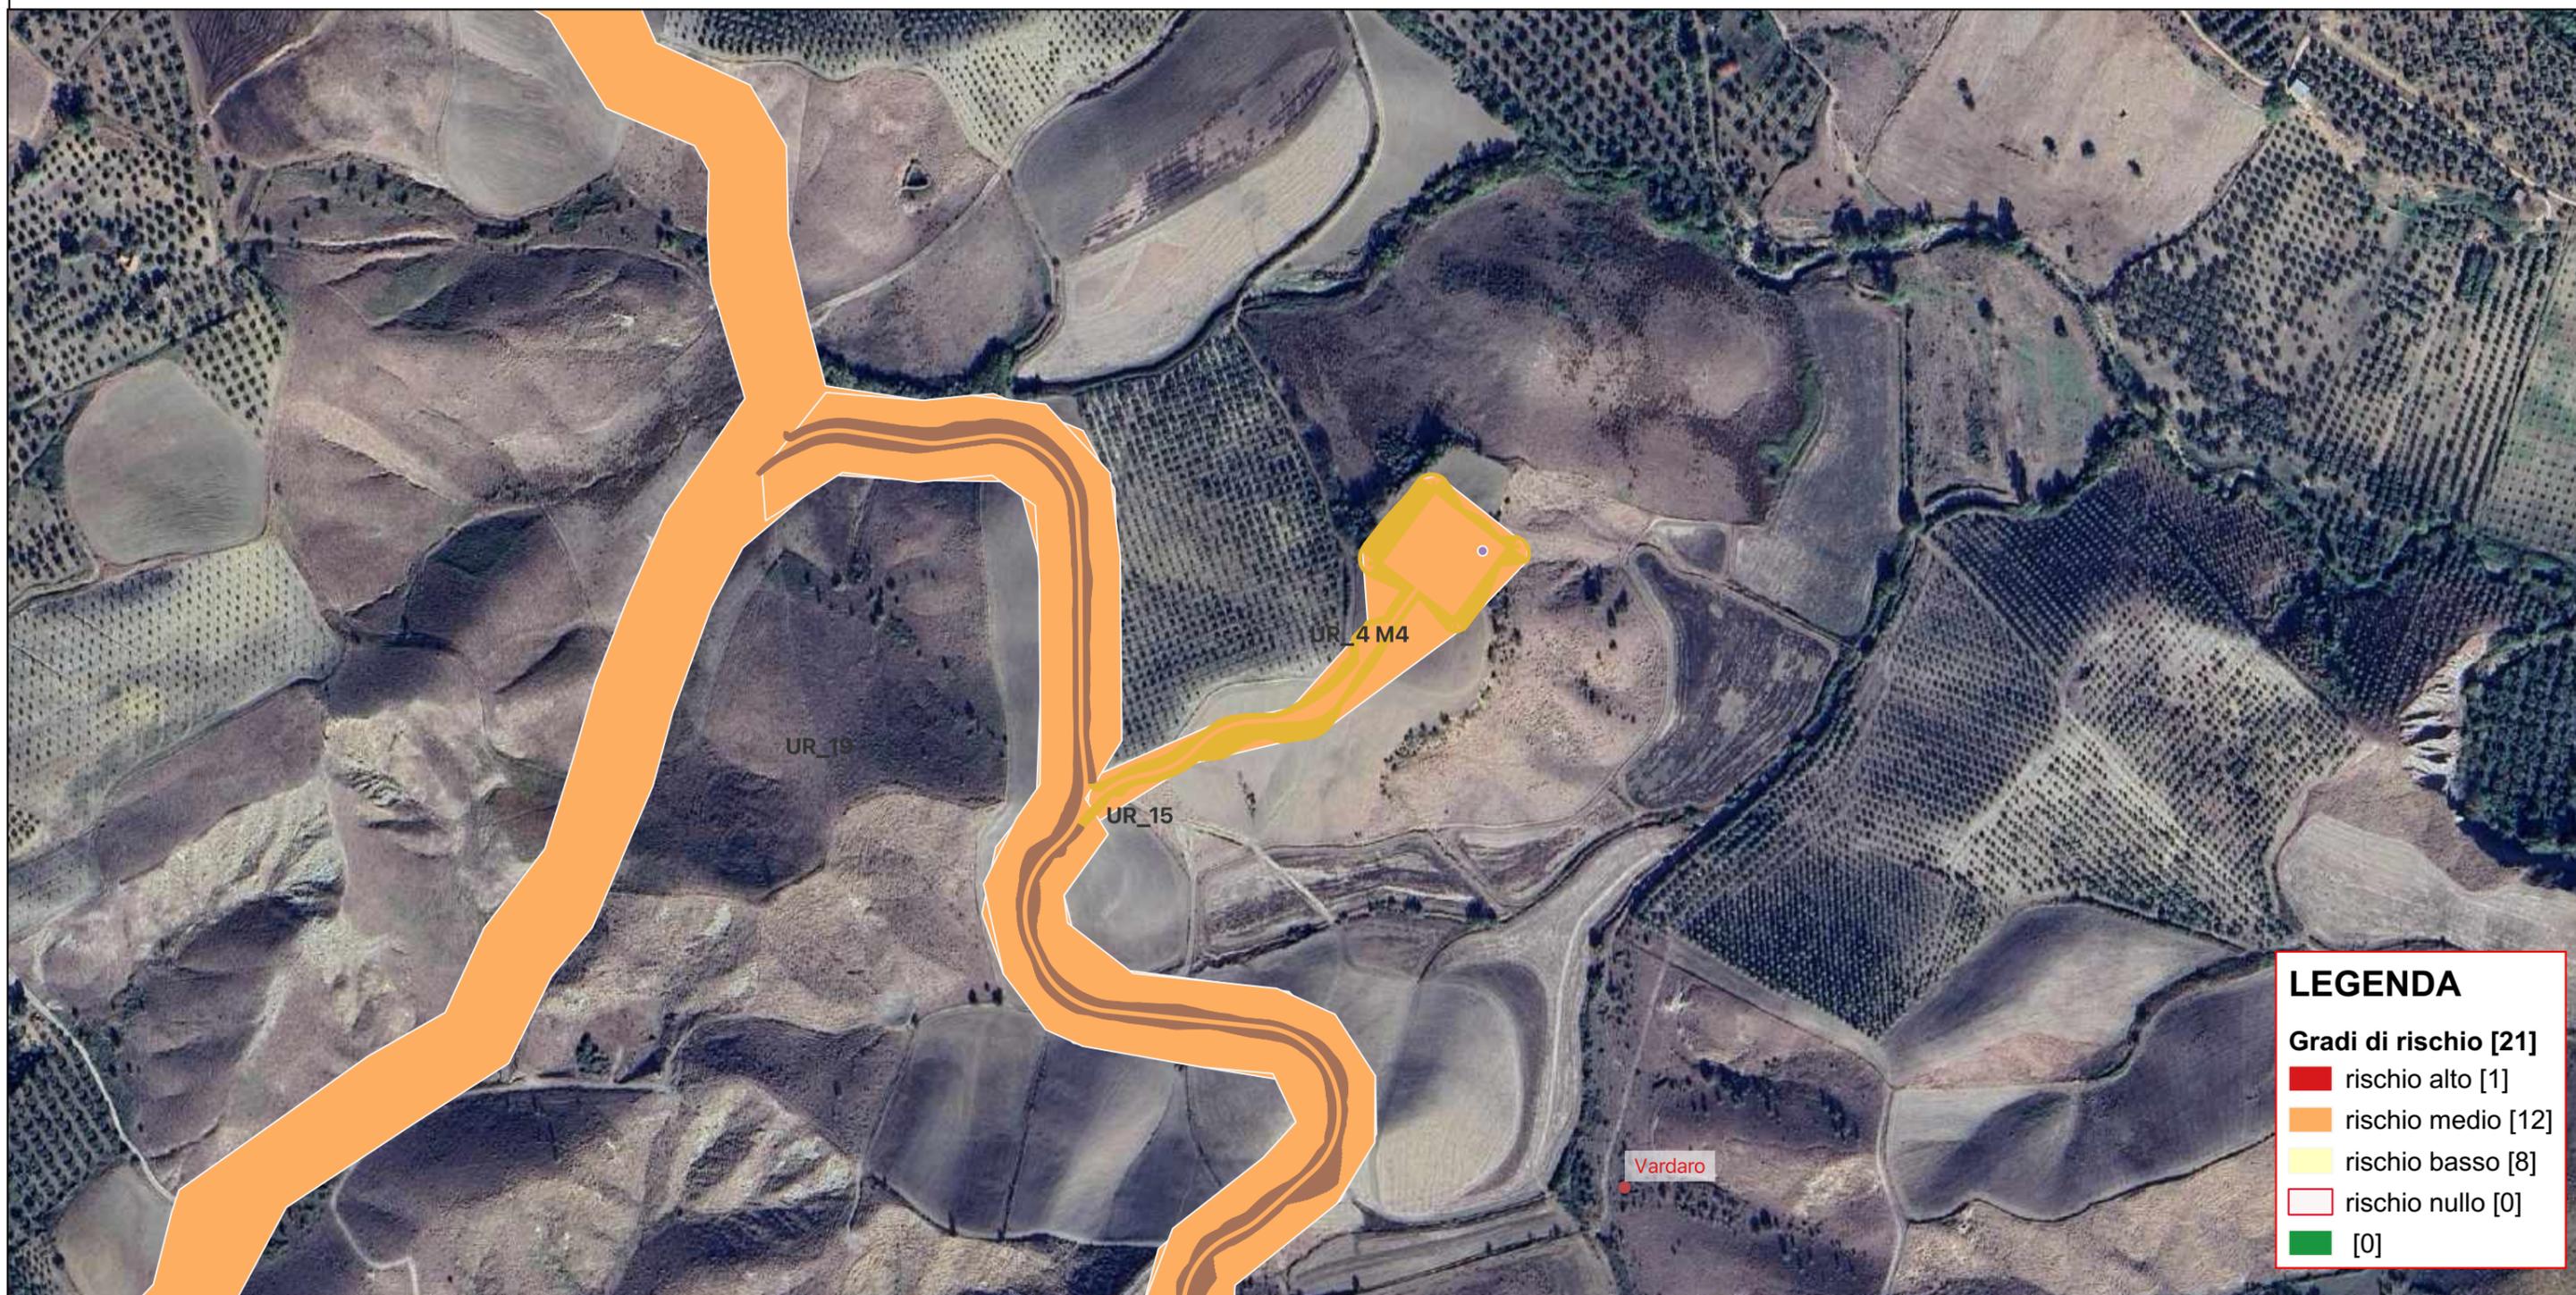
# CARTA DEL RISCHIO - SABAP-CZ-KR\_2024\_00067-IC\_000035 - area UR\_4 M4

Riferimento (VRDR)	Rischio - sintesi (VRDS)	Note (VRDN)
UR_4 M4	rischio medio	Assenza di attestazioni archeologiche nelle immediate prossimità dell'aerogeneratore ma survey effettuata in condizioni di visibilità scarsa. Il WTG si dispone alla distanza di circa 350 m dal Sito 5_Vardaro

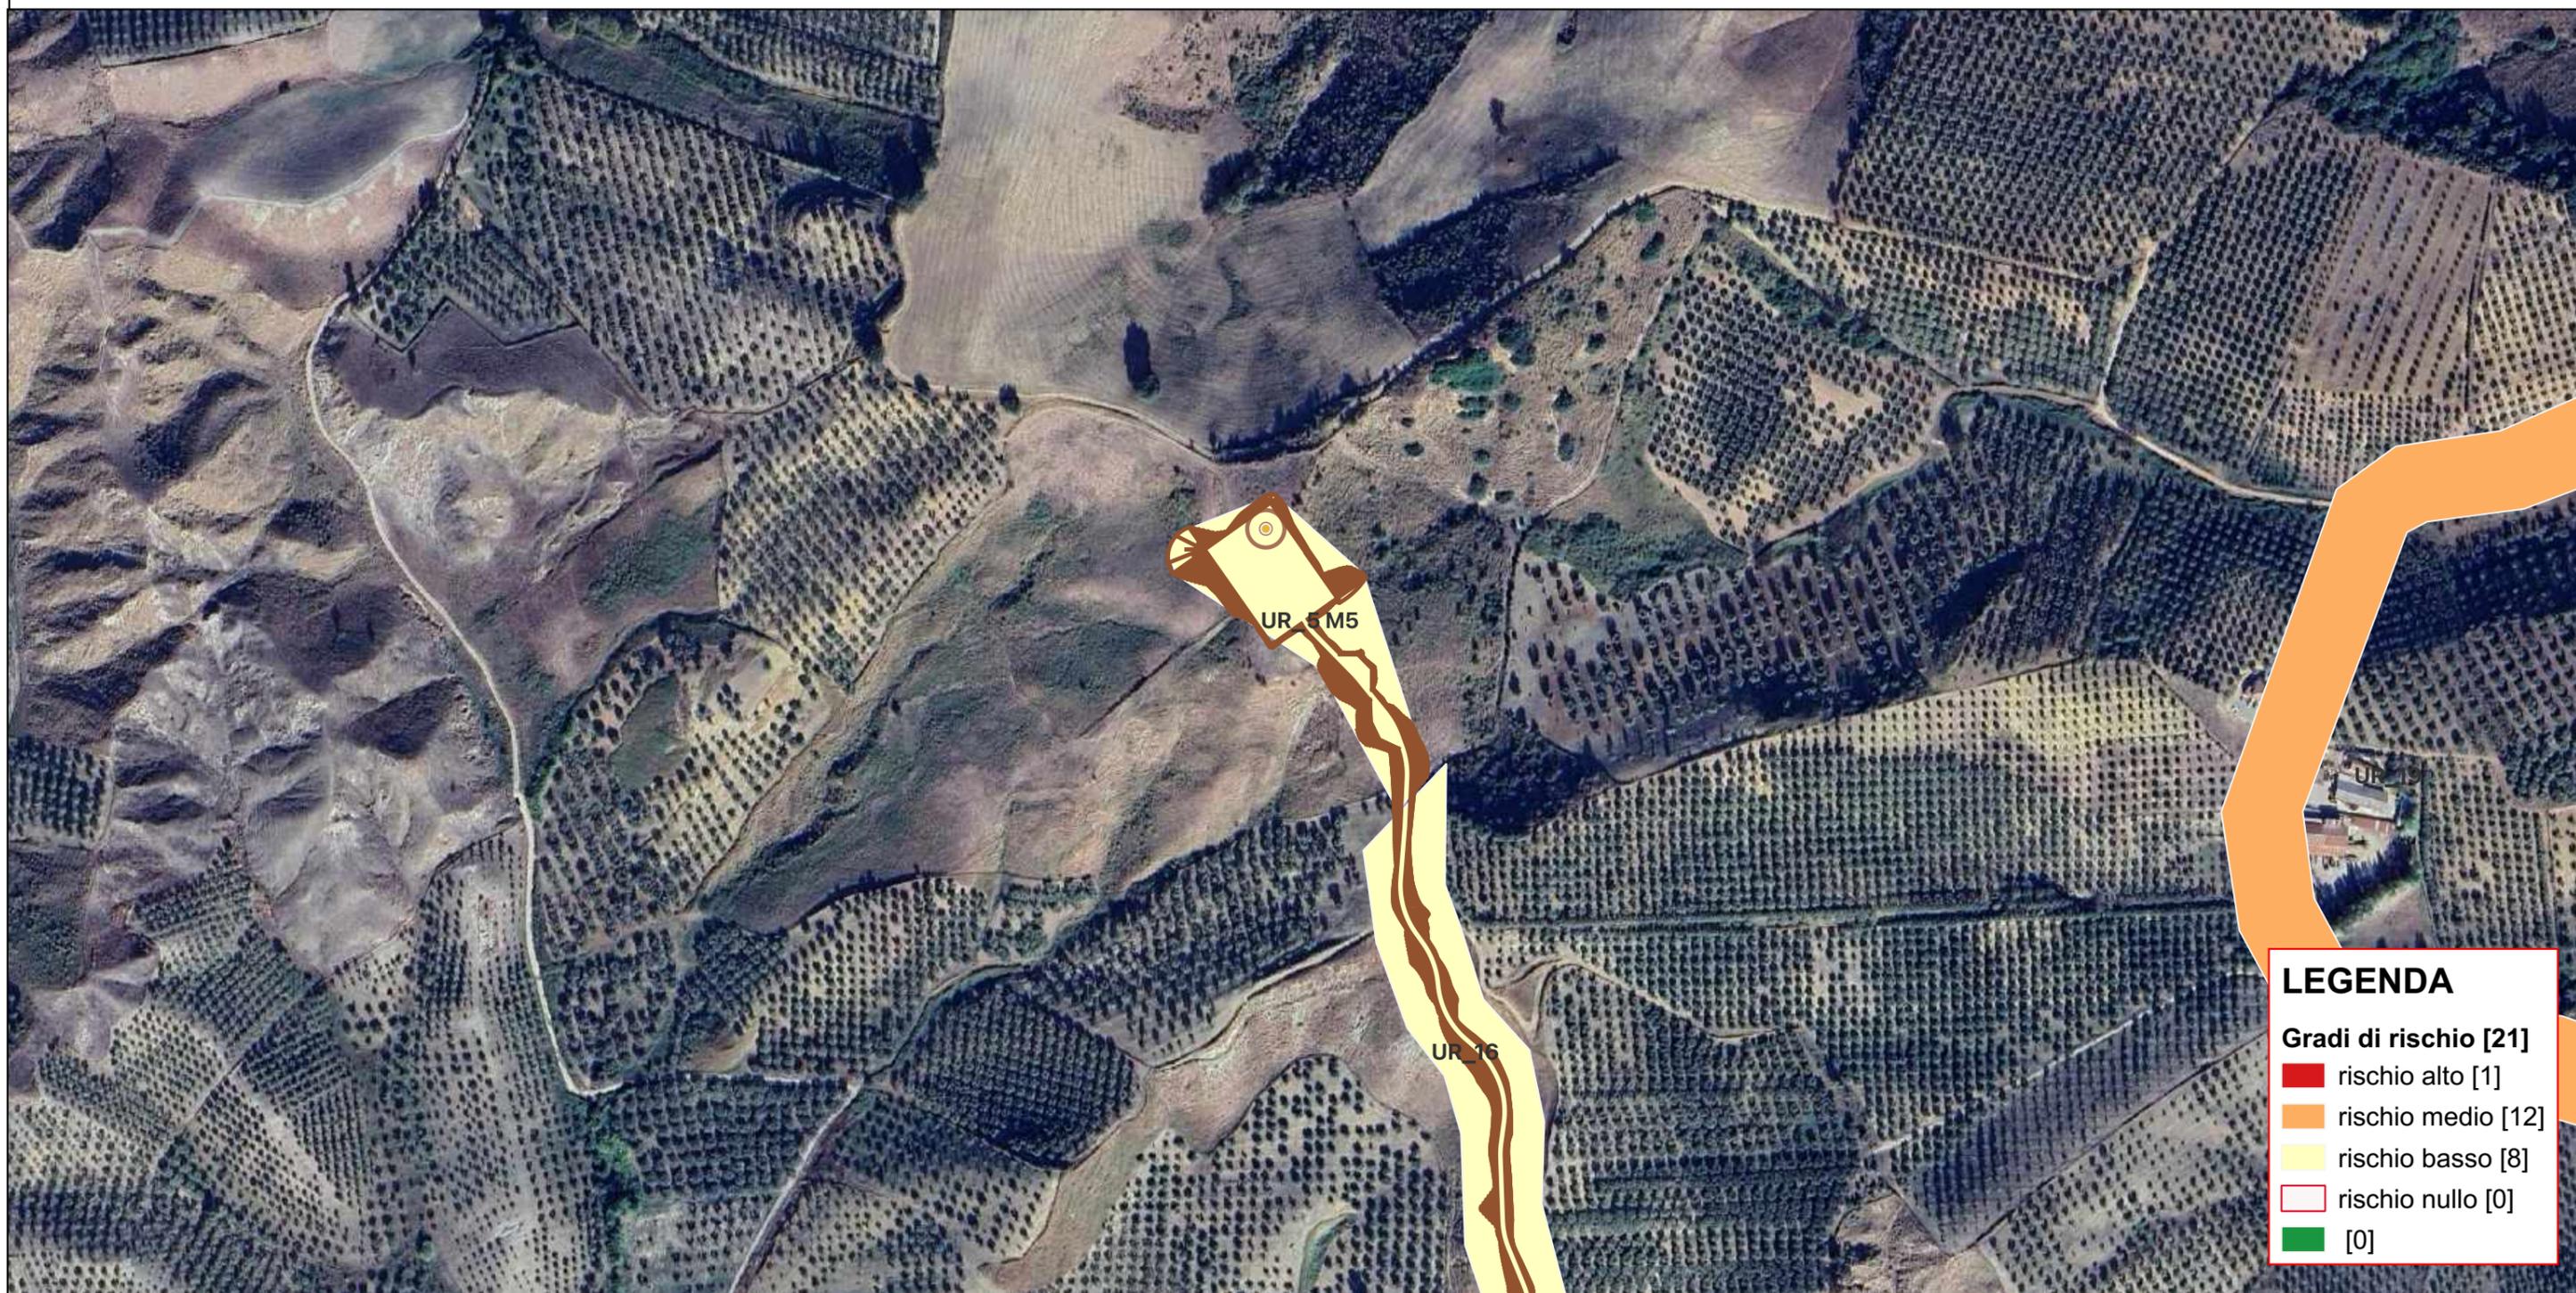
# CARTA DEL RISCHIO - SABAP-CZ-KR\_2024\_00067-IC\_000035 - area UR\_5 M5

Riferimento (VRDR)	Rischio - sintesi (VRDS)	Note (VRDN)
UR_5 M5	rischio basso	Assenza di attestazioni di interesse archeologico sia nell'area in esame, valutata in condizioni di visibilità ottimale, sia nelle aree limitrofe, il contesto territoriale in questo settore ha potenziale piuttosto basso

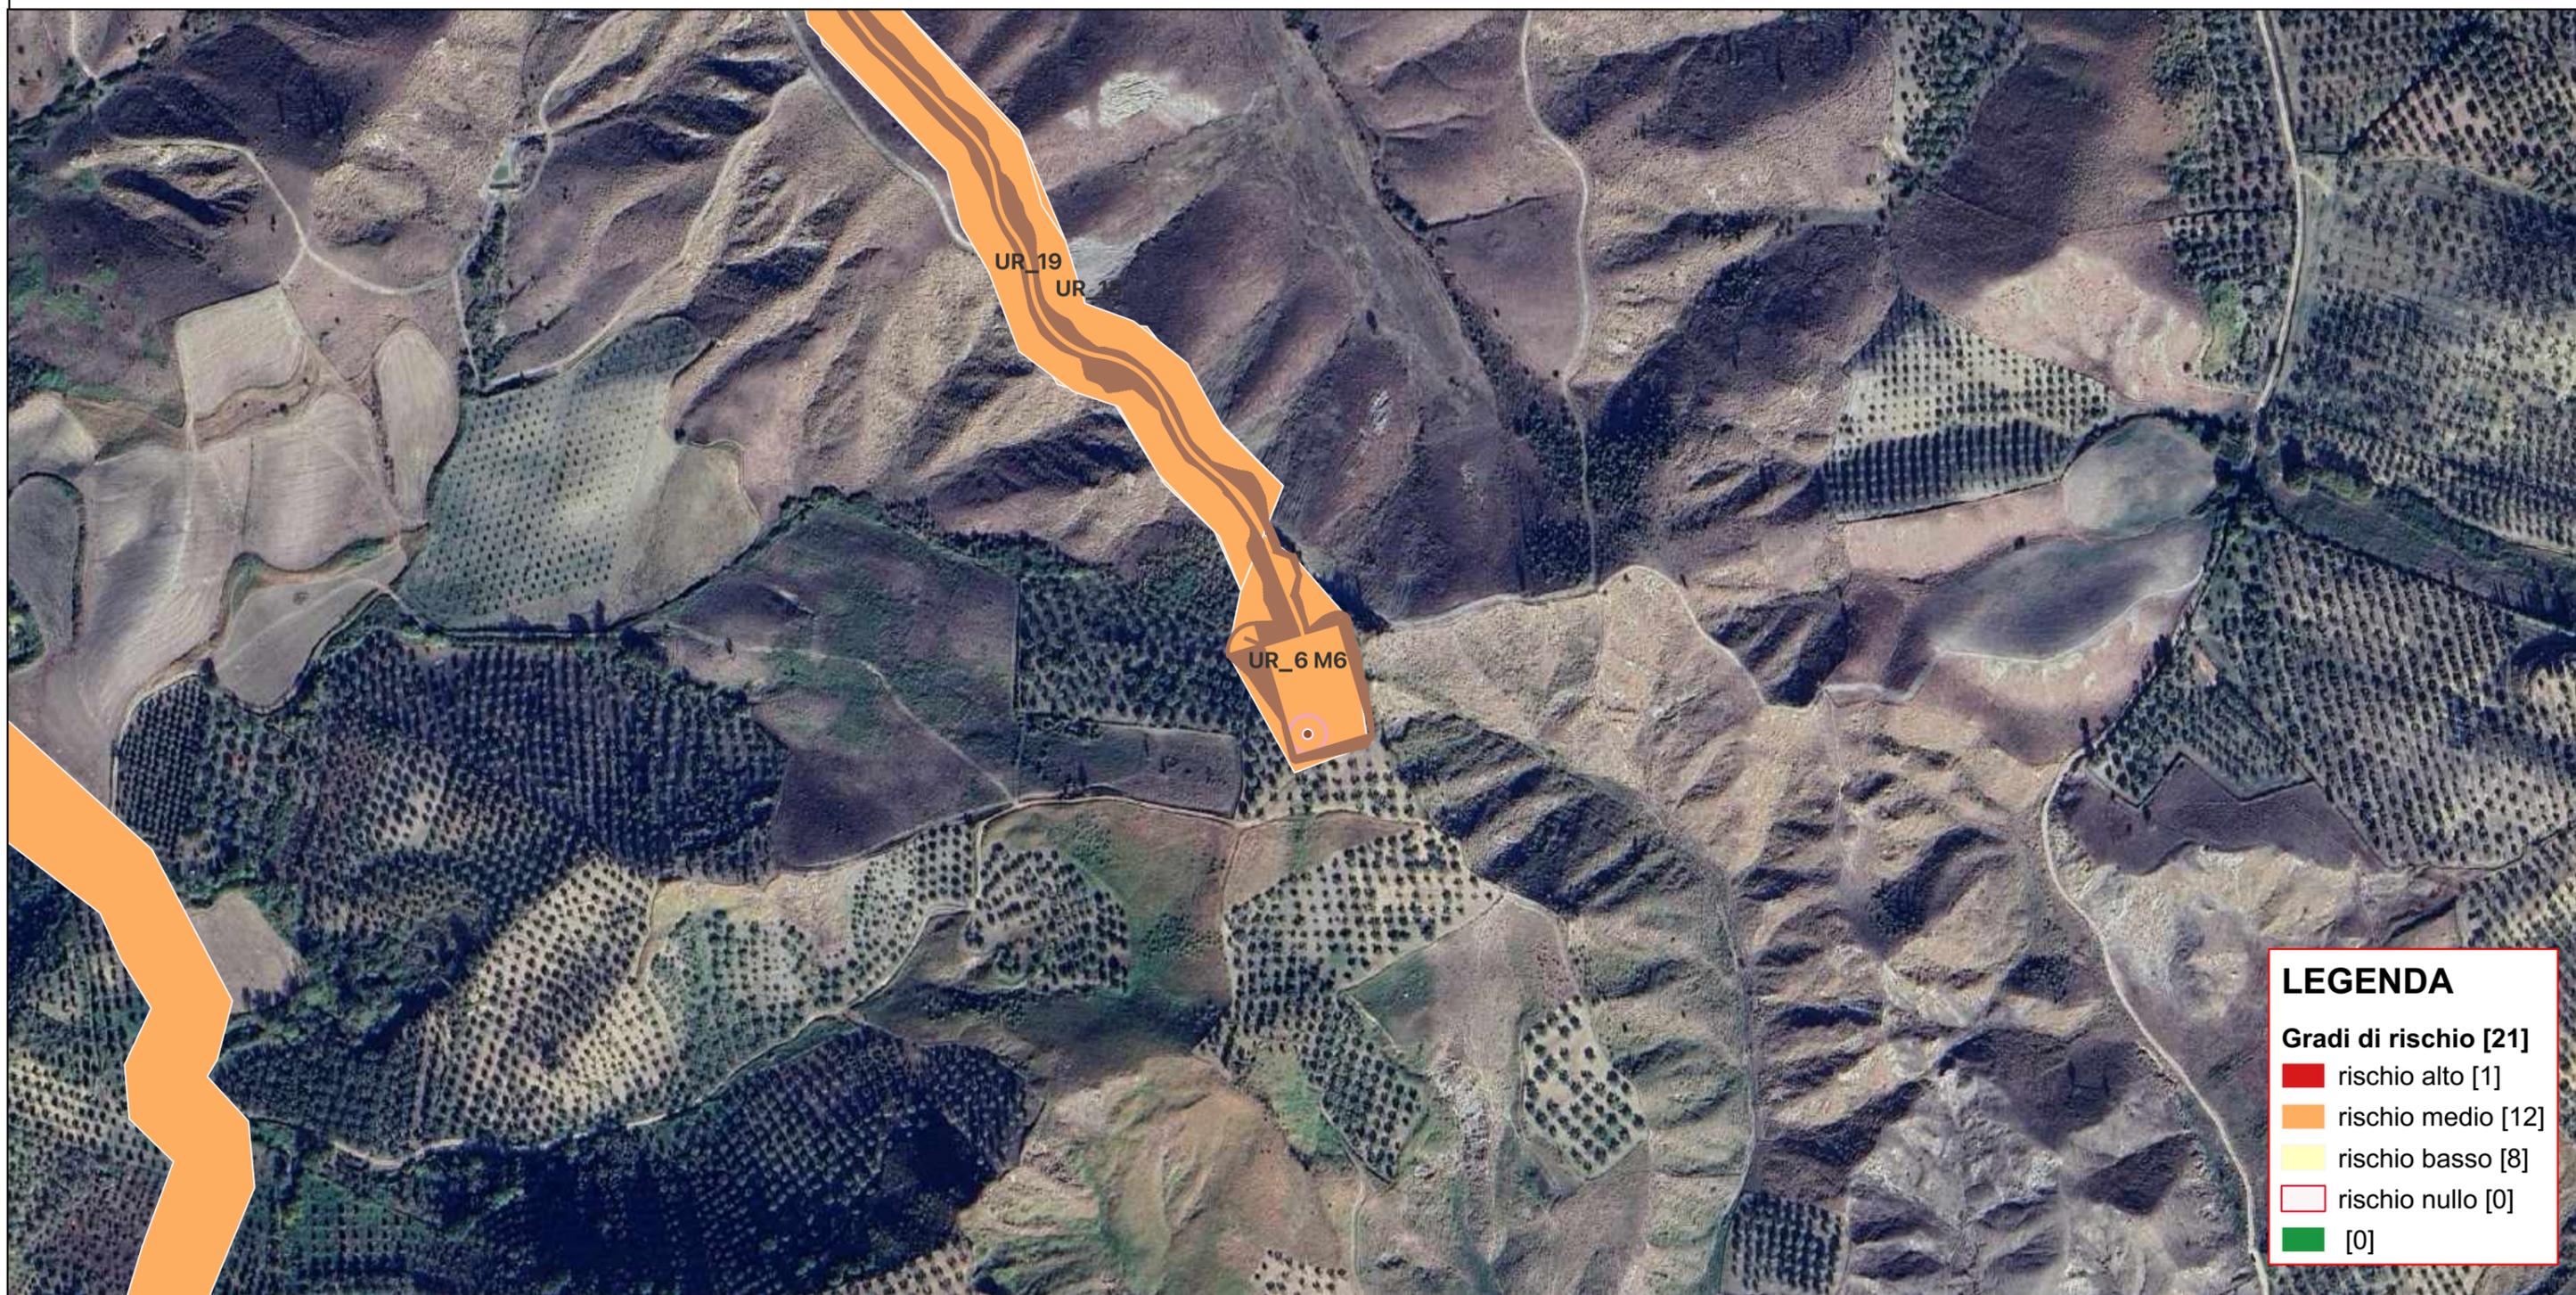
# CARTA DEL RISCHIO - SABAP-CZ-KR\_2024\_00067-IC\_000035 - area UR\_6 M6

Riferimento (VRDR)	Rischio - sintesi (VRDS)	Note (VRDN)
UR_6 M6	rischio medio	Assenza di attestazioni di interesse archeologico nell'area in esame, ma survey effettuata in condizioni di visibilità bassa. Nel contesto territoriale circostante si rileva la presenza del Sito 05_Vardara posto alla distanza di circa 500 m dall'area dell'aerogeneratore.
