**PROGETTO DEFINITIVO**

**PARCO EOLICO "MESORACA"**

**Dettaglio VRD**

# CARTA DEL RISCHIO - SABAP-CZ-KR\_2024\_00067-IC\_000035 - area UR\_1 M1

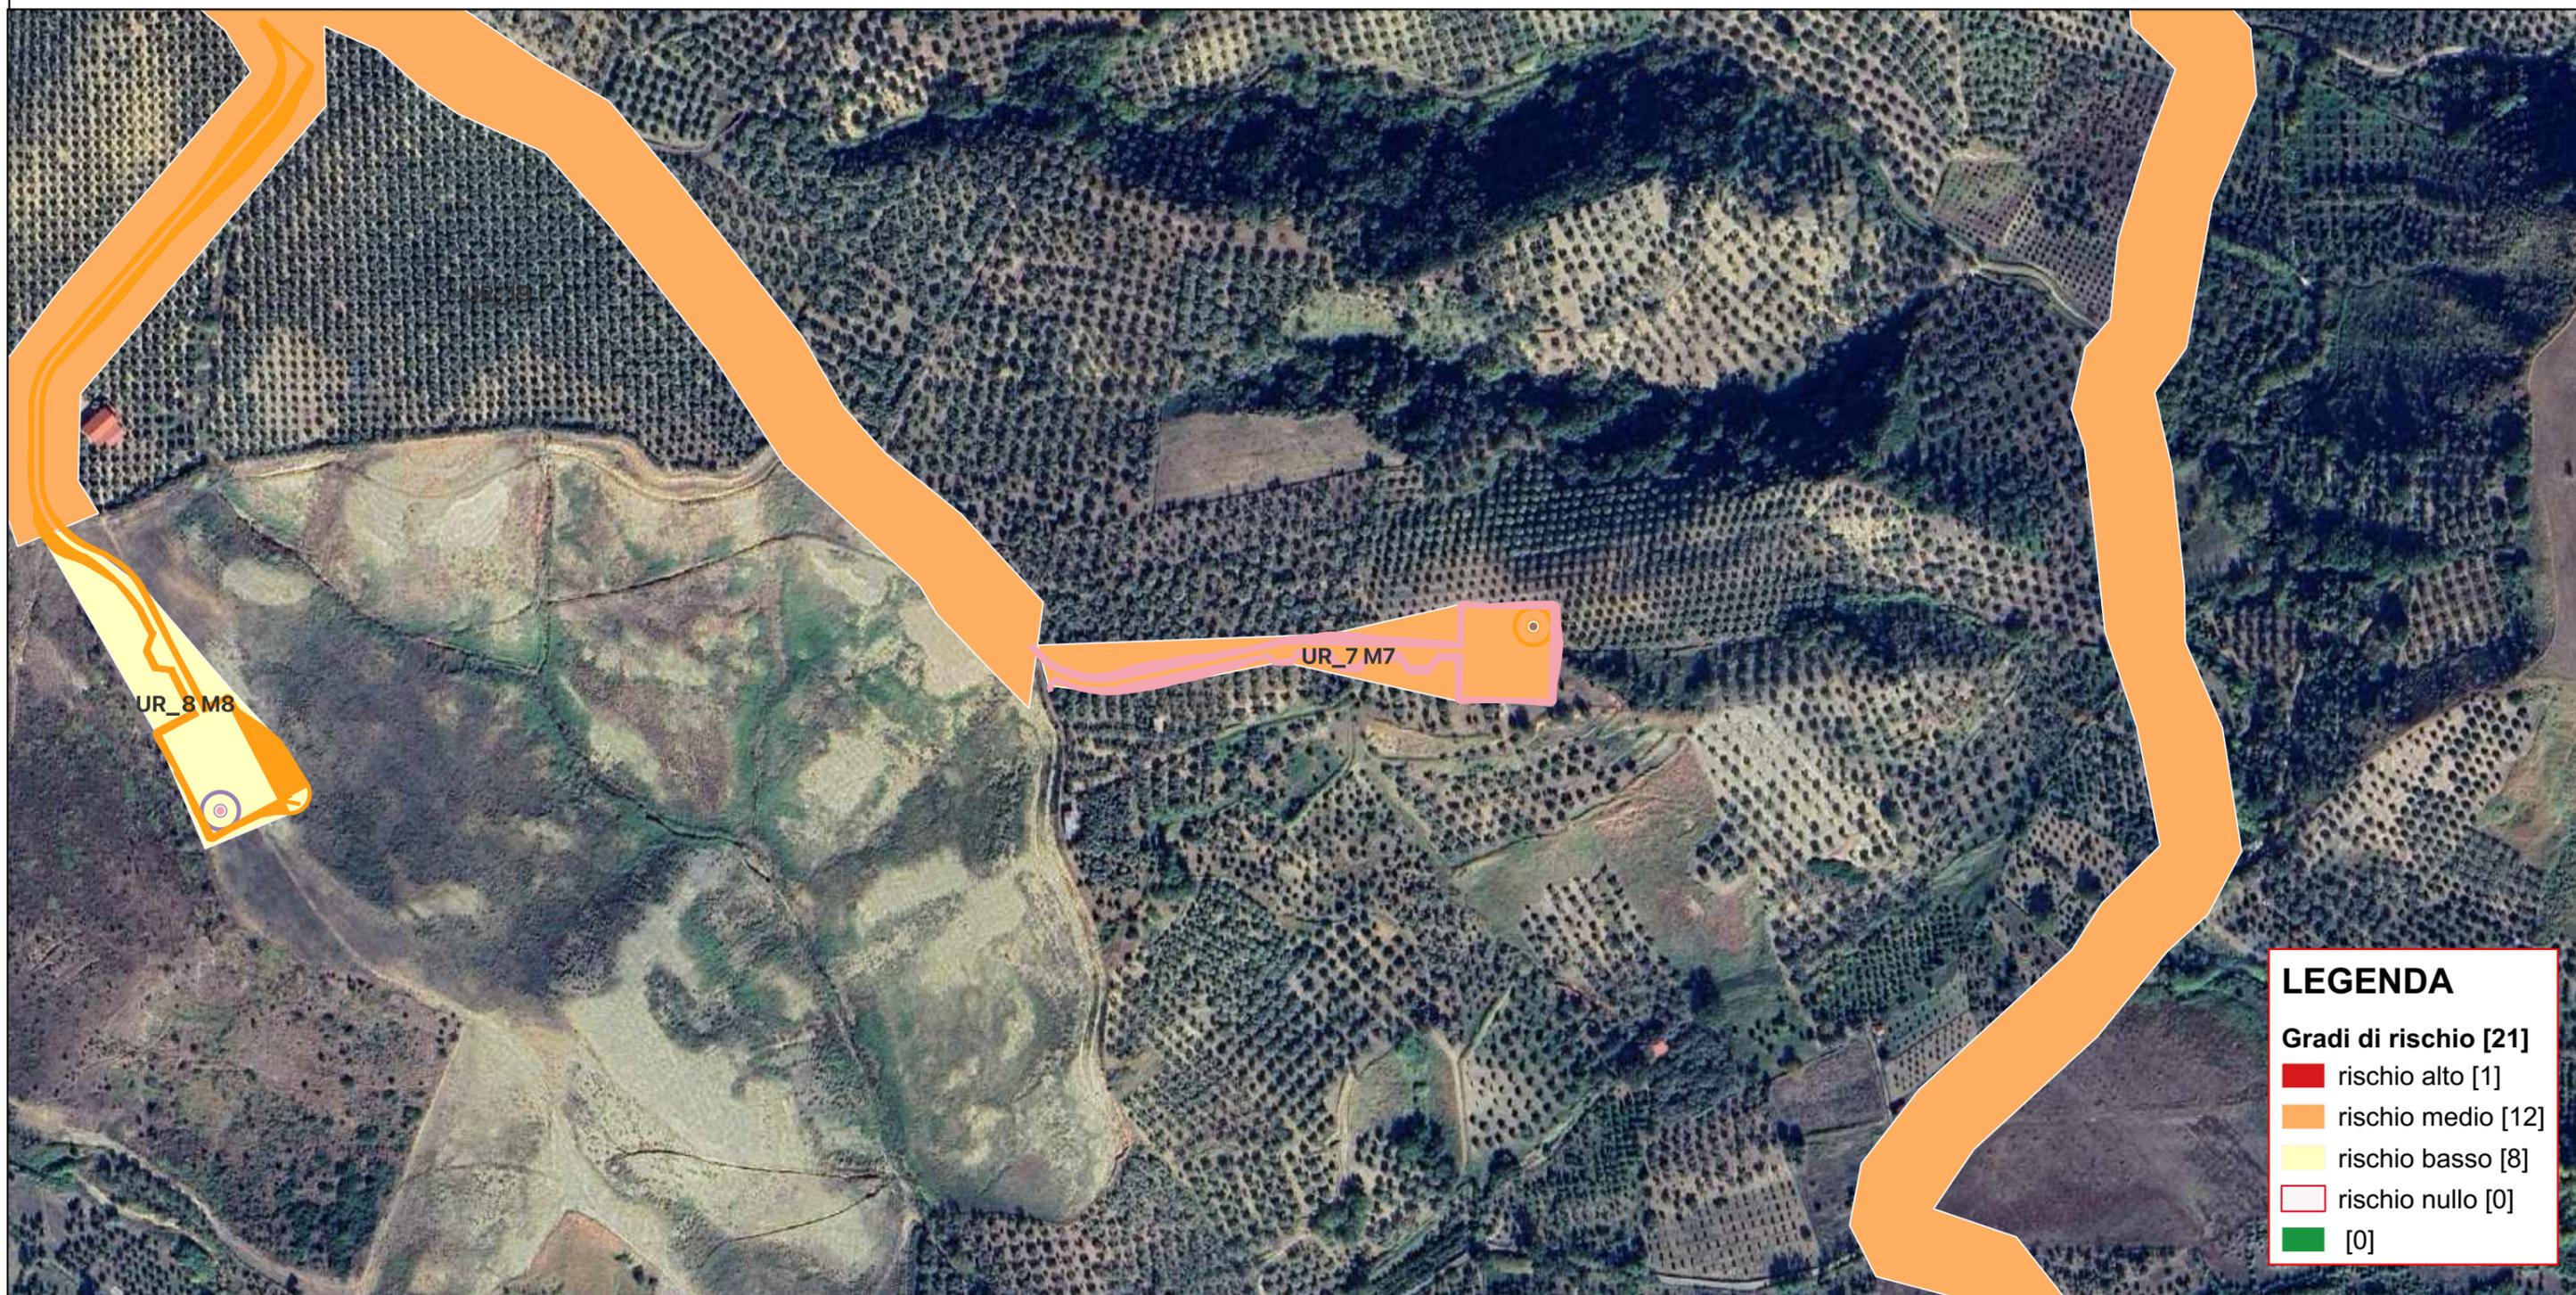
# CARTA DEL RISCHIO - SABAP-CZ-KR\_2024\_00067-IC\_000035 - area UR\_7 M7

Riferimento (VRDR)	Rischio - sintesi (VRDS)	Note (VRDN)
UR_7 M7	rischio medio	Assenza di attestazioni di interesse archeologico sia nell'area in esame valutata in condizioni di visibilità ridotta. Il contesto territoriale in questo settore ha potenziale piuttosto basso ma le condizioni di visibilità non hanno permesso di effettuare una survey esaustiva

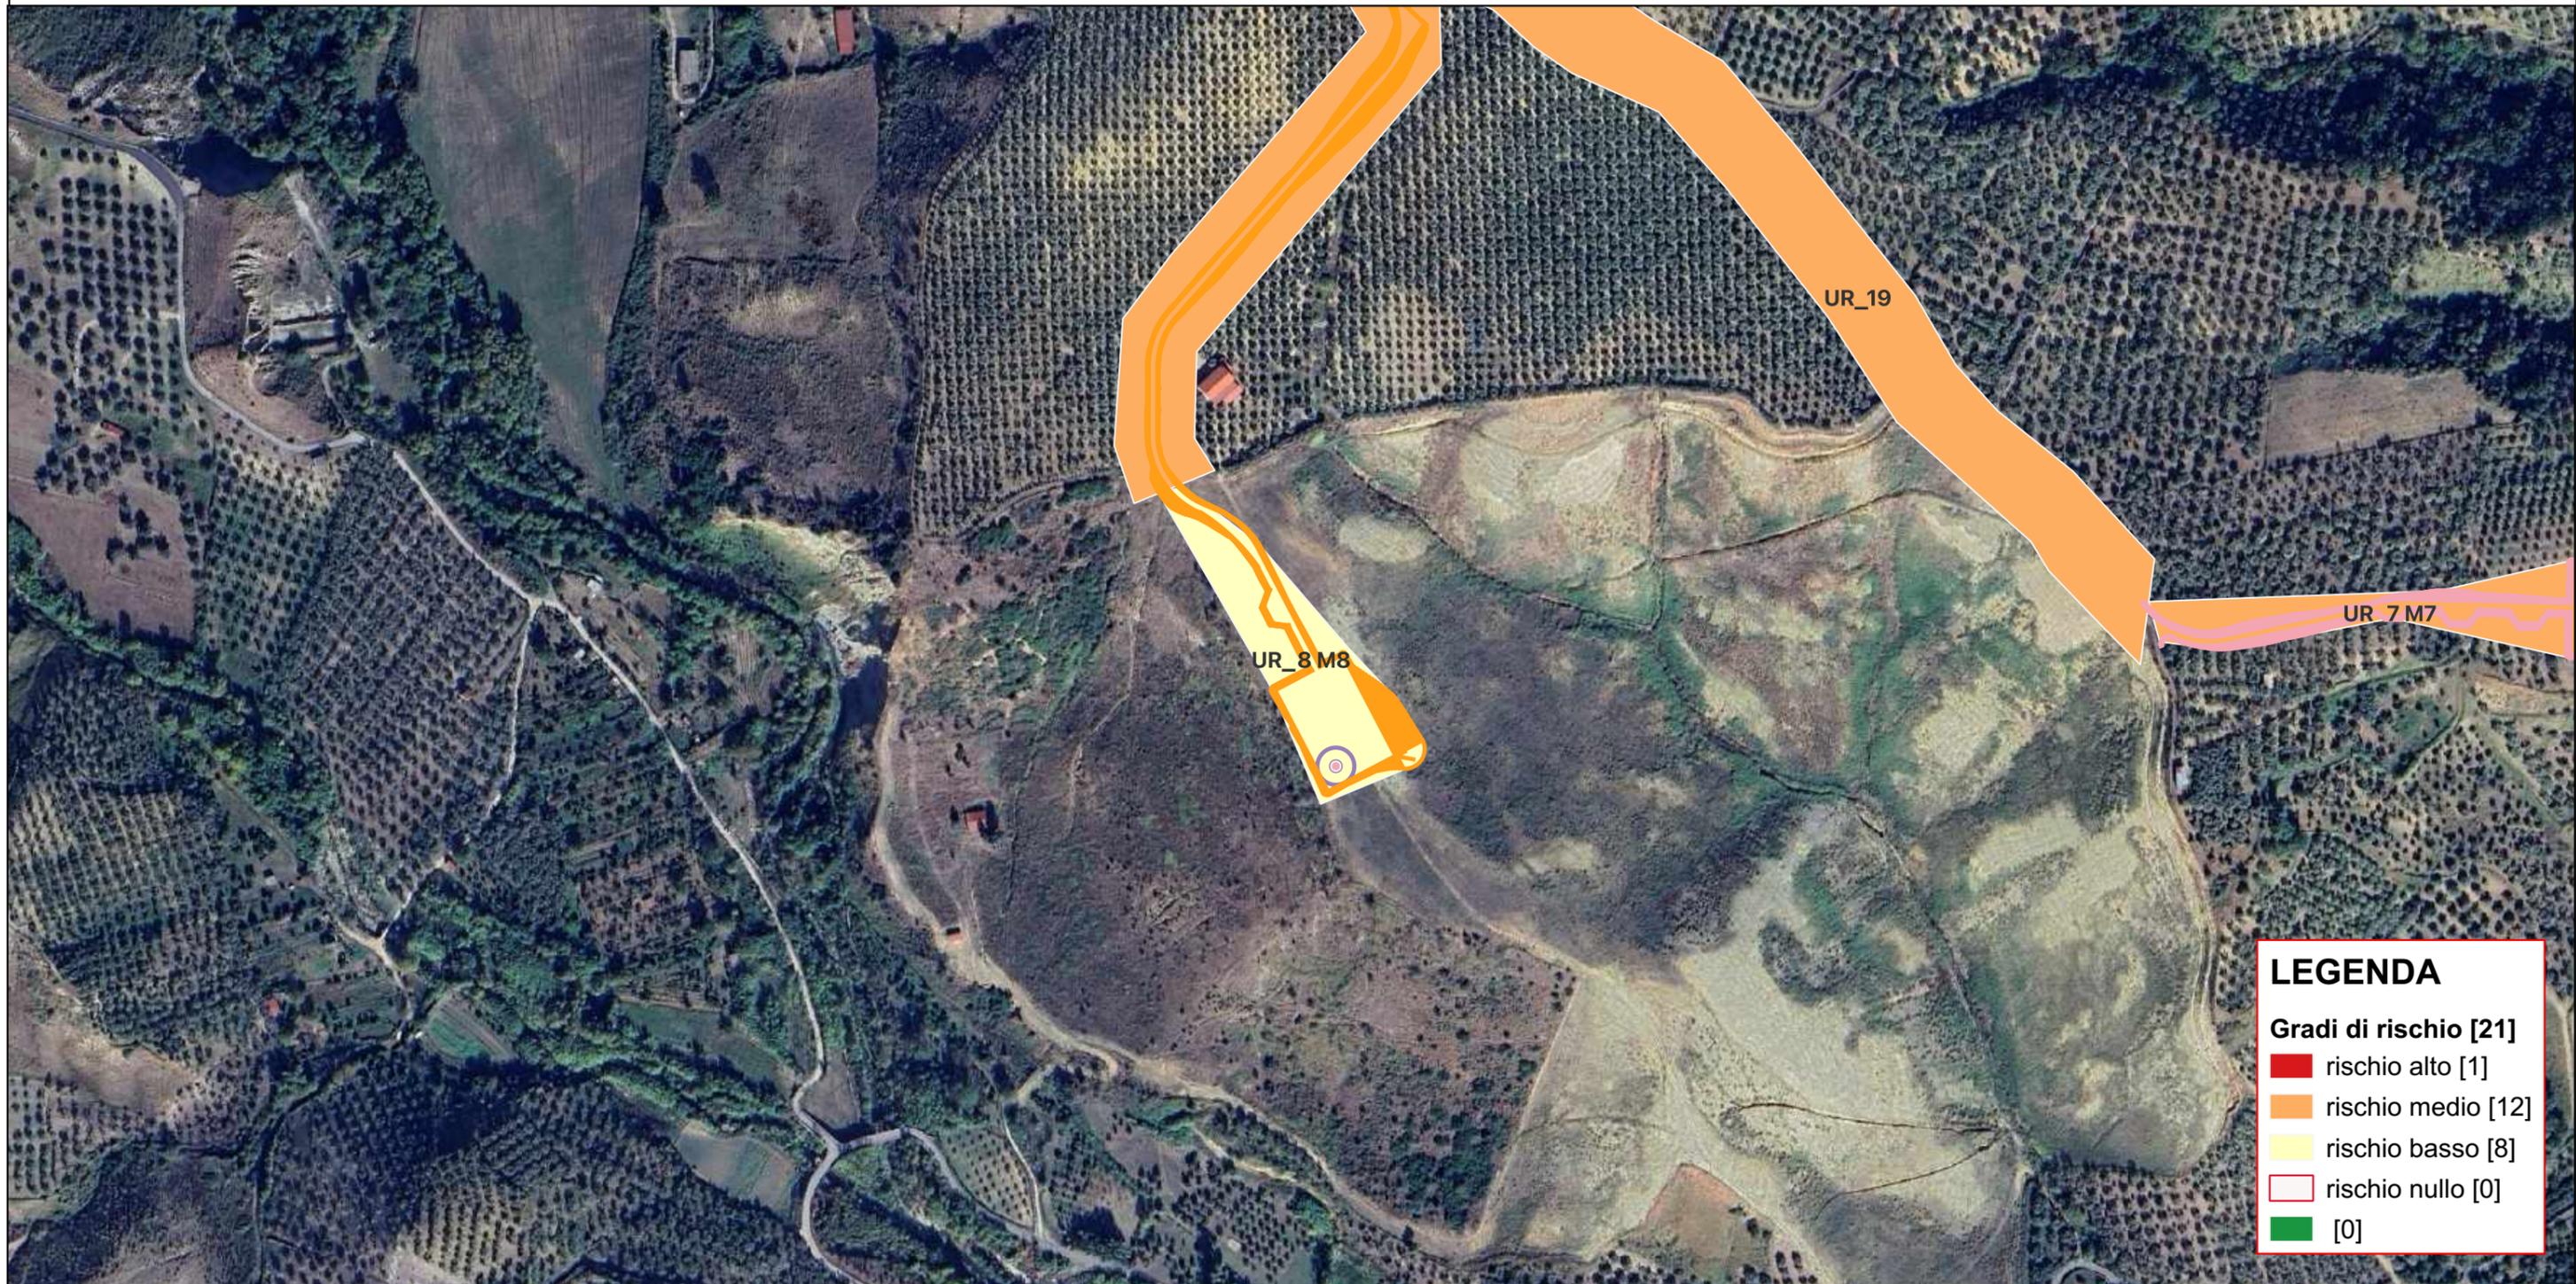
# CARTA DEL RISCHIO - SABAP-CZ-KR\_2024\_00067-IC\_000035 - area UR\_8 M8

Riferimento (VRDR)	Rischio - sintesi (VRDS)	Note (VRDN)
UR_8 M8	rischio basso	Assenza di attestazioni di interesse archeologico sia nell'area in esame, valutata in condizioni di visibilità ottimale, sia nelle aree limitrofe, il contesto territoriale in questo settore ha potenziale piuttosto basso

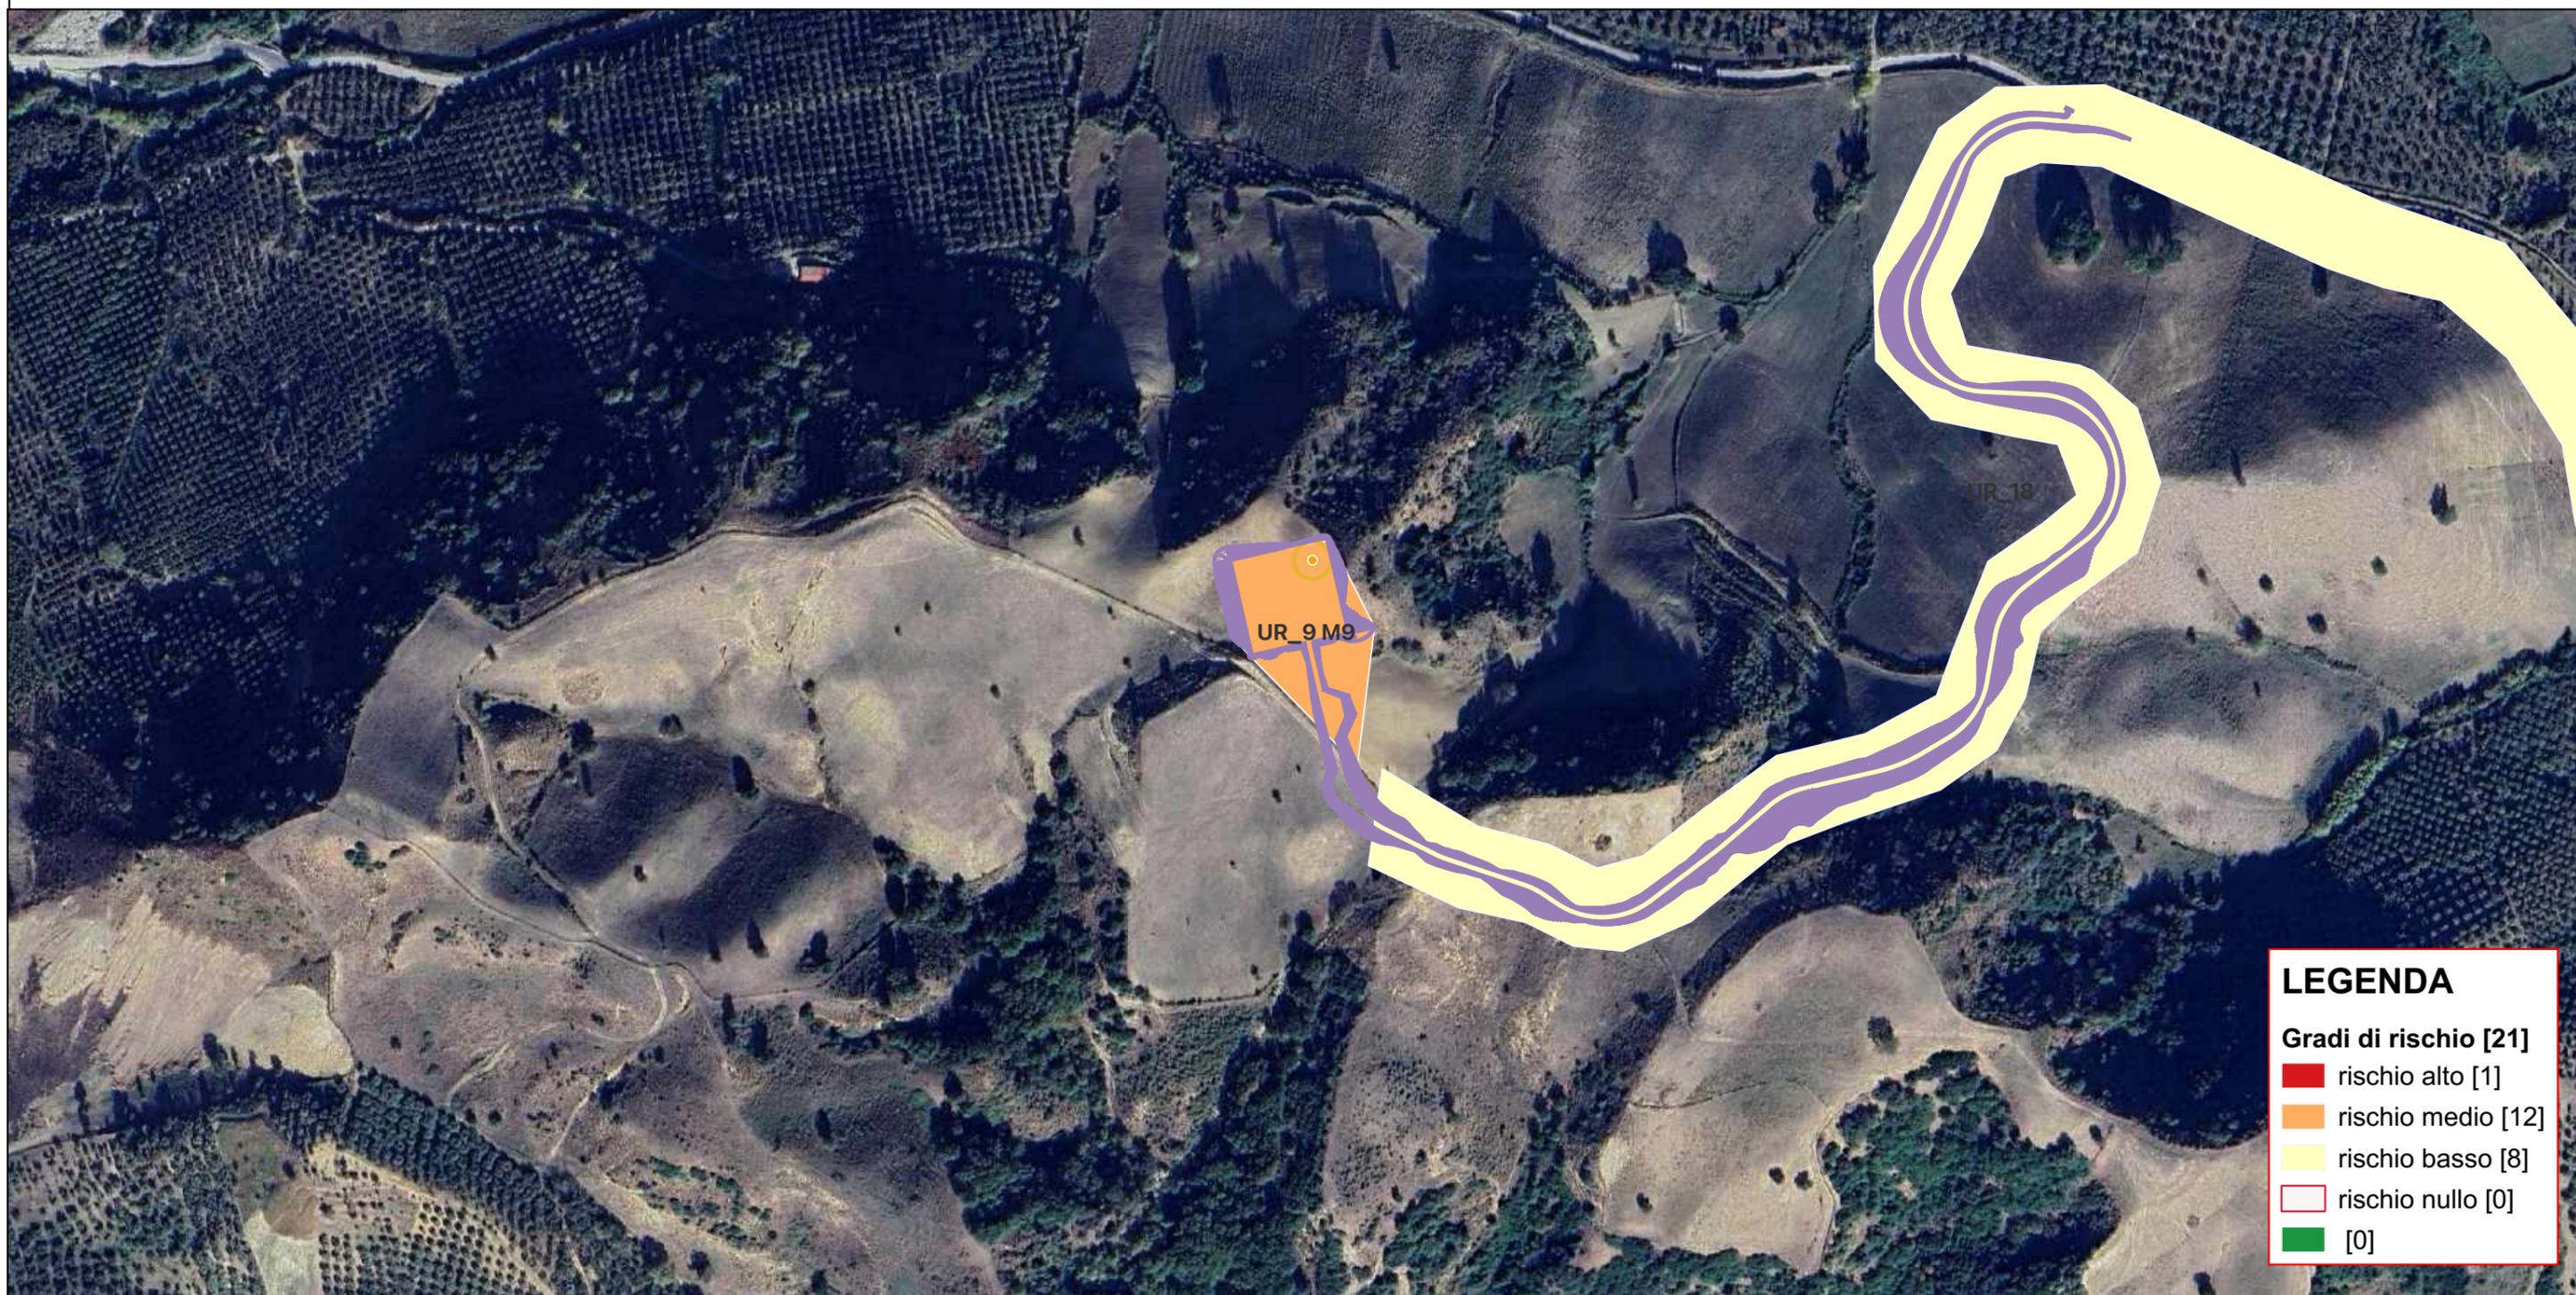
# CARTA DEL RISCHIO - SABAP-CZ-KR\_2024\_00067-IC\_000035 - area UR\_9 M9

Riferimento (VRDR)	Rischio - sintesi (VRDS)	Note (VRDN)
UR_9 M9	rischio medio	Assenza in bibliografia di attestazioni archeologiche ricadenti sull'area o in aree immediatamente limitrofe (entro m 300). Assenza di reperti mobili in superficie. Il potenziale archeologico "non valutabile" a causa della scarsa visibilità al momento della ricognizione non permette però di escludere del tutto un indice di rischio archeologico.

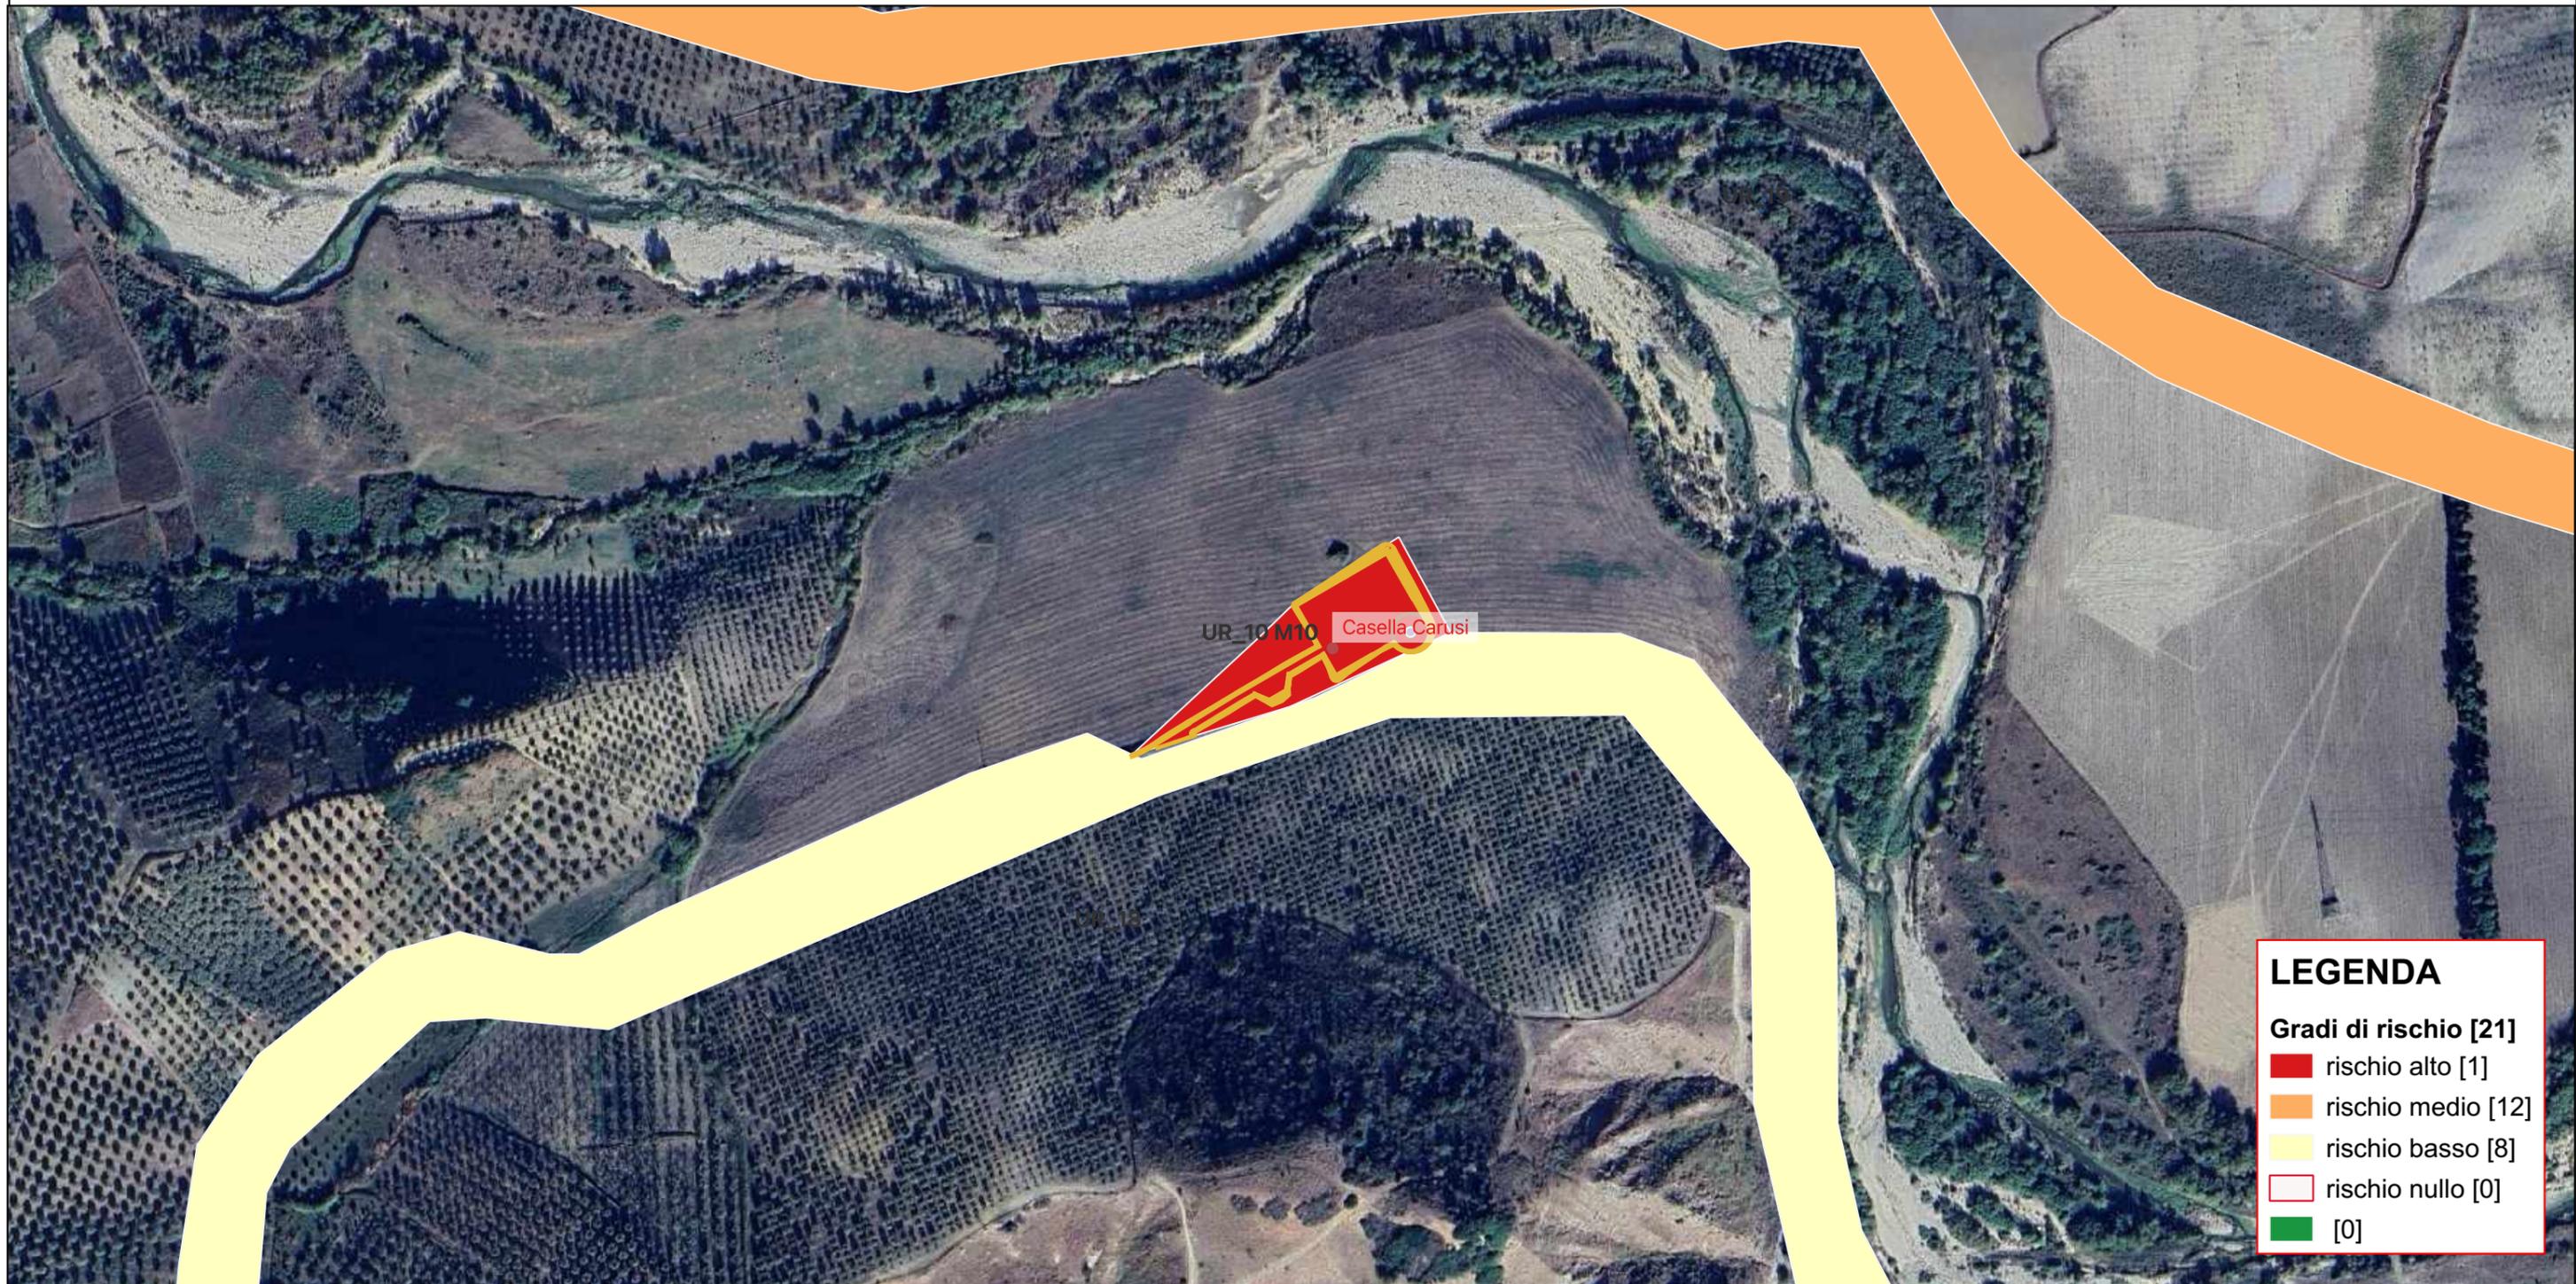
# CARTA DEL RISCHIO - SABAP-CZ-KR\_2024\_00067-IC\_000035 - area UR\_10 M10

Riferimento (VRDR)	Rischio - sintesi (VRDS)	Note (VRDN)
UR_10 M10	rischio alto	Presenza di attestazioni archeologiche nell'area di ubicazione dell'aerogeneratore.Ceramica comune acroma e ingobbiata,grandi contenitori,tegulae listatae,TSA.La densità è particolarmente alta nell'area prossima alla recinzione,ossia nel settore meridionale dell'UR ma tutta la particella è interessata dalla dispersione di materiale fittile

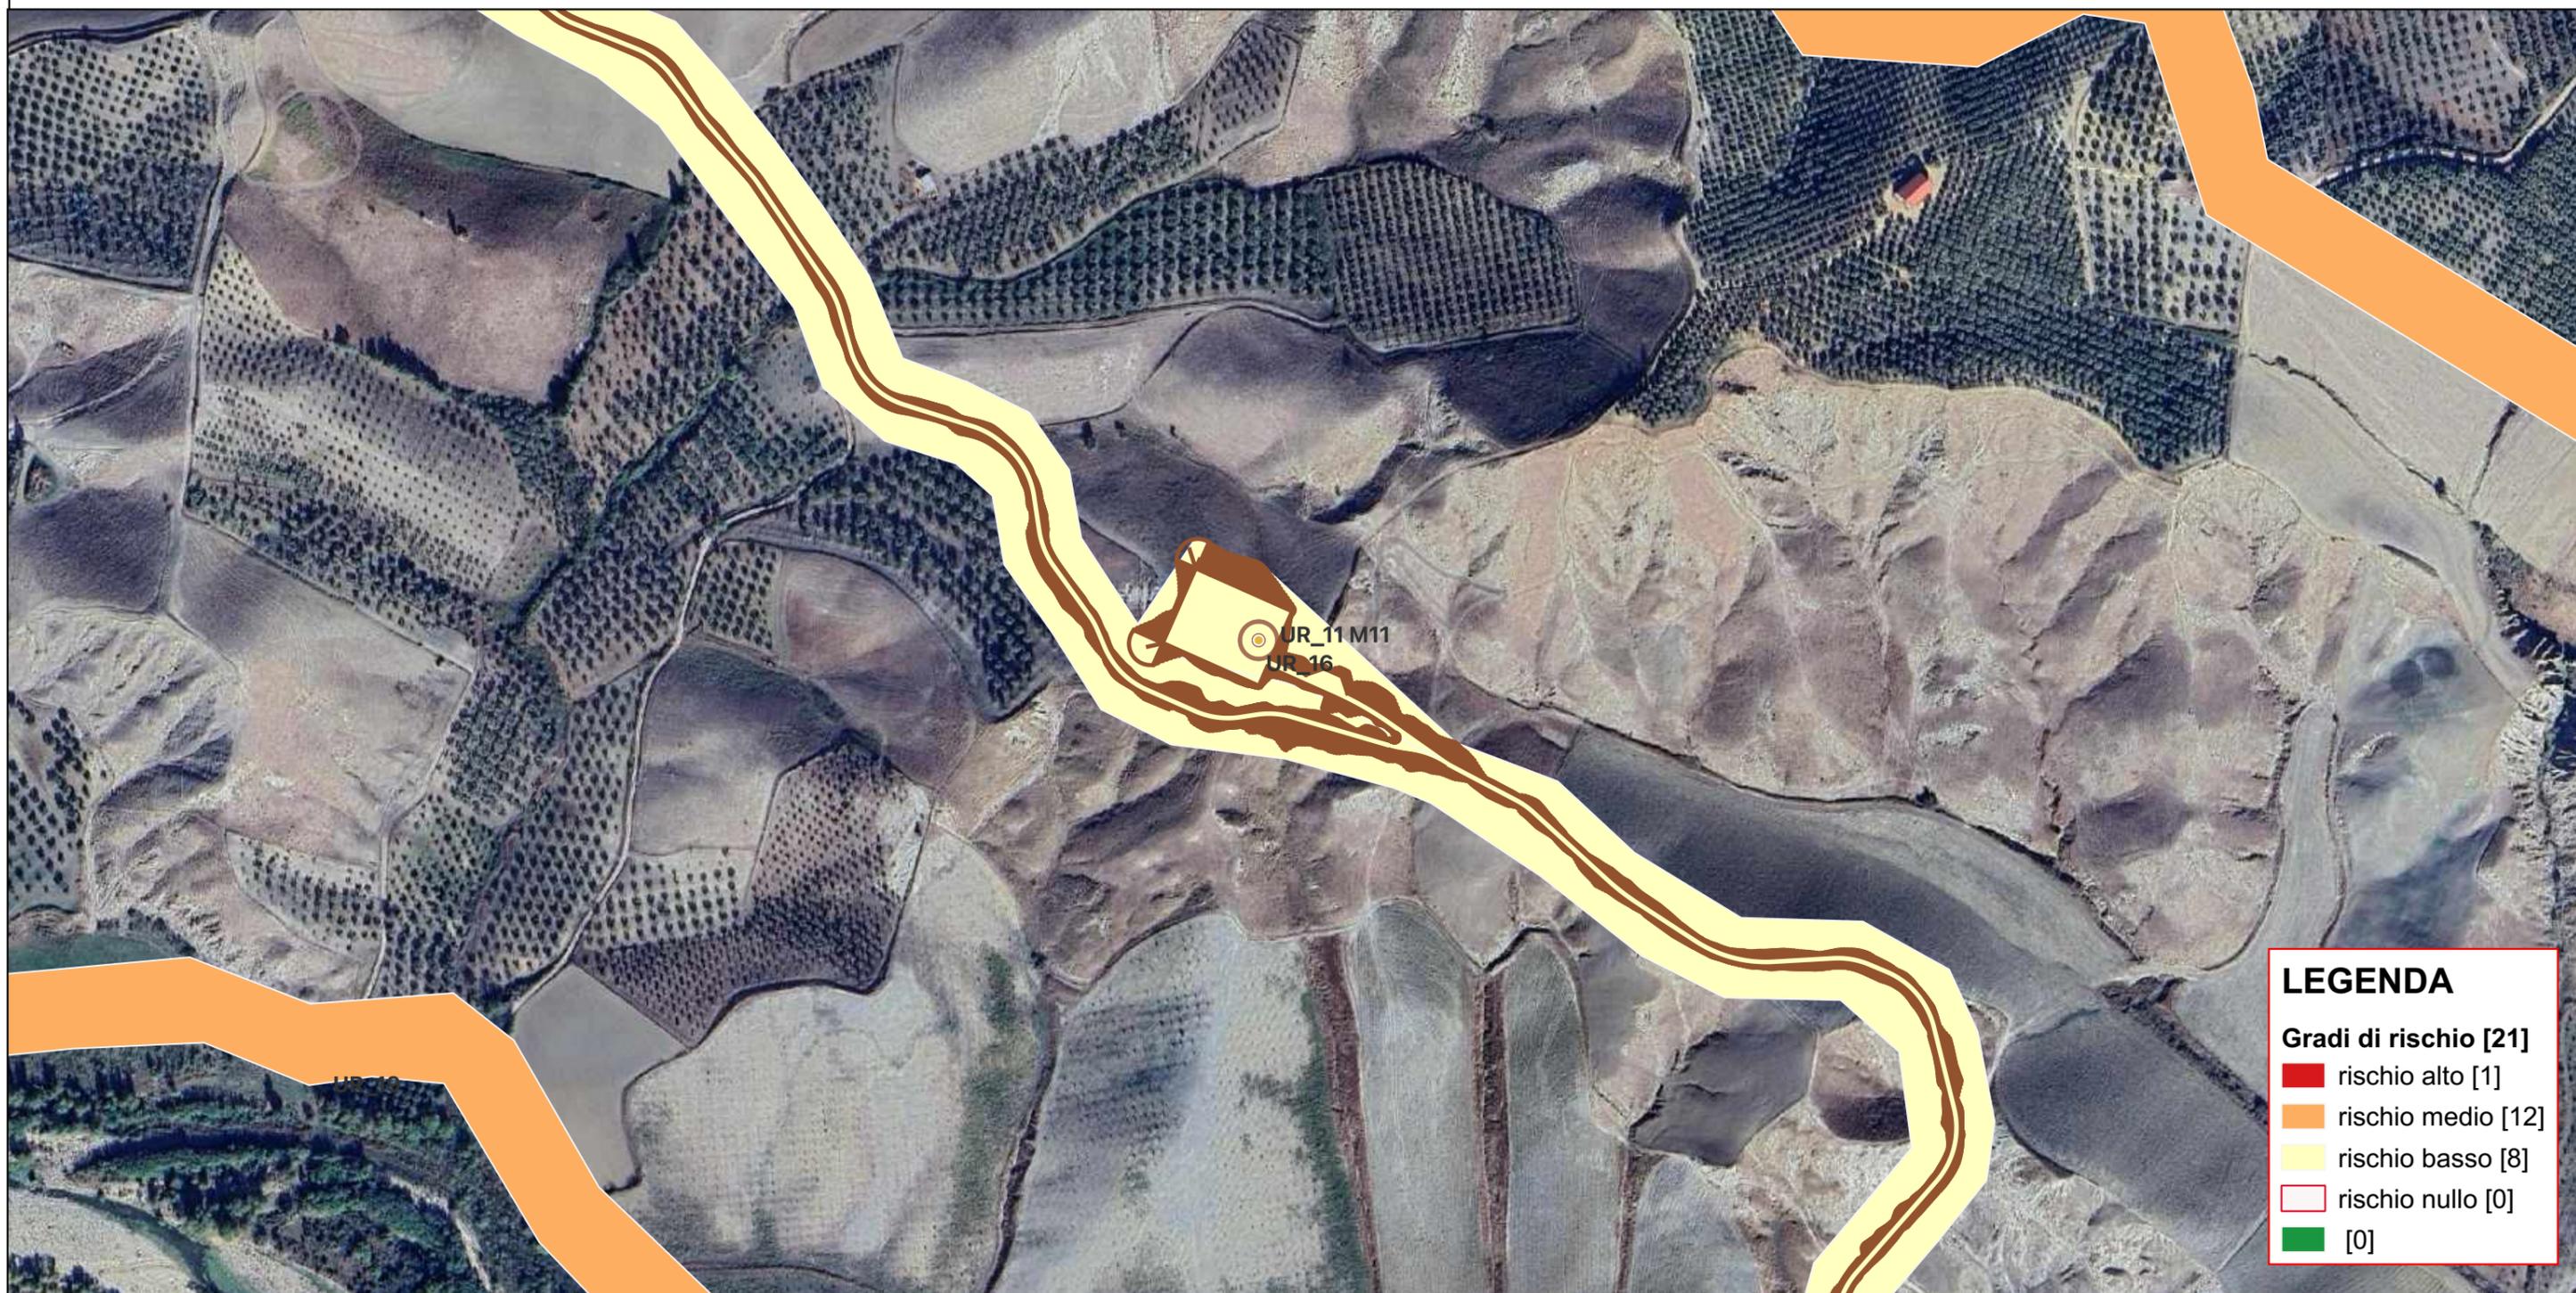
# CARTA DEL RISCHIO - SABAP-CZ-KR\_2024\_00067-IC\_000035 - area UR\_11 M11

Riferimento (VRDR)	Rischio - sintesi (VRDS)	Note (VRDN)
UR_11 M11	rischio basso	Assenza di attestazioni archeologiche ricadenti sull'area o in aree immediatamente limitrofe. Assenza di reperti mobili in superficie al momento della ricognizione. Il grado ottimo di visibilità permette di ridurre l'indice di rischio archeologico.

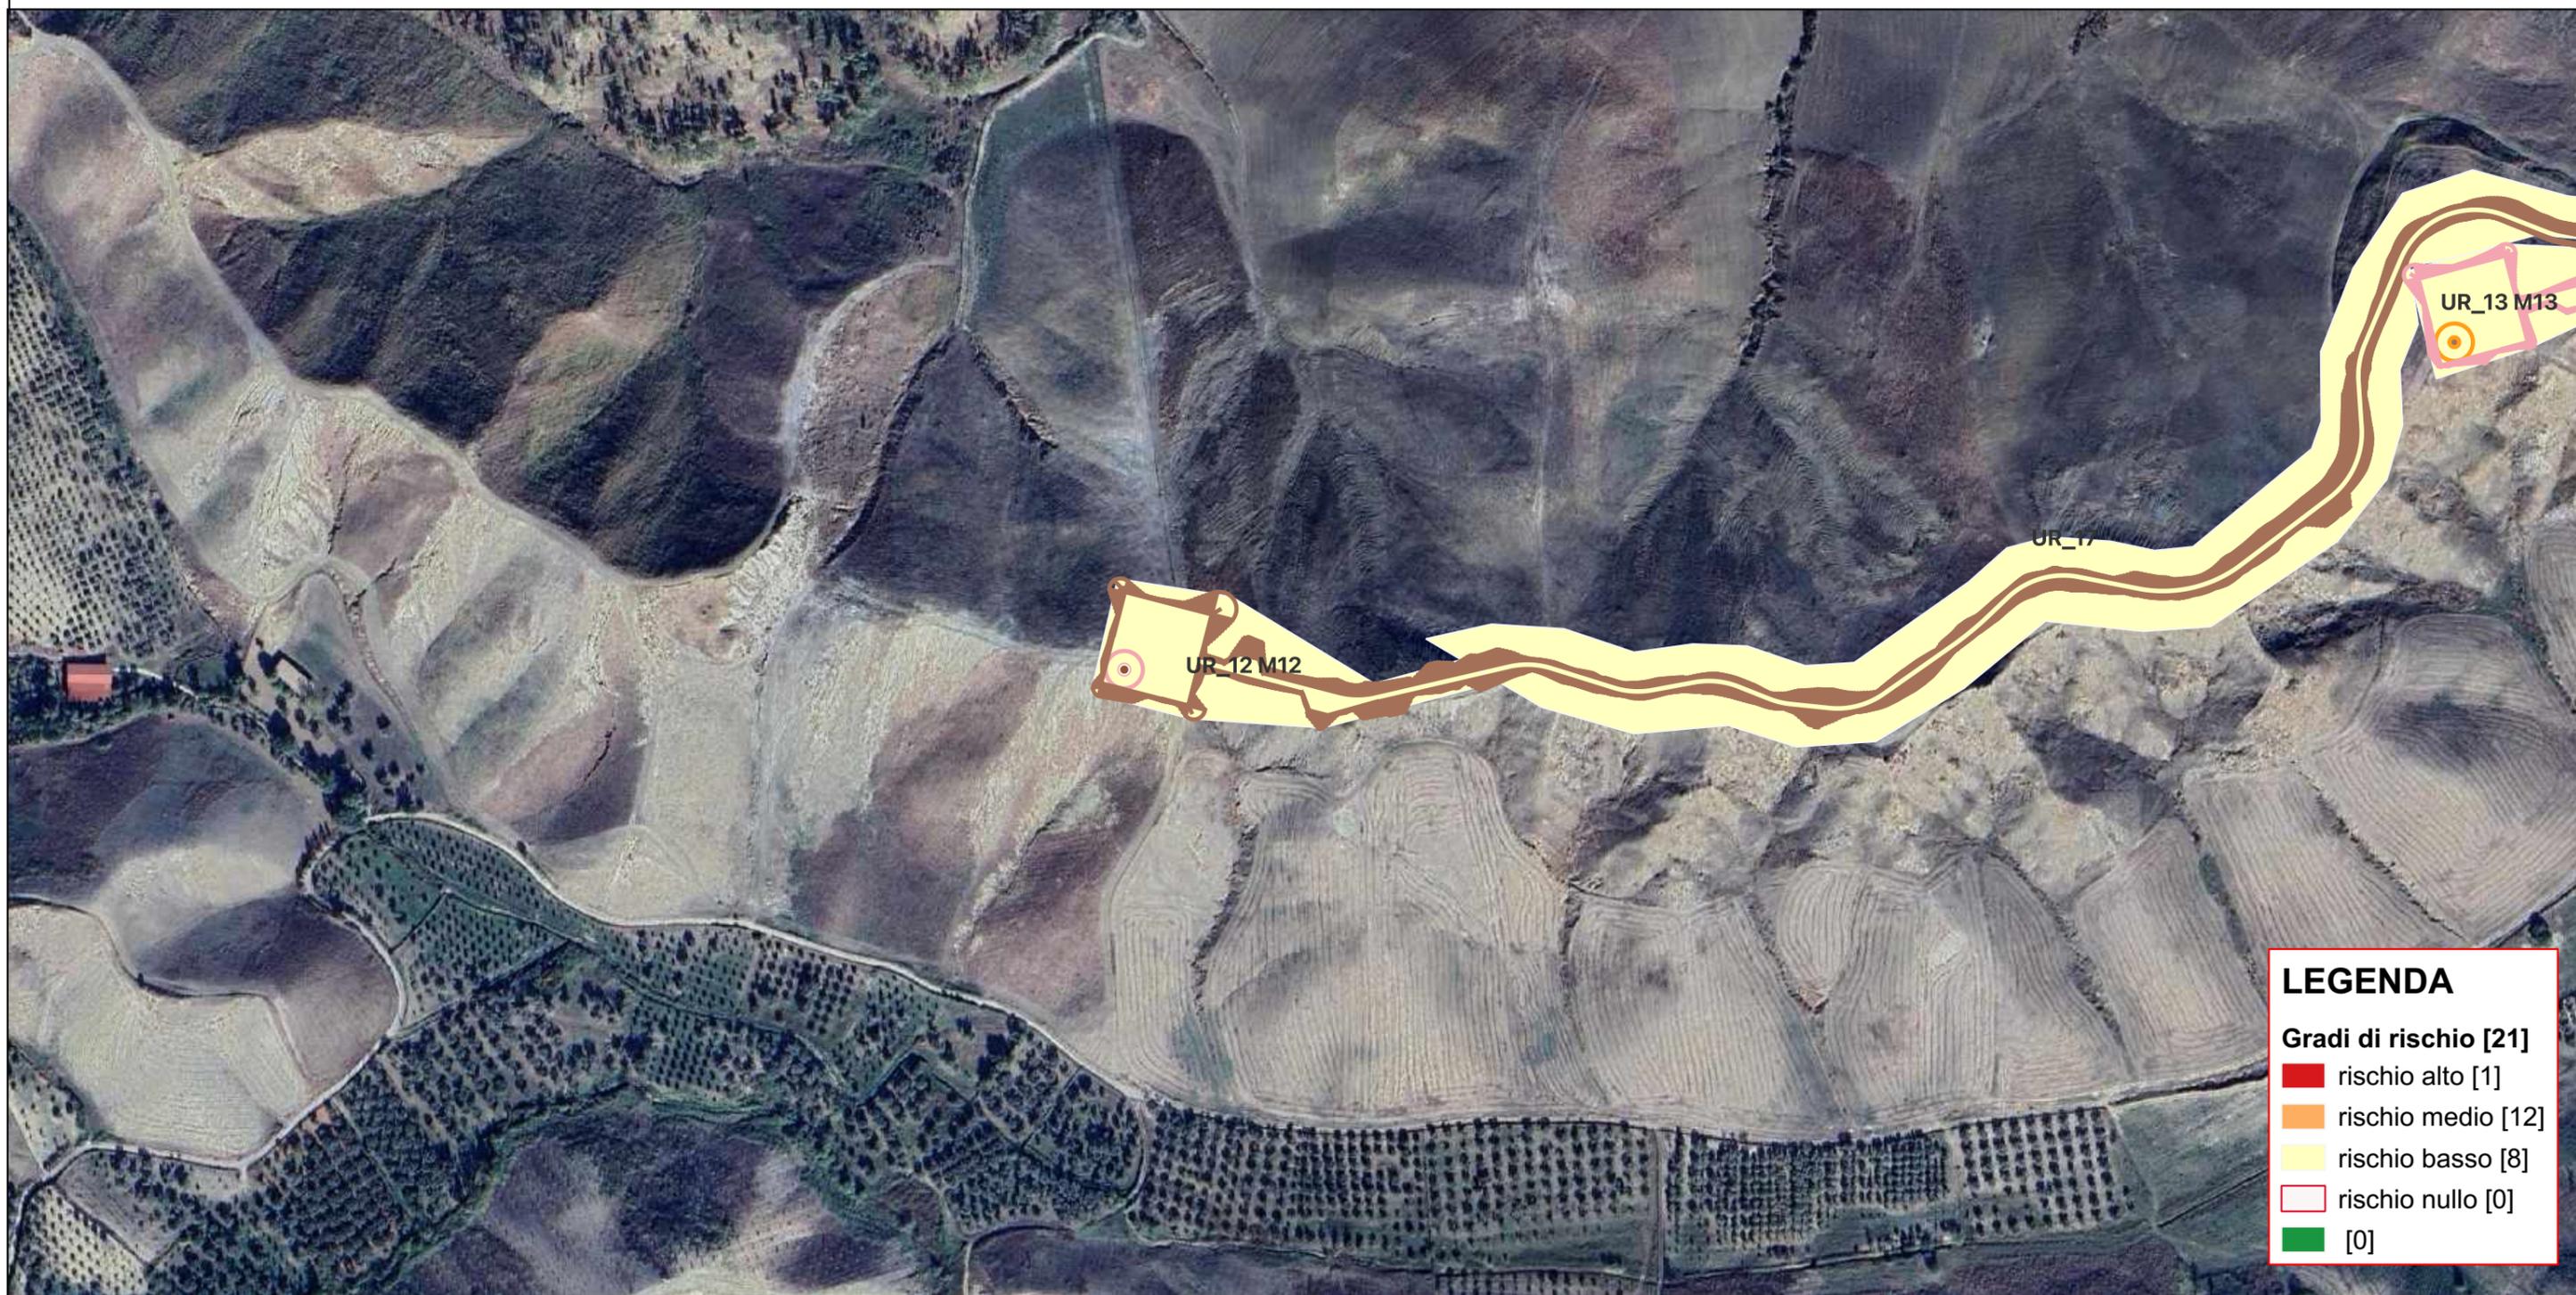
# CARTA DEL RISCHIO - SABAP-CZ-KR\_2024\_00067-IC\_000035 - area UR\_12 M12

Riferimento (VRDR)	Rischio - sintesi (VRDS)	Note (VRDN)
UR_12 M12	rischio basso	Assenza di attestazioni archeologiche ricadenti sull'area o in aree immediatamente limitrofe. Assenza di reperti mobili in superficie al momento della ricognizione. Il grado ottimo di visibilità permette di ridurre l'indice di rischio archeologico.
