**PROGETTO DEFINITIVO**

**PARCO EOLICO "MESORACA"**

**Dettaglio VRD**

# CARTA DEL RISCHIO - SABAP-CZ-KR\_2024\_00067-IC\_000035 - area UR\_1 M1

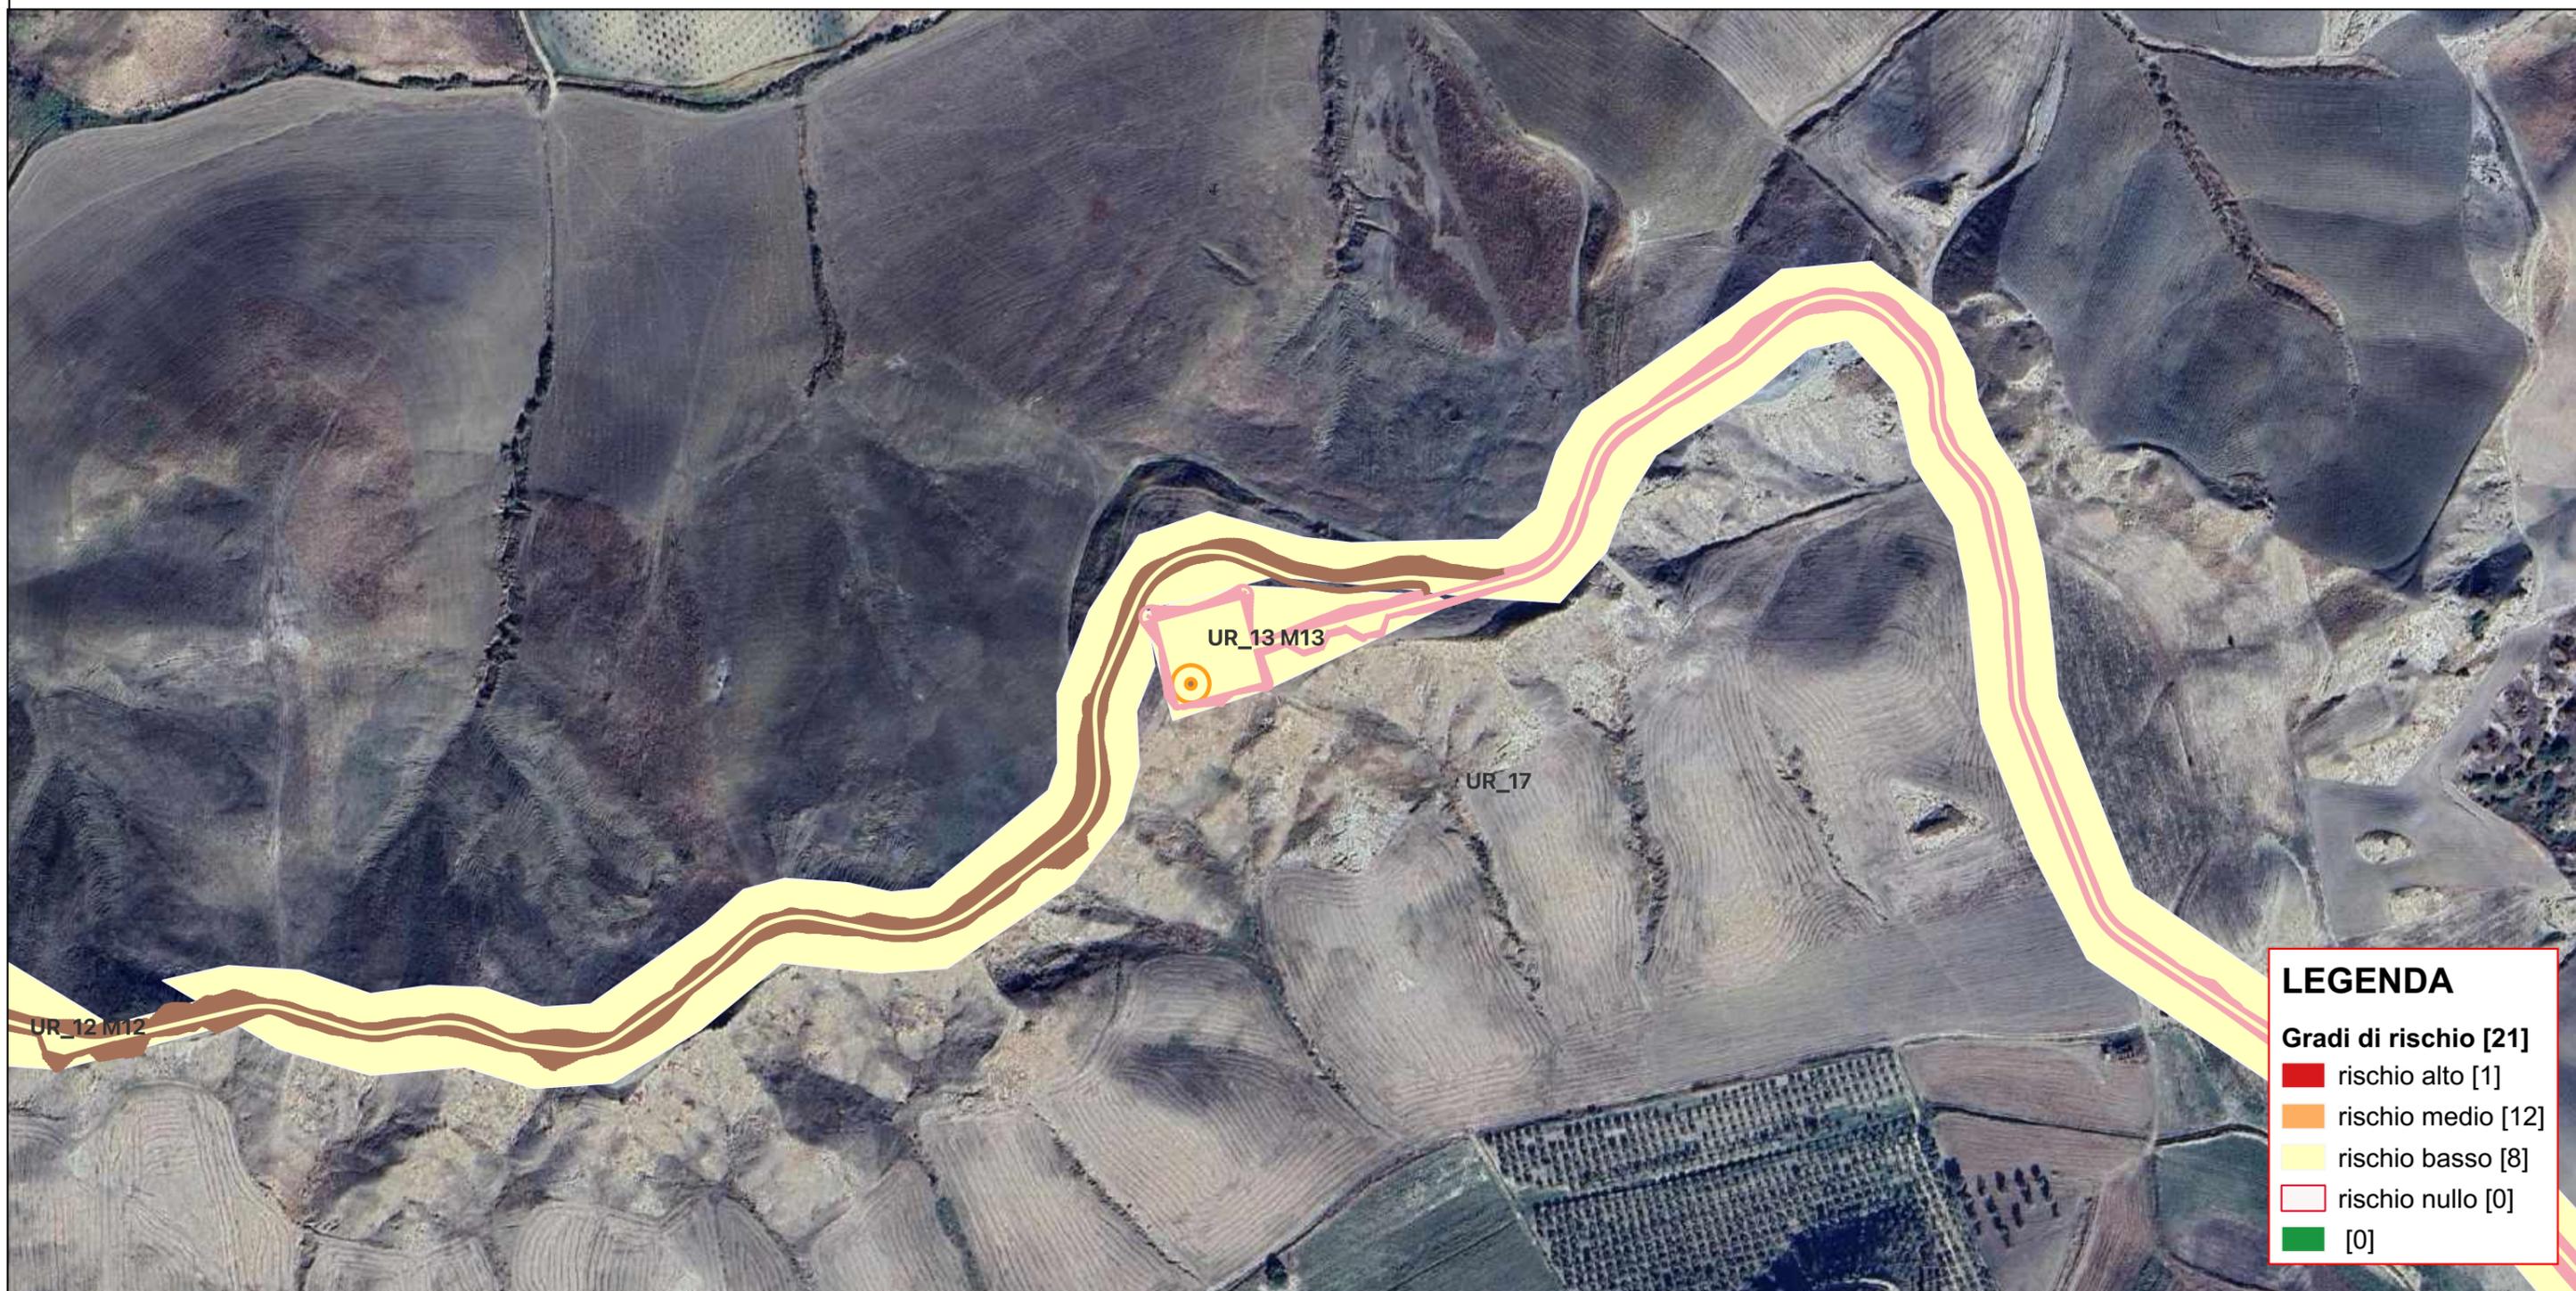
# CARTA DEL RISCHIO - SABAP-CZ-KR\_2024\_00067-IC\_000035 - area UR\_13 M13

Riferimento (VRDR)	Rischio - sintesi (VRDS)	Note (VRDN)
UR_13 M13	rischio basso	Assenza di attestazioni archeologiche ricadenti sull'area o in aree immediatamente limitrofe. Assenza di reperti mobili in superficie al momento della ricognizione. Il grado ottimo di visibilità permette di ridurre l'indice di rischio archeologico.

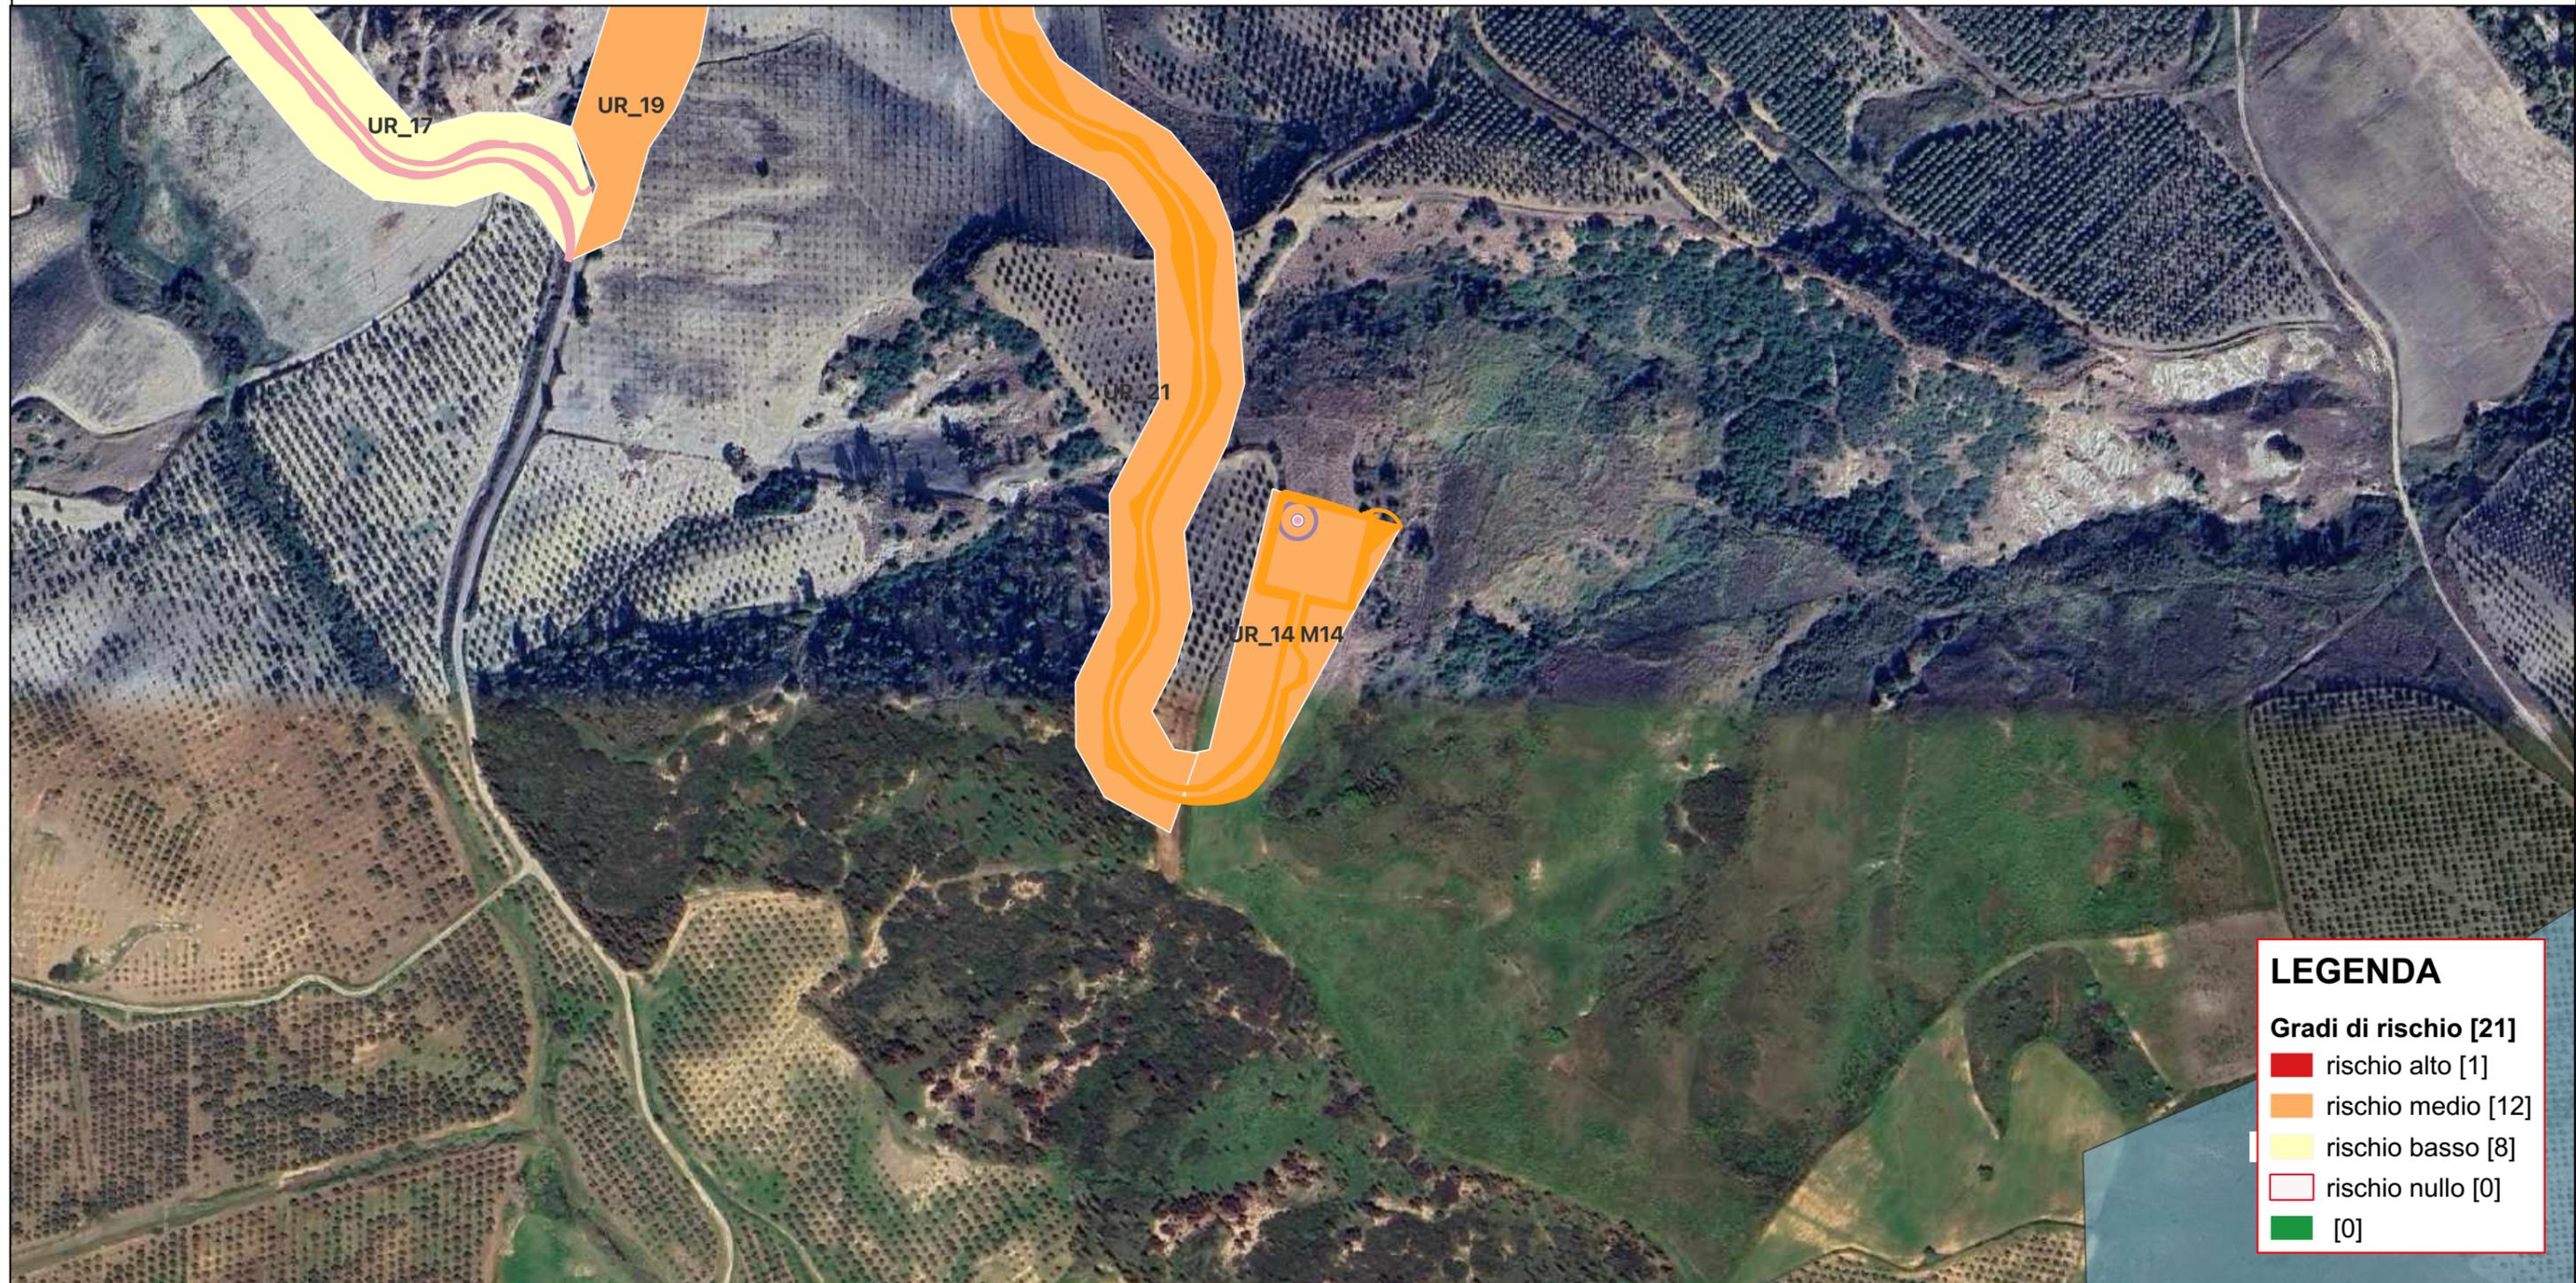
# CARTA DEL RISCHIO - SABAP-CZ-KR\_2024\_00067-IC\_000035 - area UR\_14 M14

Riferimento (VRDR)	Rischio - sintesi (VRDS)	Note (VRDN)
UR_14 M14	rischio medio	Assenza di attestazioni di interesse archeologico nell'area in esame ma survey effettuata in condizioni di visibilità scarsa. Alla distanza di circa 600 m si dispone il sito 18_Merata/Paraineto/Rivioto, sito parecchio articolato.

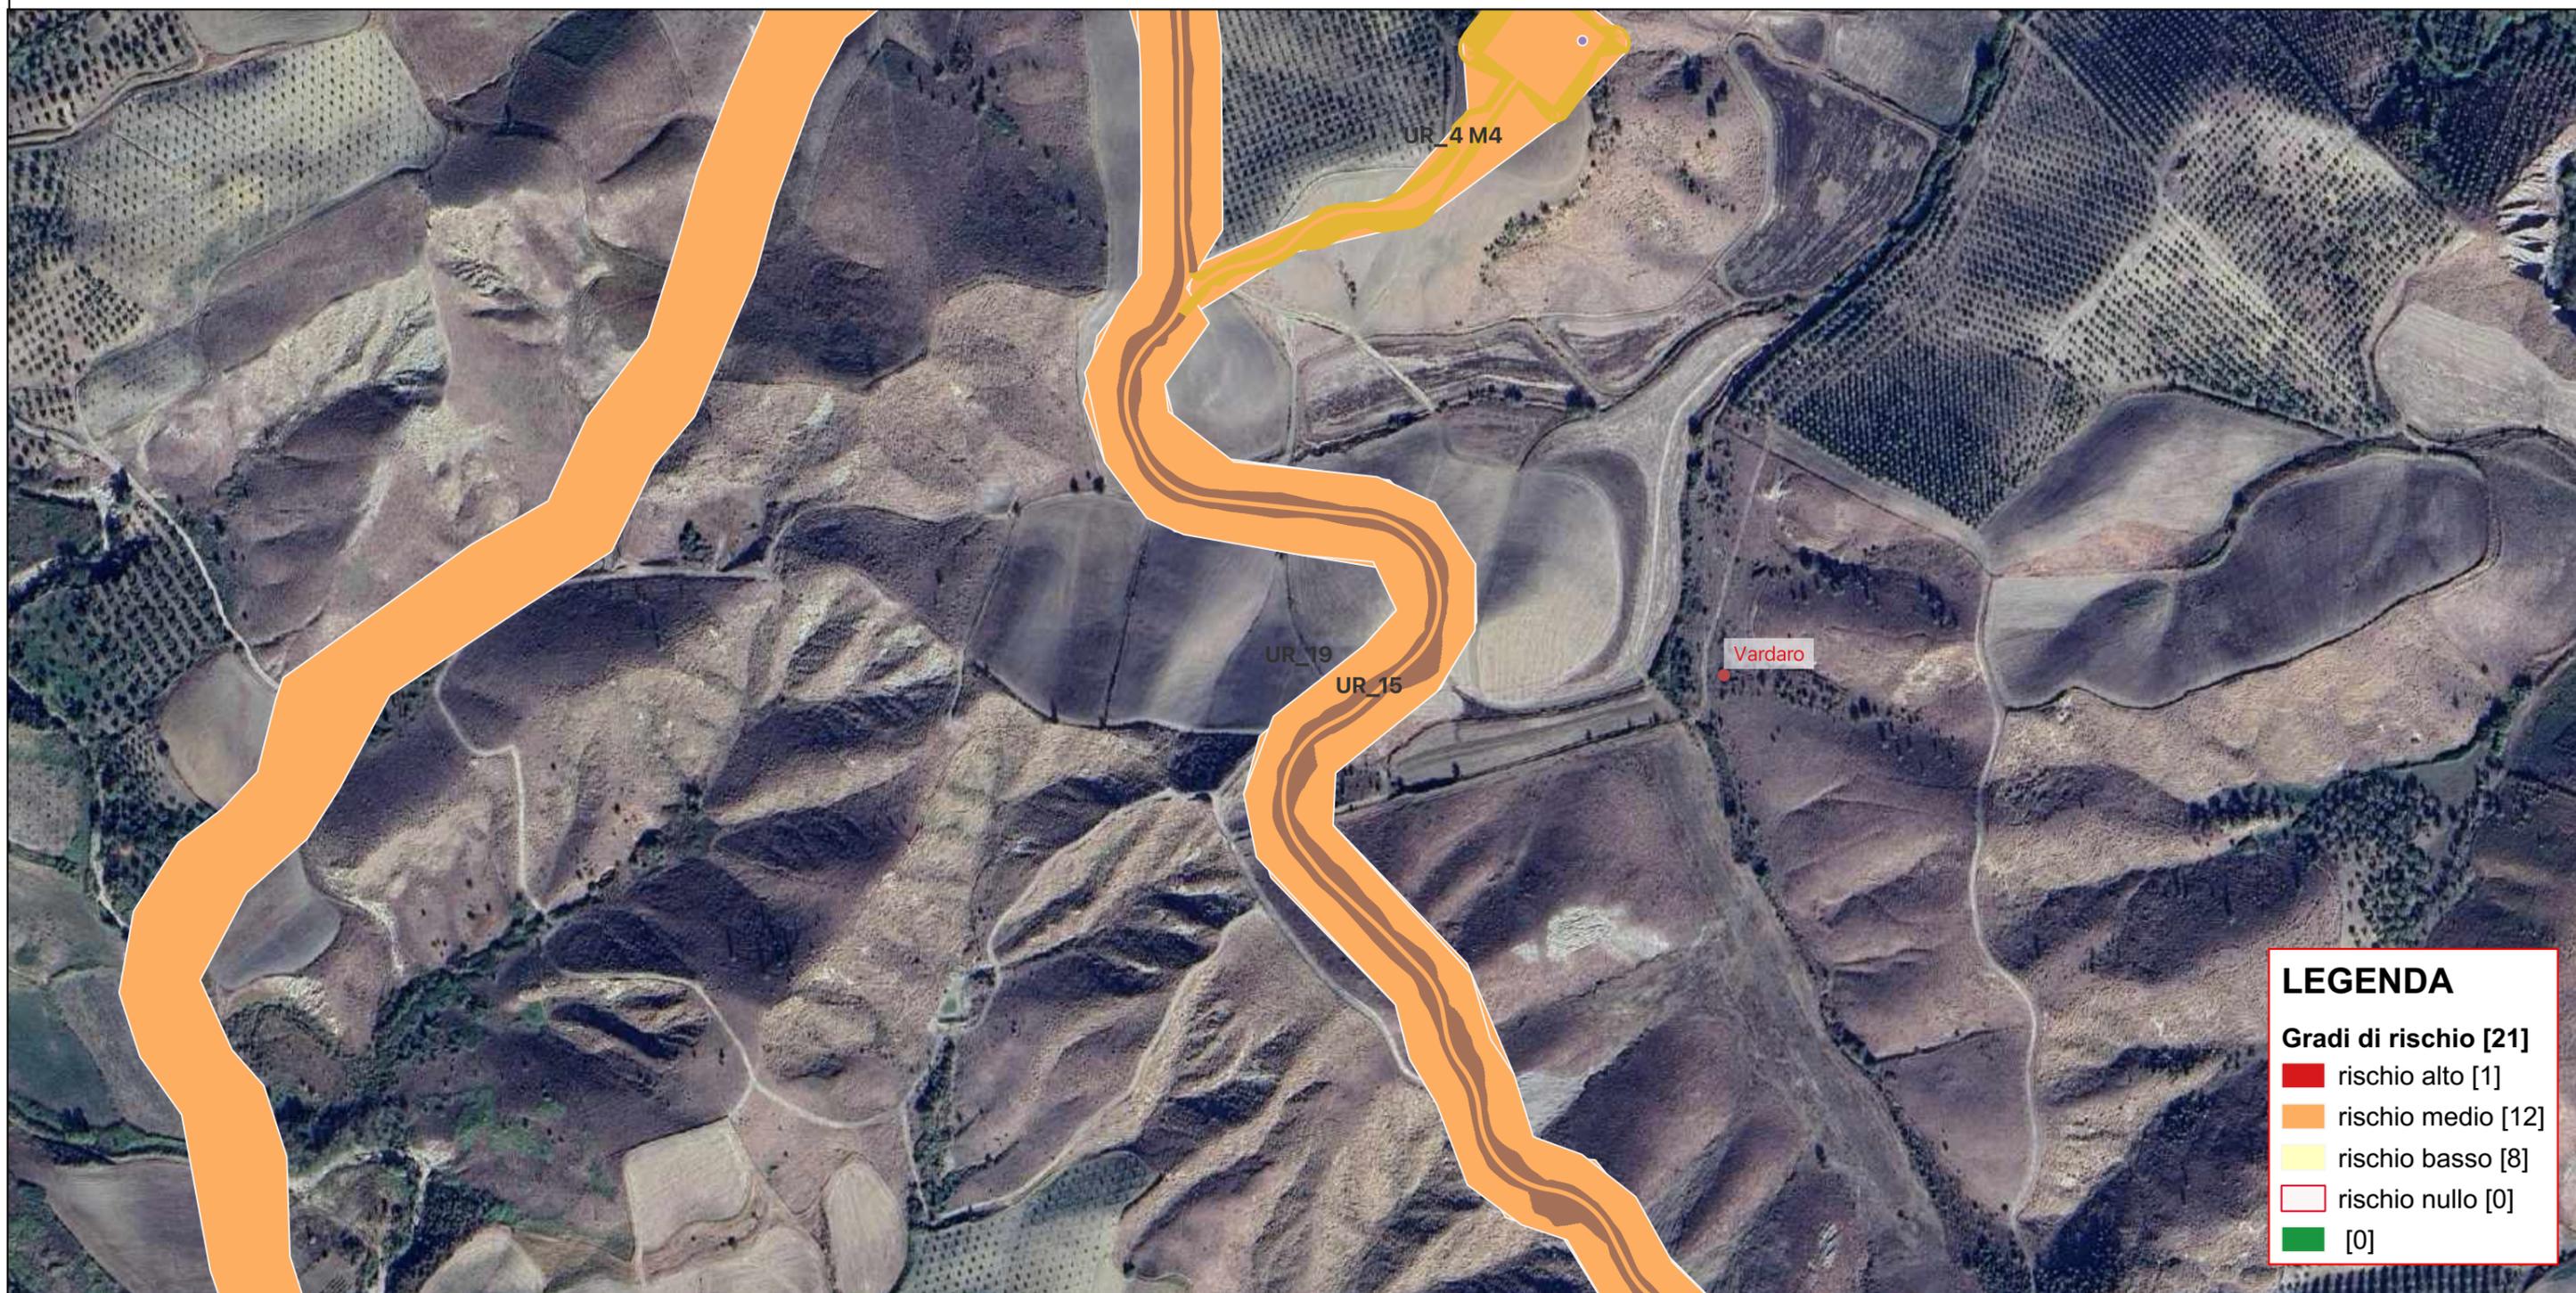
# CARTA DEL RISCHIO - SABAP-CZ-KR\_2024\_00067-IC\_000035 - area UR\_15

Riferimento (VRDR)	Rischio - sintesi (VRDS)	Note (VRDN)
UR_15	rischio medio	Area di sviluppo del cavidotto di collegamento all'aerogeneratore 14. La maggior parte del percorso si sviluppa lungo i campi in condizioni di visibilità bassa.

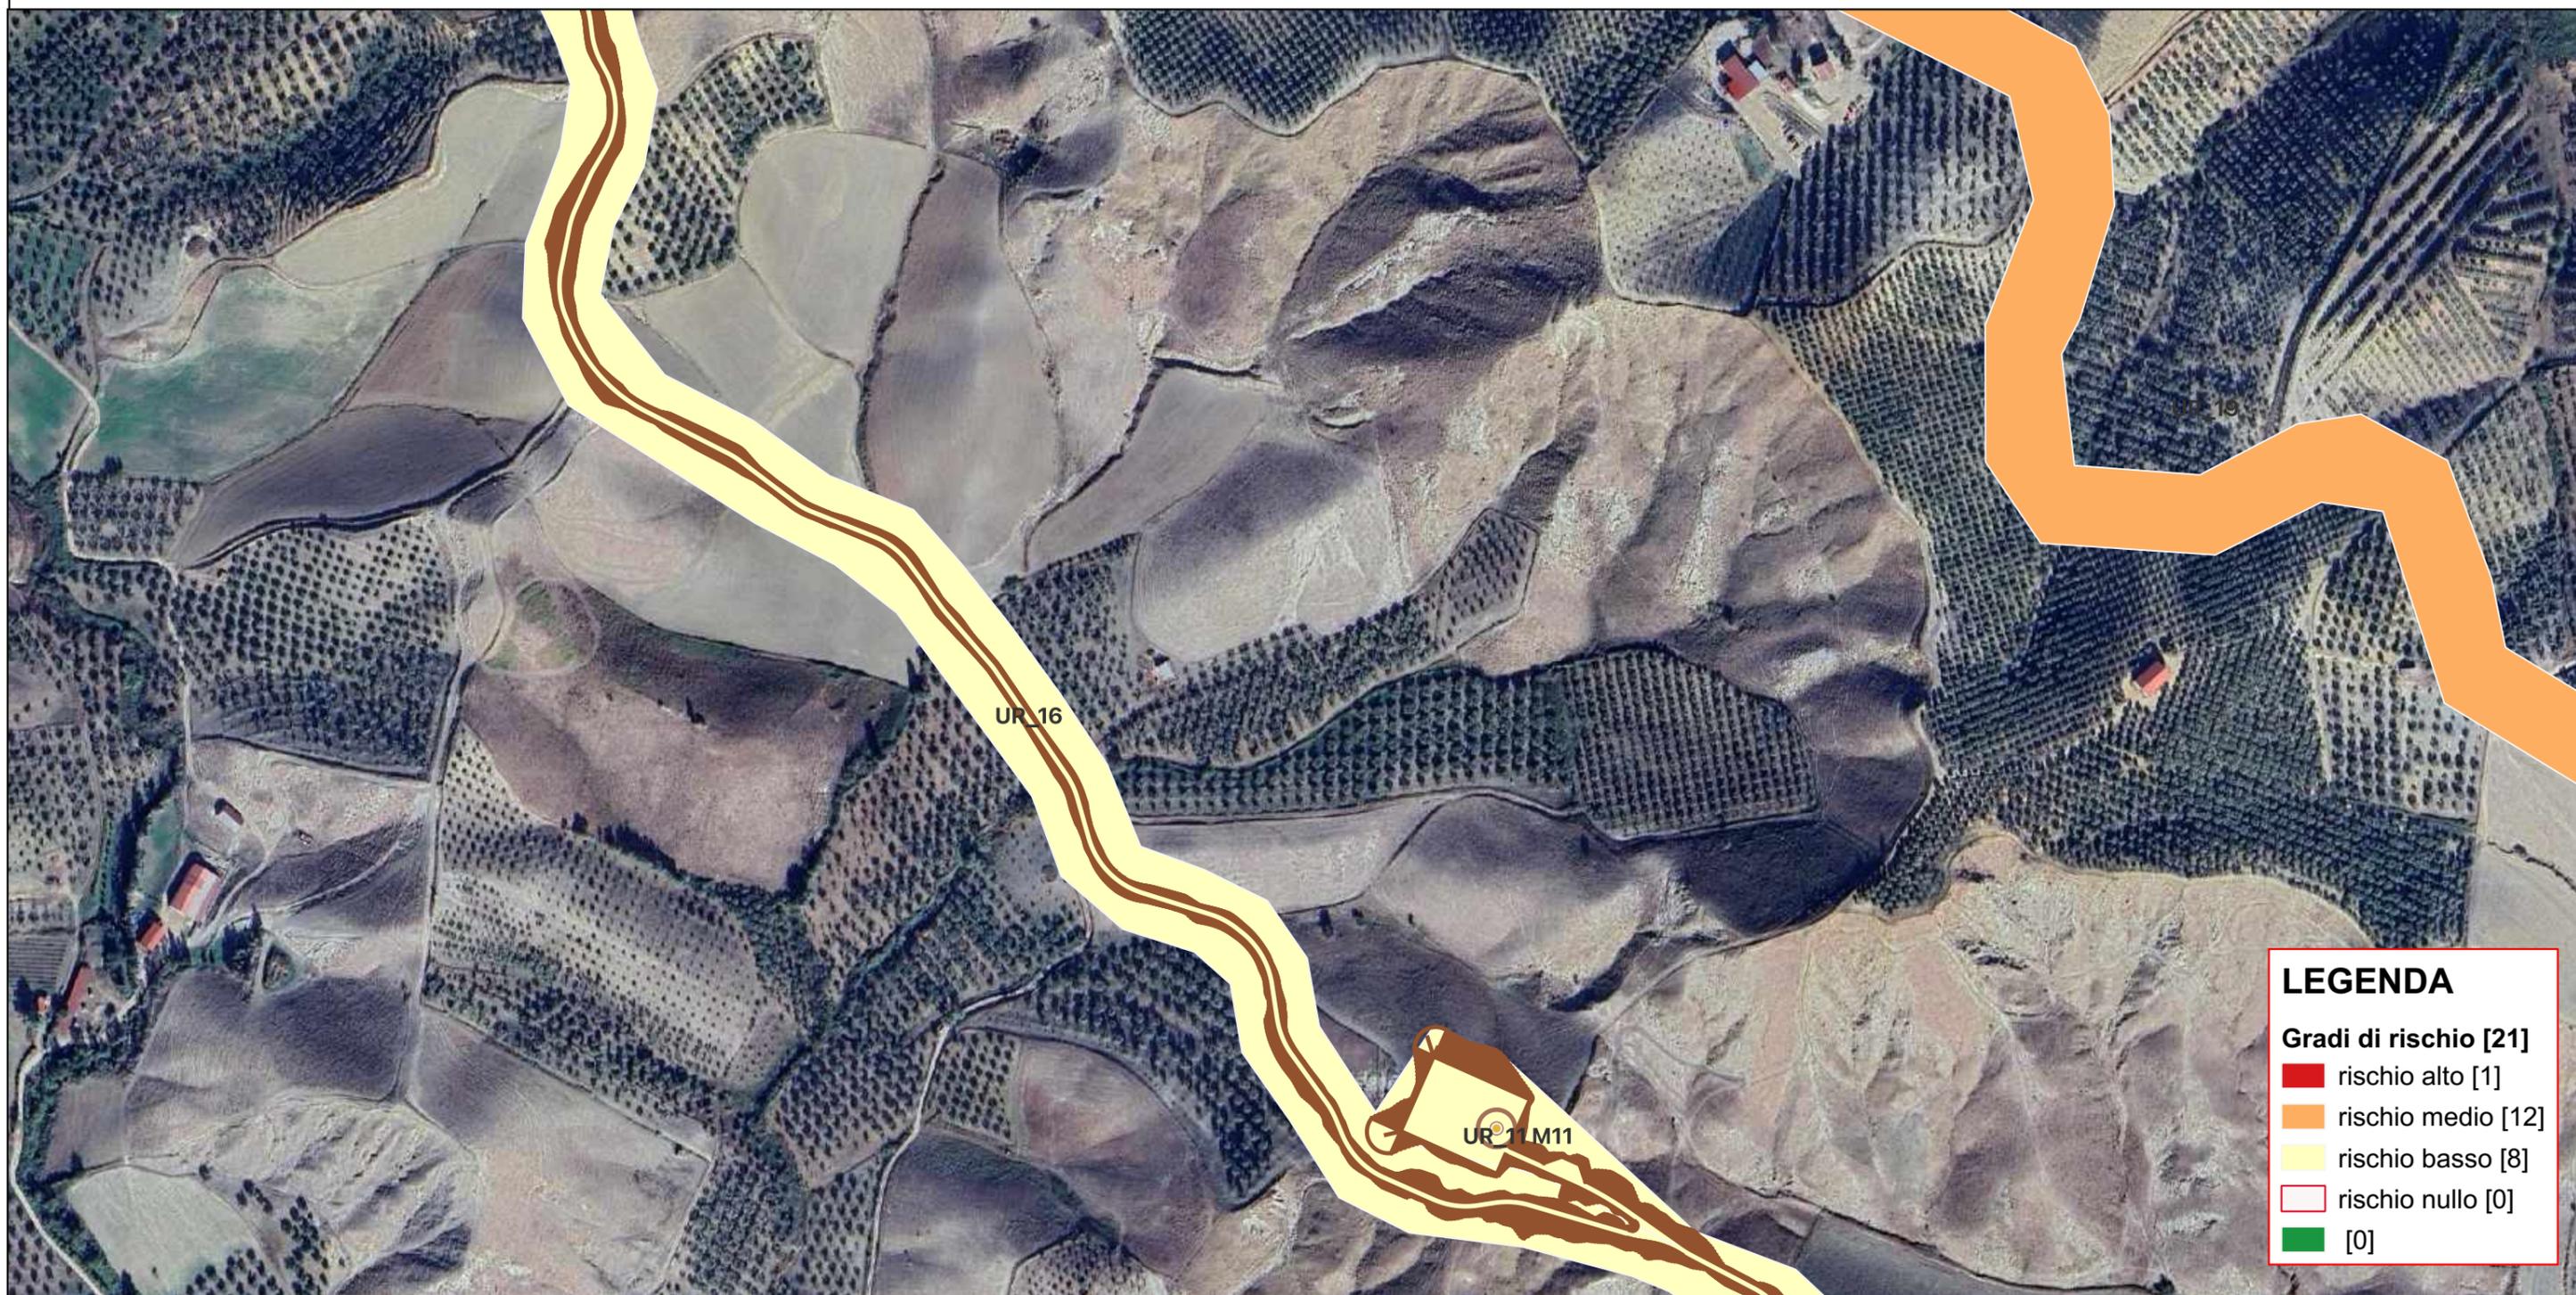
# CARTA DEL RISCHIO - SABAP-CZ-KR\_2024\_00067-IC\_000035 - area UR\_16

Riferimento (VRDR)	Rischio - sintesi (VRDS)	Note (VRDN)
UR_16	rischio basso	Assenza di attestazioni di interesse archeologico sia nell'area in esame, valutata in condizioni di visibilità ottimale, sia nelle aree limitrofe. Il contesto territoriale in questo settore ha potenziale piuttosto basso. La maggior parte della linea di connessione si sviluppa lungo stradelle interne già battute in precedenza.

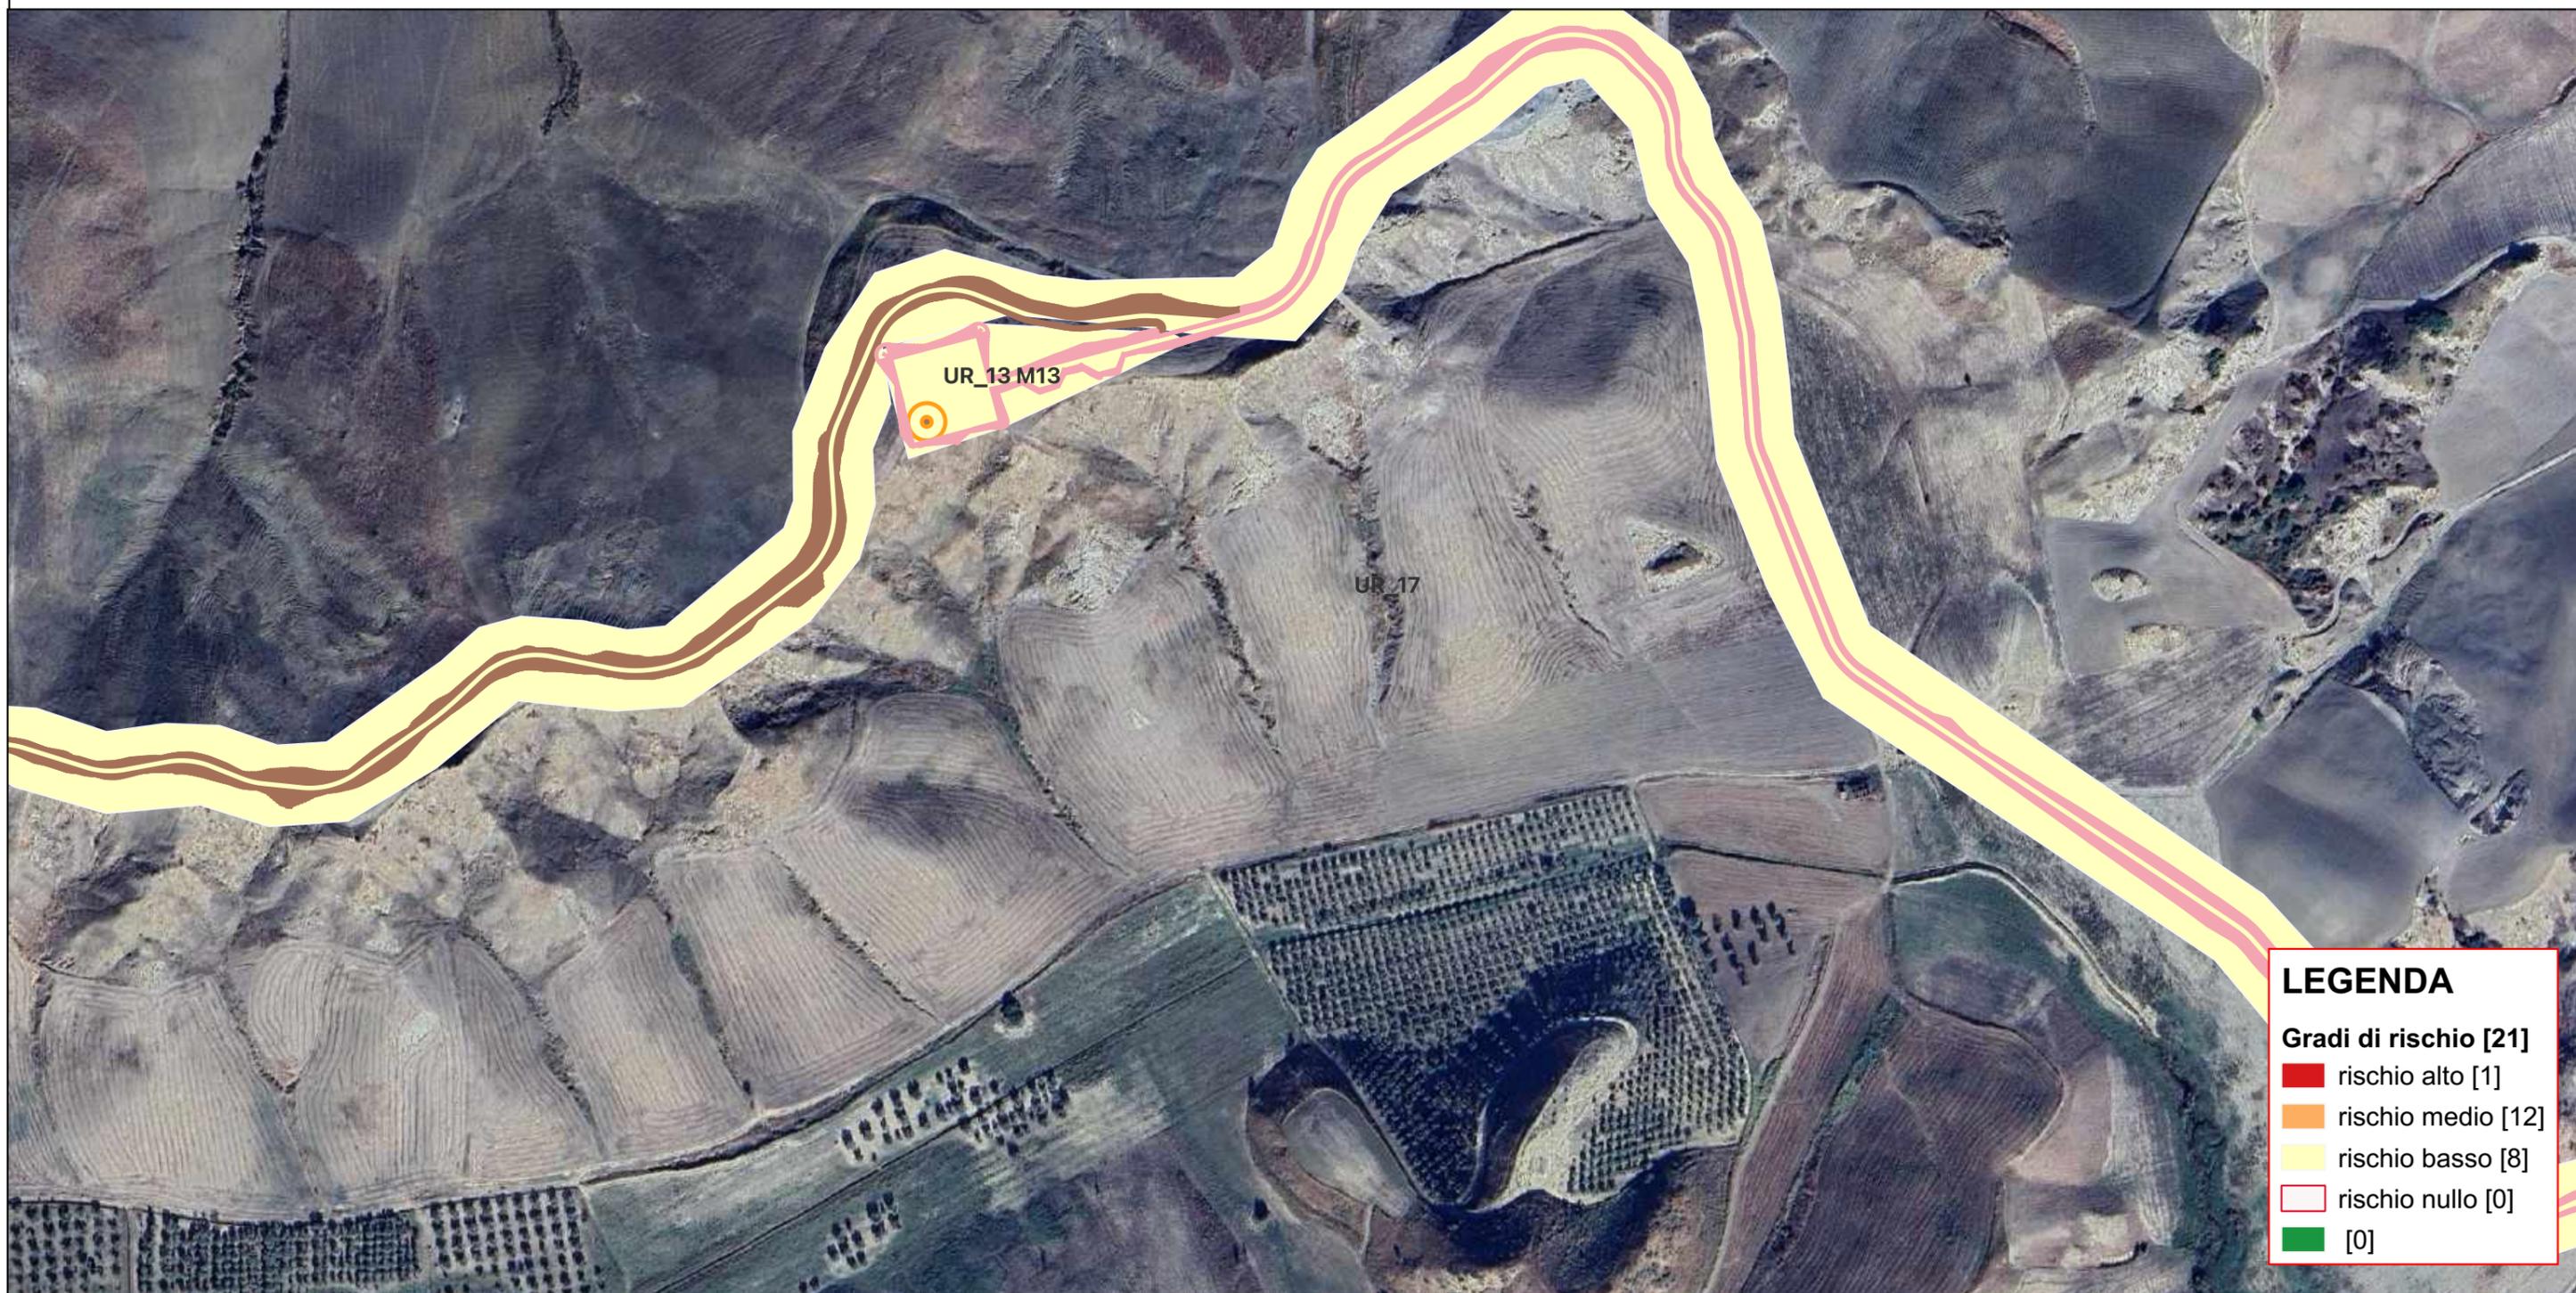
# CARTA DEL RISCHIO - SABAP-CZ-KR\_2024\_00067-IC\_000035 - area UR\_17

Riferimento (VRDR)	Rischio - sintesi (VRDS)	Note (VRDN)
UR_17	rischio basso	Assenza di attestazioni di interesse archeologico sia nell'area in esame sia nelle aree limitrofe. Il contesto territoriale in questo settore ha potenziale piuttosto basso.

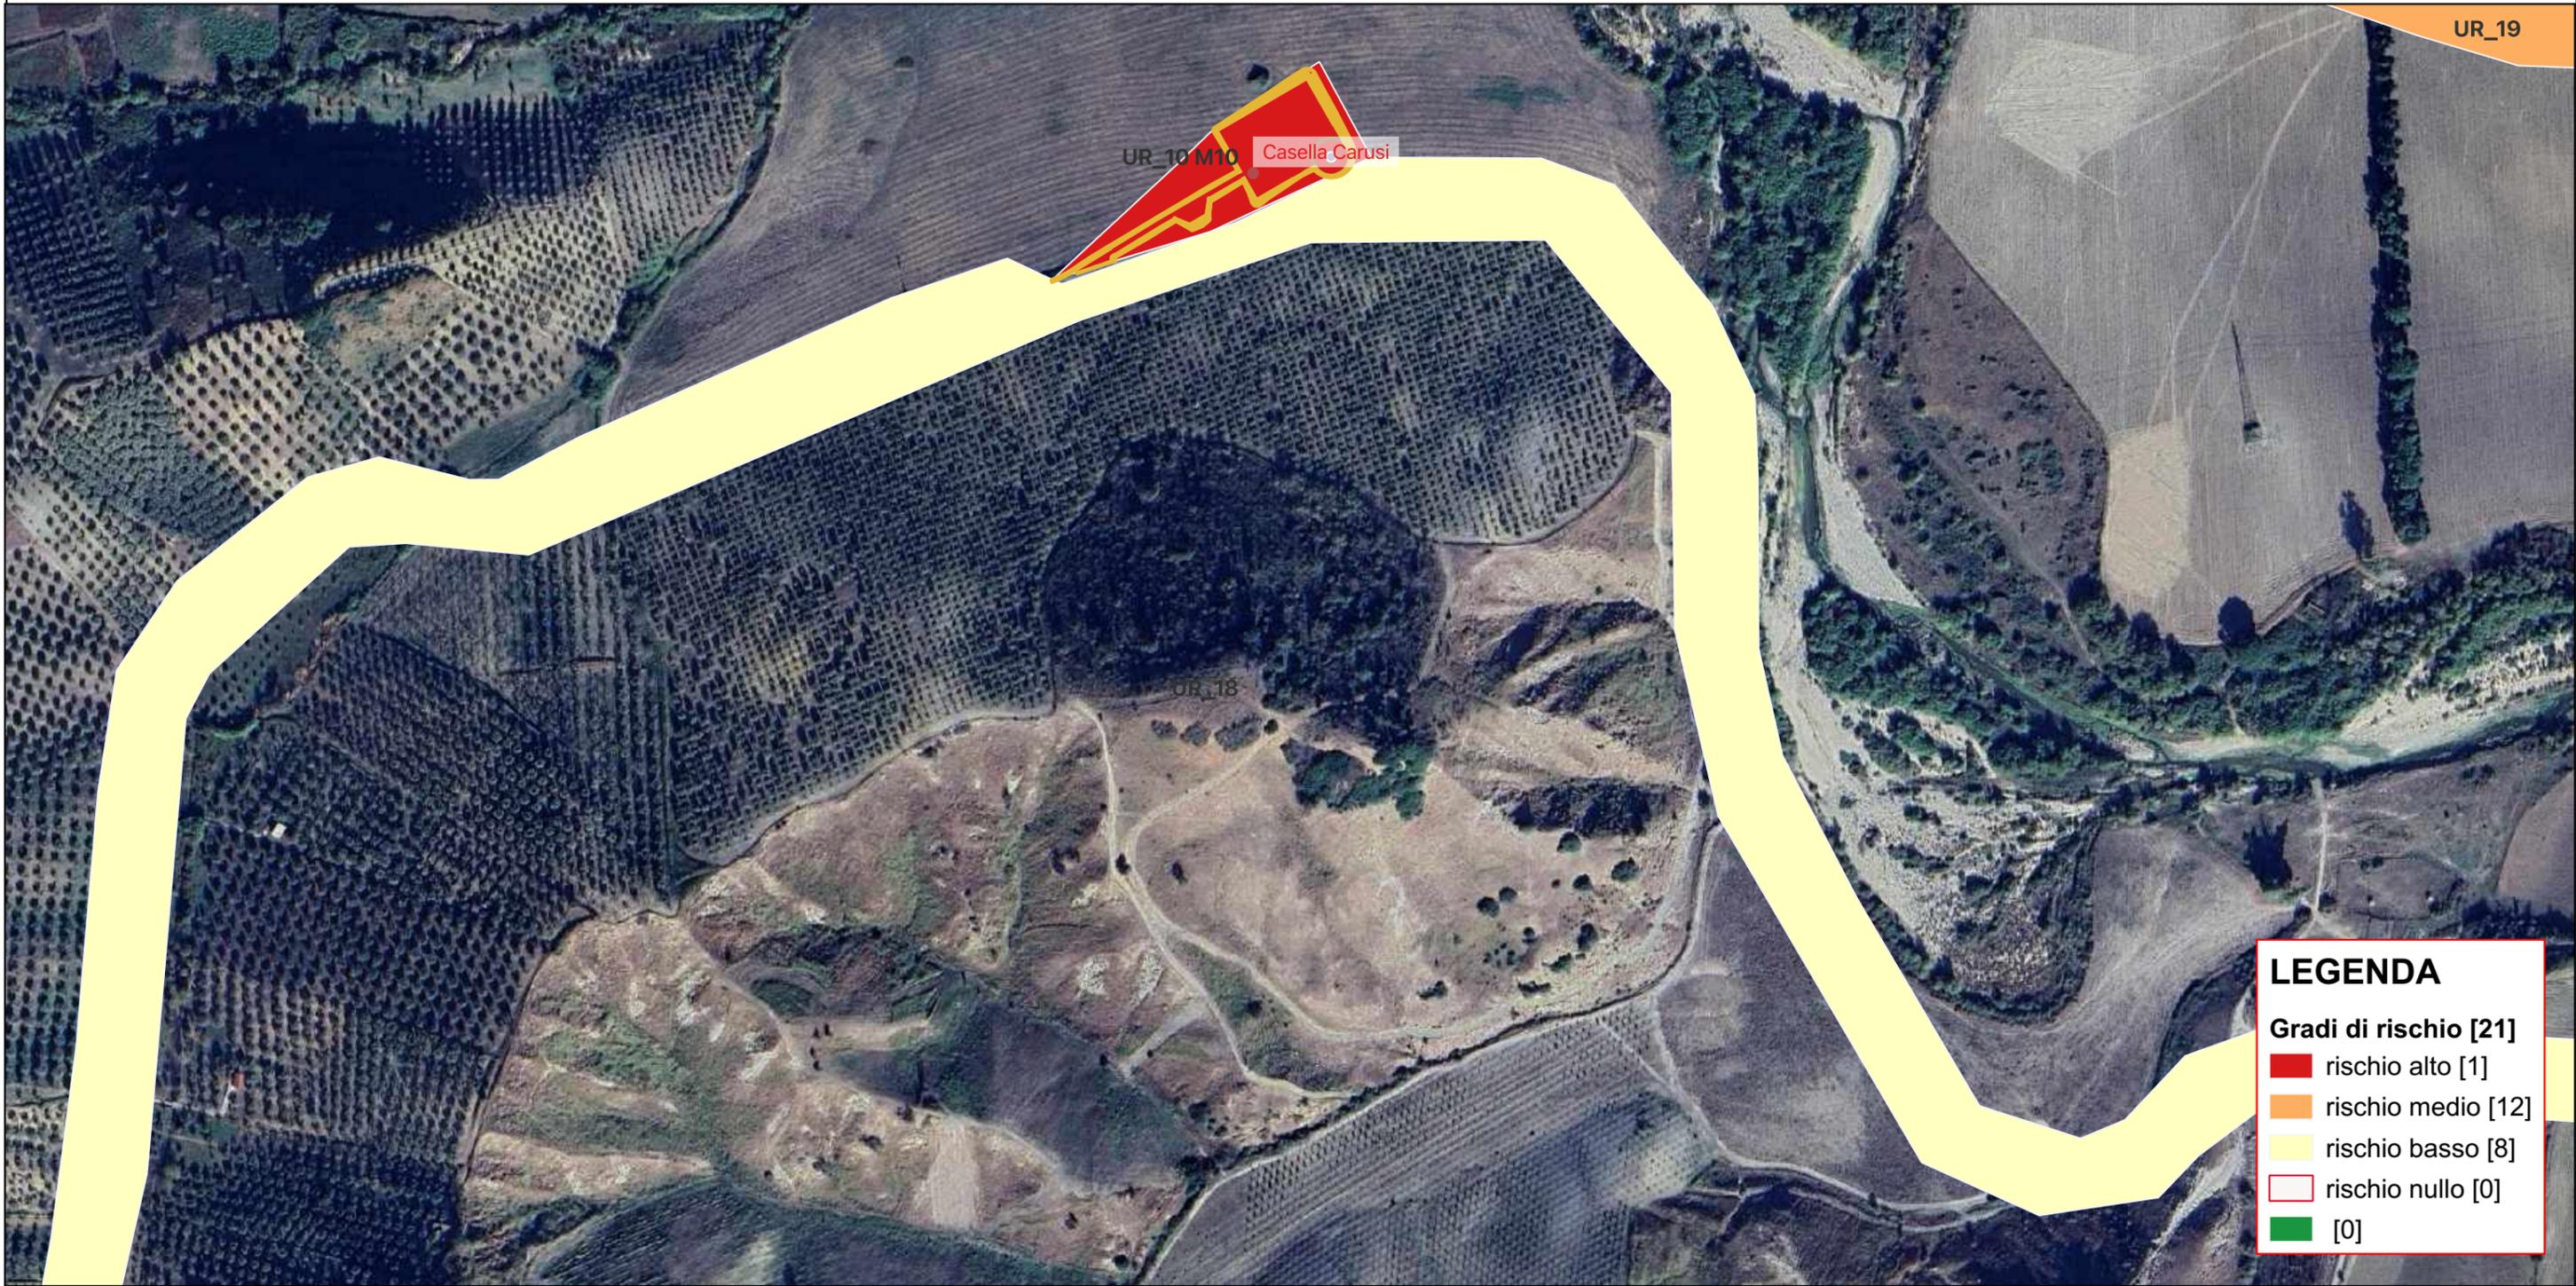
# CARTA DEL RISCHIO - SABAP-CZ-KR\_2024\_00067-IC\_000035 - area UR\_18

Riferimento (VRDR)	Rischio - sintesi (VRDS)	Note (VRDN)
UR_18	rischio basso	Assenza di attestazioni di interesse archeologico sia nell'area in esame valutata in condizioni di visibilità ottimale sia nelle aree limitrofe. Il contesto territoriale in questo settore ha potenziale piuttosto basso. Si considera tratto sensibile e pertanto, da sottoporre a particolare attenzione, quello prossimo all'area di rinvenimento da survey di Casella Carusi
