**PROGETTO DEFINITIVO**

**PARCO EOLICO "MESORACA"**

**Dettaglio VRD**

# CARTA DEL RISCHIO - SABAP-CZ-KR\_2024\_00067-IC\_000035 - area UR\_1 M1

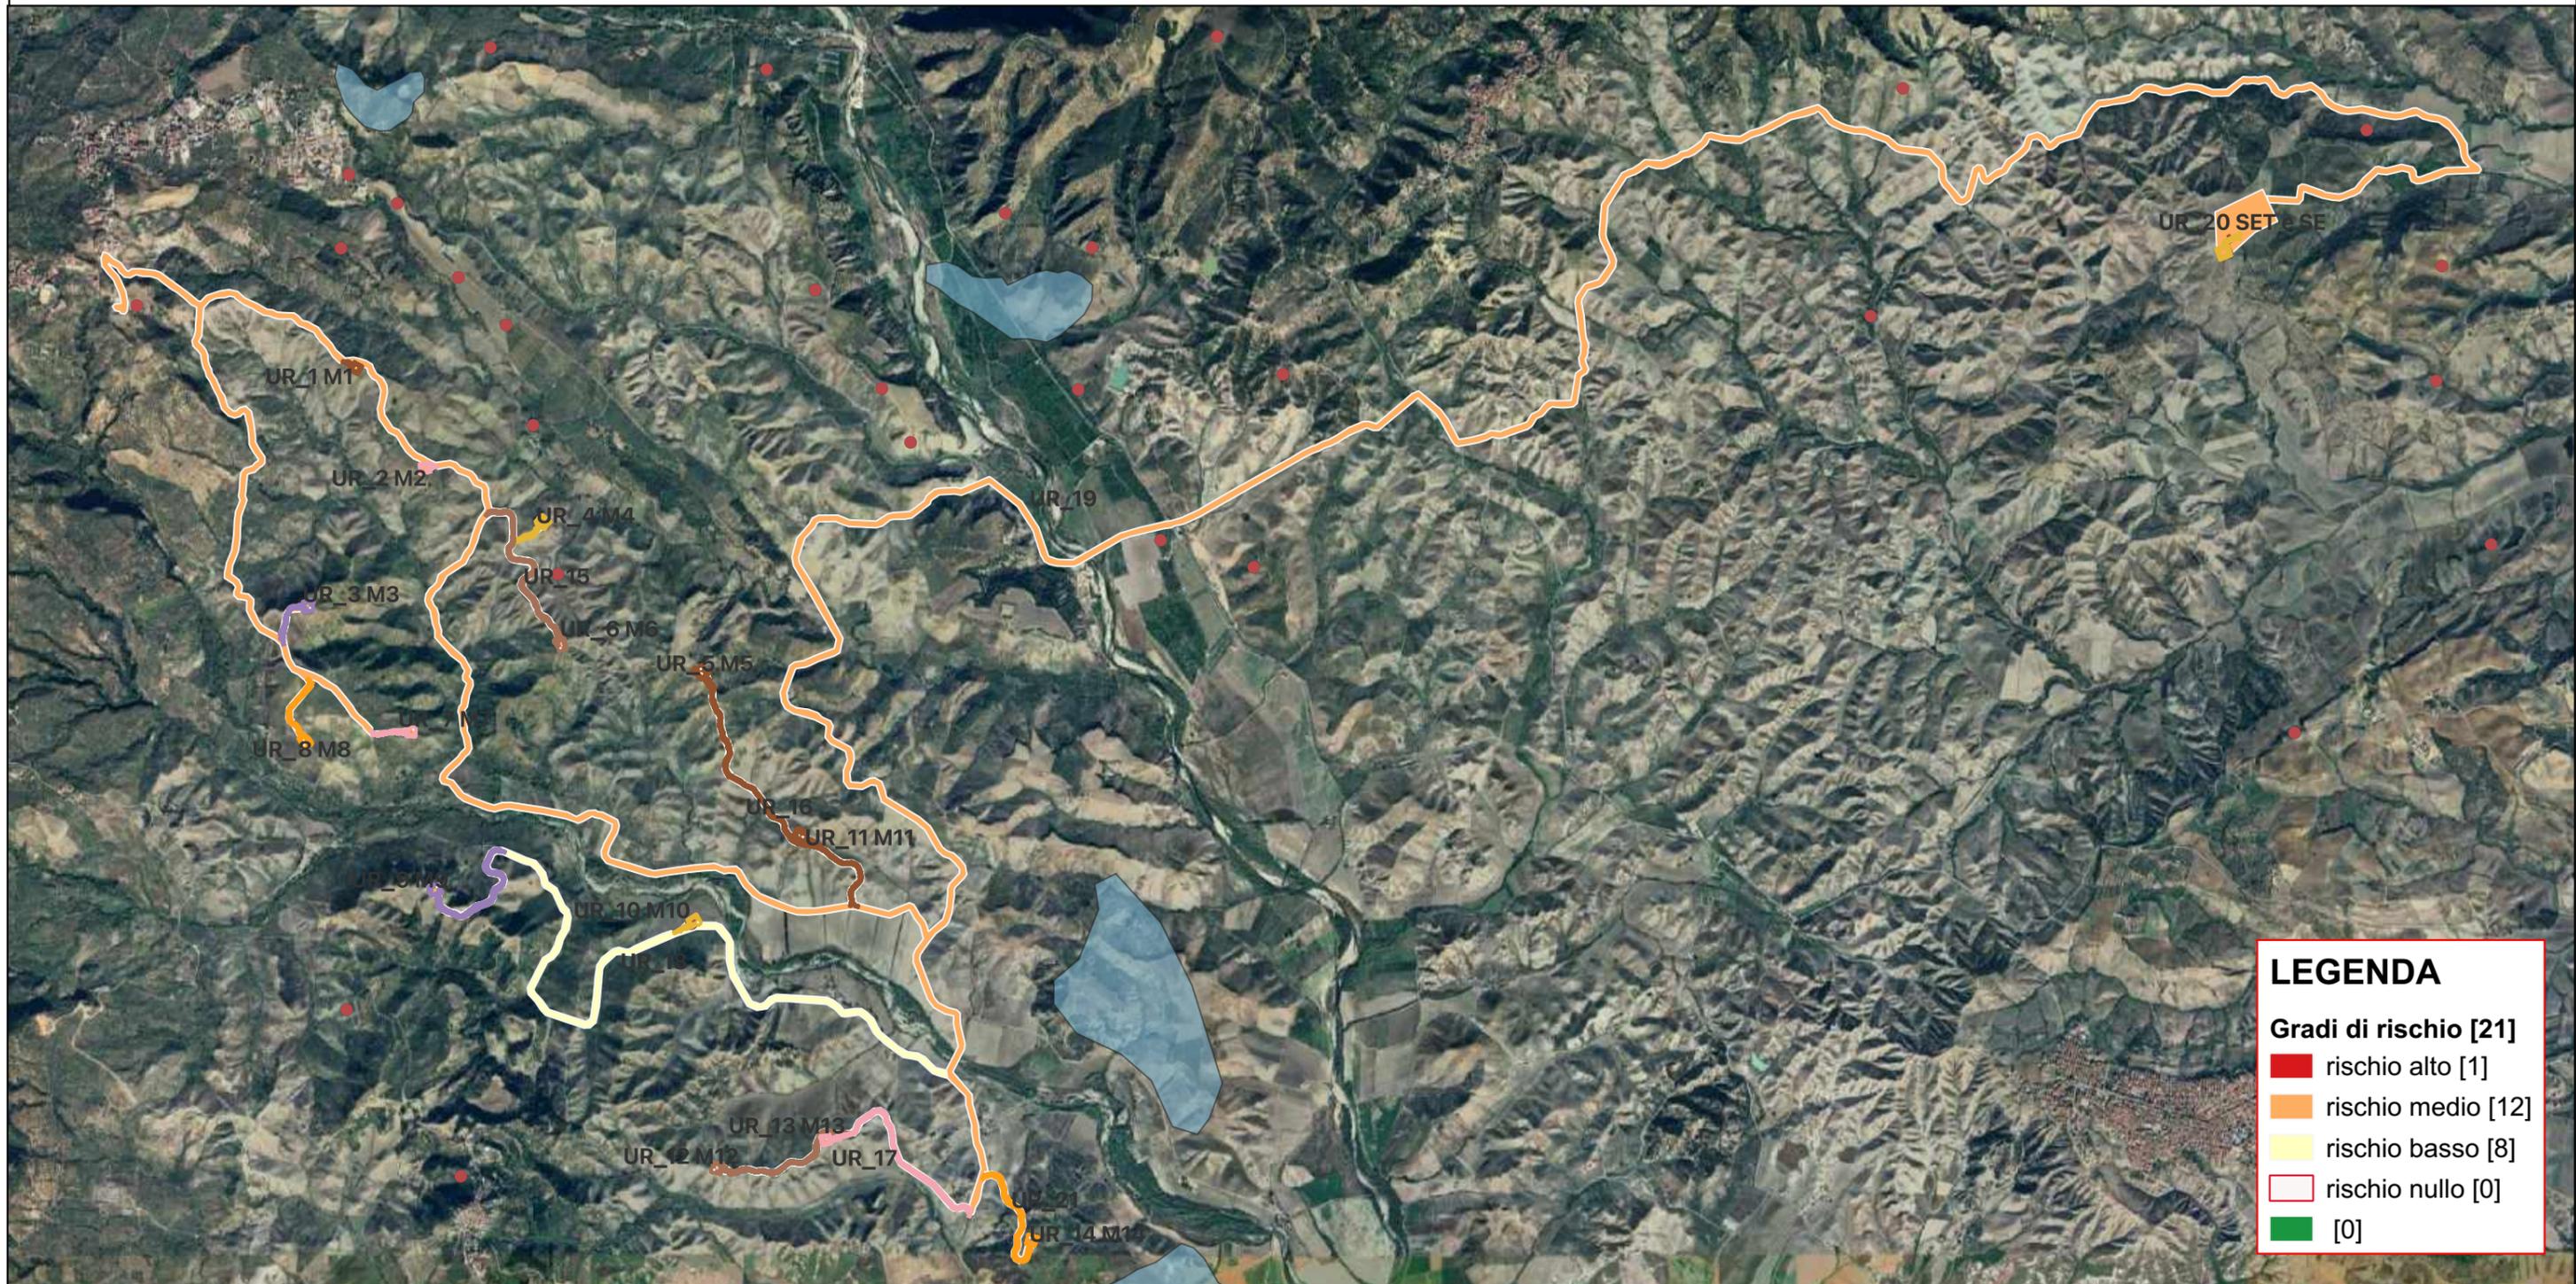
# CARTA DEL RISCHIO - SABAP-CZ-KR\_2024\_00067-IC\_000035 - area UR\_19

Riferimento (VRDR)	Rischio - sintesi (VRDS)	Note (VRDN)
UR_19	rischio medio	Lunghissima linea di sviluppo del cavidotto su strada. Parecchi i settori prossimi a zone di interesse archeologico.: Gullo, Maniscalchi, i due siti noti come Vardaro, Manicalonga, Serrarossa a breve distanza e la Stazione di San Mauro Marchesato proprio a ridosso della linea. Potenziale medio

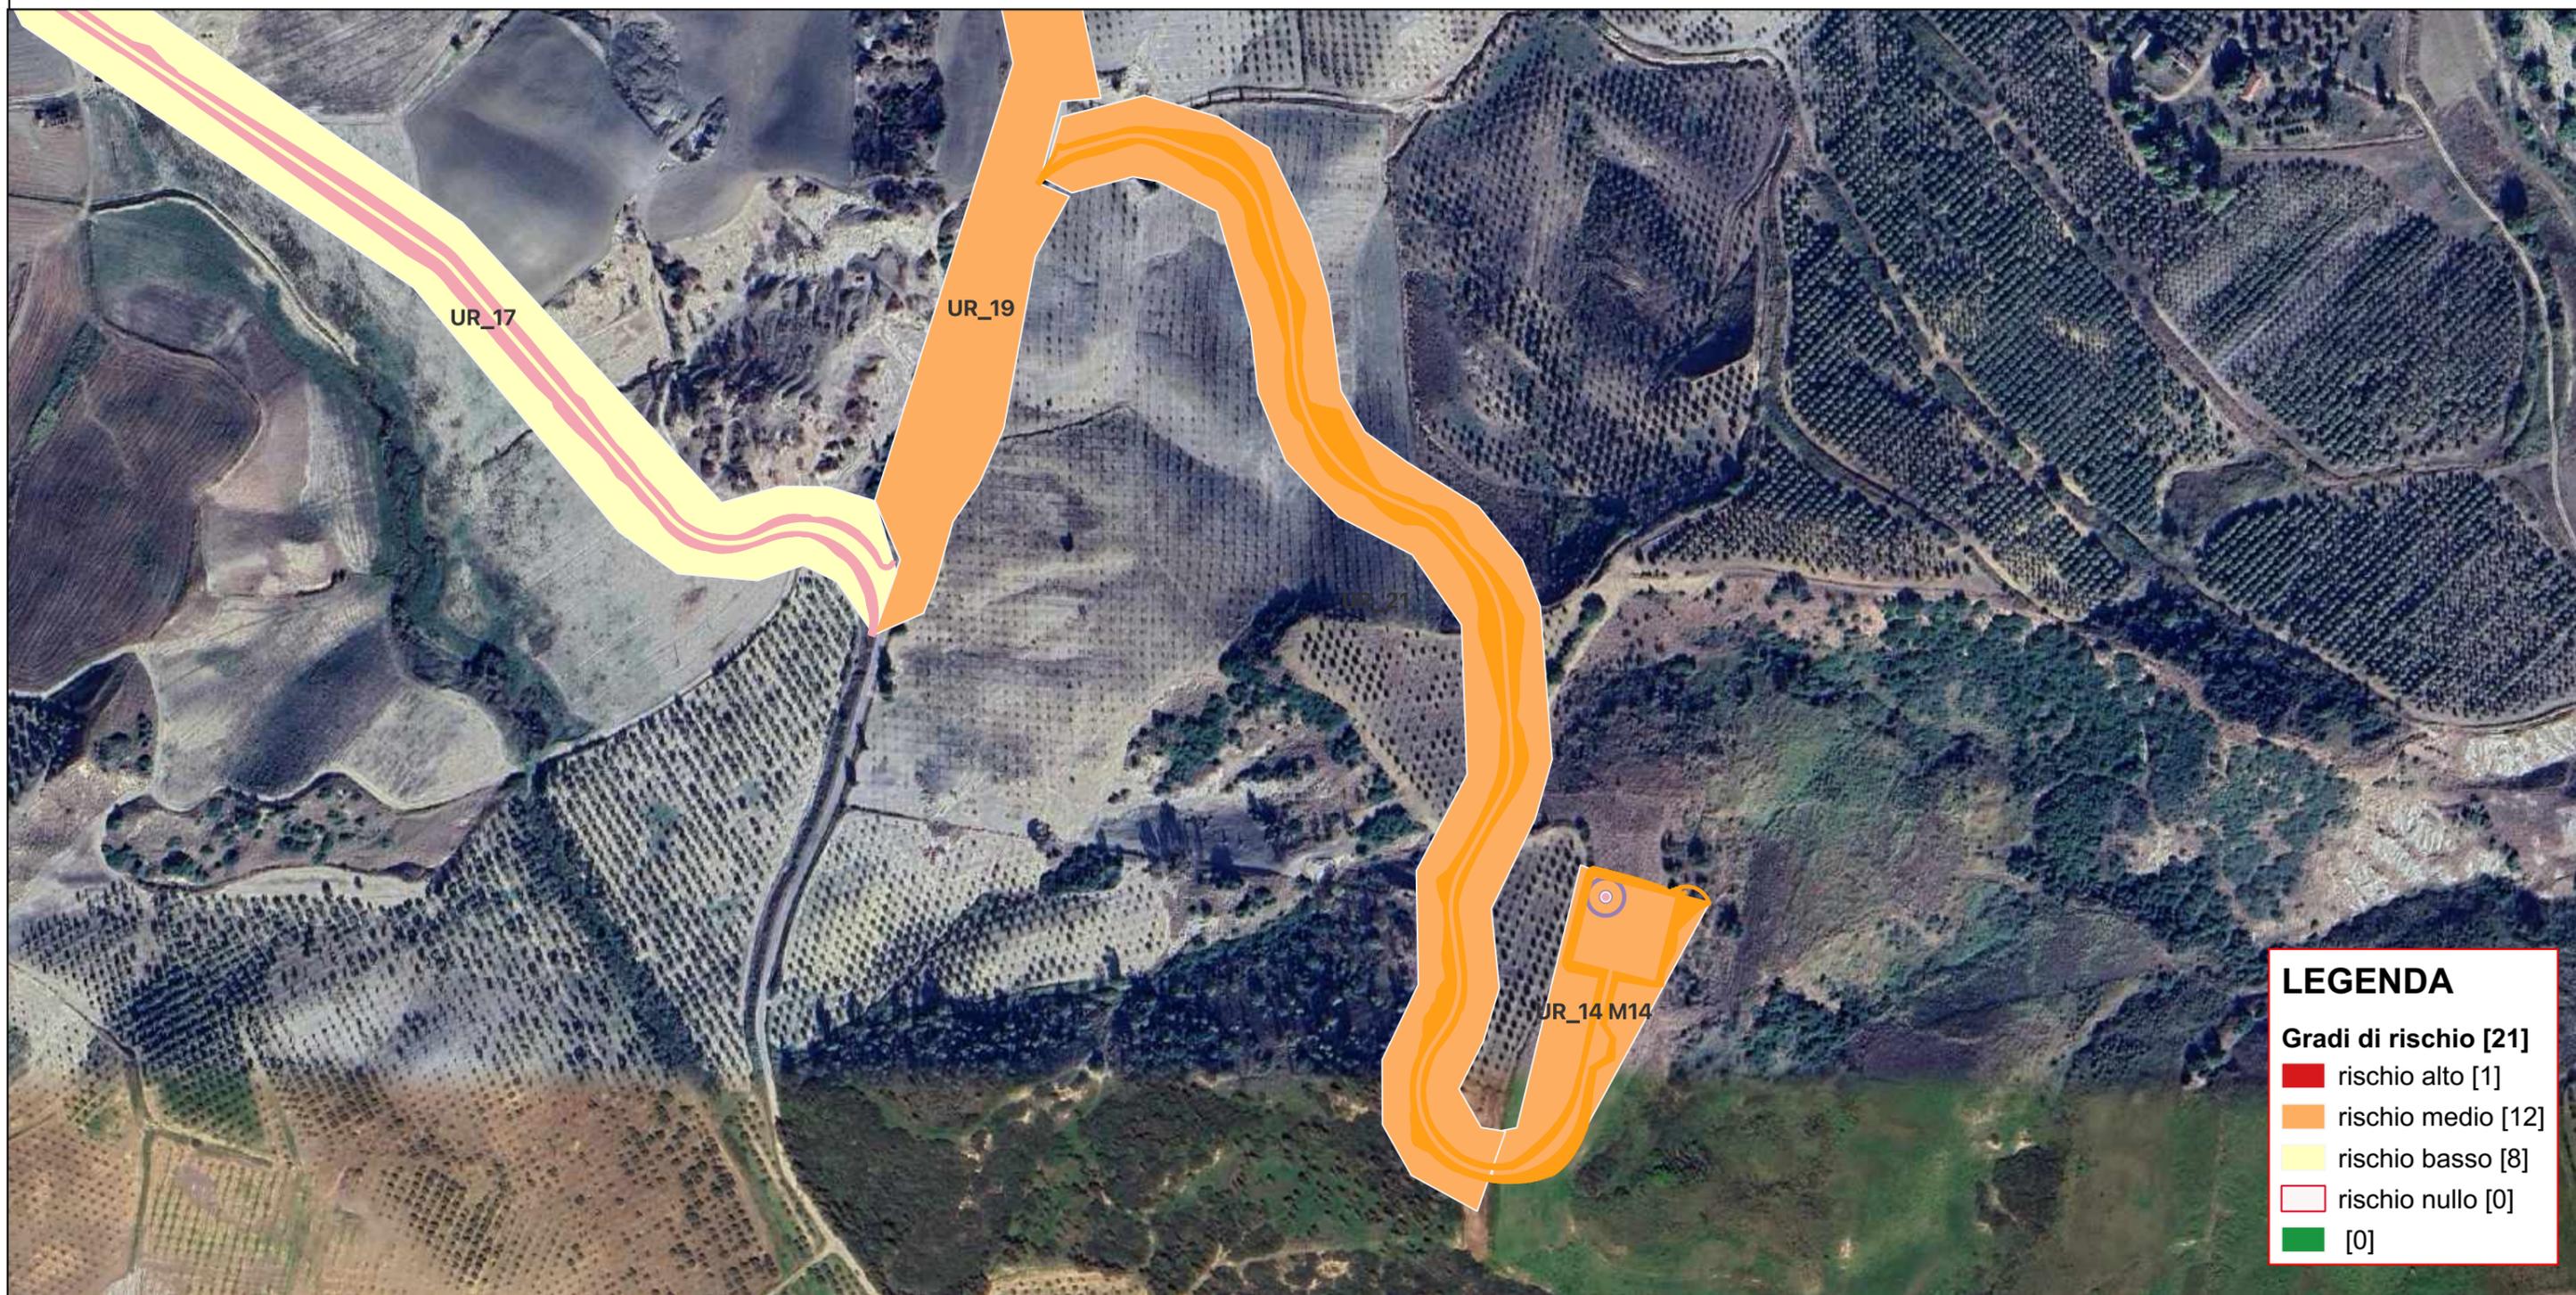
# CARTA DEL RISCHIO - SABAP-CZ-KR\_2024\_00067-IC\_000035 - area UR\_21

Riferimento (VRDR)	Rischio - sintesi (VRDS)	Note (VRDN)
UR_21	rischio medio	Assenza di attestazioni di interesse archeologico nell'area in esame ma la survey è stata effettuata in condizioni di visibilità scarsa. Il potenziale oggettivo del sito non è stato, pertanto, valutato. Non distante è il sito complesso di Merata-Parainetto-Riviotto

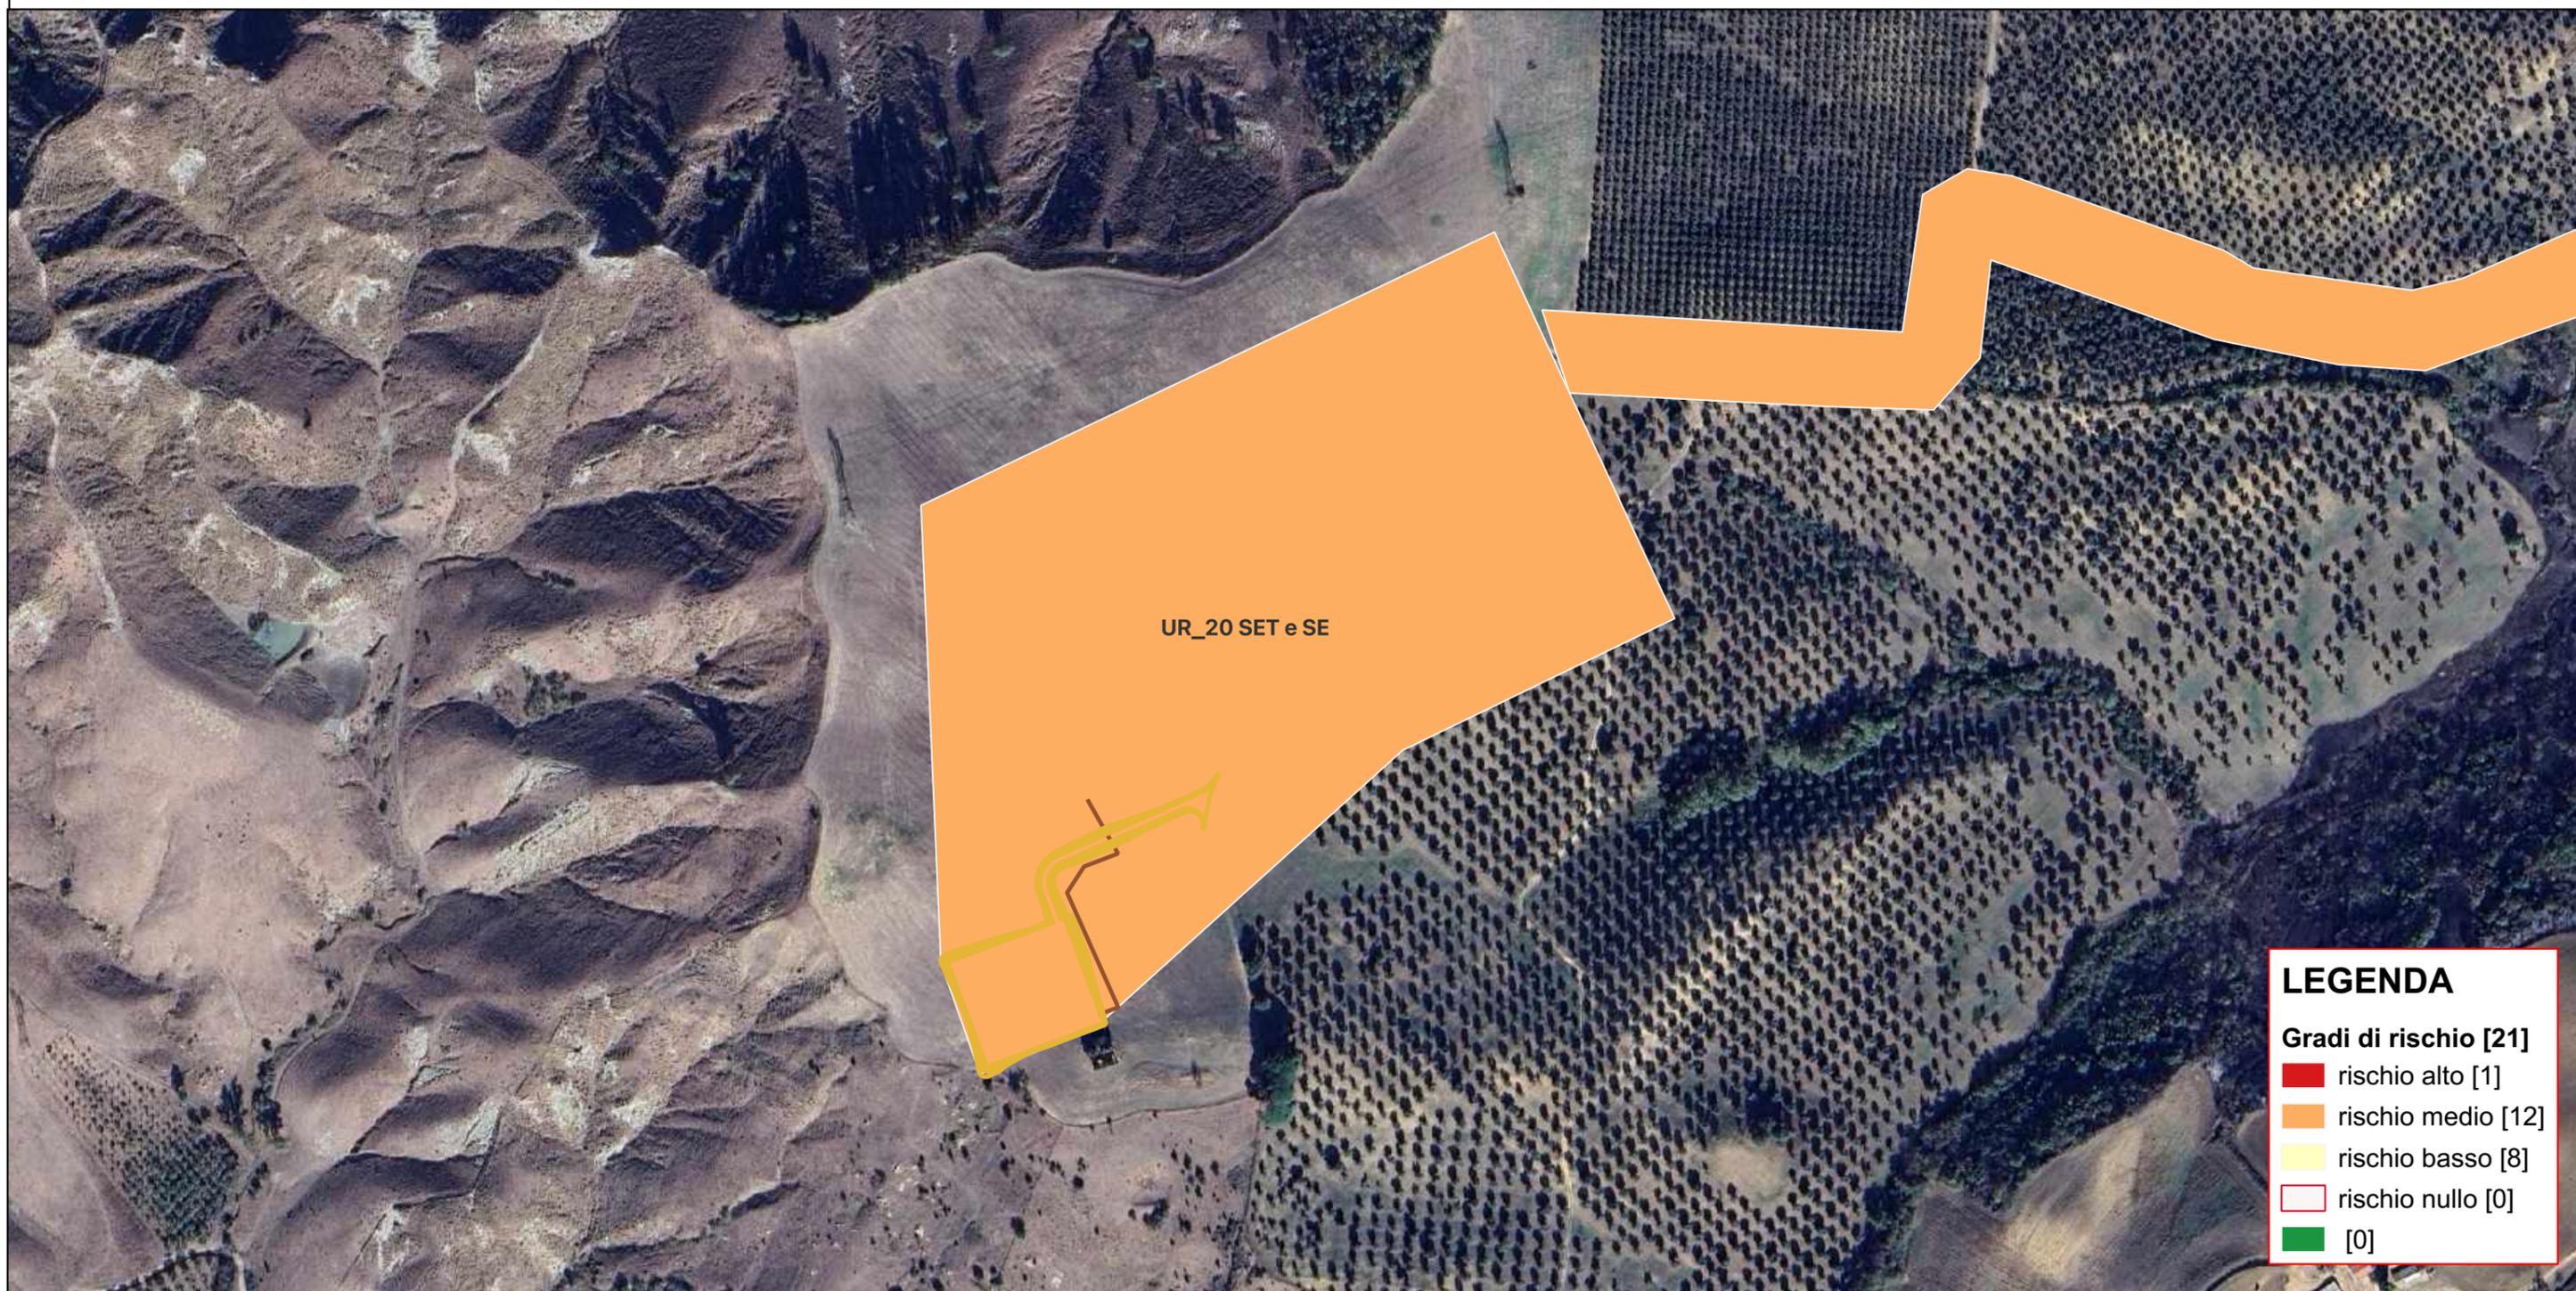
# CARTA DEL RISCHIO - SABAP-CZ-KR\_2024\_00067-IC\_000035 - area UR\_20 SET e SE

Riferimento (VRDR)	Rischio - sintesi (VRDS)	Note (VRDN)
UR_20 SET e SE	rischio medio	Assenza di attestazioni di interesse archeologico nell'area in esame, valutata in Survey svolta in condizioni di visibilità scarsa. Presenza di siti archeologici da archivio e bibliografia prossimi all'area. Siti 30,31,29
