SUPERSTRADA PEDEMONTANA VENETA

PIANO DI MONITORAGGIO DELLE COMPONENTI AMBIENTALI

PAESAGGIO E STATO FISICO

ID Rilievo PASF62FC Comune: Castelgomberto, Brogliano, 15:30 Fase: ☐ Ante - opera ora:

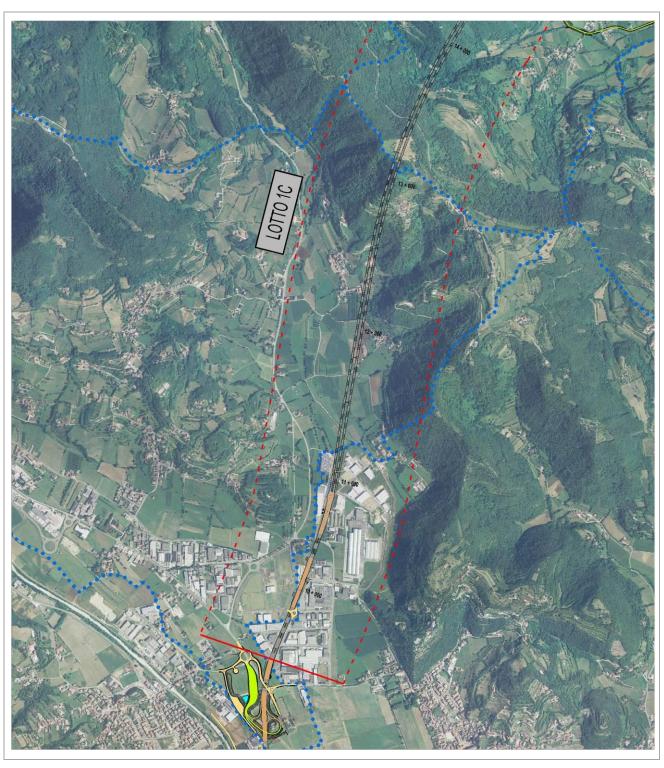
Inquadramento del Lotto 1- Tratta C su Ortofoto.

Per Fascia Continua si intende la porzione di territorio di ampiezza pari ad almeno 500m per ciascun lato del tracciato di progetto, che comprenda anche le aree di cantiere. (rif. Relazione del P.M.A.).

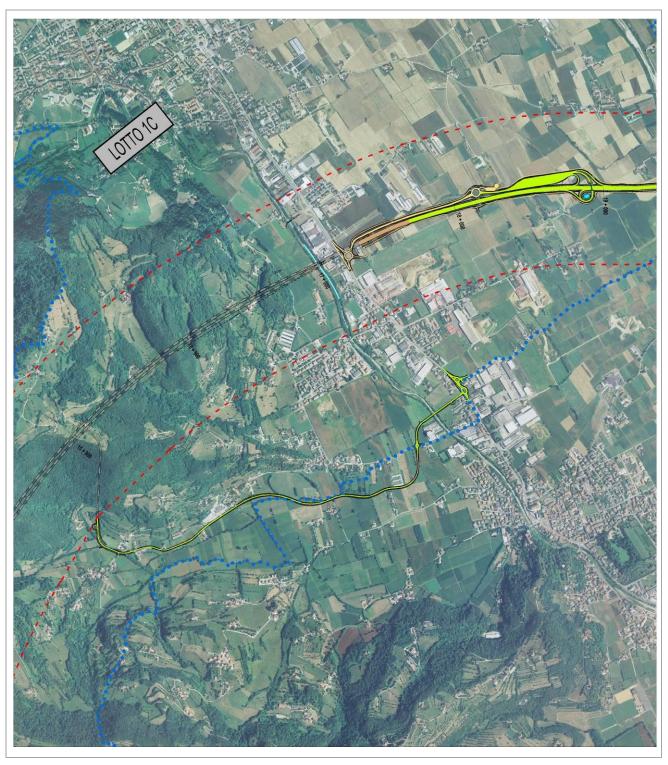
$In quadramento\ del\ Lotto\ 1\hbox{-}\ Tratta\ C\ su\ Orto foto.$

La maggior parte del Lotto 1 – Traccia C si sviluppa in galleria. La stessa permetterà di collegare la Valle dell'Agno, da Castelgomberto, con la pianura dell'alto vicentino, nel territorio comunale di Malo. Dall'uscita della galleria lato TV il tracciato si inserisce in un ambito totalmente agricolo, intersecando i Torrenti Giara, Leogretta, Timonchio, Rostone e la Roggia Verlata

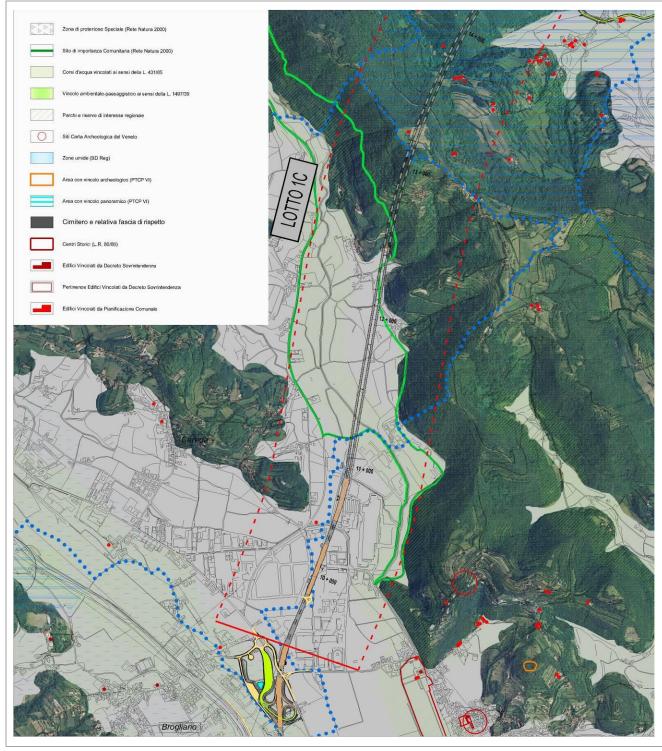
Tavola del Sistema dei Vincoli

All'interno della Fascia continua sono presenti degli edifici tutelati derivanti dalla Pianificazione comunale. Il tracciato interseca in galleria un Sito Rete Natura 2000, SIC IT3220039 Biotopo Le Poscole, in comune di Brogliano, ed un'area con Vincolo Archeologico ed una con Vincolo Panoramico (DLgs 42/2004 art.136 – Immobili ed aree di notevole interesse pubblico), "Località Collinare Vallugana" nel territorio comunale di Malo.

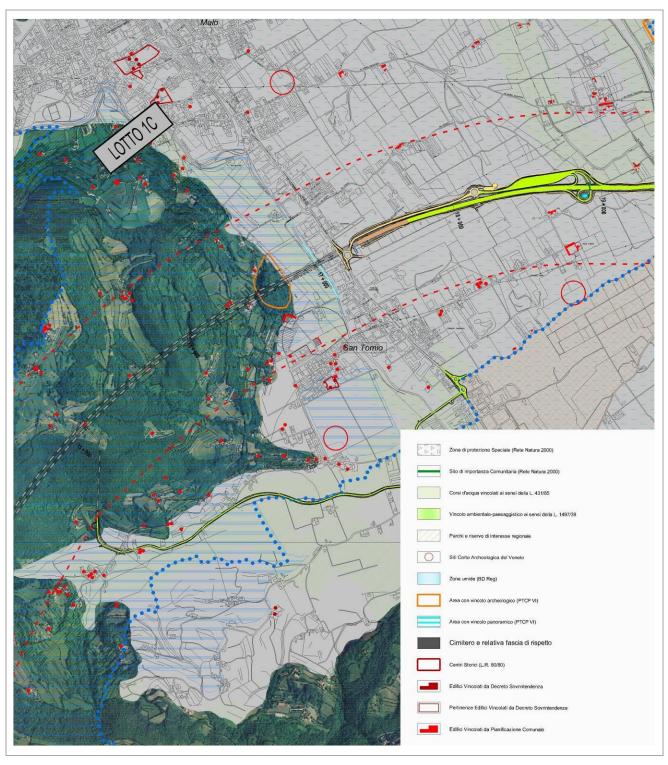
Tavola del Sistema dei Vincoli

I principali corsi d'acqua attraversati sono vincolati ai sensi del D.Lgs 42/2004 art.142 lett.C

- Torrente Poscola
- Torrenti Giara,
- Torrente Leogretta,
- Torrente Timonchio,
- Torrente Rostone,
- e la Roggia Verlata.

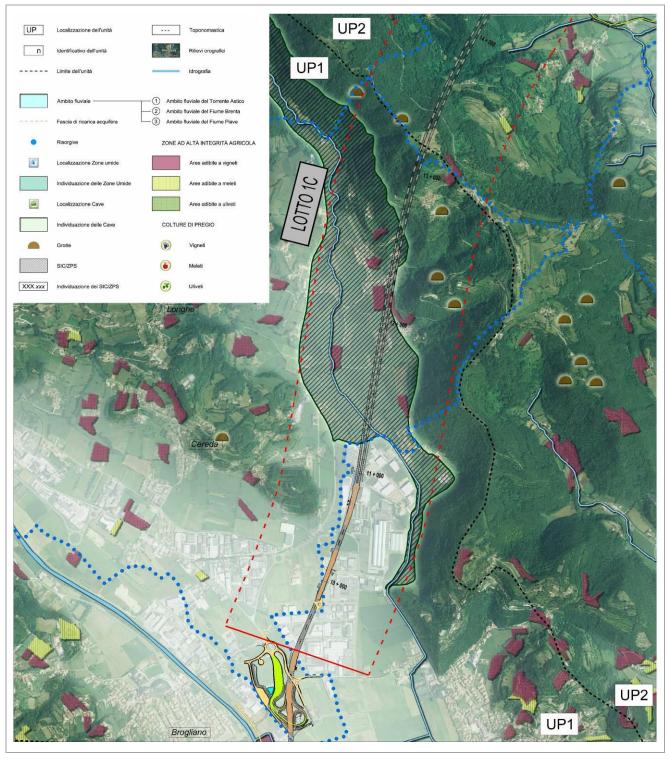
Lettura della Matrice Fisica.

Le morfologie strutturanti presenti nel Lotto 1 – Tratta C sono:

- a) Valle dell'Agno
- b) Il "colle di Malo"
- c) Il Torrente Giara, al piede del versante montano di Malo
- l) Il corridoio agricolo tra il Torrente Timonchio e la SP46

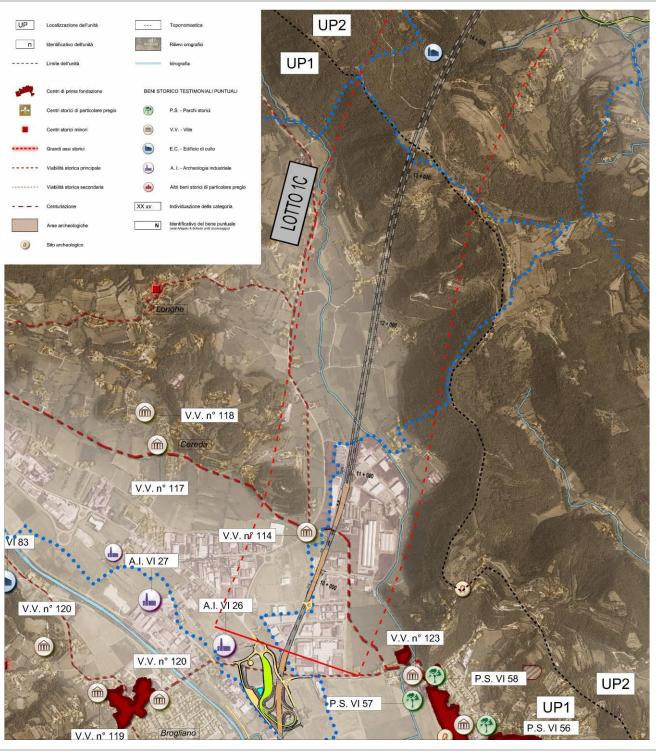
10

Lettura della Matrice Antropica Storica

All'interno dell'area di interesse è presente un sito di interesse archeologico (Monte Palazzo) e due Ville Venete:

- V.V. n°114 Villa Trissino, Negri, Bevilacqua, Tonini, Albanese Parlotto
- V.V. n°108 Villa Santac Scorsato
- V.V. n°110 Barco di Villa Ghellini, Ghellini-Ferrante. Lioy
- V.V. n°94 Villa Pesavento, Munarini

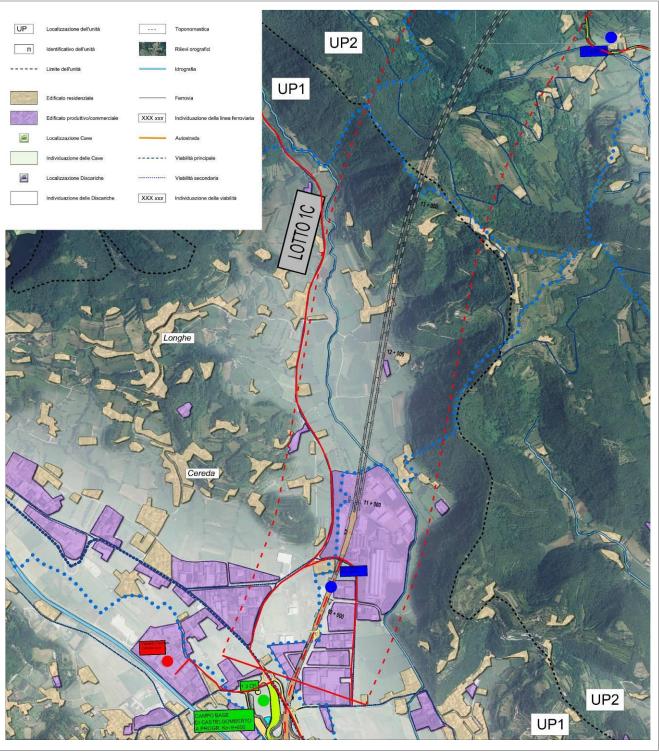
13

Lettura della Matrice Antropica Contemporanea.

Dall'analisi della matrice contemporanea si osserva che il Lotto 1 – Tratto C si sviluppa nella parte iniziale, lato Valle dell'Agno, in una zona fortemente antropizzata, la zona industriale di Castelgomberto. Una volta oltrepassato il promontorio di Monte di Malo l'opera attraversa un'area antropizzata lungo la SP46, per poi proseguire in zone prettamente agricole con scarsità di edificazione. In questa zona vengono interferite alcune ex cave.

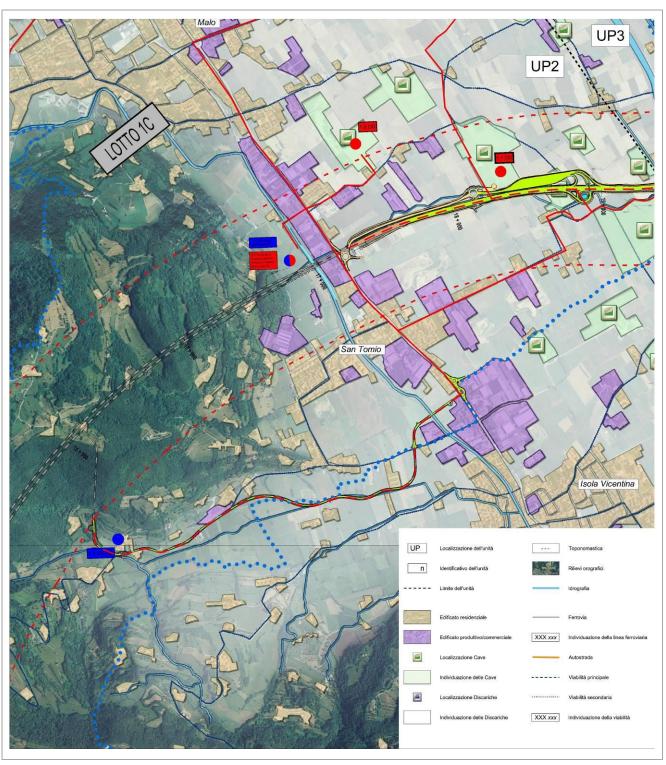
Lettura della Matrice Antropica Contemporanea.

La viabilità di cantiere prioritaria correrà lungo l'asse del Lotto 1 – Tratta C, e le viabilità afferenti utilizzate non hanno subito un aumento di traffico rilevante, inoltre vengono utilizzate principalmente le strade di interesse provinciale o comunque idonee al passaggio dei mezzi di cantiere.

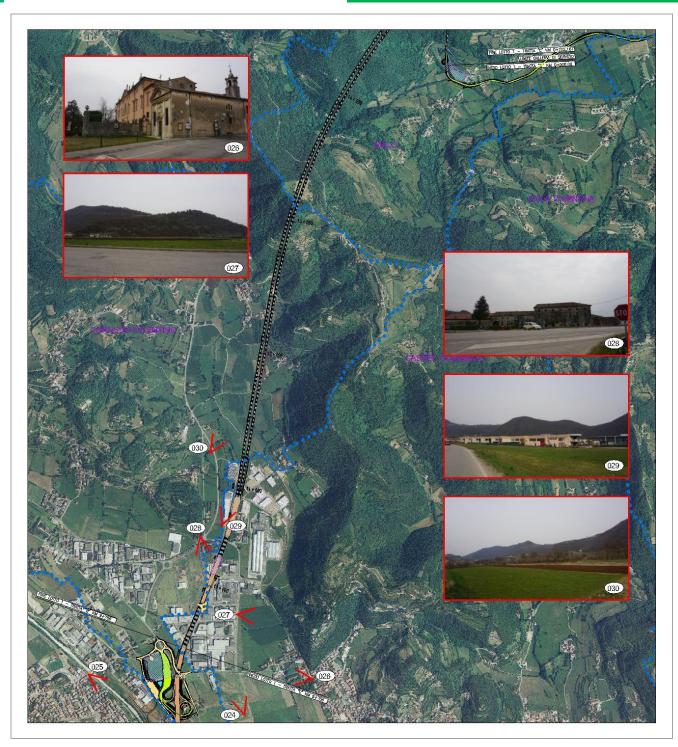
Report fotografico

Secondo quanto indicato dal P.M.A., il monitoraggio della fascia continua "verifica lo stato di alterazione delle componenti strutturali del paesaggio", individuate dal Piano di Inserimento Paesaggistico nei seguenti elaborati:

- Matrice Fisica,
- Matrice Antropica storica,
- Matrice Antropica Contemporanea,
- Report Fotografico (Rif. PV_D_AM_0_GE_GE000_021_0_008_D_A_n).

Pertanto sono oggetto di monitoraggio in via prioritaria i coni visuali (indicati in rosso) evidenziati nel Piano di Inserimento Paesaggistico (Elaborato "Report Fotografico") cui si aggiungono ulteriori punti di visuale (indicati in nero), così come da indicazioni ARPAV.

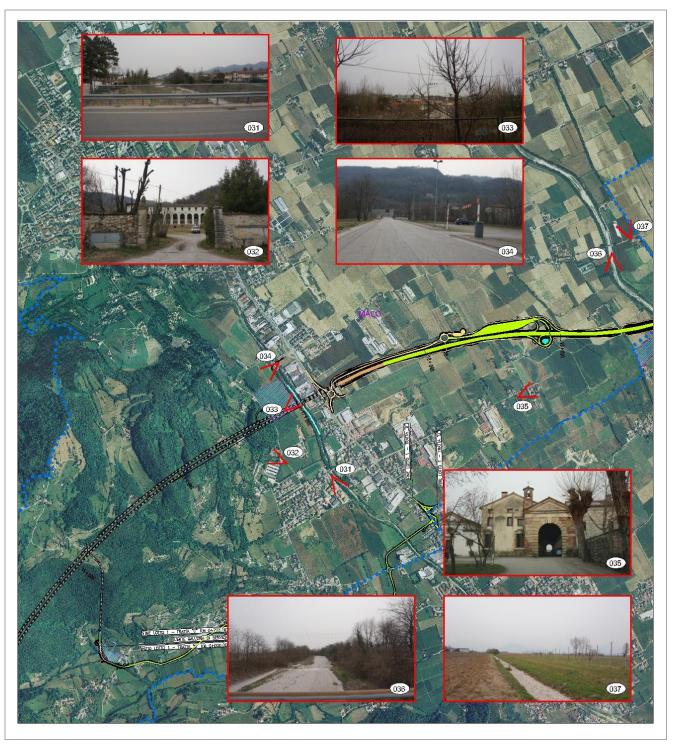
Report Fotografico

Anche nel corso del CO 2022 le lavorazioni si sviluppano a ridosso degli Imbocchi della Galleria Naturale di Malo e nell'area del SIC Le Poscole. Dalla SP46 a fine tratta la SPV è già in funzione.
