OGGETTO: Segnalazione di valori elevati di PFAS negli scarichi della Ditta S.I.S. S.c.p.a. – Lotto 1 tratta C tra km 10+930 e 11+190 Area logistica imbocco Galleria Naturale di Malo lato Vicenza in Comune di Castelgomberto. Autorizzazione N° Registro: 1 /Acqua/2018 del 16/01/2018 con recapito nel rio Poscoletta a Castelgomberto

Oggetto: Situazione di degrado delle sorgenti in Loc. Valdimolino a Montecchio Maggiore (VI)

Oggetto: *Sorgente di Valdimolino – AGGIORNAMENTO DATI*

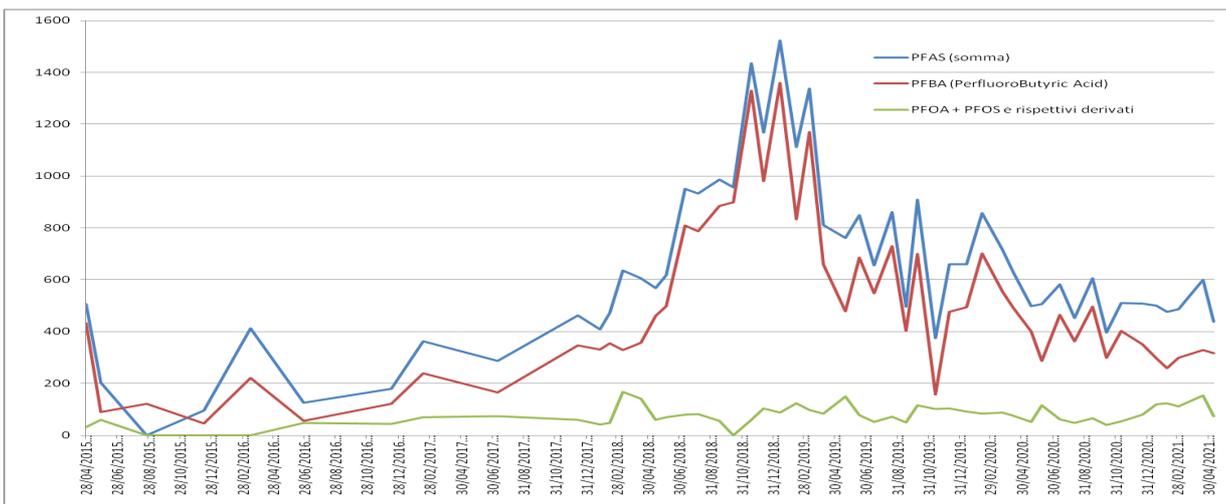
Dall'analisi dei dati di monitoraggio della sorgente effettuata negli anni da ARPAV emerge che la sostanza PFBA presenta un incremento significativo della concentrazione a partire dall'anno 2018, a differenza delle concentrazioni di altre sostanze perfluorurate presenti, esempio la somma di PFOA e PFOS, che sono invece costanti nel tempo. Per una più facile comprensione, si riporta inoltre di seguito un grafico con l'andamento delle concentrazioni di PFBA nell'acqua proveniente dalla sorgente Valdimolino

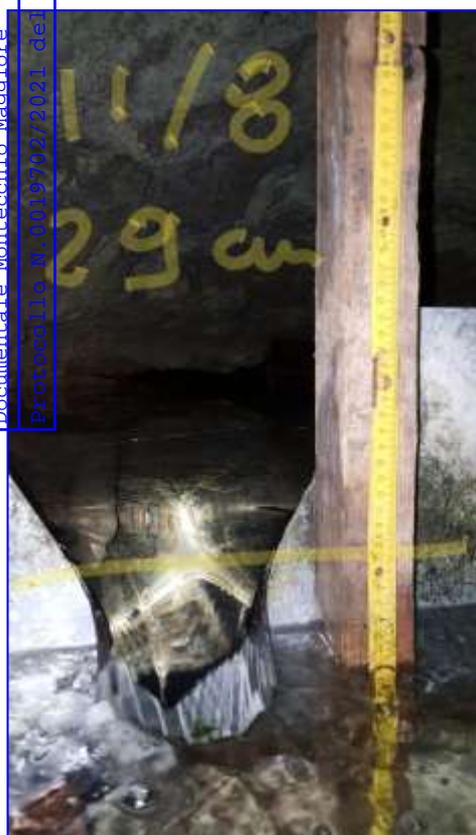
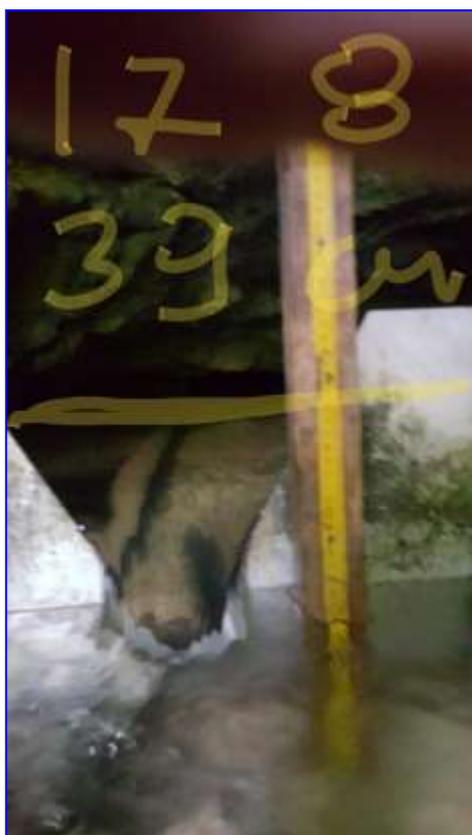
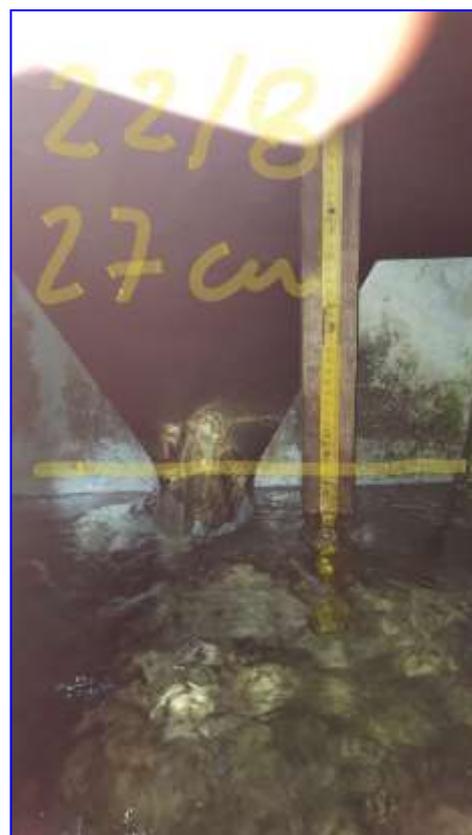
Nei due mesi successivi il Proprietario ha provveduto ad effettuare delle misurazioni dell’altezza del pelo d’acqua in uscita dalla sorgente.

Pur non trattandosi direttamente dei valori delle portate, ai quali si può comunque pervenire mediante taratura, rappresentano in ogni caso un dato oggettivo ed indicativo della sua oscillazione.

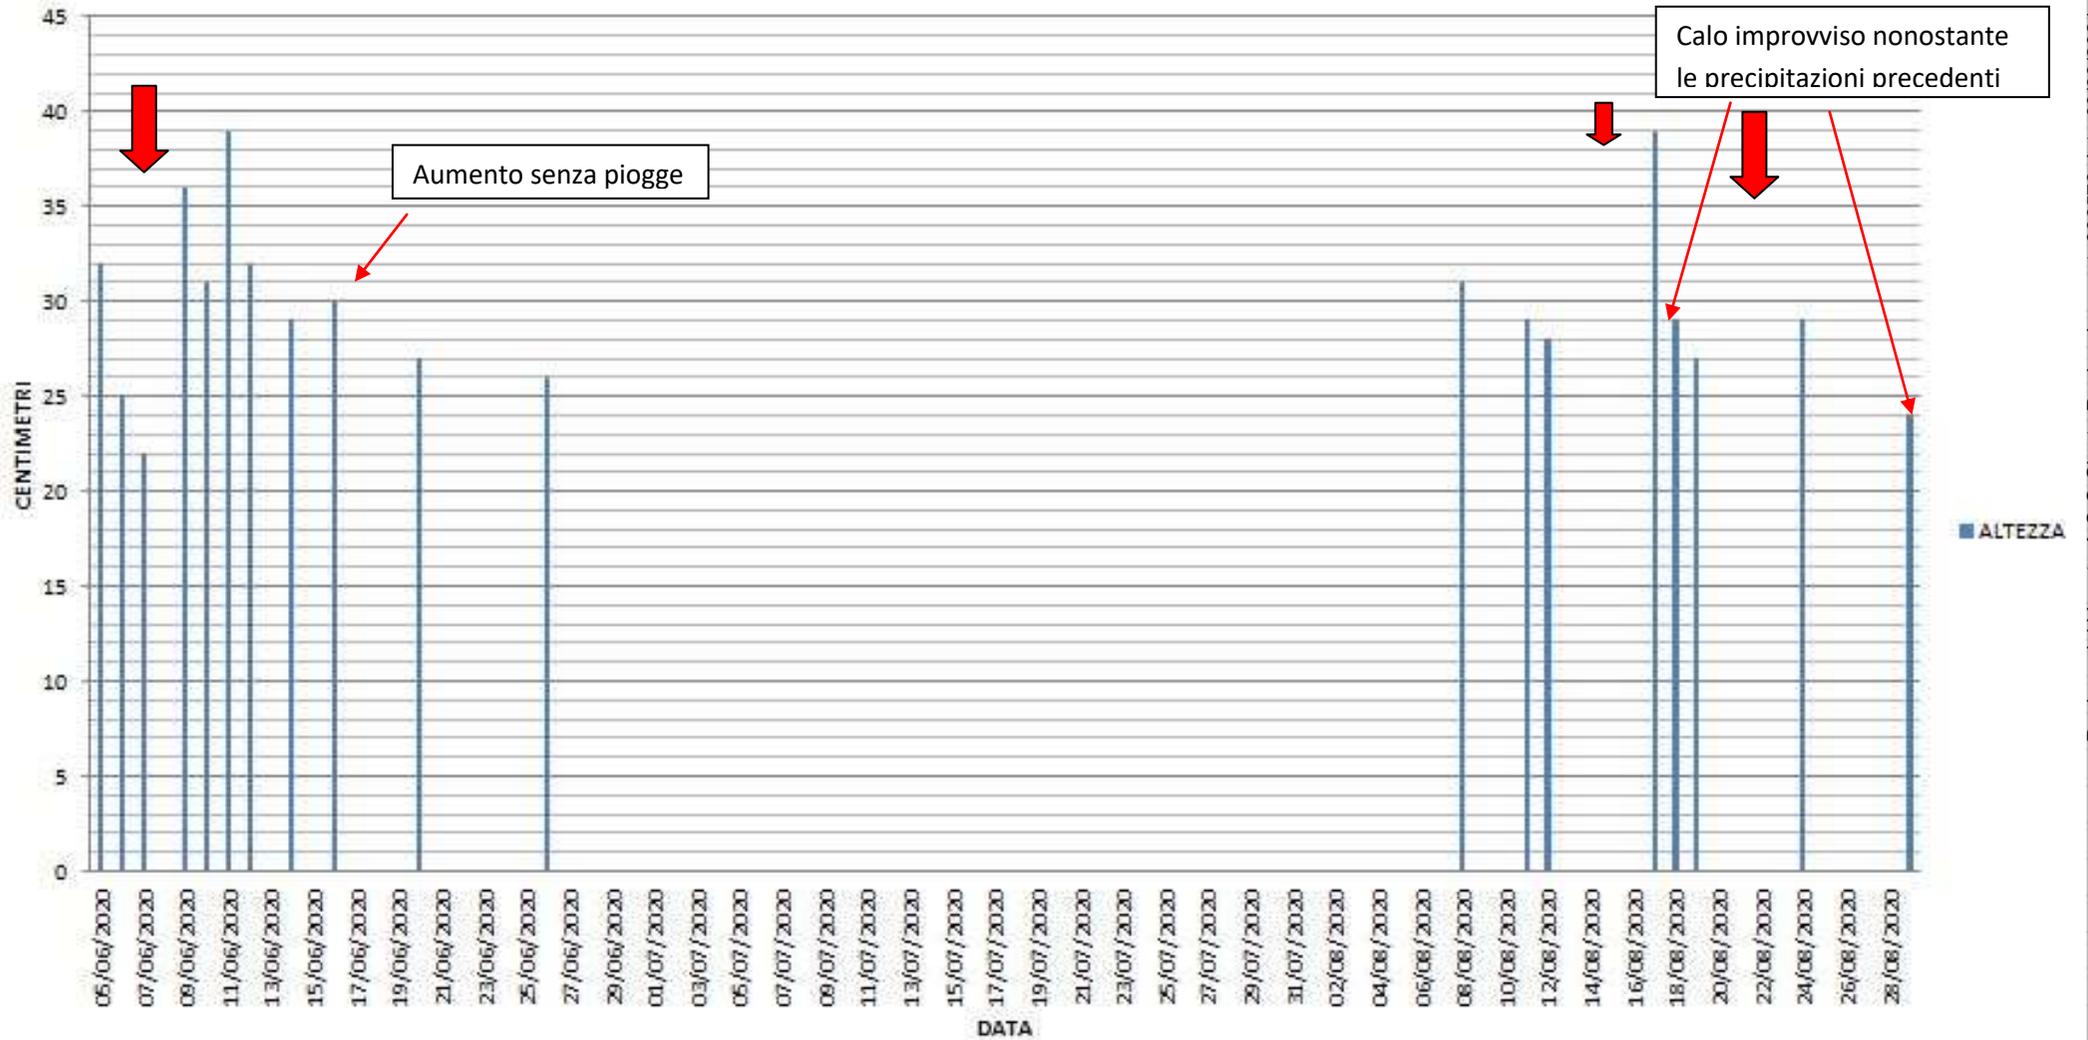
I dati, riportati nell'allegato istogramma, relativi appunto al periodo giugno-agosto 2020, evidenziano quanto segue:

- il regime della sorgente tende ad oscillare verso un livello minimo di portata, ben lontano da quella presente fino a qualche anno fa;
- non c'è una corrispondenza biunivoca tra precipitazioni-livello dell'Agno e la portata della sorgente, che in più occasioni sembra andare in controtendenza.

Valore minimo di alimentazione mulini: H > 25 cm

↓ Piogge intense

Valore minimo alimentazione vasca trote: 22 cm
