## IMPIANTO AGRIVOLTAICO

SITO NEI COMUNI DI NARDÒ, SALICE SALENTINO E VEGLIE  
IN PROVINCIA DI LECCE

Carta del rischio archeologico

# TAV. 5 CARTA RISCHIO ARCHEOLOGICO Progetto Parco agrivoltaico Borgo Monteruga

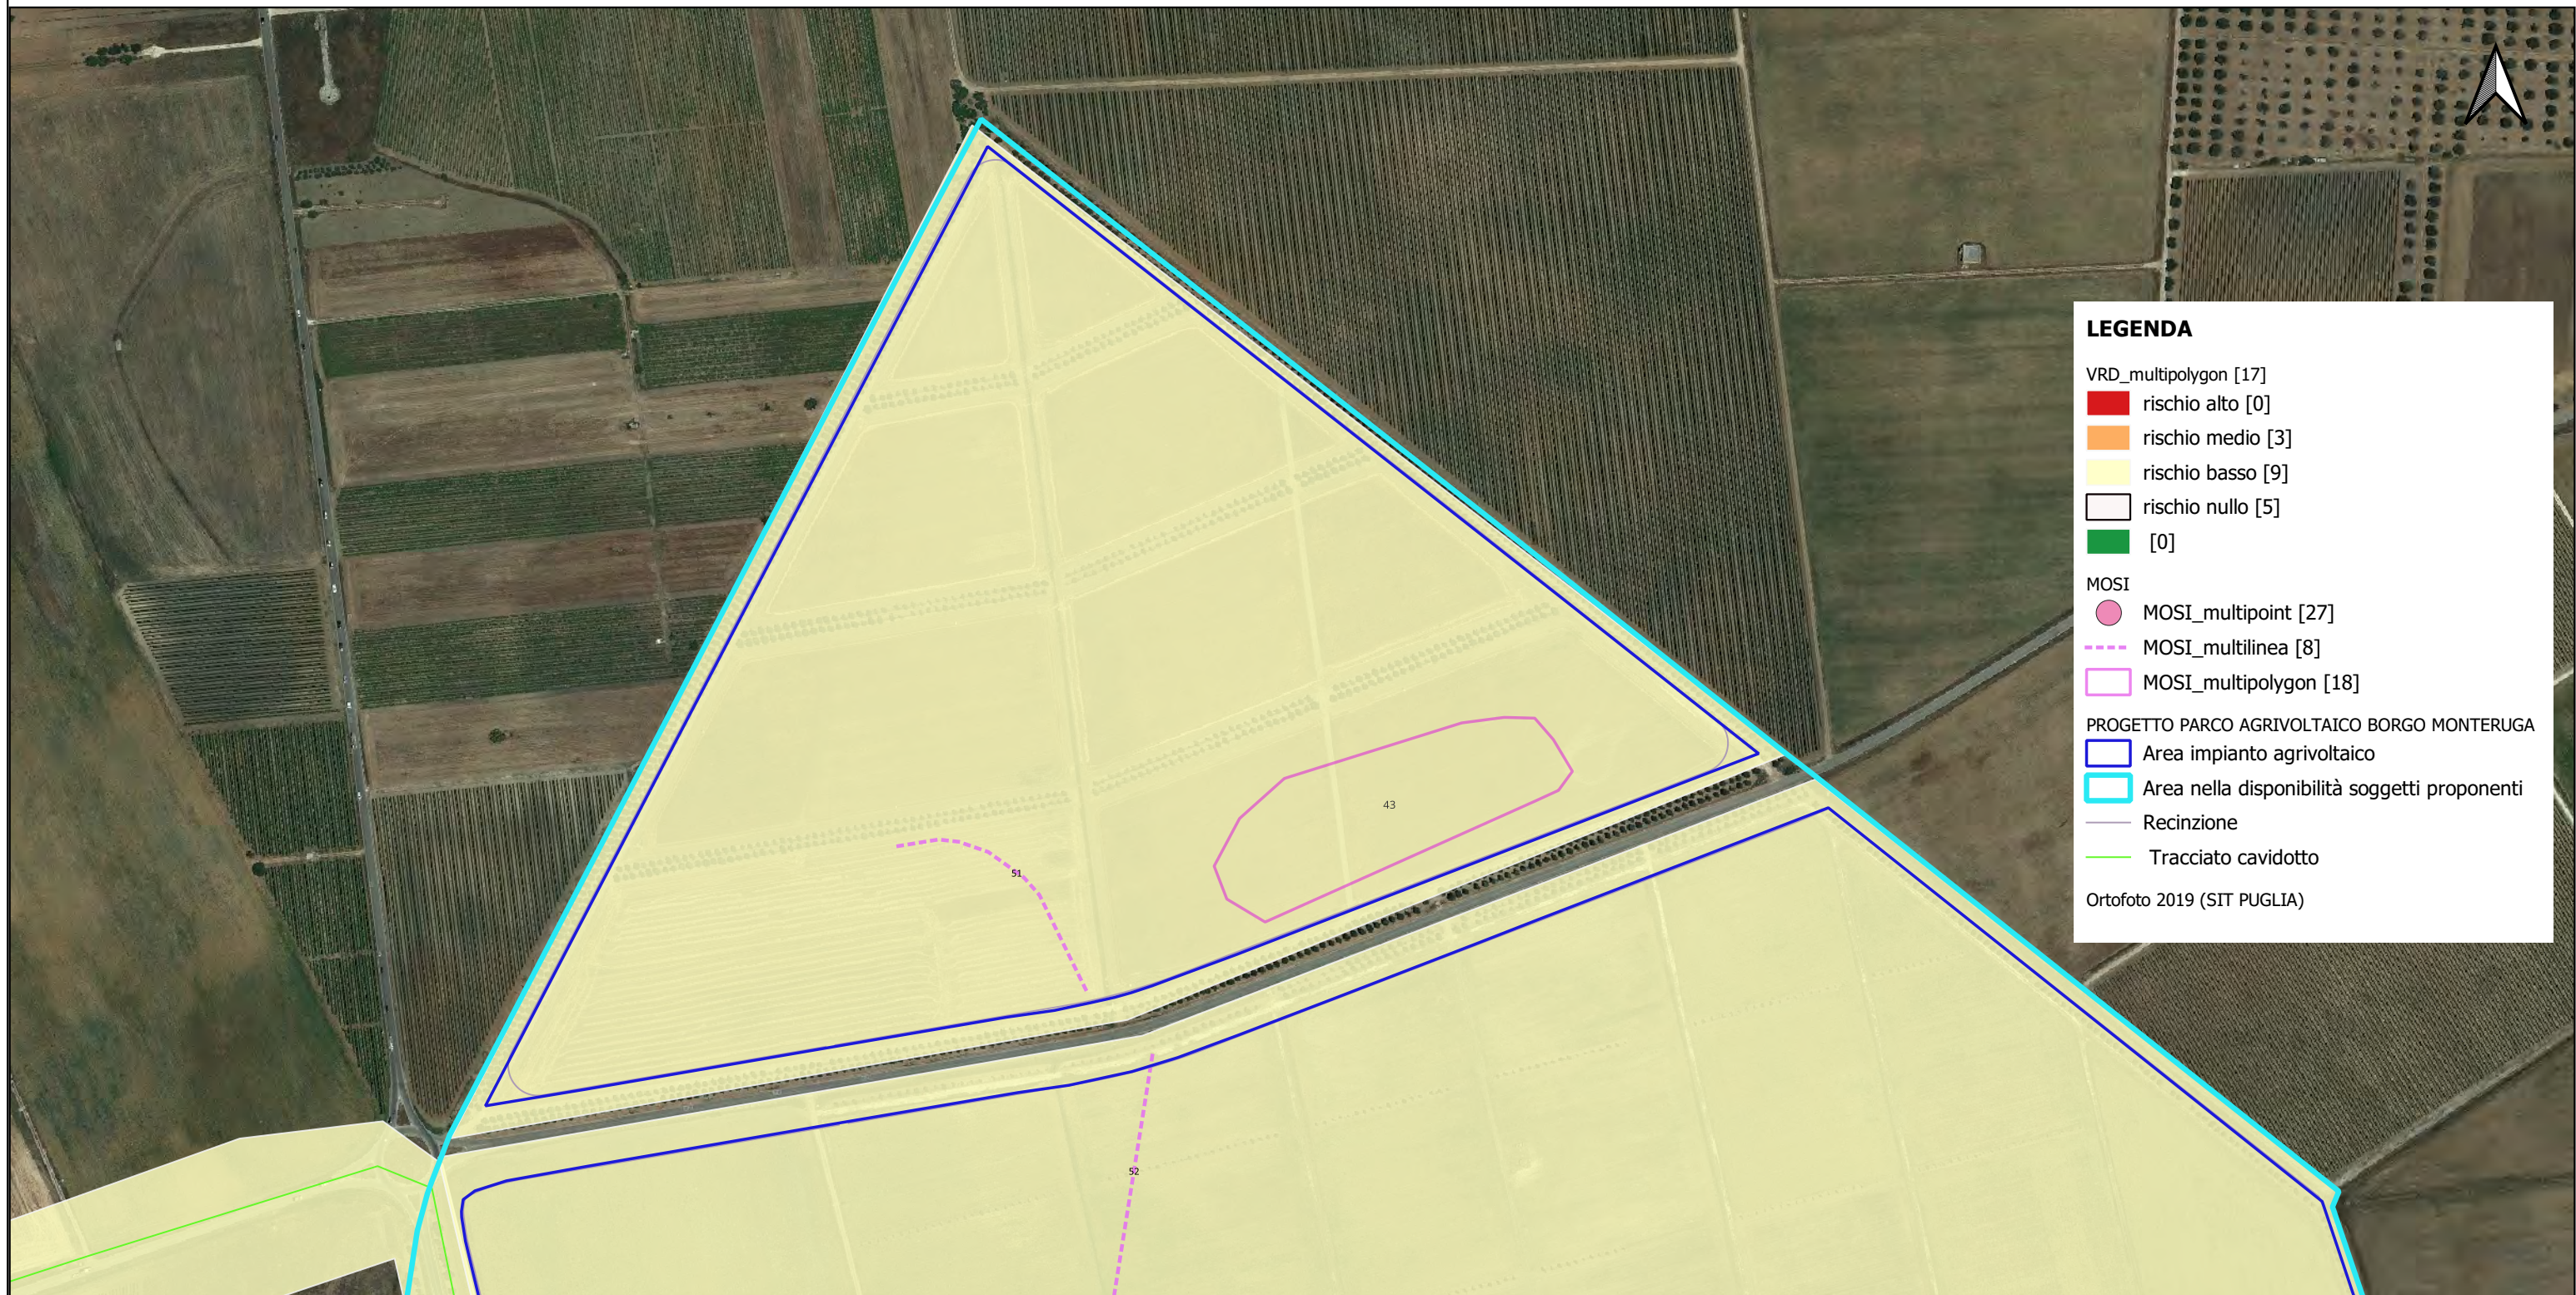
<p>PROGETTO PARCO AGRIVOLTAICO BORGO MONTERUGA- SETTORE NORD</p>	<p>rischio basso</p>	<p>L'area di Progetto non risulta insistere o essere prossima a zone in cui sia stata accertata la presenza di resti archeologici nè rientra in zone sottoposte a vincolo archeologico ai sensi dell'art.10 del D.Lgs.42/2004 e s.m.i. (ex L.1089/39). Dallo studio complessivo effettuato non sono state rilevate attestazioni archeologiche entro un raggio di Km.2,5 ca. nè l'area di Progetto risulta insistere o essere prossima a zone in cui sia stata accertata presenza di resti archeologici. Dallo spoglio bibliografico e d'archivio, dallo studio della cartografia storica, della toponomastica non sono stati rintracciati elementi che lascino ipotizzare la presenza di evidenze in situ nè tracce di viabilità antica nè assi di centuriazione. La fotointerpretazione ha rilevato un'anomalia (MOSI 51) relativa ad un reticolo idrografico stagionale. Il survey di superficie (comprensivo di area buffer) effettuato in condizioni di visibilità soprattutto molto buona ha registrato sporadica ed erratica presenza in superficie di frr. ceramiche e tegole di età contemporanea (MOSI 43 - Sporadico 11) non indicativa di stratificazioni archeologiche ma da mettere in relazione all'utilizzo agricolo del territorio ed ai complessi masserizi presenti nelle zone circostanti e fino al secolo scorso che insistevano nell'area (Masseria Cacciatore). Sulla base degli elaborati progettuali, le opere progettuali previste necessitano di operazioni di scavo di dimensioni e profondità variabili per cui sussiste comunque possibilità di interferenza con eventuali resti antichi, tenuto conto anche del grado di potenziale attribuito, il grado di rischio archeologico per le opere progettuali previste in quest'area di Progetto è ritenuto BASSO.</p>

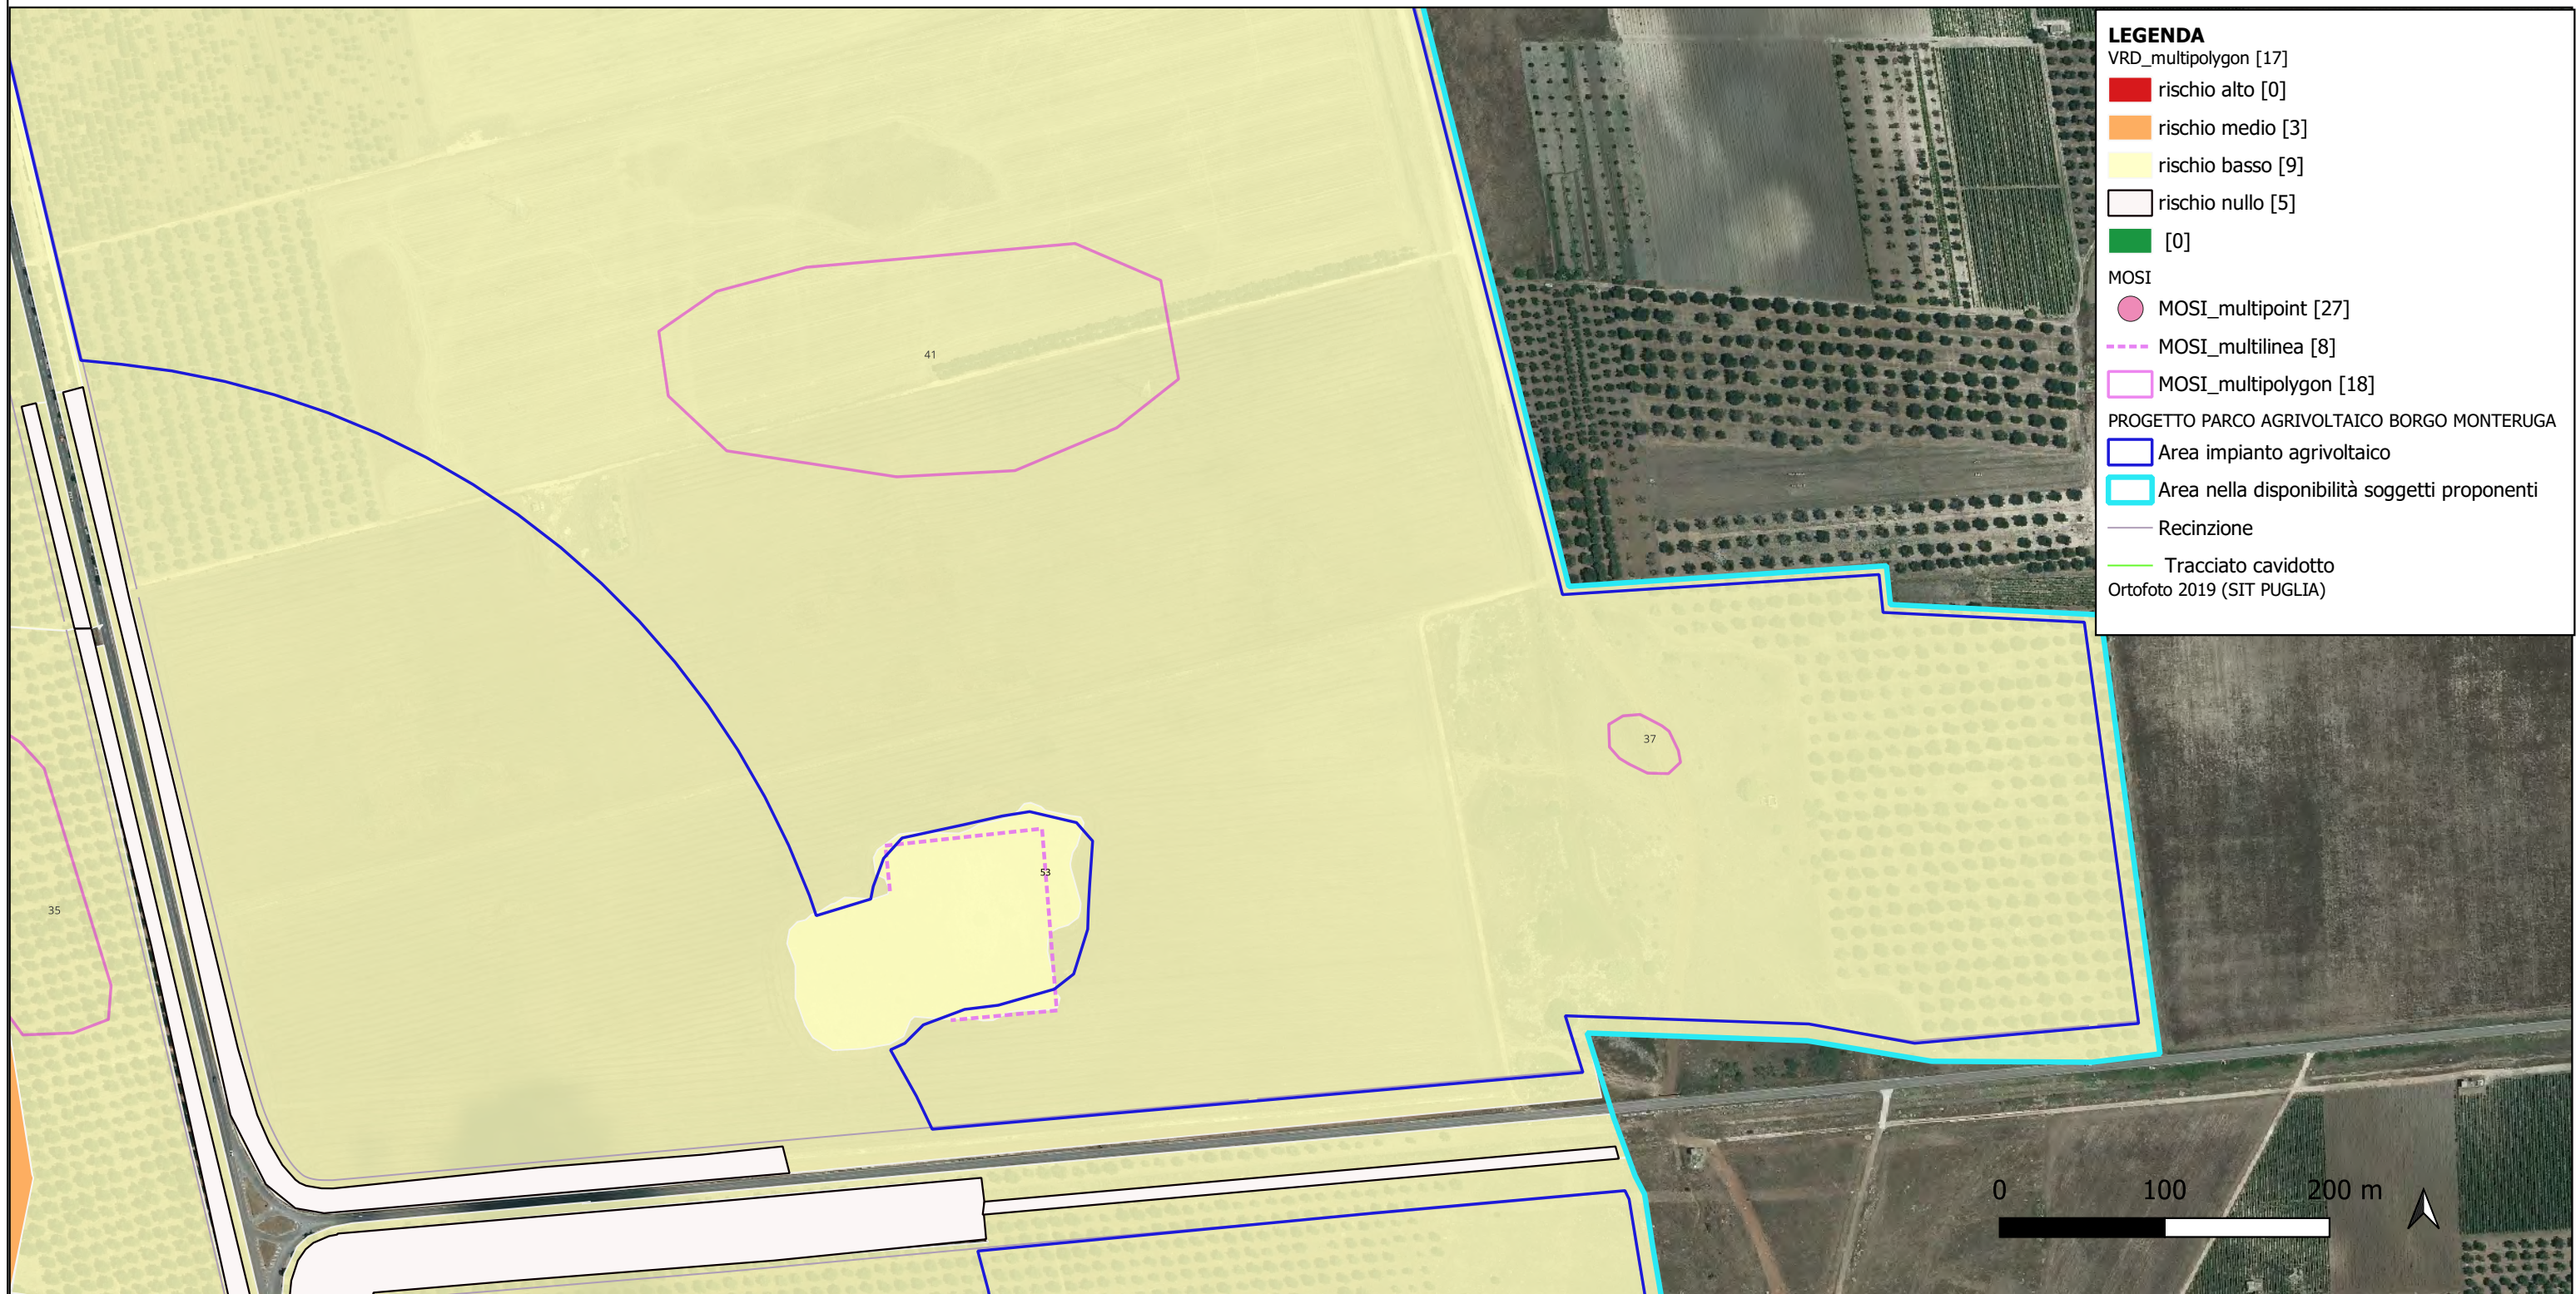
PROGETTO PARCO AGRIVOLTAICO BORGO MONTERUGA - SETTORE EST	rischio nullo	Si stima rischio archeologico NULLO per le zone nella disponibilità dei soggetti proponenti poste all'esterno della recinzione prevista che non risultano essere interessate da interventi progettuali.
--	---------------	---

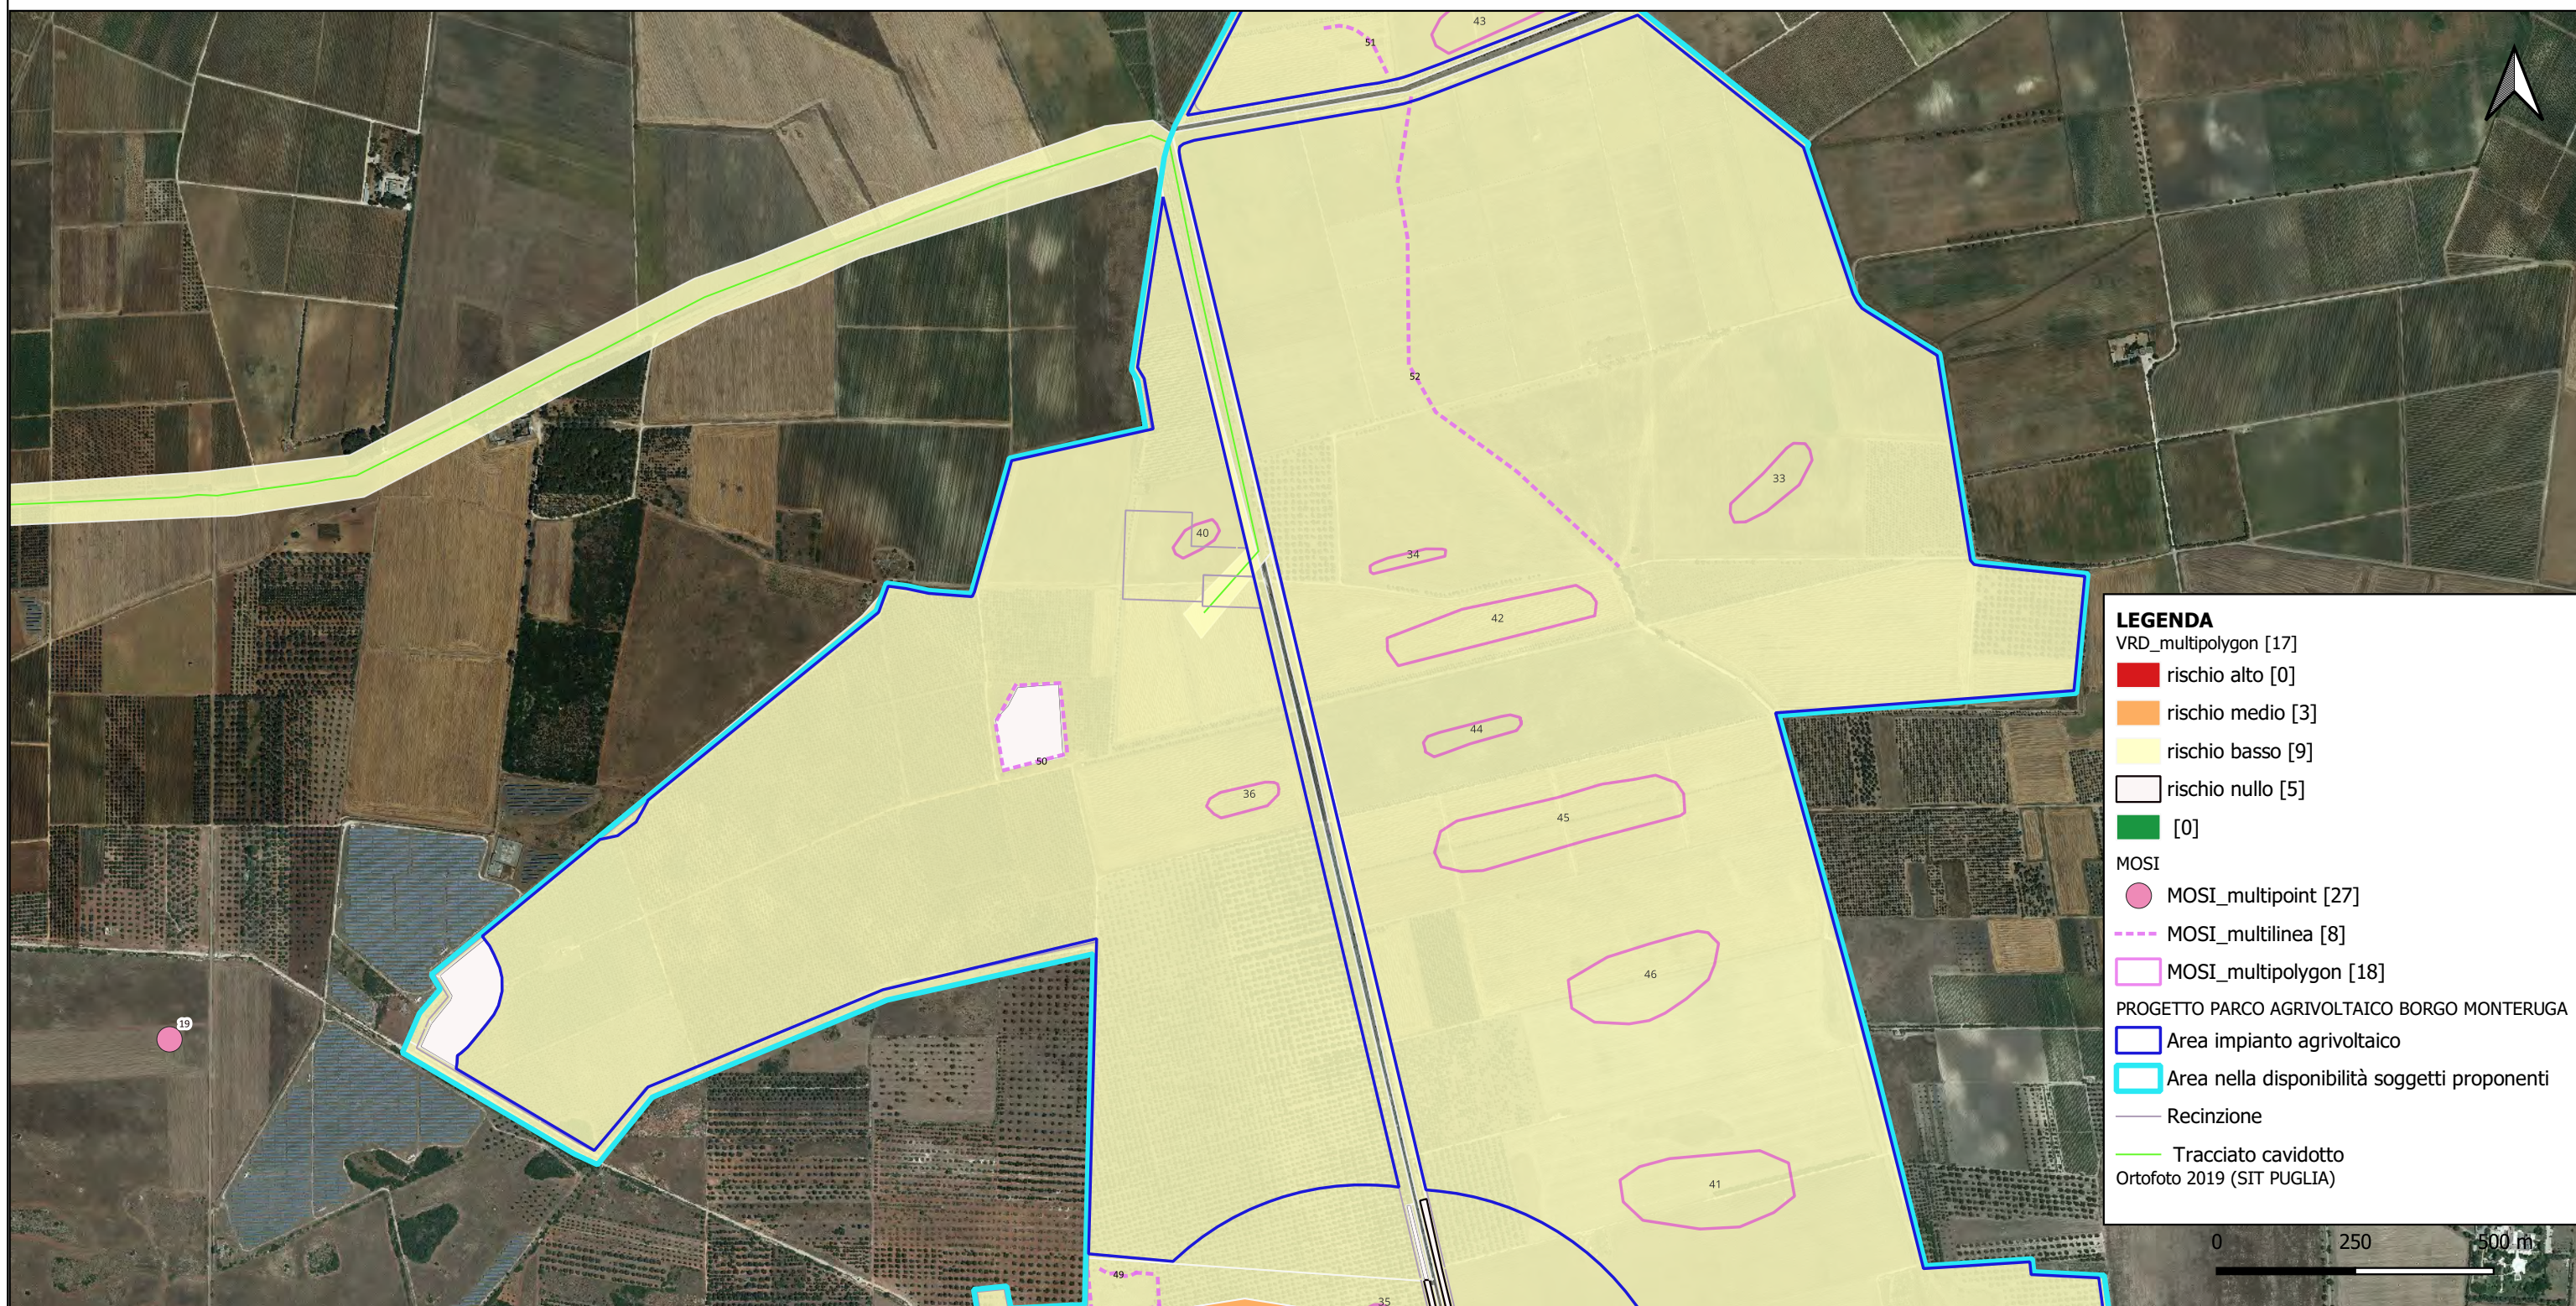
PROGETTO PARCO AGRIVOLTAICO BORGO MONTERUGA - SETTORE OVEST -	rischio nullo	Si stima rischio archeologico NULLO per l'area corrispondente ad una cava di estrazione dei blocchi di età contemporanea oggi dismessa in cui ricade anomalia da fotointerpretazione MOSI 50 che sarà interessata da Progetto esclusivamente da misure di ottimizzazione e mitigazione ambientale (gestione orientata all'attività apistica, impianto di specie officinali e mellifere, conservazione specie arbustive presenti) in cui è certa la presenza esclusiva di depositi geologici in quanto l'intervento antropico ha asportato totalmente eventuali stratificazioni archeologiche preesistenti. Si stima rischio archeologico NULLO per le zone poste in adiacenza alle fasce di mitigazione previste all'esterno della recinzione dell'impianto agrivoltaico di Progetto e per le zone poste all'interno della recinzione dell'impianto che non risultano interessate da opere progettuali.

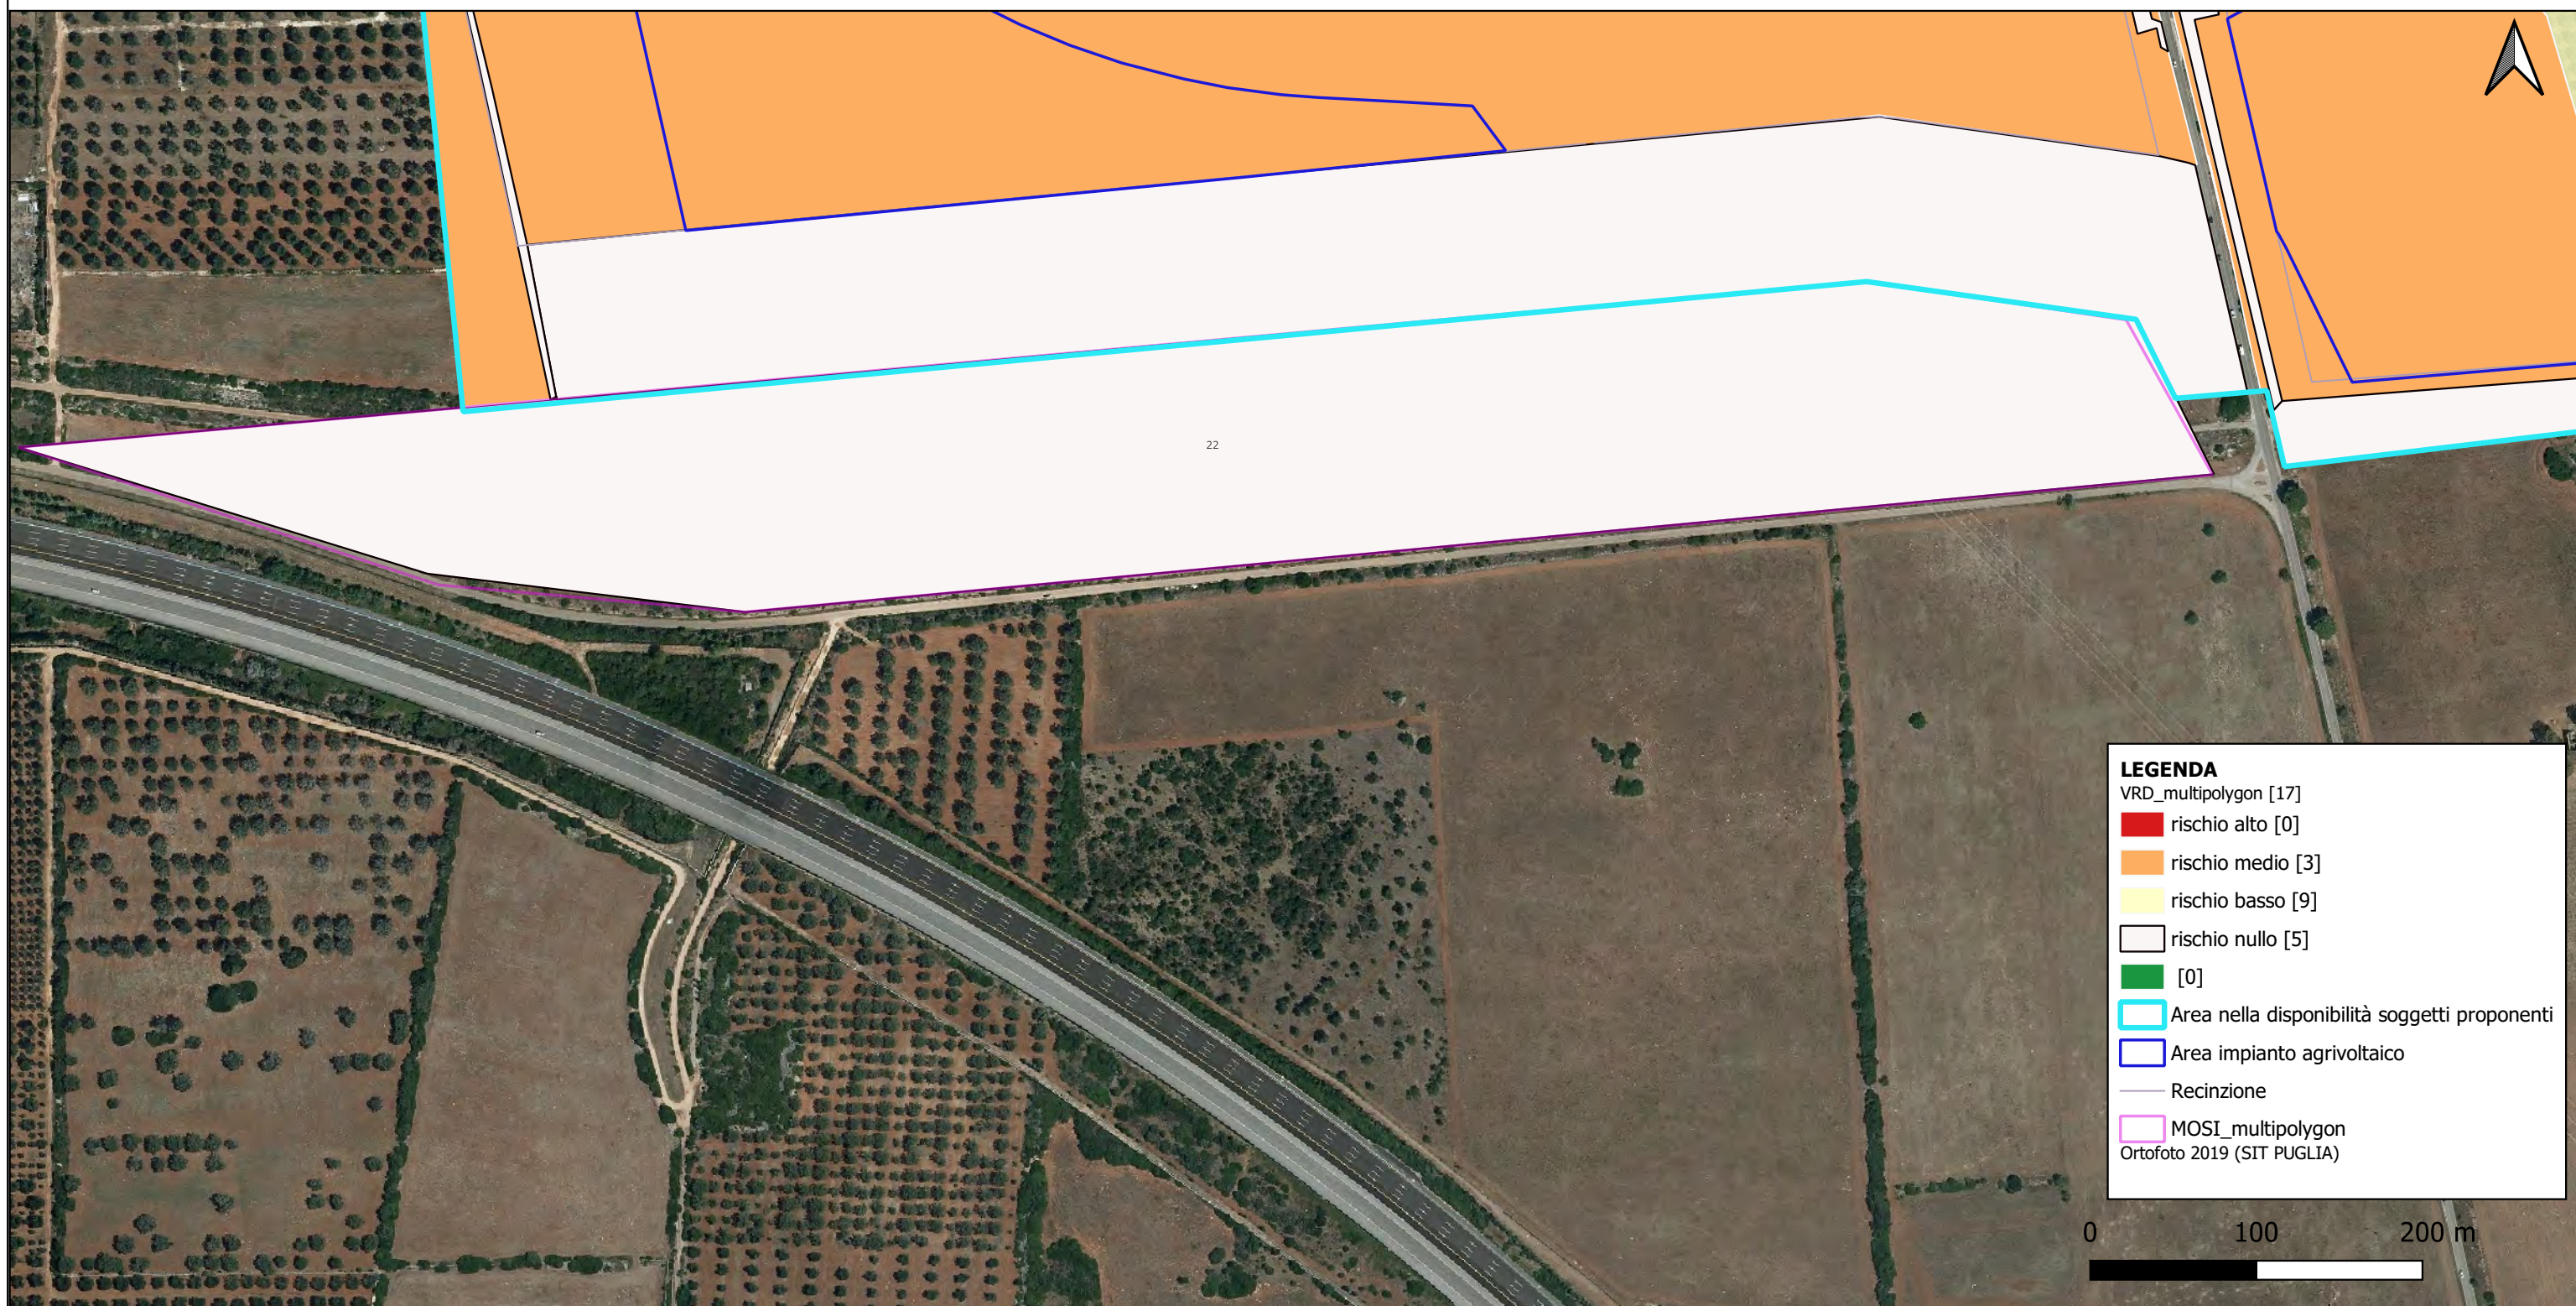
<p>PROGETTO PARCO AGRIVOLTAICO BORGO MONTERUGA - RIPOSO ARNEO (MISURA COMPENSAZIONE AMBIENTALE)</p>	<p>rischio nullo</p>	<p>Riposo Arneo (MOSI 22) rientra nelle misure di compensazione ambientale previste in Progetto. Questo antico luogo di sosta armentizio si trova in adiacenza all'area nella disponibilità dei soggetti proponenti e a circa 100 metri dalla recinzione prevista per l'impianto agrivoltaico di Progetto. Si tratta di un'area di grande rilevanza storico-archeologica in quanto antico luogo di sosta della transumanza utilizzato fin dal Medioevo e che forse ricalca vie di percorrenze più antiche, presente in PPTR/P. UCP. Rete Tratturi e nel Quadro Assetto Tratturi della Puglia (classificato come "b") e nella Carta dei tratturi, tratturelli, bracci e riposi del Commissariato per la reintegra dei tratturi del 1959. La ricognizione effettuata in quest'area non ha registrato evidenze archeologiche in superficie ma il survey è stato condotto in condizioni di visibilità scarsa. La fotointerpretazione non ha rilevato anomalie. Pur trattandosi di un'area di grande rilevanza storico-archeologica per quanto riguarda le opere progettuali previste in questa misura di compensazione ambientale esse non risultano comportare operazioni di scavo o comunque di movimento terra in quanto in corrispondenza di Riposo Arneo risultano previste esclusivamente la idrosemina ed il pascolamento estensivo. Per questi motivi non rilevando alcuna interferenza con le opere progettuali si stima RISCHIO ARCHEOLOGICO NULLO.</p>

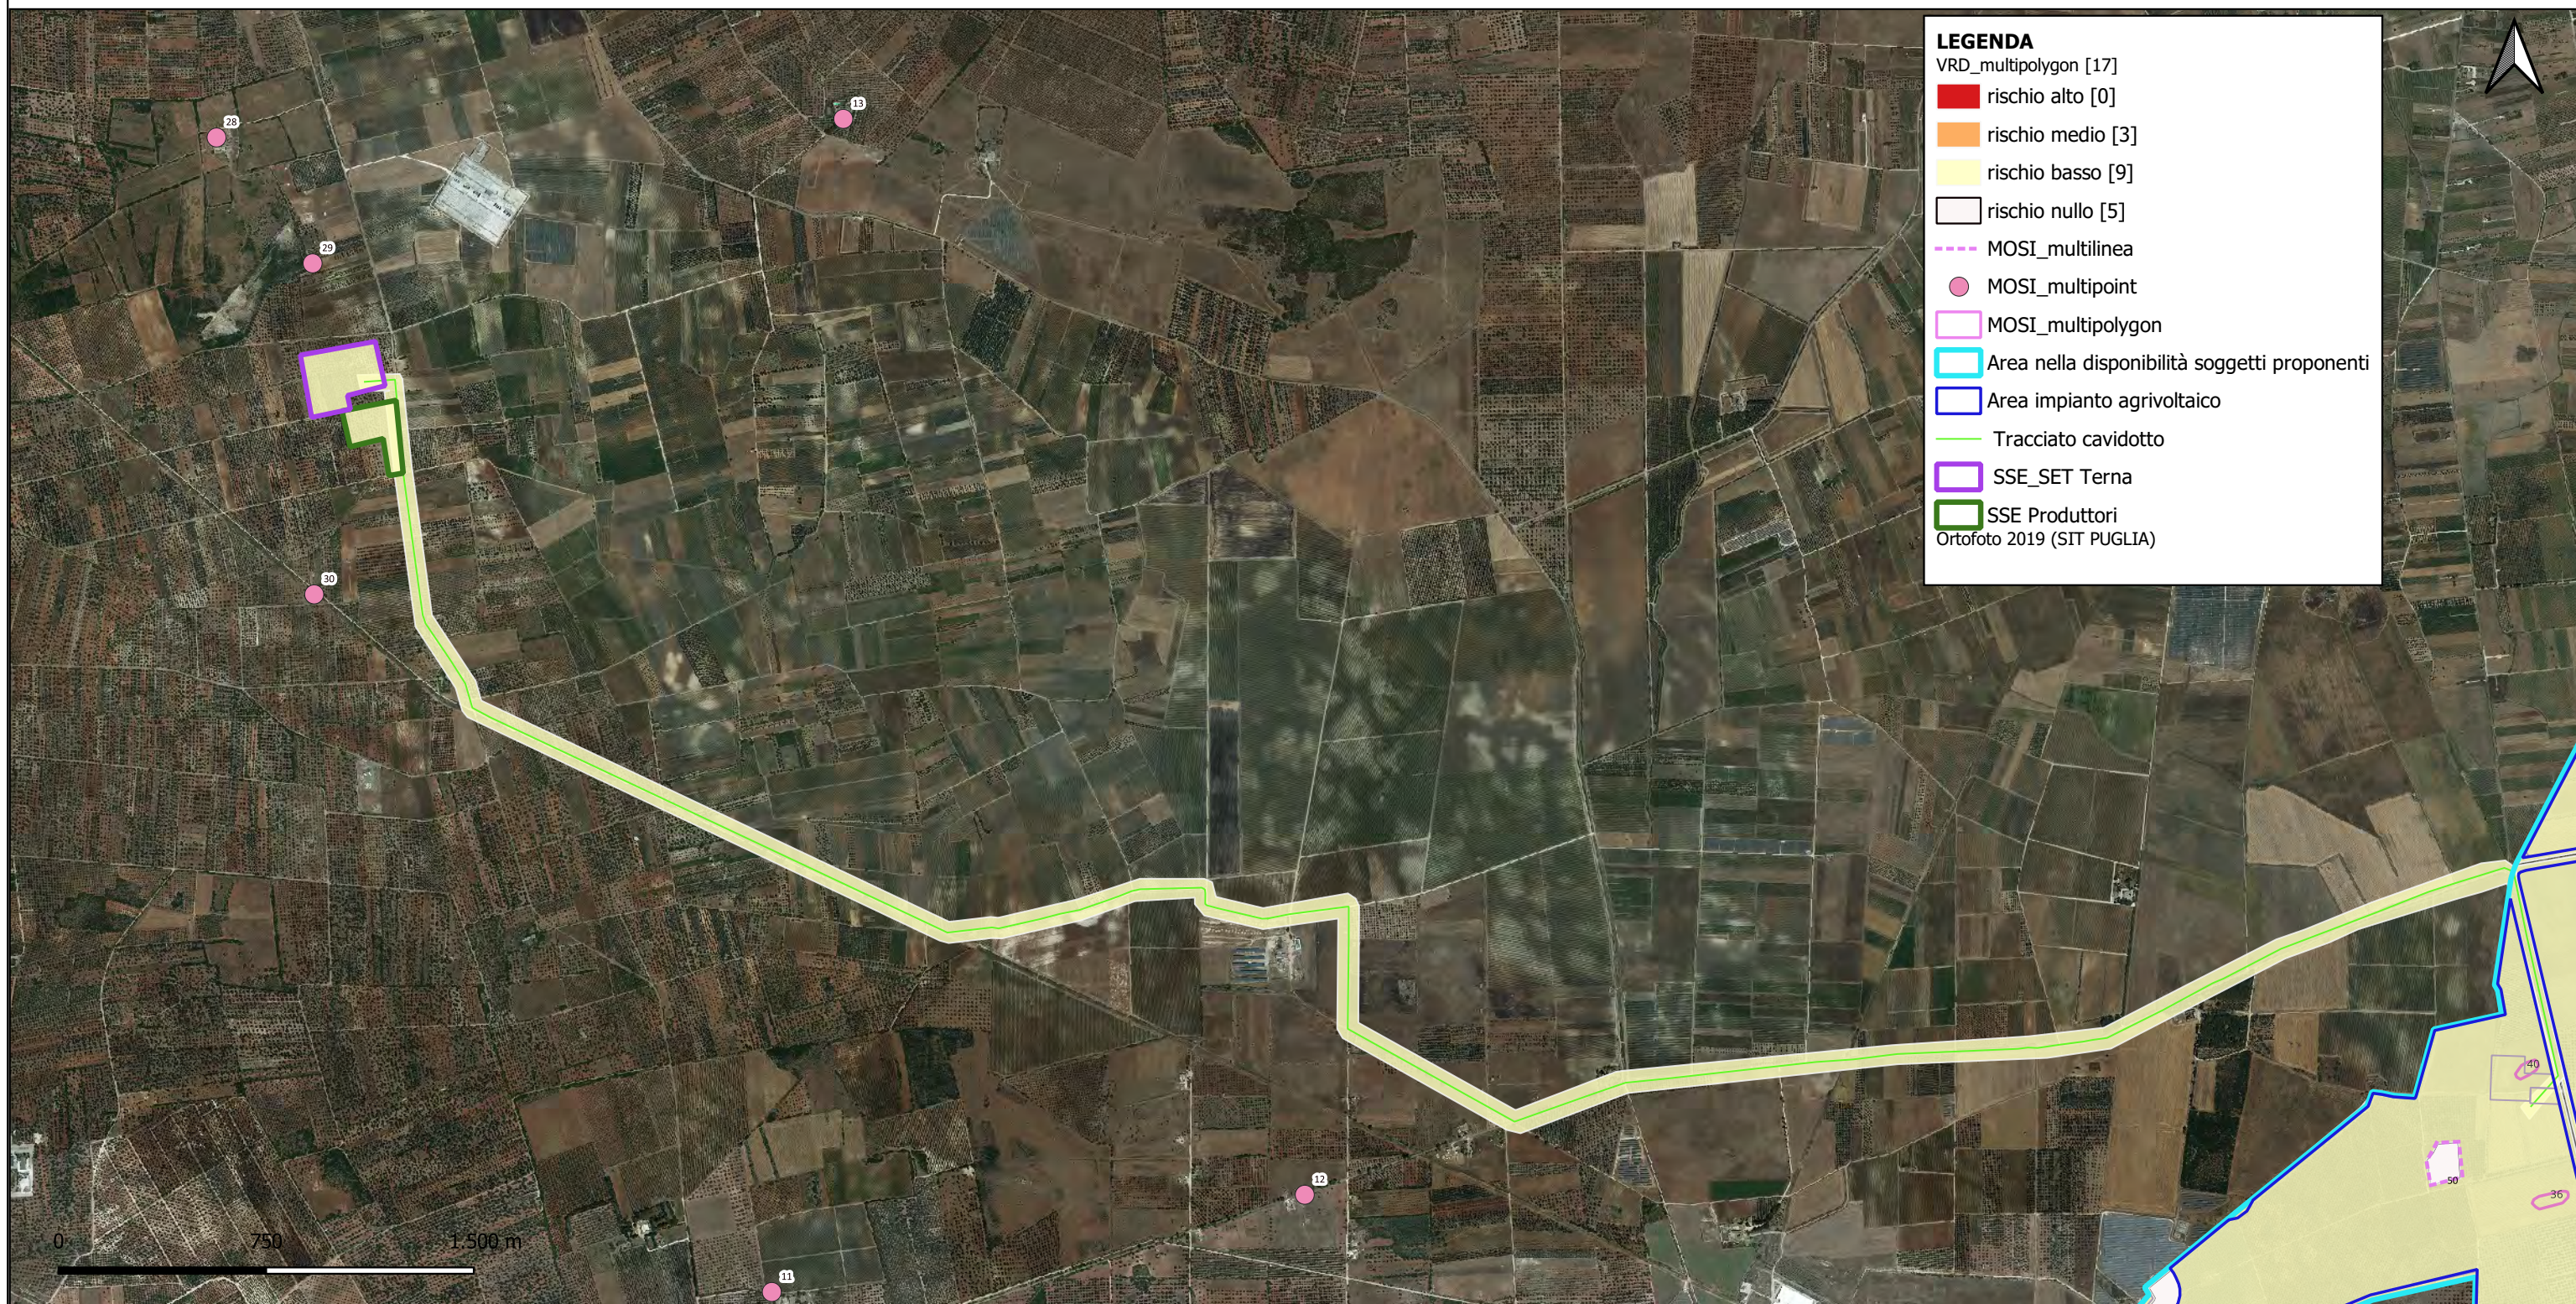
TAV. 5.15 CARTA DEL RISCHIO - SABAP-BR-LE\_2023\_00227-CP\_00005 - area PROGETTO PARCO AGRIVOLTAICO BORGIO MONTERUGA- TRACCIATO CAVIDOTTO TERRESTRE

<p>PROGETTO PARCO AGRIVOLTAICO BORGIO MONTERUGA- TRACCIATO CAVIDOTTO TERRESTRE</p>	<p>rischio basso</p>	<p>In corrispondenza, prossimità o adiacenza al tracciato del cavidotto terrestre di Progetto non risultano presenti zone in cui sia stata accertata la presenza di resti archeologici né aree sottoposte a vincolo archeologico ai sensi dell'art.10 del D.Lgs.42/2004 e s.m.i. (ex L.1089/39). L'analisi complessiva effettuata ed il survey di superficie, effettuato in condizioni di visibilità soprattutto discreta e scarsa, non hanno registrato elementi in prossimità o adiacenza che lascino ipotizzare la presenza di evidenze in situ né siti noti né tracce di viabilità antica né assi di centuriazione. La segnalazione archeologica nota più vicina al tracciato di Progetto si trova ad una distanza di circa 380 metri a Ovest e si riferisce a una specchia in parte distrutta durante lavori di scavo dell'Ente AQP sul cui limite perimetrale risulta rinvenuta una sepoltura datata al IX-VIII sec. a. C. (MOSI 30); a circa 430 metri a Nord dal tracciato è nota da bibliografia Specchia Crocchie oggi scomparsa e non datata (MOSI 29); a ca. 1 Km. a Sud dal tracciato è nota da bibliografia un'area di frequentazione dal I sec.d.C. fino all'età bizantina con presenza di strutture legate alla lavorazione del ferro (MOSI 19); ad una distanza di circa 600 metri a Sud-Ovest dal tracciato del cavidotto terrestre di Progetto è noto da archivio il rinvenimento di una necropoli di età medioevale (MOSI 12). Sulla base dei dati e delle tavole progettuali forniti dal Committente, le opere previste necessitano di operazioni di scavo che raggiungeranno profondità di ca. 1,90 m. per cui sussiste comunque possibilità di interferenza con eventuali resti antichi, tenuto conto di tutti i dati pervenuti compresi quelli del grado di potenziale attribuito, il grado di rischio archeologico per il tracciato del cavidotto di collegamento dell'impianto fino alla Sottostazione Utente è ritenuto BASSO.</p>
