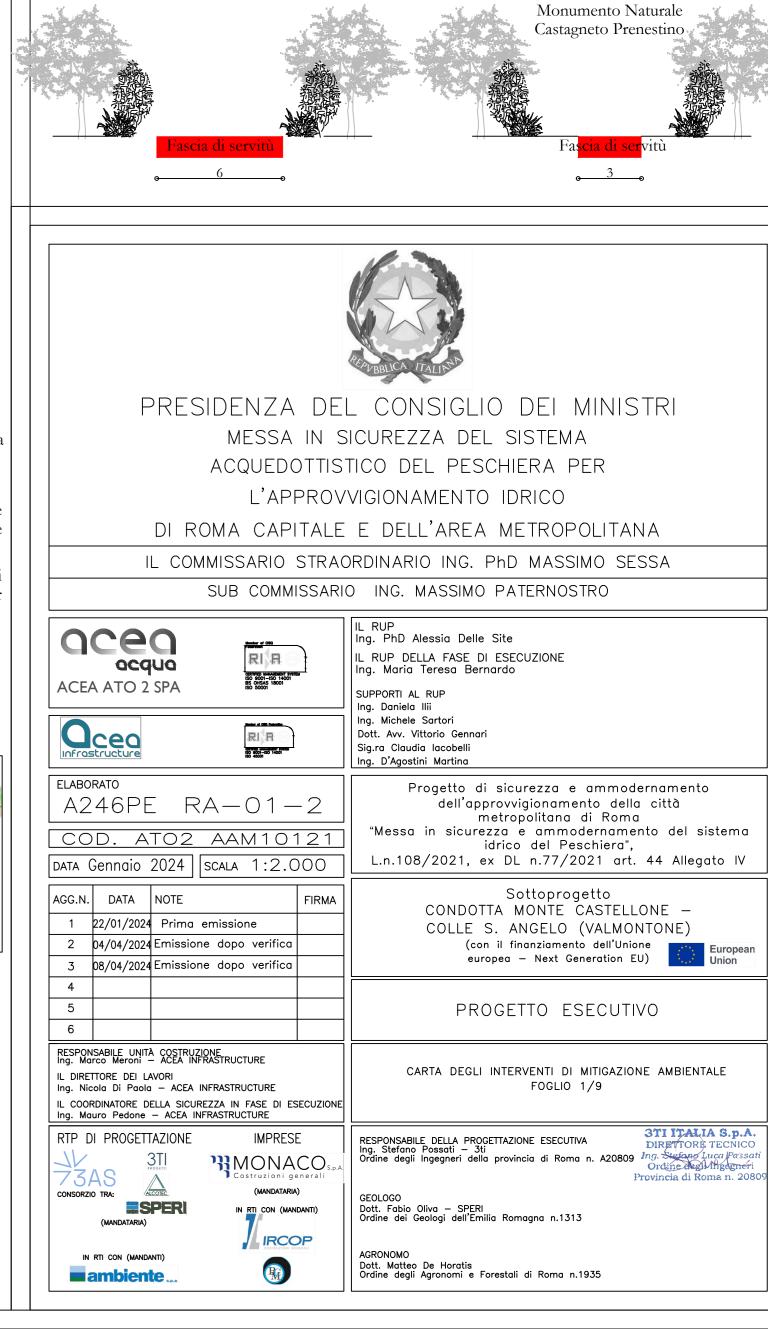
TRATTO T1

Confine del Monumento

Naturale "Castagneto prenestino"
