S.S.121 "Catanesa"
Intervento S.S.121 - Tratto Palermo (A19) - rotonda Bolognetta

PROGETTO DEFINITIVO

GEOLGIA, GEOTECNICA E SISMICA
Scheda dissesti riconosciuti - Tav. 2 di 2

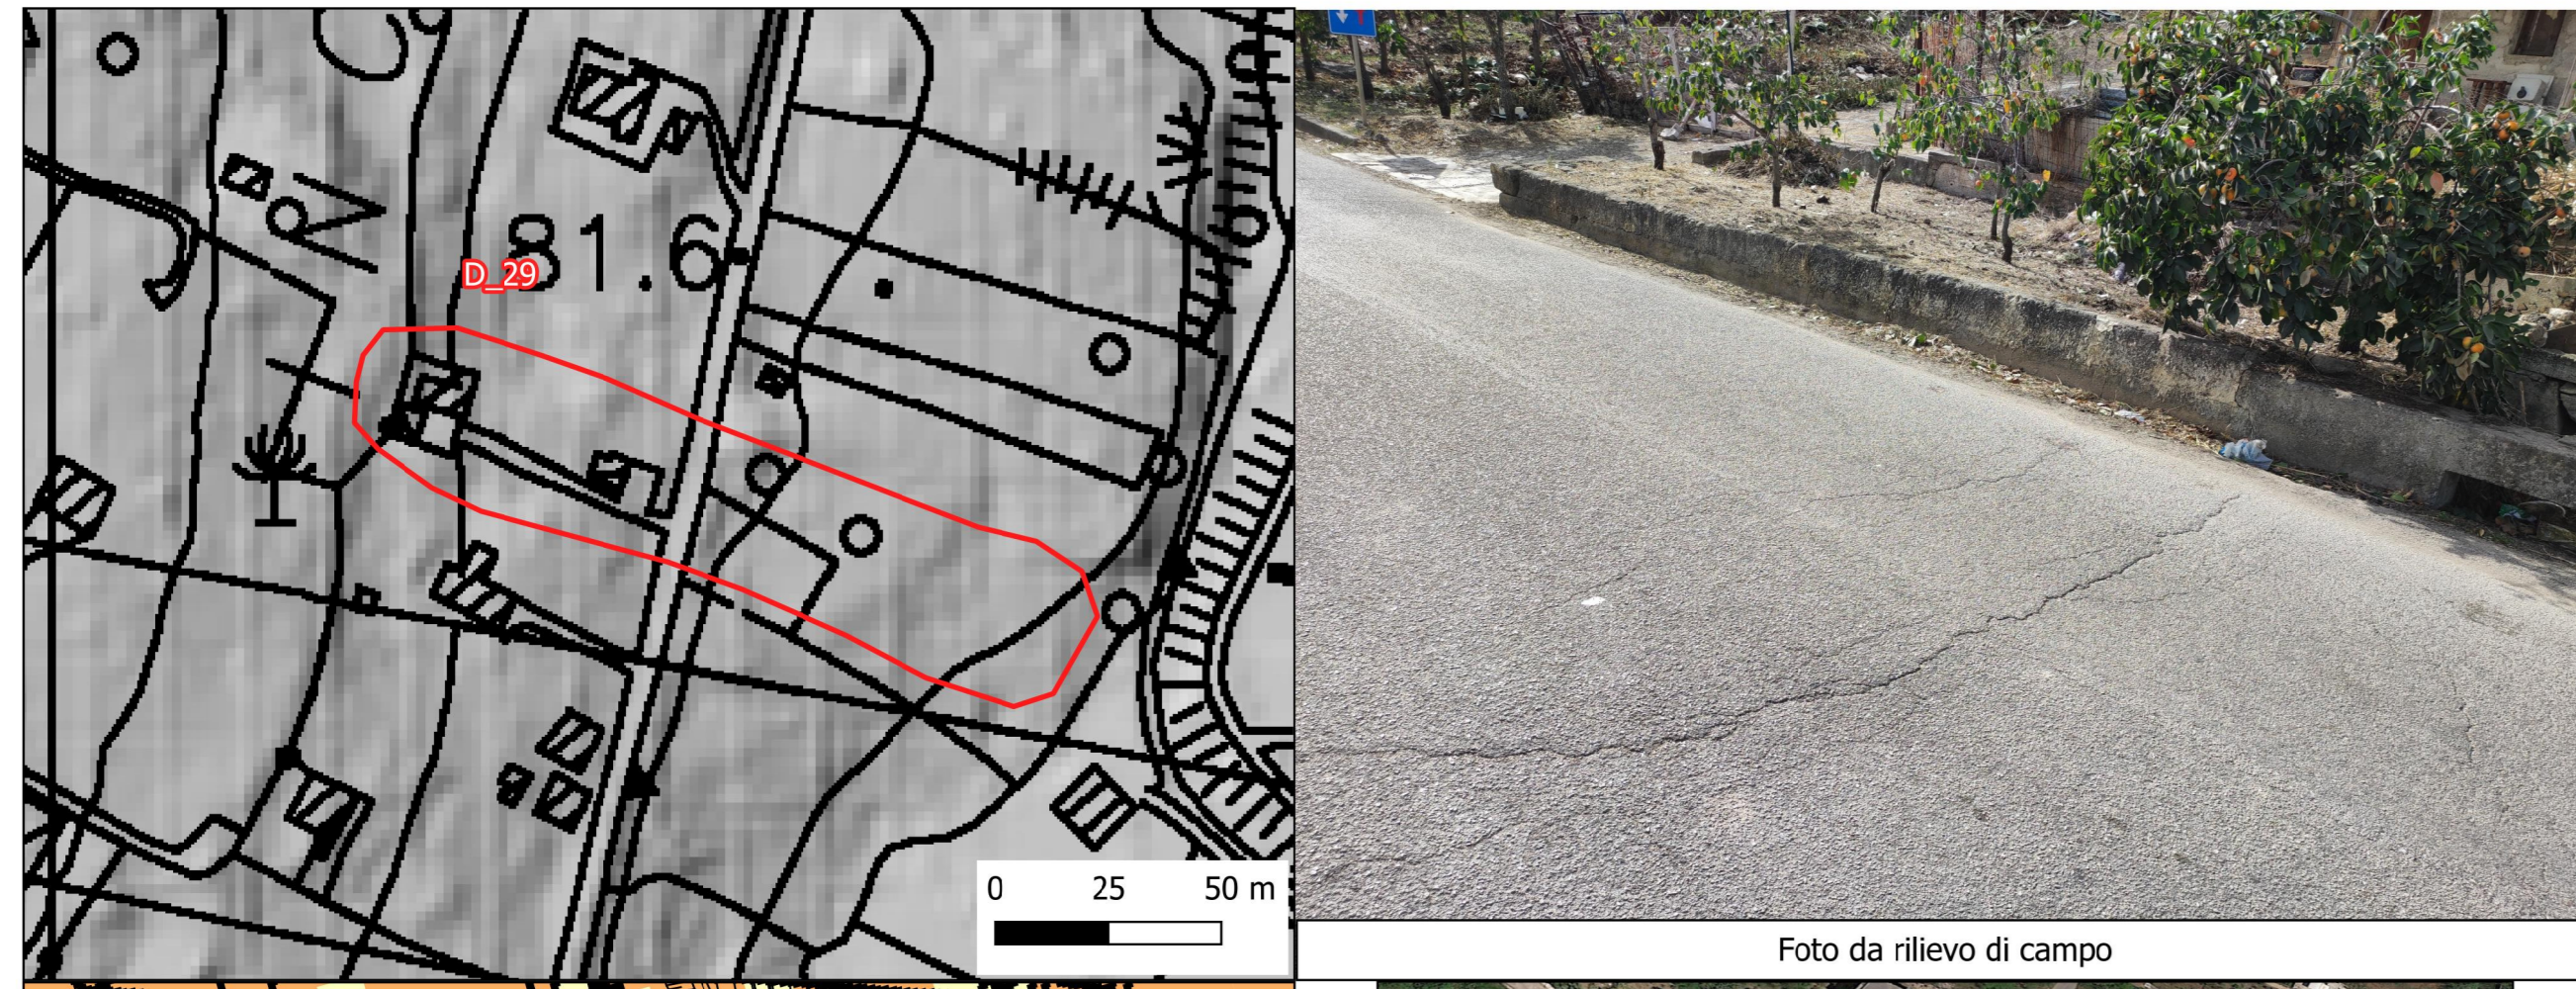
Foto da rilievo di campo

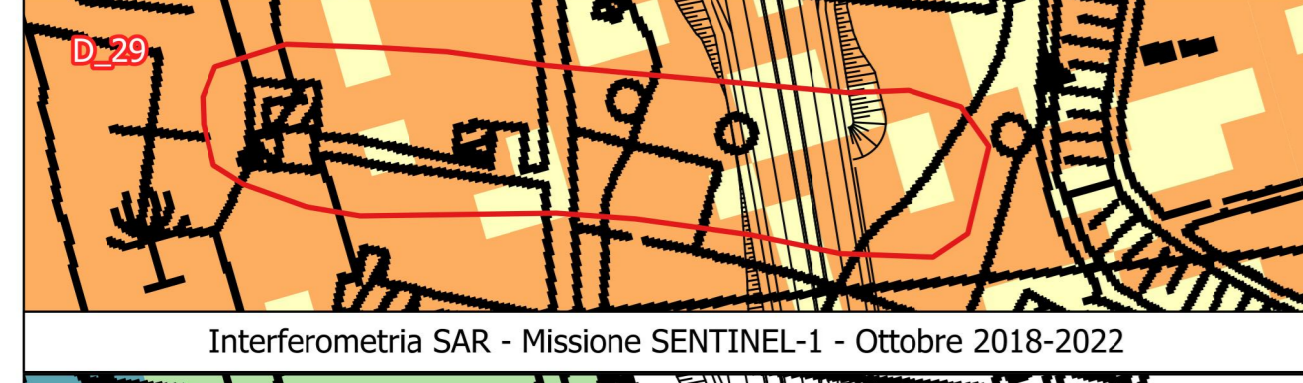
Interferometria SAR - Missione SENTINEL-1 - Ottobre 2018-2022

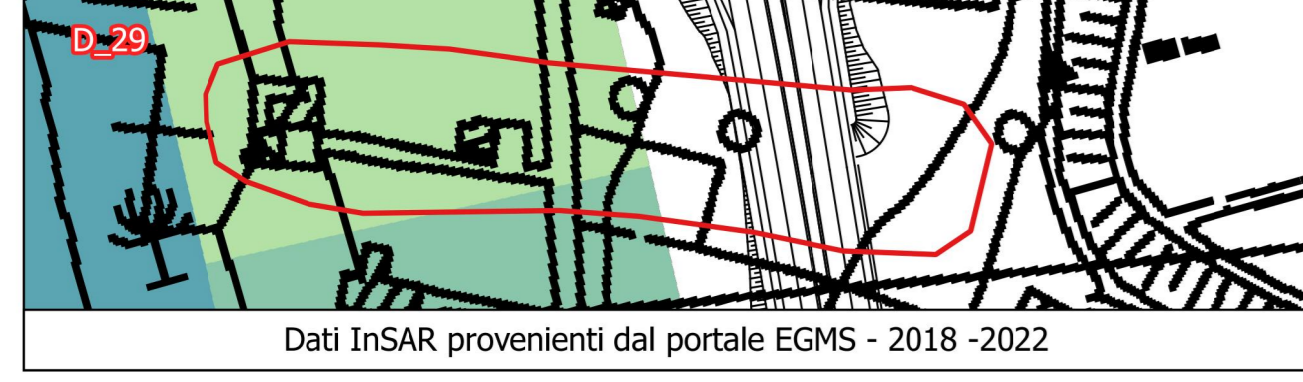
Dati InSAR provenienti dal portale EGMS - 2018 -2022

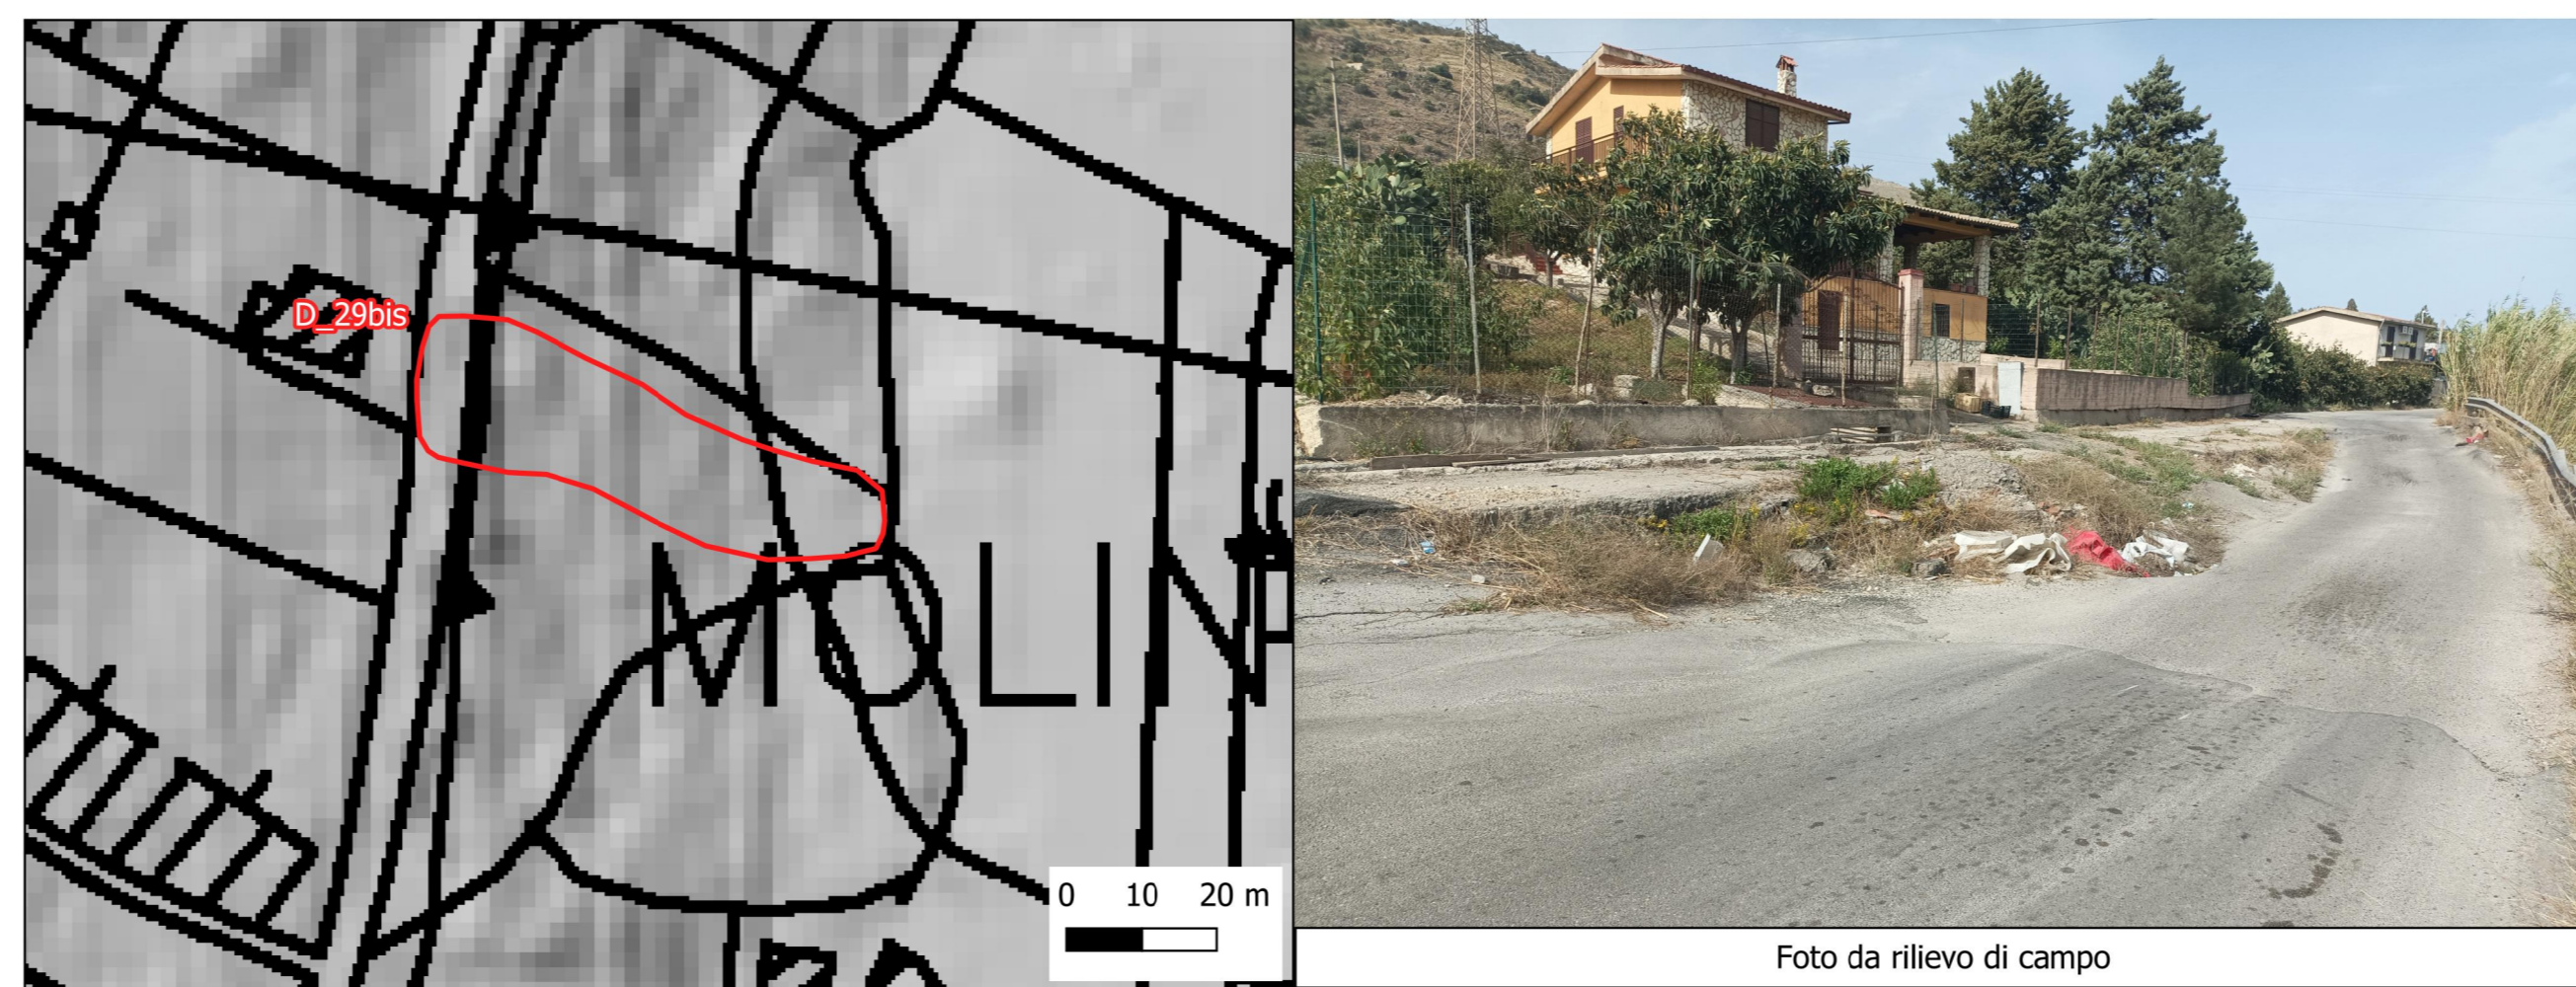
Foto da rilievo di campo

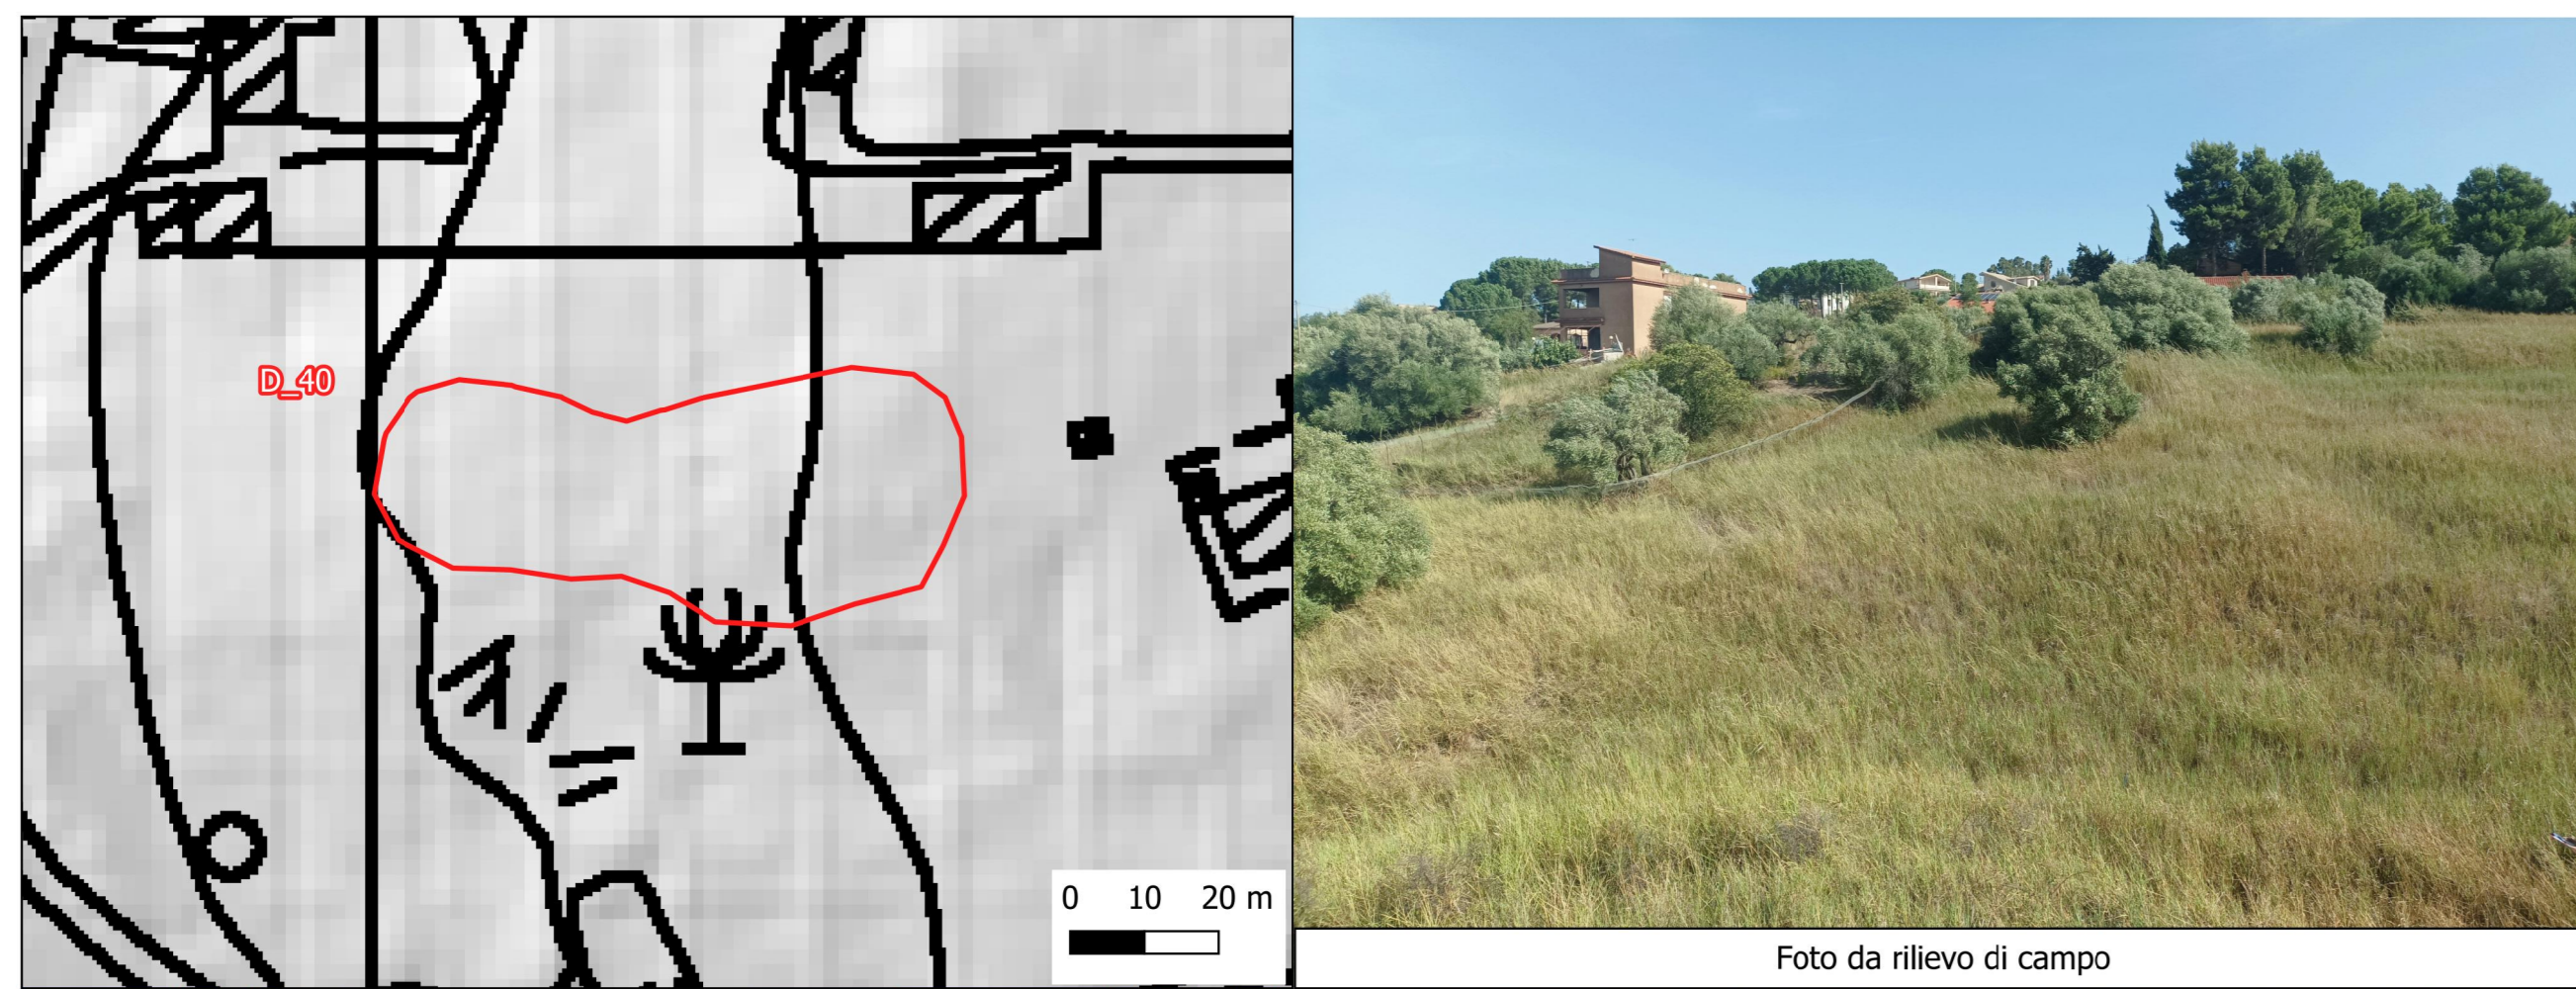
Foto da rilievo di campo
