**S.S.121 "Catonese"**  
Intervento S.S.121 - Tratto Palermo (A19) - rotatoria Bolognetto

**PROGETTO DEFINITIVO** cod. UP62

**OPERE D'ARTE MAGGIORI**  
**VI03 - VIADOTTO FONDVILLA**  
Profilo geotecnico - carreggiata DX

CODICE PROGETTO	NUMERO FILE	REVISIONE	SCALA:
DPUP0062	UP62_PO0101-15STRFG01_A_DX	A	1:1000/100

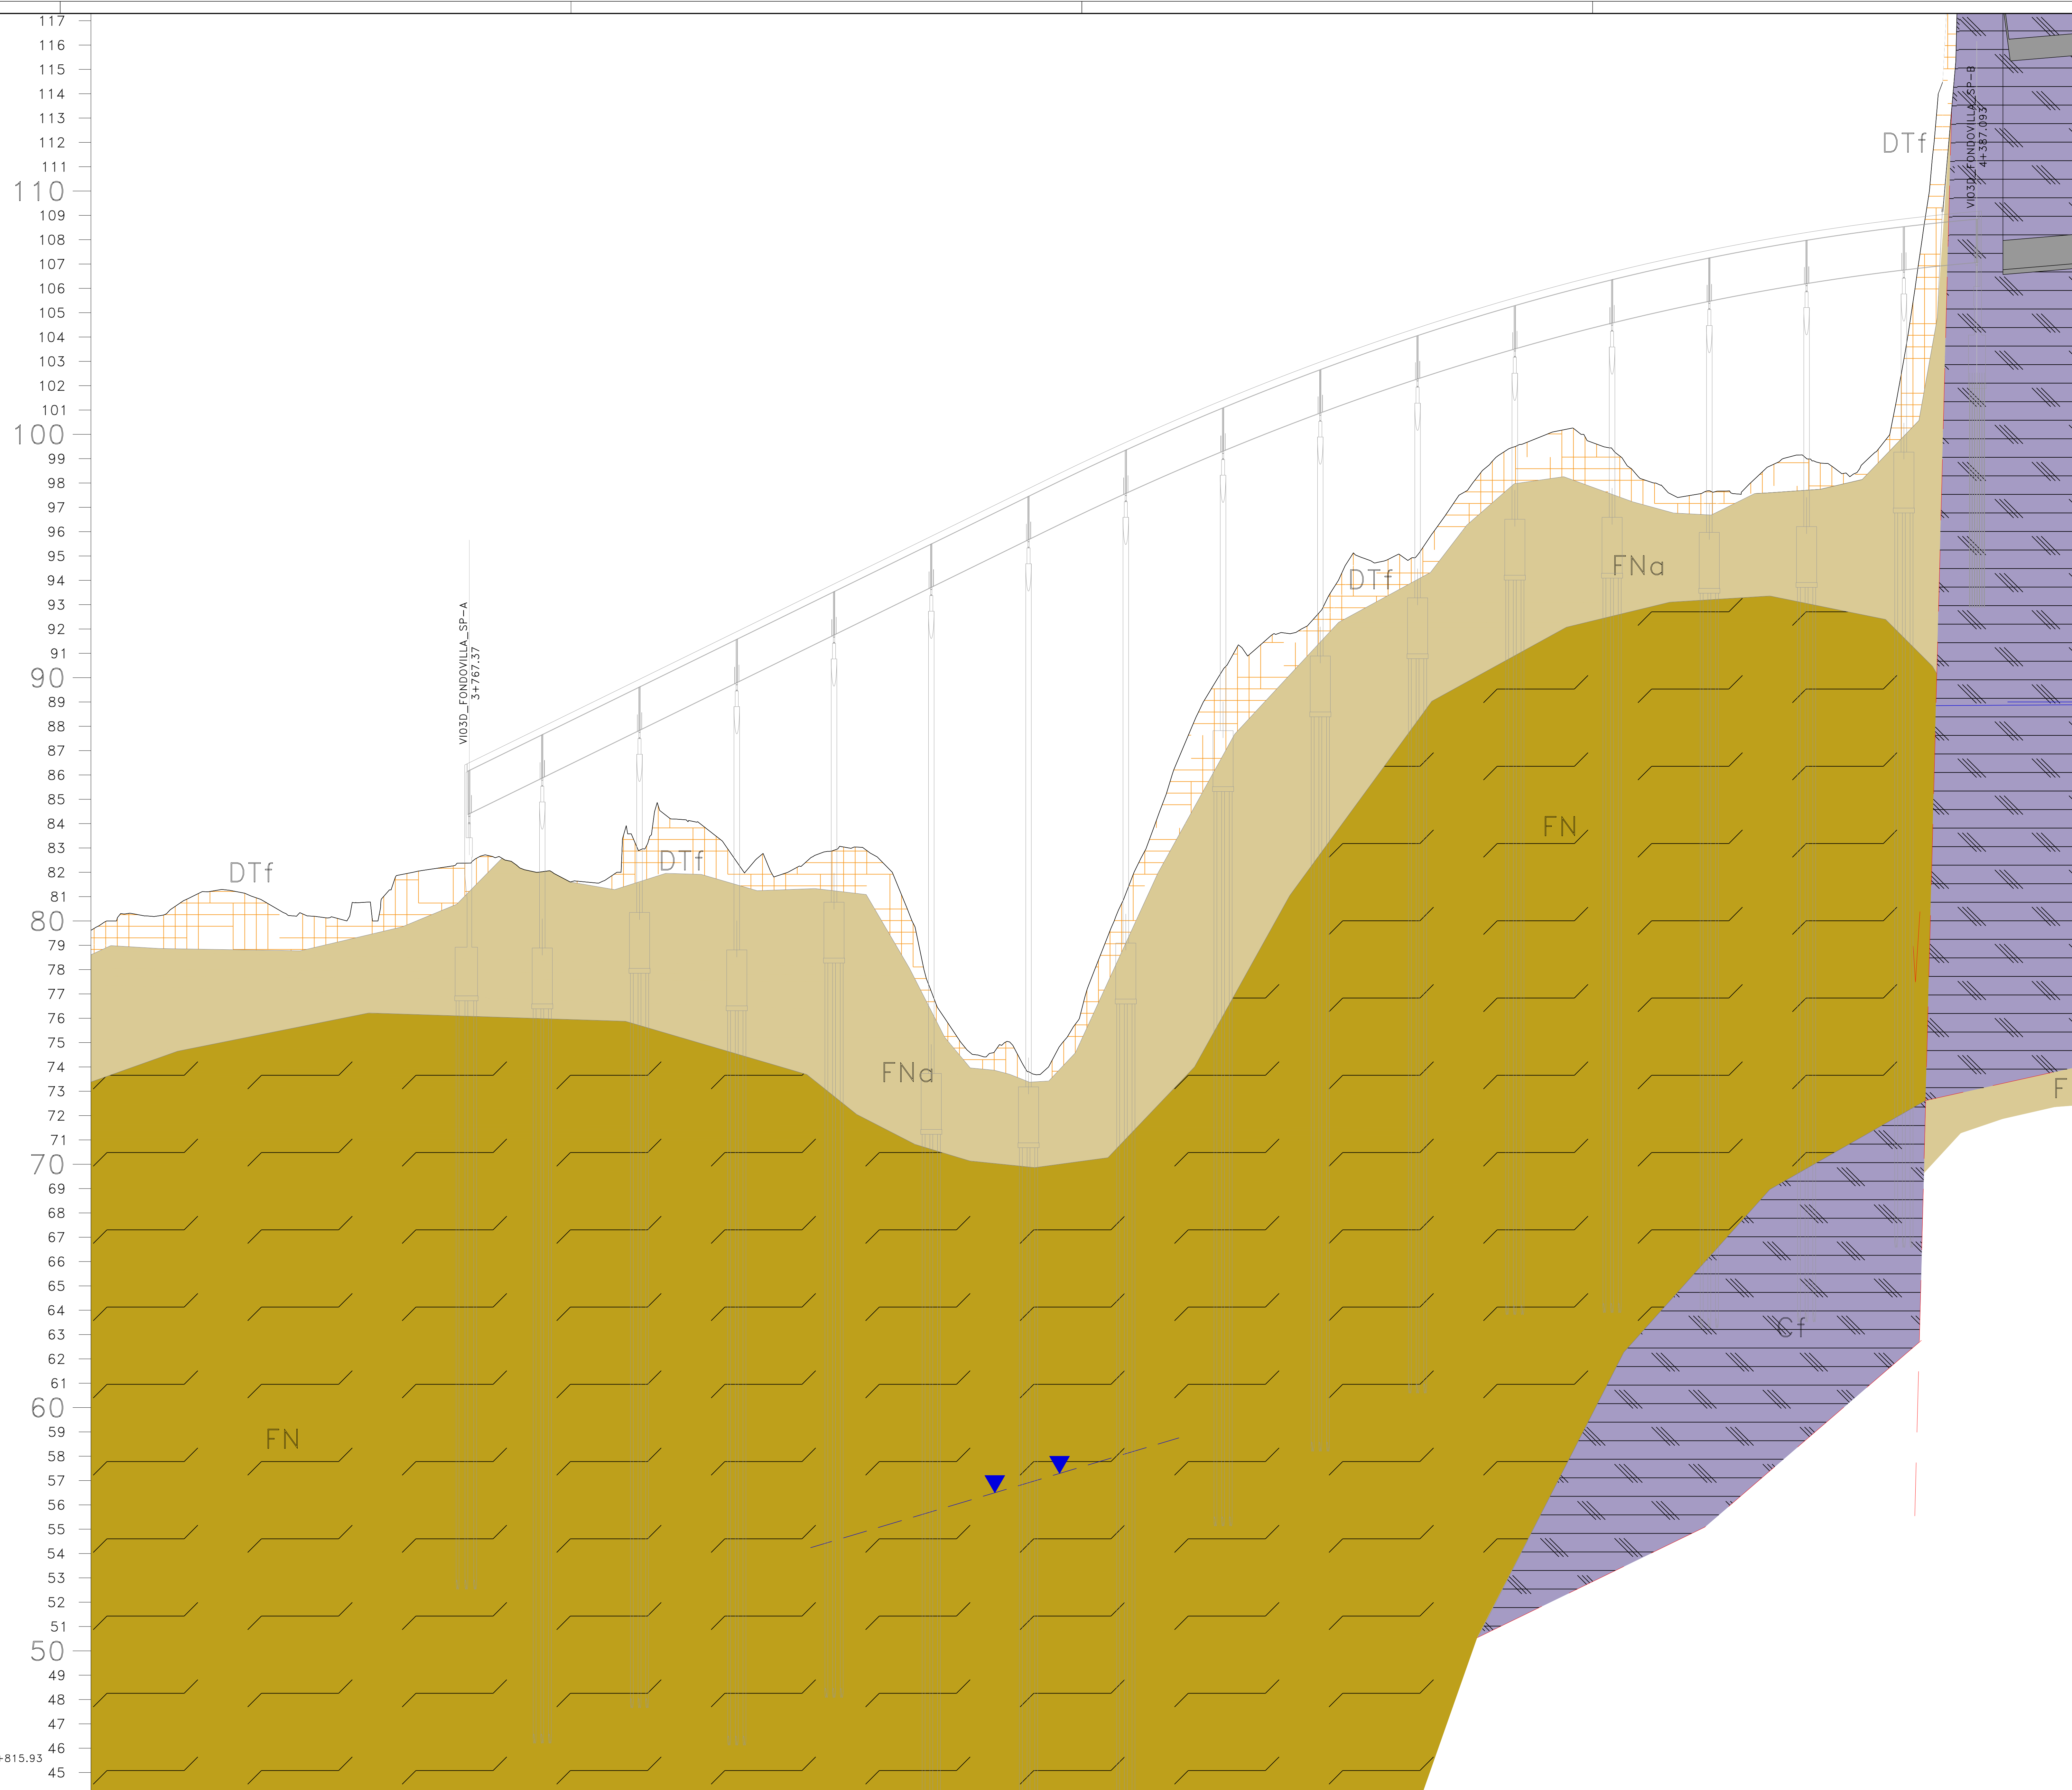
Profilo AP SX  
Km 0+600,00 = 13+815,93  
Scale : 1000:100  
Q.Rif. : +44,00

- COLTRI SUPERFICIALI**
- TERRENO VEGETALE (TV)**  
Suolo agrario di colore marrone-nerastro, limo-argilloso con inclusi clasti poligenici e frustoli vegetali.

- TERRENO DI RIPIRTO (TR)**  
Terreno di riparto di varia natura e granulometria. Sottofondo stradale. Asfalto.
  - TERRE ROSSE (LR)**  
Limo sabbioso e sabbia limosa di colore rossostr, con ghiaia di natura calcarea.

- DETRITO A GRANA FINE (DTf)**  
Detrito a grana fina. Argilla limosa sabbiosa, limo argilloso, limo sabbioso - rimaneggiato, originato dall'alterazione e disgregazione della porzione più superficiale dei terreni.

- DETRITO A GRANA GROSSA (DTg)**  
Detrito a grana grossa di natura prevalentemente calcarea variamente frammito a limo e sabbia, materiale milonizzato (brecce di faglia).

- ALLUVIONI A GRANA FINE (ALF)**  
Alluvioni a grana fina: limo sabbioso e limo argilloso sabbioso di colore marrone; wn < wp.
  - ALLUVIONI A GRANA GROSSA (ALG)**  
Alluvioni a grana grossa: ghiaia con sabbia con livelli di limo sabbioso.

- FORMAZIONI DI BASE A GRANA FINA**
- LIMI ARGILLOSI (LA)**  
Limo argilloso a tratti sabbioso di colore giallastro rossostr, da consistente a poco consistente, wn > wp, con venature grigie, noduli di sabbia e frustoli carboniosi rossostr, talora fossili anche in frammenti.

- SABBIE CALCARENITICHE (SC)**  
Sabbia e sabbia limosa calcarenitica, di colore variabile dal giallastro, al biancastro al bruno, con frammenti di calcarenite di dimensioni centimetriche e decimetriche variamente sparsi nella massa e con noduli di calcarenite.

- FLYSCH NUMIDICO (FN)**  
Argille del Flysch Numidico. Argilla e argilla marnosa, argillite, di colore grigio, generalmente dura o molto consistente, scagliettata, a tratti intensamente fratturata. Struttura a scaglie di forma prismatica, da millimetriche a centimetriche, da debolmente a ben serrate, a singoli vvi. Sono presenti discontinuità variamente orientate. A tratti si rinvengono livelli di quarzarenite di colore grigio-ocraceo. Possono rinvenirsi patine di calcite e livelli di calcite e di calcare. Nella parte superiore si presenta alterata (FNa) di colore marrone-ocraceo per ossidazione.

- ARGILLE MARNOSE (AM)**  
Argilla e argilla marnosa, scagliettata, da consistente a molto consistente, a tratti dura, di colore variabile dal grigio al verdastro wn < wp. Nella parte superiore può presentarsi alterata con toni rossostr (AMa).

- ARGILLA SABBIOSA (AS)**  
Argilla a tratti sabbiosa di colore marrone, consistente, talora marnosa. A tratti struttura scagliettata. Fm. Scialcio.
- FORMAZIONI DI BASE LAPIDEA**

- CALCARENITE (CL)**  
Calcarenite a grana medio grossa, debolmente cementata, di colore variabile dal giallastro al biancastro.
  - CALCARENITE BEN CEMENTATA (CFC)**  
Calcarenite da mediamente a ben cementata, di colore giallastro rossostr, molto porosa, vacuolare, con cavità di forma da circolare ad allungata, talora riempite di terreno residuale.

- QUARZARENITE E QUARZOSILTITI (Q)**  
Quarzarenite e quarzarenite di colore grigiastro, a grana fina, con discontinuità chiuse e aperte, variamente orientate, con superfici piane e poco scabre.

- CALCARI MARNOSI (CM)**  
Marna argillosa, Marna calcarea e Calcare Marnoso, di consistenza lapidea, a frattura concoide, di colore variabile dal grigio chiaro al grigio scuro, con bande e venature rosa. A tratti sono presenti discontinuità da sub-verticale a 45°, talora riempite di calcite secondaria.

- CALCARI FM FANUSI (CF)**  
Calcare intensamente fratturati di colore variabile dal grigio al biancastro, intensamente fratturati e dolomitizzati, con cavità di dimensioni anche decimetriche riempite di terreno residuale. La roccia è stata in genere carotata come ghiaia grossa. Fm Fanusi.

- CALCARI (C)**  
Calcare di colore grigio chiaro, a grana molto fina, frattura, talora vacuolare. Sono presenti discontinuità variamente orientate, con superfici scabre, da ondulate a irregolari, con patine di alterazione giallastre.

- RADIOLARITI (R)**  
Radiolariti intensamente tettonizzate ed alterate, prelevate nelle dimensioni della ghiaia fina e della sabbia grossa in matrice limosa, di colore prevalentemente nerastro.
