#### S.S.N. 318 DI VALFABBRICA

Tratto Valfabbrica-Schifanoia - Interventi di completamento dal Km 16+224 al Km 19+354 Lotto 5: 1 stralcio parte B: raddoppio galleria Picchiarella e viadotto Tre Vescovi 2 stralcio: raddoppio galleria Casacastalda e viadotto Calvario

#### **MONITORAGGIO AMBIENTALE - FASE CORSO D'OPERA** COD. PG131-PG6 DONATI **IMPRESA AFFIDATARIA** ATI: Donati S.p.A. - N.V. BESIX S.a. Via Aurelia antica 272 IMPRESA ESECUTRICE DEI LAVORI VALFABBRICA 2020 S.c.ar.l. 00165 Roma (RM) C.F. e P.I. 15947971006 **ESECUZIONE DEL MONITORAGGIO AMBIENTALE ARIEN** CONSULTING s.r.l. IL DIRETTORE OPERATIVO: Il Direttore Tecnico Dott. Geol. Matteo Rizzitelli Dott. Ing. Domenico D'Alessandro Il Direttore dei Lavori: Dott. Ing. Marco De Paolis visto il R.U.P. Dott. Ing. Alessandro Micheli IL DIRETTORE TECNICO IMPRESA IL GRUPPO DI LAVORO: IL RESPONSABILE AMBIENTALE: AFFIDATARIA: Ing. Claudio Lamberti Ing. Santino di Cintio Dott. Ing. Antonio Orlando (rumore) Dott. Arch. Emiliano Capozza (atmosfera) Dott. Geol. Francesco Morgante (suolo) Dott. Agr. Matteo Vetro (vegetazione e fauna) PROTOCOLLO DATA Dott. Geol. Francesco Vergara (acque superficiali e sotterranee) Dott. Arch. Caterina Sc

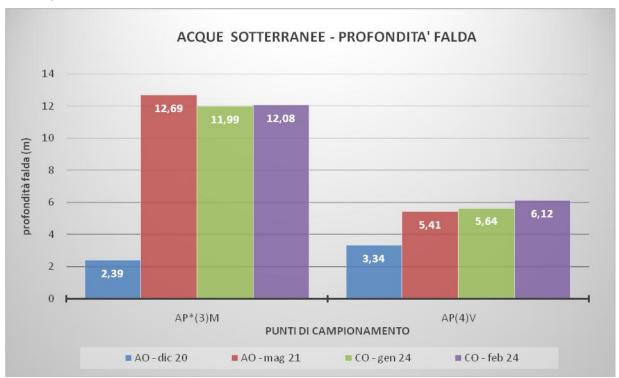
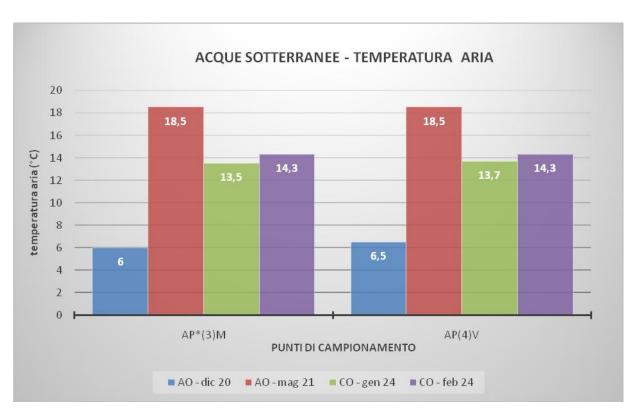
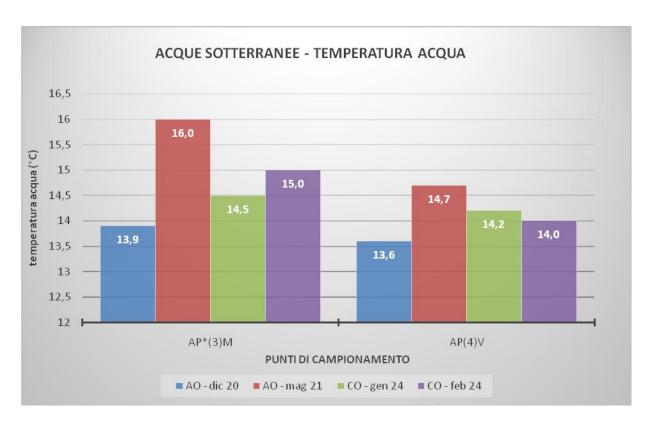
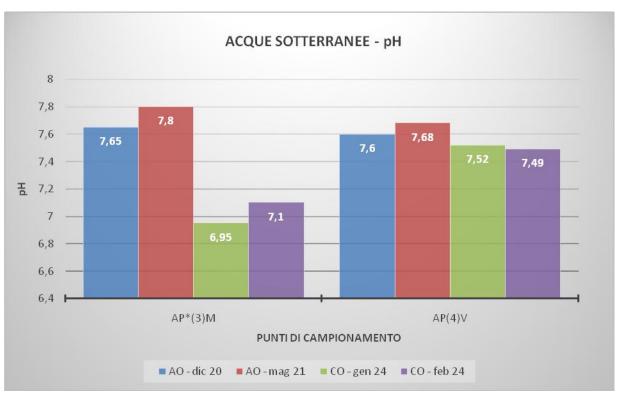
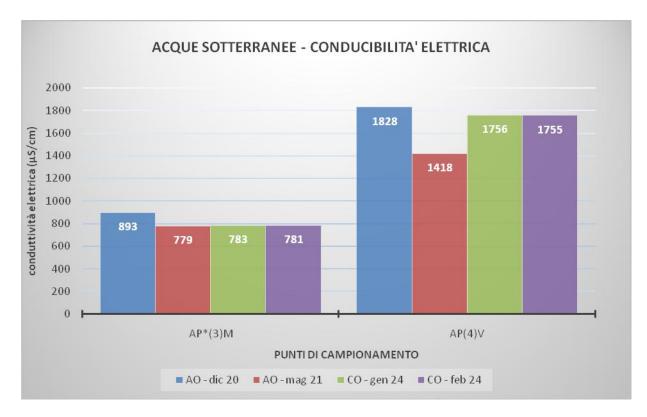
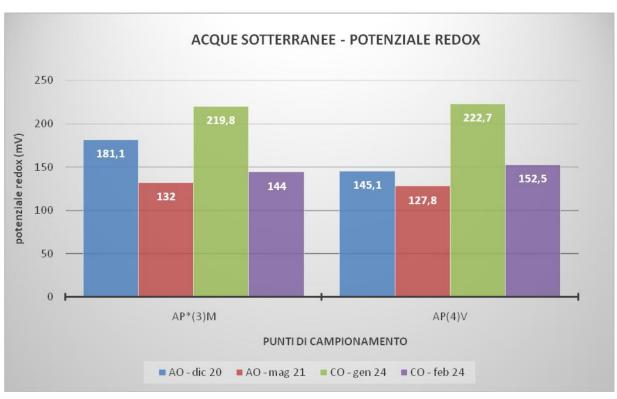
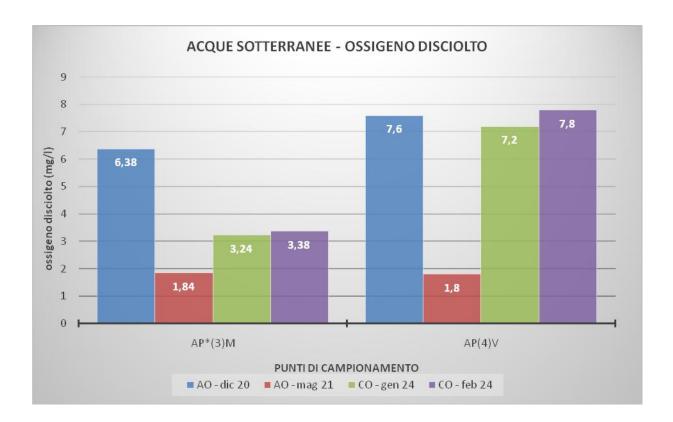
#### Grafici parametri in situ

Dall'esame dei parametri di campo rilevati durante le due campagne del decimo trimestre di indagine in fase di Corso d'Opera, emerge che l'andamento della temperatura dell'acqua nei diversi mesi di monitoraggio riflette la variazione stagionale, si registrano bassi valori dell'ossigeno disciolto, a conferma di quanto riscontrato nella seconda campagna di Ante Operam. Relativamente il pH, le acque monitorate presentano pH pressoché neutri o leggermente basici mentre per la conducibilità

elettrica si riscontrano valori che riflettono quanto rilevato in Ante Operam. Nella norma tutti i valori del potenziale redox.

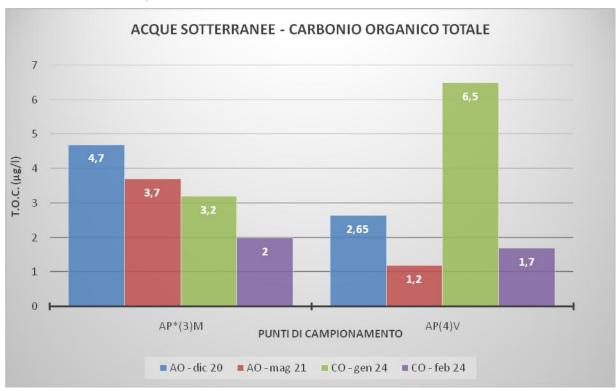
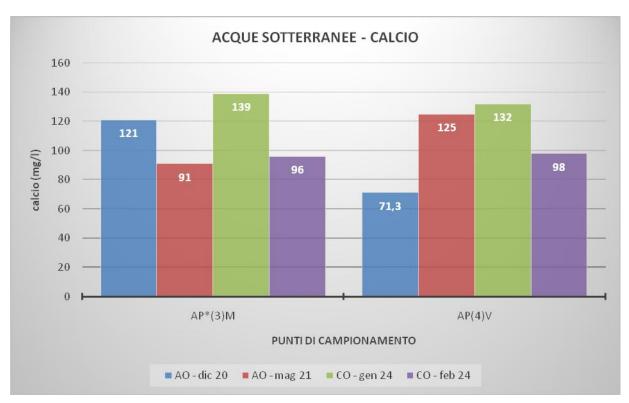
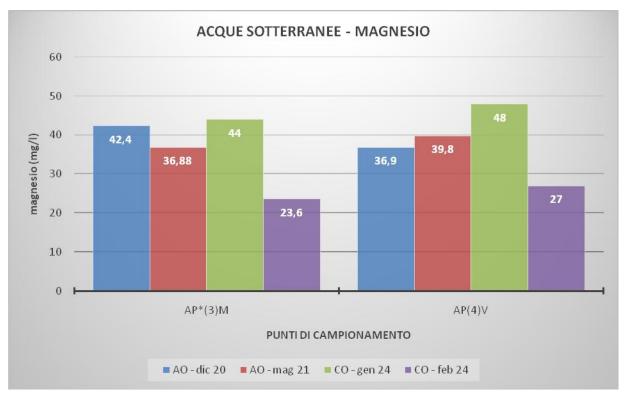
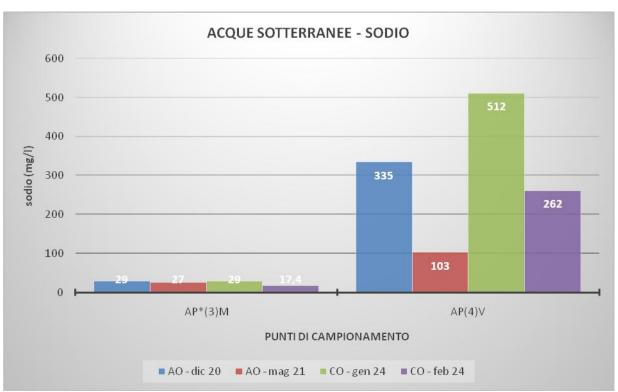
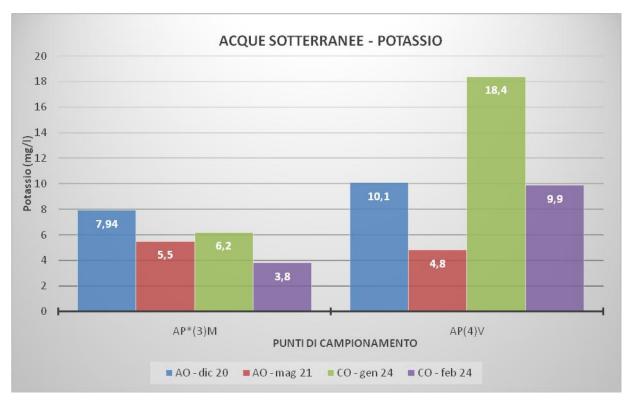
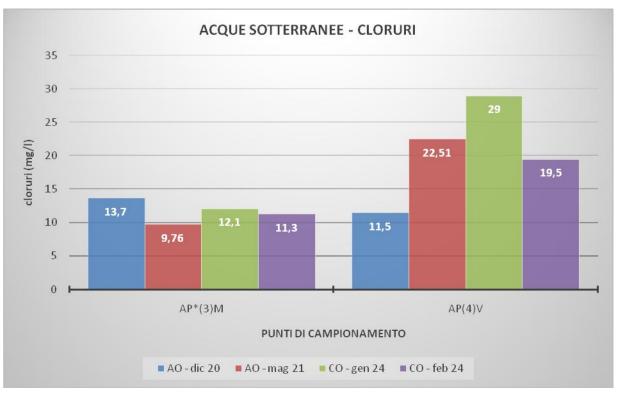
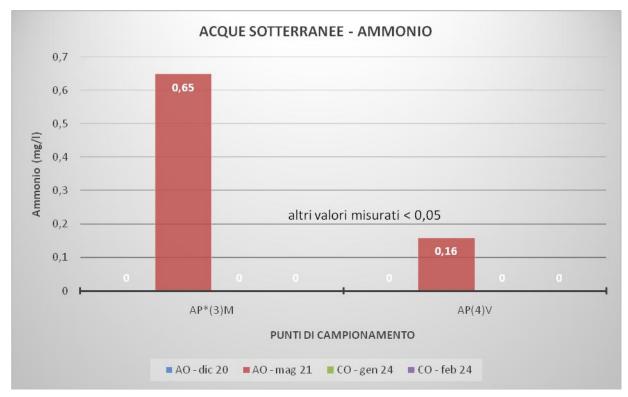
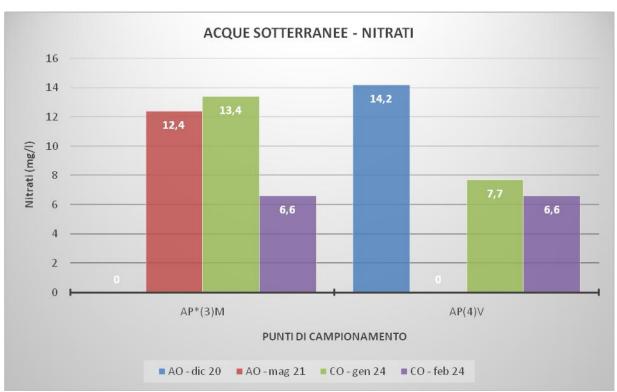
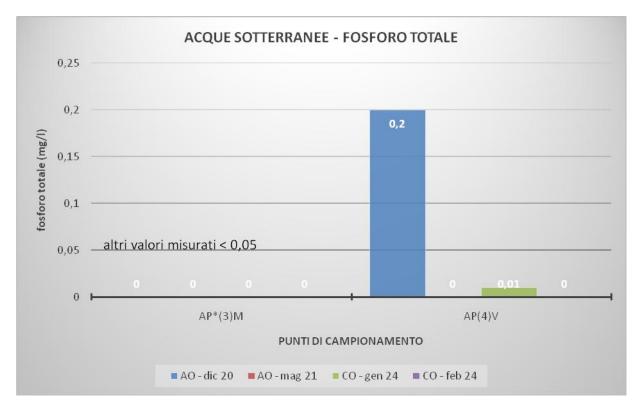
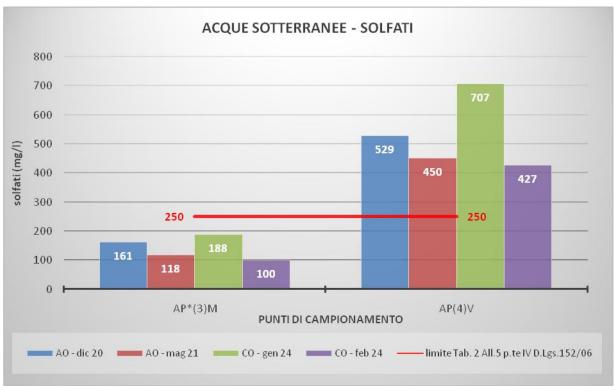
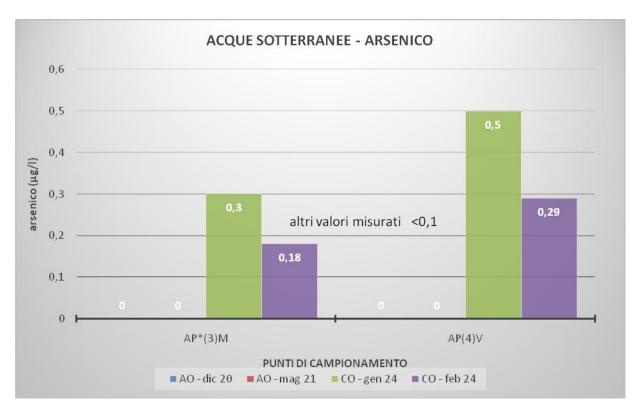
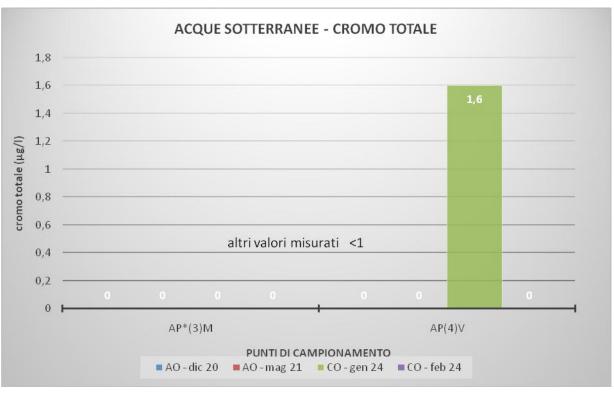
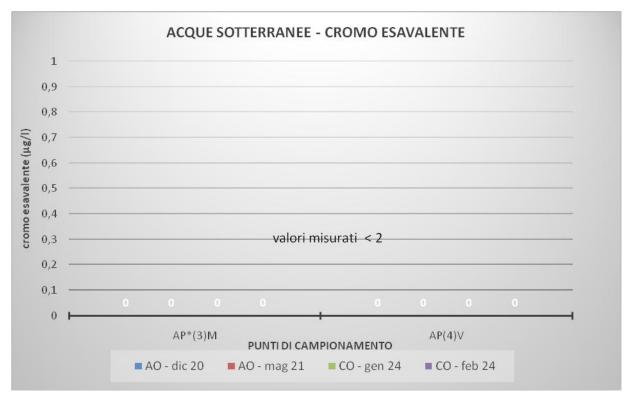
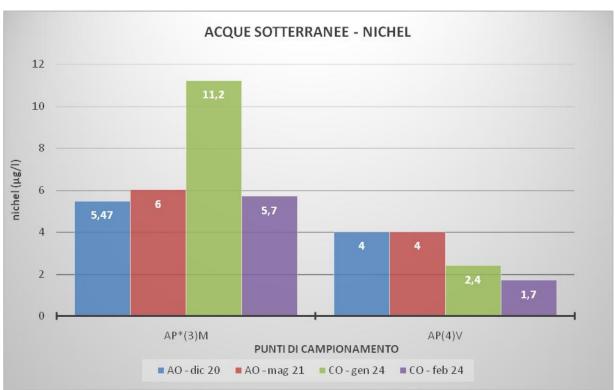
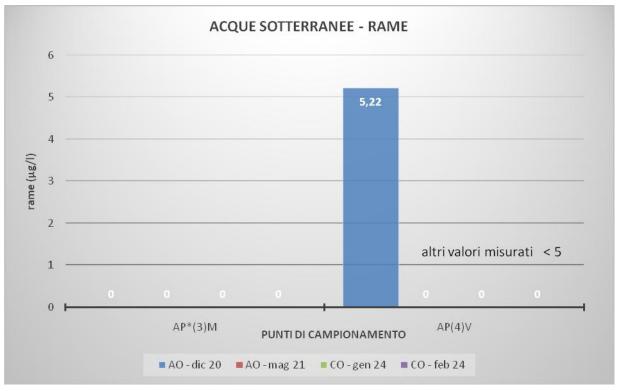
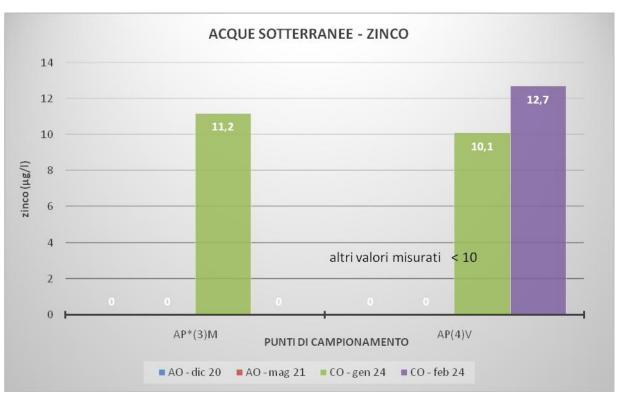
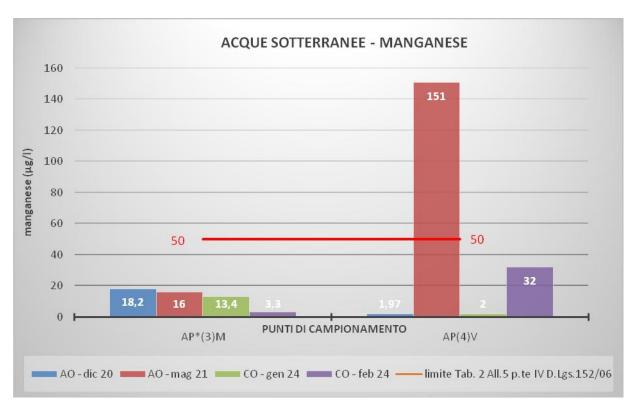
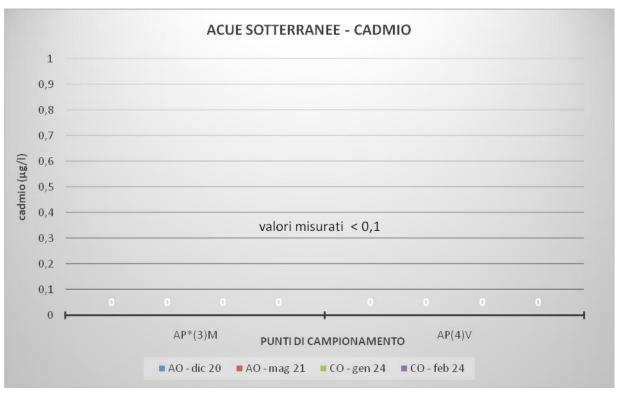
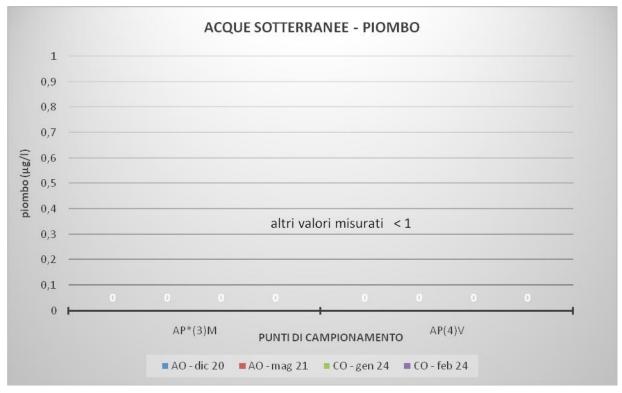
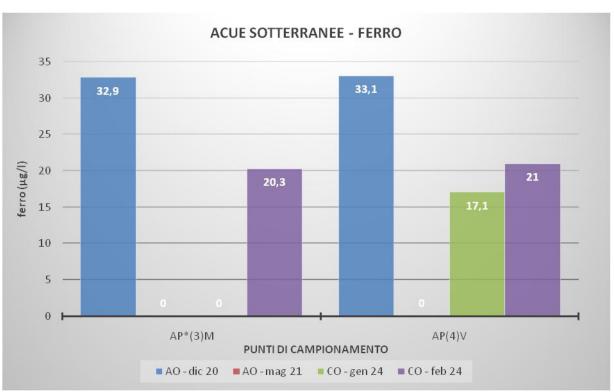
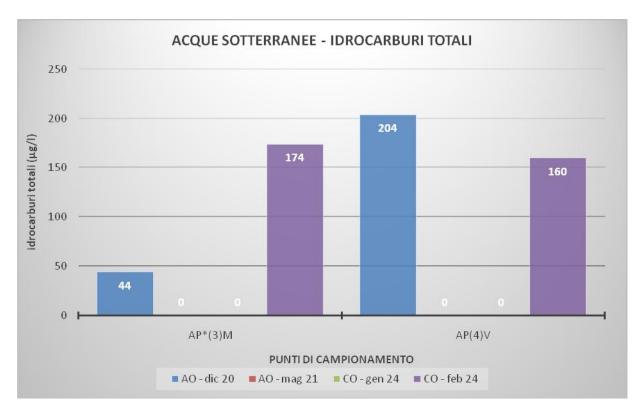
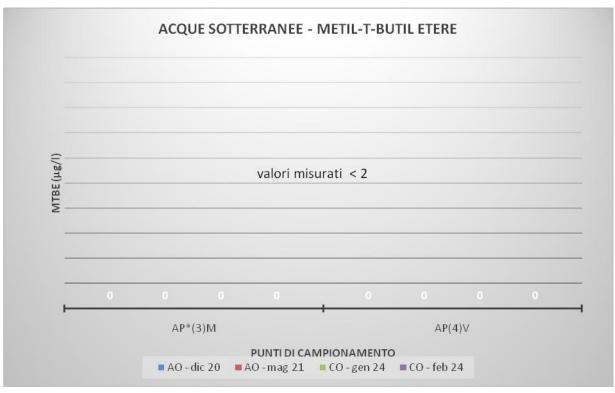
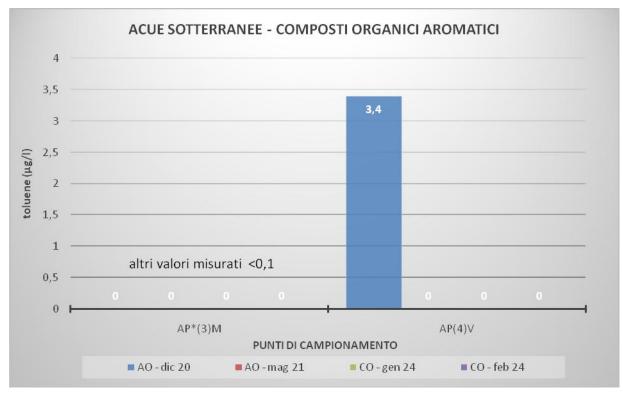
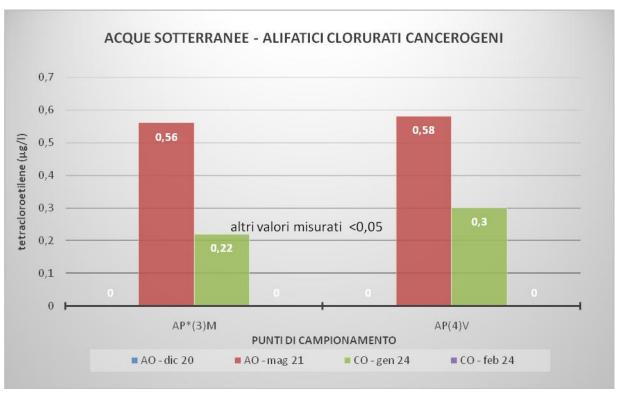
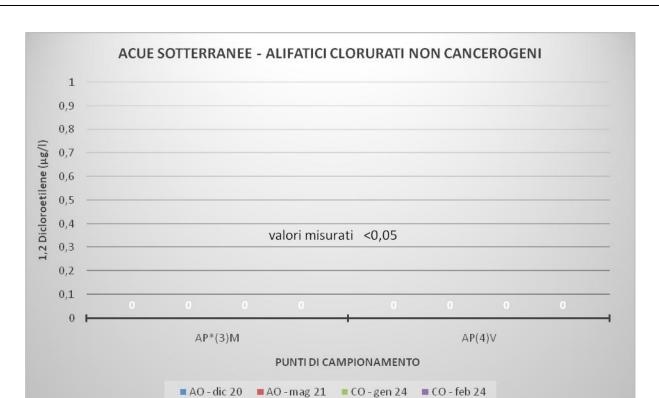
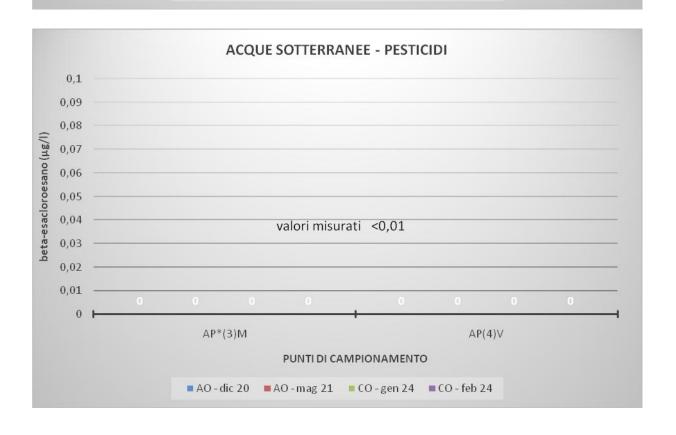
## Grafici parametri di Laboratorio

Dall'esame delle concentrazioni delle analisi di laboratorio rilevate durante le due campagne di indagine in fase Corso d'Opera, la concentrazione dei Solfati è risultata superiore alla soglia normativa di riferimento in entrambe le campagne sul punto di monitoraggio AP(4)v.

Nello specifico sono risultati i superamenti dei Solfati sul punto di monitoraggio AP(4)v nella campagna di gennaio con un valore di 707 mg/l e nella campagna di febbraio con un valore di 427 mg/l a fronte del limite normativo di 250 mg/l. Si precisa che il superamento del parametro Solfati è stato riscontrato anche nella fase di Ante Operam sullo stesso punto con valori pari a 529 µg/l.

Per quanto concerne gli altri i parametri misurati sulle stazioni di indagine, le concentrazioni dei metalli quali Cadmio, Rame, Piombo e Cromo esavalente risultano tutte al di sotto del limite di rilevabilità strumentale mentre Nichel, Cromo totale, Manganese, Zinco e Arsenico risultano sporadicamente presenti in concentrazione inferiore al valore soglia.

I Cloruri si attestano in concentrazioni non significative come pertanto Nitrati, Azoto ammoniacale, Fosforo Totale. Il Sodio risulta alto su AP(4)v.

La ricerca di altri parametri quali Idrocarburi totali, Idrocarburi aromatici (BTEX), Alifatici clorurati cancerogeni, Alifatici clorurati non cancerogeni ha riscontrato che, al di fuori di concentrazioni in tracce di Tetracloroetilene nella campagna di gennaio e idrocarburi totali nella campagna di febbraio, sono tutti al di sotto del limite di rilevabilità strumentale.

Relativamente la ricerca di Metil-t-butiletere e Pesticidi, non si riscontrano concentrazioni superiori al limite di soglia.

Nell'ambito delle proprie competenze, il Responsabile Ambientale, ha tempestivamente effettuato le comunicazioni di legge e segnalato detti superamenti all'impresa committente Valfabbrica 2020 S.c.ar.l. al fine dell'espletamento degli adempimenti conseguenti.
