AUTOSTRADA A2 DEL MEDITERRANEO

Interventi per la rinaturalizzazione o il riutilizzo dei tratti campani dismessi
con particolare riferimento ai lotti
fra il km 8+000 e il km 13+000 e fra il km 36+000 e il km 53+000

PROGETTO DEFINITIVO

Carta del rischio Area Lotti 1 - 2A - 3 (Salerno-San Mango Piemonte)

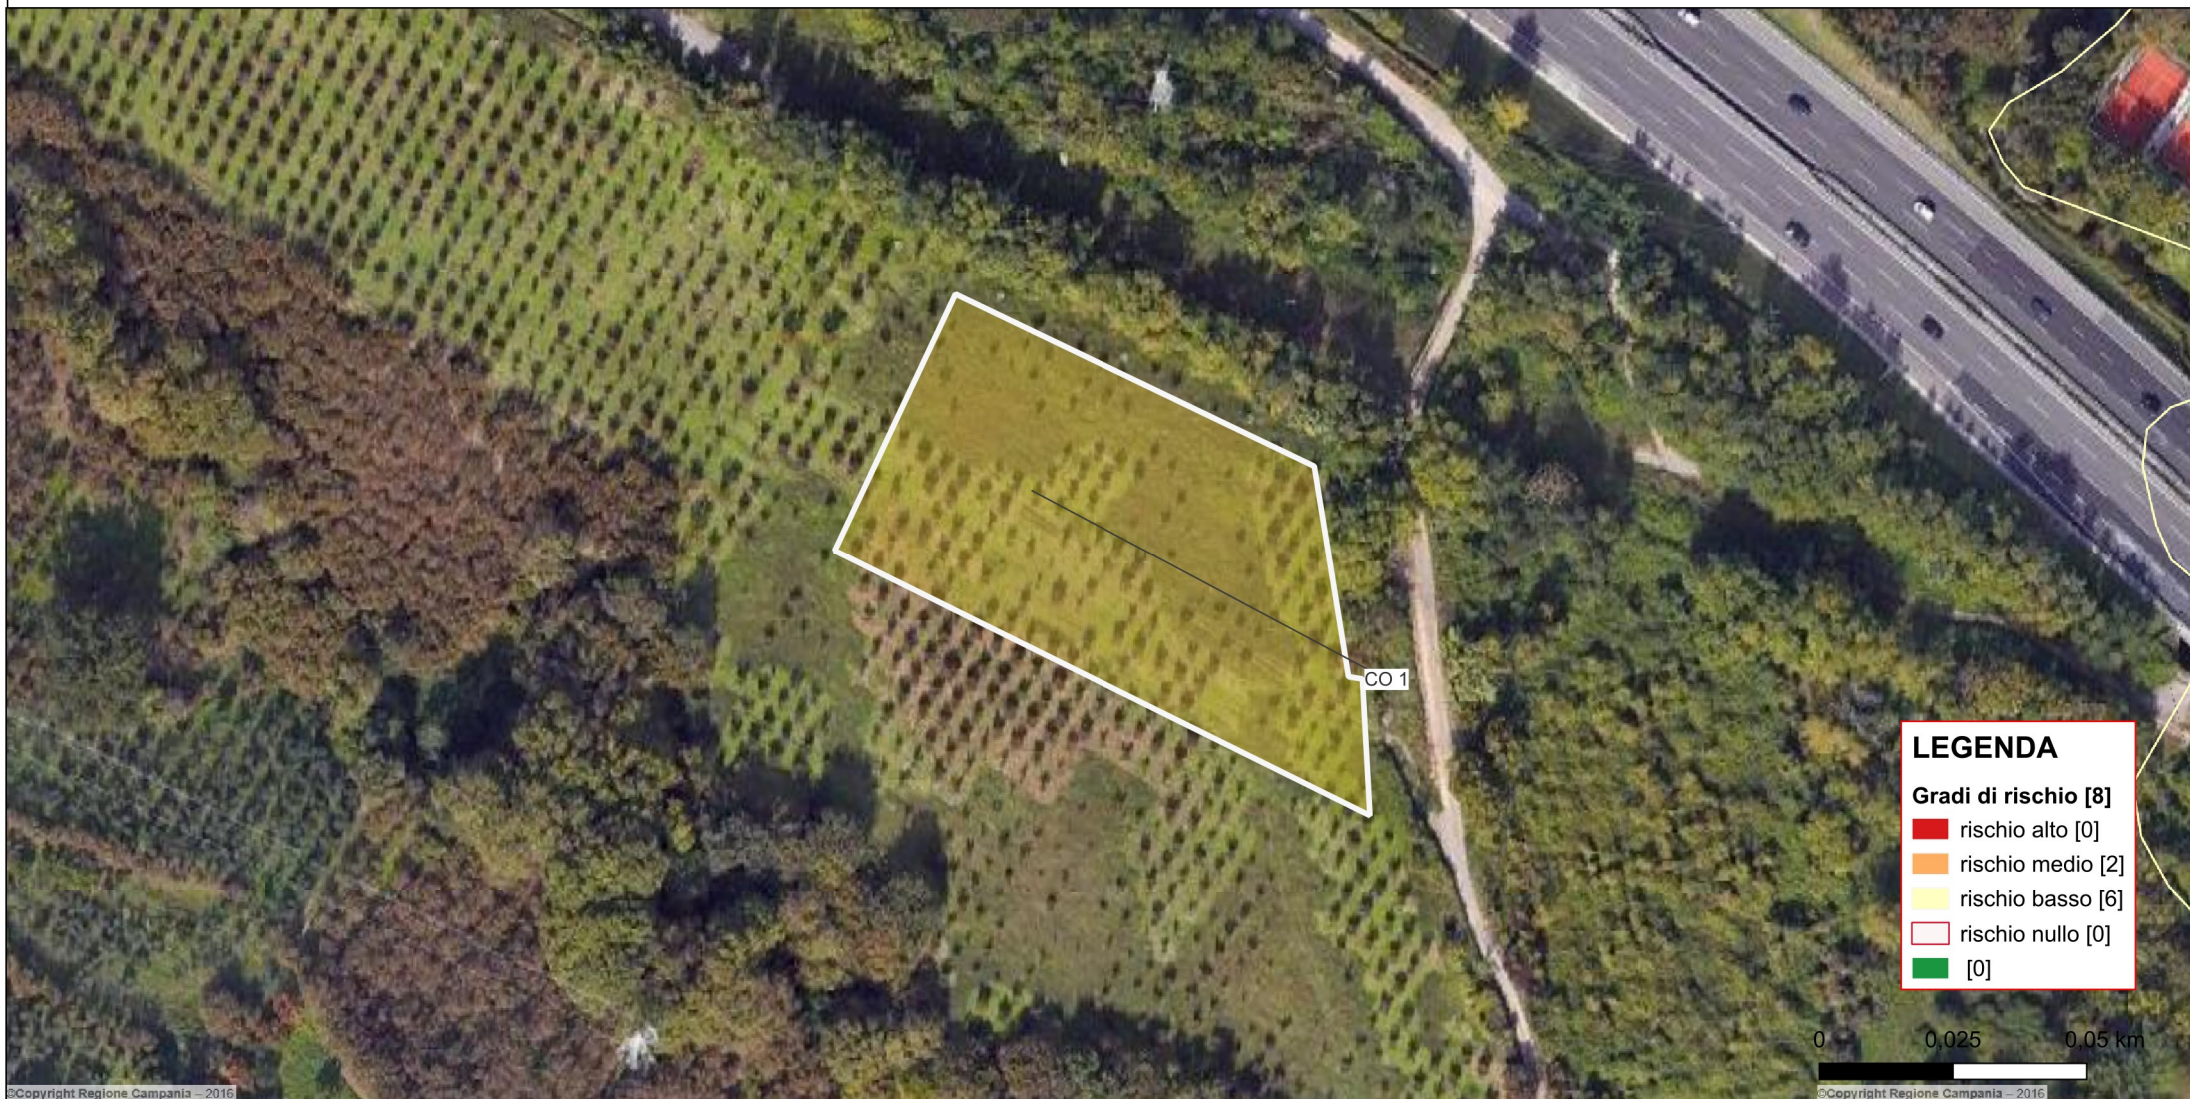
CARTA DEL RISCHIO - UC149 - area 01

Riferimento (VRDR)	Rischio - sintesi (VRDS)	Note (VRDN)
01	rischio medio	L'area in cui sarà ubicato il cantiere operativo n. 1 ricade all'interno di una proprietà privata in un terreno destinato alla coltura arborea. L'impossibilità di accedervi (l'area era recintata e protetta da un cancello) e la presenza della vegetazione arborea non hanno consentito di analizzare il terreno; per tale motivo sulla base dell'Allegato 1 della Circolare n. 53 -2022 viene assegnato un grado di rischio medio. Si evidenzia, tuttavia, che gli sterri previsti per l'impianto del cantiere operativo si limitano in gran parte ad uno scotico superficiale (30-50 cm), per l'asportazione del terreno vegetale, al fine di creare il piano di posa per permettere la sistemazione dei baraccamenti funzionali alle attività di cantiere. Inoltre, si specifica che l'area è stata già sottoposta ad importanti lavori agricoli per l'impianto delle colture arboree con relativi scassi che hanno già compromesso la quota di scotico. Si sottolinea, infine, che le presenze archeologiche censite (aree di frammenti fittili riferibili ad insediamenti in villa) si trovano localizzate a notevole distanza (> 1000 m).

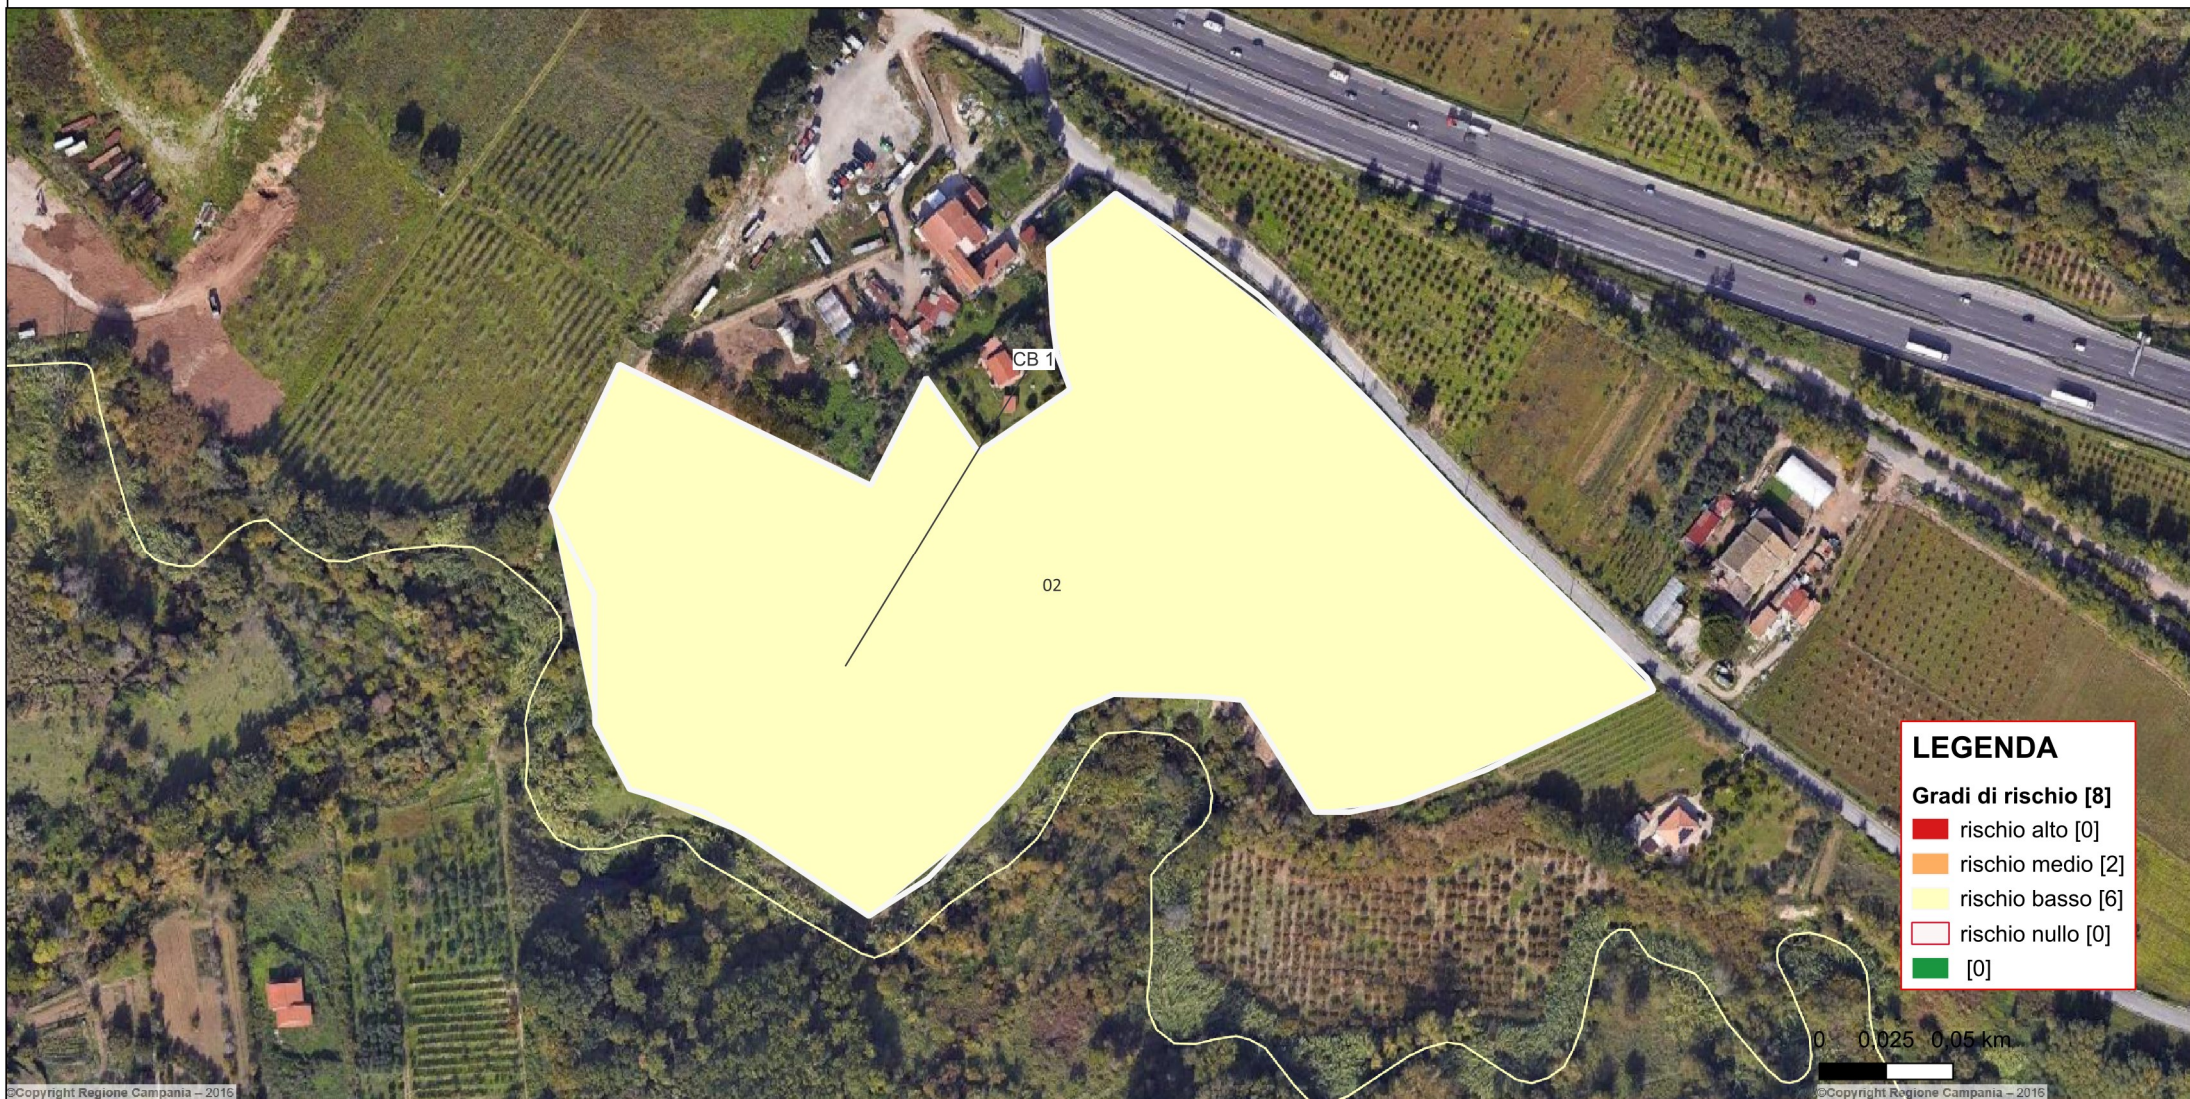
CARTA DEL RISCHIO - UC149 - area 02

Riferimento (VRDR)	Rischio - sintesi (VRDS)	Note (VRDN)
02	rischio basso	Il cantiere base n. 1 è ubicato nel comune di San Mango Piemonte. dai censimenti effettuati non vi sono segnalate presenze archeologiche prossime. L'area di frammenti fittili relativi ad una villa rustica (sito n. 1 nel presente studio) è ubicata ad oltre 1000m di distanza. la ricognizione di superficie non ha evidenziato elementi strutturali o mobili di interesse archeologico. Inoltre, gli sterri previsti per l'impianto del cantiere base si limitano in gran parte ad uno scotico superficiale (30-50 cm), per l'asportazione del terreno vegetale, al fine di creare il piano di posa per permettere la sistemazione dei baraccamenti funzionali alle attività di cantiere. Per tale motivo viene assegnato un grado di rischio basso sulla base dell'Allegato 1 Cricolare n. 53-2022.

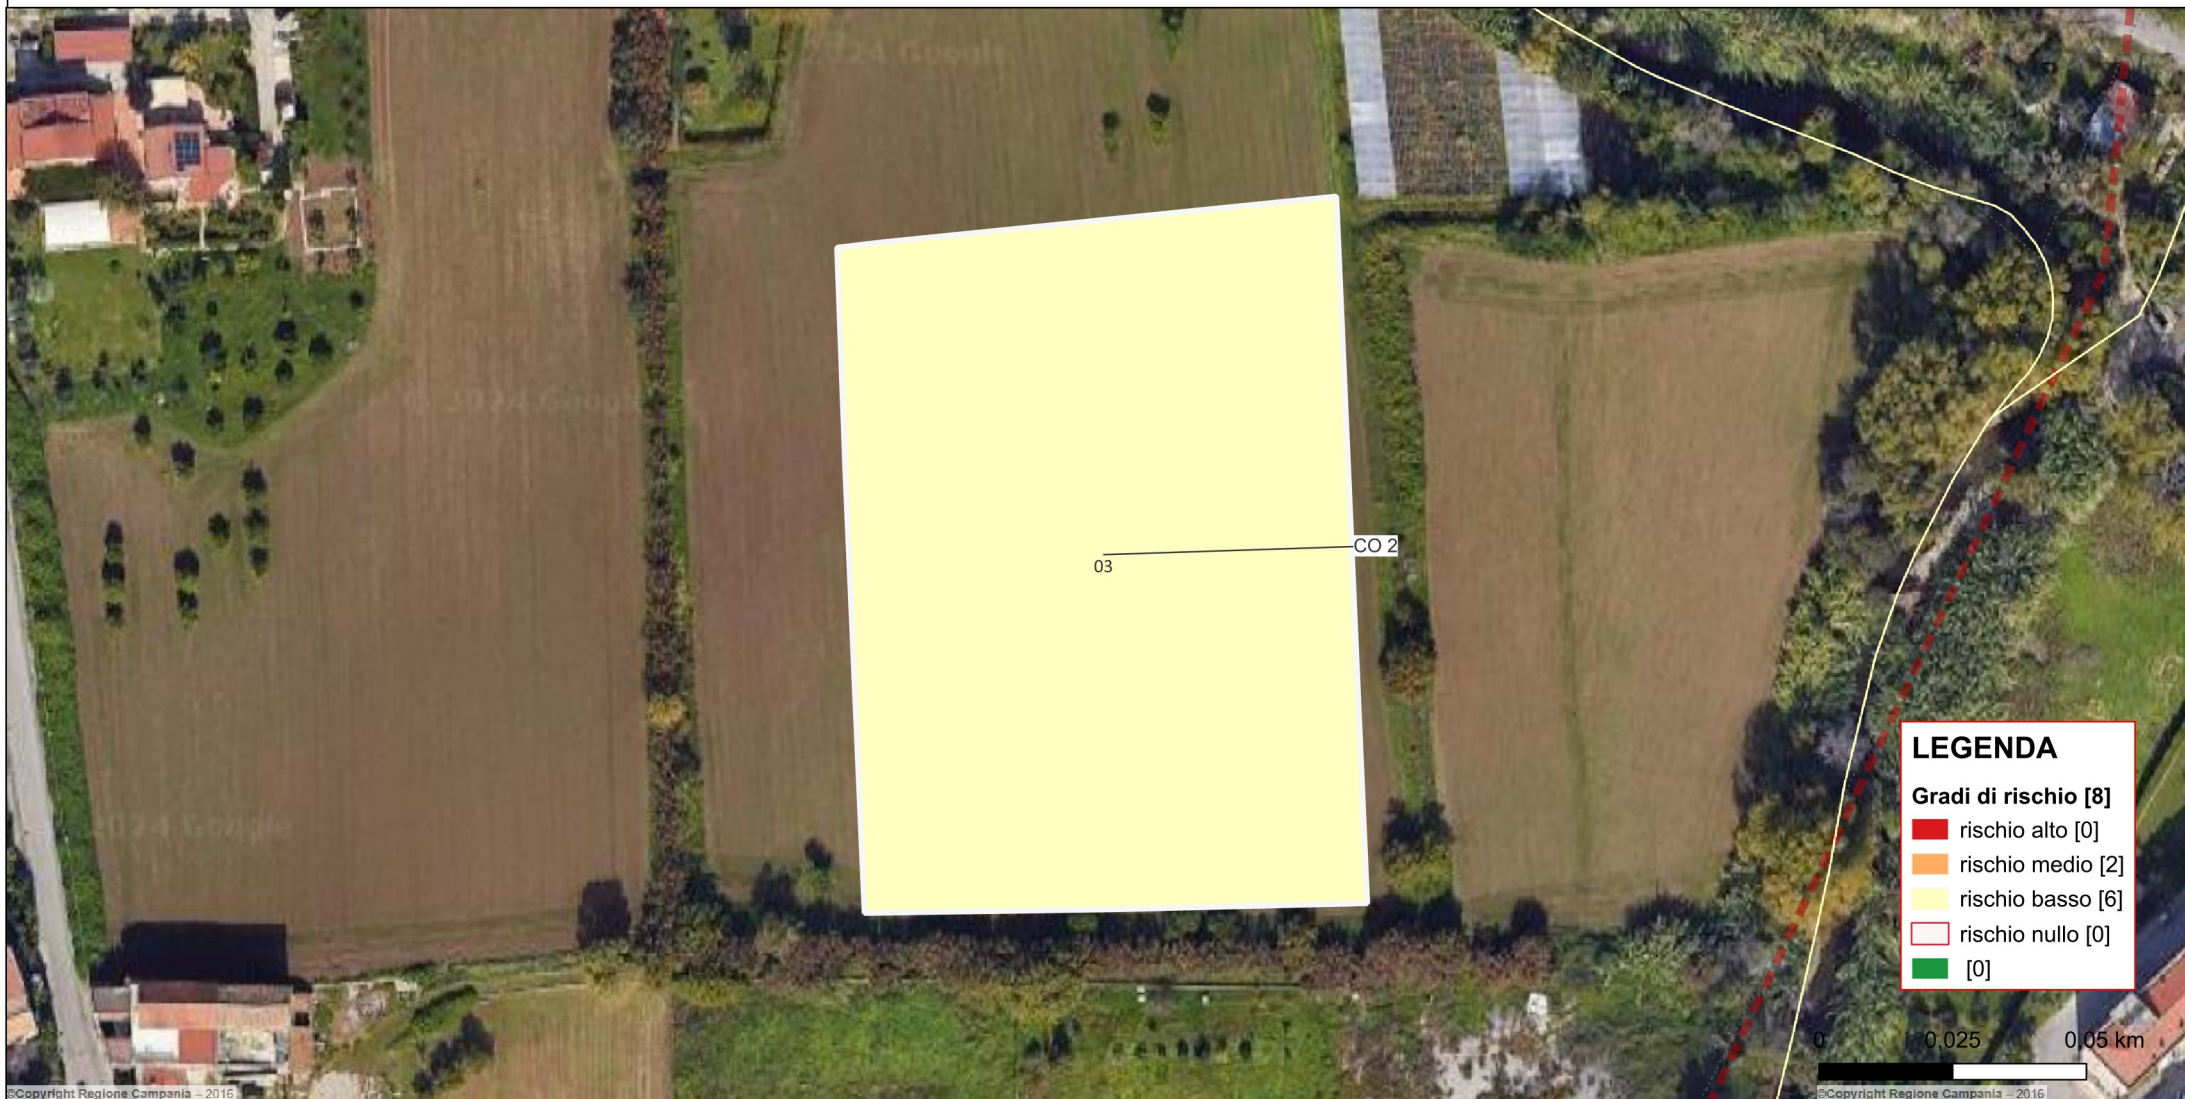
CARTA DEL RISCHIO - UC149 - area 03

Riferimento (VRDR)	Rischio - sintesi (VRDS)	Note (VRDN)
03	rischio basso	Il cantiere operativo n. 2 è ubicato nel comune di Salerno. Dai censimenti effettuati non vi sono segnalate presenze archeologiche prossime. Un'area di sepolture reali all'VIII sec. a.C. (sito n. 4 nel presente studio) è ubicata ad oltre 1300 m di distanza. La ricognizione di superficie non ha evidenziato elementi strutturali o mobili di interesse archeologico. Inoltre, si precisa che gli sterri previsti per l'impianto del cantiere operativo si limitano in gran parte ad uno scotico superficiale (30-50 cm), per l'asportazione del terreno vegetale, al fine di creare il piano di posa per permettere la sistemazione dei baraccamenti funzionali alle attività di cantiere. Per tale motivo viene assegnato un grado di rischio basso sulla base dell'Allegato 1 Circolare n. 53-2022.
