SCHEDA RILEVAMENTO GEOLOGICO

| RIF. PROGETTO CA366 ARZACHENA - PALAU | DATA 24/01/2024 |

| CODICE SCHEDA 5 | ID AFFIORAMENTO E | ID STAZIONE | Toponimo di riferimento |

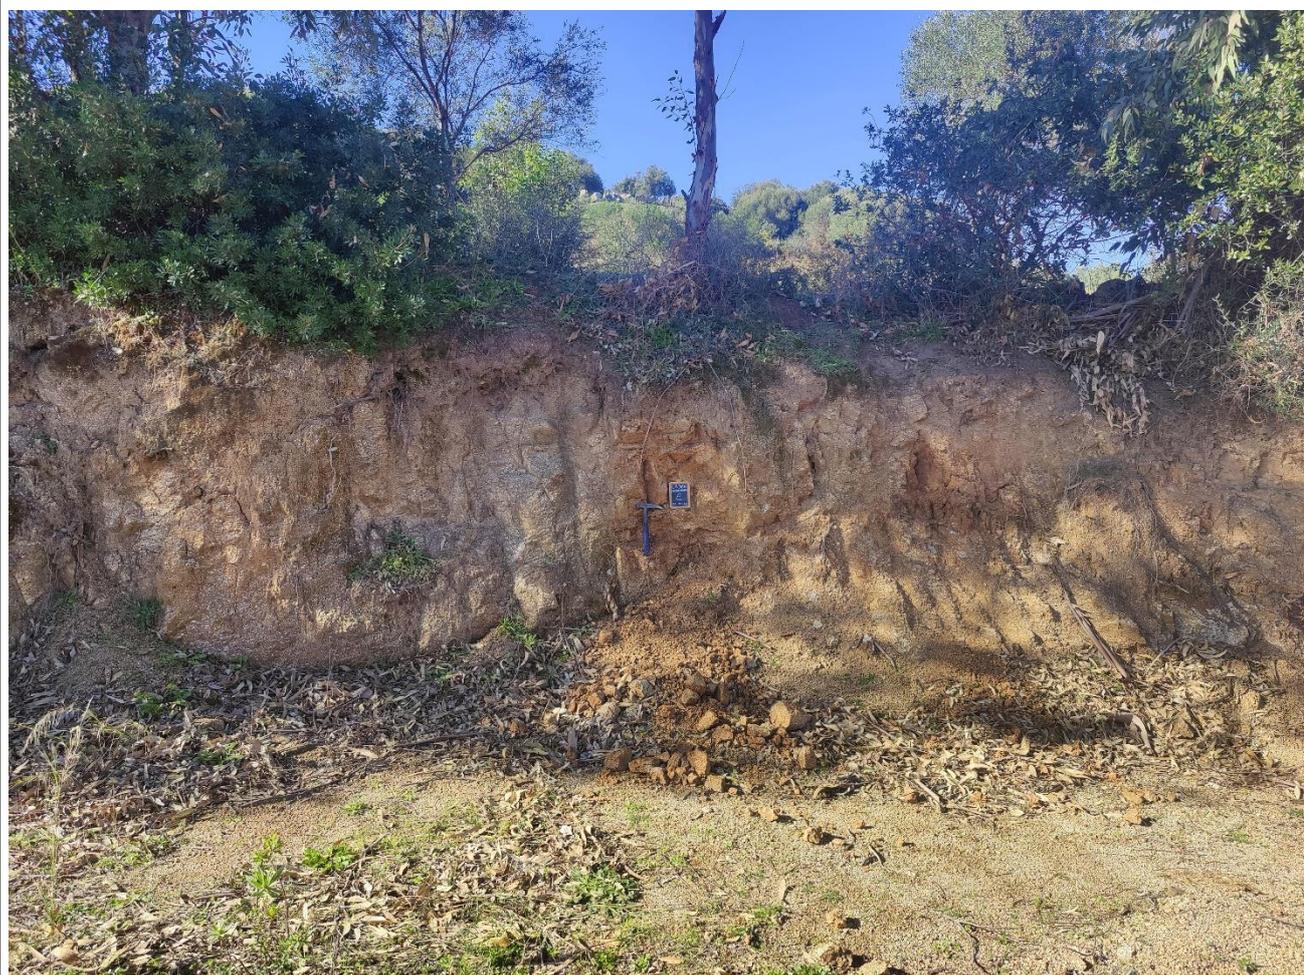
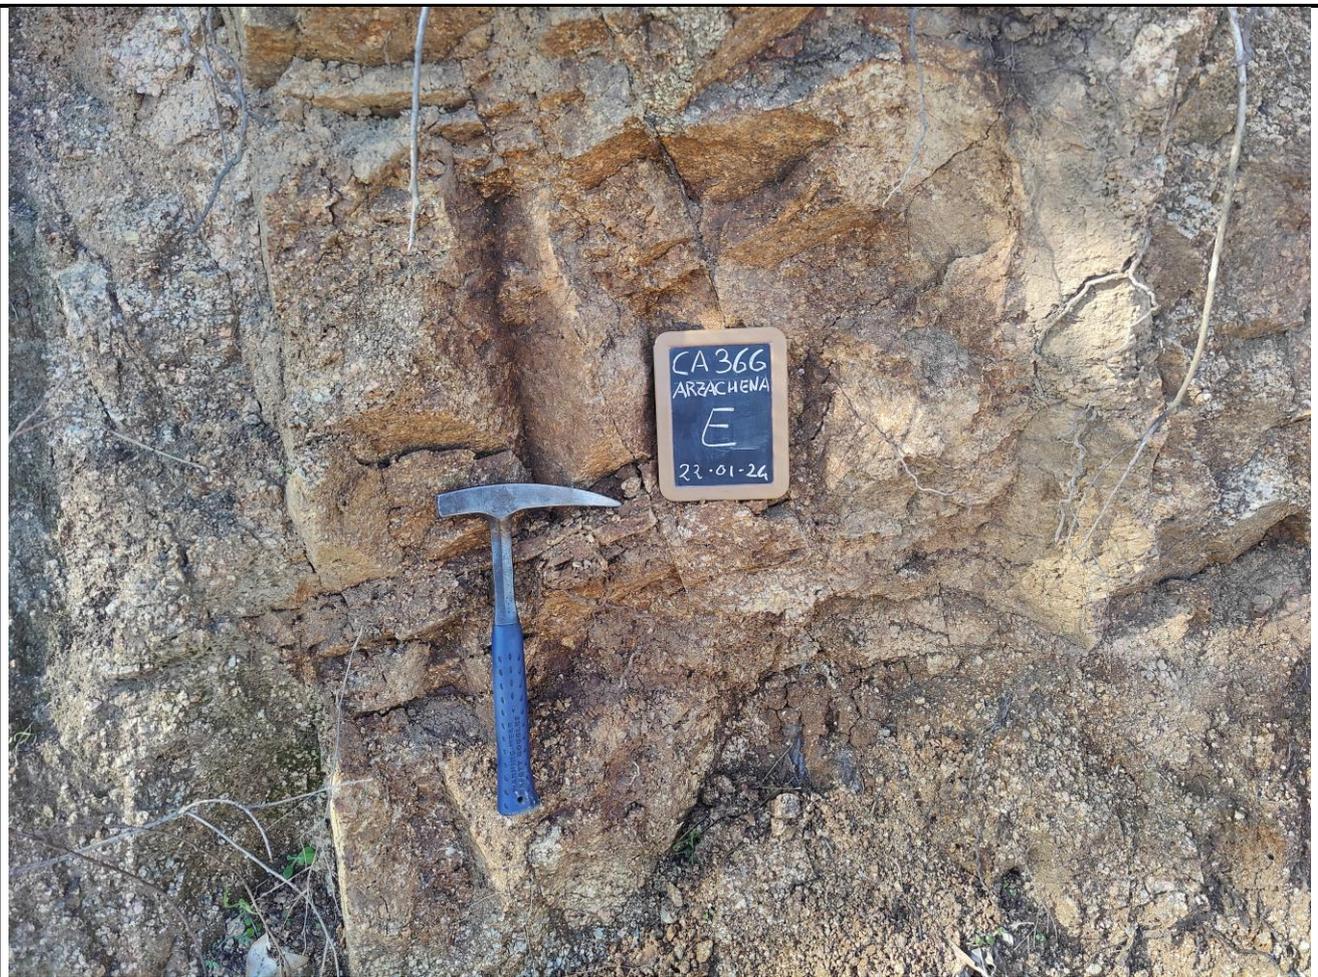
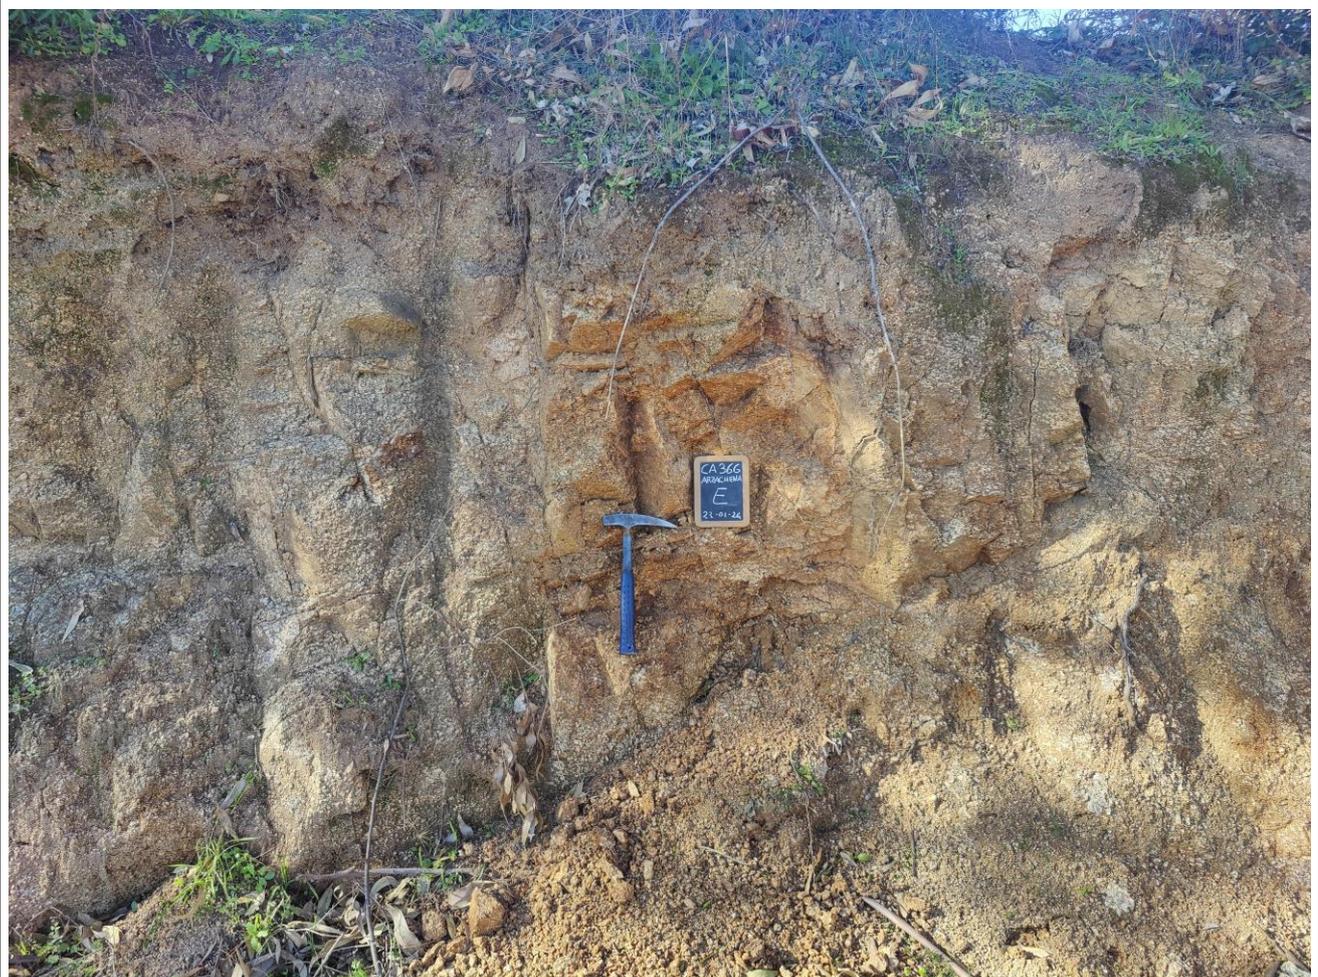
Documentazione fotografica dell'affioramento:

| FORMAZIONE GEOLOGICA Unità Intrusiva di Arzachena (AZN) Subunità intrusiva di Monte Tiana | LITOLOGIA AFFIORANTE Graniti inequigranulari di colore ocra. | STRATIFICAZIONE (Descriz.)/GRANULOMETRIA |

| STATO DELL'AFFIORAMENTO (FRATTURAZIONE/CEMENTAZIONE) La roccia in affioramento si presenta in stato di alterazione avanzata, conserva la struttura della roccia, ma è molto fragile e i cristalli che compongono la roccia stessa risultano in ghiaie e sabbie, talvolta resistono blocchi decimetrici e centimetrici. | GIACITURA MEDIA DEGLI STRATI (Immers./Inclin.) | ELEMENTI TETTONICI (PRESENZA DI PIEGHE, FAGLIE, LITOCLASI, ecc) |
