**SCHEDA RILEVAMENTO GEOLOGICO**

<b>RIF. PROGETTO</b> CA366 ARZACHENA - PALAU	<b>DATA</b> 24/01/2024
---	---------------------------

<b>CODICE SCHEDA</b> <b>8</b>	<b>ID AFFIORAMENTO</b> H	<b>ID STAZIONE</b>	<i>Toponimo di riferimento</i>
----------------------------------	-----------------------------	--------------------	--------------------------------

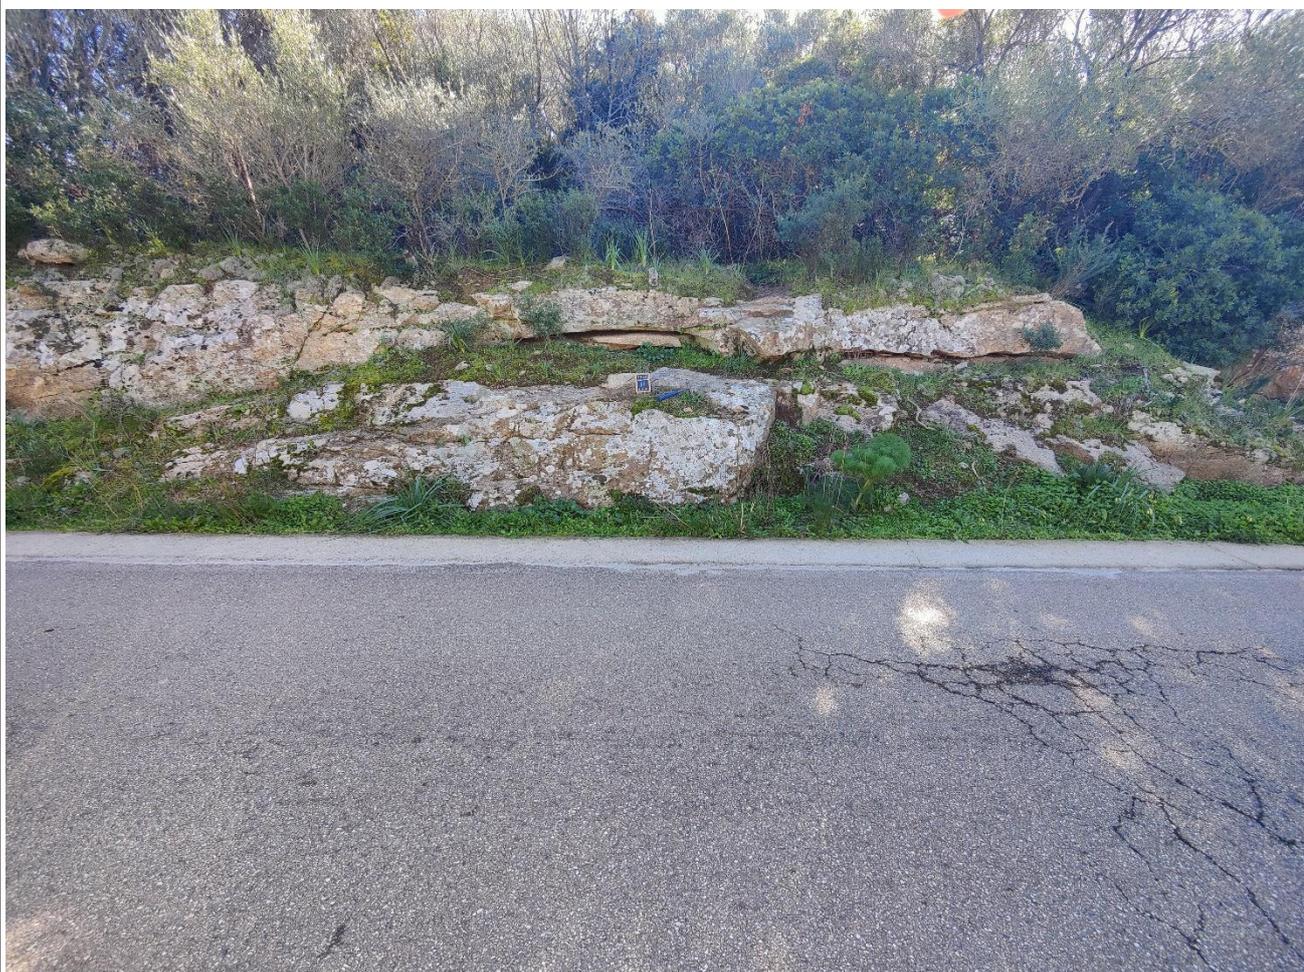
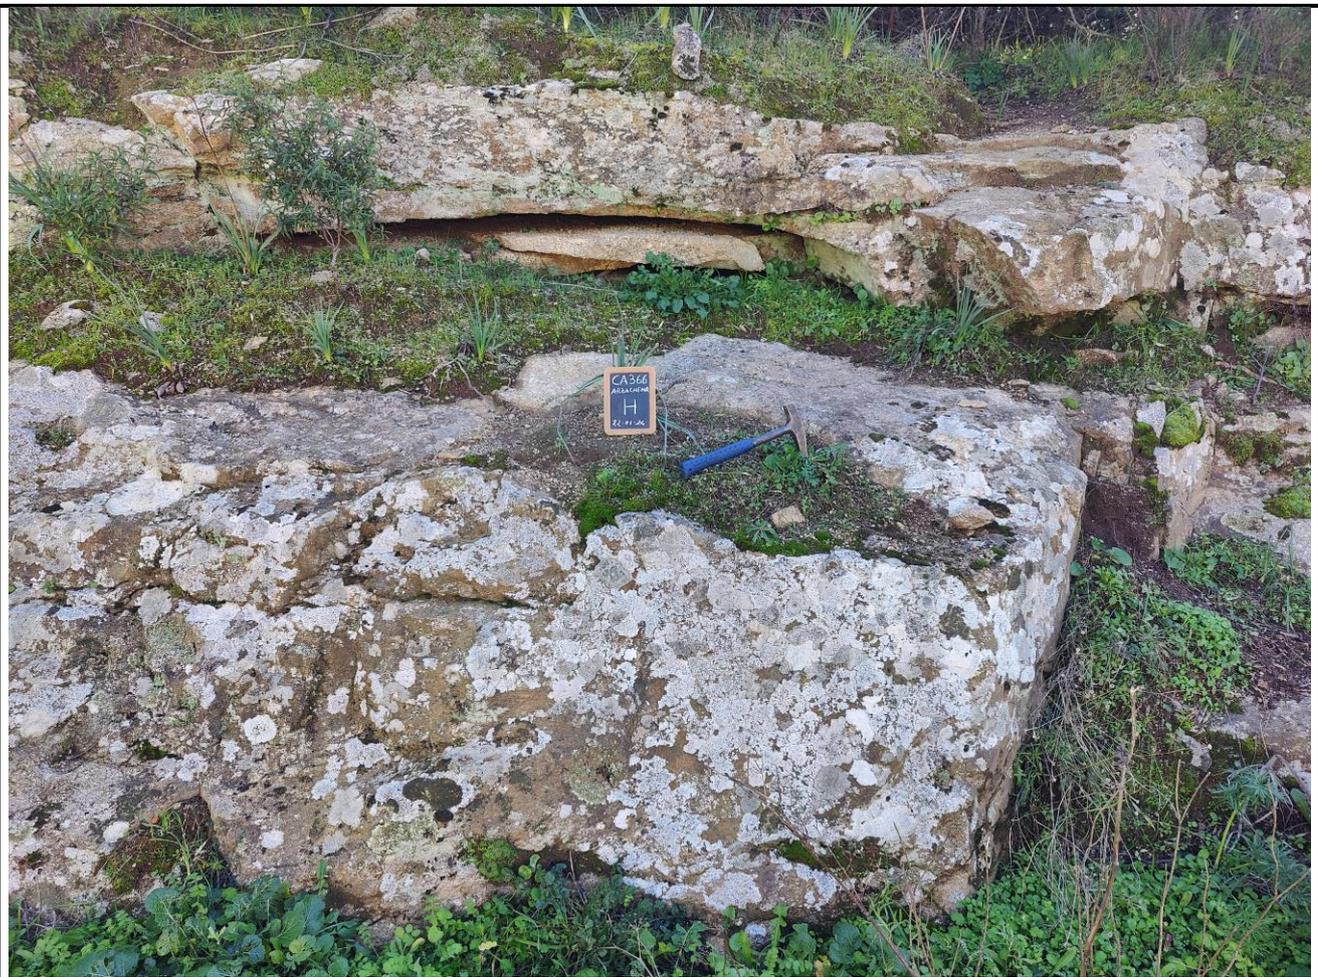
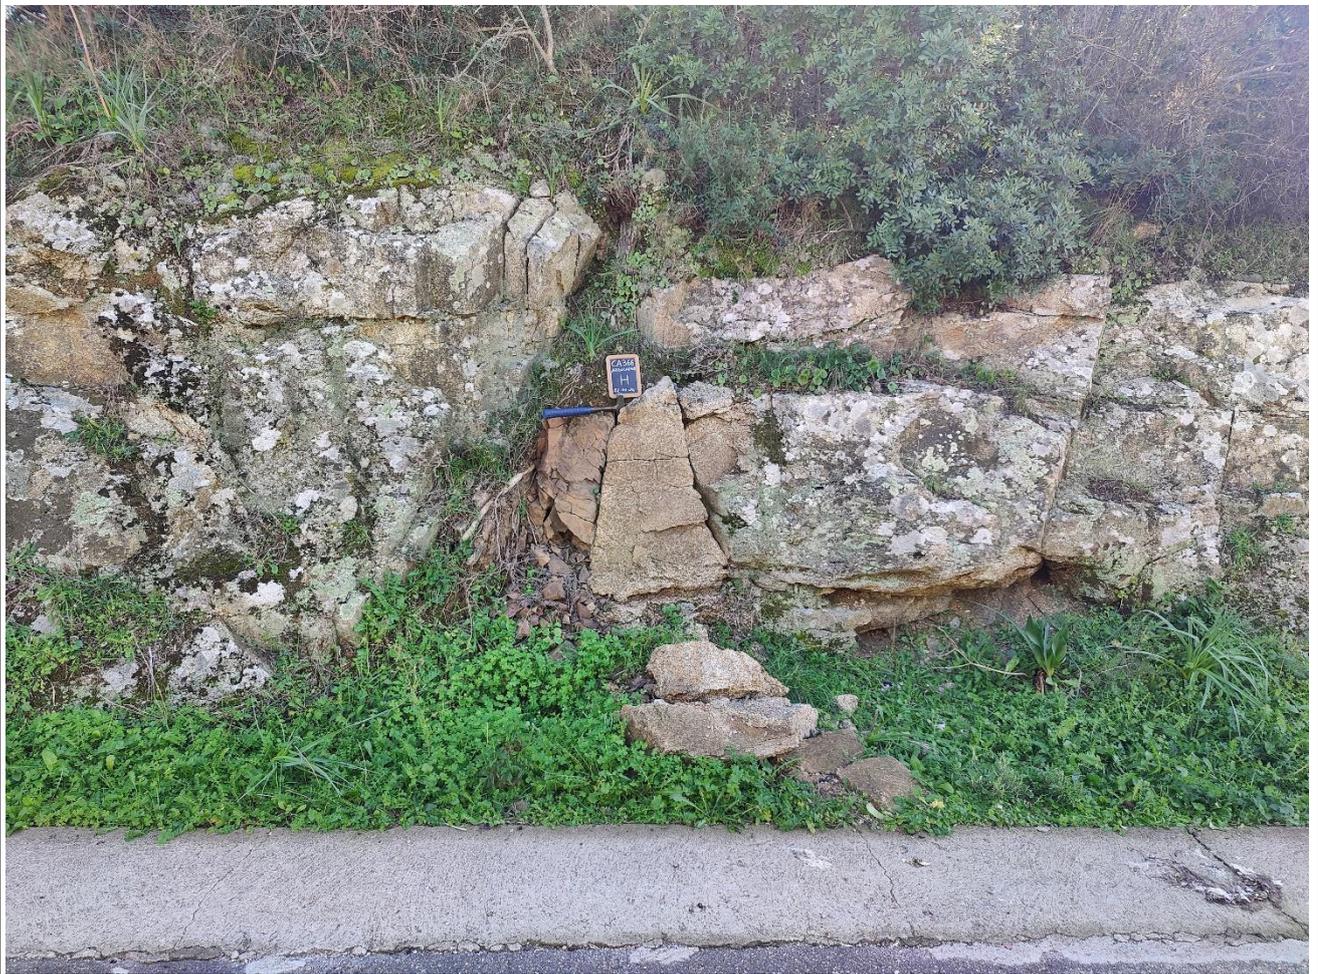
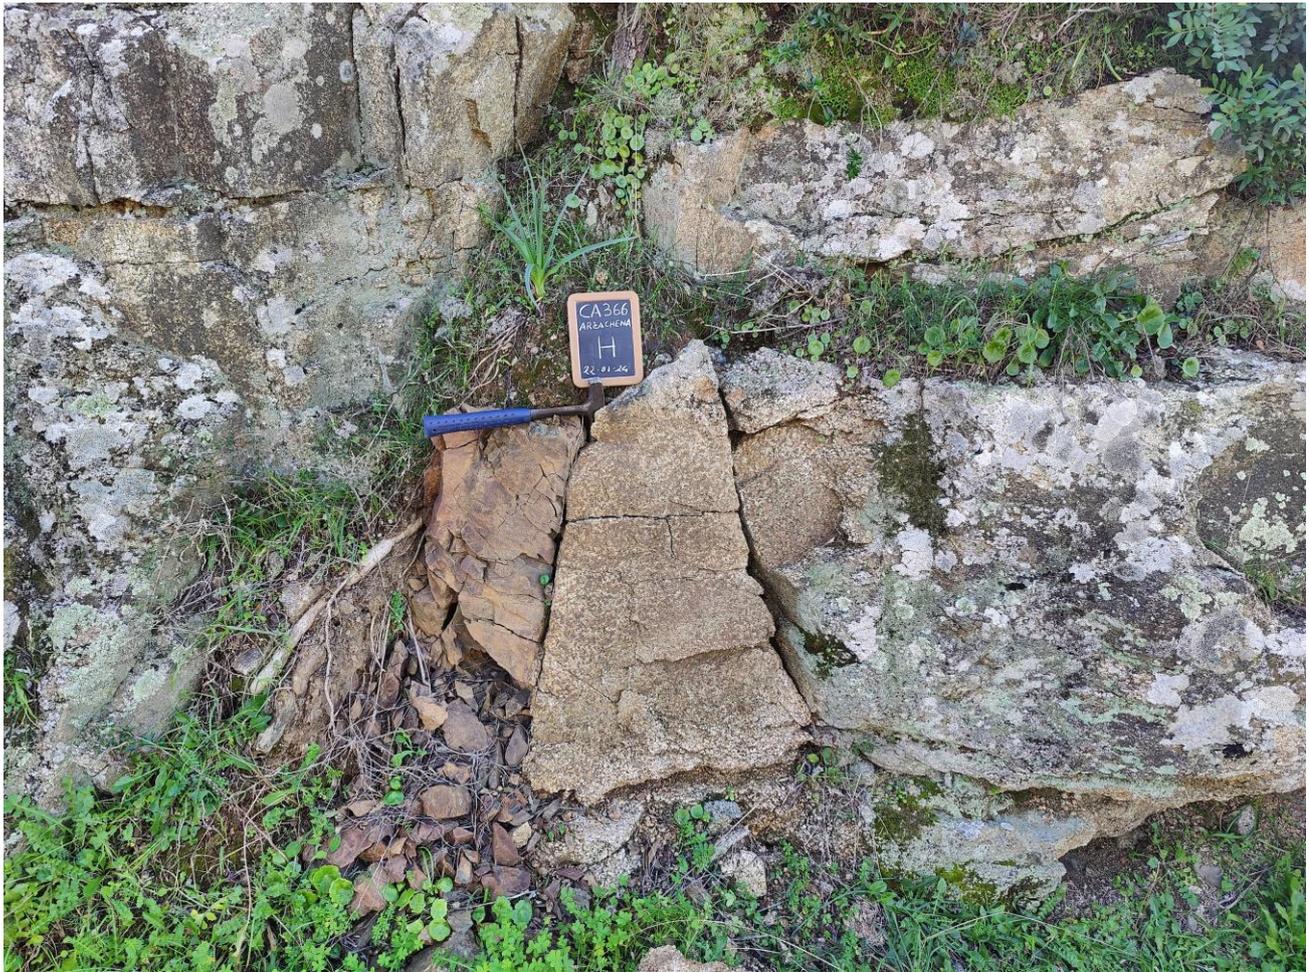
Documentazione fotografica dell'affioramento:

<b>FORMAZIONE GEOLOGICA</b> Unità Intrusiva di Arzachena (AZN) Subunità intrusiva di Monte Tiana	<b>LITOLOGIA AFFIORANTE</b> Graniti inequigranulari di colore grigio.	<b>STRATIFICAZIONE</b> (Descriz.)/GRANULOMETRIA
--	--	--

<b>STATO DELL'AFFIORAMENTO</b> (FRATTURAZIONE/CEMENTAZIONE)  La roccia in affioramento si presenta sana, con alcune fratture. Sono evidenti piccoli filoni in stato di alterazione avanzato, dovuto alla fratturazione e alla differenza di composizione.	<b>GIACITURA MEDIA DEGLI STRATI</b> (Immers./Inclin.)	<b>ELEMENTI TETTONICI (PRESENZA DI PIEGHE, FAGLIE, LITOCLASI, ecc)</b>
--	--	--
