# PARCO EOLICO MONTE CERCHIO

Oggetto:  
**INTERVISIBILITÀ**

Titolo:  
**INTEGRAZIONE BENI VINCOLATI NELLE AREE  
LIMITROFI AL PARCO IN TERRITORIO  
PIEMONTESE**

Commessa	Tip. impianto	Fase Progetto	Disciplina	Tip. Doc	Titolo	N. Elab	REV
22102	EO	DE	SIA	D	03	0076	B

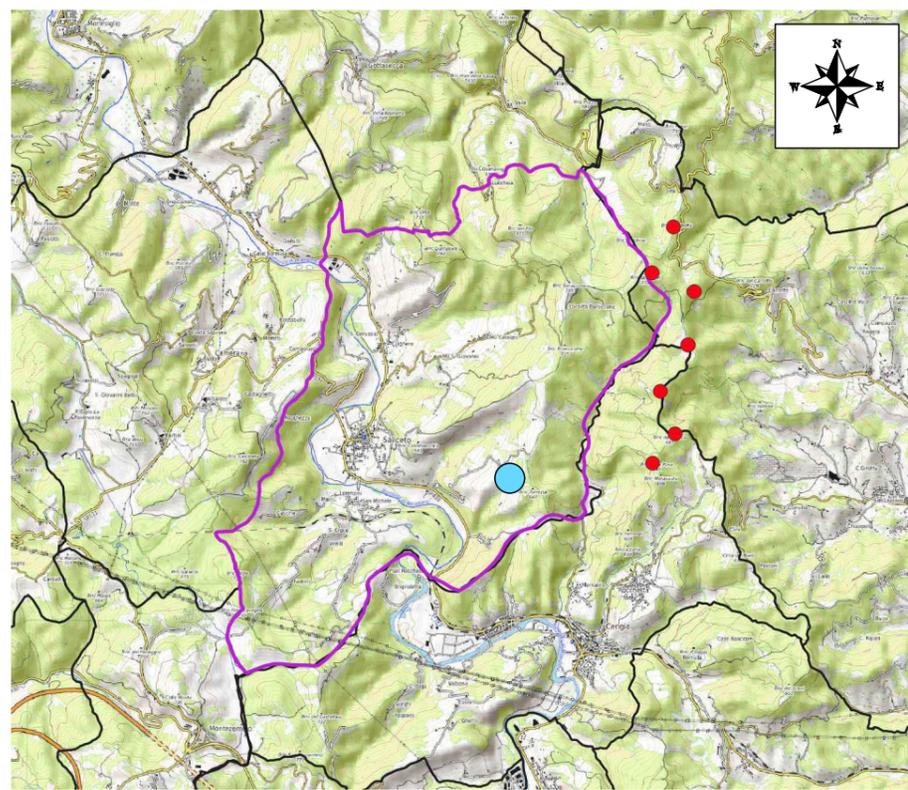
Inquadramento bene culturale e parco eolico su cartografia fisico-topografica

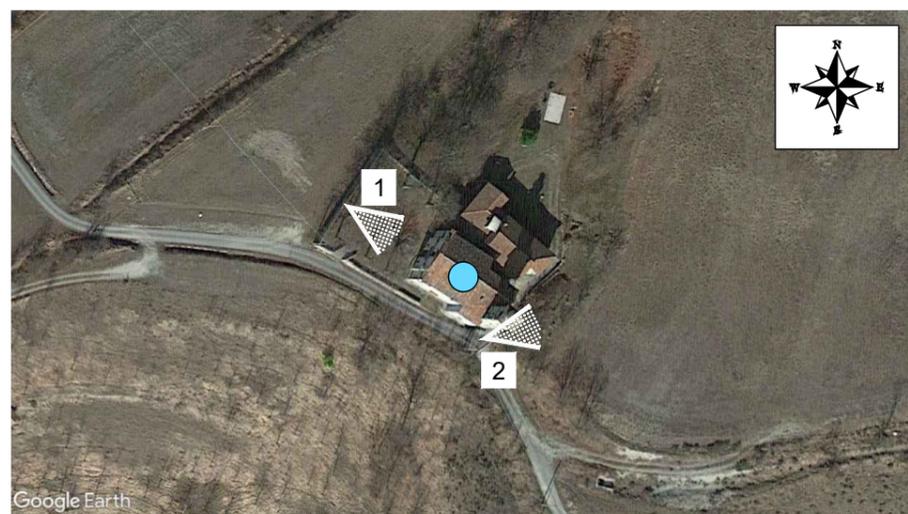
Inquadramento bene culturale su ortofoto ravvicinata con indicazione dei punti di scatto fotografici

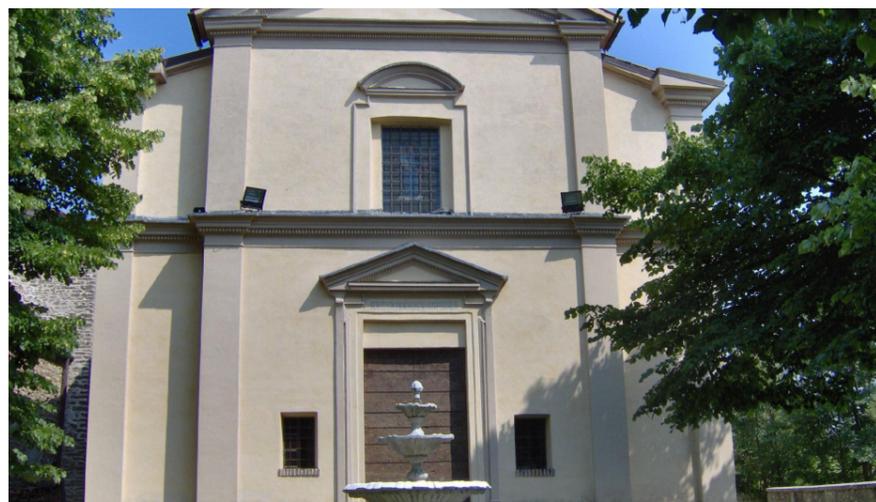
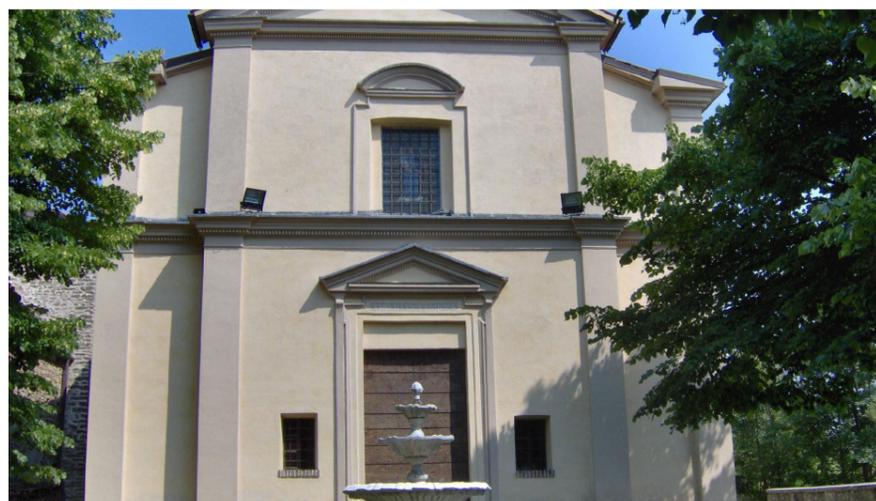
Scatto fotografico n. 1 - vista in direzione del bene culturale

STATO DI FATTO

FOTOSIMULAZIONE

Punto fotografico: **1**  
Denominazione area: Santuario di Madonna della Neve  
Numero di turbine visibili: **0**  
Numero di turbine visibili con presenza di edifici e/o vegetazione: **0**

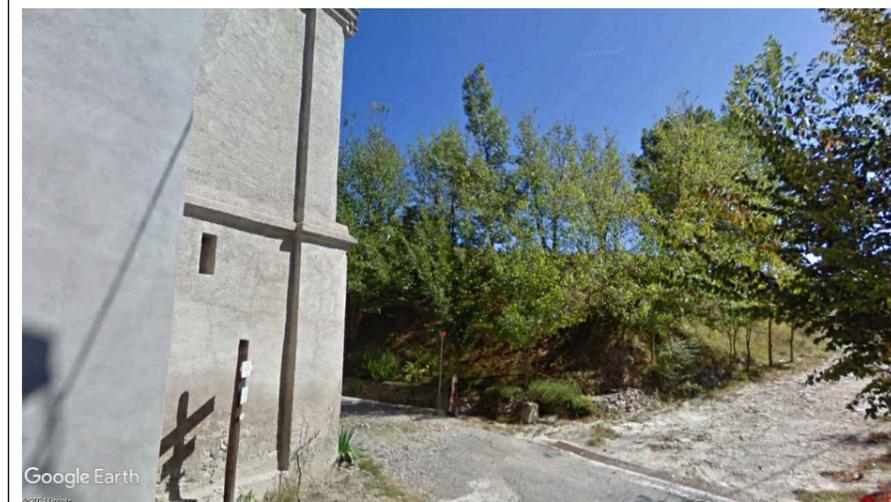
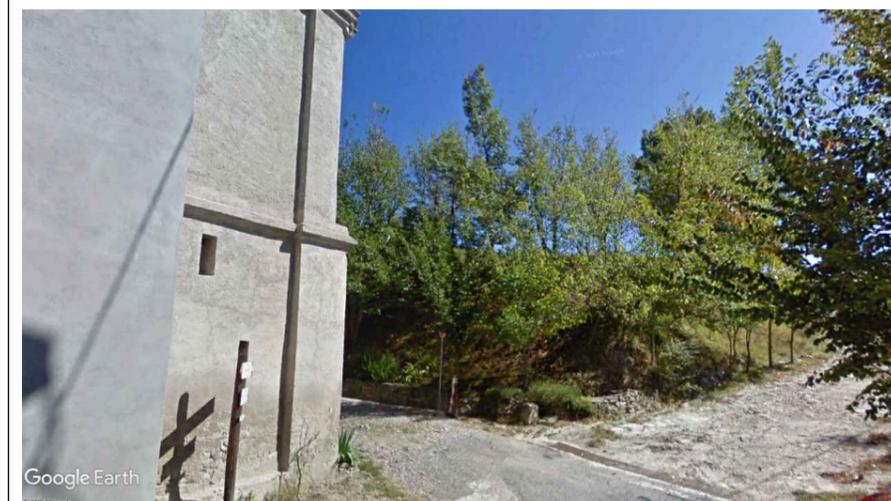
Scatto fotografico n. 2 - vista in direzione del parco eolico

STATO DI FATTO

FOTOSIMULAZIONE

Punto fotografico: **2**  
Denominazione area: Santuario di Madonna della Neve  
Numero di turbine visibili: **0**  
Numero di turbine visibili con presenza di edifici e/o vegetazione: **0**

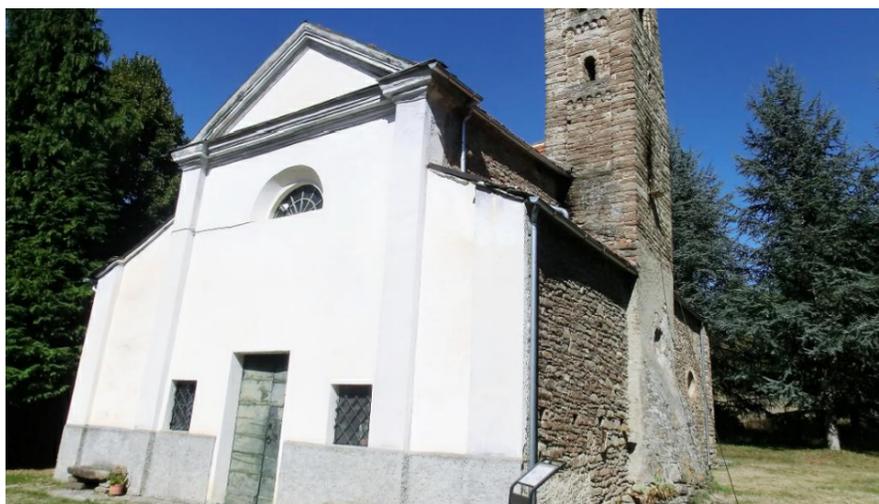
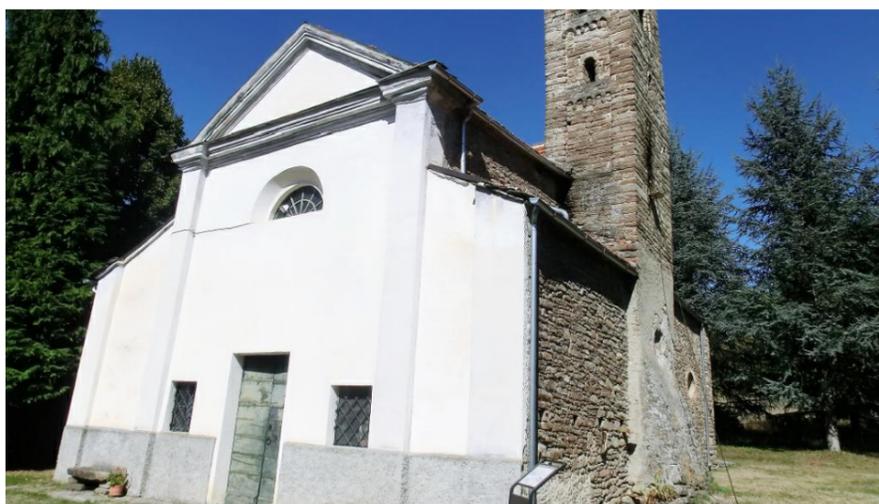
Scatto fotografico n. 1 - vista in direzione del bene culturale

STATO DI FATTO

FOTOSIMULAZIONE

Punto fotografico: **1**  
Denominazione area: Chiesa di S.Martino in Lignera  
Numero di turbine visibili: **0**  
Numero di turbine visibili con presenza di edifici e/o vegetazione: **0**

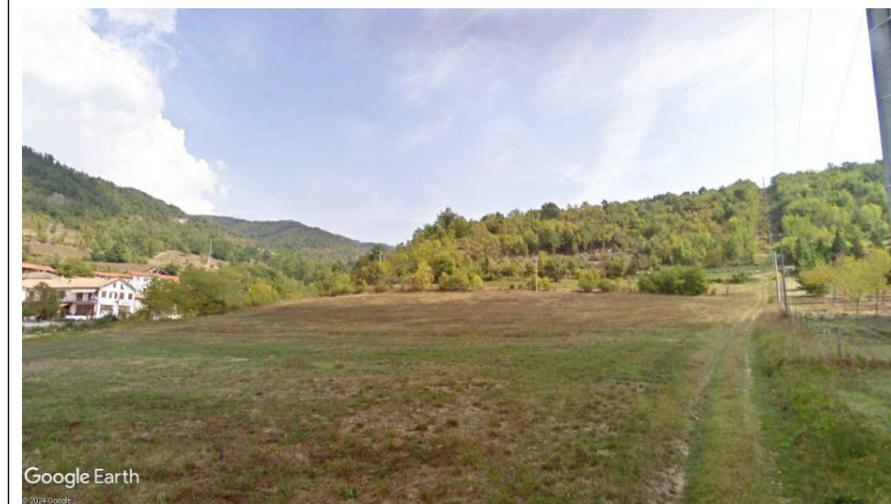
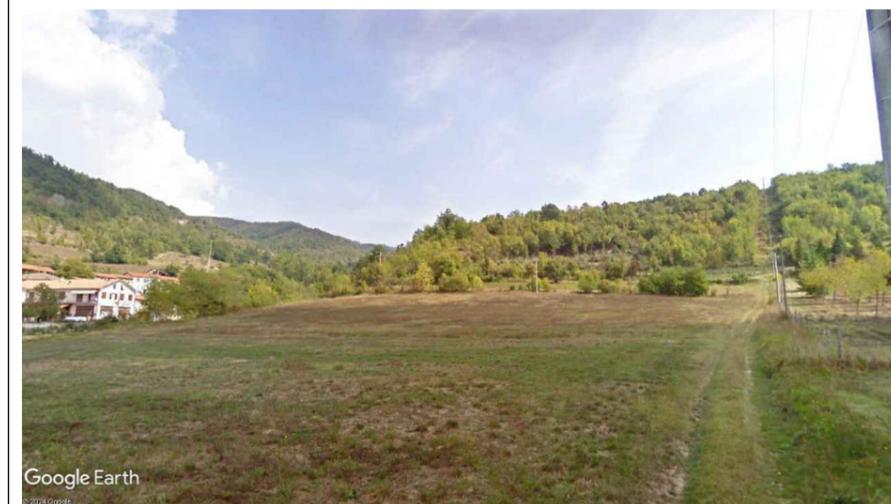
Scatto fotografico n. 2 - vista in direzione del parco eolico

STATO DI FATTO

FOTOSIMULAZIONE

Punto fotografico: **2**  
Denominazione area: Chiesa di S.Martino in Lignera  
Numero di turbine visibili: **0**  
Numero di turbine visibili con presenza di edifici e/o vegetazione: **0**

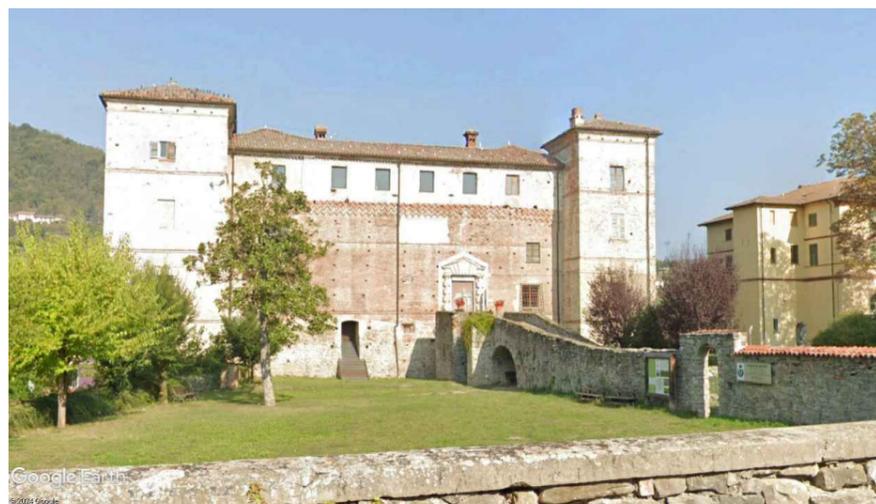
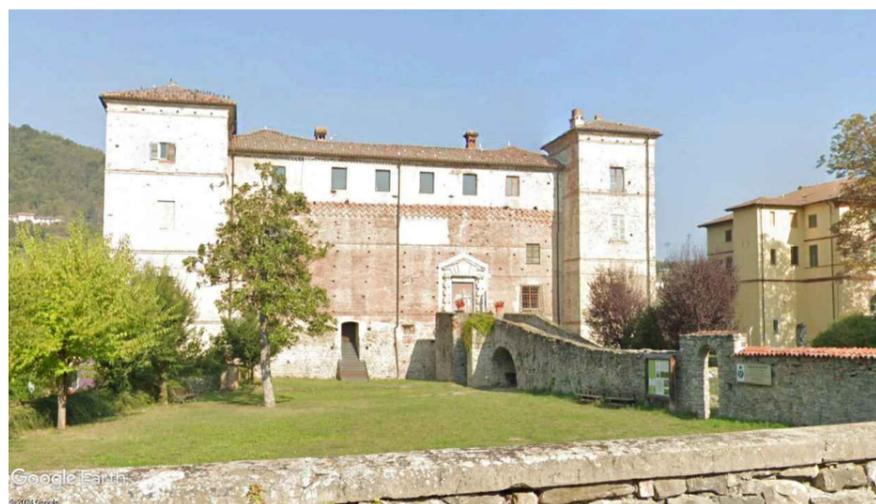
Scatto fotografico n. 1 - vista in direzione del bene culturale

STATO DI FATTO

FOTOSIMULAZIONE

Punto fotografico: **1**  
Denominazione area: Castello  
Numero di turbine visibili: **0**  
Numero di turbine visibili con presenza di edifici e/o vegetazione: **0**

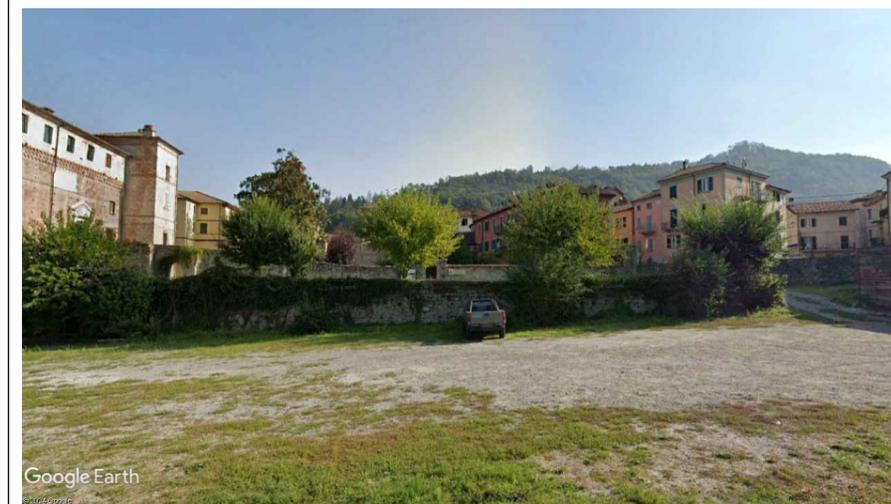
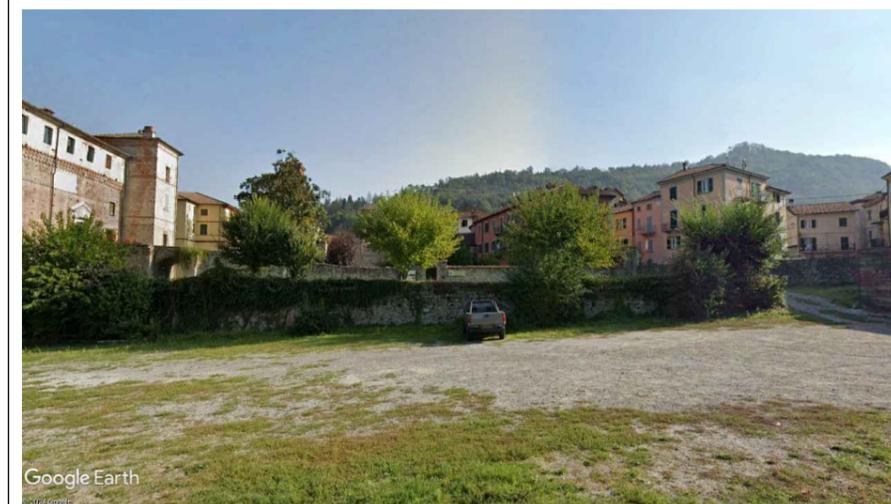
Scatto fotografico n. 2 - vista in direzione del parco eolico

STATO DI FATTO

FOTOSIMULAZIONE

Punto fotografico: **2**  
Denominazione area: Castello  
Numero di turbine visibili: **0**  
Numero di turbine visibili con presenza di edifici e/o vegetazione: **0**

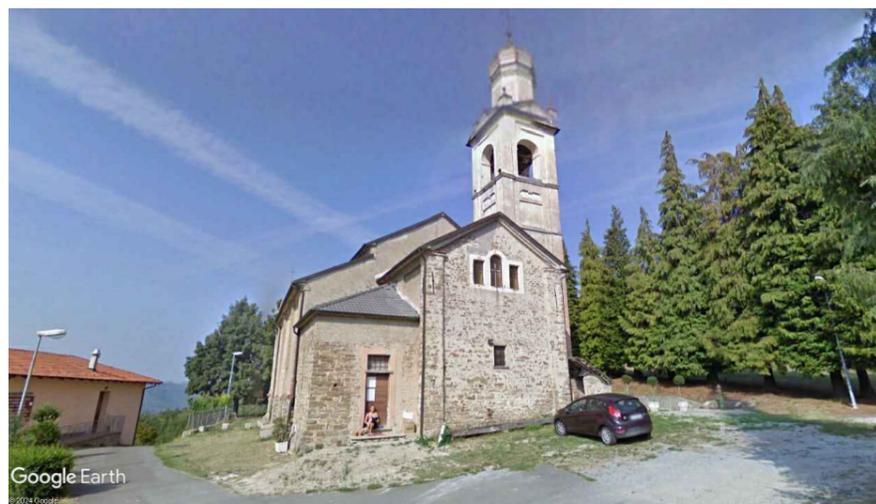
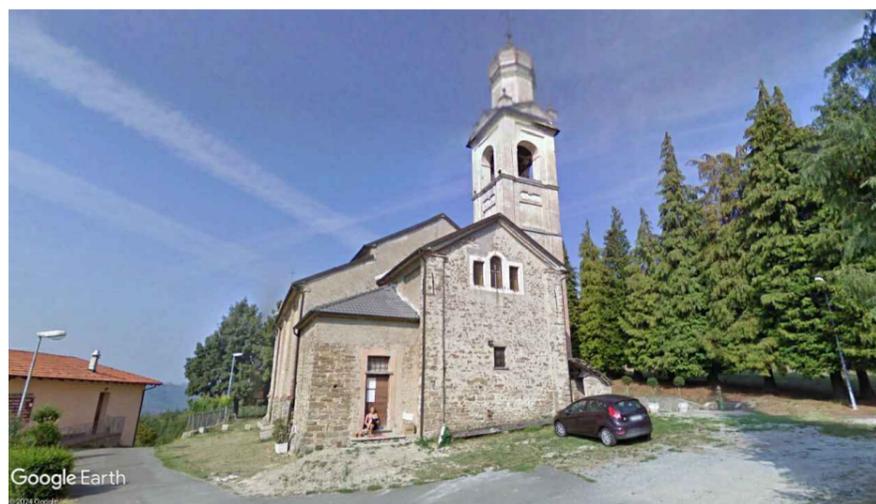
Scatto fotografico n. 1 - vista in direzione del bene culturale

STATO DI FATTO

FOTOSIMULAZIONE

Punto fotografico: **1**  
Denominazione area: Santuario di Maria Vergine Assunta  
Numero di turbine visibili: **0**  
Numero di turbine visibili con presenza di edifici e/o vegetazione: **0**

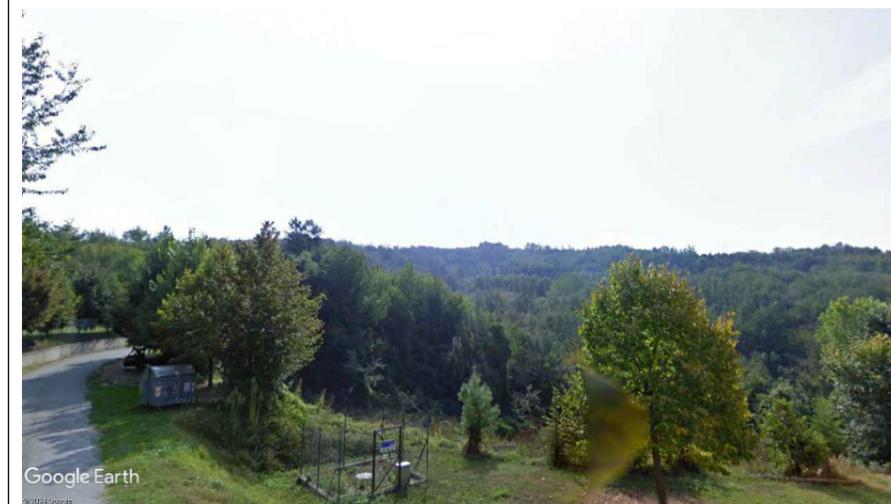
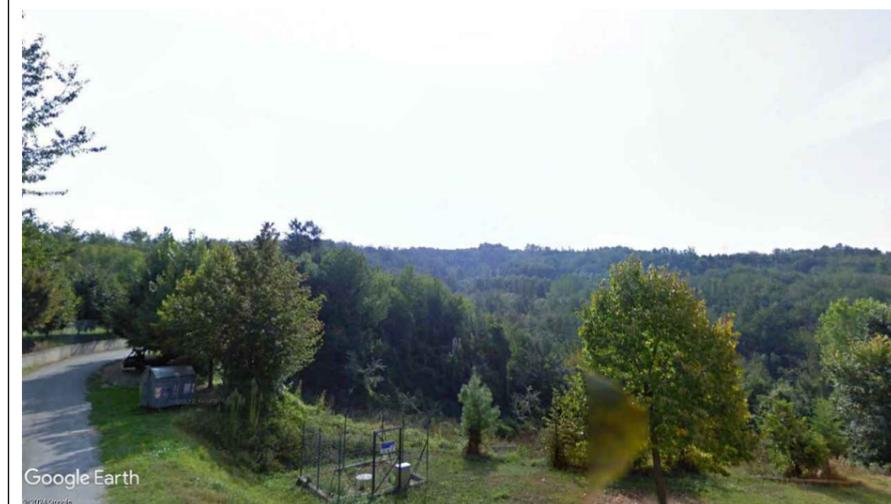
Scatto fotografico n. 2 - vista in direzione del parco eolico

STATO DI FATTO

FOTOSIMULAZIONE

Punto fotografico: **2**  
Denominazione area: Santuario di Maria Vergine Assunta  
Numero di turbine visibili: **0**  
Numero di turbine visibili con presenza di edifici e/o vegetazione: **0**

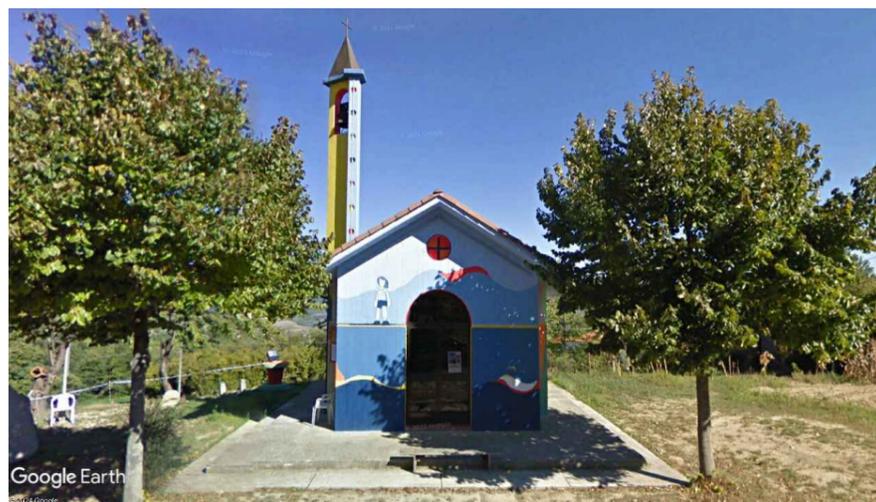
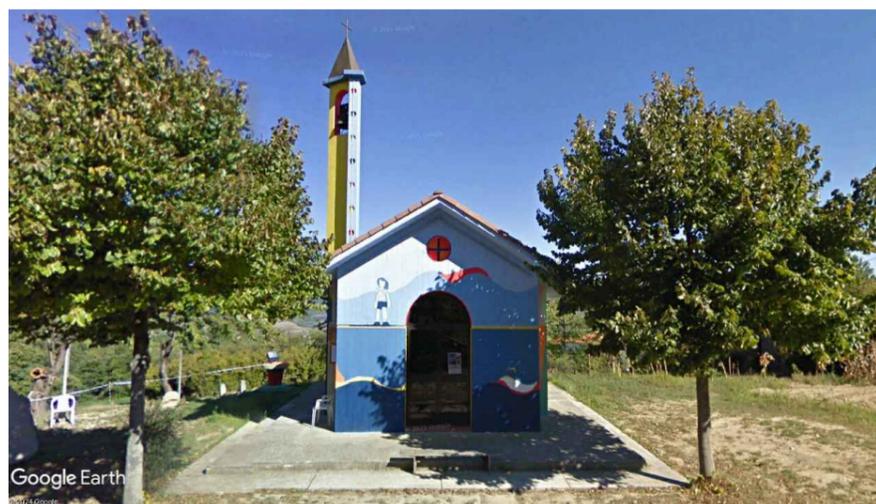
Scatto fotografico n. 1 - vista in direzione del bene culturale

STATO DI FATTO

FOTOSIMULAZIONE

Punto fotografico: **1**  
Denominazione area: Cappella di S.Domenico  
Numero di turbine visibili: **0**  
Numero di turbine visibili con presenza di edifici e/o vegetazione: **0**

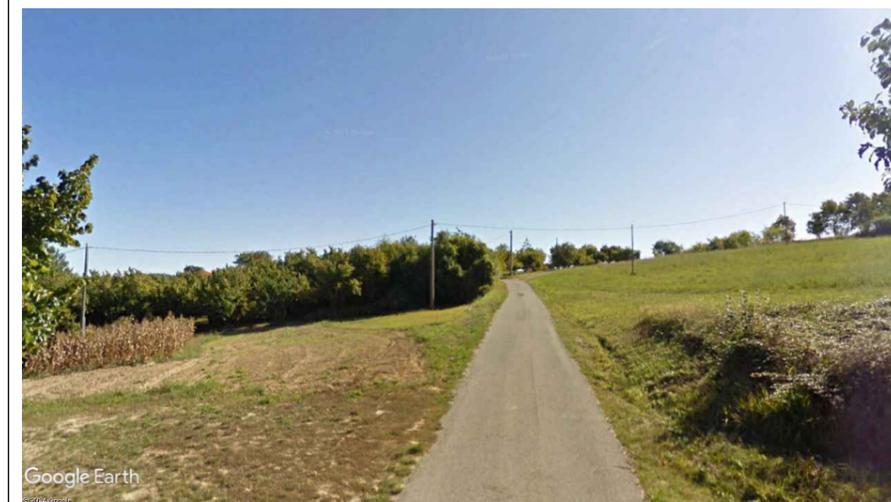
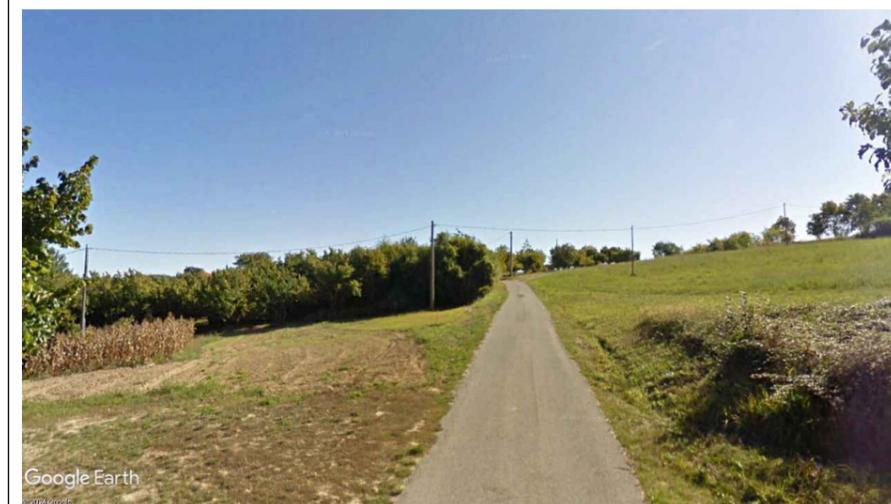
Scatto fotografico n. 2 - vista in direzione del parco eolico

STATO DI FATTO

FOTOSIMULAZIONE

Punto fotografico: **2**  
Denominazione area: Cappella di S.Domenico  
Numero di turbine visibili: **0**  
Numero di turbine visibili con presenza di edifici e/o vegetazione: **0**

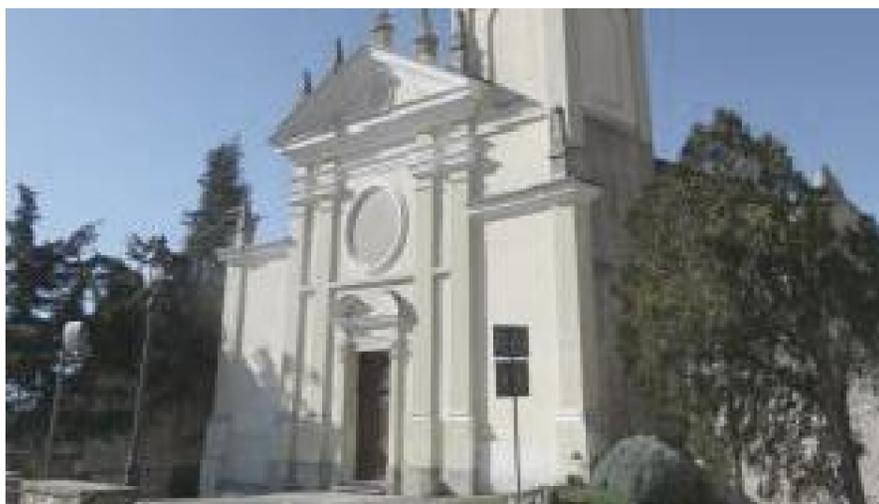
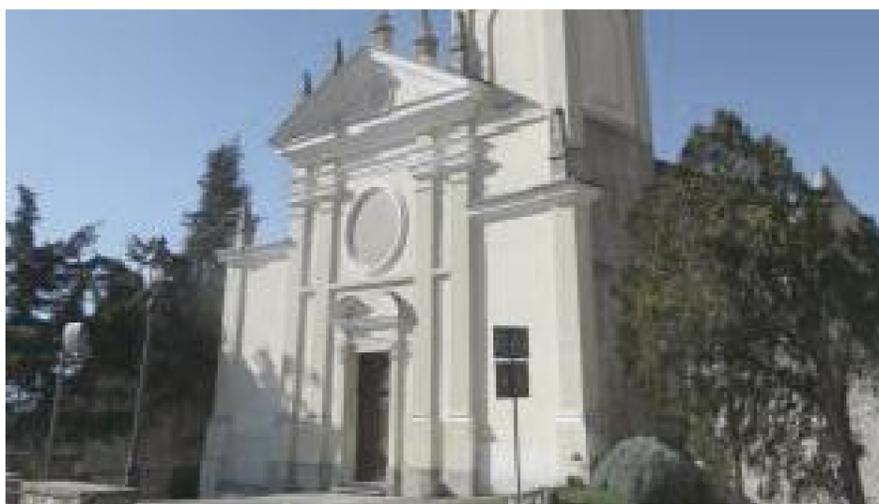
Scatto fotografico n. 1 - vista in direzione del bene culturale

STATO DI FATTO

FOTOSIMULAZIONE

Punto fotografico: **1**  
Denominazione area: Pieve di San Giovanni Battista  
Numero di turbine visibili: **0**  
Numero di turbine visibili con presenza di edifici e/o vegetazione: **0**

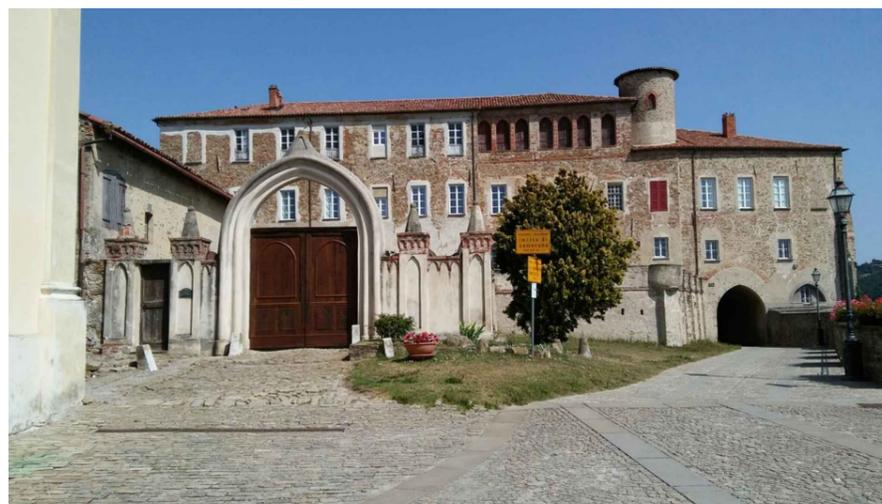
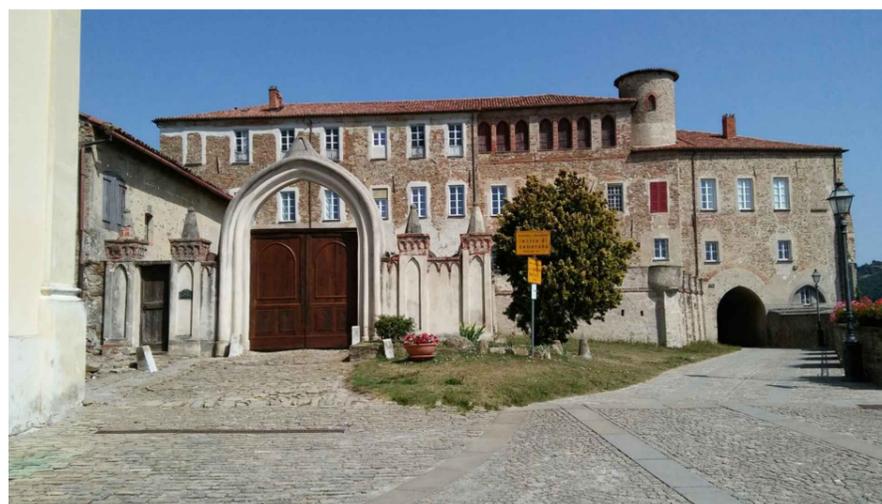
Scatto fotografico n. 1 - vista in direzione del bene culturale

STATO DI FATTO

FOTOSIMULAZIONE

Punto fotografico: **1**  
Denominazione area: Castello  
Numero di turbine visibili: **0**  
Numero di turbine visibili con presenza di edifici e/o vegetazione: **0**

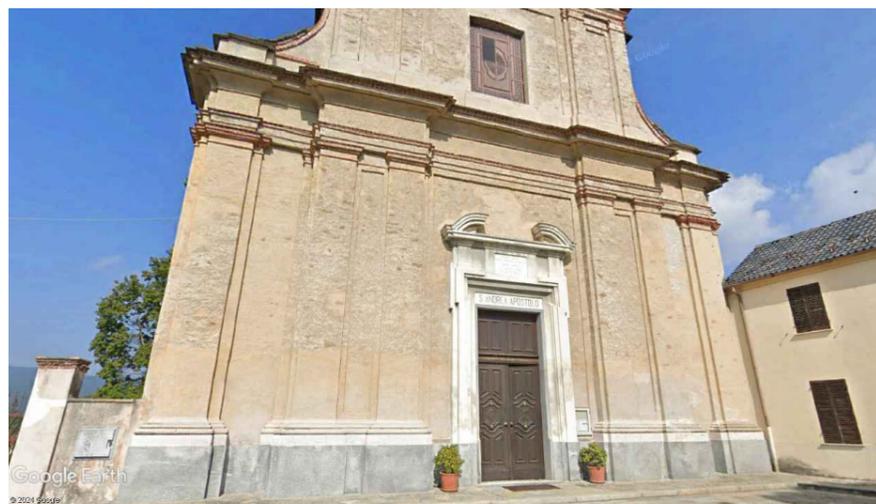
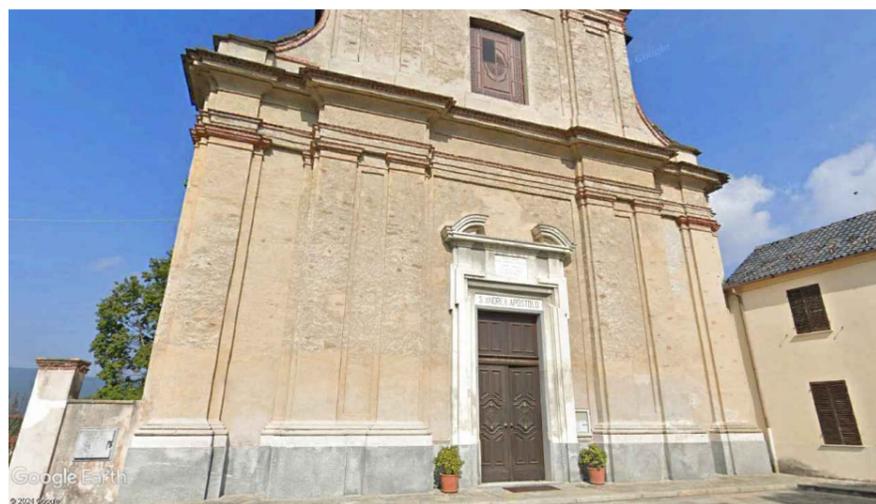
Scatto fotografico n. 1 - vista in direzione del bene culturale

STATO DI FATTO

FOTOSIMULAZIONE

Punto fotografico: **1**  
Denominazione area: Chiesa di S.Andrea  
Numero di turbine visibili: **0**  
Numero di turbine visibili con presenza di edifici e/o vegetazione: **0**

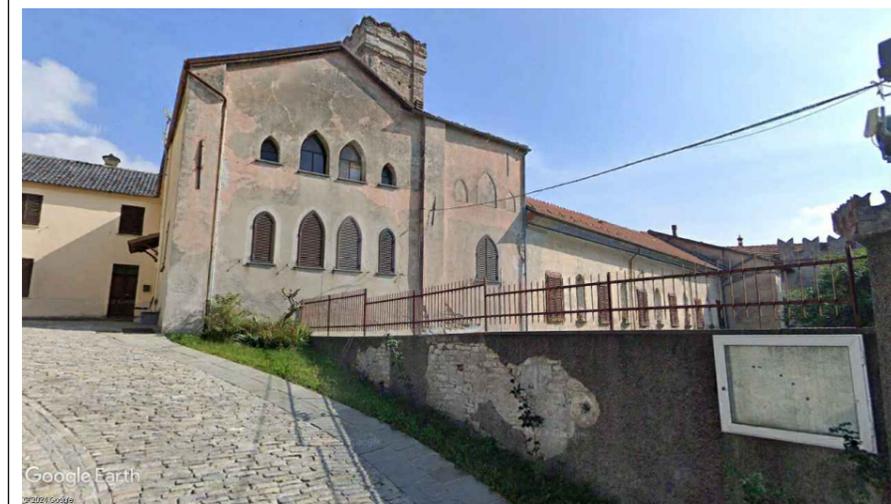
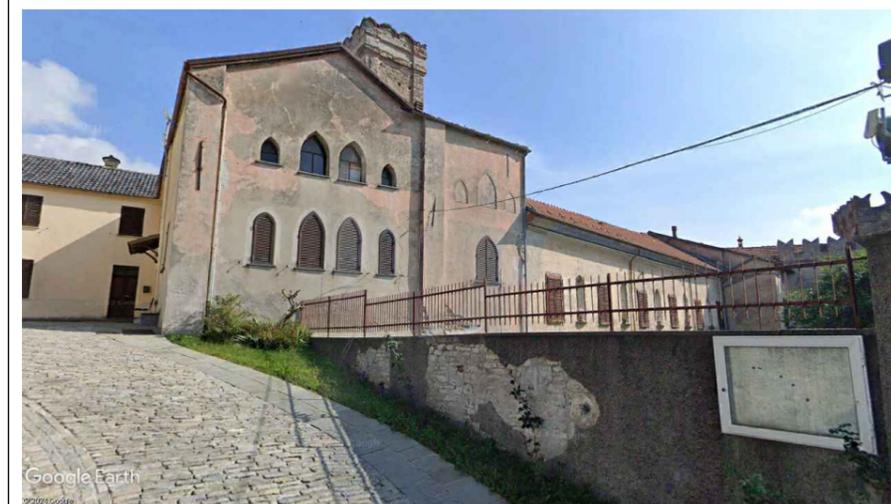
Scatto fotografico n. 2 - vista in direzione del parco eolico

STATO DI FATTO

FOTOSIMULAZIONE

Punto fotografico: **2**  
Denominazione area: Chiesa di S.Andrea  
Numero di turbine visibili: **0**  
Numero di turbine visibili con presenza di edifici e/o vegetazione: **0**

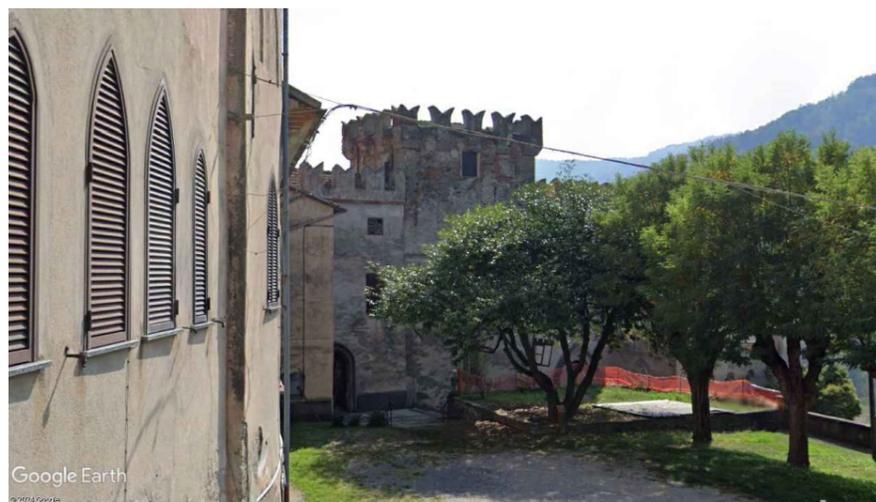
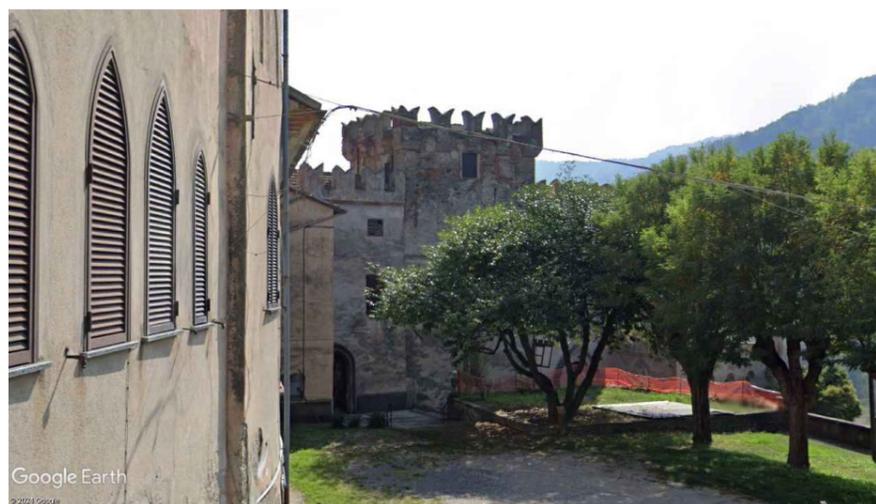
Scatto fotografico n. 1 - vista in direzione del bene culturale

STATO DI FATTO

FOTOSIMULAZIONE

Punto fotografico: **1**  
Denominazione area: Castello dei Caldera  
Numero di turbine visibili: **0**  
Numero di turbine visibili con presenza di edifici e/o vegetazione: **0**

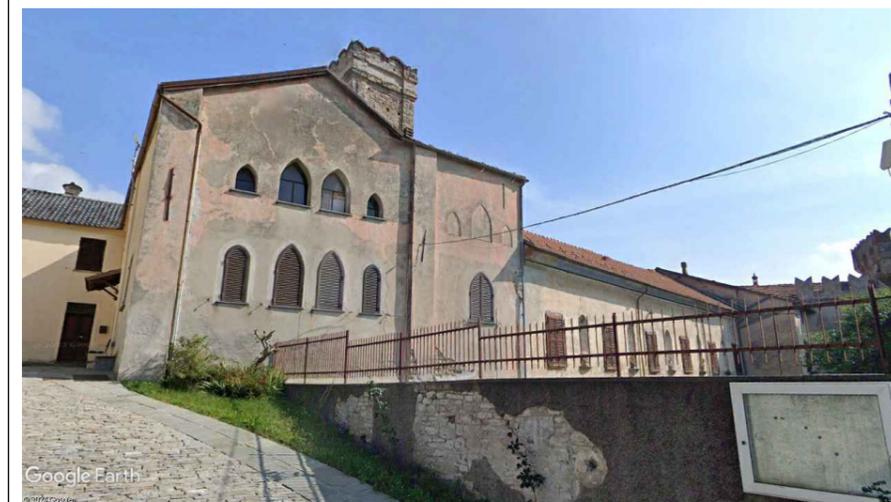
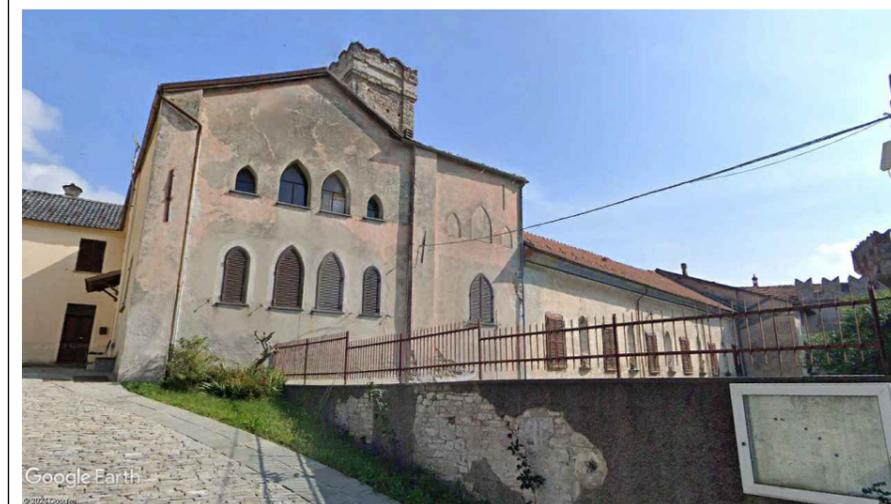
Scatto fotografico n. 2 - vista in direzione del parco eolico

STATO DI FATTO

FOTOSIMULAZIONE

Punto fotografico: **2**  
Denominazione area: Castello dei Caldera  
Numero di turbine visibili: **0**  
Numero di turbine visibili con presenza di edifici e/o vegetazione: **0**

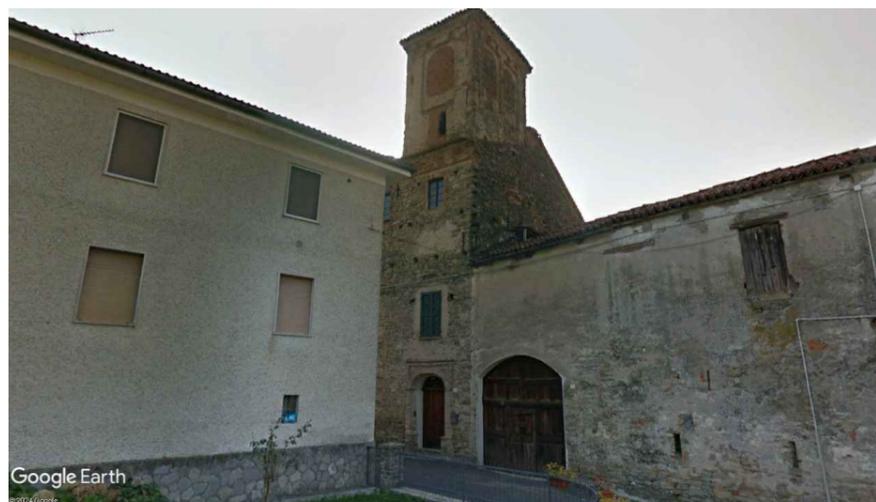
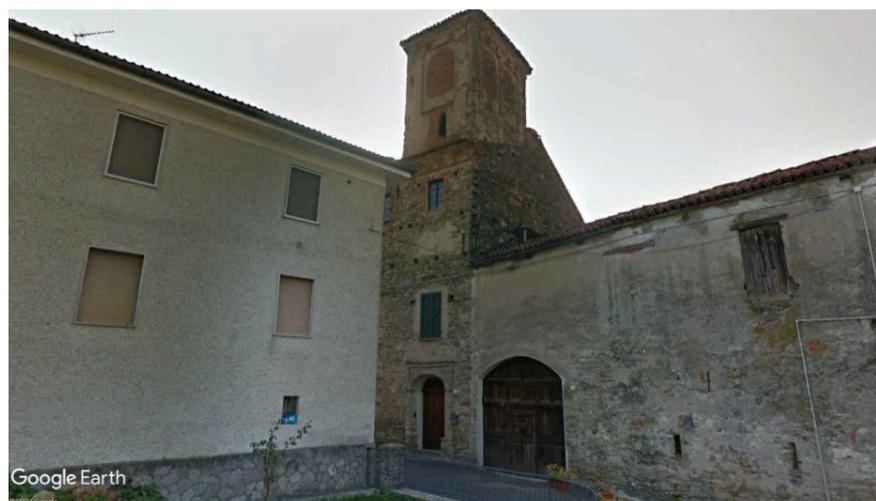
Scatto fotografico n. 1 - vista in direzione del bene culturale

STATO DI FATTO

FOTOSIMULAZIONE

Punto fotografico: **1**  
 Denominazione area: Castello di Scaletta Uzzone  
 Numero di turbine visibili: **0**  
 Numero di turbine visibili con presenza di edifici e/o vegetazione: **0**

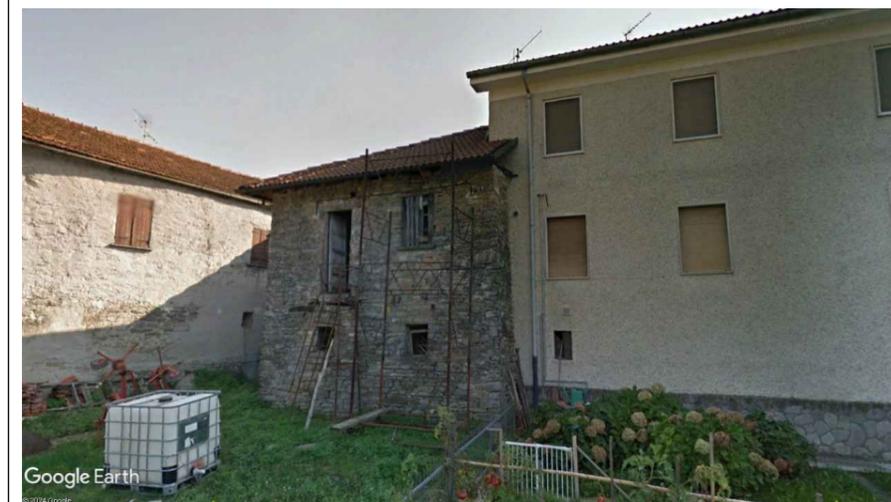
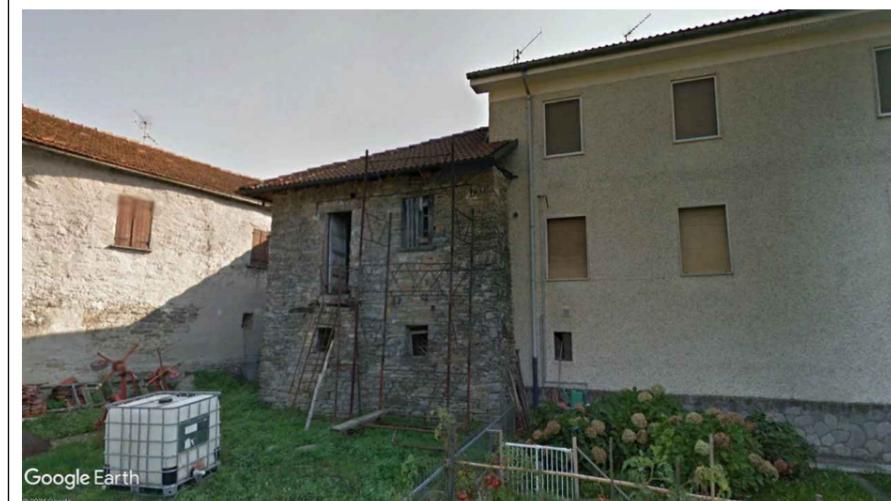
Scatto fotografico n. 2 - vista in direzione del parco eolico

STATO DI FATTO

FOTOSIMULAZIONE

Punto fotografico: **2**  
 Denominazione area: Castello di Scaletta Uzzone  
 Numero di turbine visibili: **0**  
 Numero di turbine visibili con presenza di edifici e/o vegetazione: **0**

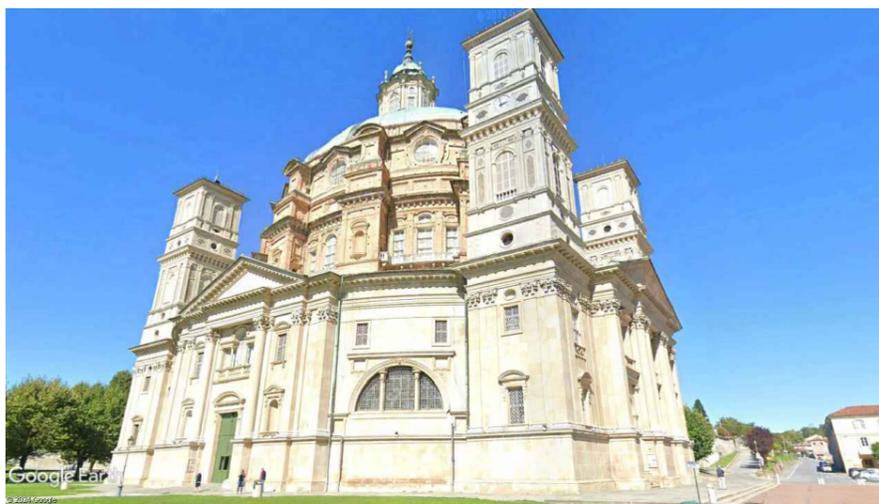
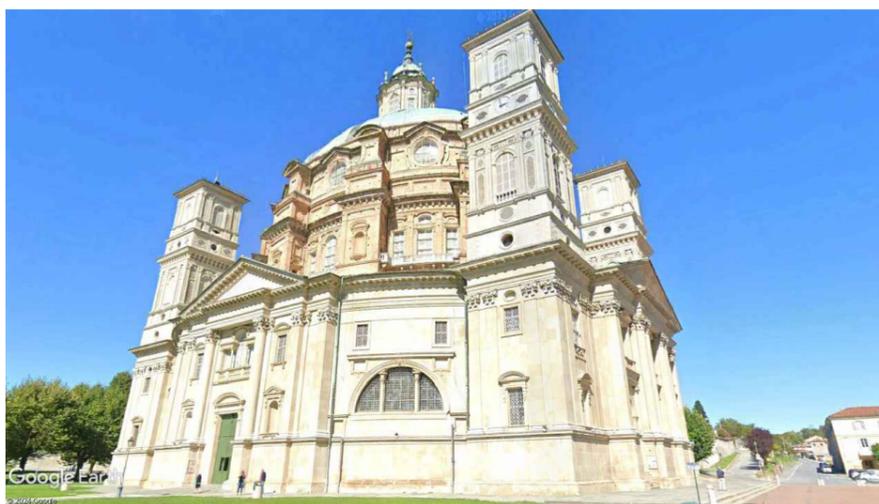
Scatto fotografico n. 1 - vista in direzione del bene culturale

STATO DI FATTO

FOTOSIMULAZIONE

Punto fotografico: **1**  
Denominazione area: Santuario della Natività di Maria  
Numero di turbine visibili: **0**  
Numero di turbine visibili con presenza di edifici e/o vegetazione: **0**

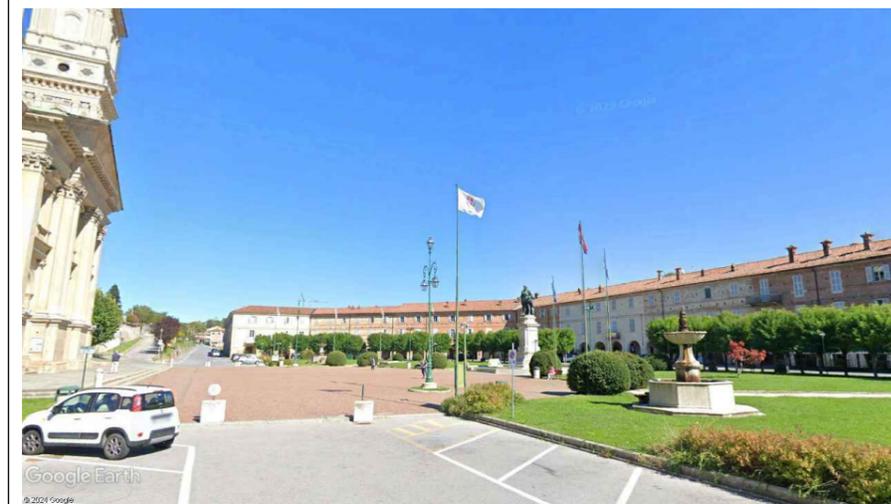
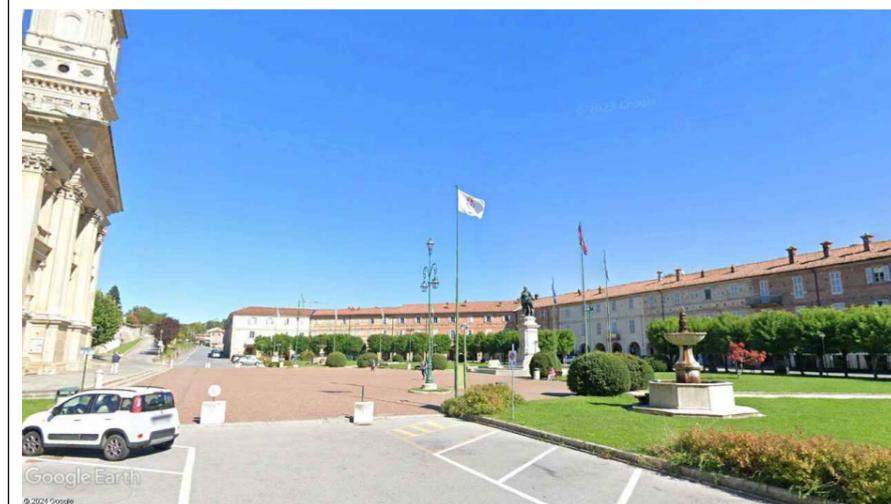
Scatto fotografico n. 2 - vista in direzione del parco eolico

STATO DI FATTO

FOTOSIMULAZIONE

Punto fotografico: **2**  
Denominazione area: Santuario della Natività di Maria  
Numero di turbine visibili: **0**  
Numero di turbine visibili con presenza di edifici e/o vegetazione: **0**
