**REPORT MONITORAGGIO AMBIENTALE  
COMPONENTE ACQUE SUPERFICIALI  
PERIODO ANNO 2023 – FASE CO**

**1° TRIMESTRE 2023  
(GENNAIO-FEBBRAIO-MARZO)**

**ALLEGATO 1 -  
SCHEDE MONOGRAFICHE**

**DG41 – LAVORI DI COSTRUZIONE DEL 3° MEGALOTTO DELLA S.S. 106 JONICA,  
DALL'INNESTO CON LA S.S. 534 (km 365+150) A ROSETO CAPO SPULICO (km 400+000)**

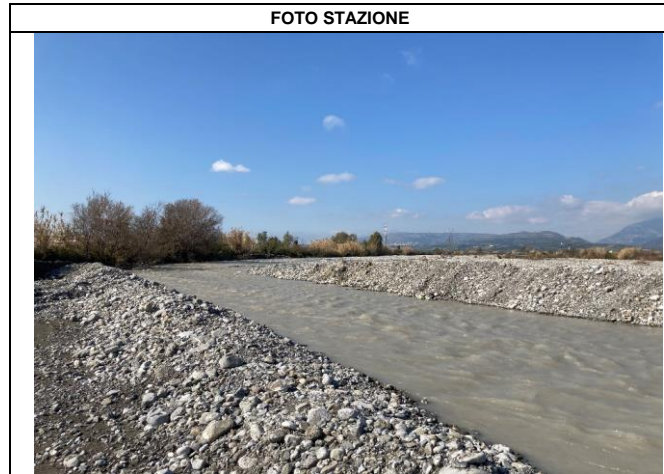
Saldatura predalles da Spalla 1 a Pila 1

Meteo	Soleggiato
Temperatura aria °C	15
Temperatura acqua °C	11,7
Portata l/s	2874
pH	8,23
Conducibilità specifica (mS/cm)	427,4
Ossigeno disciolto (mg/l)	11,25
Ossigeno disciolto (%sat)	103,7
Parametri da laboratorio	SI
Prelievo campioni laboratorio	Si - 2lt bottiglie vetro oscurato; 1 lt Pet; 1 lt pet sterile; 2 vials vetro; 1 pet 50 ml; 1 lt Pet

Portata misurata con metodo correntometrico

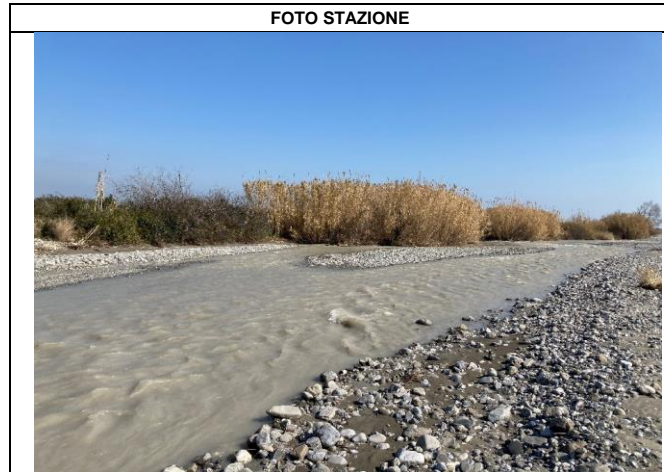
Saldatura predalles da Spalla 1 Pila 2

<b>Meteo</b>	<b>Soleggiato</b>
Temperatura aria °C	16
Temperatura acqua °C	12
Portata l/s	2733
pH	8,23
Conducibilità specifica (mS/cm)	426,4
Ossigeno disciolto (mg/l)	11,12
Ossigeno disciolto (%sat)	103,4
<b>Parametri da laboratorio</b>	<b>SI</b>
Prelievo campioni laboratorio	Si – 2lt bottiglie vetro oscurato; 1 lt Pet; 1 lt pet sterile; 2 vials vetro; 1 pet 50 ml; 1 lt Pet

Portata misurata con metodo correntometrico.

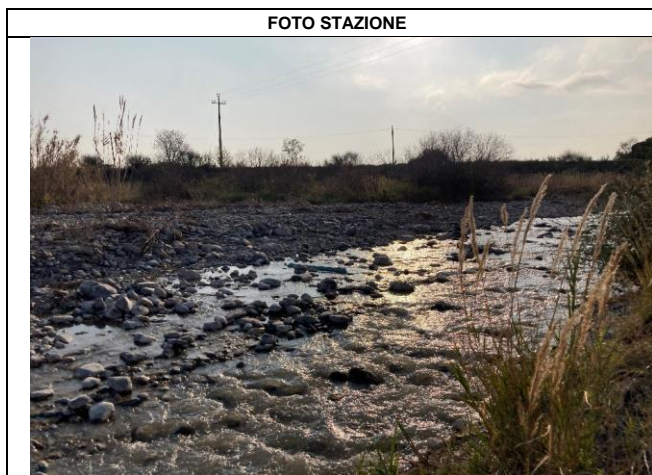
Verniciatura carpenteria

Meteo	Soleggiato
Temperatura aria °C	17
Temperatura acqua °C	19,5
Portata l/s	29
pH	8,23
Conducibilità specifica (mS/cm)	876
Ossigeno disciolto (mg/l)	9,61
Ossigeno disciolto (%sat)	104,9
Parametri da laboratorio	SI
Prelievo campioni laboratorio	Si - 2lt bottiglie vetro oscurato; 1 lt Pet; 1 lt pet sterile; 2 vials vetro; 1 pet 50 ml; 1 lt Pet

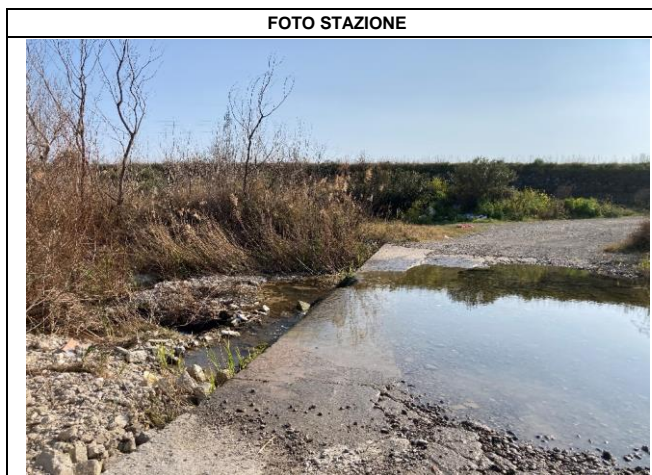
Verniciatura carpenteria

Meteo	Soleggiato
Temperatura aria °C	16
Temperatura acqua °C	14
Portata l/s	22
pH	7,73
Conducibilità specifica (mS/cm)	1529
Ossigeno disciolto (mg/l)	11,73
Ossigeno disciolto (%sat)	114,5
Parametri da laboratorio	SI
Prelievo campioni laboratorio	Si - 2lt bottiglie vetro oscurato; 1 lt Pet; 1 lt pet sterile; 2 vials vetro; 1 pet 50 ml; 1 lt Pet

Portata misurata con metodo correntometrico

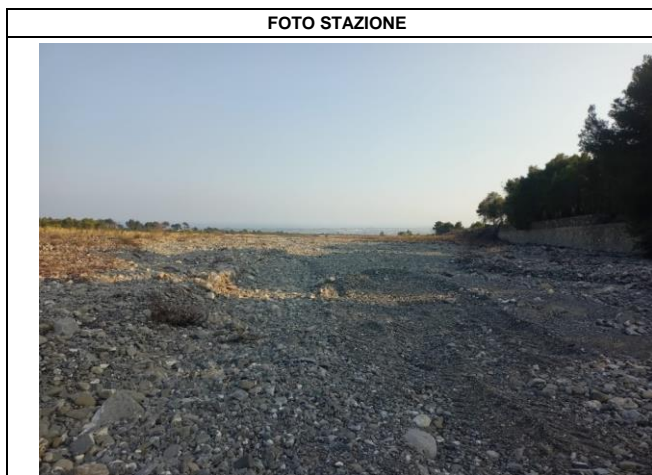
Nessuna attività

Meteo	Soleggiato
Temperatura aria °C	15
Temperatura acqua °C	-
Portata l/s	secco
pH	-
Conducibilità specifica (mS/cm)	-
Ossigeno disciolto (mg/l)	-
Ossigeno disciolto (%sat)	-
Parametri da laboratorio	No
Prelievo campioni laboratorio	No

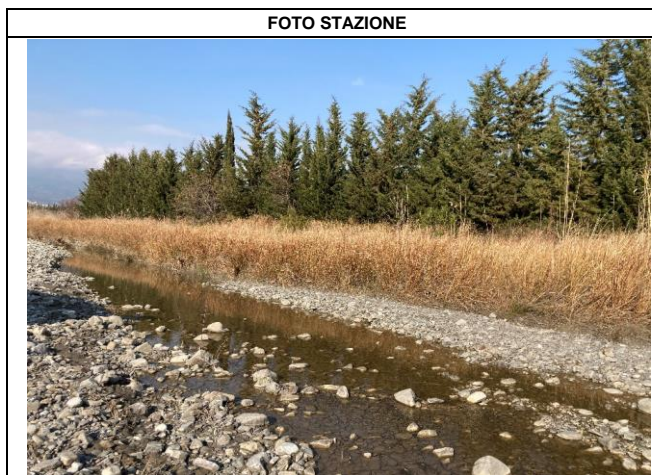
Nessuna attività

Meteo	Soleggiato
Temperatura aria °C	17
Temperatura acqua °C	18,9
Portata l/s	2,3
pH	7,74
Conducibilità specifica (mS/cm)	1511
Ossigeno disciolto (mg/l)	10,32
Ossigeno disciolto (%sat)	111,4
Parametri da laboratorio	Si
Prelievo campioni laboratorio	Si - 2lt bottiglie vetro oscurato; 1 lt Pet; 1 lt pet sterile; 2 vials vetro; 1 pet 50 ml; 1 lt Pet

Portata misurata con metodo volumetrico

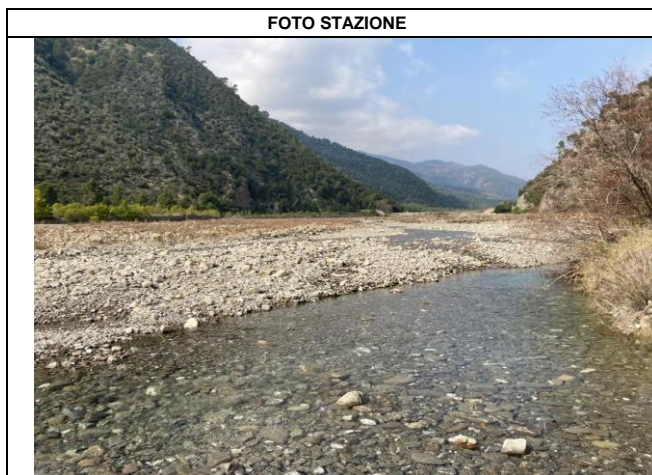
Getto impalcato Pila 17 e Pila 18 - Posa armatura Pila 14 e Pila 15

Meteo	Soleggiato
Temperatura aria °C	18
Temperatura acqua °C	13,3
Portata l/s	74,5
pH	8,13
Conducibilità specifica (mS/cm)	617
Ossigeno disciolto (mg/l)	10,68
Ossigeno disciolto (%sat)	102,2
Parametri da laboratorio	Si
Prelievo campioni laboratorio	2lt bottiglie vetro oscurato; 1 lt Pet; 1 lt pet sterile; 2 vials vetro; 1 pet 50 ml; 1 lt Pet

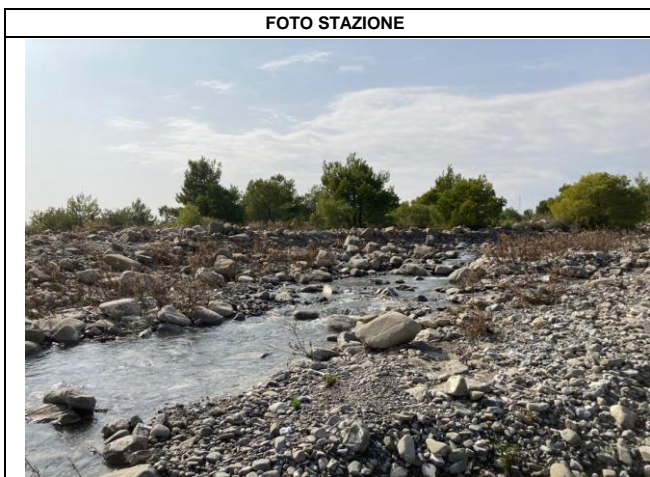
Getto impalcato Pila 17 e Pila 18 - Posa armatura Pila 14 e Pila 15

Meteo	Soleggiato
Temperatura aria °C	18
Temperatura acqua °C	15,7
Portata l/s	71,4
pH	8,19
Conducibilità specifica (mS/cm)	605
Ossigeno disciolto (mg/l)	10,14
Ossigeno disciolto (%sat)	102,3
Parametri da laboratorio	Si
Prelievo campioni laboratorio	2lt bottiglie vetro oscurato; 1 lt Pet; 1 lt pet sterile; 2 vials vetro; 1 pet 50 ml; 1 lt Pet

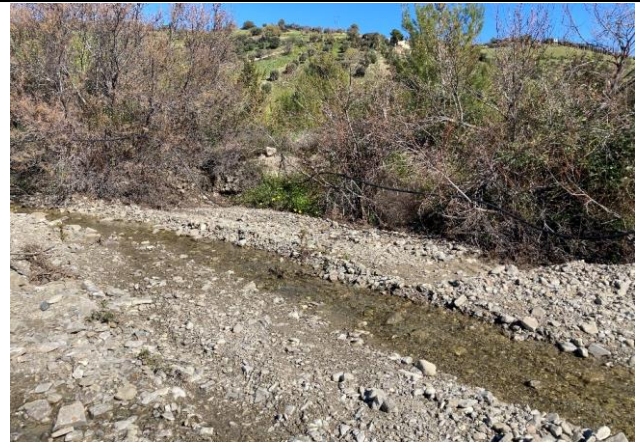
FOTO STAZIONE

Nessuna attività

Meteo	Soleggiato
Temperatura aria °C	16
Temperatura acqua °C	15,7
Portata l/s	5
pH	8,3
Conducibilità specifica (mS/cm)	1558
Ossigeno disciolto (mg/l)	10,51
Ossigeno disciolto (%sat)	106,3
Parametri da laboratorio	Si
Prelievo campioni laboratorio	2lt bottiglie vetro oscurato; 1 lt Pet; 1 lt pet sterile; 2 vials vetro; 1 pet 50 ml

Portata misurata con metodo volumetrico

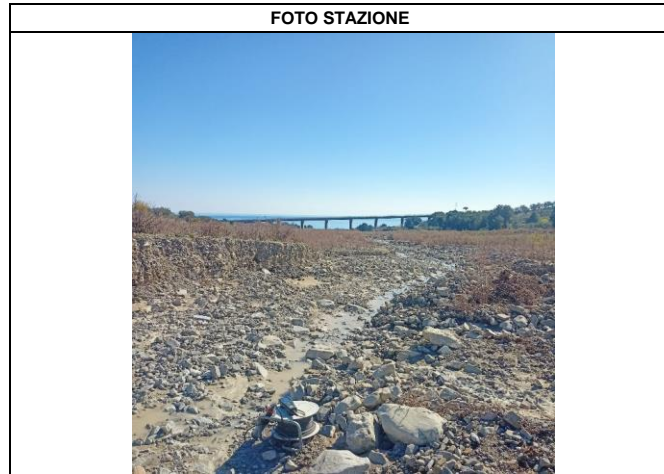
Nessuna attività

Meteo	Soleggiato
Temperatura aria °C	16
Temperatura acqua °C	14,8
Portata l/s	0,8
pH	8,08
Conducibilità specifica (mS/cm)	1513
Ossigeno disciolto (mg/l)	10,25
Ossigeno disciolto (%sat)	101,7
Parametri da laboratorio	Si
Prelievo campioni laboratorio	2lt bottiglie vetro oscurato; 1 lt Pet; 1 lt pet sterile; 2 vials vetro; 1 pet 50 ml

Portata misurata con metodo volumetrico

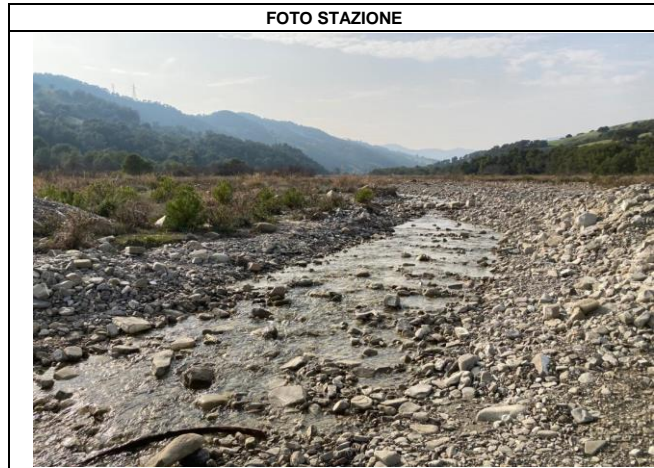
Scavo fondazione Pila 2 - Perforazioni pali Pila 4 - Perforazione, posa gabbia e getto pali Spalla 1. Realizzazione piano di lavoro Spalla 1. Movimento terra (smarino Pila 2)

Meteo	Soleggiato
Temperatura aria °C	16
Temperatura acqua °C	17,8
Portata l/s	24
pH	8,28
Conducibilità specifica (mS/cm)	1469
Ossigeno disciolto (mg/l)	9,83
Ossigeno disciolto (%sat)	104,1
Parametri da laboratorio	Si
Prelievo campioni laboratorio	Si - 2lt bottiglie vetro oscurato; 1 lt Pet; 1 lt pet sterile; 2 vials vetro; 1 pet 50 ml; 1 lt Pet

Portata misurata con metodo correntometrico

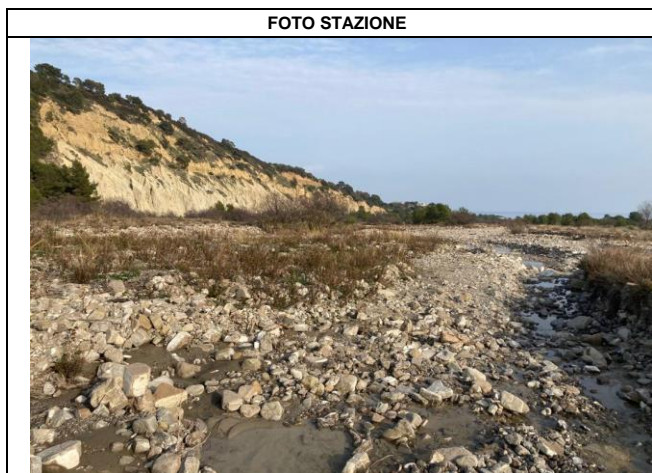
Scavo fondazione Pila 2 - Perforazioni pali Pila 4 - Perforazione, posa gabbia e getto pali Spalla 1. Realizzazione piano di lavoro Spalla 1. movimento terra (smarino Pila 2)

Meteo	Soleggiato
Temperatura aria °C	16
Temperatura acqua °C	16,1
Portata l/s	14,5
pH	7,84
Conducibilità specifica (mS/cm)	1544
Ossigeno disciolto (mg/l)	9,45
Ossigeno disciolto (%sat)	96,4
Parametri da laboratorio	Si
Prelievo campioni laboratorio	Si - 2lt bottiglie vetro oscurato; 1 lt Pet; 1 lt pet sterile; 2 vials vetro; 1 pet 50 ml; 1 lt Pet

Portata misurata con metodo correntometrico
