OSSERVAZIONI A VALERE ANCHE QUALE PARERE CON ESPRESSO RIFERIMENTO ANCHE ALLE “INTEGRAZIONI DOCUMENTALI RELAZIONE DI RISPOSTA ALLE OSSERVAZIONI ALLA DOCUMENTAZIONE PROGETTUALE DOC. MASE – 2024 -0022139 – 22102 EO DE GN R 09 0010 B, 2024 - 0022139 – 22102 EO DE GN R 09 0011 ” NONCHÉ IN RELAZIONE ALLA PRESA IN CARICO E RISPOSTA ALLE INTEGRAZIONI RICHIESTE DALLE REGIONI (IN PRIMIS LA REGIONE PIEMONTE RELAZIONE DI RISPOSTA ALLE OSSERVAZIONI ALLA DOCUMENTAZIONE PROGETTUALE 22102 EO DE GN R 09 0018 B - D.G.R. N. 1C-81CC/2024/XI DEL 12/02/2024, RISULTANTE DELLA SEDUTA N. 430 AVENTE COME OGGETTO IL “PARERE EX ART. 23 DEL D.LGS. 152/200C E S.M.I. NELL’AMBITO DELLA VALUTAZIONE DI IMPATTO AMBIENTALE DI COMPETENZA STATALE RELATIVA AL PROGETTO DI REALIZZAZIONE DI UN IMPIANTO EOLICO DI POTENZA PARI A 43,4 MW PRESENTATO DA WINDTEK SRL NEI COMUNI DI CAIRO MONTENOTTE, CENGIO (SV) E SALICETO (CN). PARTE PIEMONTESE. [ID: 10C8C]”.)

- Osservazioni in merito alla documentazione di “integrazione sulla produttività del progetto - studio ventosità “

Idoneità dei siti - studio anemometrico e dimensionamento turbine

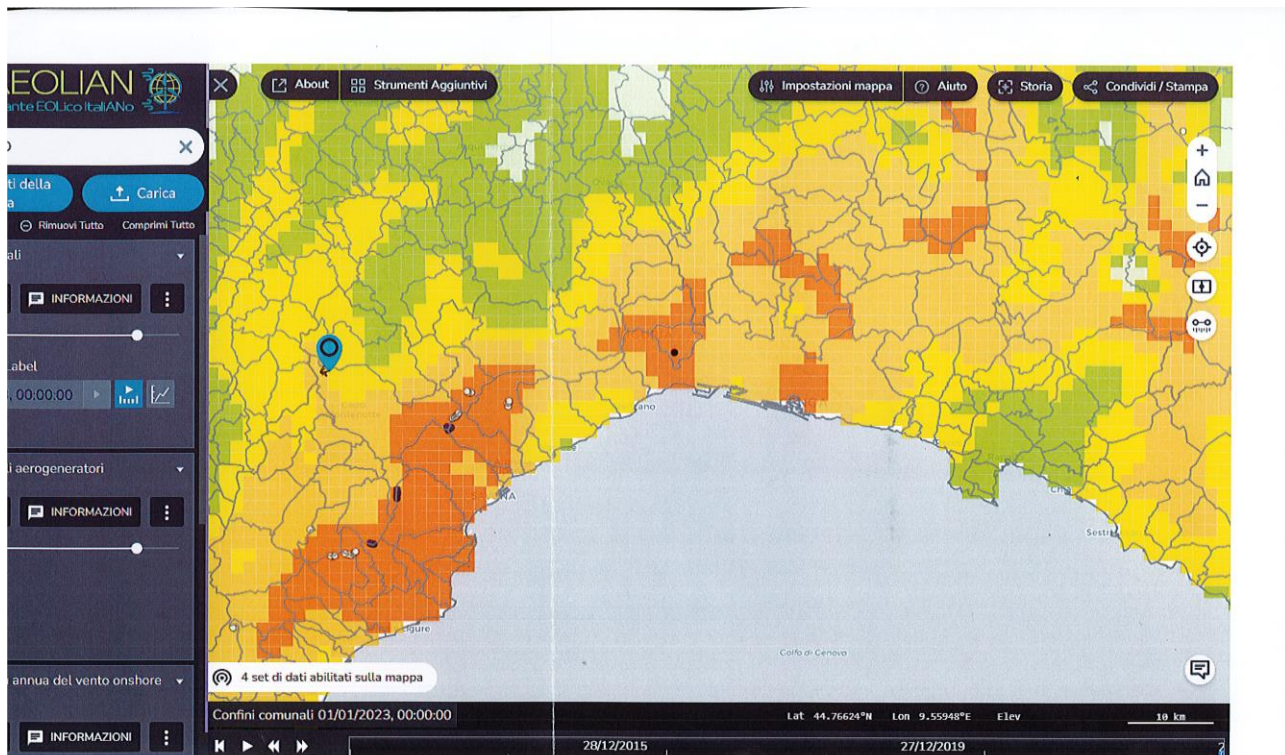
aggiungere la seguente didascalia: estratto dall'Atlante eolico italiano con la zona Cairo parte provincia Savona da cui emerge come la zona di riferimento indicata approssimativamente con una il colore blu, non si trovi in area con caratteristiche di ventosità elevata secondo Atlante eolico

Per un più esaustivo raffronto della zona che occupa con zone anche limitrofe (verso la costa) aventi una ventosità più alta, e per sottolineare come gli impianti esistenti si trovino tutti in zone con ventosità che risulta (dall'Atlante Eolico cit.) più elevata si riporta l'estratto che segue ripreso da Atlante Eolico italiano

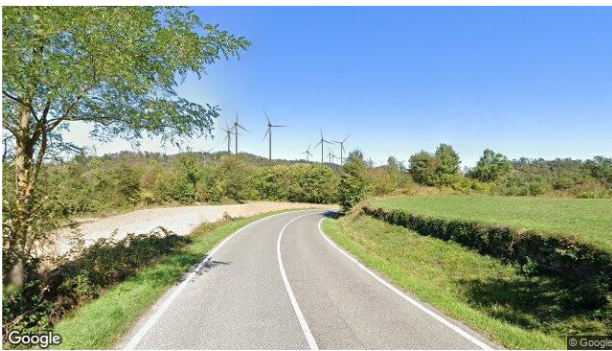
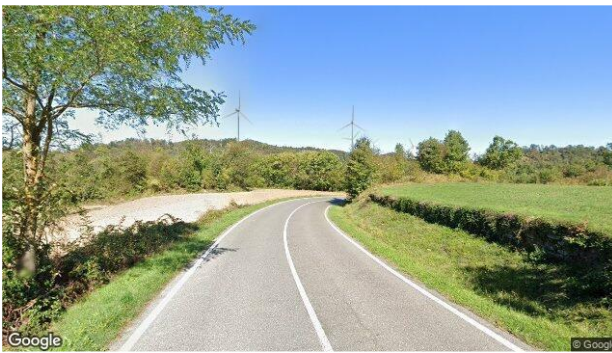
Da notare come l'altezza delle pale risulti apparentemente la medesima nonostante nel fotogramma di pag. 20 (pale che dovrebbero essere di altezza minore, i raggi siano tutti obliqui e quindi non raggiungano l'estensione in altezza massima percepibile).

Tanto nel "foto inserimento" di pag. 20

quanto nel fotoinserimento di pag. 21 pale di dimensioni sovrapponibili, in contrasto con la previsione dell'alternativa che prevede, secondo le intenzioni del Proponente, l'utilizzo di un numero maggiore di AG ma di dimensioni ridotte

Non è chi non veda che una rappresentazione di questo genere fa sì che il confronto sia a tutto vantaggio del progetto soluzione 1 in quanto nell'alternativa come rappresentata avremmo pale della stessa dimensione, ma più numerose.

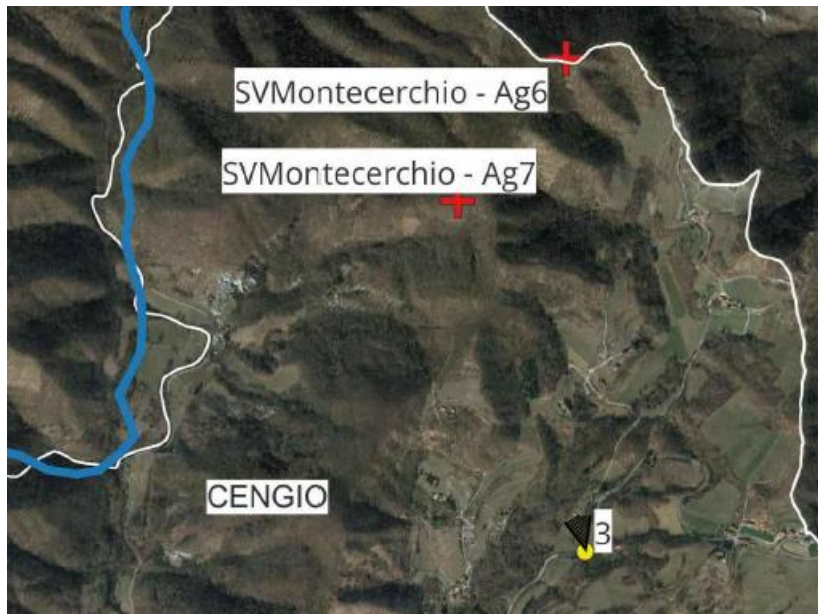
Figura 6: Punto di scatto 3 degli aerogeneratori AG7 ed AG6

Quanto descritto sopra è ancora più evidente se si prende in considerazione il documento 22102_EO_DE_SIA_D_03_0090_B_Fotomontaggi_parco_Montecerchio_nei_diversi_cicli_stagionali-signed. Si prenda in esame la prospettiva rappresentata per gli aerogeneratori AG7 ed AG6 al punto di scatto 3.

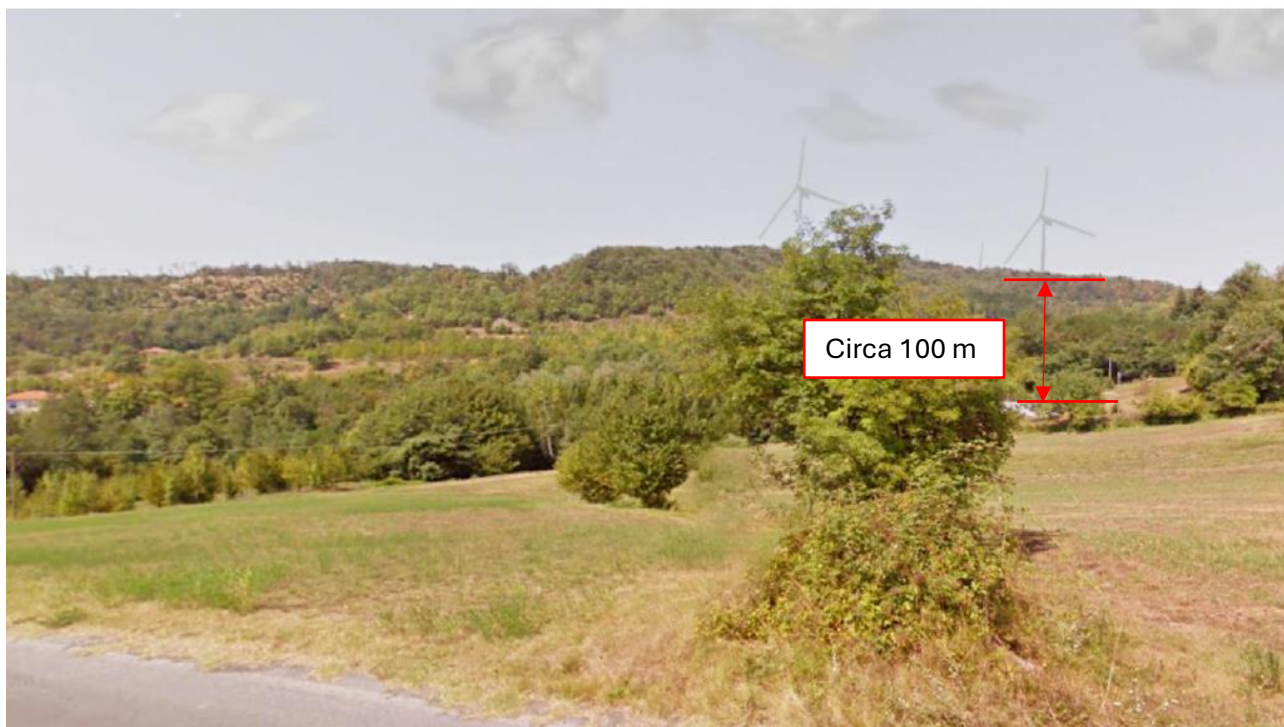
Figura 8: Indicazione dell'altezza della collina rilevata dalle curve di livello. Come si può notare 100 m non corrispondono assolutamente con la prospettiva che è stata proposta nel documento di Windtek.

La distanza di questo oggetto dal punto di scatto è di 1120 m, mentre la differenza di altezza della collina mediante l'ausilio ancora una volta delle curve di livello può essere stimata in 100 m.

La rappresentazione grafica proposta da Windtek risulta non corrispondere **con le reali proporzioni degli aerogeneratori**. Nello specifico gli aerogeneratori sembra siano stati rappresentati con una altezza di circa la metà rispetto a quella reale. Di seguito si fornisce a titolo indicativo quella che dovrebbe essere la reale prospettiva degli aerogeneratori visti dal punto di scatto n.3.

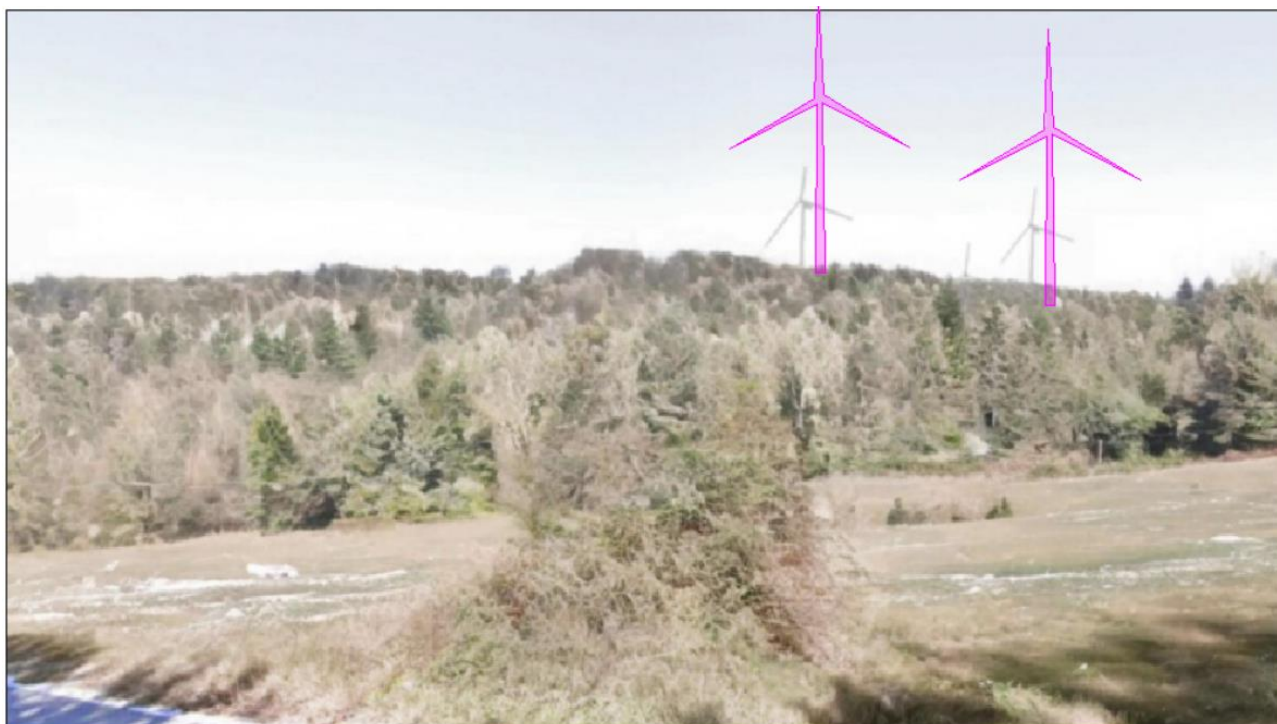
Figura 9: Rappresentazione grafica degli AG7 e AG6 in inverno dal punto di scatto 3.

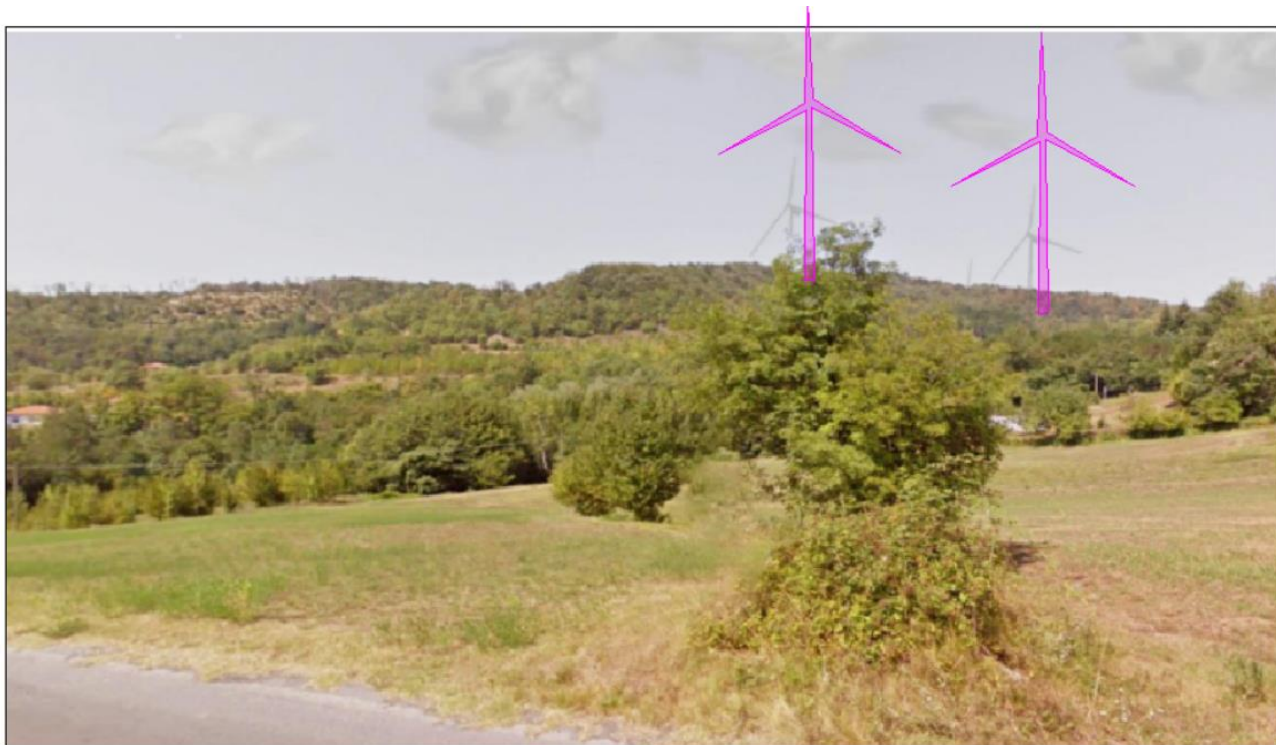
Figura 10: Rappresentazione grafica degli AG7 e AG6 in autunno dal punto di scatto 3.

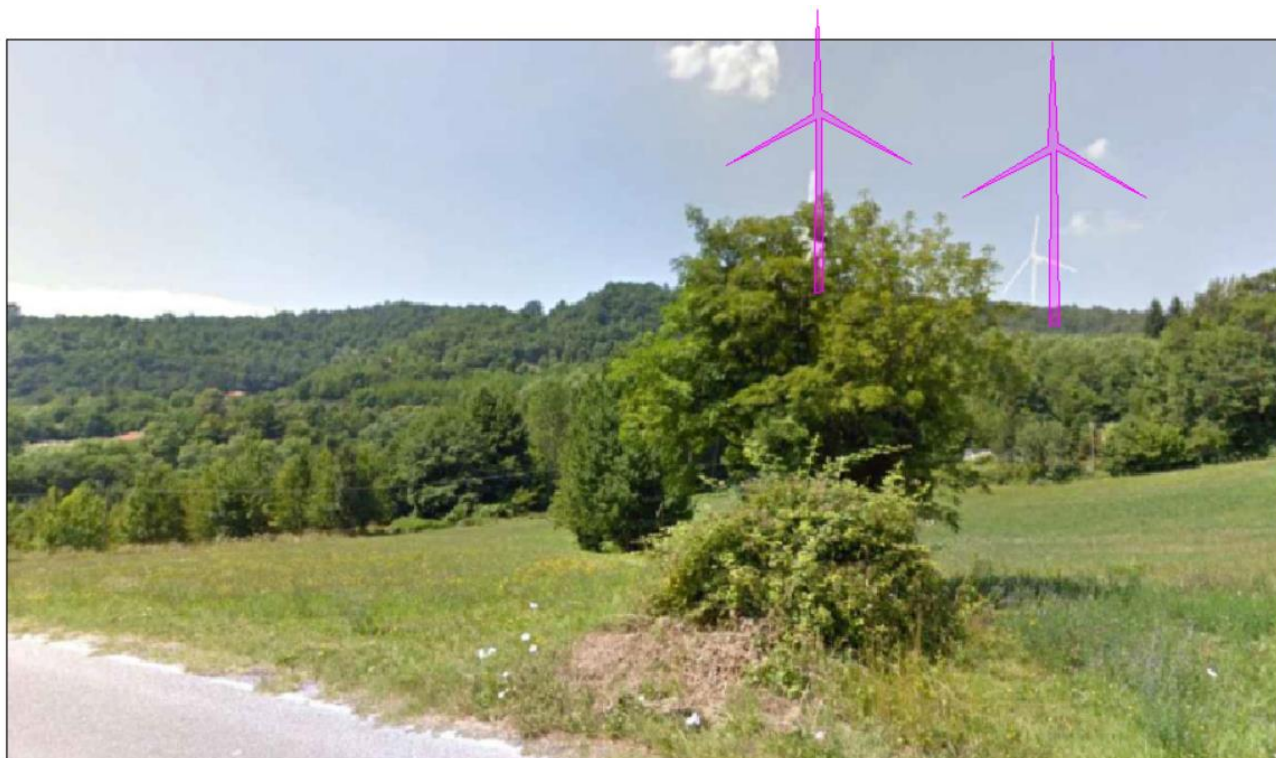
Figura 11: Rappresentazione grafica degli AG7 e AG6 in primavera dal punto di scatto 3.

Si evidenzia come nel fotomontaggio proposto per il mese primaverile il proponente paia aver inteso coprire il più possibile l'aerogeneratore 7 dietro alle fronde dell'albero in primo piano. Questo è particolarmente evidente se si confronta l'immagine rappresentativa del mese estivo con quella primaverile. Come si può notare il volume vegetativo dell'albero (un frassino per chi non la conoscesse),

risulterebbe intenzionalmente ingrandito sino a coprire in gran parte l'AG7. Come è noto, i frassini non cambiano le foglie durante l'estate, pertanto l'immagine non pare risultare rappresentativa di quella che sarà la reale prospettiva visiva di quella posizione.

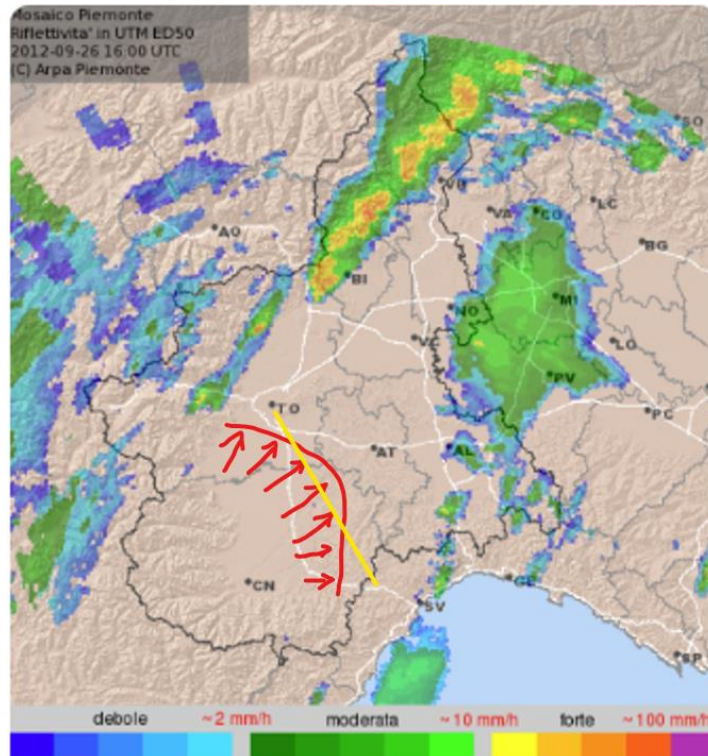
Figura 17: Frapposizione del Parco Eolico Monte Cerchio con i due Radar gestiti da Arpa Piemonte.

Il parco Eolico Monte Cerchio, come illustrato nella seguente immagine, si **frappone tra i due Radar gestiti da Arpa Piemonte**, in quello che è un noto corridoio delle perturbazioni provenienti dal nord-ovest della penisola. Questo per sottolineare che il disturbo generato ai Radar dall'installazione del parco eolico porterà a falsi eco e quindi a disturbare l'analisi dei dati per la correttezza delle previsioni meteorologiche.
